บทที่ 2 การติดตามตรวจสอบ
การปฏิบัติตามมาตรการป้องกัน
และแก้ไขผลกระทบสิ่งแวดล้อม

สำหรับการติดตามตรวจสอบผลการปฏิบัติตามมาตรการป้องกันและแก้ไขผลกระทบสิ่งแวดล้อม โครงการ โรงพยาบาลราชธานี หนองแค ระยะก่อสร้าง ระหว่างเดือนกรกฎาคม-ธันวาคม พ.ศ. 2565 ทางบริษัท ที่ปรึกษาได้ดำเนินการตรวจสอบด้วยวิธีการต่างๆ ดังนี้

ตารางที่ 2-1 สรุปผลการปฏิบัติตามมาตรการป้องกันและแก้ไขผลกระทบสิ่งแวดล้อม โครงการโรงพยาบาลราชธานี หนองแค (ระยะก่อสร้าง)

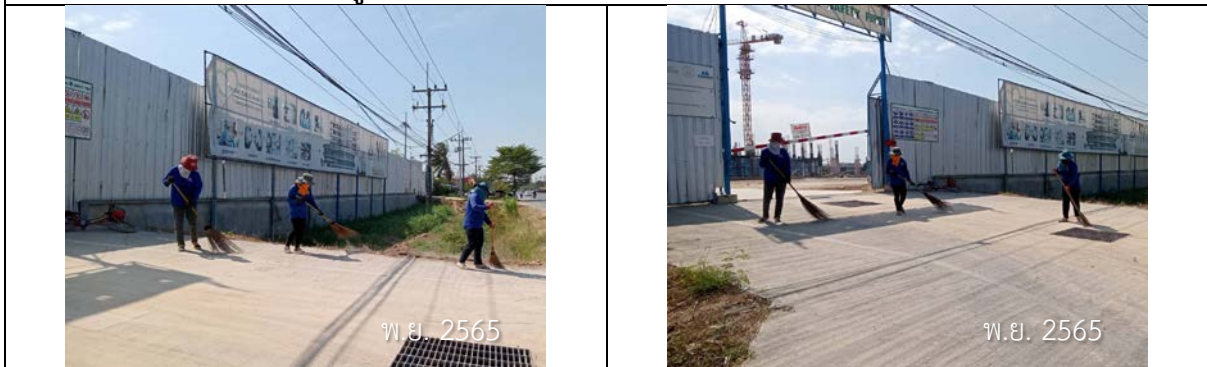
รูปที่ 2-5 การฉีดพรมน้ำบริเวณพื้นที่ก่อสร้าง

6. ฉีดพรมน้ำบริเวณพื้นที่ก่อสร้างเพื่อลดการฟุ้งกระจายของฝุ่น ตลอดระยะเวลาการก่อสร้าง	✓	จากการทวนสอบรูปถ่ายที่ได้รับจากโครงการ พบว่า โครงการมีการพรมน้ำบริเวณพื้นที่ก่อสร้าง	ไม่มี	รูปที่ 2-5 การฉีด พรมน้ำบริเวณพื้นที่ ก่อสร้าง

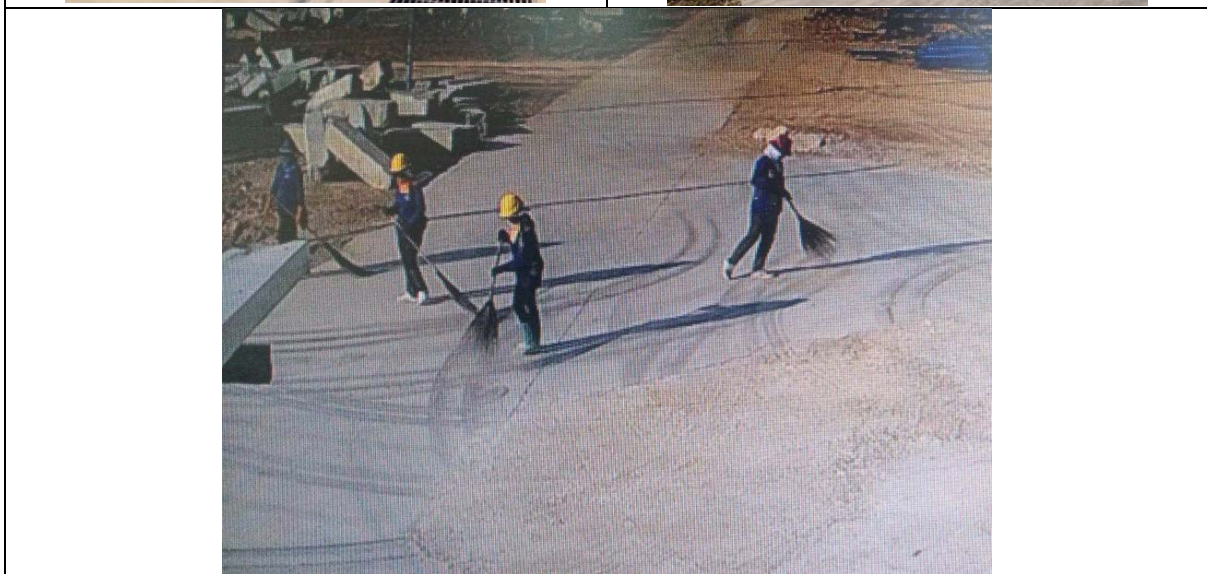
รูปที่ 2-6 การทำความสะอาดพื้นที่โดยรอบโครงการ พ.ศ. 2565

7. จัดให้มีคนงานคอยกวาดเศษดิน หินทราย ที่ตกหล่น บริเวณ ทางเข้า-ออกโครงการ และพื้นที่ข้างเคียง กรณีที่มีเศษดินเปียง ตกหล่นจะทำความสะอาดโดยใช้น้ำฉีด และกวาดพื้นให้สะอาด โดยทันที	✓	จากการสำรวจพื้นที่ เมื่อวันที่ 30 พฤศจิกายน พ.ศ.2565 พบว่า ถนนสาธารณะบริเวณด้านหน้า โครงการมีความสะอาดดี และจากการทวนสอบ รูปถ่ายที่ได้รับจากโครงการ พบว่า โครงการมี เจ้าหน้าที่โครงการมีเจ้าหน้าที่คอยทำความสะอาด กวาดพื้นที่โดยรอบโครงการ	ไม่มี	รูปที่ 2-6 การทำ ความสะอาดพื้นที่ โดยรอบโครงการ

4. จัดให้มีพนักงานคอยกวาดเศษดิน ทราาย ที่หล่นบริเวณทางเข้า-ออกโครงการ และพื้นที่ข้างเคียงบริเวณโครงการ หากมีเศษดิน	✓	จากการสำรวจพื้นที่ เมื่อวันที่ 30 พฤศจิกายน พ.ศ.2565 พบว่า ถนนสาธารณะบริเวณด้านหน้าโครงการมีความสะอาดดี และจากการทวนสอบ	ไม่มี	รูปที่ 2-6 การทำความสะอาดพื้นที่โดยรอบโครงการ

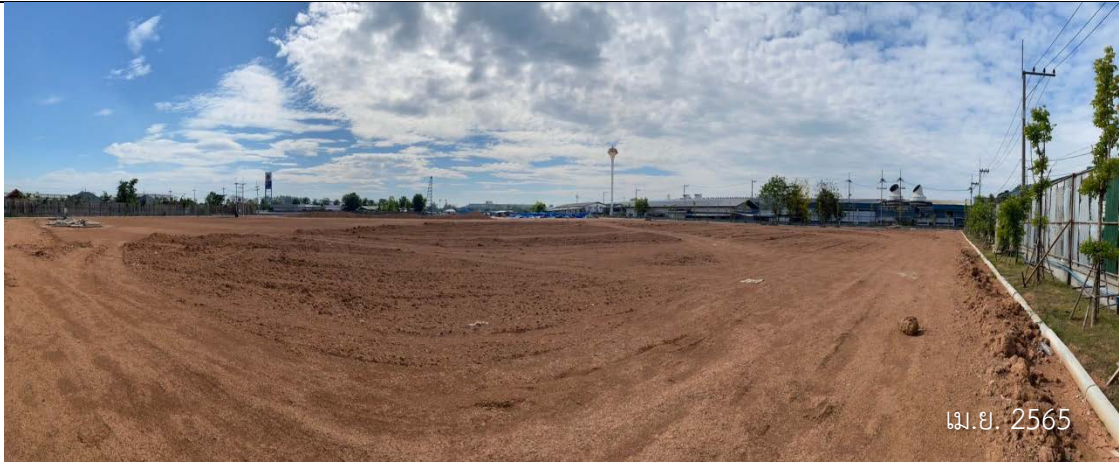
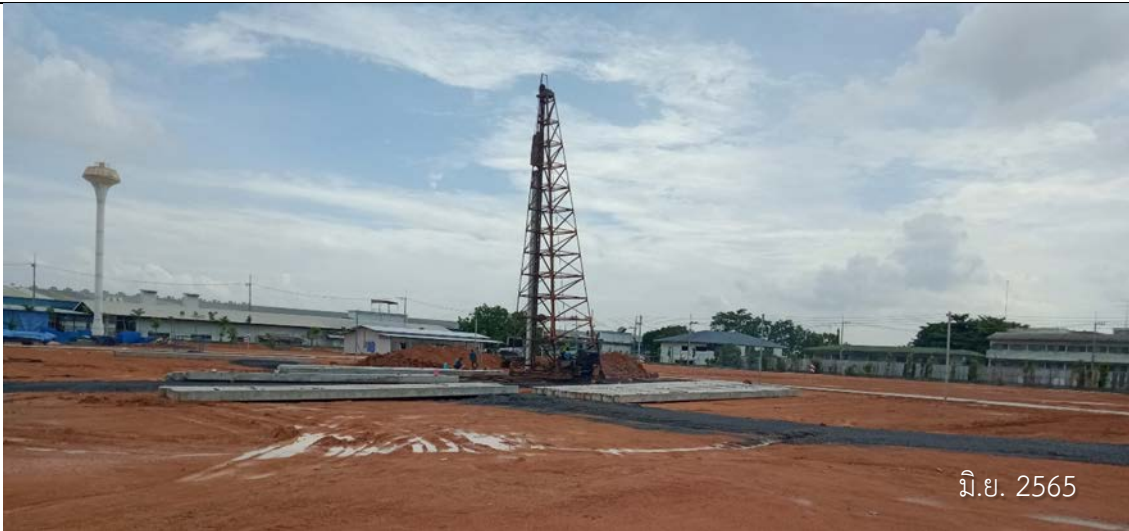
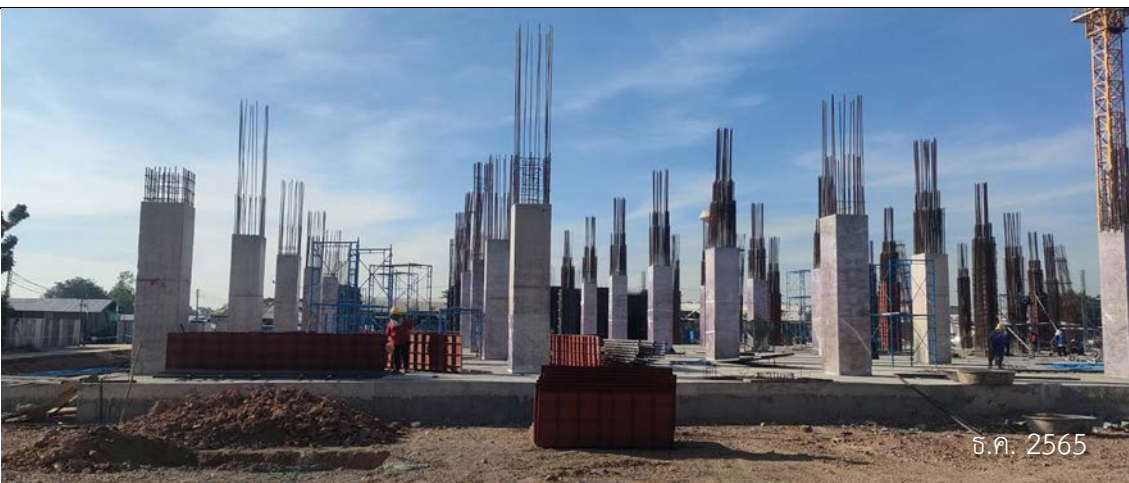
3. ควบคุมการก่อสร้างและจัดทำบริเวณต่างๆ ภายในโครงการให้เป็นไปตามแบบแปลนที่ได้ออกแบบไว้	✓	จากการสำรวจพื้นที่ เมื่อวันที่ 30 พฤศจิกายน พ.ศ.2565 พบว่า โครงการมีการก่อสร้างตามแบบแปลนที่ได้ออกแบบไว้	ไม่มี	รูปที่ 2-7 การดำเนินการที่ผ่านมา

2. ติดตั้งผ้าใบก่อสร้างรอบอาคารโครงการซึ่งยึดด้วยโครงเหล็ก พร้อมทั้งติดตั้งแผงไม้อัดเพื่อป้องกันเศษวัสดุร่วงหล่นจากอาคาร	N/A	จากการสำรวจพื้นที่ เมื่อวันที่ 30 พฤศจิกายน พ.ศ.2565 พบว่า โครงการอยู่ระหว่างการเทพื้นอาคารชั้นที่ 1 ยังไม่มีอาคาร จึงยังไม่มีติดตั้งผ้าใบก่อสร้าง	ติดตามผลการปฏิบัติตามมาตรการฯในครั้งต่อไป	รูปที่ 2-7 การดำเนินการที่ผ่านมา

14. จัดเทคนิคการก่อสร้างให้เป็นระบบสำเร็จรูปหรือกึ่งสำเร็จรูปที่มีการหล่อคอนกรีตในพื้นที่ก่อสร้างน้อยที่สุด	N/A จากการสำรวจพื้นที่ เมื่อวันที่ 30 พฤศจิกายน พ.ศ.2565 พบว่า โครงการอยู่ระหว่างการเทพื้นอาคารชั้นที่ 1 ยังไม่มีอาคาร และจากการสัมภาษณ์เจ้าหน้าที่ พบว่า โครงการมีแนวทางการก่อสร้างโดยการใช้คอนกรีตสำเร็จรูปประกอบผนังอาคาร	ติดตามผลการปฏิบัติตามมาตรการฯ ในครั้งต่อไป	รูปที่ 2-7 การดำเนินงานที่ผ่านมา

9. ในช่วงการถอนเสาเข็มกันพัง โครงการต้องรีบดำเนินการกลบร่องที่เกิดจากการถอนเข็มกันพังดังกล่าวโดยทันทีและบดอัดดินที่กลบให้แน่น เพื่อป้องกันการเคลื่อนตัวของดิน	✓	จากการทวนสอบรูปถ่ายที่ได้รับจากโครงการพบว่า โครงการมีการกลบร่องที่เกิดจากการถอนเข็มกันพังดังและถมดินให้แน่น	ไม่มี	รูปที่ 2-7 การดำเนินการที่ผ่านมา

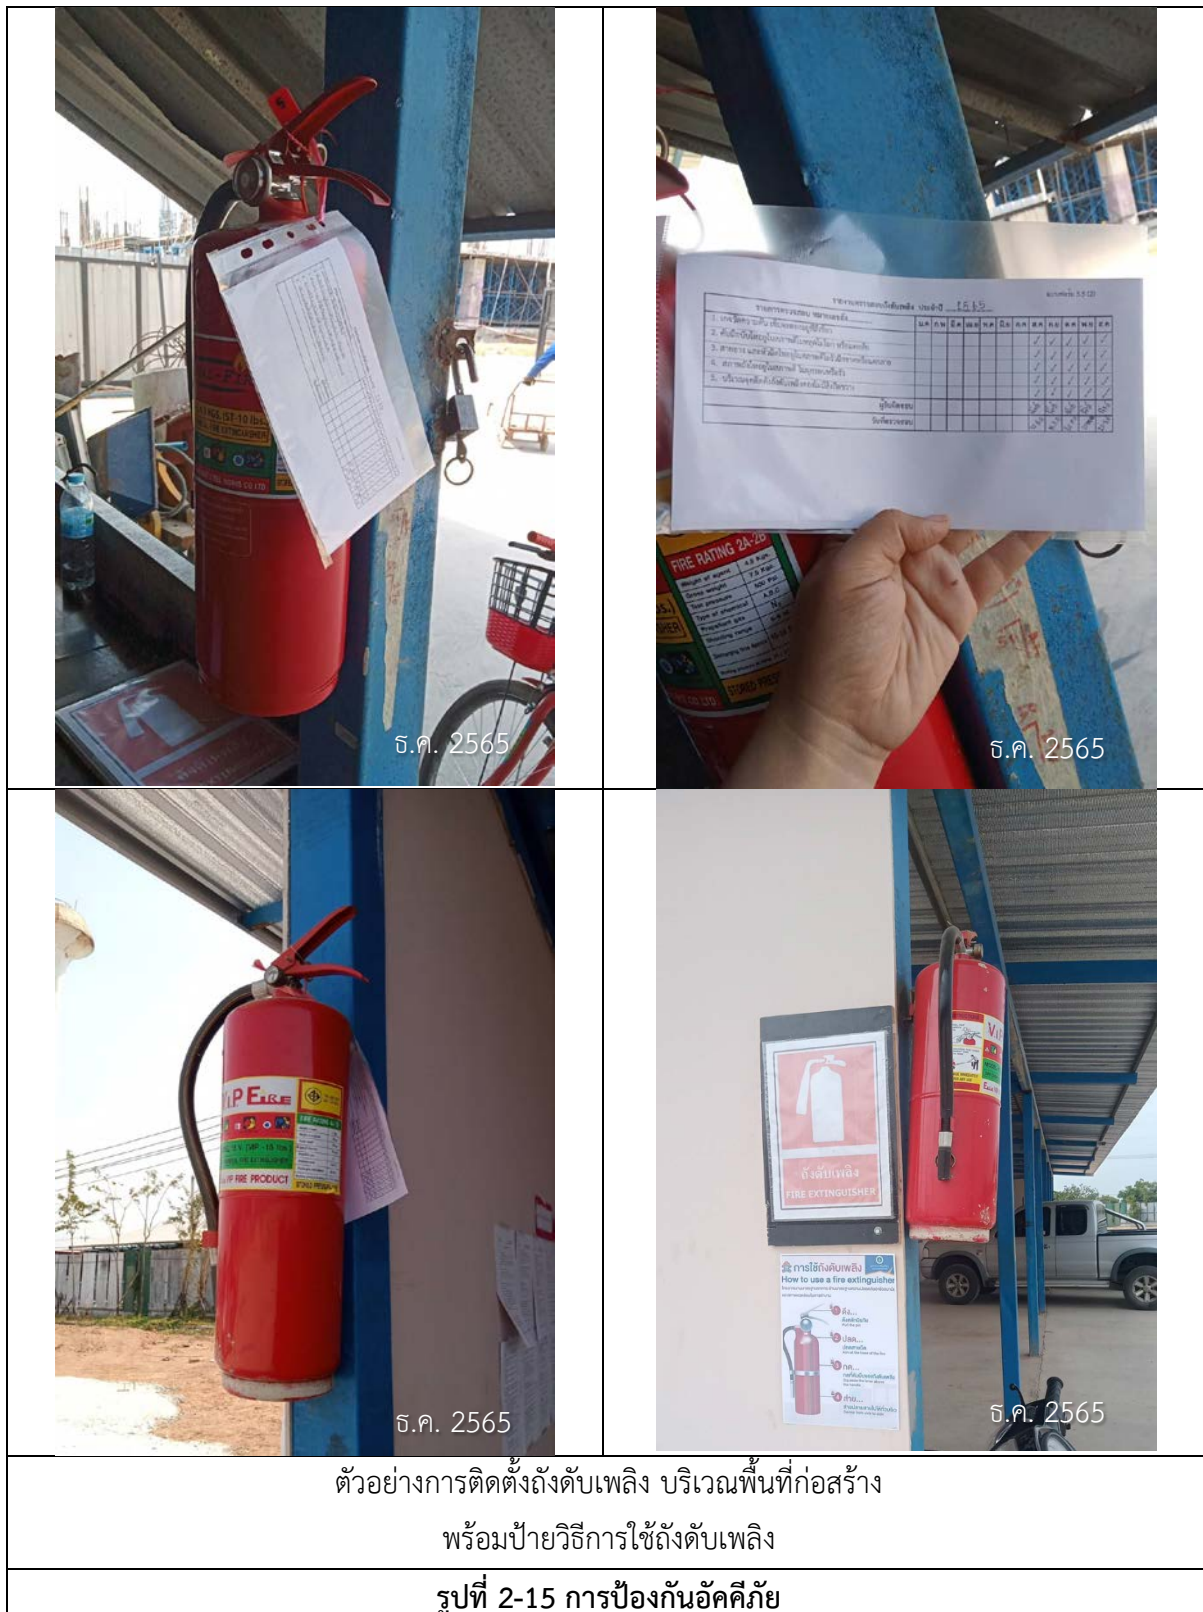
รูปที่ 2-15 การป้องกันอัคคีภัย

ตัวอย่างการติดตั้งถังดับเพลิง บริเวณพื้นที่ก่อสร้าง

พร้อมป้ายวิธีการใช้ถังดับเพลิง

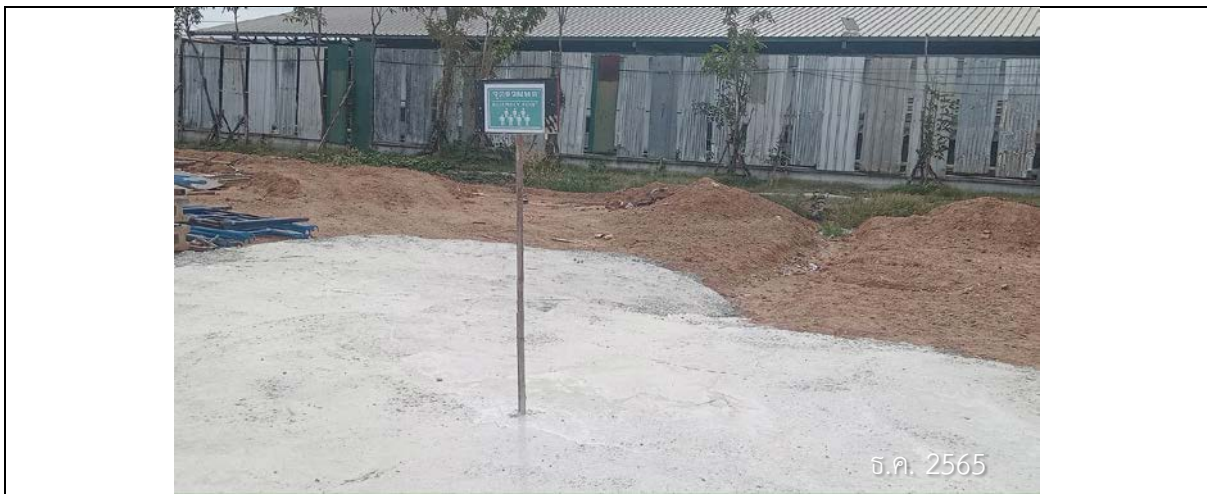
รูปที่ 2-15 การป้องกันอัคคีภัย (ต่อ)

จุดรวมพล

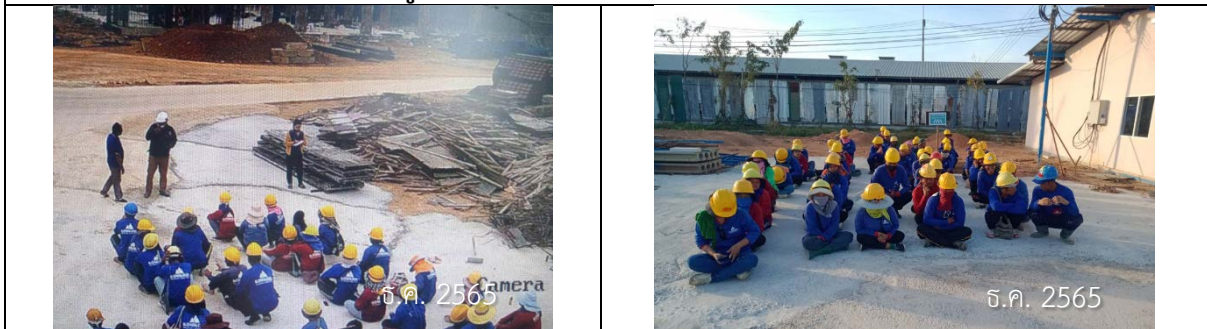
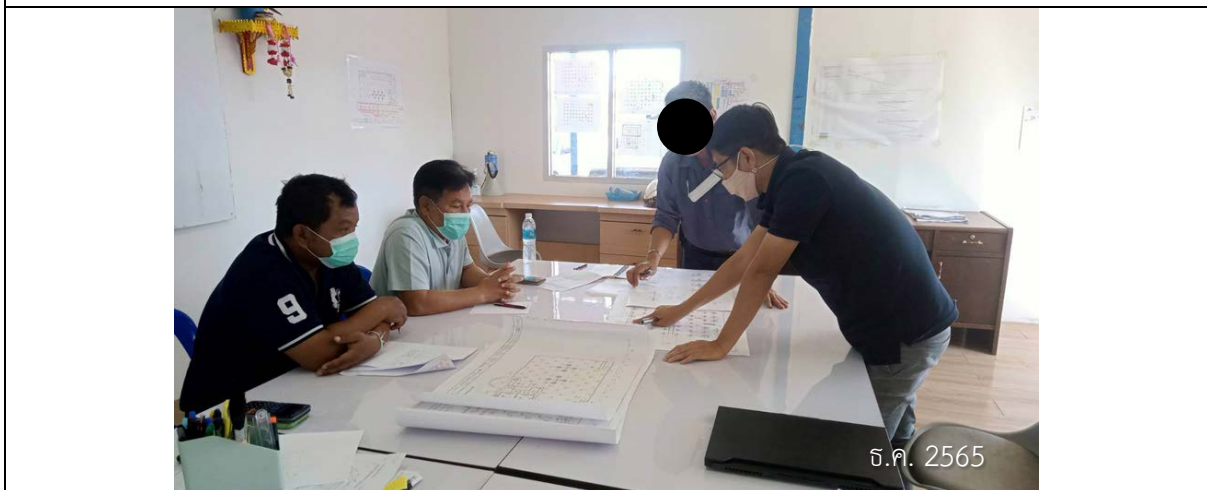
รูปที่ 2-16 การจัดการความปลอดภัย

Safety talk

การประชุม Safety Meeting

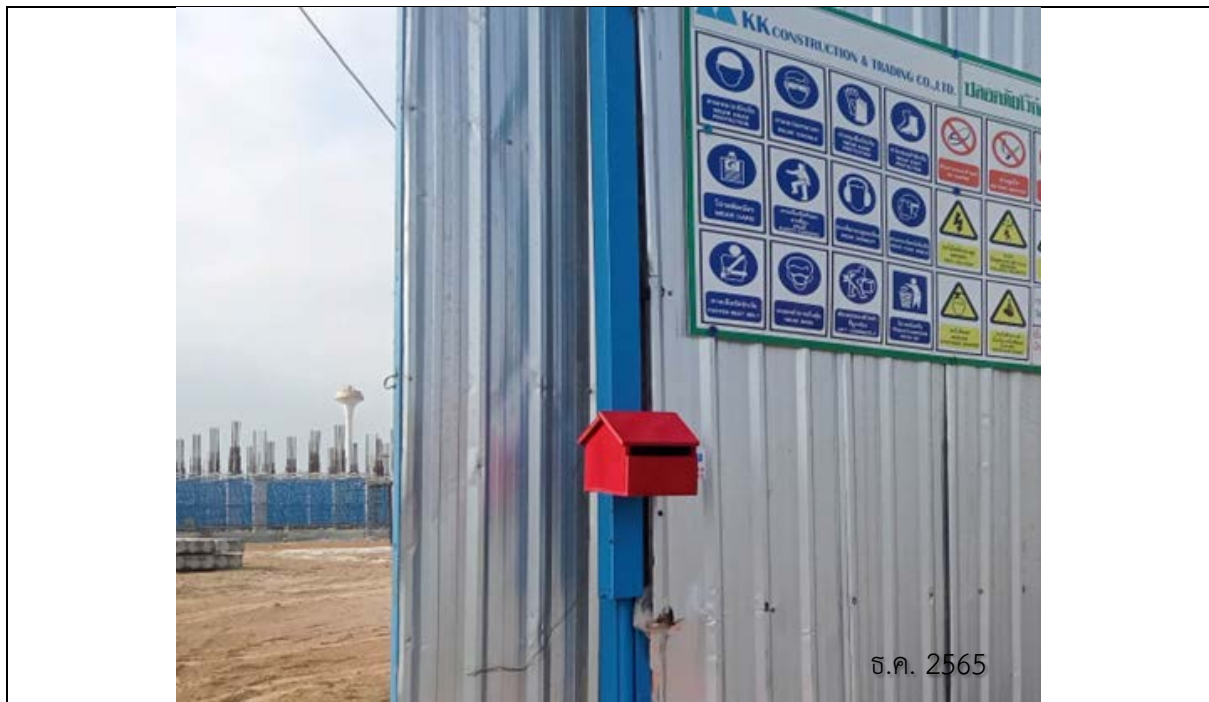
14. จัดให้มีการติดตั้งกล่องรับความคิดเห็นที่บริเวณป้อมยามเพื่อรับเรื่องร้องเรียนที่อาจเกิดขึ้น หากพบว่ามีเรื่องร้องเรียนต้องค้นหาสาเหตุ และแก้ไขปัญหาที่พบทันที	✓ จากการทวนสอบรูปถ่ายที่ได้รับจากโครงการพบว่า โครงการมีการติดตั้งกล่องรับฟังความคิดเห็นไว้ที่บริเวณด้านหน้าโครงการ เพื่อรับเรื่องร้องเรียนจากชุมชนข้างเคียง	ไม่มี	รูปที่ 2-19 ช่อง ทางการรับเรื่อง ร้องเรียน

10. จัดให้มีกล่องรับความคิดเห็น ติดตั้งไว้ที่ป้อมยามเพื่อรับเรื่องร้องเรียน หากพบว่ามีเรื่องร้องเรียนต้องดำเนินการแก้ไขปัญหาทันที	✓	จากการทวนสอบรูปถ่ายที่ได้รับจากโครงการพบว่า โครงการมีการติดตั้งกล่องรับฟังความคิดเห็นไว้ที่บริเวณด้านหน้าโครงการ เพื่อรับเรื่องร้องเรียนจากชุมชนข้างเคียง	ไม่มี	รูปที่ 2-19 ช่องทางการรับเรื่องร้องเรียน

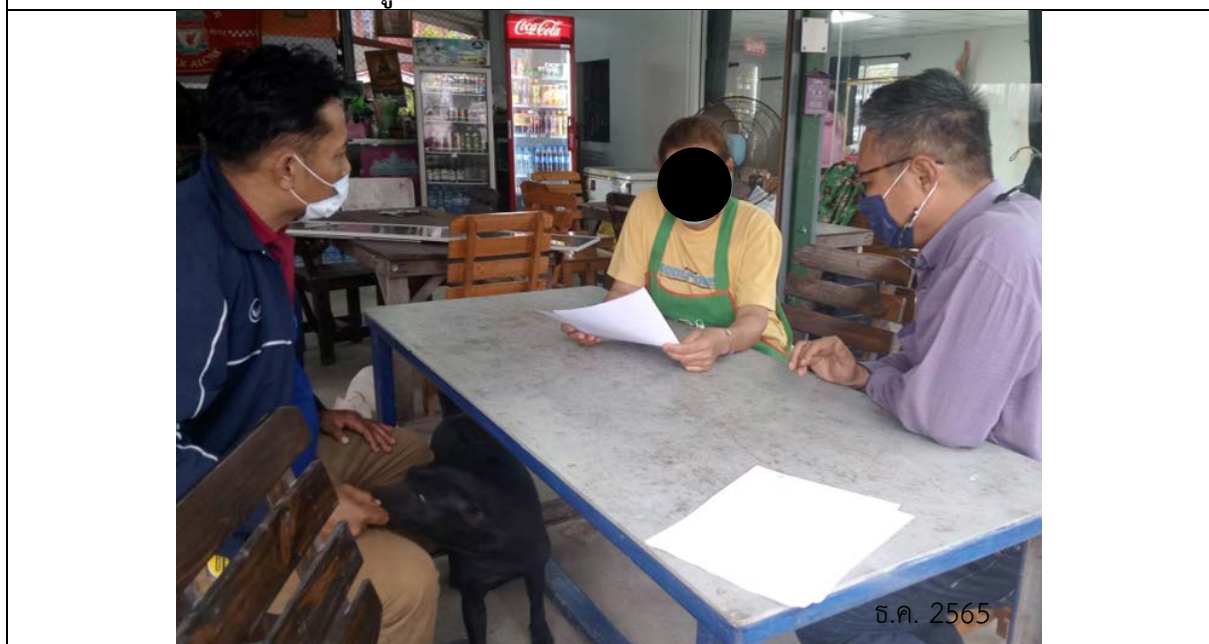
รูปที่ 2-20 การเข้าพบผู้พักอาศัยข้างเคียง

5. ก่อนดำเนินการก่อสร้างโครงการต้องจัดเจ้าหน้าที่จากบริษัท ผู้รับเหมาเข้าไปแจ้งต่อผู้พักอาศัยที่อยู่ติดพื้นที่โครงการ ใน พื้นที่ใกล้เคียง ล่วงหน้าอย่างน้อย 1 สัปดาห์ โดยแจ้ง กำหนดการเจาะเสาเข็ม รวมถึงระบุช่วงเวลาที่จะเจาะเสาเข็ม ให้กลุ่มพื้นที่ติดโครงการทราบอย่างชัดเจน และให้หมายเลข โทรศัพท์ของเจ้าหน้าที่ควบคุมการก่อสร้าง เพื่อให้สามารถ ติดต่อกับโครงการได้โดยตรง และเมื่ออาคารข้างเคียงได้รับ ความเดือดร้อนจากการดำเนินโครงการต้องเร่งแก้ไขปัญหาที่ เกิดขึ้นทันที	X	จากการสัมภาษณ์เจ้าหน้าที่และทวนสอบรูปถ่าย พบว่า โครงการไม่ได้แจ้งผู้พักอาศัยที่อยู่ติดพื้นที่ โครงการทราบล่วงหน้า แต่ถึงอย่างไรก็ตาม โครงการได้ทำการเข้าแจ้งย้อนหลังในช่วงเดือน ธันวาคมที่ผ่านมา	โครงการได้ทำ การ เข้า แจ้ง ย้อนหลังในช่วง เดือนธันวาคมที่ ผ่านมา	รูปที่ 2-20 การเข้า พบผู้พักอาศัย ข้างเคียง

9. ติดตามตรวจสอบความเสียหายของอาคารข้างเคียง หากมีความ เสียหายจากการทำเสาเข็มและการก่อสร้างของโครงการ	✓	จากการสัมภาษณ์เจ้าหน้าที่และทวนสอบรูปถ่าย ที่ได้รับจากโครงการ พบว่า โครงการได้เข้า	ไม่มี	รูปที่ 2-20 การเข้า พบผู้พักอาศัย ข้างเคียง

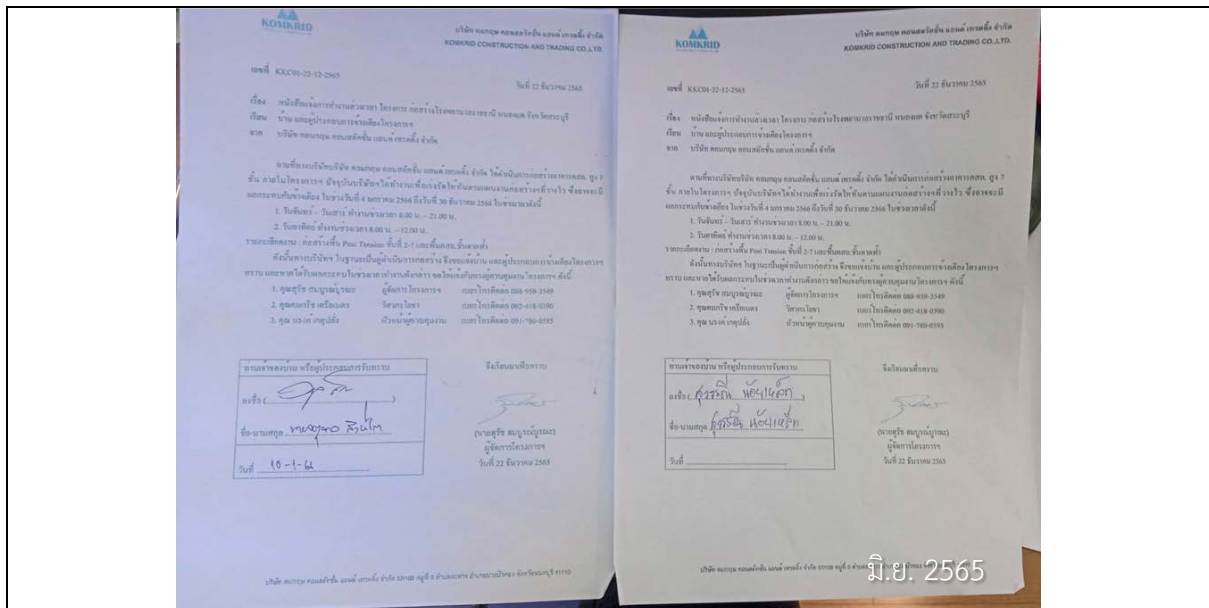
รูปที่ 2-21 การสำรวจ/ถ่ายรูปก่อสร้างของบ้านพักอาศัย/อาคารข้างเคียงโดยรอบพื้นที่

6. สำรวจ/ถ่ายรูปสภาพรั้ว กำแพงบ้าน และตัวอาคารก่อน ก่อสร้างของบ้านพักอาศัย/อาคารข้างเคียงโดยรอบพื้นที่ โครงการไว้เพื่อใช้ในการตรวจสอบในกรณีที่มีการร้องเรียนว่า โครงสร้างสิ่งก่อสร้างเสียหายจากการก่อสร้างโครงการ และ เป็นหลักฐานเพื่อรับผิดชอบ/ชดเชยค่าเสียหาย/ค่าซ่อมแซม ให้คืนสภาพเดิมหากเกิดการแตกร้าว โดยให้ดำเนินการสำรวจ และถ่ายรูปให้แล้วเสร็จทั้งหมดก่อนเริ่มก่อสร้าง และก่อนจะมา	X	จากการสัมภาษณ์เจ้าหน้าที่และทวนสอบรูปถ่าย พบว่า โครงการทำการสำรวจ/ถ่ายรูป ของ บ้านพักอาศัย/อาคารข้างเคียงโดยรอบพื้นที่ ย้อนหลังในช่วงเดือนธันวาคมที่ผ่านมา	โครงการทำการ สำรวจ/ถ่ายรูป ของ บ้าน พัก อาศัย/อาคาร ข้างเคียงโดยรอบ พื้นที่ ย้อนหลัง	รูปที่ 2-21 การ สำรวจ/ถ่ายรูป ก่อสร้างของบ้านพัก อาศัย/อาคาร ข้างเคียงโดยรอบ พื้นที่

7. ก่อนก่อสร้างโครงการผู้รับเหมา ต้องแจ้งเจ้าของบ้านพักอาศัย/ อาคารข้างเคียง โดยทำการสำรวจถ่ายภาพสภาพรั้ว กำแพง บ้าน และตัวอาคาร ก่อนการทำ Sheet Pile และทำค้ำยัน (Bracing) เพื่อรับผิวดินขอบเขตเสียหาย/ซ่อมแซม ให้คืน สภาพเดิมหากเกิดการแตกร้าวขึ้น	X	จากการสัมภาษณ์เจ้าหน้าที่และทวนสอบรูปถ่าย พบว่า โครงการทำการสำรวจ/ถ่ายรูป ของ บ้านพักอาศัย/อาคารข้างเคียงโดยรอบพื้นที่ ย้อนหลังในช่วงเดือนธันวาคมที่ผ่านมา	รูปที่ 2-21 การ สำรวจ/ถ่ายรูป ก่อสร้างของบ้านพัก อาศัย/อาคาร ข้างเคียงโดยรอบ พื้นที่ ย้อนหลัง
