การติดตามตรวจสอบการปฏิบัติตามมาตรการ
ป้องกันและแก้ไขผลกระทบสิ่งแวดล้อม

สำหรับการติดตามตรวจสอบผลการปฏิบัติตามมาตรการป้องกันและแก้ไขผลกระทบสิ่งแวดล้อม และมาตรการติดตามตรวจสอบผลกระทบสิ่งแวดล้อมโครงการ TERRA RESIDENCE I ระยะก่อสร้าง ระหว่าง เดือนกรกฎาคม - ธันวาคม พ.ศ. 2565 ทางบริษัทปรึกษาได้ดำเนินการตรวจสอบโดยวิธีการต่างๆ ได้แก่

ตารางที่ 2-1 ผลการปฏิบัติตามมาตรการป้องกันและแก้ไขผลกระทบสิ่งแวดล้อมในระหว่างการก่อสร้างของโครงการ TERRA RESIDENCE I (เทอร์รา เรสซิเดนซ์ 1)

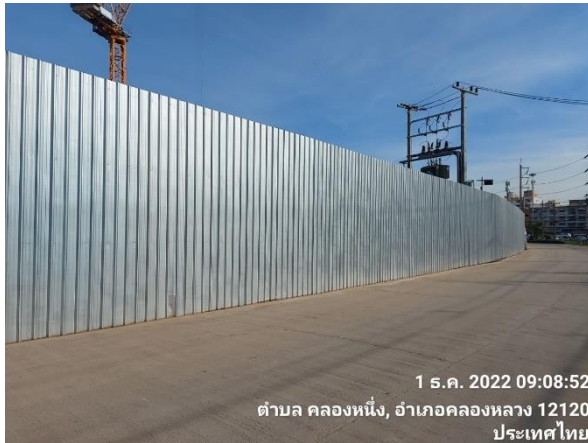
1.ทรัพยากรสิ่งแวดล้อมทางกายภาพ					
1.1 สภาพภูมิประเทศ	1. จัดทำรั้ว Metal Sheet โดยรอบแนวเขตพื้นที่ ก่อสร้าง ความสูง 6 เมตร เพื่อกำหนดขอบเขตพื้นที่ก่อสร้างให้ชัดเจน	○	จากการสำรวจพื้นที่เมื่อวันที่ 1 ธันวาคม พ.ศ.2565 พบว่า ทางโครงการได้มีการจัดทำรั้ว Metal Sheet ความสูง 4 เมตร โดยรอบแนวเขตพื้นที่ก่อสร้าง	ควรพิจารณาปรับเปลี่ยนรั้ว Metal sheet ให้มีความสูงตามมาตรการ เพื่อควบคุมปริมาณผลกระทบที่อาจเกิดขึ้นจากมลพิษต่างๆ ในการก่อสร้างให้เป็นไปตามรายงานการประเมินผลกระทบสิ่งแวดล้อม	รูปที่ 2-1 รั้ว Metal Sheet ความสูงขนาด 4 เมตร รอบแนวเขตพื้นที่โครงการ

3. ปรับสภาพพื้นที่ตลอดจนก่อสร้างโครงการเฉพาะภายในขอบเขตที่ดินที่จะก่อสร้างเท่านั้น	✓	จากการสำรวจพื้นที่เมื่อวันที่ 1 ธันวาคม พ.ศ.2565 และการสัมภาษณ์เจ้าหน้าที่ พบว่าทางโครงการได้มีการกำหนดให้มีการดำเนินการก่อสร้างแค่เพียงภายในขอบเขตที่ดินที่จะทำการก่อสร้าง ซึ่งอยู่ภายในรั้วรอบแนวเขตโครงการเท่านั้น	ไม่มี	รูปที่ 2-1 รั้ว Metal Sheet ความสูงขนาด 4 เมตร รอบแนวเขตพื้นที่โครงการ

1.2 คุณภาพอากาศ 1) ฝุ่นละออง - ผลกระทบต่อผู้ที่อยู่ข้างเคียง	1. จัดทำรั้ว Metal Sheet โดยรอบแนวเขตพื้นที่ก่อสร้าง ความสูง 6 เมตร เพื่อป้องกันฝุ่นละอองฟุ้งกระจายไปยังพื้นที่ข้างเคียง	○	จากการสำรวจพื้นที่เมื่อวันที่ 1 ธันวาคม พ.ศ.2565 พบว่า ทางโครงการได้มีการจัดทำรั้ว Metal Sheet ความสูง 4 เมตร โดยรอบแนวเขตพื้นที่ก่อสร้าง	ควรพิจารณาปรับเปลี่ยนรั้ว Metal sheet ให้มีความสูงตามในรายงานการประเมินผลกระทบสิ่งแวดล้อม เพื่อควบคุมปริมาณผลกระทบที่ อาจจะเกิดขึ้นจากมลพิษต่างๆ ในการก่อสร้าง ให้เป็นไปตามรายงาน	รูปที่ 2-1 รั้ว Metal Sheet ความสูงขนาด 4 เมตร รอบแนวเขตพื้นที่โครงการ

5. ติดตั้งกำแพงกันเสียงซึ่งมีรายละเอียดการใช้กำแพงกันเสียงดังนี้ (1) ช่วงกิจกรรมงานฐานรากของโครงการ TERRA RESIDENCE 1 (เทอร์รา เรสซิเดนซ์ 1) ใช้แผ่นกันเสียง Metal Sheet (หรือวัสดุเทียบเท่า) ความสูง 6 เมตร สามารถลดระดับเสียงเทียบเคียงกับ Steel, 18 ga หนา 1.27 มิลลิเมตร (หรือเทียบเท่า) โดยสามารถลดระดับ	○	จากการสำรวจพื้นที่เมื่อวันที่ 1 ธันวาคม พ.ศ.2565 และการสัมภาษณ์เจ้าหน้าที่ พบว่า ปัจจุบันการดำเนินการอยู่ในช่วงกิจกรรมงานฐานราก โดยทางโครงการได้มีการจัดทำรั้ว Metal Sheet ความสูง 4 เมตร โดยรอบแนวเขตพื้นที่ก่อสร้าง	ควรพิจารณาปรับเปลี่ยนรั้ว Metal sheet ให้มีความสูงตามมาตรการ เพื่อควบคุมปริมาณผลกระทบที่อาจจะเกิดขึ้นจากมลพิษต่างๆ ในการก่อสร้างให้เป็นไปตามรายงานการประเมินผลกระทบสิ่งแวดล้อม	รูปที่ 2-1 รั้ว Metal Sheet ความสูงขนาด 4 เมตร รอบแนวเขตพื้นที่โครงการ

รูปที่ 2-1 รั้ว Metal Sheet ความสูงขนาด 4 เมตร
รอบแนวเขตพื้นที่โครงการ

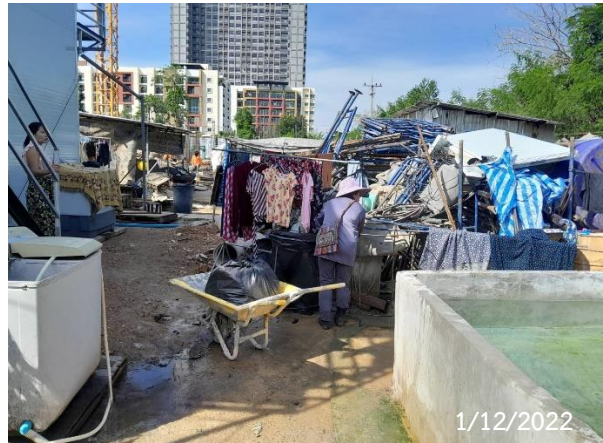
2. ดูแลบริเวณพื้นที่ที่จะก่อสร้างให้มีความสะอาด และเป็นระเบียบเรียบร้อยอยู่เสมอ	✓	จากการสำรวจพื้นที่เมื่อวันที่ 1 ธันวาคม พ.ศ.2565 และการสัมภาษณ์เจ้าหน้าที่ พบว่า ทางโครงการได้จัดให้มีพนักงานคอยรักษาความสะอาดบริเวณพื้นที่โครงการ	ไม่มี	รูปที่ 2-2 การปฏิบัติงานของพนักงานรักษาความสะอาด

รูปที่ 2-2 การปฏิบัติงานของพนักงานรักษาความ
สะอาด

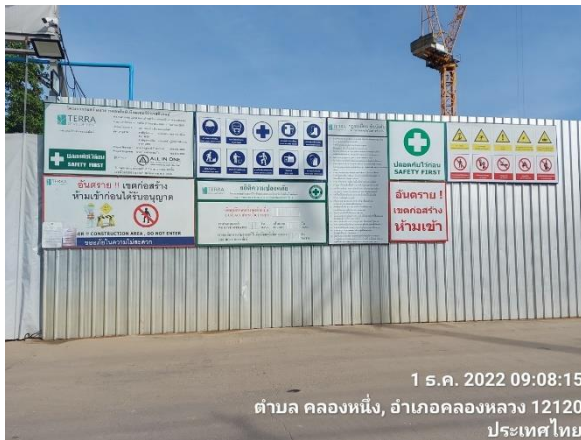
4. ติดตั้งป้ายประกาศบริเวณพื้นที่ก่อสร้าง ขนาดไม่น้อยกว่า 2.4 x 4.8 เมตร โดยแสดงชื่อ ประเภทและขนาดของอาคาร เจ้าของโครงการ บริษัทรับเหมาก่อสร้างระยะเวลาที่	✓	จากการสำรวจพื้นที่เมื่อวันที่ 1 ธันวาคม พ.ศ.2565 พบว่า ทางโครงการได้ติดป้ายประกาศซึ่งมีขนาดตามที่ระบุไว้ และมีรายละเอียดตามที่ระบุไว้ในมาตรการป้องกันและแก้ไขผลกระทบสิ่งแวดล้อมซึ่ง	ควรเพิ่มรายละเอียดของเขตหรือองค์การบริหารส่วนท้องถิ่นที่มีหน้าที่ควบคุมการก่อสร้างและ	รูปที่ 2-3 ป้ายประกาศหน้าพื้นที่โครงการ

รูปที่ 2-3 ป้ายประกาศหน้าพื้นที่โครงการ

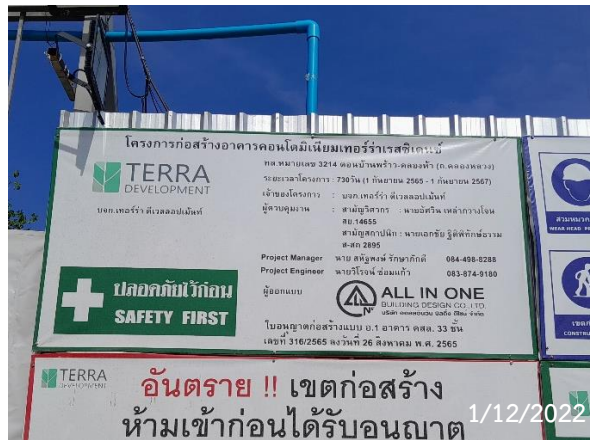
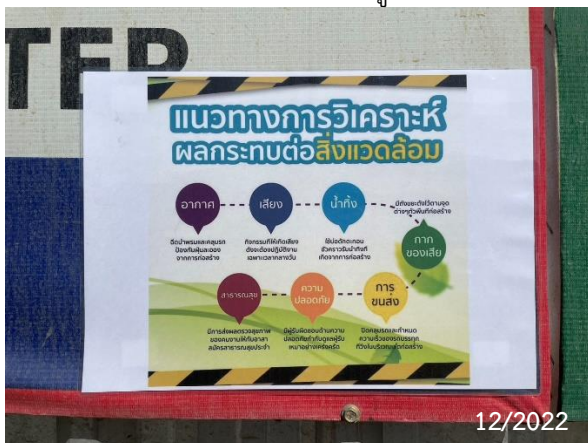
14. กำหนดให้ผู้รับเหมาหรือบริษัทควบคุมงานก่อสร้างปฏิบัติตามมาตรการที่ระบุไว้ในรายงานการประเมินผลกระทบสิ่งแวดล้อม ที่ได้รับความเห็นชอบอย่างเคร่งครัด โดยมีการรายงานผลอย่างต่อเนื่องและประชาสัมพันธ์ในพื้นที่ก่อสร้างอย่างชัดเจน	✓ จากการทวนสอบเอกสาร การสำรวจพื้นที่เมื่อวันที่ 1 ธันวาคม พ.ศ.2565 และการสัมภาษณ์เจ้าหน้าที่ พบว่า โครงการมีการปฏิบัติตามมาตรการที่ระบุไว้ในรายงานการประเมินผลกระทบสิ่งแวดล้อม โดยมีการจัดทำรายงานผลการปฏิบัติตามมาตรการฯ ทุก 6 เดือนและมีการติดสื่อ infographic เกี่ยวกับมาตรการฯ ไว้ในพื้นที่โครงการด้วย	ไม่มี	รูปที่ 2-4 การเผยแพร่มาตรการป้องกันและแก้ไขผลกระทบสิ่งแวดล้อม

12. กำหนดให้ผู้รับเหมาหรือบริษัทควบคุมงานก่อสร้างปฏิบัติตามมาตรการที่ระบุไว้ในรายงานการประเมินผลกระทบสิ่งแวดล้อมที่ได้รับความเห็นชอบอย่างเคร่งครัด โดยมีการรายงานผลอย่างต่อเนื่องและประชาสัมพันธ์ในพื้นที่ก่อสร้างอย่างชัดเจน	✓	จากการทวนสอบเอกสาร การลงสำรวจพื้นที่โครงการ และการสัมภาษณ์เจ้าหน้าที่ พบว่า โครงการมีการปฏิบัติตามมาตรการที่ระบุไว้ในรายงานการประเมินผลกระทบสิ่งแวดล้อม โดยมีการจัดทำรายงานผลการปฏิบัติตามมาตรการฯ ทุก 6 เดือนและมีการติดสื่อ infographic เกี่ยวกับมาตรการฯ ไว้ในพื้นที่โครงการด้วย	รูปที่ 2-4 การเผยแพร่มาตรการป้องกันและแก้ไขผลกระทบสิ่งแวดล้อม

รูปที่ 2-4 การเผยแพร่มาตรการป้องกันและแก้ไขผลกระทบสิ่งแวดล้อม

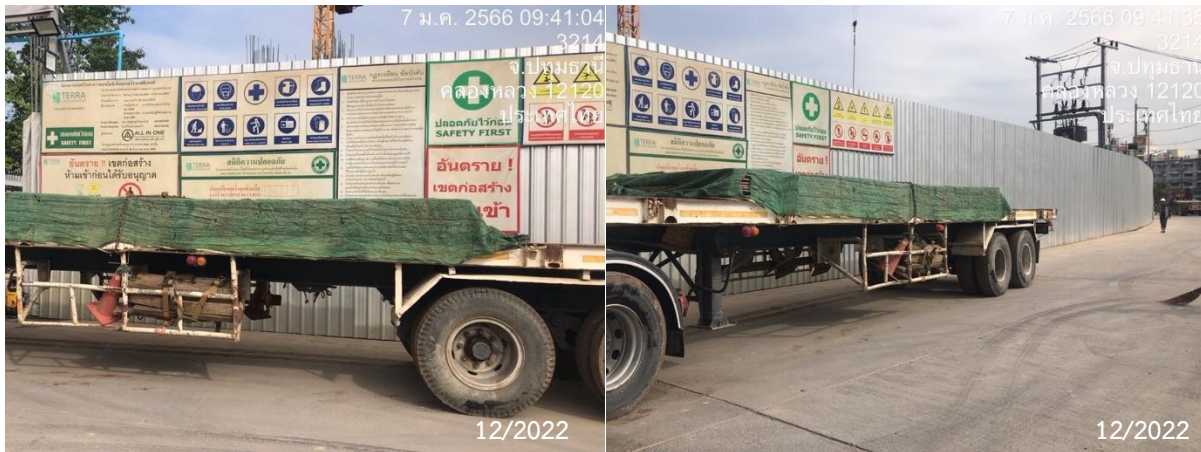
3. ใช้ผ้าคลุมรถบรรทุกที่ใช้ขนส่งวัสดุก่อสร้าง หิน ทราย เพื่อป้องกันการร่วงหล่นบนถนนที่ใช้เป็นเส้นทางขนส่ง	✓ จากการสำรวจพื้นที่เมื่อวันที่ 1 ธันวาคม พ.ศ.2565 พบว่าโครงการได้มีการใช้ผ้าคลุมรถบรรทุกที่ใช้ขนส่งวัสดุก่อสร้าง หิน ทราย เพื่อป้องกันการร่วงหล่นบนถนนที่ใช้เป็นเส้นทางขนส่ง	ไม่มี	รูปที่ 2-5 รถบรรทุกที่มีการคลุมผ้าใบ

รูปที่ 2-5 รถบรรทุกที่มีการคลุมผ้าใบ

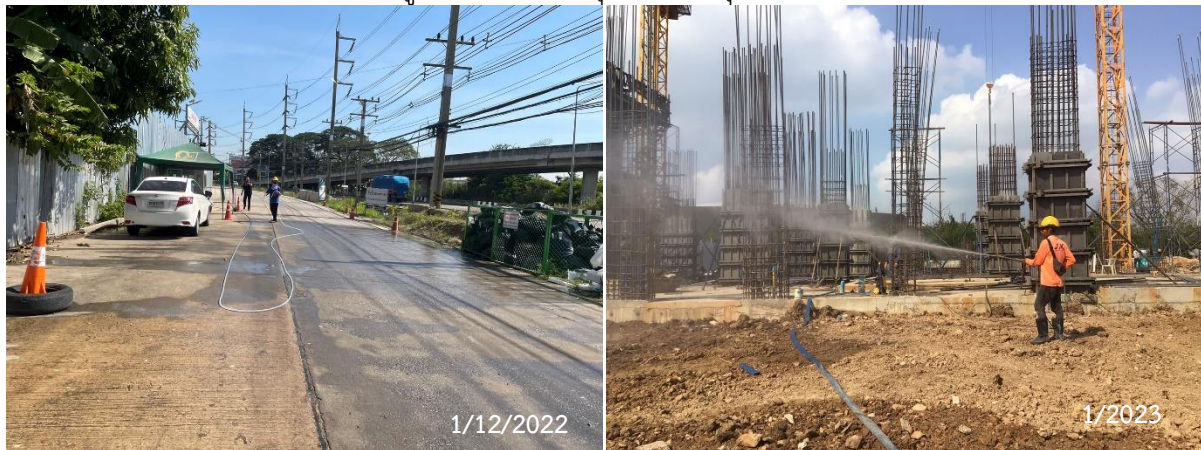
4. ฉีดพรมน้ำบริเวณพื้นที่ก่อสร้างหรือบริเวณที่ทำให้เกิดฝุ่น ตลอดระยะเวลาก่อสร้าง	✓ จากการสำรวจพื้นที่เมื่อวันที่ 1 ธันวาคม พ.ศ.2565 พบว่า โครงการได้จัดสรรพนักงานให้ทำการฉีดพรมน้ำบริเวณพื้นที่ก่อสร้างหรือบริเวณที่ทำให้เกิดฝุ่นตลอดระยะเวลาก่อสร้าง	ไม่มี	รูปที่ 2-6 การฉีดพรมน้ำบริเวณพื้นที่ก่อสร้างหรือบริเวณที่ทำให้เกิดฝุ่น

2. ฉีดพรมน้ำบริเวณพื้นที่กำลังก่อสร้างทำให้เกิดฝุ่น วันละ 2 ครั้ง เช้าและเย็น ตลอดระยะเวลาการก่อสร้าง เพื่อลดการฟุ้งกระจายของฝุ่นละออง	✓	จากการสำรวจพื้นที่เมื่อวันที่ 1 ธันวาคม พ.ศ.2565 พบว่า โครงการได้จัดสรรพนักงานให้ทำการฉีดพรมน้ำบริเวณพื้นที่ก่อสร้างหรือบริเวณที่ทำให้เกิดฝุ่น ตลอดระยะเวลาก่อสร้าง	ไม่มี	รูปที่ 2-5 การฉีดพรมน้ำบริเวณพื้นที่ก่อสร้างหรือบริเวณที่ทำให้เกิดฝุ่น

3. เมื่อมีการขนย้ายวัสดุที่มีฝุ่น ต้องฉีดพรมน้ำก่อนย้ายทันที	✓	จากการสัมภาษณ์เจ้าหน้าที่ พบว่า ทางโครงการได้จัดพนักงานไว้สำหรับการฉีดพรมน้ำเพื่อป้องกันฝุ่นภายในพื้นที่โครงการในกรณีที่มีกิจกรรมที่เกิดฝุ่นทันที	ไม่มี	รูปที่ 2-5 การฉีดพรมน้ำบริเวณพื้นที่ก่อสร้างหรือบริเวณที่ทำให้เกิดฝุ่น

รูปที่ 2-6 การฉีดพรมน้ำบริเวณพื้นที่ก่อสร้างหรือบริเวณที่ทำให้เกิดฝุ่น

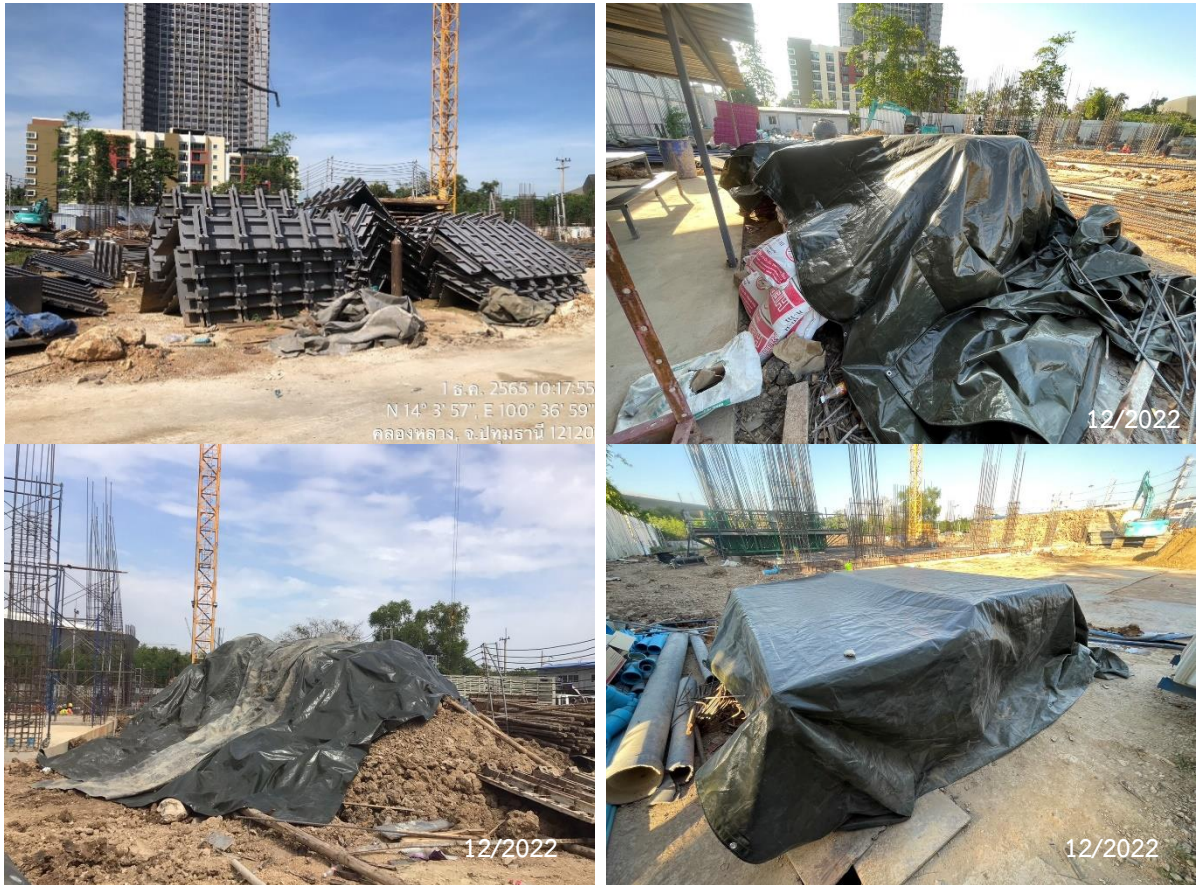
6. จัดให้มีการวางแผนกองวัสดุในบริเวณพื้นที่ก่อสร้าง โดยจะกองวัสดุเท่าที่จำเป็น	✓ จากการสำรวจพื้นที่เมื่อวันที่ 1 ธันวาคม พ.ศ.2565 พบว่า ทางโครงการได้มีการกองวัสดุที่กำลังใช้งานอยู่ในปัจจุบัน และกองวัสดุที่รอการขนออกไปกำจัดภายนอกเท่านั้น	ไม่มี	รูปที่ 2-7 การจัดกองวัสดุในพื้นที่โครงการ

9. ไม่กองหรือเก็บเศษวัสดุที่เหลือใช้ไว้หน้างาน โดยจะจัดให้มีรถบรรทุกมารับไปกำจัด	✓	จากการสำรวจพื้นที่เมื่อวันที่ 1 ธันวาคม พ.ศ.2565 พบว่า ทางโครงการได้มีการกองวัสดุที่กำลังใช้งานอยู่ในปัจจุบัน และกองวัสดุที่รอการขนออกไปกำจัดภายนอกเท่านั้น	ไม่มี	รูปที่ 2-7 การจัดกองวัสดุในพื้นที่โครงการ

รูปที่ 2-7 การจัดกองวัสดุในพื้นที่โครงการ

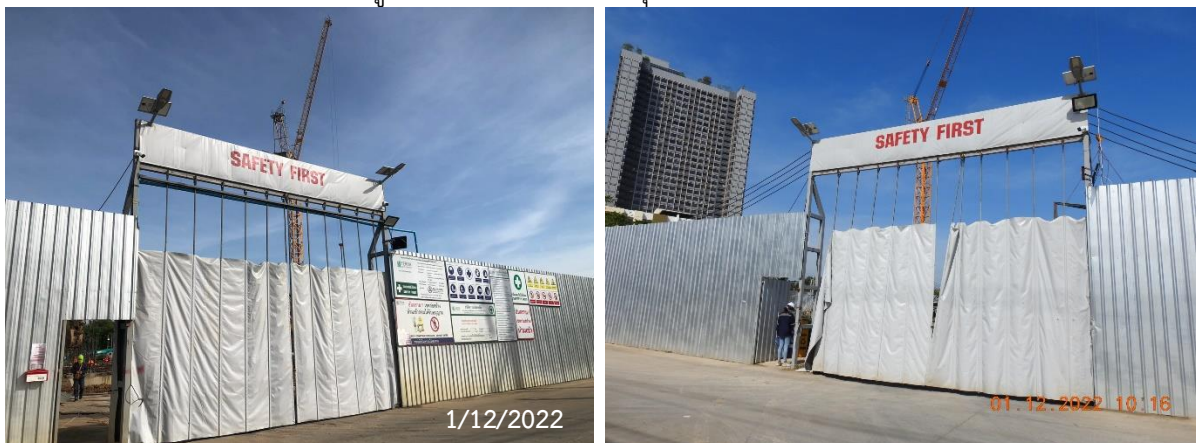
รูปที่ 2-8 ม่านประตูที่บริเวณทางเข้า-ออก

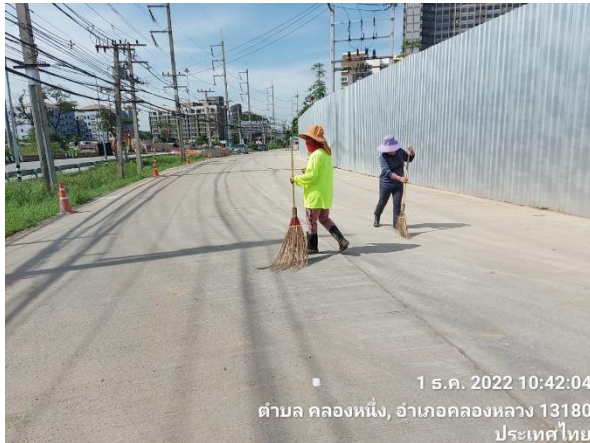
7. บริเวณปากทางเข้า-ออก ให้ปิดทึบตลอดเวลา เปิดเฉพาะเมื่อมีรถเข้า-ออก และรักษาพื้นผิวให้สะอาดปราศจากเศษหิน ดิน ทราย หรือฝุ่น ตกค้างจนทำการก่อสร้างแล้วเสร็จ	✓ จากการสำรวจพื้นที่เมื่อวันที่ 1 ธันวาคม พ.ศ.2565 และการสัมภาษณ์เจ้าหน้าที่ พบว่าทางโครงการได้ปิดบริเวณปากทางเข้าออกด้วยม่านประตูทึบ และได้จัดให้มีพนักงานคอยทำความสะอาดบริเวณปากทางเข้า-ออกเป็นประจำ	ไม่มี	รูปที่ 2-8 ม่านประตูทึบบริเวณทางเข้า-ออก รูปที่ 2-9 การทำความสะอาดบริเวณทางเข้า-ออก

11. จัดให้มีพนักงานคอยกวาดเศษดินทราย ที่ตกหล่นบริเวณปากทางเข้า-ออกโครงการรวมถึงพื้นที่ข้างเคียงบริเวณโดยรอบ โดยในกรณีที่มีเศษดินเปื้อกตกหล่นจะทำความสะอาดโดยใช้น้ำฉีด และกวาดพื้นให้สะอาดโดยทันที	✓	จากการสำรวจพื้นที่เมื่อวันที่ 1 ธันวาคม พ.ศ.2565 และการสัมภาษณ์เจ้าหน้าที่ พบว่าทางโครงการได้จัดให้มีพนักงานคอยทำความสะอาดบริเวณปากทางเข้า-ออกเป็นประจำ โดยการกวาดเศษ ดิน ทรายที่ตกอยู่ ร่วมกับการฉีดน้ำทำความสะอาด	ไม่มี	รูปที่ 2-9 การทำความสะอาดบริเวณทางเข้า-ออก

รูปที่ 2-9 การทำความสะอาดบริเวณทางเข้า-ออก

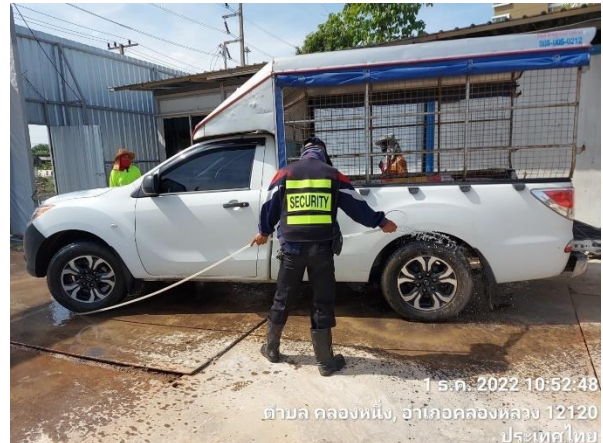
10. ทำความสะอาดล้อรถบรรทุกก่อนออกสู่โครงการ โดยทำเป็นบ่อล้างรถมีเหล็กกรูสามเหลี่ยม ทั้งทางขึ้น-ลง เพื่อขูดดินจากล้อรถ ในช่วงก่อสร้างโครงการ	○	จากการสำรวจพื้นที่เมื่อวันที่ 1 ธันวาคม พ.ศ.2565 พบว่า ทางโครงการจัดให้มีการทำความสะอาดล้อรถบรรทุกก่อนออกสู่โครงการ อย่างไรก็ตามทางโครงการไม่ได้จัดให้มีบ่อล้างรถมีเหล็กกรูสามเหลี่ยมเพื่อขูดดินจากล้อรถ	หากพบว่าทำความสะอาดดินจากล้อรถไม่สามารถทำได้โดยง่าย ให้พิจารณาติดตั้งเหล็กกรูสามเหลี่ยม	รูปที่ 2-10 การทำความสะอาดดินออกจากล้อรถ

รูปที่ 2-10 การทำความสะอาดดินออกจากล้อรถ

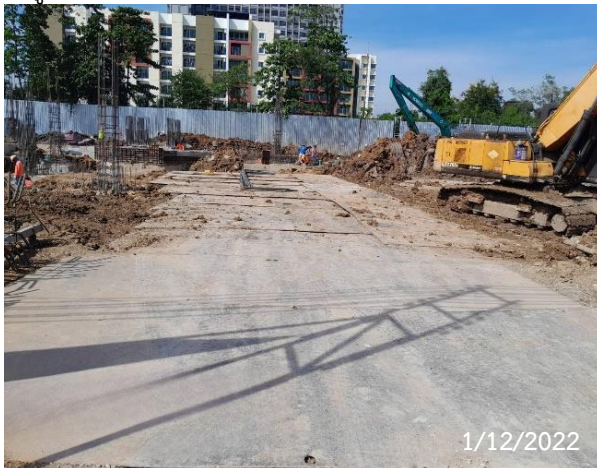
12. จัดหาแผ่นเหล็กอย่างหนาปูให้ทั่วบริเวณที่จะมีรถวิ่งผ่านภายในโครงการเพื่อป้องกันรถจมนโคลนในช่วงฝนตก	✓ จากการสำรวจพื้นที่เมื่อวันที่ 1 ธันวาคม พ.ศ.2565 พบว่า ทางโครงการได้มีการปูแผ่นเหล็กภายในพื้นที่โครงการในบริเวณถนนหน้าทางเข้าและบริเวณภายในพื้นที่ก่อสร้างที่มีการใช้งานเครื่องจักรหนัก	ไม่มี	รูปที่ 2-11 แผ่นเหล็กปูรอบบริเวณพื้นที่ก่อสร้าง

รูปที่ 2-11 แผ่นเหล็กปูรอบบริเวณพื้นที่ก่อสร้าง

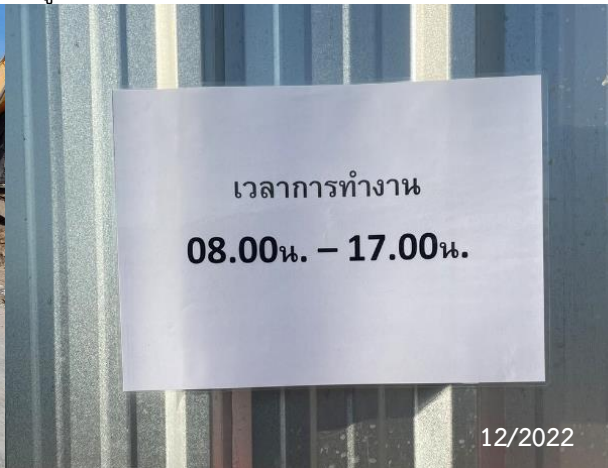
16. กำหนดช่วงเวลาการก่อสร้างอยู่ในช่วงเวลา 08.00-17.00 น. และให้อยู่เก็บงานได้ไม่เกิน 18.00 น. ทั้งนี้ กรณีที่มีกิจกรรมการก่อสร้างที่ต้องทำงานต่อเนื่องให้ได้เฉพาะการเทพื้นฐานราก แต่ต้องทำงานไม่เกิน 20.00 น. โดยต้องได้รับอนุญาตจากท้องถิ่น และแจ้งให้ผู้พักอาศัยโดยรอบโครงการทราบล่วงหน้าก่อน 3 วัน โดยให้ก่อสร้างในวันจันทร์ถึงวันเสาร์ กำหนดให้วันอาทิตย์และวันหยุดนักขัตฤกษ์เป็นวันหยุดการทำงาน	✓	จากการสำรวจพื้นที่เมื่อวันที่ 1 ธันวาคม พ.ศ.2565 และการสัมภาษณ์เจ้าหน้าที่ พบว่า กำหนดช่วงเวลาการก่อสร้างอยู่ในช่วงเวลา 08.00-17.00 น. และให้อยู่เก็บงานได้ไม่เกิน 18.00 น. และจัดให้มีกระบวนการขออนุญาตตามที่กำหนดไว้ในมาตรการในกรณีที่จะทำงานก่อสร้างล่วงเวลา	รูปที่ 2-12 ป้ายกำหนดเวลาทำงาน

3. กำหนดช่วงเวลาการทำงานก่อสร้าง ทุกวันจันทร์ถึงวันเสาร์ช่วงเวลา 08.00-18.00 น. โดยจะหยุดการก่อสร้าง ตั้งแต่เวลา 17.00 น. แต่ช่วงเวลา หลังจากนั้นจะเป็นการเก็บงานรวมถึง การทำความสะอาด จนถึงเวลา 18.00 น. และให้คนงานก่อสร้างออกนอกพื้นที่ โครงการก่อนเวลา 18.00 น. แต่หากมี กิจกรรมการเทปูนเพื่อทำฐานราก ซึ่งจำเป็นต้องทำงานต่อเนื่องเกิน ช่วงเวลาที่กำหนด สามารถทำได้ไม่เกิน 7 วัน/เดือน และในช่วงกิจกรรมอื่น ๆ สามารถทำได้เฉพาะกิจกรรมที่ไม่มีฝุ่น ละออง ไม่เกิน 2 วัน/สัปดาห์ โดยต้อง แจ้งหน่วยงานผู้ให้อนุญาต ตลอดจนต้อง	✓	จากการสำรวจพื้นที่เมื่อวันที่ 1 ธันวาคม พ.ศ.2565 และการสัมภาษณ์เจ้าหน้าที่ พบว่า กำหนดช่วงเวลา การก่อสร้างอยู่ในช่วงเวลา 08.00-17.00 น. และให้ อยู่เก็บงานได้ไม่เกิน 18.00 น. และจัดให้มี กระบวนการขออนุญาตตามที่กำหนดไว้ในมาตรการ ในกรณีที่จะทำงานก่อสร้างล่วงหน้า	ไม่มี	รูปที่ 2-12 ป้าย กำหนดเวลาทำงาน

รูปที่ 2-12 ป้ายกำหนดเวลาทำงาน

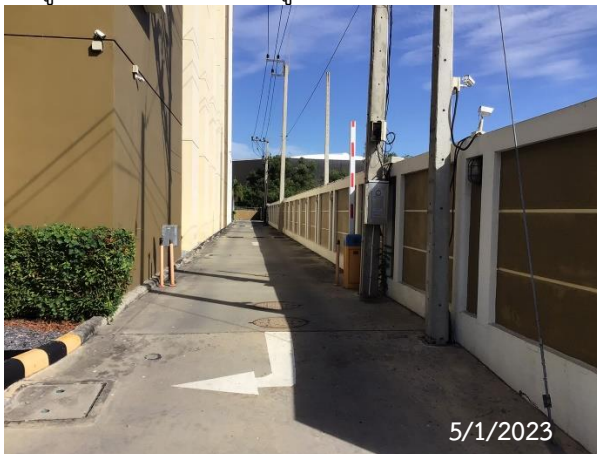
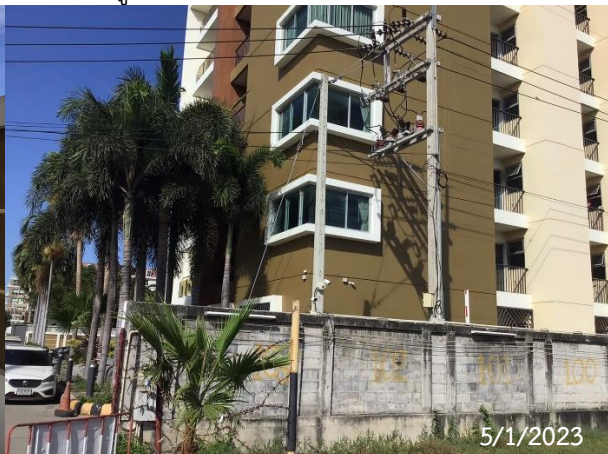
รูปที่ 2-13 สภาพอาคารข้างเคียงก่อนการก่อสร้าง

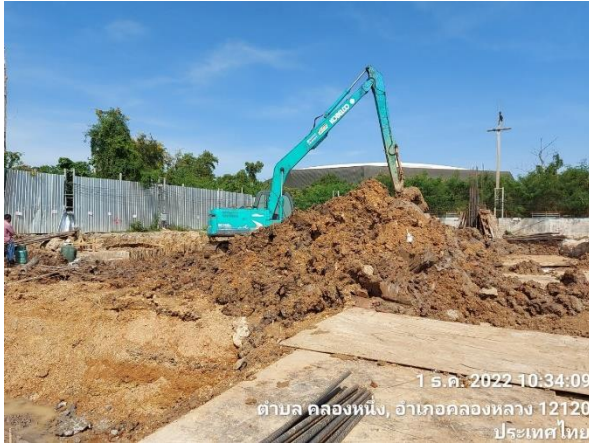
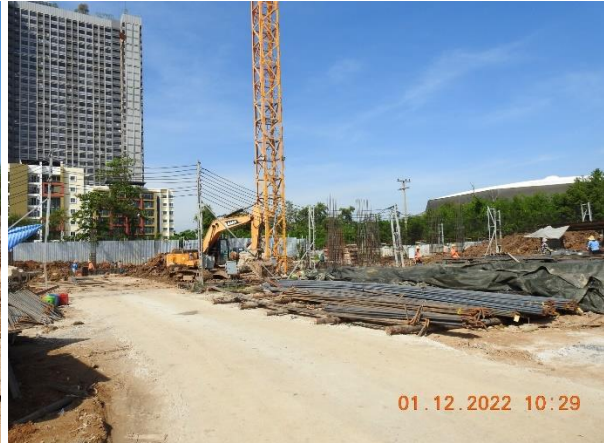
2) ฝุ่นละออง - ผลกระทบต่อคนงานก่อสร้าง	1. จัดวางตำแหน่งเครื่องจักรและกิจกรรมที่จะก่อให้เกิดฝุ่นให้อยู่ห่างจากผู้รับฝุ่นมากที่สุด	✓ จากการสำรวจพื้นที่เมื่อวันที่ 1 ธันวาคม พ.ศ.2565 พบว่า ทางโครงการอยู่ในช่วงฐานราก เครื่องจักรที่ใช้ในกิจกรรมส่วนใหญ่ได้แก่ รถ backhoe และเครน	ไม่มี	รูปที่ 2-14 การจัดวางตำแหน่งเครื่องจักรภายในพื้นที่โครงการ

6.จัดเครื่องมือระยะก่อสร้างอาคาร หรือเครื่องจักรเคลื่อนที่ต่างๆ ไว้ในพื้นที่โครงการด้านที่ห่างจากที่พักอาศัยของประชาชน เพื่อลดผลกระทบด้านเสียงต่อชุมชน	X	จากการสำรวจพื้นที่เมื่อวันที่ 1 ธันวาคม พ.ศ.2565 พบว่าการดำเนินการด้วยเครื่องจักรในการก่อสร้างส่วนใหญ่จะมีการดำเนินการทางทิศตะวันตกของโครงการ ซึ่งเป็นทิศที่ติดกับหอพัก 2B Casa	โครงการควรเว้นระยะห่างจากขอบเขตพื้นที่โครงการเพื่อลดผลกระทบทางเสียงที่อาจเกิดขึ้นได้	รูปที่ 2-14 การจัดวางตำแหน่งเครื่องจักรภายในพื้นที่โครงการ

รูปที่ 2-14 การจัดวางตำแหน่งเครื่องจักรภายในพื้นที่โครงการ

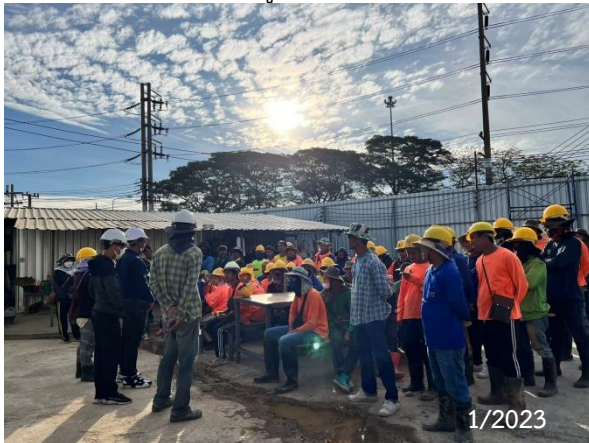
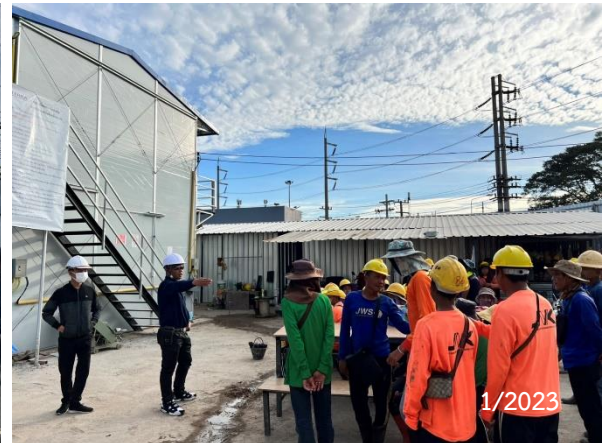
6. จัดอบรมชี้แจงมาตรการรักษาความปลอดภัยแก่หัวหน้าคนงานหรือจัดหาคู่มือรักษาความปลอดภัยในการก่อสร้างพร้อมชี้แจงในเรื่องความปลอดภัยให้ดียิ่งขึ้น	✓	จากการสัมภาษณ์เจ้าหน้าที่และการทวนสอบเอกสาร พบว่า ทางโครงการได้มีการจัด safety talk ให้กับพนักงานทุกเข้าก่อนเริ่มปฏิบัติงาน และได้จัดหาคู่มือรักษาความปลอดภัยในการก่อสร้างไว้ให้พนักงานอีกด้วย อย่างไรก็ตาม โครงการไม่ได้มีการบันทึกหลักฐานภาพถ่ายในช่วงเดือนกันยายน-ธันวาคมเอาไว้	ควรมีการบันทึกภาพถ่ายไว้เพื่อเป็นหลักฐานว่ามีการอบรมและกำกับการปฏิบัติงานในด้านต่างๆ แล้วจริง	รูปที่ 2-15 ภาพถ่ายการ safety talk ภาคผนวกที่ 2-3 คู่มือรักษาความปลอดภัย

รูปที่ 2-15 ภาพถ่ายการ safety talk

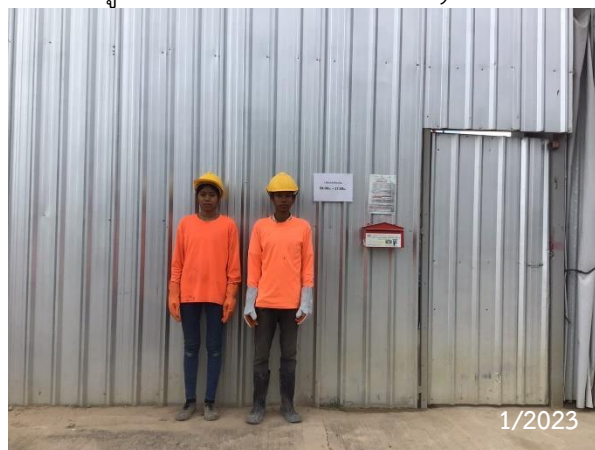
10. ให้คนงานสวมเสื้อผ้าที่มิดชิด และสวมถุงมือทุกครั้งที่จะต้องสัมผัสหรือใช้ปูนซีเมนต์ หรือสารเคมีที่เป็นอันตรายต่อผิวหนังในการทำงาน	✓	จากการสำรวจพื้นที่เมื่อวันที่ 1 ธันวาคม พ.ศ.2565 และการสัมภาษณ์เจ้าหน้าที่ พบว่า ทางโครงการได้ให้พนักงานสวมใส่เสื้อผ้าที่มิดชิด เช่น เสื้อแขนยาว กางเกงขายาว และรองเท้าหุ้มส้น รวมถึงให้สวมใส่ถุง	ไม่มี	รูปที่ 2-16 เครื่องแต่งกายและอุปกรณ์ป้องกันความปลอดภัยส่วนบุคคลของคนงาน

รูปที่ 2-16 เครื่องแต่งกายและอุปกรณ์ป้องกันความปลอดภัยส่วนบุคคลของคณงานก่อสร้าง

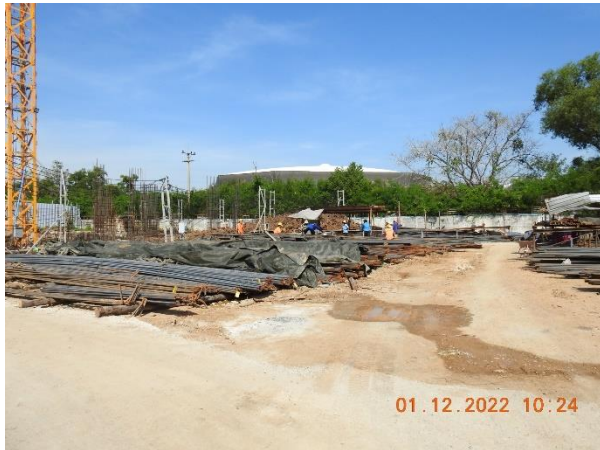
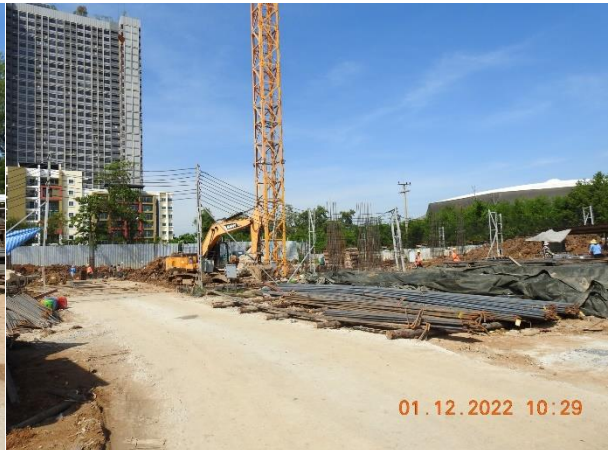
11. จัดให้มีการล้างและทำความสะอาดพื้นบริเวณก่อสร้างอย่างสม่ำเสมอ เพื่อให้เศษวัสดุที่ละเอียด ทราย ปูนซีเมนต์หมดไปไม่ให้ลมพัดพาฝุ่นละอองฟุ้งกระจายไปทั่ว	✓	จากการสัมภาษณ์เจ้าหน้าที่ พบว่า ทางโครงการได้จัดพนักงานไว้สำหรับทำความสะอาดบริเวณพื้นที่ก่อสร้าง และจากการสำรวจพื้นที่เมื่อวันที่ 1 ธันวาคม พ.ศ.2565 พบว่า พื้นที่บริเวณก่อสร้างมีความสะอาดเรียบร้อยดี ไม่มีเศษดินร่วนหล่นกระจายอยู่ในพื้นที่	รูปที่ 2-17 พื้นที่บริเวณก่อสร้าง

รูปที่ 2-17 พื้นที่บริเวณก่อสร้าง

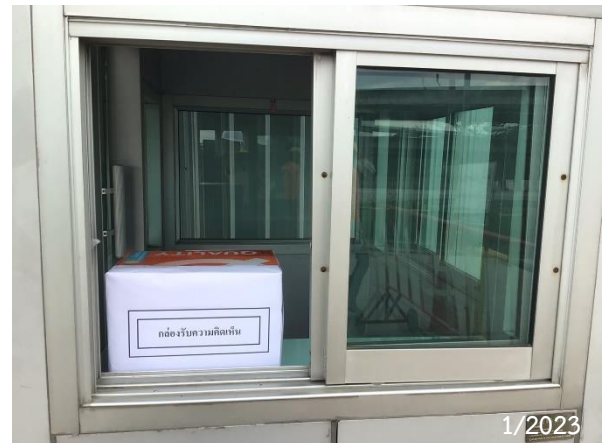
1.3 เสี่ยง - ผลกระทบต่อผู้ที่อยู่ข้างเคียง	2. จัดให้มีเจ้าหน้าที่จากโครงการเข้าพบผู้พักอาศัยข้างเคียงพื้นที่โครงการเดือนละ 1 ครั้ง ตลอดช่วงเวลาก่อสร้างเพื่อสอบถามถึงผลกระทบจากการก่อสร้างโครงการ และติดตั้งกล่องรับความคิดเห็นที่บริเวณป้อมยาม พร้อมทั้งระบุชื่อ ที่อยู่ หมายเลขโทรศัพท์ผู้รับผิดชอบ เพื่อรับเรื่องร้องเรียนที่อาจเกิดขึ้น หากมีปัญหาเกิดขึ้นต้องหาแนวทางแก้ไขอย่างเร่งด่วน	○	จากการทวนสอบเอกสารและการสัมภาษณ์เจ้าหน้าที่ พบว่า ทางโครงการยังไม่ได้มีการจัดให้มีเจ้าหน้าที่จากโครงการเข้าพบผู้พักอาศัยข้างเคียงพื้นที่โครงการในช่วงเดือนกันยายน-พฤศจิกายน	โครงการได้เริ่มดำเนินการเข้าพบผู้พักอาศัยรอบข้างตั้งแต่เดือนธันวาคมเป็นต้นไป และได้จัดให้มีช่องทางในการร้องเรียนได้แก่ การโทรแจ้งผ่านทางเบอร์โทรศัพท์ของผู้รับผิดชอบ หรือสามารถแจ้งกับพนักงานรักษาความปลอดภัยด้านหน้าโครงการได้โดยตรง เพื่อที่จะประสานงานเข้าไปยังเจ้าหน้าที่	รูปที่ 2-18 ภาพการเข้าพบผู้พักอาศัยข้างเคียงพื้นที่โครงการ รูปที่ 2-19 กล่องรับความคิดเห็นบริเวณป้อมยาม

รูปที่ 2-19 กล่องรับความคิดเห็นบริเวณป้อมยาม
