## บทที่ 2

### การติดตามการปฏิบัติตามมาตรการป้องกันและแก้ไขผลกระทบสิ่งแวดล้อม

ตารางที่ 2-1 สรุปผลการปฏิบัติตามมาตรการป้องกันและแก้ไขผลกระทบสิ่งแวดล้อม โครงการ ปัญจทรัพย์ ปาร์ค (ระยะดำเนินการ)

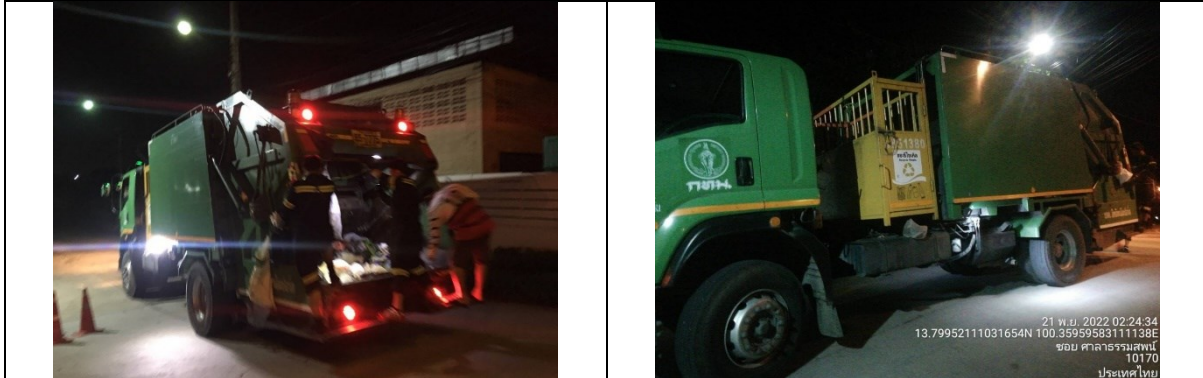
- รถเก็บขนมูลฝอยต้องเข้ามาเก็บมูลฝอยในหมู่บ้านในช่วงที่มีการจราจรไม่คับคั่งในโครงการ	✓	จากการสัมภาษณ์เจ้าหน้าที่ พบว่าโครงการประสานให้มีรถเก็บมูลฝอยจากสำนักงานเขตทวีวัฒนาเข้ามาจัดเก็บมูลฝอยทุกวัน ในช่วงเวลา 03.00-05.00 น.	รูปที่ 2-9 การขนเก็บขยะจากสำนักงานเขตทวีวัฒนา

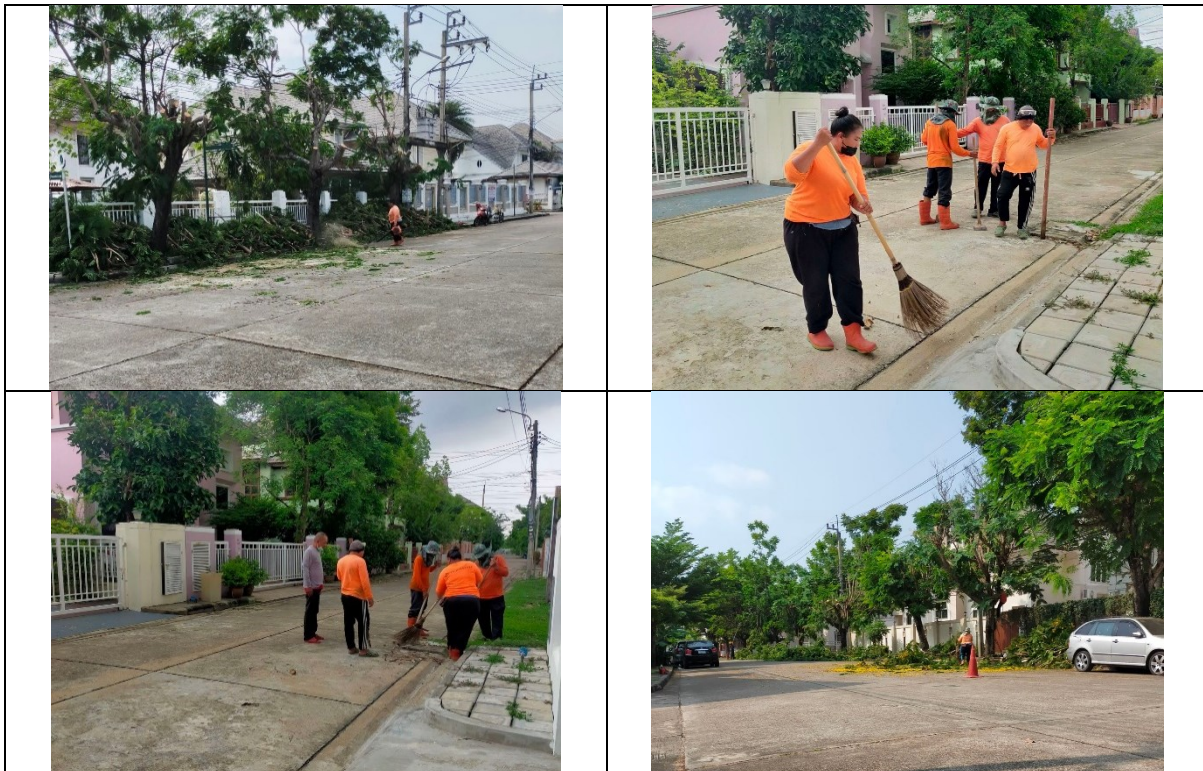
รูปที่ 2-10 การบำรุงรักษาและทำความสะอาดพื้นที่โครงการ

- จัดให้มีเจ้าหน้าที่เพื่อดูแลรักษาความ สะอาดเรียบร้อยภายในหมู่บ้าน	✓ จากการสัมภาษณ์เจ้าหน้าที่และทวนสอบ เอกสารของโครงการ พบว่า โครงการจัด ให้มีเจ้าหน้าที่ดูแลความสะอาดเรียบร้อย ภายในโครงการเป็นประจำ 6 วัน/สัปดาห์	-	รูปที่ 2-10 การบำรุง รักษาและทำความสะอาดพื้นที่โครงการ
