ผลตรวจสอบการปฏิบัติตาม
มาตรการป้องกันและแก้ไขผลกระทบสิ่งแวดล้อม

โครงการอาคารชุดพักอาศัยนิรันดร์คอนโดเทล โครงการ 6 เฟส 2 ตั้งอยู่ที่ 165/129 ถนนช่างอากาศอุทิศซอยช่างอากาศอุทิศ 8 แขวงดอนเมือง เขตดอนเมือง กรุงเทพมหานคร บนพื้นที่ 0-3-87 ไร่ เพื่อตอบสนองความต้องการด้านที่พักอาศัยเป็นตัวเลือกสำหรับผู้บริโภคโดยออกแบบให้มีลักษณะเป็นอาคารอยู่อาศัยรวม ซึ่ง ประกอบด้วย อาคารชุดพักอาศัยสูง 8 ชั้น จำนวน 1 อาคาร จำนวนห้องพัก 224 ห้อง และที่จอดรถพร้อมสิ่งอำนวยความสะดวกสำหรับการพักอาศัย

บัดนี้ นิติบุคคลอาคารชุดนิรันดร์คอนโดเทล 6 เฟส 2 ได้มอบหมายให้บริษัท คอนสตรัคชั่น เซอร์วิส พลัส จำกัด เป็นนิติบุคคลที่ 3 (Third Party) ดำเนินการติดตามตรวจสอบการปฏิบัติตามมาตรการป้องกันและแก้ไขผลกระทบสิ่งแวดล้อม โครงการอาคารชุดพักอาศัยนิรันดร์คอนโดเทล โครงการ 6 เฟส 2 (ระยะดำเนินการ) ช่วงเดือนกรกฎาคม ถึง ธันวาคม พ.ศ. 2565 ตามที่กำหนดไว้ในรายงานการวิเคราะห์ผลกระทบสิ่งแวดล้อม โดยเนื้อหาบทนี้จะแสดงผลการปฏิบัติตามมาตรการป้องกันและแก้ไขผลกระทบสิ่งแวดล้อม ซึ่งทางบริษัท คอนสตรัคชั่น เซอร์วิส พลัส จำกัด เป็นนิติบุคคลที่ 3 (Third Party) ทำการตรวจประเมินด้วยวิธี Walk through Survey พร้อมทั้งรวบรวมเอกสารหลักฐานต่างๆ และถ่ายภาพประกอบผลการปฏิบัติตามมาตรการฯ

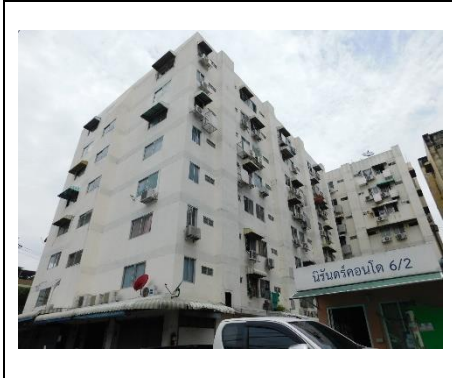
โครงสร้างอาคาร

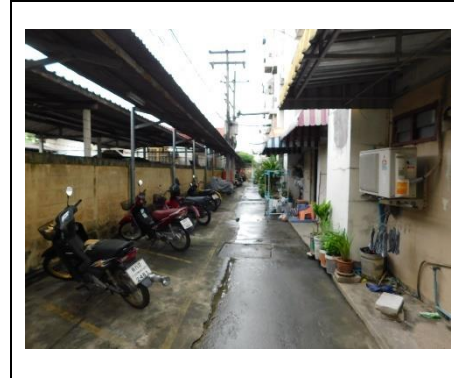
1.ทรัพยากรกายภาพ 1.1 สภาพภูมิอากาศ	-			
1.2 ทรัพยากรดิน และการชะล้าง พังทลาย	1. จัดทำแผนรอบแนวเขตที่ดินของโครงการ ยกเว้น ด้านหน้าที่ติดถนนสาธารณะและแนวที่ดินแบ่งเขต ระหว่าง 2 อาคาร อาคารที่ใช้เป็นทางเข้า-ออกร่วมกัน	-	-มีกำแพงรอบแนวเขตรอบโครงการ	- ภาพที่ 2.3-1

รั้วรอบโครงการ

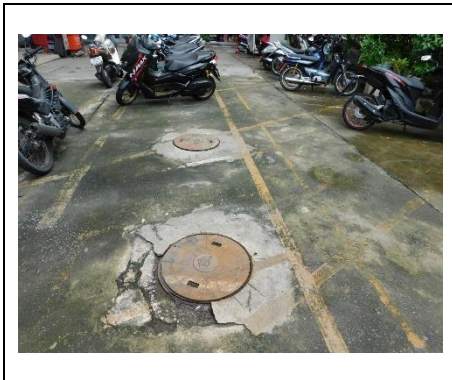
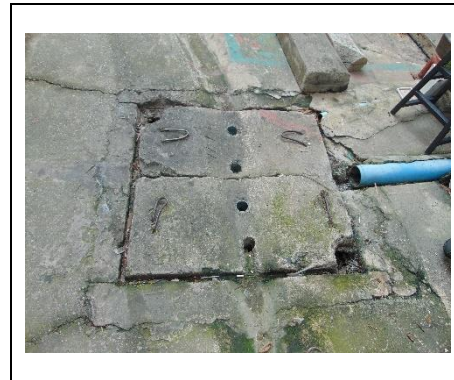
2.3-2 ระบบบำบัดน้ำเสีย

1.5 ทรัพยากรน้ำ	1.จัดให้มีการติดตั้งระบบบำบัดน้ำเสียแบบเกรอะ- กรองไร้อากาศ และแบบ Fixed Film Aeration Process โดยน้ำทิ้งที่ออกจากระบบบำบัดต้องมีค่า ความสกปรกไม่เกิน 30 มิลลิกรัม/ลิตร ก่อนระบายลง สู่ท่อน้ำระบายสาธารณะดังนี้ 1) บ่อเติมอากาศ ขนาด 31.25 ลบ.ม อัตราการเติม อากาศ 1.4 nn.o ₂ /ชม.เครื่อง (ใช้ 2 เครื่องในการ ทำงาน) DT 5.4 ชั่วโมง 2) บ่อดกตะกอน ขนาด 17 ลบ.ม และ Surface area 7.5 ตารางเมตร DT 3 ชั่วโมง 3) บ่อกักเก็บตะกอน ขนาด 13.10 ลบ.ม. DT 95 วัน 4) บ่อเติมคลอรีน ขนาด 6.45 ลบ.ม. และ Contact Time 67 นาที	✓	-ได้ติดตั้งระบบบำบัดน้ำเสียแบบเกรอะ-กรองไร้อากาศ และแบบ Fixed Film Aeration Process สามารถรองรับ น้ำเสียของโครงการได้อย่างเพียงพอ	- ภาพที่ 2.3-2

3. จัดให้มีวิศวกรสุขาภิบาลและช่างเทคนิคที่มีความชำนาญไว้ควบคุมและปรับปรุงคุณภาพระบบบำบัดน้ำเสียให้มีประสิทธิภาพดีอยู่ตลอดเวลา	⊙ -มีช่างประจำโครงการคอยตรวจสอบ	- ภาพที่ 2.3-2

4. ในกรณีที่ระบบบำบัดน้ำเสียเกิดการเสียหายให้โครงการรีบแก้ไขทันที	✓ -เมื่อระบบบำบัดน้ำเสียเกิดการเสียหายโครงการรีบแก้ไขทันที	- ภาพที่ 2.3-2
	5. จัดให้มีการตรวจสอบคุณภาพน้ำทั้งก่อนระบายออกนอกโครงการ โดยตรวจวัดในรูปของค่า BOD , SS , pH , Coliform , Oil & Grease และ Residual Chlorine ในบ่อตรวจคุณภาพน้ำทิ้งของโครงการ	✓ -ตรวจสอบคุณภาพน้ำทั้งก่อนระบายออกนอกโครงการ	- ภาพที่ 2.3-2

6. จัดให้มีการสูบกากตะกอนในระบบบำบัดน้ำเสียไปกำจัดอย่างสม่ำเสมอเพื่อรักษาประสิทธิภาพของระบบในแต่ละส่วน ดังนี้ 1) บ่อกักเก็บตะกอนของระบบบำบัดน้ำเสียรวมทุกๆ 3 เดือน 2) บ่อเกรอะ A1 บ่อที่ 1 ทุก 2 ปี/ครั้ง 3) บ่อเกรอะ A1 บ่อที่ 2 ทุก 2 ปี/ครั้ง 4) บ่อเกรอะ A2 บ่อที่ 1 ทุก 2 ปี/ครั้ง 5) บ่อเกรอะ A2 บ่อที่ 2 ทุก 2 ปี/ครั้ง 6) บ่อเกรอะ A2 บ่อที่ 3 ทุก 2ปี/ครั้ง	✓ -การสูบกากตะกอนในระบบบำบัดน้ำเสียไปกำจัดอย่างสม่ำเสมอ	- ภาพที่ 2.3-2

บ่อบำบัดน้ำเสีย

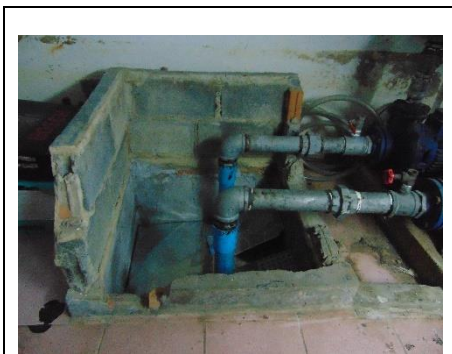
2.จัดให้มีถังเก็บน้ำใต้ดินฝังอยู่ใต้ดินบริเวณบันไดกลาง ขนาด 5.1x11.1x1.85 ม. มีปริมาตรกักเก็บ 104.7 ลบ. ม. เพื่อเป็นแหล่งกักเก็บน้ำใช้สำหรับกิจกรรมต่างๆใน อาคาร	✓	-มีถังเก็บน้ำใต้ดินเพื่อเป็นแหล่งกักเก็บน้ำใช้สำหรับ กิจกรรมต่างๆในอาคาร	- ภาพที่ 2.3-3

ถังน้ำสำรอง

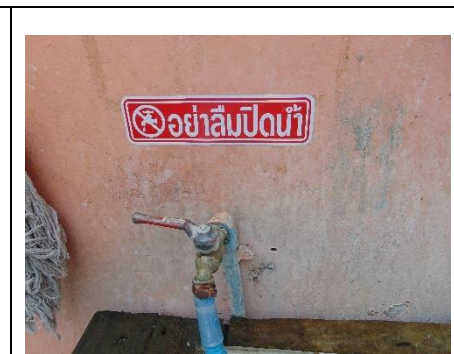
2.ทรัพยากรชีวภาพ	1.ดำเนินการตามมาตรการป้องกัน/ลดผลกระทบต่อ ทรัพยากรด้านกายภาพอย่างเคร่งครัด เพื่อที่จะไม่ ก่อให้เกิดผลกระทบต่อทรัพยากรด้านชีวภาพ	-	-	-
3.คุณค่าการใช้ประโยชน์ 3.1 การใช้น้ำ	1.รณรงค์ให้มีการใช้น้ำอย่างประหยัด	✓	-มีป้ายรณรงค์ใช้น้ำอย่างประหยัด	- ภาพที่ 2.3-3

การรณรงค์ประหยัดน้ำ
