ผลตรวจสอบการปฏิบัติตาม
มาตรการป้องกันและแก้ไขผลกระทบสิ่งแวดล้อม

โครงการอาคารชุดพักอาศัยนิรันดร์คอนโดเทล โครงการ 6 เฟส 2 ตั้งอยู่ที่ 165/129 ถนนช่างอากาศอุทิศซอยช่างอากาศอุทิศ 8 แขวงดอนเมือง เขตดอนเมือง กรุงเทพมหานคร บนพื้นที่ 0-3-87 ไร่ เพื่อตอบสนองความต้องการด้านที่พักอาศัยเป็นตัวเลือกสำหรับผู้บริโภคโดยออกแบบให้มีลักษณะเป็นอาคารอยู่อาศัยรวม ซึ่ง ประกอบด้วย อาคารชุดพักอาศัยสูง 8 ชั้น จำนวน 1 อาคาร จำนวนห้องพัก 224 ห้อง และที่จอดรถพร้อมสิ่งอำนวยความสะดวกสำหรับการพักอาศัย

บัดนี้ นิติบุคคลอาคารชุดนิรันดร์คอนโดเทล 6 เฟส 2 ได้มอบหมายให้บริษัท ศูนย์วิเคราะห์น้ำ จำกัด ดำเนินการติดตามตรวจสอบการปฏิบัติตามมาตรการป้องกันและแก้ไขผลกระทบสิ่งแวดล้อม โครงการอาคารชุดพักอาศัยนิรันดร์คอนโดเทล โครงการ 6 เฟส 2 (ระยะดำเนินการ) ช่วงเดือนมกราคม ถึง มิถุนายน พ.ศ. 2565 ตามที่กำหนดไว้ในรายงานการวิเคราะห์ผลกระทบสิ่งแวดล้อม โดยเนื้อหาบทนี้จะแสดงผลการปฏิบัติตามมาตรการป้องกันและแก้ไขผลกระทบสิ่งแวดล้อม ซึ่งทางบริษัท ศูนย์วิเคราะห์น้ำ จำกัด ทำการตรวจประเมินด้วยวิธี Walk through Survey พร้อมทั้งรวบรวมเอกสารหลักฐานต่างๆ และถ่ายภาพประกอบผลการปฏิบัติตามมาตรการฯ

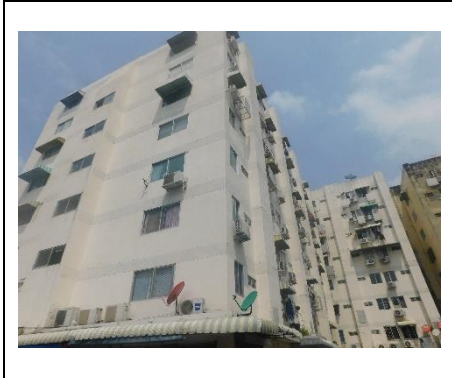
โครงสร้างอาคาร

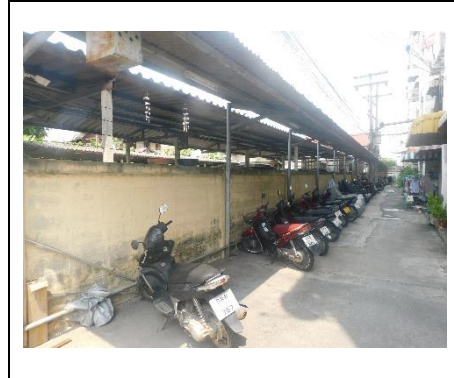
2.3-1 ทรัพยากรทางกายภาพ

1.ทรัพยากรกายภาพ 1.1 สภาพภูมิอากาศ	-			
1.2 ทรัพยากรดิน และการชะล้าง พังทลาย	1. จัดทำแผนรอบแนวเขตที่ดินของโครงการ ยกเว้น ด้านหน้าที่ติดถนนสาธารณะและแนวที่ดินแบ่งเขต ระหว่าง 2 อาคาร อาคารที่ใช้เป็นทางเข้า-ออกร่วมกัน	-	-มีกำแพงรอบแนวเขตรอบโครงการ	- ภาพที่ 2.3-1

รั้วรอบโครงการ

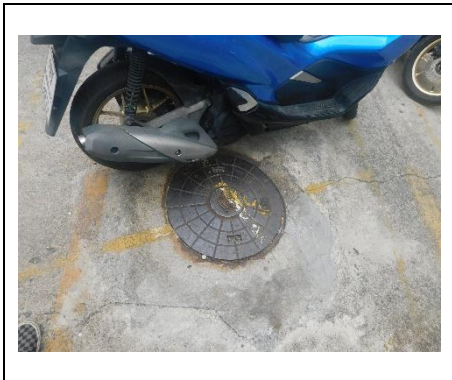
บ่อบำบัดน้ำเสีย

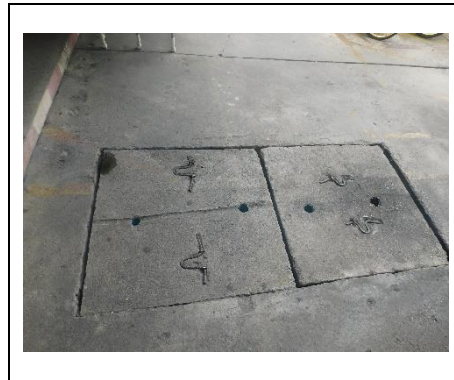
2.3-2 ระบบบำบัดน้ำเสีย

1.5 ทรัพยากรน้ำ	1.จัดให้มีการติดตั้งระบบบำบัดน้ำเสียแบบเกราะ- กรองไร้อากาศ และแบบ Fixed Film Aeration Process โดยน้ำทิ้งที่ออกจากระบบบำบัดต้องมีค่า ความสกปรกไม่เกิน 30 มิลลิกรัม/ลิตร ก่อนระบายลง สู่ท่อน้ำระบายสาธารณะดังนี้ 1) บ่อเติมอากาศ ขนาด 31.25 ลบ.ม อัตราการเติม อากาศ 1.4 nn.o ₂ /ชม.เครื่อง (ใช้ 2 เครื่องในการ ทำงาน) DT 5.4 ชั่วโมง 2) บ่อดกตะกอน ขนาด 17 ลบ.ม และ Surface area 7.5 ตารางเมตร DT 3 ชั่วโมง 3) บ่อกักเก็บตะกอน ขนาด 13.10 ลบ.ม. DT 95 วัน 4) บ่อเติมคลอรีน ขนาด 6.45 ลบ.ม. และ Contact Time 67 นาที	✓	-ได้ติดตั้งระบบบำบัดน้ำเสียแบบเกราะ-กรองไร้อากาศ และแบบ Fixed Film Aeration Process สามารถรองรับ น้ำเสียของโครงการได้อย่างเพียงพอ	- ภาพที่ 2.3-2

3. จัดให้มีวิศวกรสุขาภิบาลและช่างเทคนิคที่มีความ ชำนาญไว้ควบคุมและปรับปรุงคุณภาพระบบบำบัดน้ำ เสียให้มีประสิทธิภาพดีอยู่ตลอดเวลา	✓ -มีช่างประจำโครงการคอยตรวจสอบ	- ภาพที่ 2.3-2

4. ในกรณีที่ระบบบำบัดน้ำเสียเกิดการเสียหายให้ โครงการรีบแก้ไขทันที	-มีช่างประจำโครงการคอยตรวจสอบ	- ภาพที่ 2.3-2
	5. จัดให้มีการตรวจสอบคุณภาพน้ำทั้งก่อนระบายออก นอกโครงการ โดยตรวจวัดในรูปของค่า BOD , SS , pH , Coliform , Oil & Grease และ Residual Chlorine ในบ่อตรวจคุณภาพน้ำทิ้งของโครงการ	✓ -ตรวจสอบคุณภาพน้ำทั้งก่อนระบายออกนอกโครงการ	- ภาพที่ 2.3-7

6. จัดให้มีการสูบกากตะกอนในระบบบำบัดน้ำเสียไป กำจัดอย่างสม่ำเสมอเพื่อรักษาประสิทธิภาพของระบบ ในแต่ละส่วน ดังนี้ 1) บ่อกักเก็บตะกอนของระบบบำบัดน้ำเสียรวมทุกๆ 3 เดือน 2) บ่อเกรอะ A1 บ่อที่ 1 ทุก 2 ปี/ครั้ง 3) บ่อเกรอะ A1 บ่อที่ 2 ทุก 2 ปี/ครั้ง 4) บ่อเกรอะ A2 บ่อที่ 1 ทุก 2 ปี/ครั้ง 5) บ่อเกรอะ A2 บ่อที่ 2 ทุก 2 ปี/ครั้ง 6) บ่อเกรอะ A2 บ่อที่ 3 ทุก 2ปี/ครั้ง	✓ -การสูบกากตะกอนในระบบบำบัดน้ำเสียไปกำจัดอย่าง สม่ำเสมอ	- ภาพที่ 2.3-2

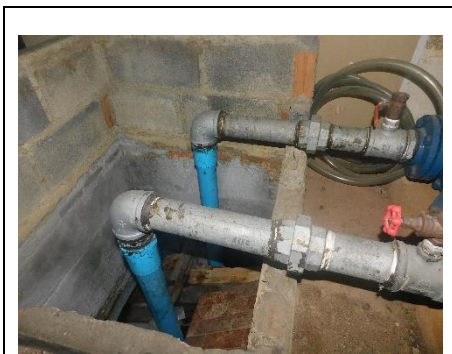
2.จัดให้มีถังเก็บน้ำใต้ดินฝังอยู่ใต้ดินบริเวณบันไดกลาง ขนาด 5.1x11.1x1.85 ม. มีปริมาตรกักเก็บ 104.7 ลบ. ม. เพื่อเป็นแหล่งกักเก็บน้ำใช้สำหรับกิจกรรมต่างๆใน อาคาร	✓	-มีถังเก็บน้ำใต้ดินเพื่อเป็นแหล่งกักเก็บน้ำใช้สำหรับ กิจกรรมต่างๆในอาคาร	- ภาพที่ 2.3-3

ถังน้ำสำรอง

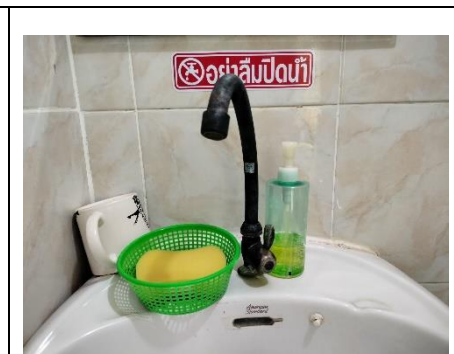
2.3-3 ระบบน้ำใช้

2.ทรัพยากรชีวภาพ	1.ดำเนินการตามมาตรการป้องกัน/ลดผลกระทบต่อ ทรัพยากรด้านกายภาพอย่างเคร่งครัด เพื่อที่จะไม่ ก่อให้เกิดผลกระทบต่อทรัพยากรด้านชีวภาพ	-	-	-
3.คุณค่าการใช้ประโยชน์ 3.1 การใช้น้ำ	1.รณรงค์ให้มีการใช้น้ำอย่างประหยัด	✓	-มีป้ายรณรงค์ใช้น้ำอย่างประหยัด	- ภาพที่ 2.3-3

3.ตรวจสอบดูแลระบบจ่ายน้ำและระบบเส้นท่อประปา ให้อยู่ในสภาพดีอยู่เสมอ หากมีการชำรุดให้รีบแก้ไข ทันที	✓	-ได้ตรวจสอบระบบจ่ายน้ำเป็นประจำให้มีสภาพดีเสมอ	- ภาพที่ 2.3-3

การรณรงค์ประหยัดน้ำ
