ผลการปฏิบัติตาม
มาตรการป้องกัน และแก้ไขผลกระทบสิ่งแวดล้อม

ผลการตรวจสอบการปฏิบัติตามมาตรการป้องกันและแก้ไขผลกระทบสิ่งแวดล้อม ระยะดำเนินการ โครงการ Inter Lux Residence (Sukhumvit 13) ของ อินเตอร์ ลักส์ เรซิเดนซ์ จำกัด จำกัด ในระหว่างเดือนกรกฎาคม - ธันวาคม 2565 แสดงดังตารางที่ 2.2-1

ตารางที่ 2.2-1 ผลการปฏิบัติตามมาตรการป้องกันและแก้ไขผลกระทบสิ่งแวดล้อม ระยะดำเนินการ ประจำเดือน กรกฎาคม - ธันวาคม 2565 ของโครงการ Inter Lux Residence (Sukhumvit 13)

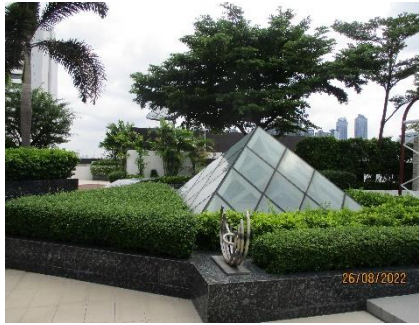
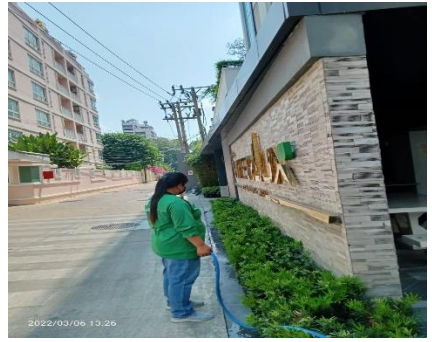
เจ้าหน้าที่ดูแลพื้นที่สีเขียว	
รูปที่ 2.3-1 คุณภาพอากาศ

1.ทรัพยากรสิ่งแวดล้อมทาง กายภาพ 1.1 คุณภาพอากาศ	1) จัดให้มีพื้นที่สีเขียวภายในโครงการ ขนาด 567 ตารางเมตร เป็นพื้นที่สีเขียวบนพื้นดิน 502 ตารางเมตร และไม้ยืนต้น 363 ตารางเมตร คิดเป็นร้อยละ 72.31 ของพื้นที่สีเขียวบนพื้นดินซึ่งจากผลการคำนวณความสามารถในการดูดซับ CO ₂ (เมื่อเทียบเป็นค่า C) ของต้นไม้ชนิดต่างๆ ภายในโครงการจะได้อัตราการดูดซับ CO ₂ ของต้นไม้ทั้งหมดในโครงการ เท่ากับ 1,008 กรัมต่อวัน ในขณะที่มีปริมาณคาร์บอนที่เกิดจากยานพาหนะของโครงการเท่ากับ 12.70 กรัมต่อวัน ดังนั้นต้นไม้ภายในโครงการสามารถดูดซับ CO ₂ ที่เกิดจากยานพาหนะในโครงการได้อย่างพอเพียง	✓	-ภายในพื้นที่ของโครงการมีจำนวนของต้นไม้และพืชพันธุ์ พอเพียงต่อพื้นที่โครงการ	-รูปที่ 2.3-1

3) รอบพื้นที่โครงการที่ติดกับอาคารข้างเคียง ให้ปลูกต้นไม้ยืนต้นช่วยดูดซับมลพิษทางอากาศที่เกิดขึ้นจากรถยนต์ในโครงการและจากการระบายอากาศชั้นใต้ดินในโครงการ	✓	-ทางโครงการได้มีการจัดทำพื้นที่สีเขียวบริเวณรอบๆโครงการโดยเลือกลักษณะพันธุ์ต่างๆ ตามความเหมาะสมภายในพื้นที่	-รูปที่ 2.3-1

พื้นที่เขียว

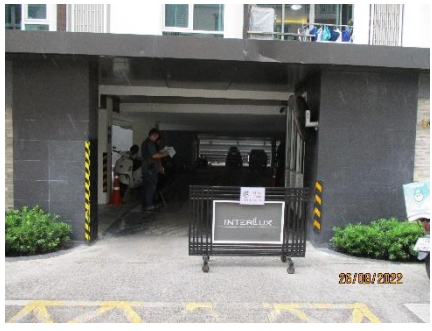
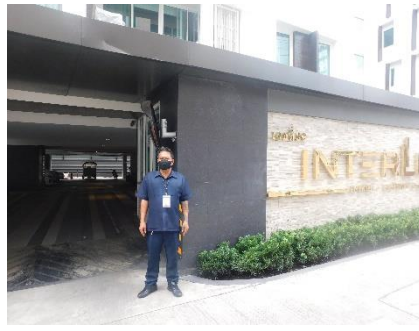
5) ทางออกจากโครงการสู่ถนนสาธารณะ ให้มีหลังเต่าหรือกระดุกงและกระเจกนูน เพื่อควบคุมให้รถที่ออกจากโครงการต้องจอดชะลอตัวรถภายนอกก่อนเลี้ยวออกไป รวมทั้งติดตั้งกระเจกนูนตรงประตูทางออกเพื่อให้รถที่จะออกมองเห็นรถภายนอกและรถภายนอกเห็นรถที่จะออก	⊙	-ทางเข้า-ออกโครงการ มีกระเจกนูน แต่ยังไม่ีหลังเต่า หรือกระดุกง	-รูปที่ 2.3-2

ทางเข้า-ออก

ป้ายจอดรถกรุณาดับเครื่องยนต์	
ป้ายจำกัดความเร็ว

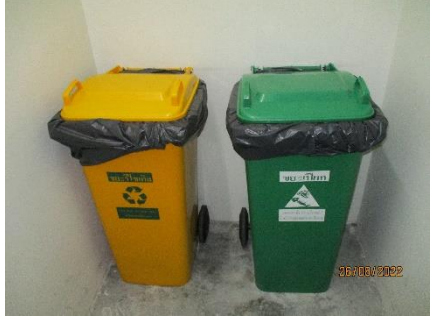
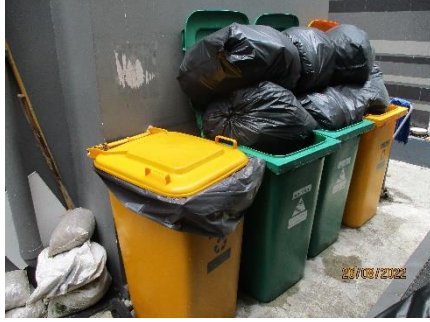
3) จัดให้มีการจัดการขยะดังนี้ 3.1 มีการคัดแยกขยะและมีภาชนะรองรับขยะตาม ประเภท 3.2 มีภาชนะรองรับขยะที่เพียงพอตามหลักสุขาภิบาล	✓ -มีถังขยะรองรับแบบแยกประเภท และมีเจ้าหน้าที่คอยทำความสะอาด สะอาดอยู่เสมอ	-รูปที่ 2.3-6

ห้องพักขยะ

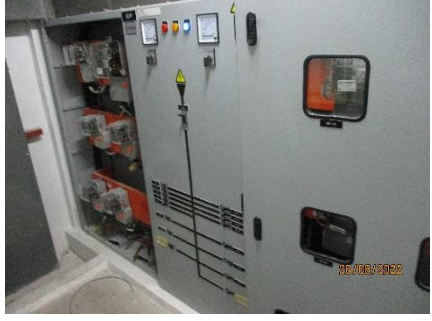
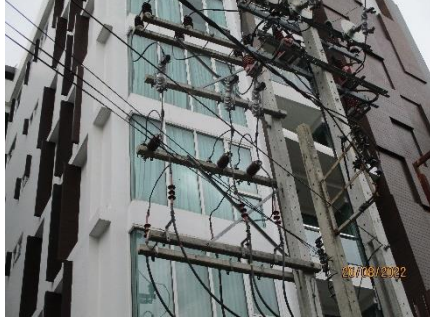
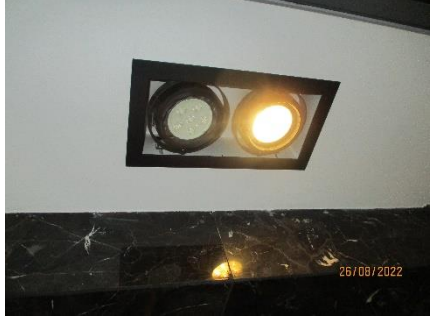
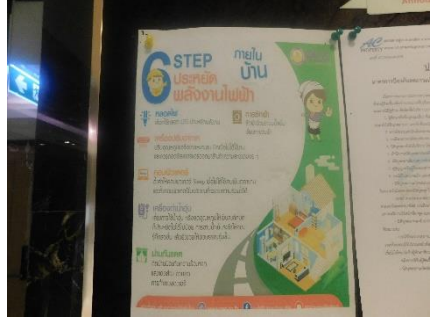
อุปกรณ์ประหยัดพลังงาน	ป้ายอนุรักษ์พลังงาน
รูปที่ 2.3-7 ระบบไฟฟ้า

ตู้ DB	สายไฟฟ้า
