ผลการปฏิบัติตามมาตรการป้องกันและแก้ไขผลกระทบสิ่งแวดล้อม

การติดตามตรวจสอบการปฏิบัติตามมาตรการป้องกันและแก้ไขผลกระทบสิ่งแวดล้อม ระยะดำเนินการช่วงเดือนกรกฎาคม-ธันวาคม 2565 โครงการวรารมย์-เพชรเกษม 81/2 (17 ไร่) ของบริษัท ควอลิตี้เฮาส์ จำกัด (มหาชน) ซึ่งบริหารงานโดยนิติบุคคลหมู่บ้านวรารมย์-เพชรเกษม 81 เฟส 2 โดยมอบหมายให้บริษัท เอ็ม อี ที จำกัด เป็นผู้ดำเนินการตรวจสอบการปฏิบัติตามมาตรการฯ ที่กำหนดไว้ในรายงานการประเมินผลกระทบสิ่งแวดล้อม

ตารางที่ 2.2-1 สรุปผลการปฏิบัติตามมาตรการป้องกันและแก้ไขผลกระทบสิ่งแวดล้อม ระยะดำเนินการ
โครงการวรารมย์-เพชรเกษม 81/2 (17ไร่)

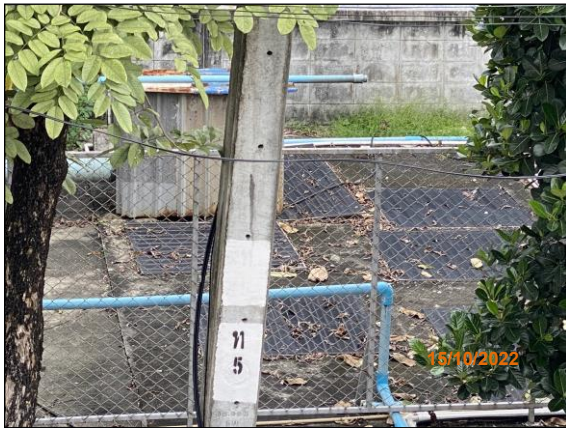
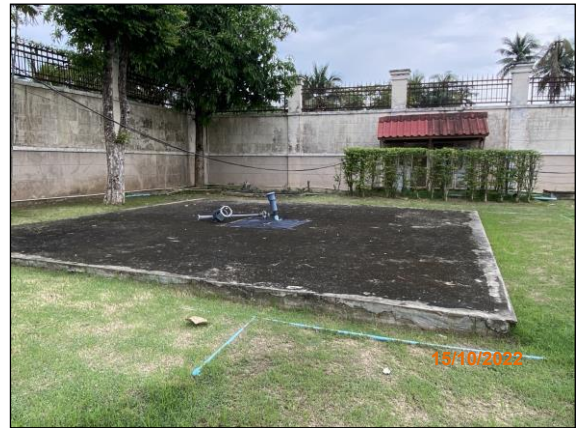
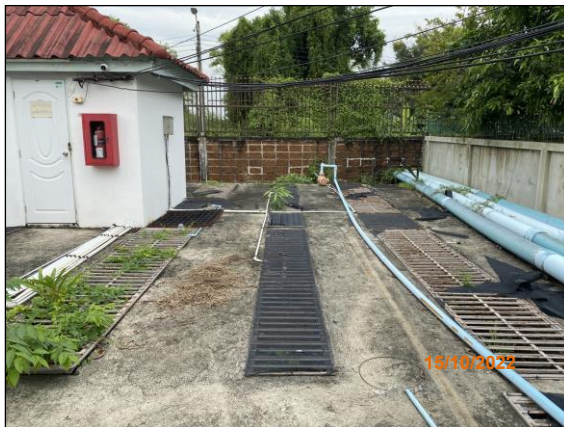
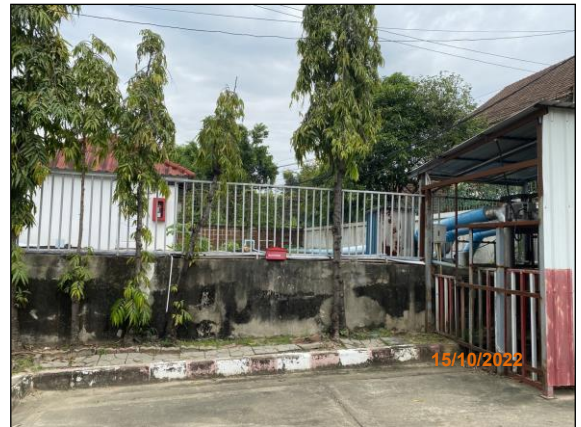
ภาพที่ 2.2-1 ระบบบำบัดน้ำเสียของโครงการ

2) ดูแลให้ระบบบำบัดน้ำเสียรวมส่วนกลางของโครงการทุกแห่งเปิดทำงานอยู่ตลอดเวลา	- ทางโครงการได้ดูแล ตรวจสอบ ซ่อมแซมระบบบำบัดน้ำเสียให้สามารถทำงานได้ตามปกติแล้วทุกแห่ง และเปิดใช้งานระบบบำบัดน้ำเสียรวมส่วนกลางอย่างสม่ำเสมอ 24 ชั่วโมง	ภาพที่ 2.2-1	-

มาตรการป้องกันและแก้ไขผลกระทบสิ่งแวดล้อม	รายละเอียดผลการปฏิบัติตามมาตรการป้องกันและแก้ไขผลกระทบสิ่งแวดล้อม	อ้างอิง	ปัญหา/อุปสรรคและการแก้ไข
3.7 การบำบัดน้ำเสีย 1) ก่อนใช้งานระบบบำบัดน้ำเสีย ต้องเตรียมให้ระบบบำบัดน้ำเสียรวมส่วนกลางของโครงการ (17 ไร่) ให้มีประสิทธิภาพคงที่ก่อน	- ทางโครงการได้ดำเนินการเรียบร้อยแล้ว	ภาพที่ 2.2-1	-

2) ควรตรวจสอบการทำงานของระบบบำบัดน้ำเสียของโครงการทั้งระบบบำบัดน้ำเสียขั้นต้น ระบบบำบัดน้ำเสียรวมส่วนกลางทุกแห่ง ให้มีประสิทธิภาพดีอยู่เสมอและทำการสูบกากตะกอนในระบบบำบัดน้ำเสียไปกำจัดตามความถี่ที่เหมาะสมตามที่ผู้ออกแบบระบบบำบัดน้ำเสียที่ทางโครงการเลือกใช้ได้ระบุไว้ (6 เดือน/ครั้ง)	- ทางโครงการมีเจ้าหน้าที่รับผิดชอบดูแล ตรวจสอบ และบำรุงรักษาระบบบำบัดน้ำเสียเพื่อให้มีประสิทธิภาพดีอยู่เสมอ - ทางโครงการได้ดำเนินการตรวจสอบตะกอนในบ่อบำบัด พบว่ามีปริมาณน้อยจึงยังไม่มีกรสูบกากตะกอนในระบบบำบัดน้ำเสียออกไปกำจัด โดยได้ดำเนินการครั้งสุดท้าย เมื่อวันที่ 19 ธันวาคม 2564	ภาพที่ 2.2-1 เอกสารแนบที่ 5 ในภาคผนวกที่ 1	-

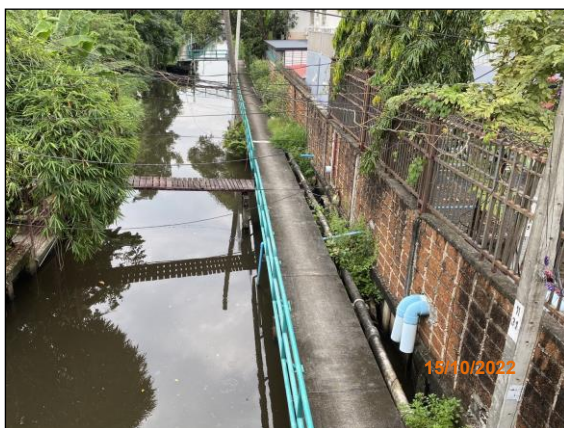
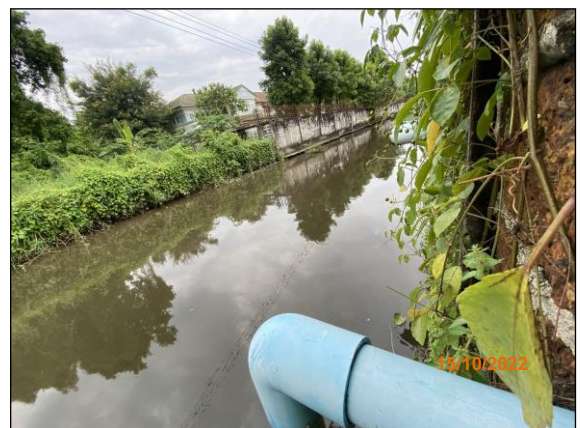
ภาพที่ 2.2-2 จุดระบายน้ำทิ้งลงแหล่งรองรับน้ำทิ้ง

มาตรการป้องกันและแก้ไขผลกระทบสิ่งแวดล้อม	รายละเอียดผลการปฏิบัติตามมาตรการป้องกัน และแก้ไขผลกระทบสิ่งแวดล้อม	อ้างอิง	ปัญหา/อุปสรรค และการแก้ไข
3) ควรป้องกันไม่ให้น้ำเสียระบายลงแหล่งรองรับน้ำทิ้ง (คลองรางไผ่ 3 คลองหนามแดง) ก่อนที่จะได้รับการบำบัดจากระบบบำบัดน้ำเสียรวม ส่วนกลางของโครงการทุกแห่ง	- ทางโครงการได้นำน้ำเสียเข้าที่เกิดขึ้นทั้งหมดเข้าสู่ระบบบำบัดรวม ส่วนกลางผ่านการบำบัดก่อนระบายน้ำทิ้งสู่คลองสาธารณะ - ทางโครงการมีเจ้าหน้าที่รับผิดชอบดูแลตรวจสอบจุดระบายน้ำทิ้งลงแหล่ง รองรับน้ำทิ้งที่บริเวณคลองรางไผ่ 3 และคลองหนามแดงอย่างสม่ำเสมอ	ภาพที่ 2.2-2	-

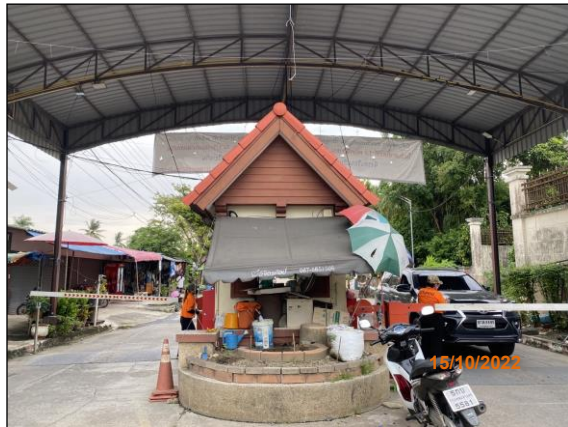
ภาพที่ 2.2-3 เจ้าหน้าที่รักษาความปลอดภัย
บริเวณทางเข้า-ออก

3. คุณค่าการใช้ประโยชน์ของมนุษย์			
3.1 การใช้ประโยชน์ที่ดิน	-	-	-
3.2 การคมนาคมขนส่ง			
1) จัดให้มีพนักงานรักษาความปลอดภัยควบคุมการผ่านเข้า-ออกของรถ	- มีเจ้าหน้าที่รักษาความปลอดภัยควบคุมการผ่านเข้า-ออกตลอด 24 ชั่วโมง - มีการติดตั้งกล้อง CCTV เพื่อดูแลความปลอดภัยภายในโครงการ	ภาพที่ 2.2-3 ภาพที่ 2.2-4	- -

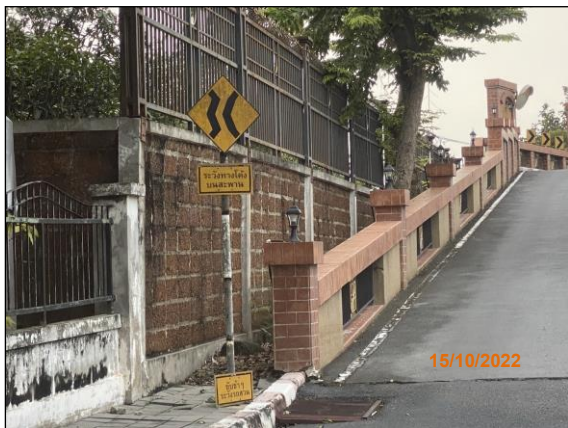
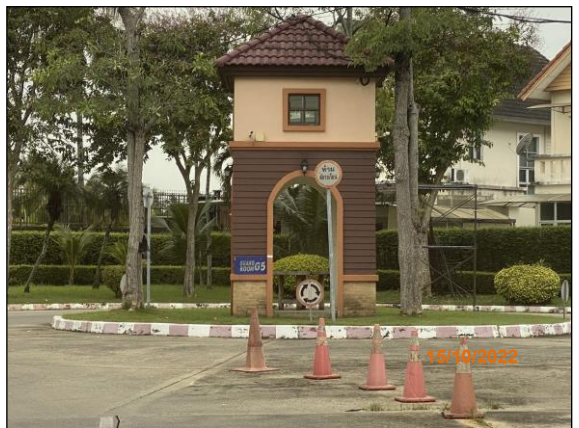
ภาพที่ 2.2-5 ป้ายสัญลักษณ์จราจร

2) จัดทำป้ายสัญญาณการจราจรหรือสัญลักษณ์อื่นๆ ที่เห็นชัดเจน เพื่อให้ การจราจรมีความสะดวกมากขึ้น และซ่อมแซมหากพบว่าชำรุด	- ดำเนินการติดตั้งป้ายสัญญาณการจราจร ป้ายเตือนต่างๆ ที่เห็นชัดเจน เพื่อให้การจราจรมีความสะดวกมากขึ้น และทำการซ่อมแซมเมื่อมีการชำรุด - ติดตั้งกระจกโค้งตามจุดต่างๆ ที่อาจเกิดอุบัติเหตุ	ภาพที่ 2.2-5 ภาพที่ 2.2-6	- -

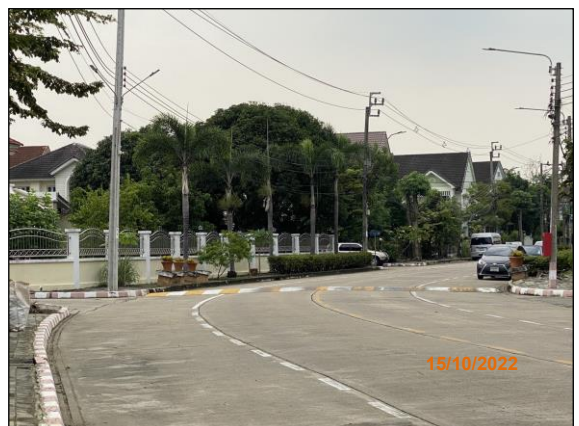
ภาพที่ 2.2-7 ไฟส่องสว่าง

5) จัดให้มีไฟส่องสว่างอย่างเพียงพอโดยเฉพาะในเวลากลางคืน	- มีการติดตั้งไฟส่องสว่างภายในโครงการเรียบร้อยแล้ว	ภาพที่ 2.2-7	-
6) การผ่านเข้า-ออกของรถยนต์ของบุคคลอื่น ต้องปฏิบัติตามข้อตกลงที่ทำไว้ร่วมกับบริษัท ควอลิตี้ เฮาส์ จำกัด (มหาชน)	- บุคคลภายนอกที่ผ่านเข้า-ออก โครงการต้องปฏิบัติตามระเบียบของโครงการอย่างเคร่งครัด	ภาพที่ 2.2-8	-

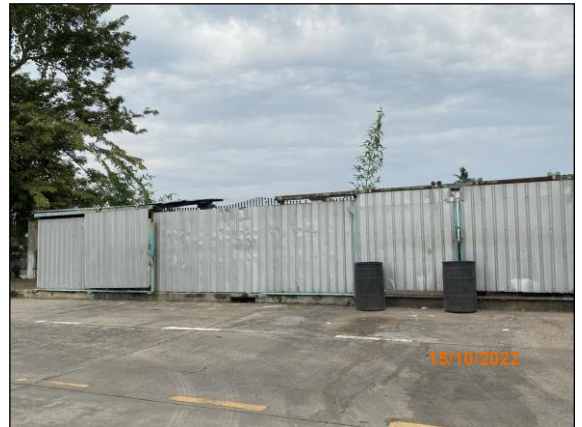
ภาพที่ 2.2-9 ห้องพักขยะมูลฝอย

2) ตรวจสอบสภาพถังรองรับขยะมูลฝอยให้อยู่ในสภาพที่ดีอยู่เสมอ และหากมีสภาพชำรุดหรือใช้การไม่ได้ต้องเปลี่ยนถังรองรับขยะใบใหม่แทนทันที	- มีช่องใส่ขยะหน้าบ้านสภาพดีใช้งานได้ตามปกติ โดยมีเจ้าหน้าที่ของโครงการทำการเก็บรวบรวมขยะมูลฝอยแต่ละบ้านไปยังที่พักรวบรวมมูลฝอย เพื่อรอทางสำนักงานเขตบางบอนเข้ามาเก็บขนมูลฝอยต่อไป	ภาพที่ 2.2-9 และภาพที่ 2.2-10	-

2) ตรวจสอบประสิทธิภาพของระบบสุขาภิบาลในส่วนต่างๆ เช่น ระบบการจัดการขยะมูลฝอย และระบบบำบัดน้ำเสียของโครงการอย่างสม่ำเสมอ ทั้งของโครงการฯ (ส่วนเดิม) และโครงการฯ (17 ไร่)	- มีการดำเนินการตรวจสอบ ห้องพักขยะมูลฝอย ระบบบำบัดน้ำเสียเป็นประจำอย่างสม่ำเสมอ ปัจจุบันระบบสุขาภิบาลต่างๆ อยู่ในสภาพดี ใช้งานได้ตามปกติ	ภาพที่ 2.2-9	-

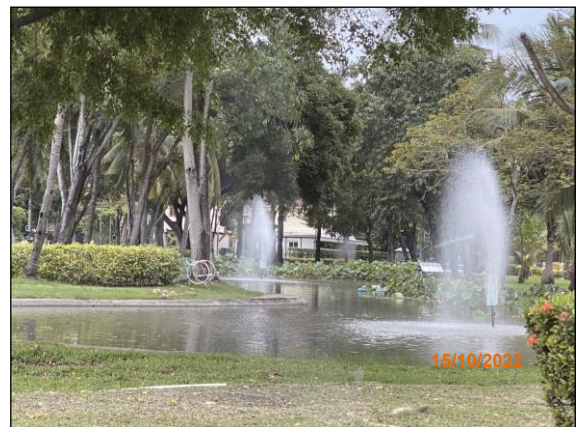
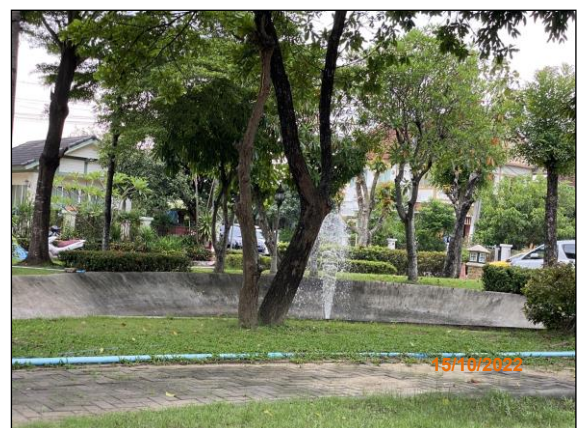
ภาพที่ 2.2-11 บ่อหนองน้ำ

มาตรการป้องกันและแก้ไขผลกระทบสิ่งแวดล้อม	รายละเอียดผลการปฏิบัติตามมาตรการป้องกันและแก้ไขผลกระทบสิ่งแวดล้อม	อ้างอิง	ปัญหา/อุปสรรคและการแก้ไข
3.8 การระบายน้ำและการป้องกันน้ำท่วม 1) การระบายน้ำของโครงการเป็นแบบทอรวม โดยได้จัดให้มีท่อระบายน้ำคอนกรีตขนาดเส้นผ่านศูนย์กลางตั้งแต่ 0.1, 0.6, 0.8, 1.0 และ 1.2 เมตร ดังผังแสดงในรูปที่ 2 เพื่อรวบรวมน้ำเสียและน้ำฝนภายในโครงการ และได้จัดให้มีบ่อหน่วงน้ำขนาด 787 ลบ.ม. ไว้บริเวณพื้นที่ส่วนสาธารณะของโครงการตามผังในรูปที่ 2 เพื่อรองรับปริมาณน้ำฝนส่วนเกินที่ต้องการเก็บกักคือ 758 ลบ.ม. และควบคุมไม่ให้อัตราการระบายน้ำหลังจากพัฒนาไม่เกินอัตราการระบายน้ำก่อนพัฒนาโครงการ คือ อัตราการระบายน้ำสูงสุดก่อนมีโครงการเท่ากับ 0.445 ลบ.ม./วินาที จะควบคุมอัตราการระบายหลังการพัฒนาด้วยวิธีการสูบน้ำออกด้วยอัตราคงที่ 0.206 ลบ.ม./วินาที	- โครงการมีบ่อหน่วงน้ำภายในโครงการทั้งหมด 3 บ่อ เป็นบ่อดิน 1 บ่อ และบ่อปูน 2 บ่อ สำหรับรองรับปริมาณน้ำฝน และจะระบายน้ำออกนอกพื้นที่โครงการโดยการสูบน้ำออกเท่านั้น	ภาพที่ 2.2-11	-

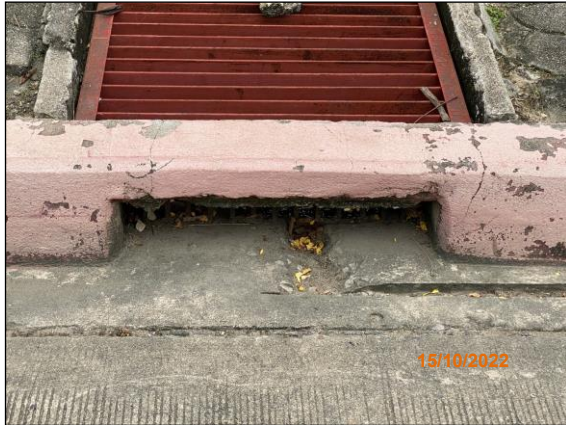
ภาพที่ 2.2-12 ตะแกรงดักขยะบริเวณท่อระบายน้ำ

2) ควรระมัดระวังมิให้เศษขยะมูลฝอยตกลงไปในท่อระบายน้ำของโครงการ ล้างสาธารณะประโยชน์ คลองรางไฟ 3 และคลองหนามแดง ซึ่งจะทำให้เกิดการกีดขวางทางน้ำไหลและน้ำเสีย	- มีเจ้าหน้าที่ดูแลความสะอาดคอยตรวจสอบเก็บเศษขยะมูลฝอยมิให้ตกลงไปในท่อระบายน้ำของโครงการ	ภาพที่ 2.2-12 และภาพที่ 2.2-13	-

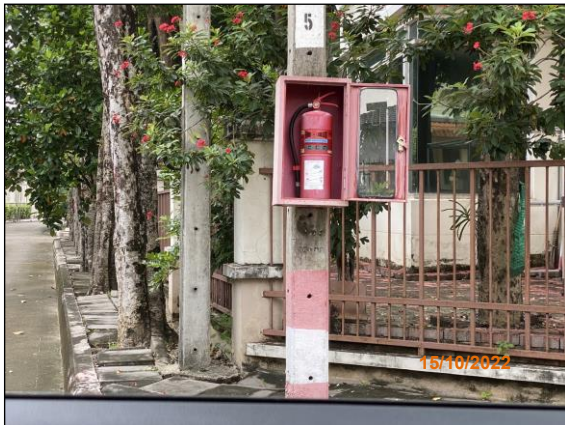
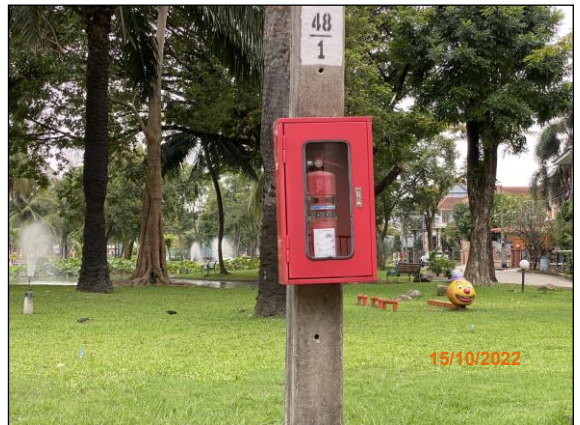
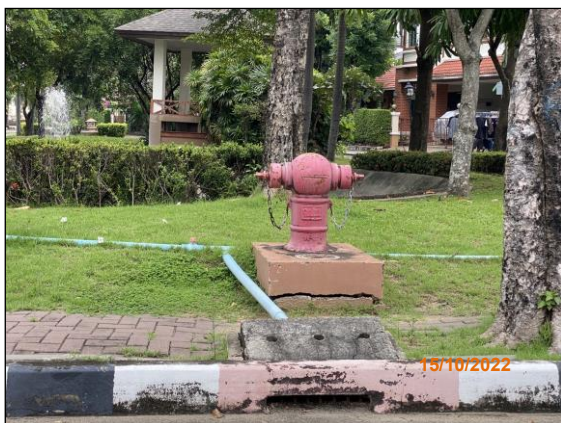
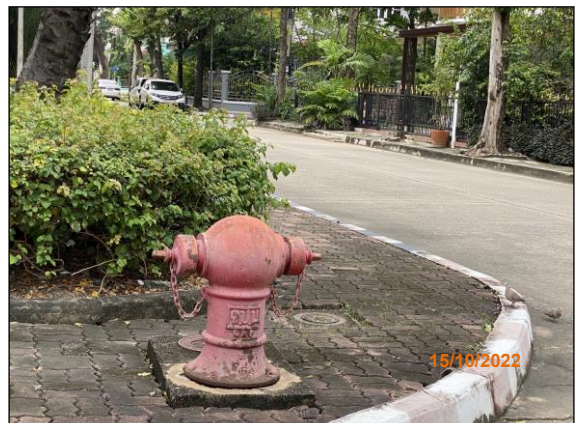
ภาพที่ 2.2-14 อุปกรณ์ป้องกันและระงับอัคคีภัย

2) จัดให้มีอุปกรณ์ป้องกันอัคคีภัยเบื้องต้น เช่น ถังดับเพลิงเคมีไว้ตามจุดต่างๆ ภายในโครงการ และบริเวณป้อมยาม	- ทางโครงการได้จัดให้มีอุปกรณ์ป้องกันอัคคีภัย เช่น ถังเคมีดับเพลิง และหัวจ่ายน้ำดับเพลิงกระจายอยู่ตามจุดต่างๆ ในโครงการ	ภาพที่ 2.2-14	-

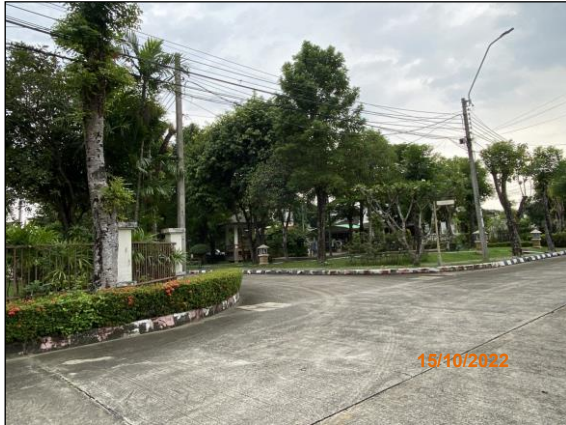
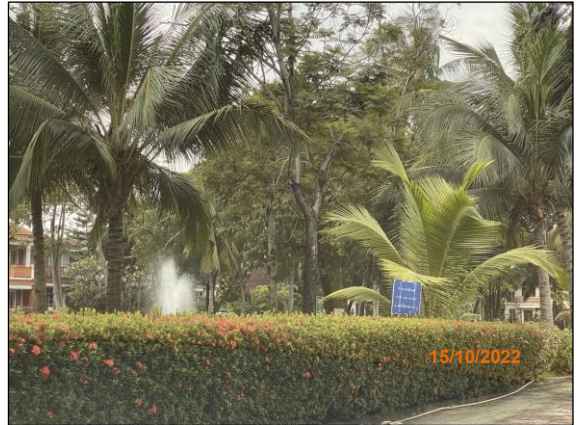
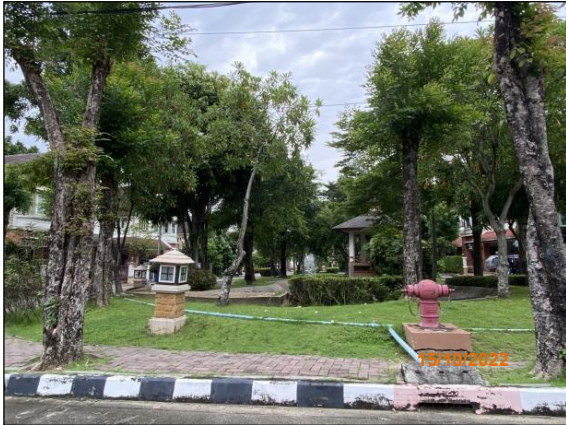
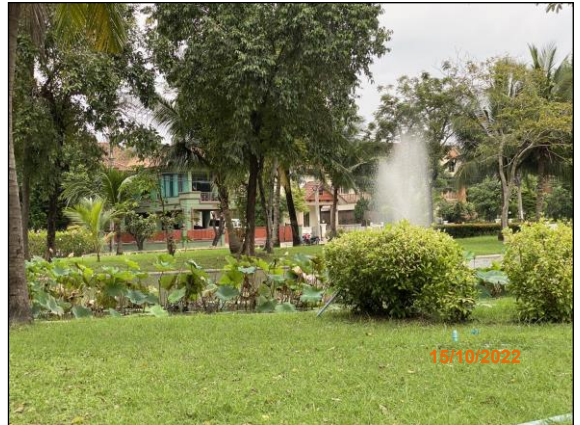
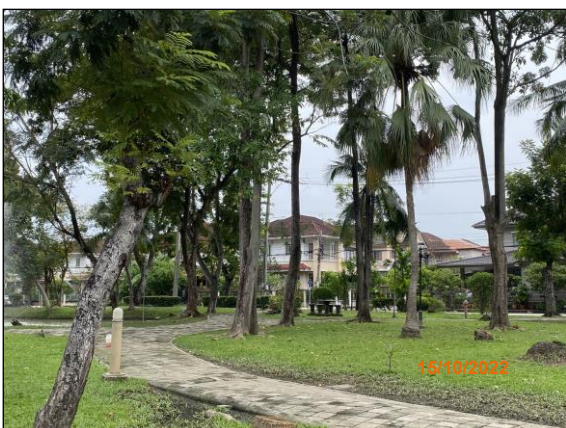
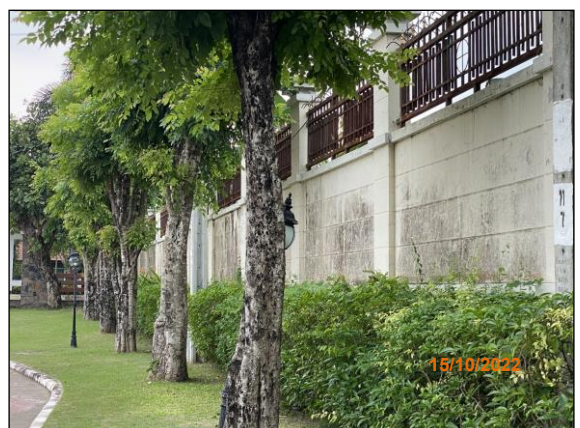
ภาพที่ 2.2-15 พื้นที่สีเขียว

4.3 ประวัติศาสตร์และโบราณคดี	-	-	-
4.4 สุนทรียภาพและการท่องเที่ยว 1) โครงการได้จัดให้มีพื้นที่สีเขียวเป็นพื้นที่สวนสาธารณะพื้นที่สวนหย่อม บริเวณที่จัดวางถังบำบัดน้ำเสีย รวมเป็นพื้นที่ 3,191 ตารางวา คิดเป็นสัดส่วนร้อยละ 5 ของพื้นที่ทั้งหมดตามแผนผังภูมิสถาปัตย์ รูปที่ 3 และ 4	- มีพื้นที่สีเขียวรอบโครงการ เช่น ทางเดินทาง ริมถนน บ่อบำบัดน้ำเสียฯ และมีพื้นที่สวนสาธารณะอยู่บริเวณข้างบ่อหนองน้ำ	ภาพที่ 2.2-15	-
