## บทที่ 2

### ผลการปฏิบัติตามมาตรการป้องกันและแก้ไขผลกระทบสิ่งแวดล้อม

การติดตามตรวจสอบการปฏิบัติตามมาตรการป้องกันและแก้ไขผลกระทบสิ่งแวดล้อม ระยะดำเนินการช่วงเดือนกรกฎาคม-ธันวาคม 2565 โครงการท่าเทียบเรือ (ส่วนต่อขยาย) ตำบลบางกุ้ง อำเภอมืองสุราษฎร์ธานี จังหวัดสุราษฎร์ธานี ของบริษัท เอ็น พี มารีน จำกัด ได้มอบหมายให้บริษัท เอ็ม อี ที จำกัด เป็นผู้ดำเนินการตรวจสอบการปฏิบัติตามมาตรการฯ ที่กำหนดไว้ในรายงานการประเมินผลกระทบสิ่งแวดล้อมของโครงการ

ตารางที่ 2.2-1 สรุปผลการปฏิบัติตามมาตรการป้องกัน และแก้ไขผลกระทบสิ่งแวดล้อม (ระยะดำเนินการ) ประจำเดือนกรกฎาคม-ธันวาคม 2565

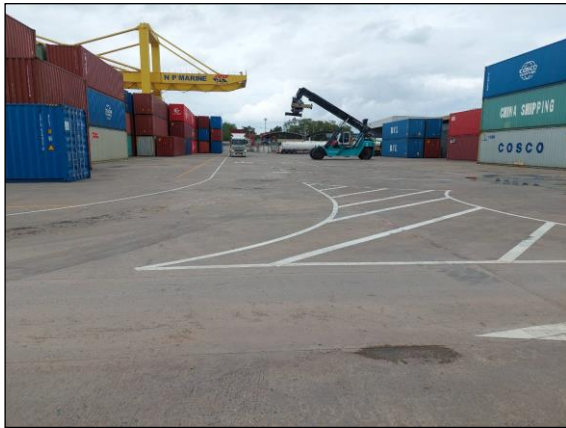
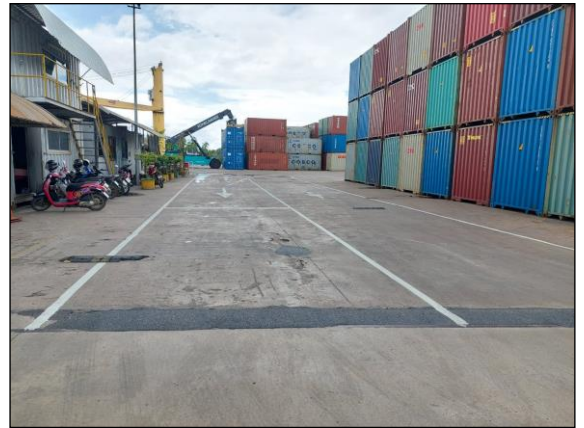
ภาพที่ 2.2-1 ภายในพื้นที่โครงการท่าเทียบเรือ

มาตรการป้องกัน และแก้ไขผลกระทบ	รายละเอียดการปฏิบัติตามมาตรการ	ปัญหาและ แนวทางแก้ไข	อ้างอิง
<b>มาตรการทั่วไป</b> 1. บริษัทฯ ต้องควบคุม ดูแลและกำกับให้ผู้รับเหมาก่อสร้าง ปฏิบัติตามมาตรการป้องกัน แก้ไขและลดผลกระทบสิ่งแวดล้อม และมาตรการติดตามตรวจสอบคุณภาพสิ่งแวดล้อมที่เสนอไว้ในรายงานการวิเคราะห์ผลกระทบสิ่งแวดล้อม โครงการทำเทียบเรือ (ส่วนขยาย) ตำบลบางกุ้ง อำเภอบึง จังหวัดสุราษฎร์ธานี	- ปัจจุบันทางโครงการได้ดำเนินการก่อสร้างส่วนขยายเสร็จเรียบร้อยแล้ว	-	ภาพที่ 2.2-1

2. บริษัทฯ ต้องระงับกิจกรรมหรือการดำเนินการหากพบว่าโครงการฯ ทำให้มีผลกระทบสิ่งแวดล้อม หรือหากมีข้อร้องเรียน บริษัท เอ็น พี มารีน จำกัด และ/หรือบริษัทรับเหมาก่อสร้างต้องเร่งดำเนินการพิจารณาสาเหตุและปัญหา รวมทั้งป้องกันและแก้ไขโดยเร่งด่วน ทั้งนี้ให้แจ้งสำนักงานนโยบายและแผนทรัพยากรธรรมชาติและสิ่งแวดล้อม และหน่วยงานที่เกี่ยวข้องทราบโดยเร็ว	- ปัจจุบันทางโครงการได้ดำเนินการก่อสร้างส่วนขยายเสร็จเรียบร้อยแล้ว	-	ภาพที่ 2.2-1

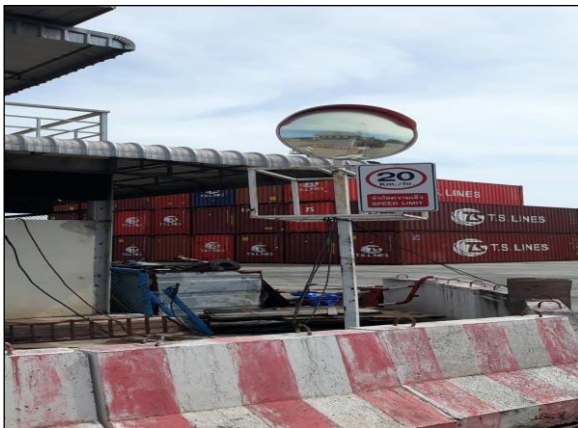
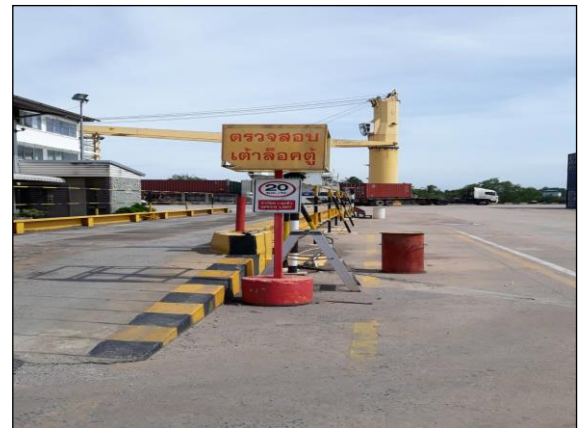
ภาพที่ 2.2-2 ป้ายจำกัดความเร็วภายในโครงการ

- ถ้ามีการหกหล่นของสินค้าทั้งบนพื้นที่โครงการ และบนถนนสาธารณะให้คนงานทำ การเก็บกวาดให้เรียบร้อยในทันที	- โครงการกำหนดให้รถบรรทุกขนส่งสินค้าต้องปิดคลุมผ้าใบเพื่อ ป้องกันการตกหล่นระหว่างเส้นทางการขนส่ง และหากมีการหกหล่น ของสินค้าทั้งบนพื้นที่โครงการและบนถนนสาธารณะ ทางโครงการมี เจ้าหน้าที่รับผิดชอบในการเก็บกวาดให้เรียบร้อยในทันที	-	-
<b>2) เสียง</b> <i>เสียงดังจากรถบรรทุกที่เข้า-ออกพื้นที่โครงการ</i> - จำกัดความเร็วของรถบรรทุกที่ขนส่งสินค้าของโครงการที่ 30 กม./ชม. บนพื้นที่โครงการ	- ทางโครงการจำกัดความเร็วของรถบรรทุกที่ขนส่งสินค้าของโครงการที่ 20 กม./ชม. ภายในพื้นที่โครงการ	-	ภาพที่ 2.2-2

- จำกัดความเร็วของรถบรรทุกที่วิ่งภายในโครงการไม่เกิน 30 กม./ชม.	<ul style="list-style-type: none"> <li>ทางโครงการจำกัดความเร็วของรถบรรทุกที่ขนส่งสินค้าของโครงการที่ 20 กม./ชม. ภายในพื้นที่โครงการ</li> <li>มีการจัดทำแผนผังเส้นทางรถบรรทุกในท่าเรือเพื่อความปลอดภัยในการสัญจร</li> <li>มีการจัดทำป้ายข้อปฏิบัติเมื่ออยู่บริเวณท่าเรือ</li> </ul>	-	ภาพที่ 2.2-2  เอกสารแนบ 5 ในภาคผนวกที่ 1  ภาพที่ 2.2-11

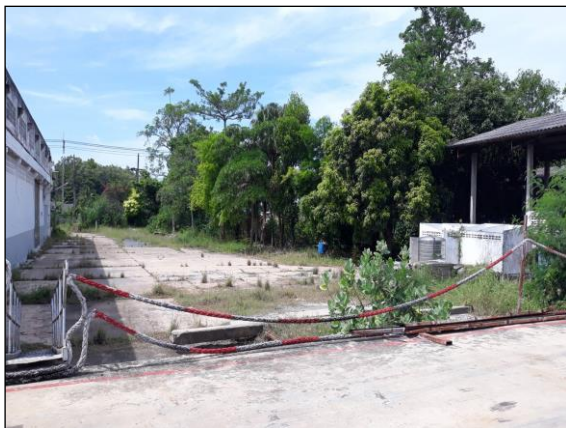
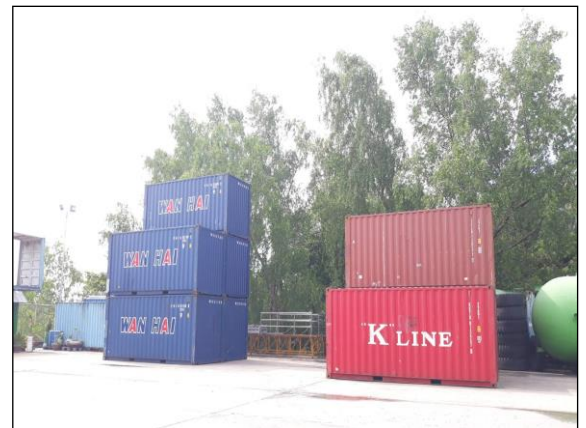
ภาพที่ 2.2-3 ไม้ยืนต้นทรงสูงบริเวณริมรั้วโครงการ

- จัดให้มีการปลูกต้นไม้บริเวณโดยรอบพื้นที่โครงการ โดยเฉพาะริมรั้วระหว่างพื้นที่โครงการกับแปลง เพื่อช่วยในการดูดซับเสียง	- มีการปลูกต้นไม้ยืนต้นทรงสูงบริเวณริมรั้วพื้นที่โครงการเพื่อเป็นแนวป้องกันเสียงที่อาจเกิดจากกิจกรรมของโครงการ	-	ภาพที่ 2.2-3

10) สุทธิภาพ <u>พื้นที่โครงการส่วนใหญ่เป็นถนนแอสฟัลต์ลาดชัน ซึ่งถ้าไม่มีต้นไม้ภายในพื้นที่โครงการ จะทำให้เกิดความรู้สึกไม่ร่มรื่น</u> - จัดให้มีการปลูกต้นไม้บริเวณโดยรอบพื้นที่โครงการ โดยเฉพาะริมรั้วระหว่างพื้นที่โครงการกับแปลง เพื่อช่วยในการดูดซับเสียงดังที่เกิดขึ้นจากการขนถ่ายสินค้า รวมทั้งเพื่อให้โครงการมีความร่มรื่น	- โครงการมีการปลูกต้นไม้ยืนต้นทรงสูงบริเวณริมรั้วพื้นที่โครงการ เพื่อเป็นแนวป้องกันเสียงที่อาจเกิดจากกิจกรรมของโครงการ และเพิ่มความร่มรื่น อีกทั้งได้จัดทำสวนหย่อมเพื่อเพิ่มทัศนียภาพภายในโครงการ	-	ภาพที่ 2.2-3 และภาพที่ 2.2-19

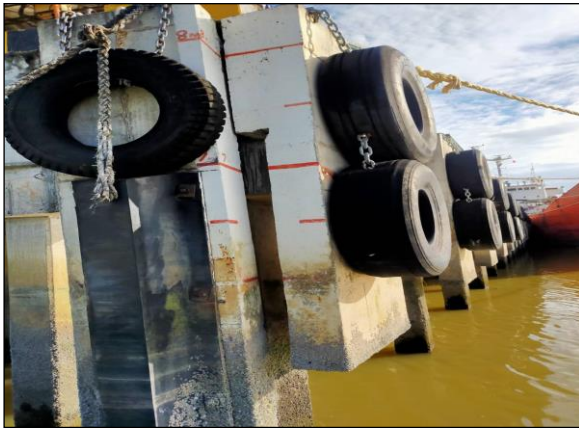
ภาพที่ 2.2-4 บรรทัดน้ำบริเวณท่าเทียบเรือ

- ตรวจวัดระดับเสียงที่แปลงในบริเวณข้างเคียง และบนพื้นที่โครงการบริเวณอาคารซ่อมบำรุงทุก 6 เดือนในช่วงปีแรก ถ้าหากระดับเสียงไม่เกินมาตรฐานระดับเสียงโดยทั่วไปให้ยกเลิกการตรวจวัด แต่ถ้าหากระดับเสียงจากการตรวจวัดเกินมาตรฐานฯ ให้ทางโครงการตรวจสอบหาสาเหตุและดำเนินการแก้ไข	- ทางโครงการได้มอบหมายให้บริษัท เอ็ม อี ที จำกัด ซึ่งเป็นบริษัทที่ปรึกษาด้านสิ่งแวดล้อม ดำเนินการตรวจวัดระดับเสียงโดยทั่วไปบริเวณแปลงข้างเคียงบริเวณโครงการ และบริเวณอาคารซ่อมบำรุงเป็นประจำทุก 6 เดือน ซึ่งจากผลการตรวจวัดในช่วงเดือนกรกฎาคม-ธันวาคม 2565 พบว่า มีค่าระดับเสียงทั่วไปเฉลี่ย 24 ชั่วโมง (Leq 24 hr) และระดับเสียงสูงสุด (Lmax) มีค่าอยู่ในช่วง 63.9-66.5 และ 102.6-111.0 dB(A) ตามลำดับ ซึ่งมีค่าไม่เกินเกณฑ์ที่มาตรฐานกำหนดไว้ที่ 70 และ 115 dB(A) ตามลำดับ	-	รายละเอียดการดำเนินการตรวจวัดระดับเสียงแสดงไว้ในบทที่ 3 และรายงานผลการตรวจวัดแสดงไว้ในภาคผนวกที่ 3
<b>3) การกีดเซาะตลิ่ง</b> <i>การกีดขวางการไหลของกระแสน้ำของเสาเข็ม</i> - ติดตั้งบรรทัดน้ำบริเวณหน้าท่าเทียบเรือ เพื่อให้ทราบข้อมูลระดับน้ำและความลึกของน้ำ และเป็นข้อมูลสำหรับเรือที่จะใช้บริการเทียบท่าเรือ	- มีการติดตั้งบรรทัดน้ำบริเวณหน้าท่าเทียบเรือ เพื่อให้เรือที่จะใช้บริการเทียบท่าเรือทราบข้อมูลระดับน้ำและความลึกของน้ำ	-	ภาพที่ 2.2-4

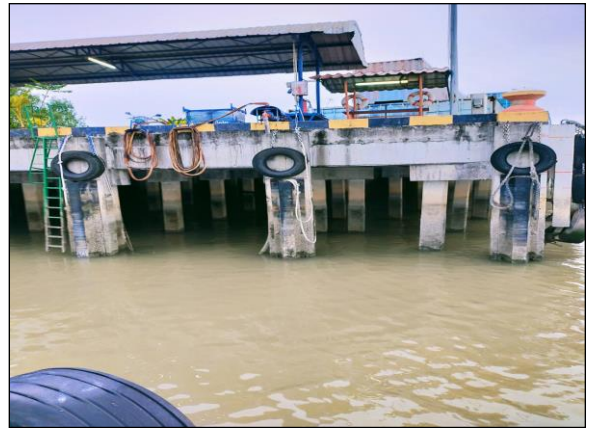
ภาพที่ 2.2-5 ระยะห่างระหว่างเสาเข็ม

- กำหนดให้มีระยะห่างระหว่างเสาเข็มเท่ากับ 4.0 ม. (ข้อกำหนดของกรมการขนส่งทางน้ำและพาณิชยนาวี กำหนดไว้อย่างน้อย 3 เมตร)	- โครงการกำหนดให้มีระยะห่างระหว่างเสาเข็มเท่ากับ 4.0 ม. ตามข้อกำหนดของกรมการขนส่งทางน้ำและพาณิชยนาวี	-	ภาพที่ 2.2-5

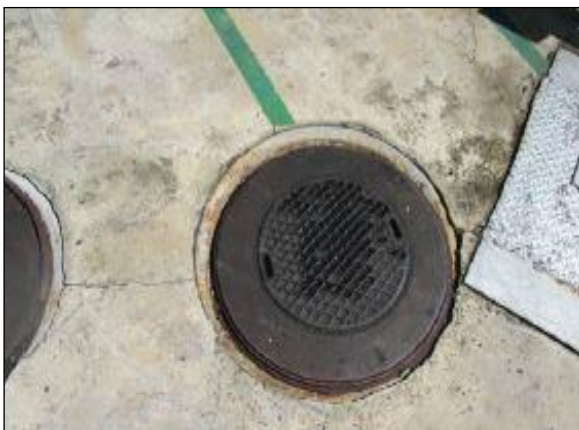
ภาพที่ 2.2-6 ถังบำบัดน้ำเสียสำเร็จรูป

<p><b>4) คุณภาพน้ำผิวดิน</b></p> <ul style="list-style-type: none"> <li><u>การจัดการน้ำเสียที่ไม่เหมาะสมจะส่งผลกระทบต่อคุณภาพน้ำผิวดิน</u></li> <li><u>การทรวักของน้ำมันจากกิจกรรมการบำรุงรักษาที่โรงซ่อมบำรุง</u></li> </ul> <p>- จัดให้มีการบำบัดน้ำเสียโดยใช้ถังบำบัดน้ำเสียสำเร็จรูปและน้ำทิ้งที่ออกจากระบบฯ มีค่า BOD ไม่เกิน 20 มก./ล. ซึ่งจะระบายลงสู่แม่น้ำตาปี</p>	<p>- โครงการติดตั้งถังบำบัดน้ำเสียสำเร็จรูปแบบ Septic Anaerobic เรียบร้อยแล้ว และได้ตรวจสอบคุณภาพน้ำที่ออกจากระบบฯ ที่จะระบายลงสู่แม่น้ำตาปี พบว่า ผลการตรวจสอบคุณภาพน้ำทิ้ง มีค่าไม่เกินเกณฑ์ที่มาตรฐานตามประกาศกระทรวงทรัพยากรธรรมชาติและสิ่งแวดล้อม พ.ศ. 2548 เรื่อง กำหนดมาตรฐานควบคุมการระบายน้ำทิ้งจากอาคารบางประเภทและบางขนาด (อาคารประเภท ก) กำหนดไว้</p>		<p>รายละเอียดการดำเนินการตรวจสอบคุณภาพน้ำทิ้งแสดงไว้ในบทที่ 3 และรายงานผลการตรวจวัดแสดงไว้ในภาคผนวกที่ 3</p> <p>ภาพที่ 2.2-6</p>

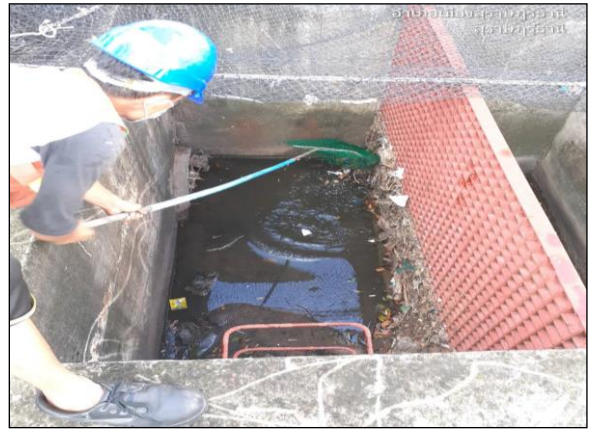
ภาพที่ 2.2-7 การทำความสะอาดบ่อพักน้ำ

มาตรการป้องกัน และแก้ไขผลกระทบ	รายละเอียดการปฏิบัติตามมาตรการ	ปัญหาและ แนวทางแก้ไข	อ้างอิง
- ทำการบำรุงรักษาลังบำบัดน้ำเสียอย่างสม่ำเสมอ	- ทางโครงการจัดให้มีเจ้าหน้าที่ดูแลซ่อมบำรุงรักษา และทำความสะอาดระบบบำบัดน้ำเสียเป็นประจำเพื่อให้มีประสิทธิภาพในการบำบัดน้ำเสีย	-	ภาพที่ 2.2-7

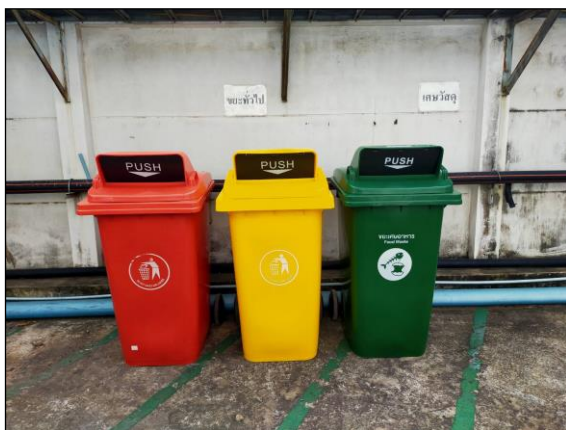
ภาพที่ 2.2-8 ถังขยะมูลฝอยแยกประเภท

- ห้ามทิ้งขยะ และระบายน้ำเสียที่ไม่ได้มีการบำบัดลงสู่แม่น้ำตาปีโดยเด็ดขาด	- ทางโครงการห้ามมิให้พนักงานทิ้งขยะลงสู่แม่น้ำตาปี โดยได้จัดเตรียมภาชนะรองรับขยะมูลฝอยแบบแยกประเภทไว้ในพื้นที่โครงการ ซึ่งเพียงพอกับขยะมูลฝอยที่เกิดขึ้นในแต่ละวัน	-	ภาพที่ 2.2-8

มาตรการป้องกัน และแก้ไขผลกระทบ	รายละเอียดการปฏิบัติตามมาตรการ	ปัญหาและ แนวทางแก้ไข	อ้างอิง
<b>8) การจัดการขยะ</b> <ul style="list-style-type: none"> <li><u>การจัดการขยะมูลฝอยที่ไม่เหมาะสมก่อให้เกิดปัญหาเรื่อง กลิ่น เป็นแหล่งเพาะพันธุ์ของสัตว์ที่เป็นพาหะของโรคต่างๆ</u></li> <li>- จัดถังขยะที่มีฝาปิดมิดชิด จำนวน 3 ถัง (ขยะแห้ง, ขยะเปียก และขยะนำกลับมาใช้ใหม่) และมีตัวหนังสือแสดงชนิดของขยะอยู่ทางด้านข้างของถัง วางไว้ในพื้นที่โครงการ เช่น บริเวณหน้าท่าเทียบเรือ อาคารซ่อมบำรุง และลานพักตู้คอนเทนเนอร์</li> </ul>	- มีการจัดเตรียมถังขยะมูลฝอยแยกประเภทไว้ตามจุดต่างๆภายในพื้นที่โครงการ	-	ภาพที่ 2.2-8

- การควบคุมและอบรมให้พนักงาน และคนงานจำแนกประเภทขยะมูลฝอยก่อนทิ้ง โดยแยกเป็นขยะมูลฝอยเปียก เช่น เศษอาหาร เปลือกผลไม้ เป็นต้น และขยะมูลฝอยแห้ง เช่น กระดาษ กระป๋อง ขวดแก้ว ขวดพลาสติก เป็นต้น ต้องทิ้งแยกตามประเภท	- ทางโครงการมีอบรมและณรงค์ให้พนักงาน คัดแยกประเภทขยะมูลฝอยก่อนทิ้ง โดยได้จัดเตรียมถังขยะมูลฝอยแยกประเภทไว้ตามจุดต่างๆภายในพื้นที่โครงการ	-	ภาพที่ 2.2-8

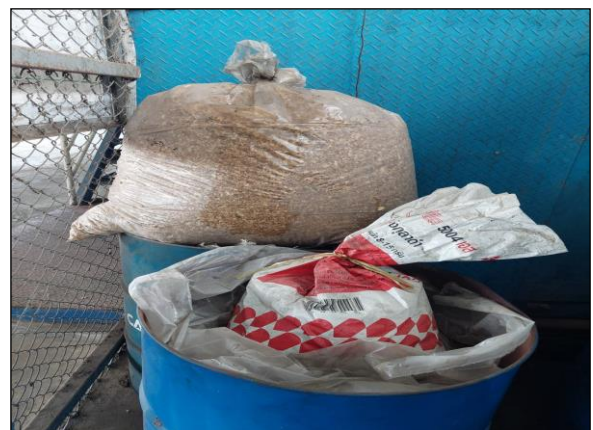
ภาพที่ 2.2-9 วัสดุดูดซับน้ำมัน

- ในกรณีมีน้ำมันหกเลงพื้นที่ให้ใช้ทรายทำความสะอาด เพื่อป้องกันการไหลของน้ำมันลงสู่ระบบบำบัดน้ำของโครงการ และแหล่งน้ำผิวดิน	- มีการจัดเตรียมทรายและวัสดุดูดซับน้ำมัน เพื่อป้องกันน้ำมันไหลลงสู่ระบบระบายน้ำของโครงการ	-	ภาพที่ 2.2-9
<b>5) การคมนาคม</b> <ul style="list-style-type: none"> <li>รถที่เข้า-ออกโครงการเป็นรถเทอร์ลเลอร์ ซึ่งอาจก่อให้เกิดอุบัติเหตุได้ง่ายในบริเวณทางเข้า-ออกโครงการ</li> <li>ทำเรื่องที่ยื่นลงไปในพื้นที่ และปริมาณรถที่เพิ่มขึ้นอาจก่อให้เกิดอุบัติเหตุต่อรถที่สัญจรผ่านไปมา บริเวณหน้าท่า</li> </ul>		-	-

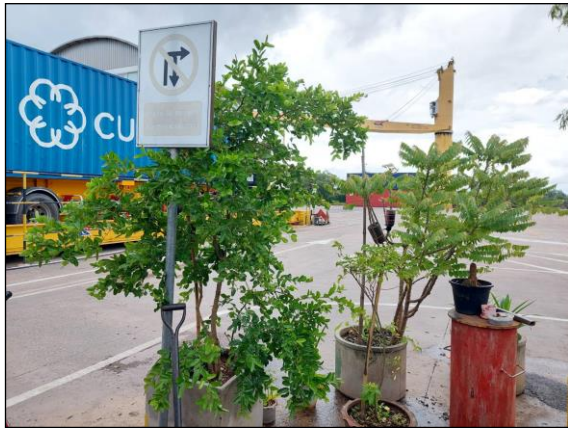
ภาพที่ 2.2-10 เครื่องหมายจราจรภายในโครงการ

- จัดให้มีป้ายเครื่องหมายจราจรภายในโครงการและบริเวณทางเข้า-ออก พื้นที่โครงการอย่างชัดเจน	- ติดตั้งป้ายเครื่องหมายจราจรภายในโครงการและบริเวณทางเข้า-ออก พื้นที่โครงการเรียบร้อยแล้ว	-	ภาพที่ 2.2-10

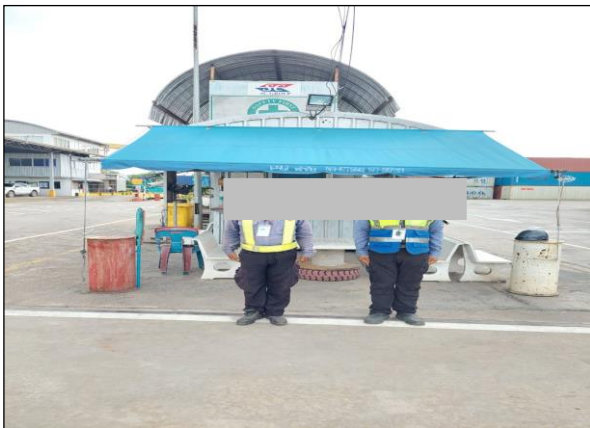
ภาพที่ 2.2-12 เจ้าหน้าที่รักษาความปลอดภัย  
และอำนวยความสะดวกด้านการจราจร

- จัดให้เจ้าหน้าที่รักษาความปลอดภัยรับผิดชอบทำหน้าที่อำนวยความสะดวกจราจรที่เข้า-ออกพื้นที่โครงการและถนนสาธารณะ	- มีเจ้าหน้าที่รักษาความปลอดภัยคอยอำนวยความสะดวกจราจรบริเวณทางเข้า-ออกพื้นที่โครงการตลอด 24 ชั่วโมง	-	ภาพที่ 2.2-12

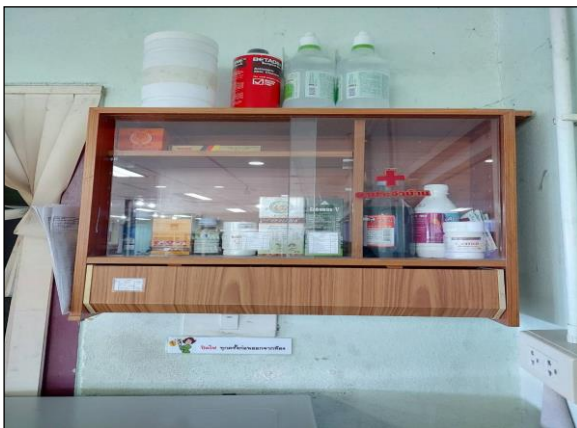
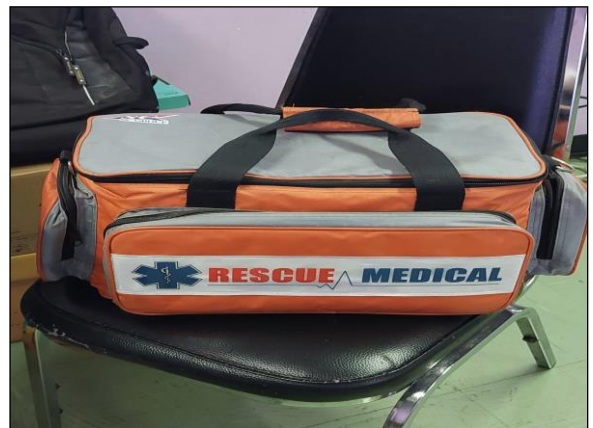
ภาพที่ 2.2-14 ตู้ยาและอุปกรณ์ปฐมพยาบาลเบื้องต้น

มาตรการป้องกัน และแก้ไขผลกระทบ	รายละเอียดการปฏิบัติตามมาตรการ	ปัญหาและ แนวทางแก้ไข	อ้างอิง
<b>9) อาชีวอนามัยและความปลอดภัย</b> <u>อุบัติเหตุในการทำงานก่อให้เกิดความเสียหายต่อชีวิตและทรัพย์สิน</u> - จัดตุ้ยาสามัญประจำบ้านไว้ในสำนักงานที่อาคารซ่อมบำรุง	- โครงการจัดให้มีห้องปฐมพยาบาลและตุ้ยาสามัญประจำบ้านไว้สำหรับพนักงานและคนงานไว้ในอาคารสำนักงานโครงการ	-	ภาพที่ 2.2-14

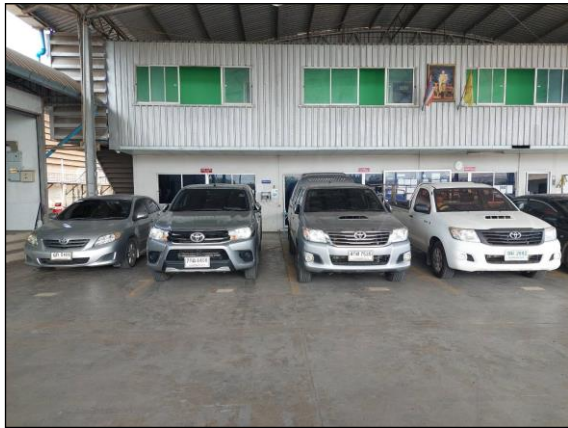
ภาพที่ 2.2-15 รถรับส่งพนักงานกรณีเหตุฉุกเฉิน

- จัดให้มีรถรับส่งพนักงานและคนงานส่งโรงพยาบาลในกรณีที่มีการบาดเจ็บ	- มีการจัดเตรียมรถรับส่งพนักงานและคนงานไปยังโรงพยาบาลในกรณีเกิดเหตุฉุกเฉิน	-	ภาพที่ 2.2-15

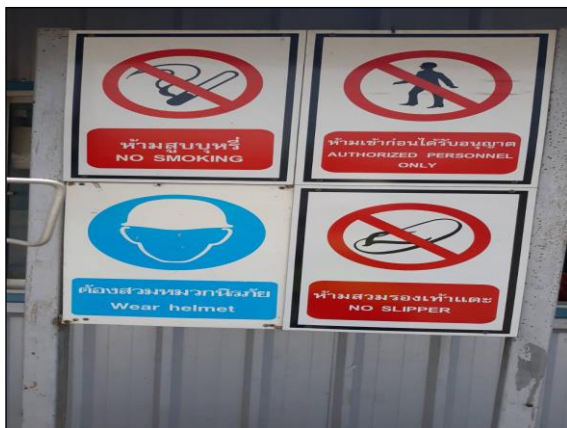
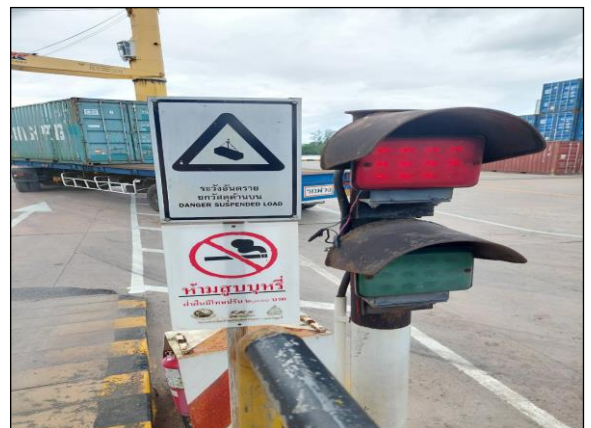
ภาพที่ 2.2-17 ป้ายเตือนต่างๆ

- จัดให้มีเจ้าหน้าที่ที่มีความรู้ด้านอาชีวอนามัย ทำหน้าที่ดูแลด้านความปลอดภัยในการทำงานของพนักงาน และคนงาน ตลอดจนการฝึกอบรมพนักงานของบริษัท ในเรื่องความปลอดภัยในการทำงานและดูแลอุปกรณ์ป้องกันอุบัติเหตุ และอัคคีภัย	- มีการจัดตั้งคณะกรรมการและเจ้าหน้าที่ความปลอดภัยดูแลด้านความปลอดภัยในการทำงานของพนักงานและคนงาน พร้อมทั้งจัดทำแผนงานด้านอาชีวอนามัย ความปลอดภัยและสิ่งแวดล้อม - มีการจัดฝึกอบรมพนักงานด้านความปลอดภัยในการทำงาน - จัดให้มี Safety Talk เป็นประจำ - จัดทำกฎระเบียบและคู่มือด้านความปลอดภัยในการทำงาน และกำหนดให้พนักงานและคนงานปฏิบัติตามอย่างเคร่งครัด - จัดทำป้ายเตือนไว้ตามจุดต่างๆ ภายในบริเวณโครงการ - มีการบันทึกและตรวจสอบสาเหตุการเกิดอุบัติเหตุโดยเจ้าหน้าที่ความปลอดภัย - ดำเนินการตรวจสอบสุขภาพประจำปี ครั้งล่าสุดเมื่อวันที่ 8 ธันวาคม 2564		เอกสารแนบ 9 ถึงเอกสารแนบ 10 ในภาคผนวกที่ 1  ภาพที่ 2.2-16 เอกสารแนบ 11 ในภาคผนวกที่ 1 เอกสารแนบ 12 ในภาคผนวกที่ 1  ภาพที่ 2.2-17 เอกสารแนบ 13 ในภาคผนวกที่ 1 เอกสารแนบ 14 ในภาคผนวกที่ 1

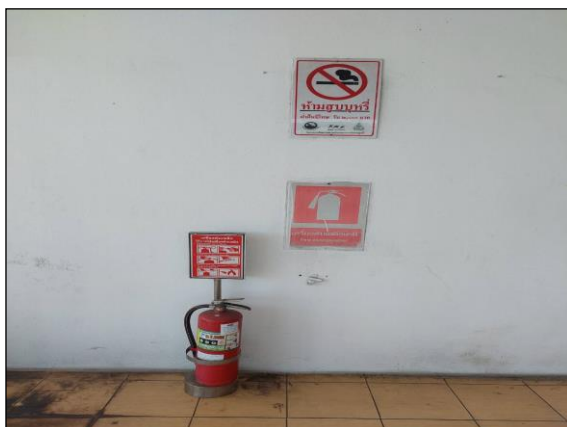
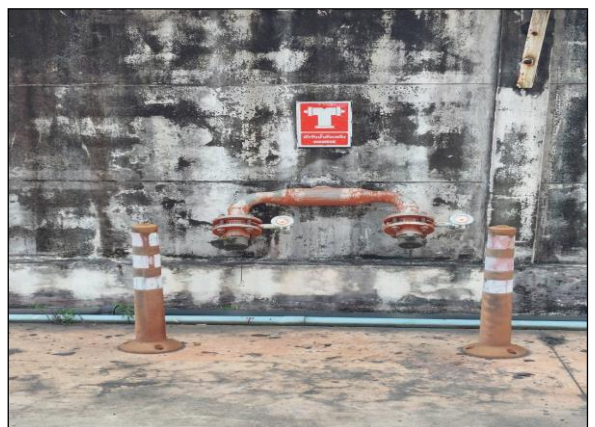
ภาพที่ 2.2-18 อุปกรณ์ป้องกันและระงับอัคคีภัย

- ติดตั้งถังดับเพลิงเคมีขนาด 20 ปอนด์ ที่อาคารซ่อมบำรุง	- โครงการติดตั้งถังดับเพลิงเคมีไว้ตามจุดต่างๆภายในโครงการ พร้อมทั้งจัดทำแผนผังจุดติดตั้งอุปกรณ์ป้องกันและระงับอัคคีภัย		ภาพที่ 2.2-18 เอกสารแนบ 17 ในภาคผนวกที่ 1
