ภาคผนวก ข
สำเนาเอกสารประกอบผลการปฏิบัติ
ตามมาตรการป้องกันและแก้ไขผลกระทบสิ่งแวดล้อม

สภาพบริเวณโดยรอบพื้นที่ของโครงการพื้นที่ของโครงการ

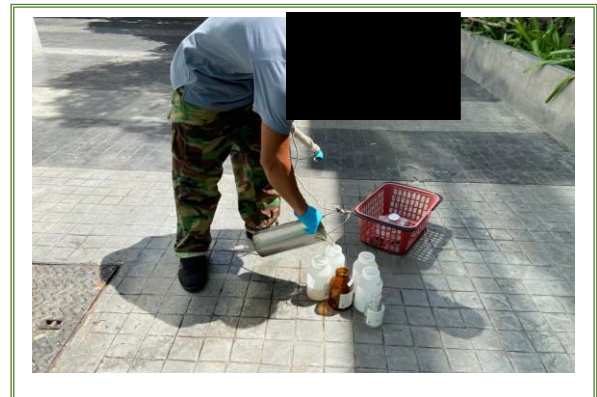
รูปภาพที่ 1.2 จัดเก็บคุณภาพน้ำเสียหลังผ่านการบำบัด

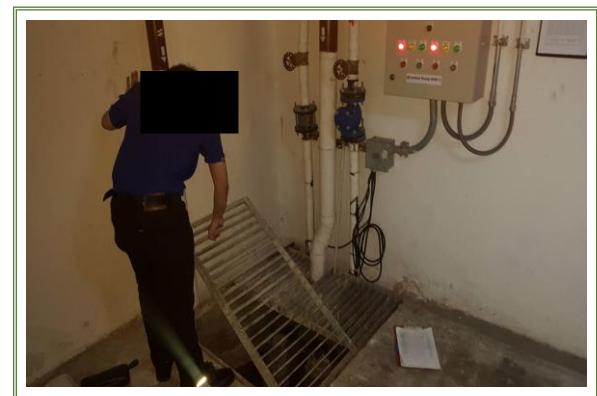
รูปภาพที่ 1.3 ตรวจสอบคุณภาพระบบบำบัดภายในอาคาร

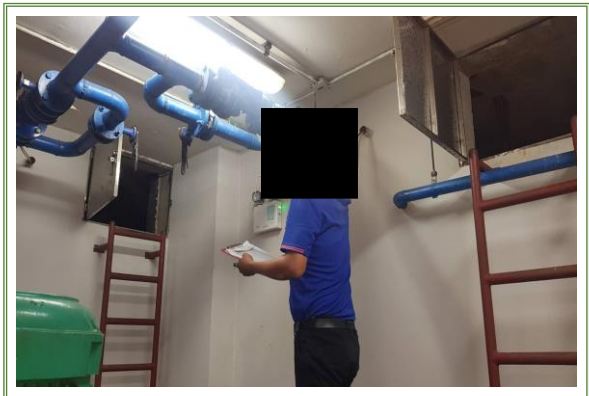
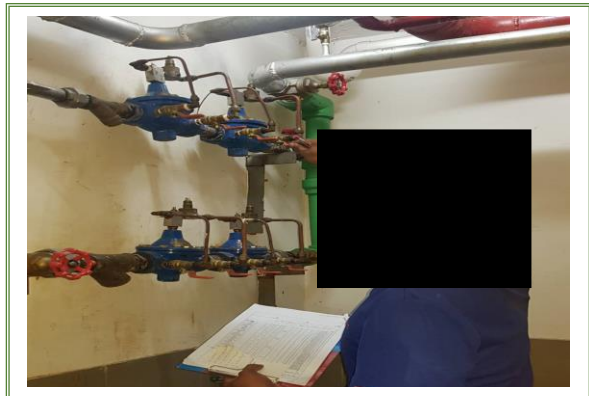
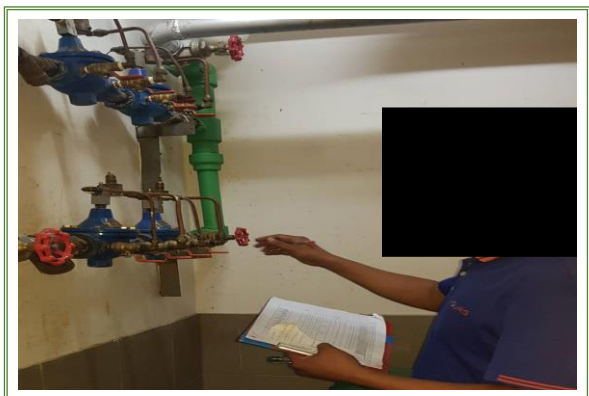
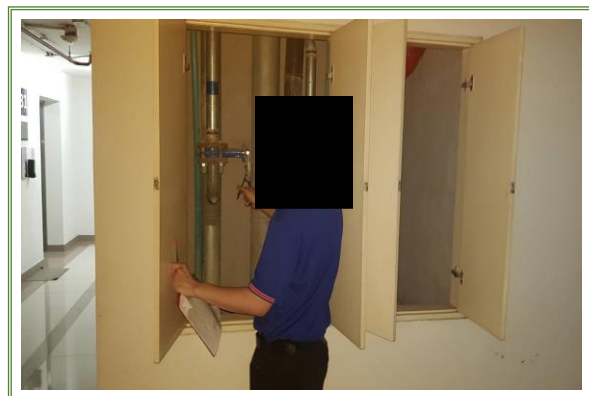
รูปภาพที่ 1.5 ตรวจสอบระบบจ่ายน้ำและท่อประปาของรอยรอยแตกรั่ว

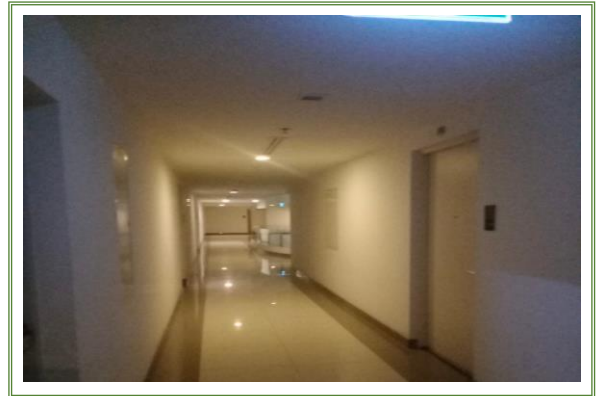
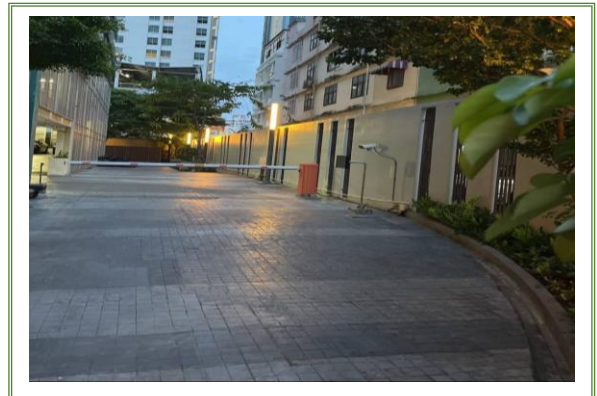
รูปภาพที่ 1.9 ตรวจสอบไฟส่องสว่างตามแนวทางเดินส่วนกลาง

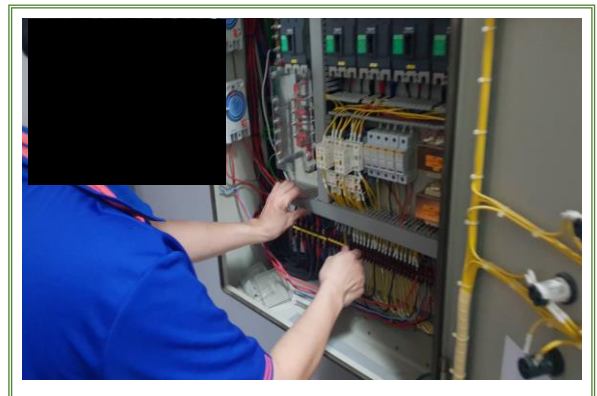
รูปภาพที่ 1.10 ตรวจสอบสภาพสายไฟให้อยู่ในสภาพดีอยู่เสมอ

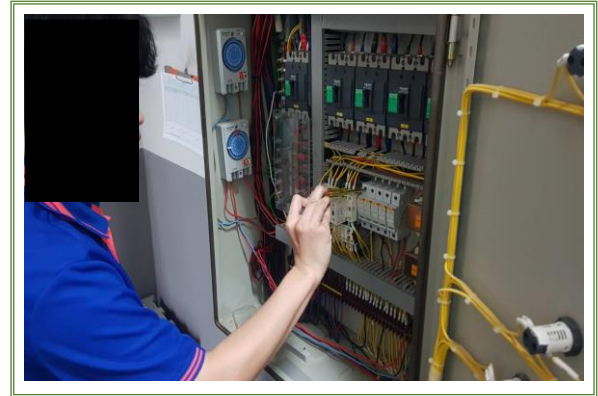
รูปภาพที่ 1.11 ตรวจสอบเซอร์กิตเบรกเกอร์

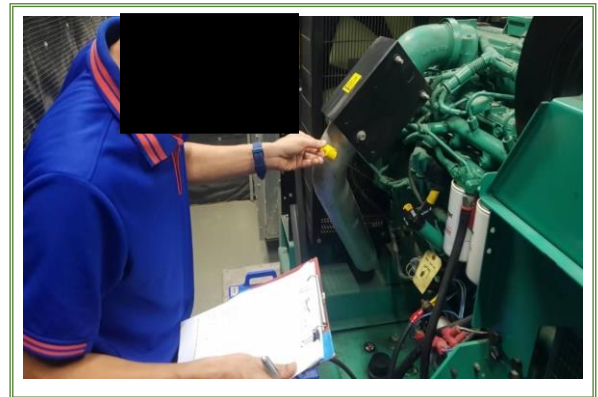
รูปภาพที่ 1.12 ตรวจสอบสภาพเครื่องกำเนิดไฟฟ้าสำรอง

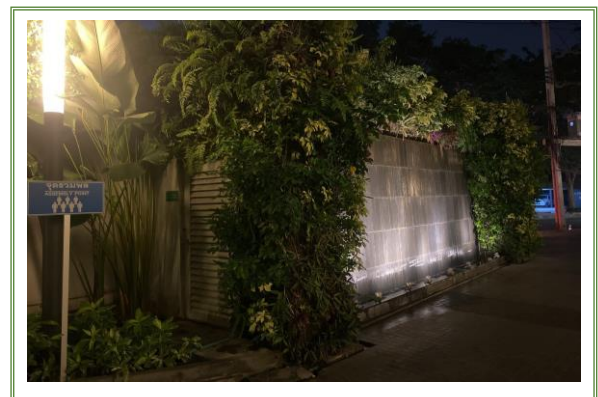
รูปภาพที่ 1.13 ตรวจสอบไฟส่องสว่างด้านหน้าโครงการ

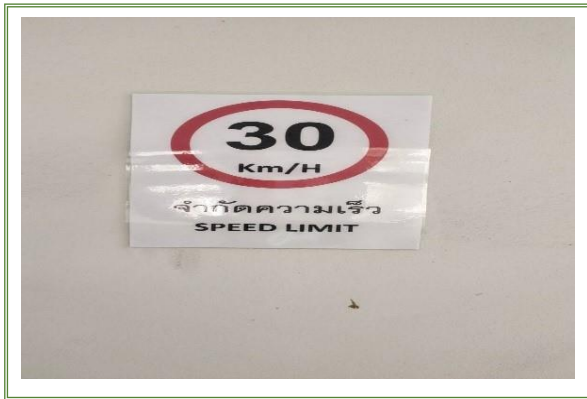
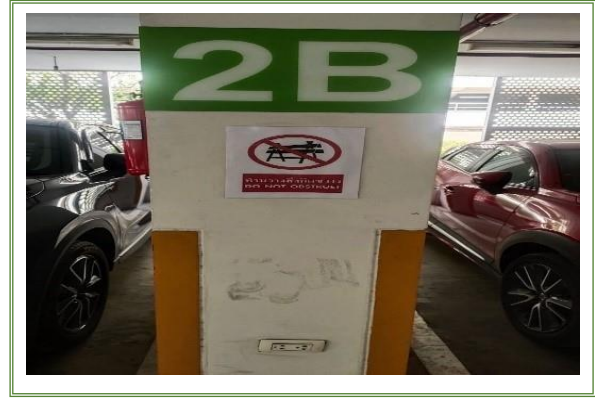
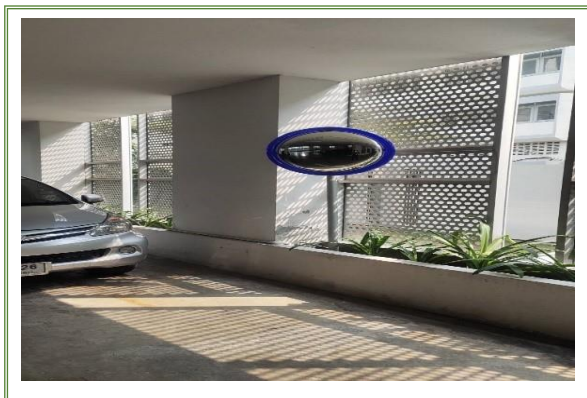
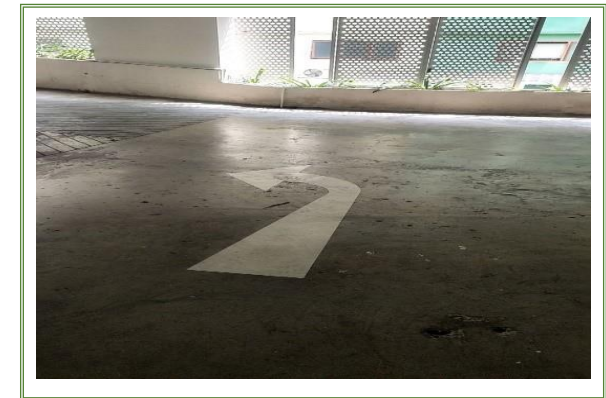
รูปภาพที่ 1.14 ตรวจสอบความชัดเจนของป้ายต่างๆและกระจกโค้ง

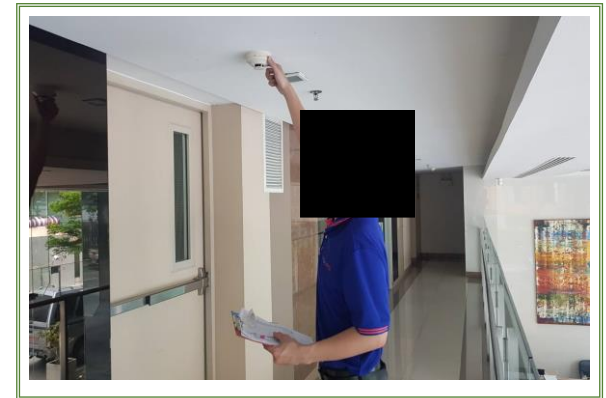
รูปภาพที่ 1.15 ตรวจสอบระบบอัคคีภัยของแต่ละชั้น

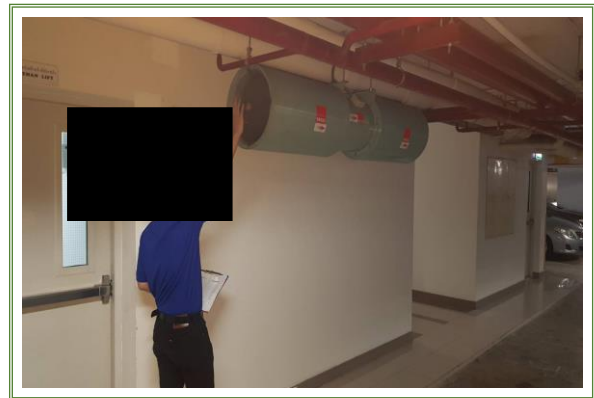
รูปภาพที่ 1.19 รูปช่างอาคารตรวจสอบพัดลมดูดอากาศ

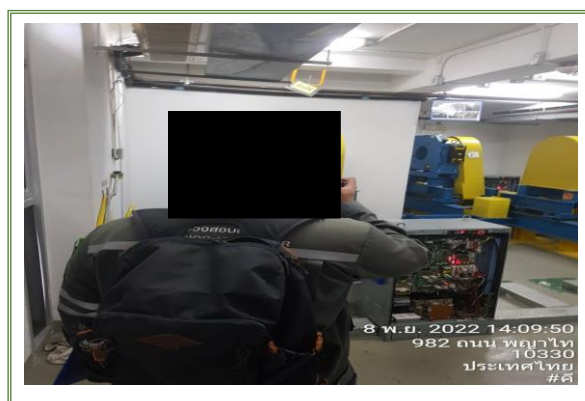
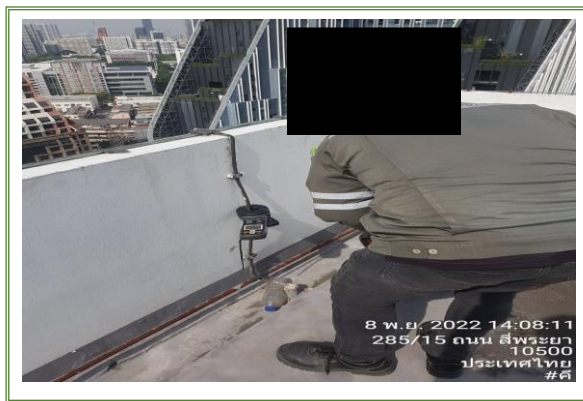
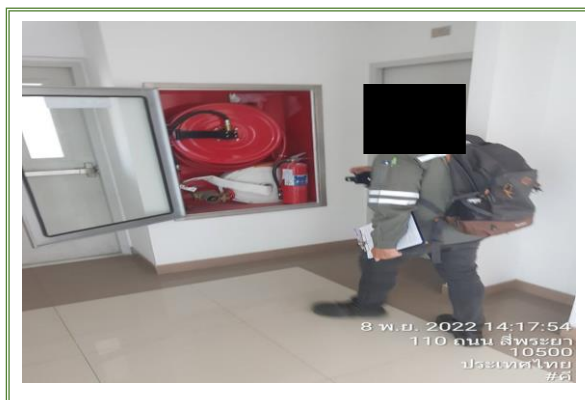
รูปภาพที่ 1.29 รูปภาพตรวจสอบอาคารประจำปี

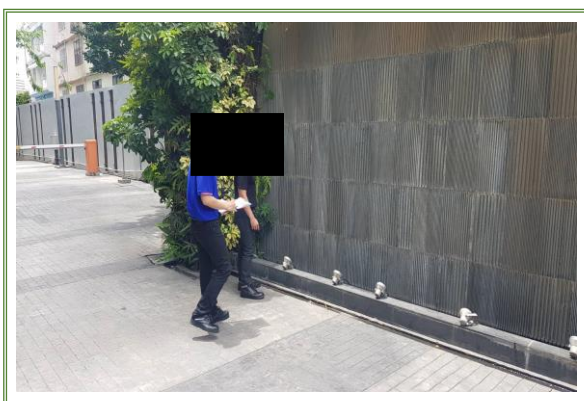
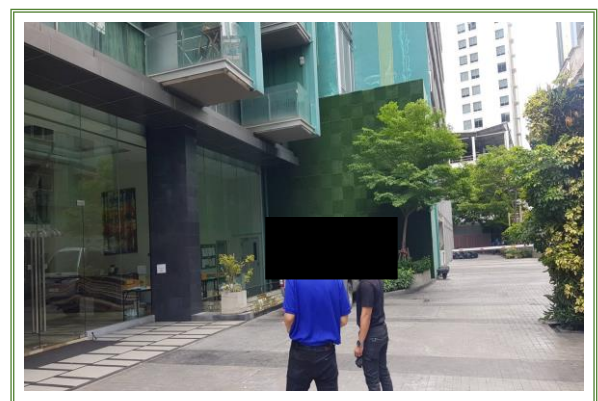
รูปภาพที่ 1.42 รูปภาพเจ้าหน้าที่ตรวจสอบความเรียบร้อยของอาคาร

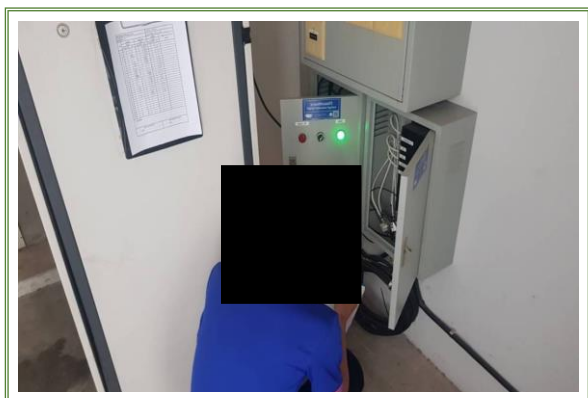
รูปภาพที่ 1.43 รูปภาพการตรวจสอบสัญญาณทีวีในอาคาร
