บทที่ 2

การดำเนินการตามมาตรการป้องกันและแก้ไขผลกระทบสิ่งแวดล้อม

ผลการปฏิบัติตามมาตรการป้องกันและแก้ไขผลกระทบสิ่งแวดล้อมโครงการริชพาร์ค แอท เตาปูน ตั้งอยู่ที่ถนนประชาราษฎร์ สาย 2 แขวงบางซื่อ เขตบางซื่อ กรุงเทพมหานคร (ระยะดำเนินการ) ตามรายงานการวิเคราะห์ผลกระทบสิ่งแวดล้อมที่ได้รับความเห็นชอบจากสำนักงานนโยบายและแผนทรัพยากรธรรมชาติและสิ่งแวดล้อม ระหว่างเดือนมกราคม ถึงมิถุนายน พ.ศ. 2566 มีรายละเอียดแสดงดังตารางที่ 2.2-1

รายงานผลการปฏิบัติตามมาตรการป้องกันและแก้ไขผลกระทบสิ่งแวดล้อม และมาตรการติดตามตรวจสอบผลกระทบสิ่งแวดล้อม
โครงการ ริชพาร์ค แอท เต่าปูน 410 ถนนประชาราษฎร์ 2 แขวงบางซื่อ เขตบางซื่อ กรุงเทพมหานคร
(ระยะดำเนินการ) ประจำปี 2566 (มกราคม-มิถุนายน 2566)

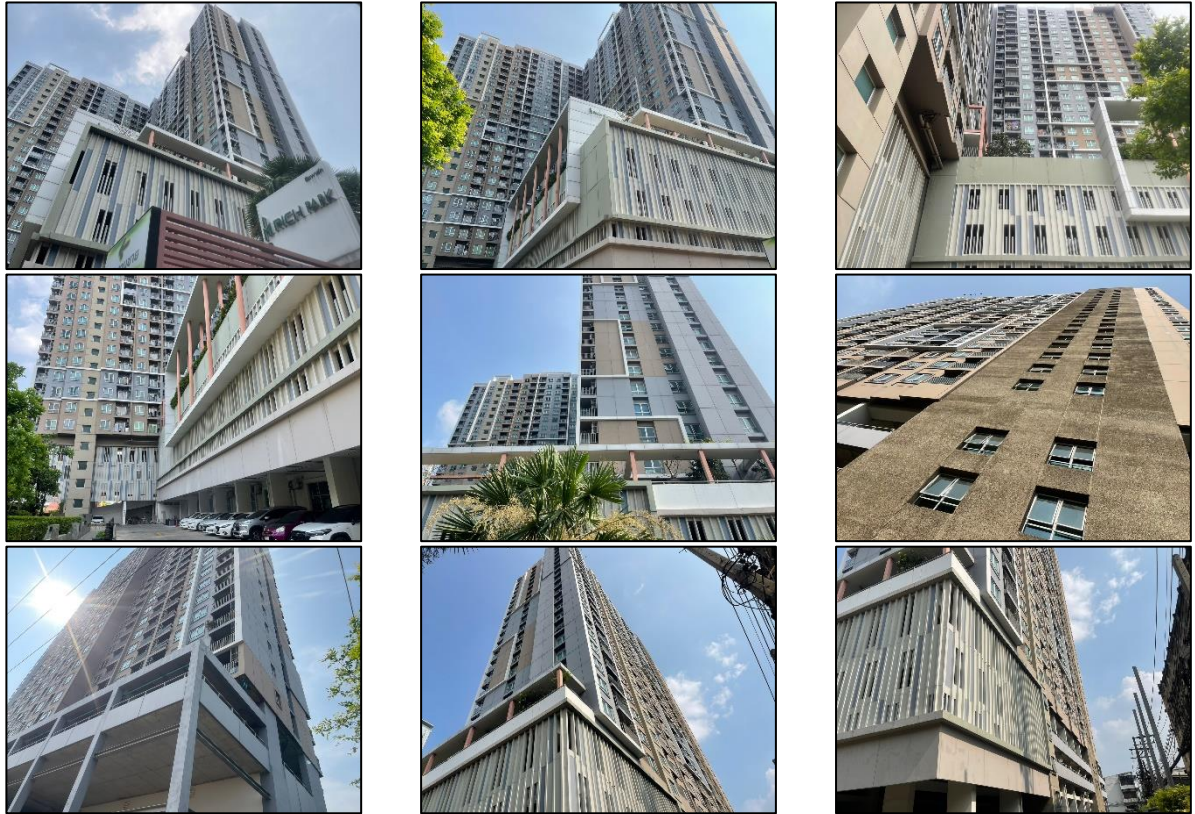
ภาพที่ 2.2-1 สถาปัตยกรรมภายในพื้นที่โครงการ

1. ทรัพยากรสิ่งแวดล้อมทางกายภาพ				
1.1 ลักษณะภูมิประเทศ	(1) ควบคุมและดูแลสภาพในโครงการให้เป็นไปตามแบบภูมิสถาปัตย์ได้ออกแบบไว้	✓	โครงการได้มีการควบคุมดูแลสภาพในโครงการให้เป็นไปตามแบบภูมิสถาปัตย์ได้ออกแบบไว้	ภาพที่ 2.2-1

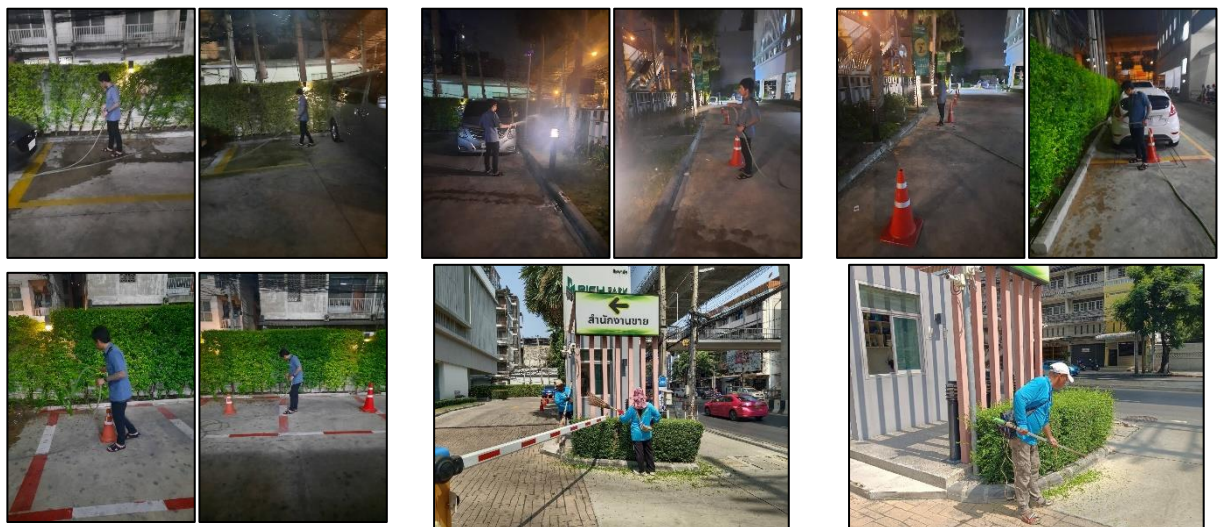
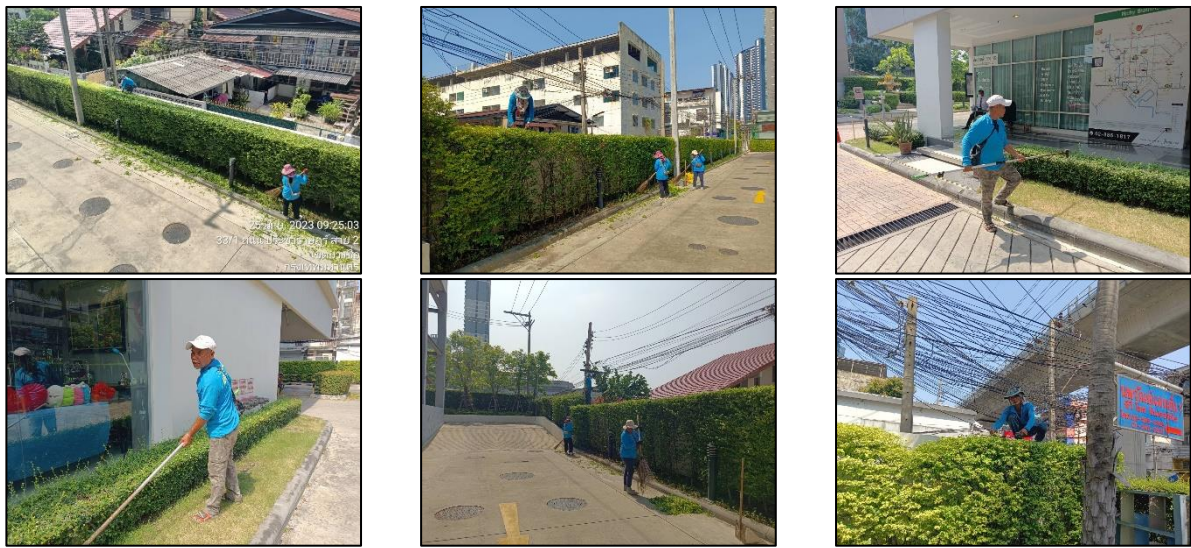
ภาพที่ 2.2-2 เจ้าหน้าที่ดูแลพื้นที่ไม่ในพื้นที่โครงการ

(2) ดูแลพื้นที่สีเขียวภายในโครงการให้สภาพดีอยู่เสมอ	✓	โครงการได้จัดให้มีเจ้าหน้าที่คอยดูแลพื้นที่สีเขียวภายในโครงการให้มีสภาพดีและสวยงามอยู่เสมอ	ภาพที่ 2.2-2 ภาพที่ 2.2-5

(9) ดำเนินการนำน้ำทิ้งที่ผ่านการบำบัด มาใช้หมุนเวียนให้เกิดประโยชน์สูงสุด อาทิ รดน้ำต้นไม้บริเวณพื้นที่สีเขียวก่อนระบายน้ำทิ้ง ส่วนที่เหลือลงสู่ท่อระบายน้ำสาธารณะด้านหน้าโครงการ	✓ โครงการได้ดำเนินการนำน้ำทิ้งที่ผ่านการบำบัดแล้วมาใช้รดน้ำต้นไม้บริเวณพื้นที่สีเขียว ก่อนระบายน้ำทิ้งส่วนที่เหลือลงสู่ท่อระบายน้ำโครงการ	ภาพที่ 2.2-2

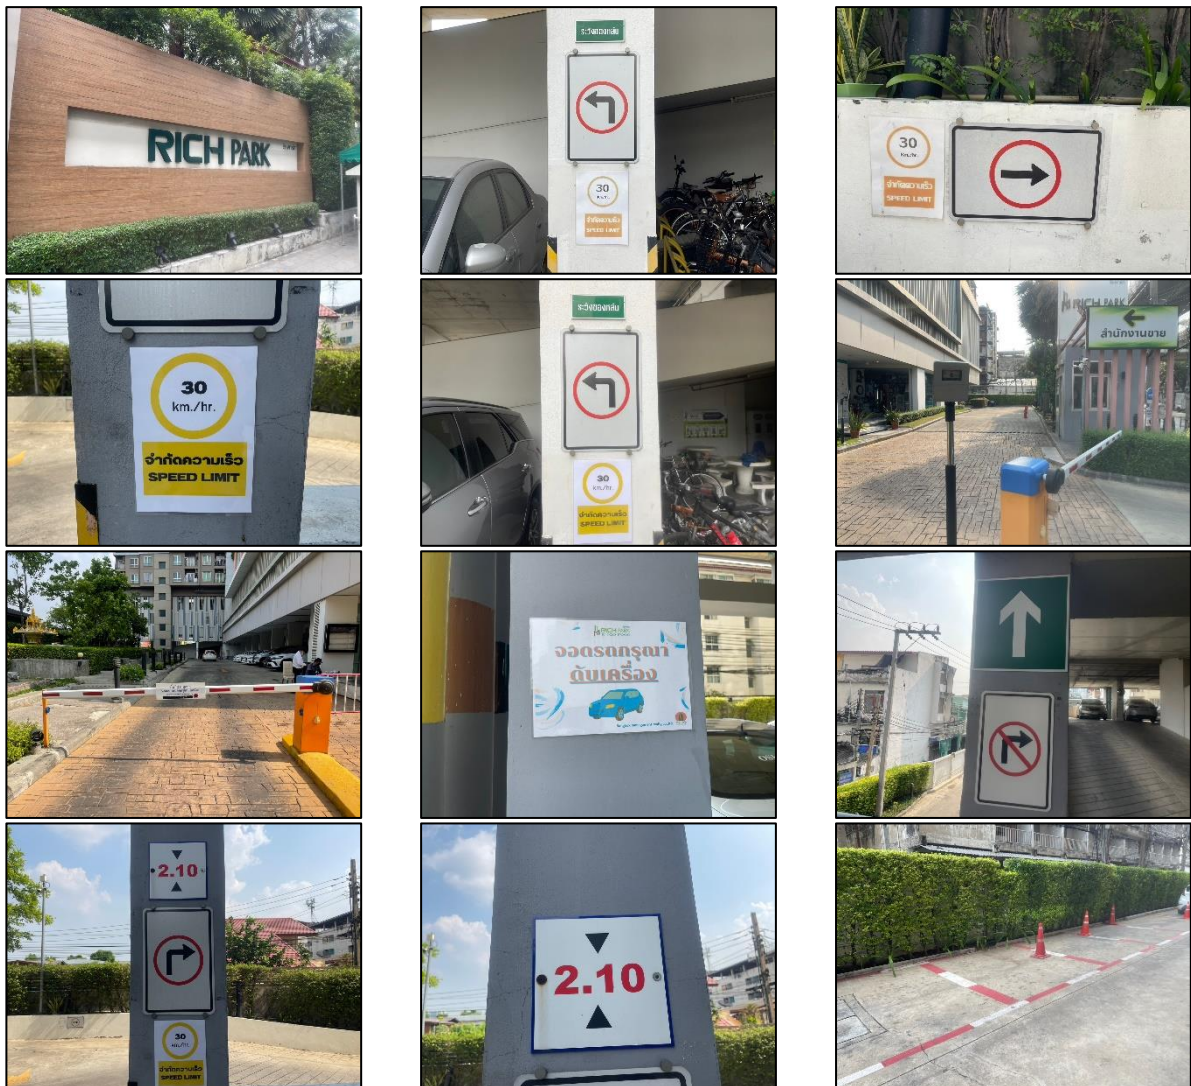
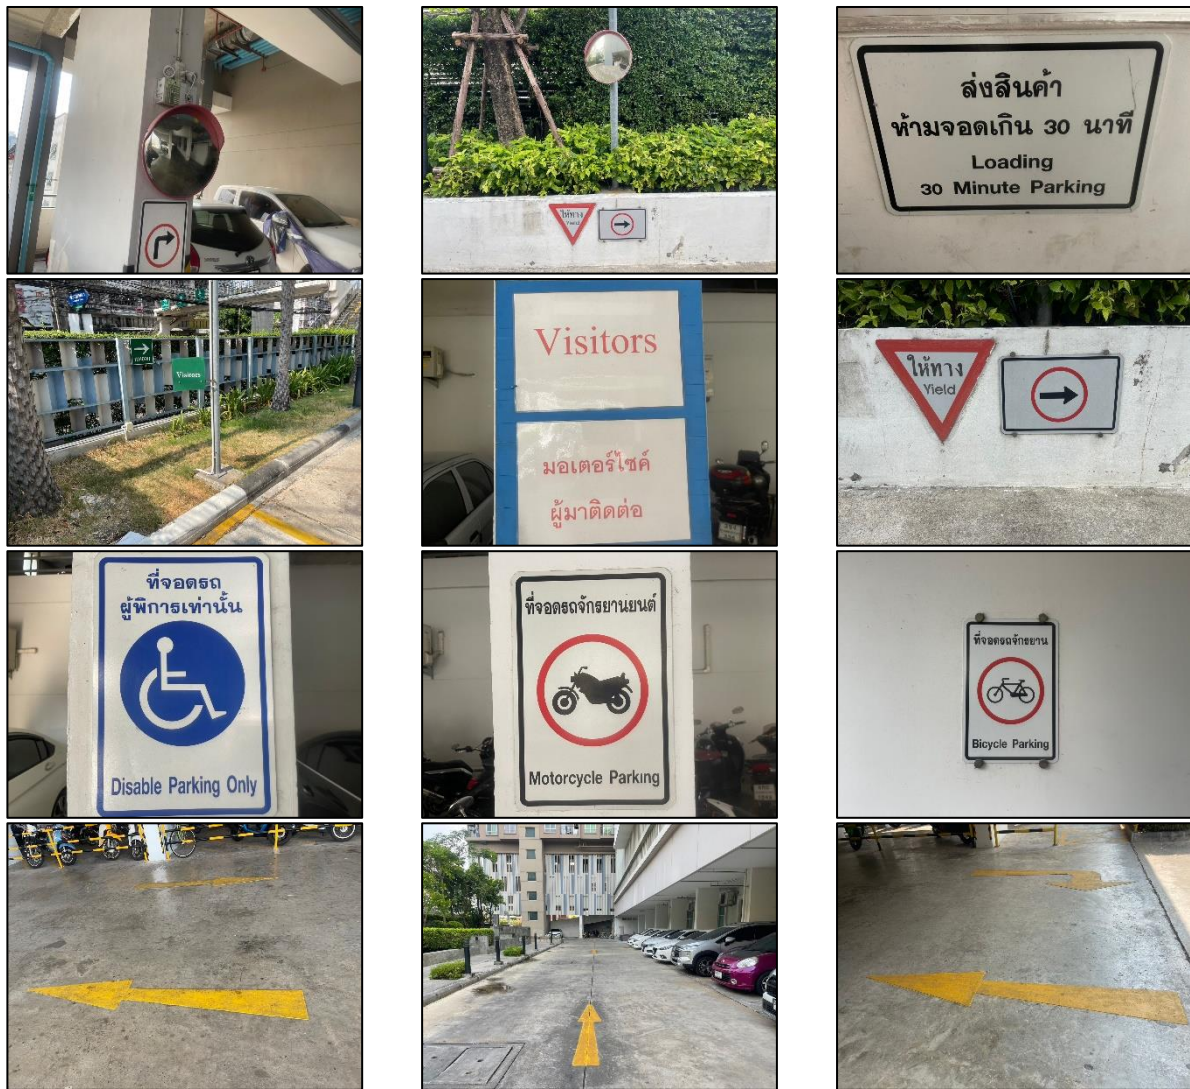
ภาพที่ 2.2-3 ป้ายและสัญลักษณ์จราจรในโครงการ

1.2 คุณภาพอากาศ	(1) ควบคุมความเร็วของรถภายในโครงการ เช่น ป้ายจำกัดความเร็ว สันนุนเพื่อลดความเร็ว เพื่อไม่ให้เกิดการฟุ้งกระจายของฝุ่นละอองบนพื้นถนน	●	โครงการได้มีการติดตั้งป้ายจำกัดความเร็ว แต่ยังไม่ได้จัดทำสันนุนเพื่อลดความเร็ว ทั้งนี้ทางโครงการได้มีมาตรการให้รถยนต์หยุด แสกนบัตรก่อนเข้าโครงการ เพื่อลดความเร็วและลดการฟุ้งกระจายของฝุ่นละอองบนพื้นถนน	ภาพที่ 2.2-3

(4) ควบคุมความเร็วของการใช้รถในบริเวณพื้นที่โครงการ เช่น ติดป้ายจำกัดความเร็ว และทำสัญญาณเพื่อลดความเร็วและช่วยลดแรงสั่นสะเทือนที่เกิดจากการวิ่งของรถยนต์	● โครงการได้มีการติดตั้งป้ายจำกัดความเร็ว แต่ยังไม่ได้จัดทำสัญญาณเพื่อลดความเร็ว ทั้งนี้ทางโครงการได้มีมาตรการให้รถยนต์หยุด	ภาพที่ 2.2-3

(5) ติดตั้งป้ายห้ามเร่งเครื่องยนต์ไว้บริเวณที่จอดรถและทางวิ่งภายในโครงการให้เห็นอย่างชัดเจน	✓ โครงการได้มีการติดตั้งป้าย “กรุณาดับเครื่องยนต์ ห้ามเร่งเครื่องยนต์ขณะจอด” ไว้บริเวณที่จอดรถและทางวิ่งภายในโครงการ	ภาพที่ 2.2-3

(3) ติดตั้งป้ายชื่อโครงการ ลูกศรแสดงทิศทาง บริเวณทางเข้า-ออก โครงการที่สามารถเห็นได้ชัดเจน ในระยะทางพอสมควรที่จะชะลอรถได้ทันก่อนเข้าสู่โครงการได้อย่างปลอดภัย	✓ โครงการได้มีการติดตั้งป้ายชื่อโครงการ ลูกศรแสดงทิศทาง บริเวณทางเข้า-ออกโครงการ ที่สามารถเห็นได้ชัดเจน	ภาพที่ 2.2-3

(4) จัดให้มีสัญญาณบริเวณจุดเข้า-ออกพื้นที่โครงการเพื่อช่วยชะลอความเร็วของรถ และช่วยป้องกันอุบัติเหตุที่อาจเกิดขึ้น	● โครงการยังไม่ได้จัดให้มีสัญญาณบริเวณจุดเข้า-ออกพื้นที่โครงการ แต่ทางโครงการมีการควบคุมความเร็วของการใช้รถในบริเวณพื้นที่โครงการโดยการให้รถยนต์หยุดสแกนบัตรก่อนเข้าโครงการ	ภาพที่ 2.2-3

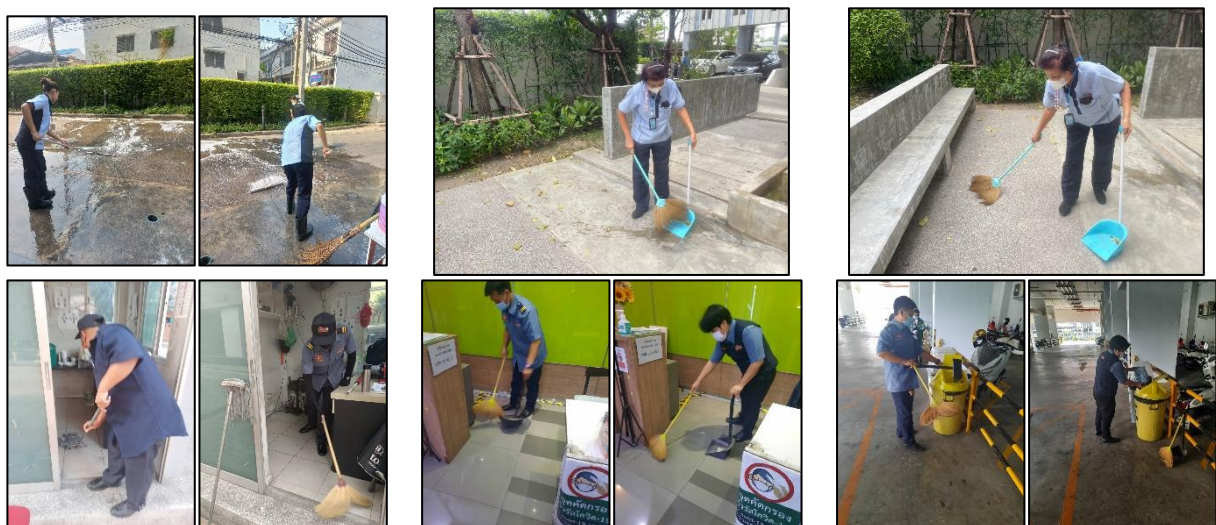
ภาพที่ 2.2-4 เจ้าหน้าที่ความสะอาดบริเวณถนนพื้นที่ส่วนกลาง

(2) หมั่นดูแลรักษาความสะอาดบริเวณถนนพื้นที่ส่วนกลาง โดยฉีดล้างถนนเป็นครั้งคราว	✓	โครงการจัดให้มีเจ้าหน้าที่คอยดูแลรักษาความสะอาดบริเวณถนนพื้นที่ส่วนกลาง โดยฉีดล้างถนนเป็นประจำอยู่เสมอ	ภาพที่ 2.2-4 ภาคผนวก ข1

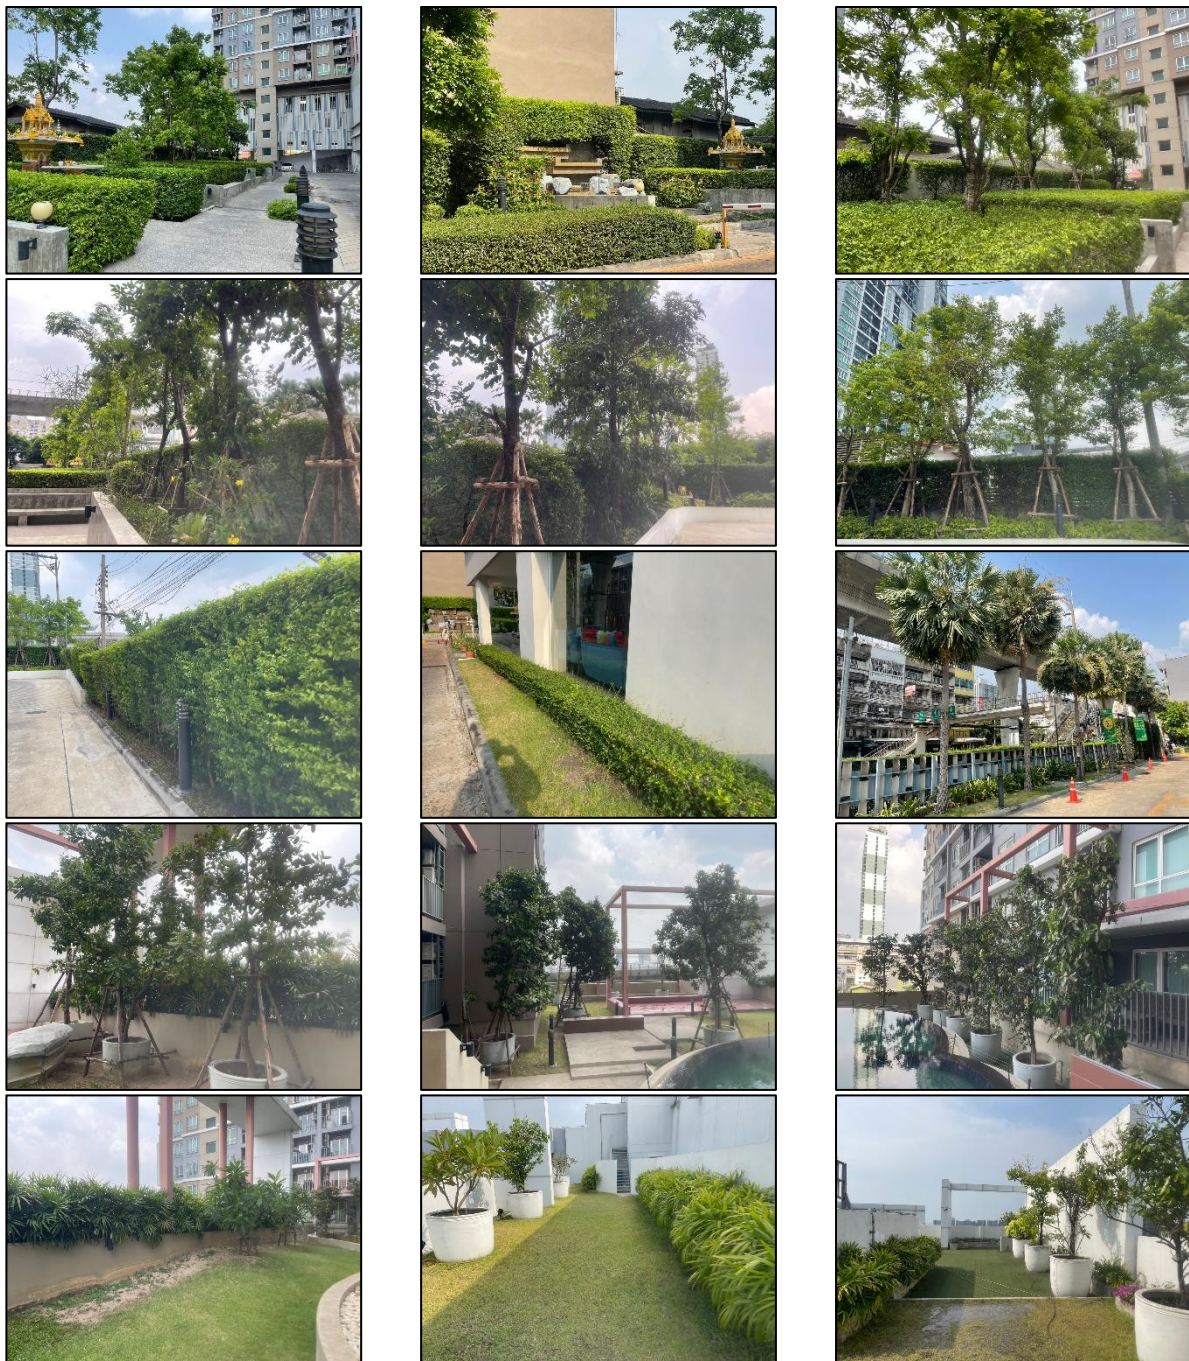
ภาพที่ 2.2-5 พื้นที่สีเขียวภายในโครงการ

(5) โครงการจัดให้มีชนิดพันธุ์ไม้ต่าง ๆ บริเวณพื้นที่สีเขียวของโครงการที่ช่วยในการกรองการฟุ้งกระจายของมลสารที่ปล่อยออกจากรถยนต์ ทั้งพันธุ์ไม้ประเภทไม้ยืนต้นทรงสูง ไม้พุ่มให้กลิ่นพุ่มหนา และกลุ่มไม้ทรงสูงใบหนา เพื่อช่วยในการดูดซับก๊าซ CO จากยานพาหนะและเป็นม่านกันการฟุ้งกระจายของฝุ่นละอองและมลสาร ตลอดจนการให้ร่มเงาและช่วยคายออกซิเจนให้แก่พื้นที่บริเวณโดยรอบ	✓	โครงการจัดให้มีชนิดพันธุ์ไม้ต่าง ๆ บริเวณพื้นที่สีเขียวของโครงการทั้งพันธุ์ไม้ประเภทไม้ยืนต้นทรงสูง ไม้พุ่มให้กลิ่นพุ่มหนา และกลุ่มไม้ทรงสูงใบหนา ทั้งยังคอยดูแลให้อยู่ในสภาพสมบูรณ์สวยงามอยู่เสมอ	ภาพที่ 2.2-5

(6) โครงการมีพื้นที่สีเขียวเพื่อเพิ่มปริมาณ O ₂ ในอากาศด้วยพันธุ์ไม้ยืนต้นในโครงการ	✓ โครงการจัดให้มีพันธุ์ไม้ยืนต้นบริเวณพื้นที่สีเขียวของโครงการ	ภาพที่ 2.2-5

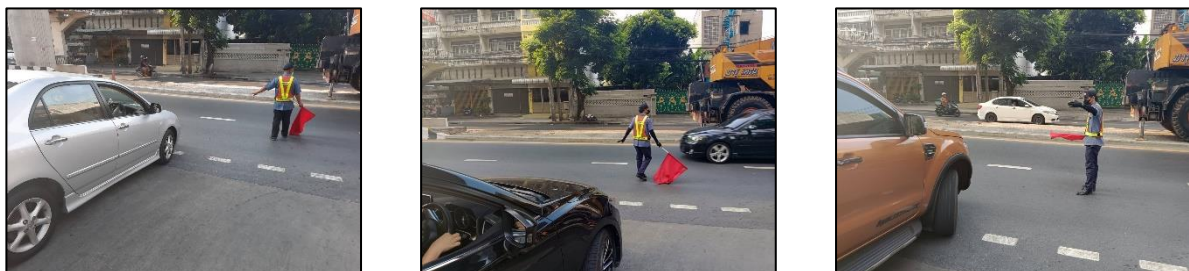
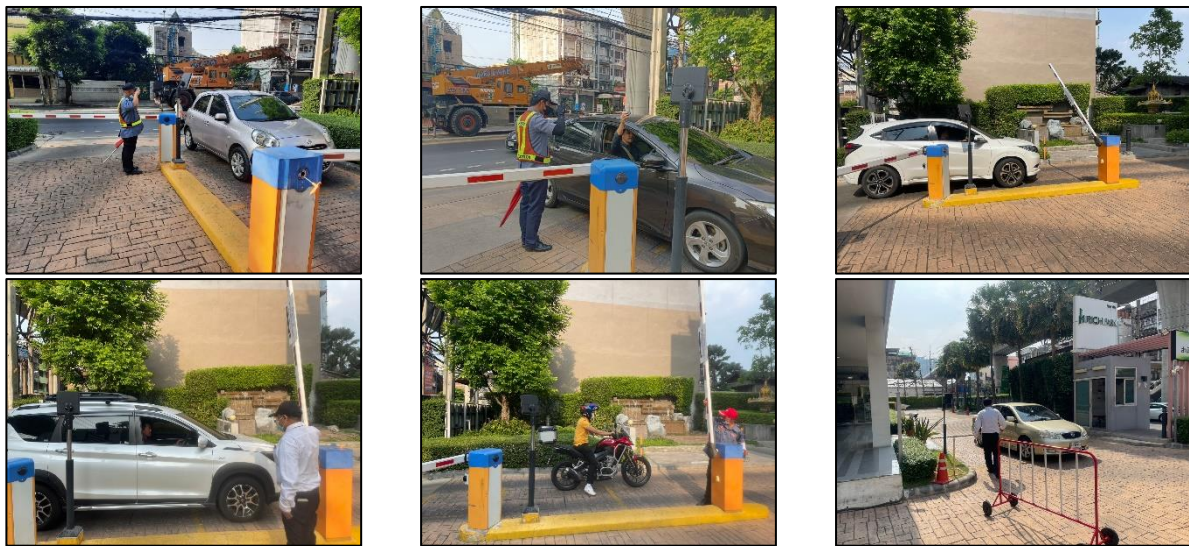
ภาพที่ 2.2-6 เจ้าหน้าที่อำนวยความสะดวกบริเวณทางเข้า-ออกโครงการ

(8) จัดระบบการจราจรภายในโครงการ ให้เหมาะสมกับสภาพการจราจรภายนอก และจัดให้มีเจ้าหน้าที่อำนวยความสะดวกบริเวณทางเข้า-ออกโครงการ โดยเฉพาะในช่วงโมงเร่งด่วนเช้า-เย็น เพื่อลดการระบายมลสารทางอากาศจากการจราจร	✓ โครงการมีเจ้าหน้าที่อำนวยความสะดวกบริเวณทางเข้า-ออกโครงการ โดยเฉพาะในช่วงโมงเร่งด่วนเช้า-เย็น มีเจ้าหน้าที่รักษาความปลอดภัยคอยจัดระบบการจราจรภายในโครงการ ให้เหมาะสมกับสภาพการจราจรภายนอก	ภาพที่ 2.2-6

(2) การควบคุมการจราจรบริเวณทางเข้า-ออก ที่เชื่อมต่อกับถนนสาธารณะ 1) พิจารณาใช้เครื่องควบคุมสัญญาณ ไฟเตือนบริเวณทางเข้า-ออก 2) จัดทำป้ายและเครื่องหมายแสดง ทางเข้า-ออก โครงการ 3) จัดให้มีเจ้าหน้าที่ควบคุมการจราจร บริเวณทางเข้า-ออกตลอดเวลา	✓ โครงการมีเจ้าหน้าที่อำนวยความสะดวกบริเวณทางเข้า-ออก โครงการ มีเจ้าหน้าที่รักษาความปลอดภัยคอยจัดระบบการจราจรภายในโครงการ ให้เหมาะสมกับสภาพการจราจรภายนอก ทั้งยังพิจารณาใช้เครื่องควบคุมสัญญาณ ไฟเตือนบริเวณทางเข้า-ออก พื้นที่โครงการ	ภาพที่ 2.2-6

(5) ประสานงานกับเจ้าหน้าที่ตำรวจจราจร คอยอำนวยความสะดวกด้านการจราจรในชั่วโมงเร่งด่วนเพื่อป้องกันปัญหาด้านการจราจร และขอความร่วมมือกับเจ้าหน้าที่ตำรวจจราจรรอบมเจ้าหน้าที่รักษาความปลอดภัยของโครงการ เพื่อเพิ่มประสิทธิภาพในด้านจราจร	● ปัจจุบันทางโครงการไม่มีเจ้าหน้าที่ตำรวจจราจรคอยอำนวยความสะดวกด้านการจราจรในชั่วโมงเร่งด่วน แต่ทางโครงการจัดให้มีเจ้าหน้าที่รักษาความปลอดภัยคอยอำนวยความสะดวกบริเวณทางเข้า-ออกโครงการในชั่วโมงเร่งด่วน	ภาพที่ 2.2-6

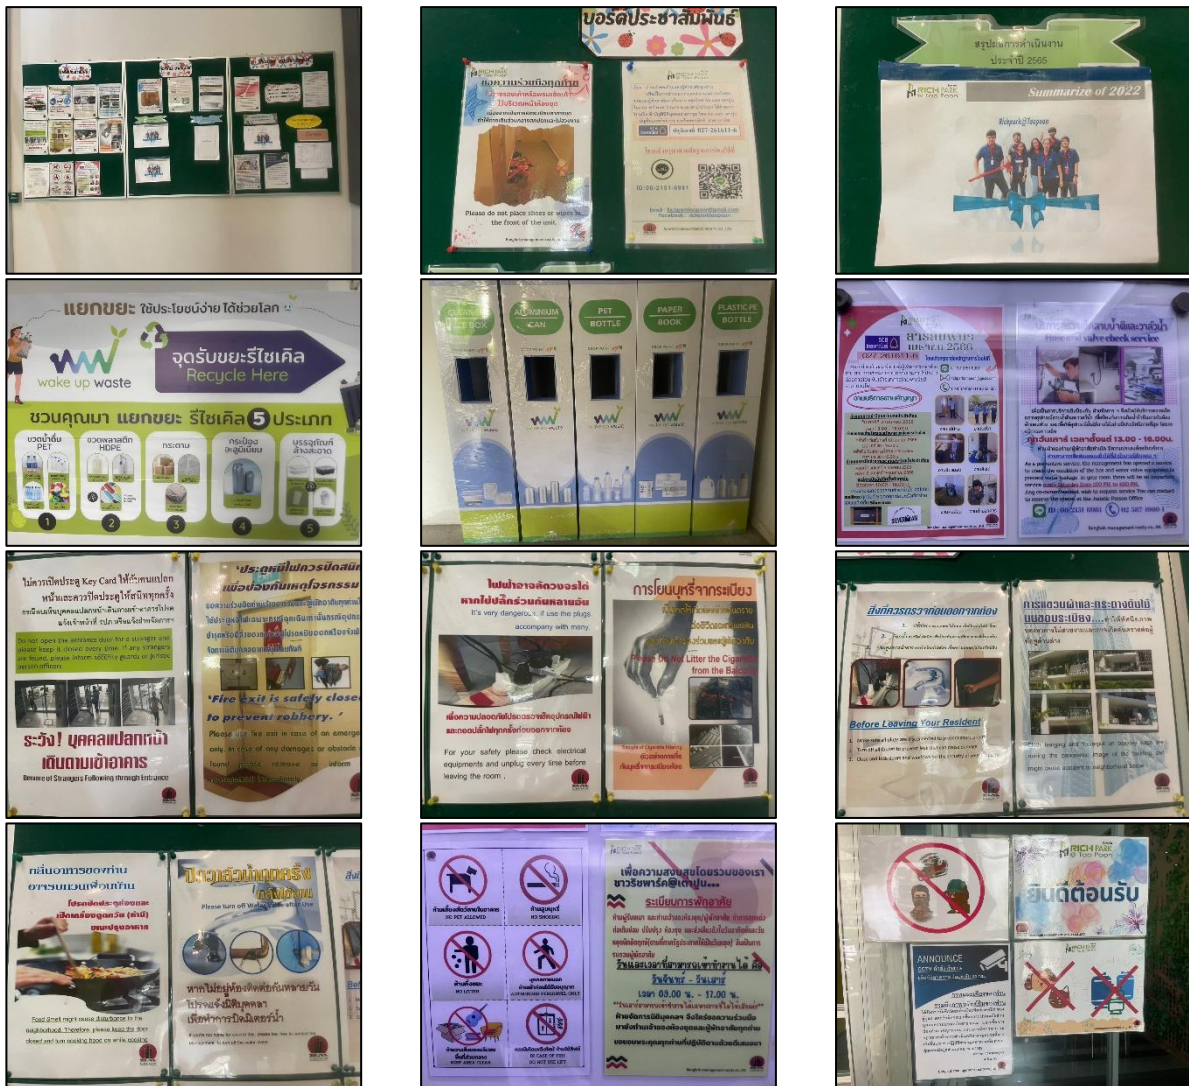
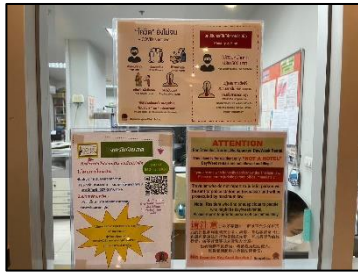
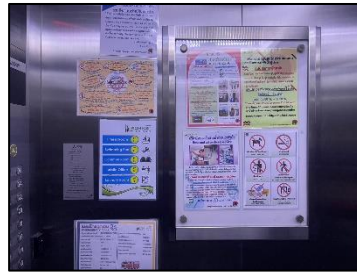
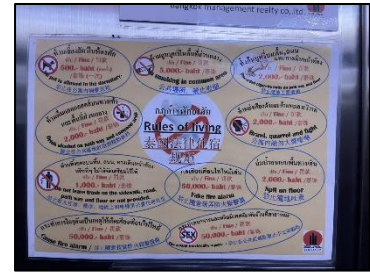
ภาพที่ 2.2-7 ป้ายณรงค์ต่าง ๆ ในโครงการ

(3) ประชาสัมพันธ์ไม่ให้มีการติดเครื่องยนต์ ขณะจอดรถภายในพื้นที่โครงการ	✓	โครงการได้จัดทำบอร์ดประชาสัมพันธ์ไม่ให้มีการติดเครื่องยนต์ ขณะจอดรถภายในพื้นที่โครงการ	ภาพที่ 2.2-7

1.3 เสียงและความสั่นสะเทือน	(1) ประชาสัมพันธ์ไม่ให้มีการติดเครื่องยนต์ขณะจอดรถภายในพื้นที่โครงการ	✓ โครงการได้จัดทำบอร์ดประชาสัมพันธ์ไม่ให้มีการติดเครื่องยนต์ขณะจอดรถภายในพื้นที่โครงการ	ภาพที่ 2.2-7

(3) ไม่ให้ผู้พักอาศัยทำกิจกรรมที่ส่งเสียงดังอันก่อให้เกิดความรำคาญแก่ผู้พักอาศัยที่อยู่ในพื้นที่ข้างเคียง	✓ โครงการได้จัดทำบอร์ดประชาสัมพันธ์แจ้งรายละเอียดกฎระเบียบที่ชัดเจนไม่ให้ผู้พักอาศัยทำกิจกรรมที่ส่งเสียงดังอันก่อให้เกิดความรำคาญแก่ผู้พักอาศัยที่อยู่ในพื้นที่ข้างเคียง	ภาพที่ 2.2-7 ภาคผนวก ข4

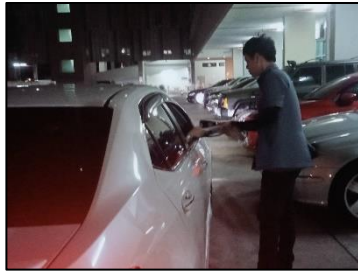
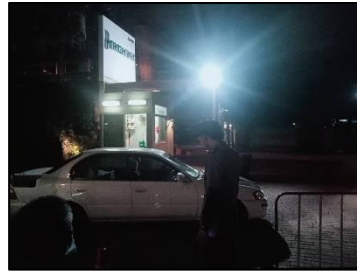
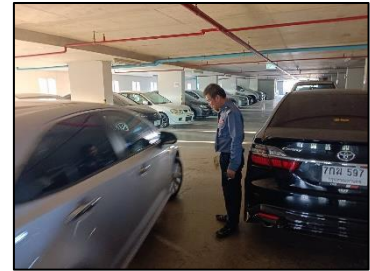
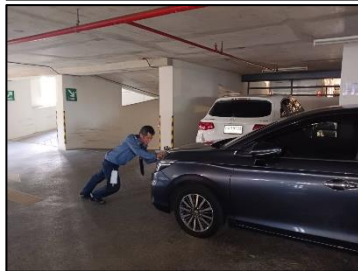
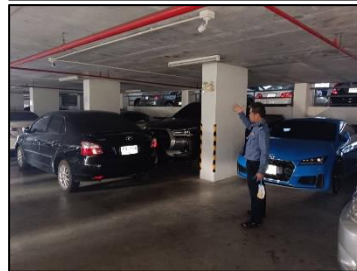
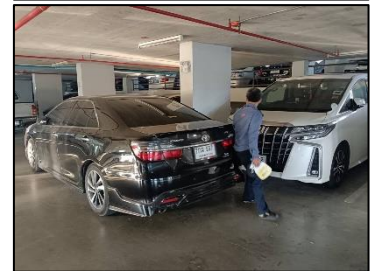
ภาพที่ 2.2-8 เจ้าหน้าที่รักษาความปลอดภัยตรวจตราความเรียบร้อยลานจอดรถและบริเวณพื้นที่โครงการ

(4) กำหนดให้เจ้าหน้าที่รักษาความปลอดภัย คอยแจ้งเตือนให้ผู้ขับขี่ดับเครื่องยนต์ทุกครั้ง	✓	โครงการจัดให้มีเจ้าหน้าที่รักษาความปลอดภัย คอยแจ้งเตือนให้ผู้ขับขี่ดับเครื่องยนต์ทุกครั้ง	ภาพที่ 2.2-8

(2) กำหนดให้เจ้าหน้าที่รักษาความปลอดภัย คอยแจ้งเตือนให้ผู้ขับขี่รถยนต์ดับเครื่องยนต์ทุกครั้ง	✓ โครงการได้จัดให้มีเจ้าหน้าที่รักษาความปลอดภัย คอยตรวจตรา แจ้งเตือนให้ผู้ขับขี่รถยนต์ดับเครื่องยนต์ทุกครั้ง	ภาพที่ 2.2-8

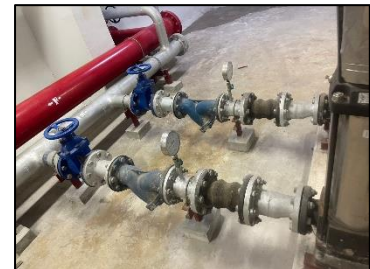
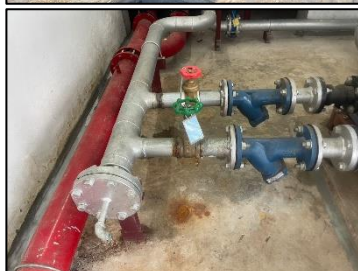
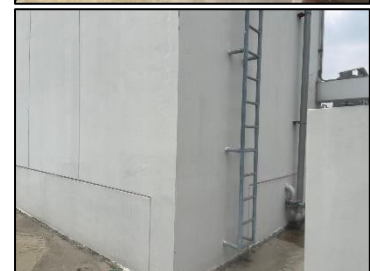
ภาพที่ 2.2-9 ถังสำรองน้ำใช้และจุดต่อท่อของโครงการ

3.คุณค่าการใช้ประโยชน์ของมนุษย์				
3.1 การใช้น้ำ	(1) จัดให้มีน้ำสำรองไม่น้อยกว่า 940 ลบ.ม. โดยเป็นน้ำเพื่อการอุปโภค-บริโภค ไม่น้อยกว่า 781 ลบ.ม. และน้ำสำรองเพื่อการดับเพลิง ไม่น้อยกว่า 159 ลบ.ม. และสามารถสำรองน้ำใช้ เพื่อการอุปโภคบริโภคได้นานไม่น้อยกว่า 1.41 วัน	✓ โครงการได้จัดให้มีถังสำรองน้ำเพื่อการอุปโภค-บริโภค และน้ำสำรองเพื่อการดับเพลิง ให้เป็นไปตามที่มาตรการป้องกันและแก้ไขผลกระทบสิ่งแวดล้อมกำหนด	ภาพที่ 2.2-9

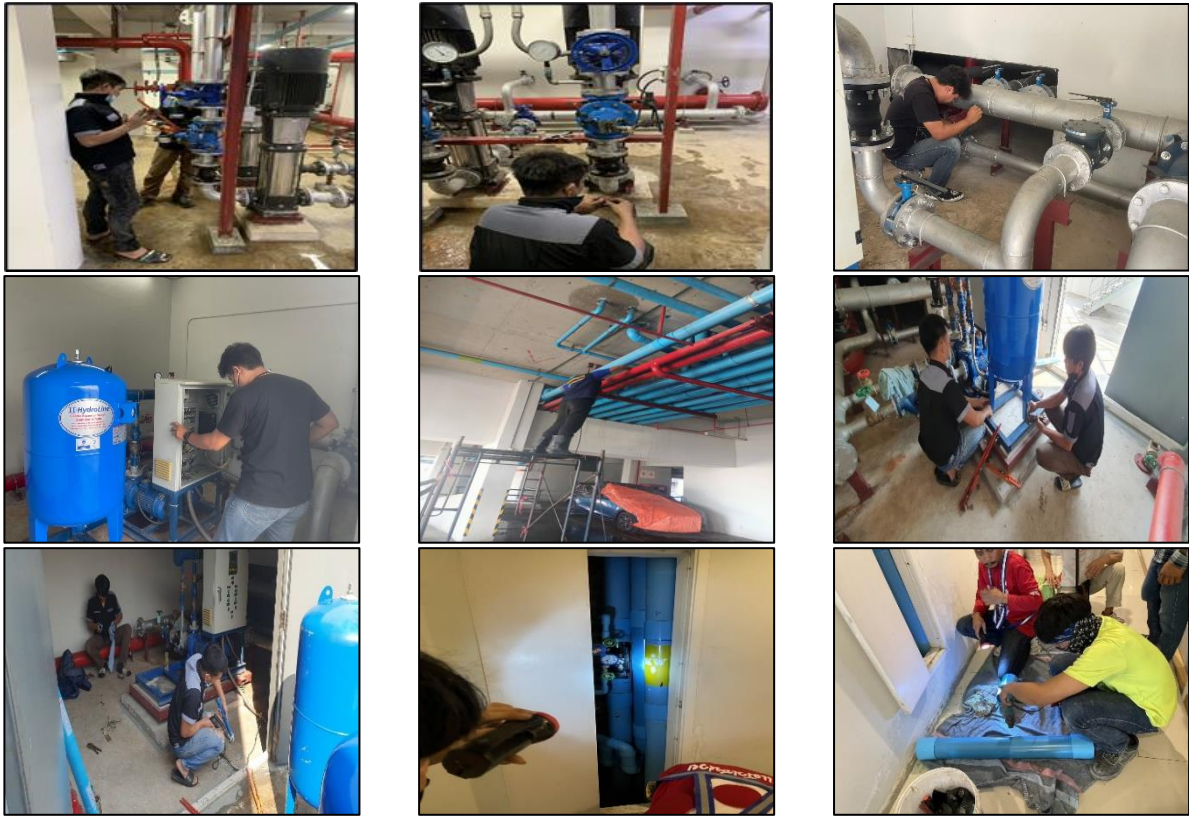
ภาพที่ 2.2-10 เจ้าหน้าที่คอยดูแลรักษา ตรวจสอบตรวจสอบ ระบบเส้นท่อประปา

(2) จัดให้มีเจ้าหน้าที่คอยดูแลรักษาระบบเส้นท่อประปาให้อยู่ในสภาพดีอยู่เสมอ หากพบว่าชำรุดเสียหายให้ทำการซ่อมแซมทันที	✓ โครงการจัดให้มีเจ้าหน้าที่คอยดูแลรักษา ซ่อมแซมระบบเส้นท่อประปาให้อยู่ในสภาพดีอยู่เสมอ หากพบว่าชำรุดเสียหายเจ้าหน้าที่จะทำการซ่อมแซมทันที	ภาพที่ 2.2-10

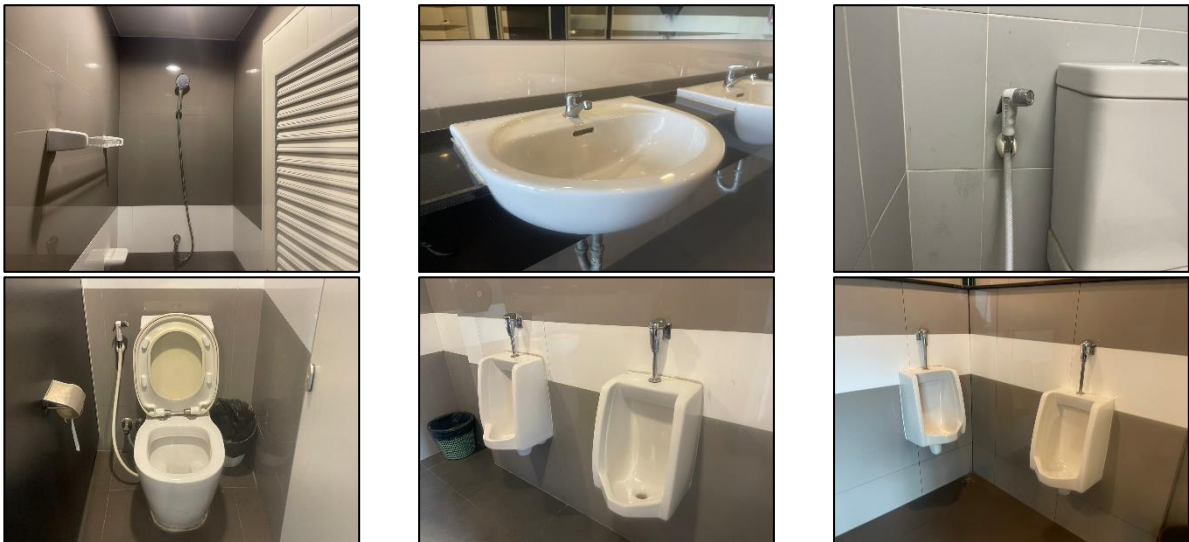
ภาพที่ 2.2-11 สุขภัณฑ์ประหยัดน้ำ

(4) การออกแบบจะเลือกใช้สุขภัณฑ์ที่ประหยัดน้ำหรืออุปกรณ์ที่มีประสิทธิภาพสูงทั้งก๊อกประหยัดน้ำ ชักโครกและหัวฉีดประหยัดน้ำ	✓ ทางโครงการได้เลือกใช้สุขภัณฑ์ที่ประหยัดน้ำหรืออุปกรณ์ที่มีประสิทธิภาพสูงทั้งก๊อกประหยัดน้ำ ชักโครกและหัวฉีดประหยัดน้ำ	ภาพที่ 2.2-11

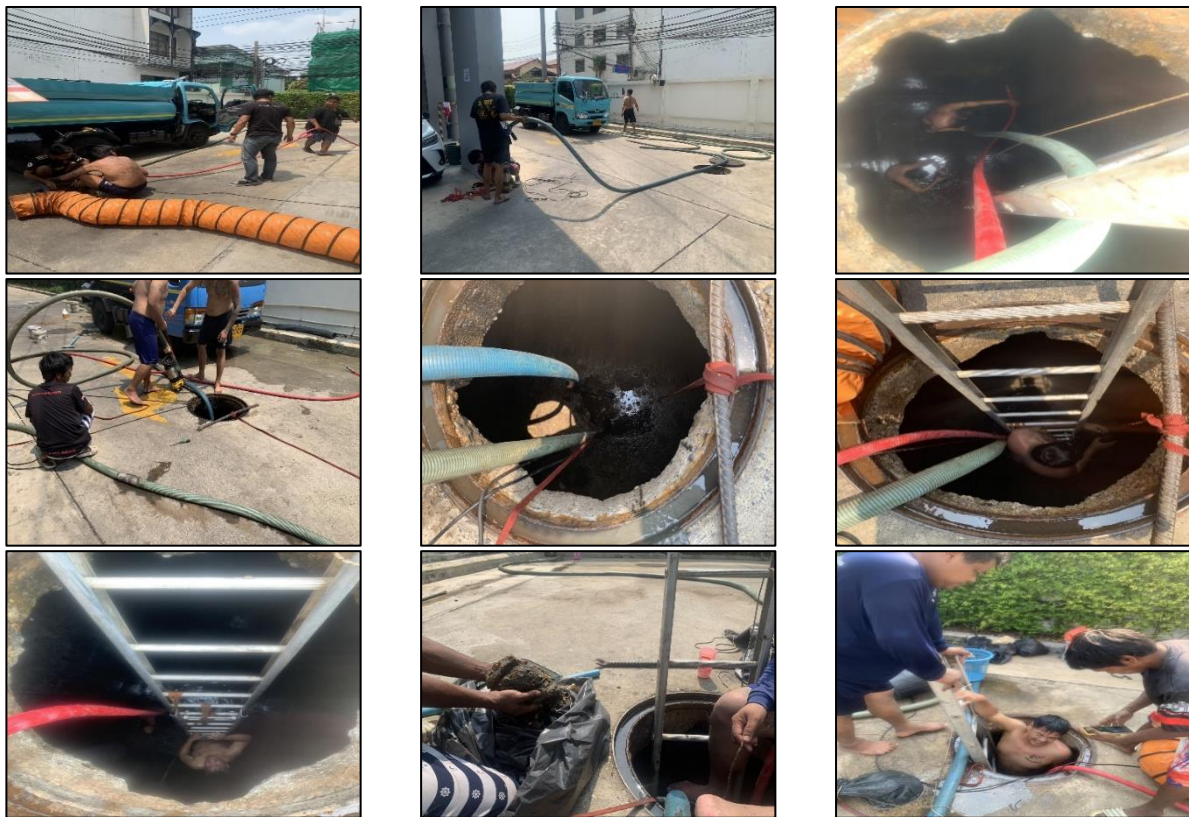
ภาพที่ 2.2-12 เจ้าหน้าที่ทำการสูบน้ำของระบบบำบัดน้ำเสีย

(6) กำหนดให้มีการสูบตะกอนทุก 2 เดือน โดยใช้บริการสูบล้างปฏิภูมิจากสำนักงานเขตบางซื่อ เอกชนที่ได้รับอนุญาตจากหน่วยงานราชการ	✓ โครงการได้จัดให้มีการสูบตะกอน จากหน่วยงานที่ได้รับอนุญาต อยู่เสมอ	ภาพที่ 2.2-12 ภาคผนวก ข3

(2) จัดให้มีเจ้าหน้าที่คอยดักตะกอนดิน กรวด ทราย และเศษวัสดุต่าง ๆ ออกจากบ่อดักน้ำอย่างสม่ำเสมอ	✓ โครงการมีเจ้าหน้าที่คอยตรวจสอบและดักตะกอนดิน กรวด ทราย และเศษวัสดุ ออกจากบ่อดักน้ำอย่างสม่ำเสมอ	ภาพที่ 2.2-12

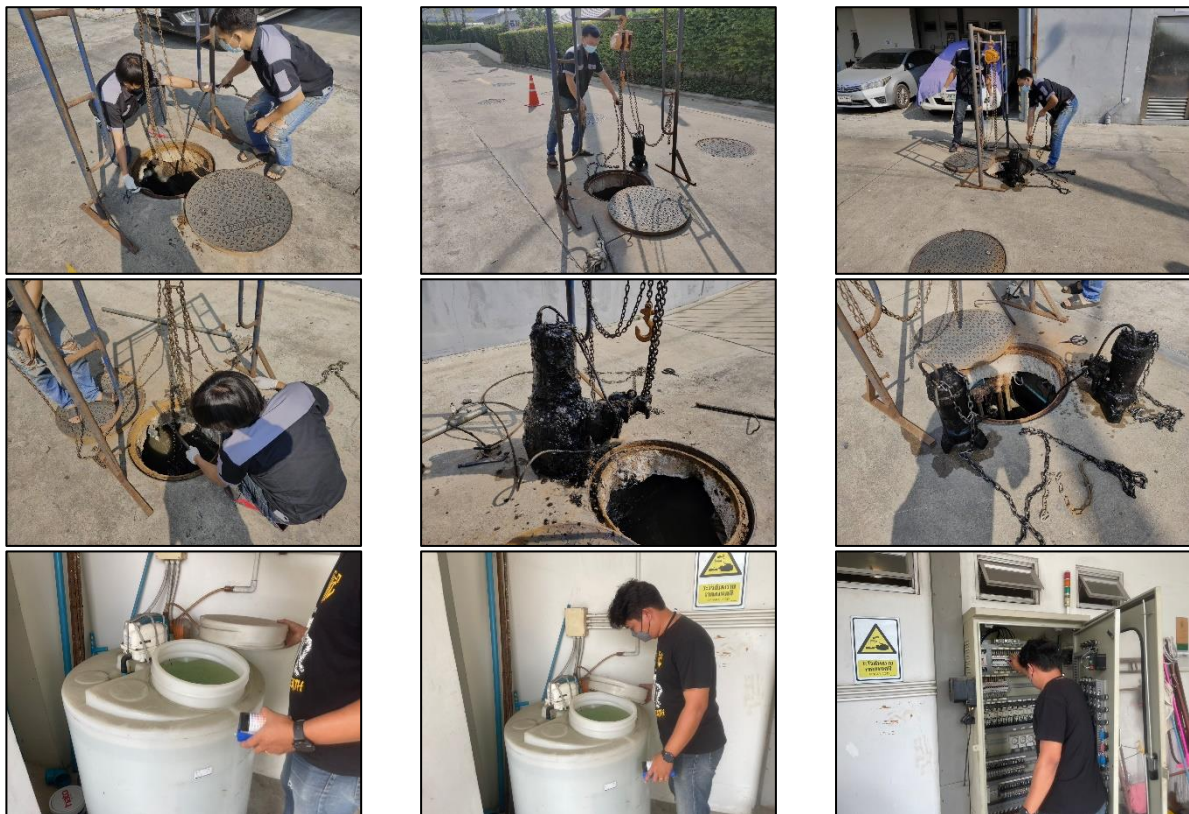
ภาพที่ 2.2-13 เจ้าหน้าที่ดูแลระบบบำบัดน้ำเสียของโครงการ

2.2 ทรัพยากรสิ่งมีชีวิตในน้ำ	- ดูแลรักษาระบบบำบัดน้ำเสียของโครงการให้ทำงานได้อย่างมีประสิทธิภาพ	✓ โครงการได้จัดให้มีเจ้าหน้าที่คอยดูแลรักษาระบบบำบัดน้ำเสียให้ทำงานได้อย่างมีประสิทธิภาพ อยู่เสมอ	ภาพที่ 2.2-13

(7) จัดให้มีเจ้าหน้าที่เทคนิคดูแลการเดินระบบบำบัดน้ำเสียให้มีประสิทธิภาพอยู่เสมอ	✓ โครงการจัดให้มีเจ้าหน้าที่ดูแลระบบบำบัดน้ำเสียให้มีประสิทธิภาพ	ภาพที่ 2.2-13

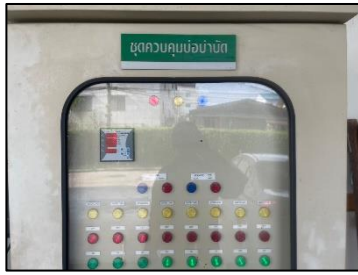
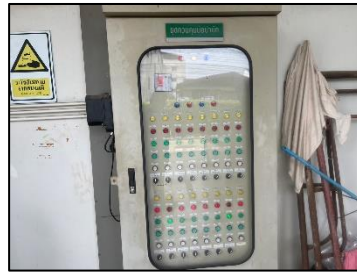
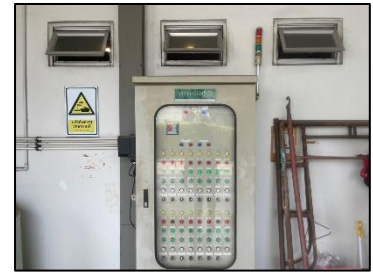
ภาพที่ 2.2-14 มาตรการไฟฟ้าของระบบบำบัดน้ำเสีย

(8) ติดตั้งมาตรวัดไฟฟ้าในส่วนของระบบบำบัดน้ำเสียแยกออกจากส่วนอื่นของอาคาร	✓ โครงการได้ติดตั้งมาตรวัดไฟฟ้าในส่วนของระบบบำบัดน้ำเสียแยกออกจากส่วนอื่นของอาคาร	ภาพที่ 2.2-14

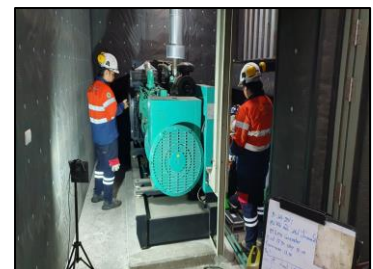
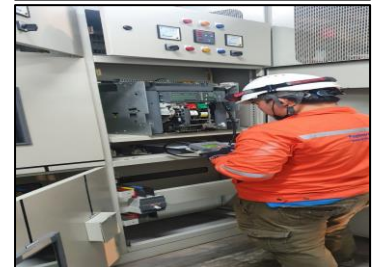
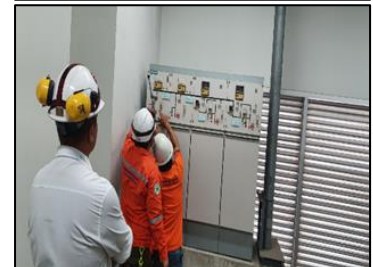
ภาพที่ 2.2-16 ตรวจสอบระบบไฟฟ้าโครงการ

3.4 การใช้ไฟฟ้า	(1) ตรวจสอบระบบไฟฟ้าโครงการให้อยู่ในสภาพที่ปลอดภัยและใช้การได้ดีอยู่เสมอ	✓ โครงการได้จัดให้มีเจ้าหน้าที่คอยตรวจสอบระบบไฟฟ้าของโครงการให้อยู่ในสภาพที่ปลอดภัยและใช้การได้ดีอยู่เสมอ	ภาพที่ 2.2-16

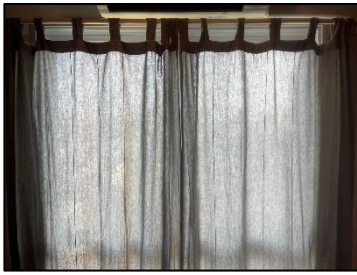
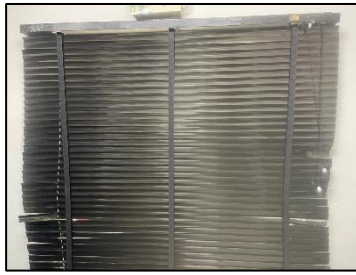
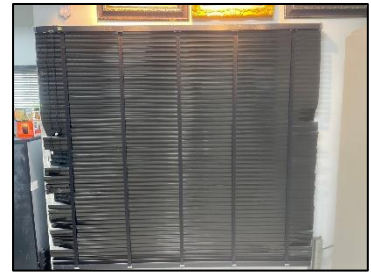
ภาพที่ 2.2-17 มู่ลี่กันสาดป้องกันแสงแดด

(3) ติดตั้งฉนวนกันความร้อนโดยรอบห้องที่มีการปรับอากาศเพื่อลดการสูญเสียพลังงานจากการถ่ายเทความร้อนเข้าภายในอาคาร	✓	โครงการได้ใช้วัสดุกันสาดป้องกันแสงแดดส่องกระทบตัวอาคาร และกันความร้อนโดยรอบห้องที่มีการปรับอากาศเพื่อลดการสูญเสียพลังงานจากการถ่ายเทความร้อนเข้าภายในอาคาร	ภาพที่ 2.2-17

(4) ใช้วัสดุกันสาดป้องกันแสงแดดส่องกระทบตัวอาคาร และบุฉนวนกันความร้อนตามหลังคาและฝ้าผนังเพื่อไม่ให้เครื่องปรับอากาศทำงานหนักเกินไป	✓	โครงการได้ใช้วัสดุกันสาดป้องกันแสงแดดส่องกระทบตัวอาคาร และฝ้าผนังเพื่อไม่ให้เครื่องปรับอากาศทำงานหนักเกินไป	ภาพที่ 2.2-17

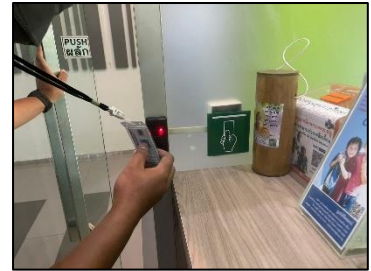
ภาพที่ 2.2-18 อุปกรณ์ควบคุมการเปิด-ปิดประตู

(5) หลีกเลี่ยงการสูญเสียพลังงานจากการถ่ายเทความร้อนเข้าสู่ห้องปรับอากาศ ติดตั้งและใช้อุปกรณ์ควบคุมการเปิด-ปิดประตูในห้องที่มีเครื่องปรับอากาศ	✓ โครงการได้มีการติดตั้งและใช้อุปกรณ์ควบคุมการเปิด-ปิดประตูในห้องที่มีเครื่องปรับอากาศ เพื่อหลีกเลี่ยงการสูญเสียพลังงานจากการถ่ายเทความร้อนเข้าสู่ห้องปรับอากาศ	ภาพที่ 2.2-18

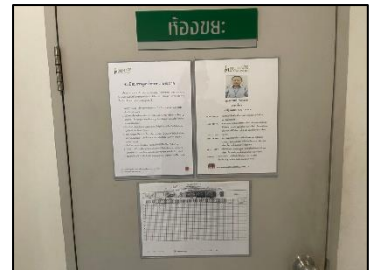
ภาพที่ 2.2-19 ห้องพักมูลฝอย

3.5 การจัดการขยะมูลฝอย	(1) จัดให้มีห้องพักมูลฝอยประจำชั้นตั้งแต่ชั้น 5 ถึงชั้นที่ 26 ซึ่งเป็นชั้นพักอาศัยจำนวน 1 ห้อง ชั้นภายในจะตั้งถังมูลฝอยขนาด 100 ลิตร จำนวน 2 ถัง ถังมูลฝอยแห้ง 1 ถัง และถังมูลฝอยเปียก 1 ถัง และตั้งถังมูลฝอยอันตรายขนาด 60 ลิตร จำนวน 1 ถัง	✓ โครงการจัดให้มีห้องพักมูลฝอยประจำชั้นตั้งแต่ชั้น 5 ถึงชั้นที่ 26 ภายในตั้งถังมูลฝอยแห้งขนาด 100 ลิตร 1 ถัง และถังมูลฝอยเปียกขนาด 100 ลิตร 1 ถัง และตั้งถังมูลฝอยอันตราย จำนวน 1 ถัง	ภาพที่ 2.2-19

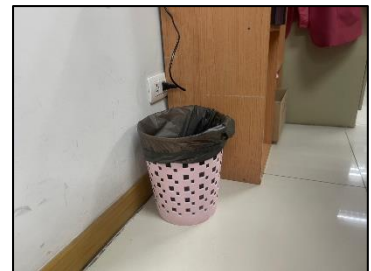
ภาพที่ 2.2-20 ถังมูลฝอยภายในห้องสำนักงานนิติบุคคลอาคารชุด

(2) สำหรับภายในห้องสำนักงานนิติบุคคลอาคารชุด จัดให้มีถังมูลฝอยขนาด 60 ลิตร จำนวน 3 ถัง ถังมูลฝอยแห้ง 1 ถัง ถังมูลฝอยเปียก 1 ถังและตั้งถังมูลฝอยอันตราย 1 ถัง	● ภายในห้องสำนักงานนิติบุคคลอาคารชุด มีถังมูลฝอย จำนวน 3 ถัง ประกอบไปด้วยถังมูลฝอยแห้ง และถังมูลฝอยเปียก ทั้งนี้ทางโครงการยังไม่ได้ติดตั้งถังมูลฝอยอันตราย 1 ถัง	ภาพที่ 2.2-20

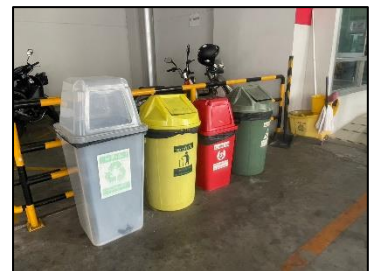
ภาพที่ 2.2-21 ถังมูลฝอยส่วนพื้นที่บริเวณร้านค้าตั้งอยู่ ชั้น 1

(3) สำหรับส่วนพื้นที่บริเวณร้านค้าตั้งอยู่ชั้น 1 จัดให้มีถังมูลฝอยขนาด 60 ลิตร จำนวน 4 ถัง (ถังมูลฝอยย่อยสลายได้ ถังมูลฝอยรีไซเคิล ถังมูลฝอยทั่วไป และถังมูลฝอยอันตราย)	✓ บริเวณพื้นที่ร้านค้า ชั้น 1 โครงการได้จัดให้มีถังมูลฝอย จำนวน 4 ถัง ประกอบไปด้วยถังมูลฝอยย่อยสลายได้ ถังมูลฝอยรีไซเคิล ถังมูลฝอยทั่วไป และถังมูลฝอยอันตราย	ภาพที่ 2.2-21

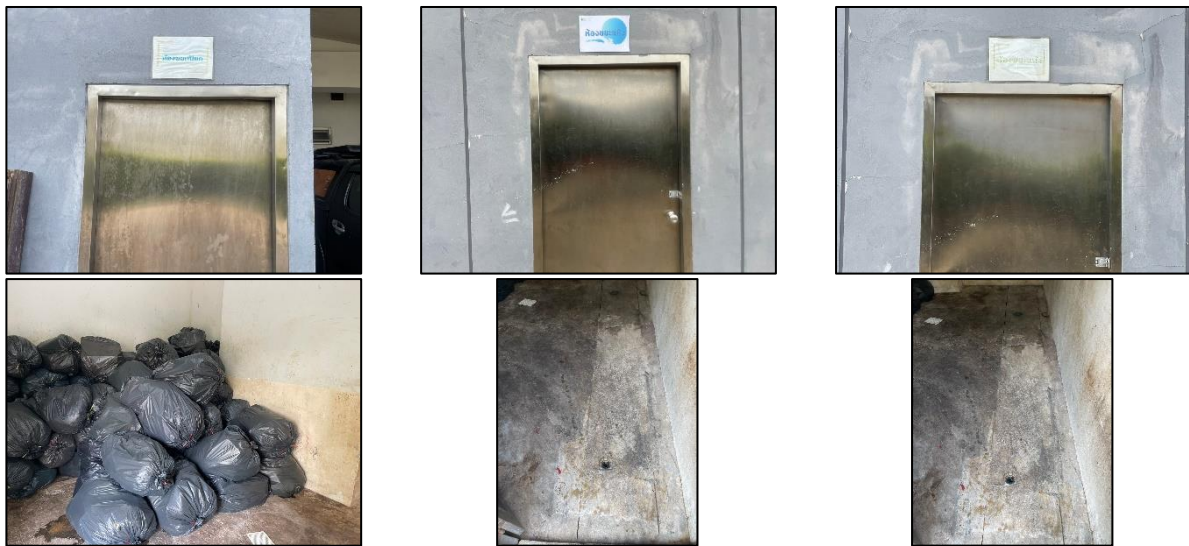
ภาพที่ 2.2-22 ห้องพัสดุฝอยรวม

(4) จัดให้มีห้องพักมูลฝอยรวมโดยภายในห้องพักมูลฝอยรวมแบ่งเป็น 2 ห้อง ได้แก่ - ห้องพักขยะมูลฝอยแห้ง ความจุประมาณ 39.17 ลบ.ม. สามารถรองรับขยะแห้งได้ ประมาณ 11 วัน - ห้องพักขยะมูลฝอยเปียก ความจุประมาณ 22.64 ลบ.ม. สามารถรองรับขยะเปียกได้ประมาณ 7 วัน	✓ โครงการได้จัดให้มีห้องพักมูลฝอยรวมภายในพื้นที่โครงการ แบ่งออกเป็น 2 ห้อง ได้แก่ ห้องพักขยะมูลฝอยแห้ง และห้องพักขยะมูลฝอยเปียก นี้ทางโครงการได้มีการจัดเก็บขยะใส่ถุงดำและมัดถุงดำอย่างมิดชิดเพื่อแยกขยะออกจากกัน	ภาพที่ 2.2-22

(10) ห้องพักมูลฝอยรวมต้องมีประตูปิดมิดชิด เพื่อป้องกันกลิ่นรบกวนผู้พักอาศัยและชุมชนบริเวณใกล้เคียง โดยเปิดประตูเฉพาะช่วงที่มีการเก็บขนมูลฝอยเท่านั้น	✓ โครงการได้จัดเตรียมห้องพักมูลฝอยรวมให้มีประตูปิดมิดชิด โดยเปิดประตูเฉพาะช่วงที่มีการเก็บขนมูลฝอยเท่านั้น	ภาพที่ 2.2-22

(11) จัดให้มีท่อรวบรวมน้ำจากการล้างห้องพักมูลฝอยรวม รวบรวมเข้าสู่ระบบบำบัดน้ำเสียรวมของโครงการ	✓ โครงการมีท่อรวบรวมน้ำจากการล้างห้องพักมูลฝอยรวม รวบรวมเข้าสู่ระบบบำบัดน้ำเสียรวมของโครงการ	ภาพที่ 2.2-22 ภาคผนวก ข2

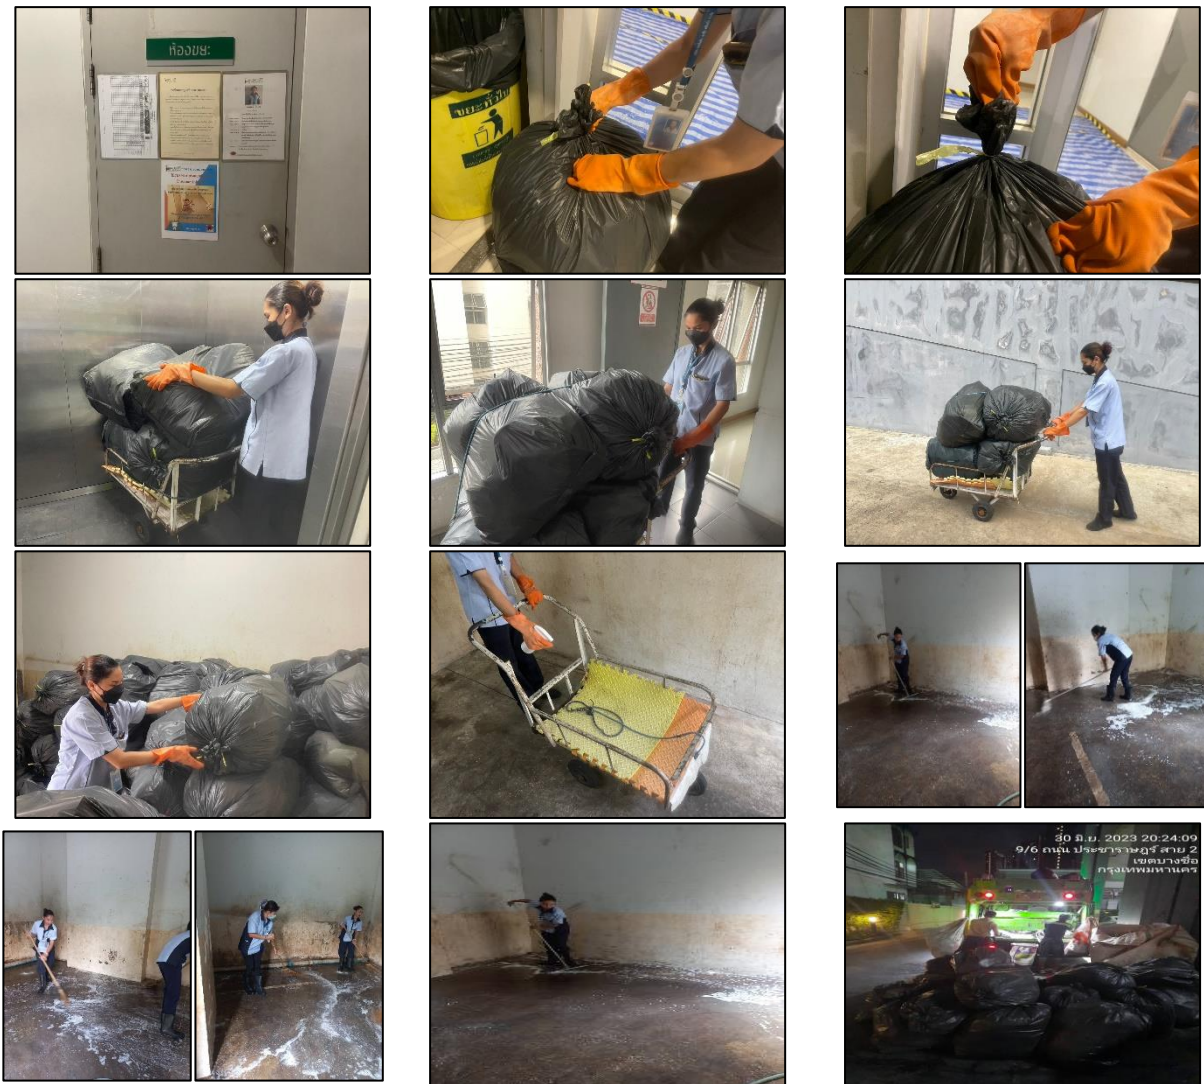
ภาพที่ 2.2-23 เจ้าหน้าที่จัดเก็บขยะและตรวจสอบการตกค้างมูลฝอยภายในพื้นที่โครงการ

(6) จัดให้มีพนักงานทำความสะอาดคอยดูแลความสะอาดเรียบร้อย และจัดเก็บมูลฝอยจากถังรองรับมูลฝอยทุกจุดทันทีเมื่อเต็ม และคอยดูแลไม่ให้มูลฝอยล้นออกนอกถัง นอกจากนี้จะคัดแยกมูลฝอยแต่ละประเภท แยกใส่ถุงรองรับมูลฝอย ตีฉลากบอกประเภทของมูลฝอยนั้น ๆ ให้ชัดเจน และให้พนักงาน ดำเนินการในช่วงเวลา 13.00-14.00 น. จากนั้นจึงนำถุงใส่มูลฝอยไปไว้ที่ห้องพักมูลฝอยรวมชั้นล่าง	✓ โครงการจัดให้มีพนักงานทำความสะอาดคอยดูแลความสะอาดเรียบร้อย และจัดเก็บมูลฝอยจากถังรองรับมูลฝอยทุกจุดเมื่อเต็ม และคอยดูแลรักษาความสะอาด นอกจากนี้ยังมีการคัดแยกมูลฝอยแต่ละประเภท แยกใส่ถุงรองรับมูลฝอย ตีฉลากบอกประเภทของมูลฝอยนั้น ๆ ให้ชัดเจน จากนั้นนำถุงใส่มูลฝอยไปไว้ที่ห้องพักมูลฝอยรวมชั้นล่างอีกด้วย	ภาพที่ 2.2-23

(7) ก่อนรวบรวมมูลฝอยจากจุดต่าง ๆ ไปยังห้องพักมูลฝอยรวม ต้องมัดปากถุงให้แน่น เพื่อป้องกันมูลฝอยหกกระจัดกระจายและสะดวกต่อการขนย้าย	✓ ก่อนรวบรวมมูลฝอยจากจุดต่าง ๆ ไปยังห้องพักมูลฝอยรวม เจ้าหน้าที่มีการตรวจเช็คและมัดปากถุงให้แน่น เพื่อป้องกันมูลฝอยหกกระจัดกระจายและสะดวกต่อการขนย้าย	ภาพที่ 2.2-23

(8) กำชับให้พนักงานทำความสะอาด ขนย้ายถุงมูลฝอยด้วยความระมัดระวัง โดยในการขนย้ายมูลฝอยจากห้องพักมูลฝอยประจำชั้นไปยังห้องพักมูลฝอยรวมให้ขนย้ายทั้งถัง เพื่อป้องกันผลกระทบ ขนย้ายทั้งถัง เพื่อป้องกันผลกระทบด้านน้ำชะมูลฝอย รั่วซึมลงสู่พื้น และส่งกลิ่นรบกวน ทั้งนี้ หากเกิดการรั่วไหลต้องใช้ผ้าถูพื้นเช็ดทำความสะอาดโดยทันที	● ทางโครงการได้กำชับให้พนักงานทำความสะอาด ขนย้ายถุงมูลฝอยด้วยความระมัดระวัง พนักงานขนย้ายมูลฝอยจากห้องพักมูลฝอยประจำชั้นไปยังห้องพักมูลฝอยรวมแบบขนย้ายใส่ถุงดำ หมัดใส่ถุงดำ อย่างมิดชิดป้องกันการเกิดผลกระทบด้านน้ำชะมูลฝอย รั่วซึมลงสู่พื้นและส่งกลิ่นรบกวน หากเกิดการรั่วไหล พนักงานต้องใช้ผ้าถูพื้นเช็ดทำความสะอาดโดยทันที	ภาพที่ 2.2-23

(9) จัดให้มีการทำความสะอาดห้องพักมูลฝอยรวมอย่างสม่ำเสมอ สัปดาห์ละ 1 ครั้ง เพื่อป้องกันการเพาะตัวของเชื้อโรค	✓ โครงการจัดให้มีพนักงานทำความสะอาดห้องพักมูลฝอยรวมอย่างสม่ำเสมออย่างน้อยสัปดาห์ละ 1 ครั้ง	ภาพที่ 2.2-23

(12) ติดตามประสานงานการจัดเก็บมูลฝอย ของสำนักงานเขตบางซื่อ ให้มาจัดเก็บมูลฝอยจากโครงการอย่างสม่ำเสมอ โดยไม่มีการตกค้าง	✓ โครงการประสานงานจากหน่วยงานที่มีสิทธิ์จัดเก็บมูลฝอย ให้มาจัดเก็บมูลฝอยจากโครงการอย่างสม่ำเสมอ โดยไม่มีการตกค้าง	ภาพที่ 2.2-23
