บทที่ 2

การปฏิบัติตามมาตรการป้องกัน และแก้ไขผลกระทบสิ่งแวดล้อม

ตารางที่ 2.2-1 ผลการปฏิบัติตามมาตรการป้องกันและแก้ไขผลกระทบสิ่งแวดล้อม (ระยะดำเนินการ) โครงการผลิตลวดทองแดงส่วนขยาย ครั้งที่ 1
บริษัท ไทยเมทัลโปรดักส์ จำกัด ระหว่างเดือนมกราคม-มิถุนายน 2566

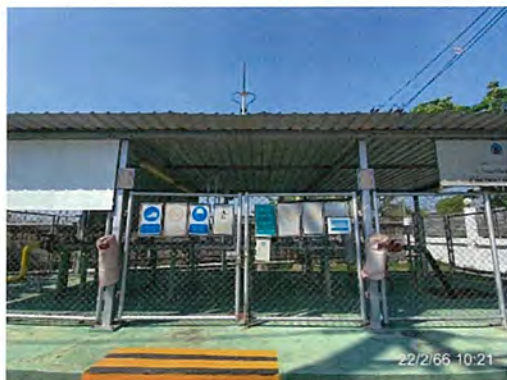
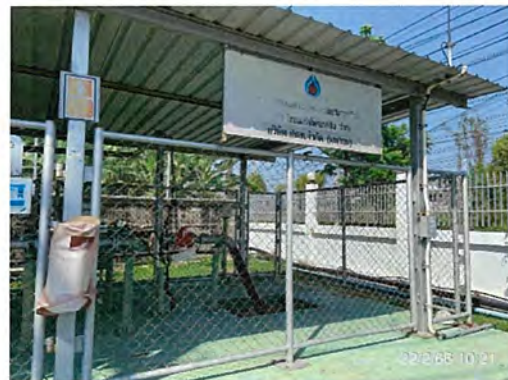
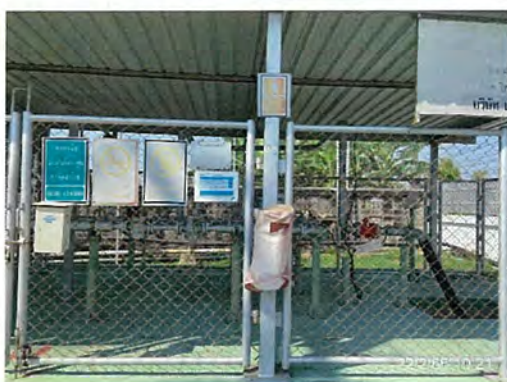
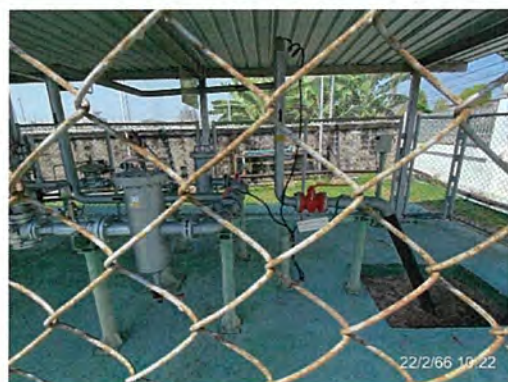
- โรงงานต้องใช้ก๊าซธรรมชาติเป็นเชื้อเพลิงในกิจกรรมการผลิตเท่านั้น	- เตา หลอม และชุดหล่อ	- โครงการใช้ก๊าซธรรมชาติเป็นเชื้อเพลิงสำหรับเตาหลอม และชุดหล่อโดยรับก๊าซธรรมชาติจากบริษัท ปตท. จำกัด (มหาชน) ผ่านระบบท่อส่งก๊าซมายังโครงการ	-	- ภาคผนวก 6ข - รูปที่ 6 สถานีก๊าซธรรมชาติ

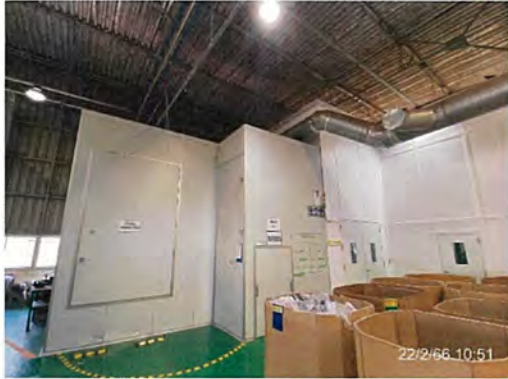
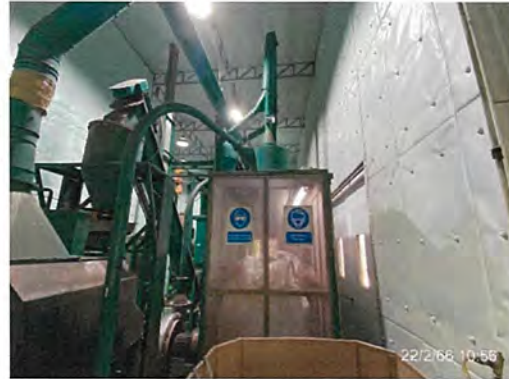
- จัดให้พื้นที่ทำงานในการรีไซเคิลทองแดงที่เป็นสายไฟชนิดมีฉนวนหุ้มเป็นระบบปิดทั้งระบบ	- ชุดย่อยสายไฟชนิดมีฉนวนหุ้ม (RC-1 และ RC-2)	- บริเวณพื้นที่ทำงานรีไซเคิลทองแดง (ชุดย่อยสายไฟชนิดที่มีฉนวนหุ้ม) โครงการได้จัดทำเป็นระบบปิดทั้งระบบเพื่อป้องกันการฟุ้งกระจายของฝุ่นละออง	-	- รูปที่ 7 พื้นที่ทำงานรีไซเคิลทองแดง (ระบบปิด)

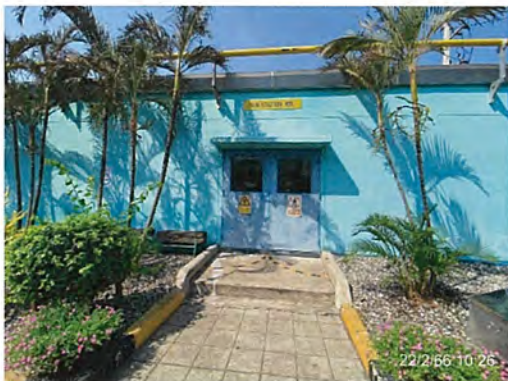
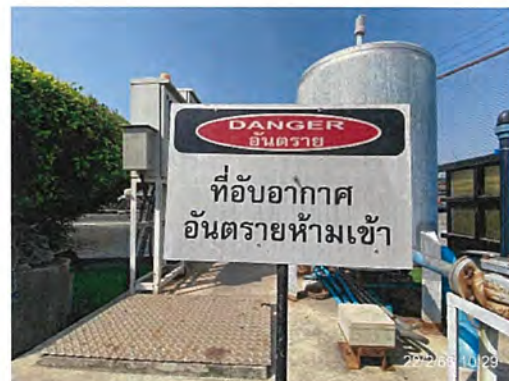
รูปที่ 9 ป้ายเตือนอันตรายและการสวมใส่อุปกรณ์ป้องกันอันตรายส่วนบุคคล

- ติดป้ายเตือนการสวมใส่อุปกรณ์ป้องกันอันตรายส่วนบุคคล ได้แก่ การสวมใส่อุปกรณ์ป้องกันอันตรายต่อระบบทางเดินหายใจ ถุงมือ ที่อุดหู หมวกนิรภัย และเข็มกันเปื้อน ทำด้วยพลาสติก เป็นต้น	- อาคารรีไซเคิล	- โครงการดำเนินการติดป้ายเตือนการสวมใส่อุปกรณ์ป้องกันอันตรายส่วนบุคคลกระจายตามบริเวณพื้นที่เสี่ยงภายในอาคารรีไซเคิล รวมทั้งจัดทำข้อบังคับในการสวมใส่อุปกรณ์ป้องกันอันตรายส่วนบุคคลโดยกำหนดไว้ในกฎข้อบังคับและคู่มือว่าด้วยความปลอดภัยในการทำงาน เพื่อให้พนักงานปฏิบัติตาม	-	- ภาคผนวก 9 - รูปที่ 9 ป้ายเตือนอันตรายและการสวมใส่ PPE - รูปที่ 10 พนักงานสวมใส่ PPE

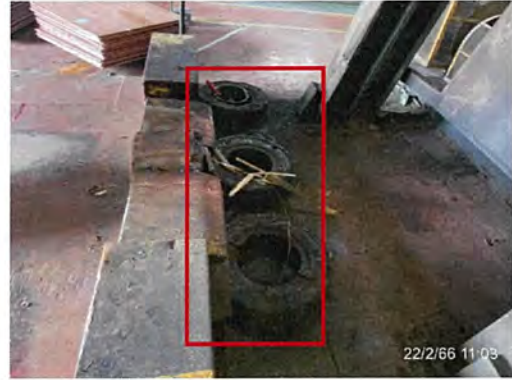
3. เสียง (ต่อ) 3.1 การควบคุมเสียงจากแหล่งกำเนิด (ต่อ) - ควบคุมระดับเสียงที่แหล่งกำเนิด ประกอบด้วย <ul style="list-style-type: none"> • การตรวจสอบสภาพรถที่วิ่ง-เข้าออกพื้นที่โรงงานและรถโฟล์คลิฟท์ของโรงงาน • ตรวจสอบสภาพการใช้งานของเครื่องจักร • จัดให้มีแผ่นยางรองกันกระแทกระหว่างกระบะใส่แผ่นทองแดง (Loader) เพื่อลดการกระแทกขณะนำแผ่นทองแดงลงกระบะกับพื้นโรงงาน • การปรับระยะกระบะ (Loader) ให้มีระยะห่างจากพื้นโรงงานเพื่อลดการกระแทกขณะนำแผ่นทองแดงใส่ในกระบะ • การปรับเปลี่ยนเส้นทางการลำเลียงแผ่นทองแดงไปยังกระบะใส่แผ่นทองแดง 	- ภายในโรงงาน	- โครงการดำเนินการควบคุมระดับเสียงที่แหล่งกำเนิด ดังนี้ <ul style="list-style-type: none"> • ตรวจสอบสภาพรถโฟล์คลิฟท์ • ตรวจสอบสภาพการทำงานของเครื่องจักร • จัดให้มียางรองกันกระแทกระหว่างกระบะใส่แผ่นทองแดงกับพื้นโรงงาน เพื่อให้สามารถลดการกระแทกที่ก่อให้เกิดเสียงดัง • การปรับระยะห่างของกระบะจากพื้นขณะนำแผ่นทองแดงใส่กระบะเพื่อลดการกระแทก 	-	- ภาคผนวก 4ข - ภาคผนวก 11ข - รูปที่ 13 ยางรองกันกระแทก บริเวณโหลดแผ่นทองแดง

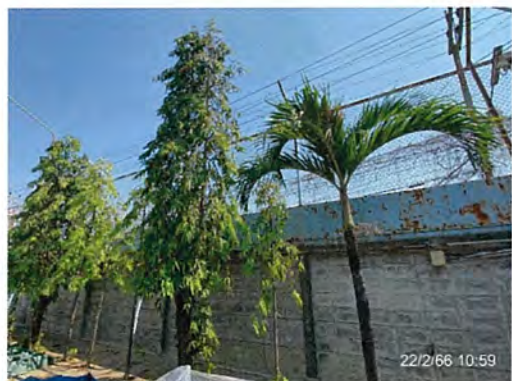
รูปที่ 16 ต้นไม้ยืนต้นบริเวณริมรั้วโครงการ

3. เสียง (ต่อ) 3.2 การป้องกันที่ตัวกลาง - ปลุกไม้ยืนต้นบริเวณริมรั้วโครงการ เพื่อเป็นแนวป้องกัน ฝุ่นละอองและเสียงดัง ซึ่งอาจก่อให้เกิดการรบกวนต่อ โรงงานข้างเคียงหรือชุมชนที่อยู่ใกล้เคียง	- ริมรั้วรอบ โครงการ	- โครงการดำเนินการปลูกต้นไม้ทรงสูง เช่น ไทรเกาหลี อโศกอินเดีย บริเวณริมรั้วโครงการ เพื่อใช้เป็นแนวป้องกันเสียงดังที่อาจก่อให้เกิด ผลกระทบต่อโรงงานหรือชุมชนใกล้เคียง	-	- รูปที่ 16 ต้นไม้ยืนต้น บริเวณริมรั้วโครงการ

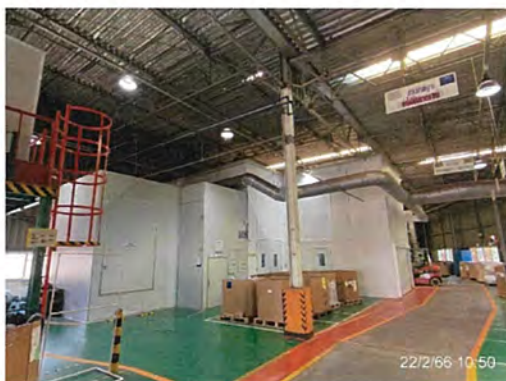
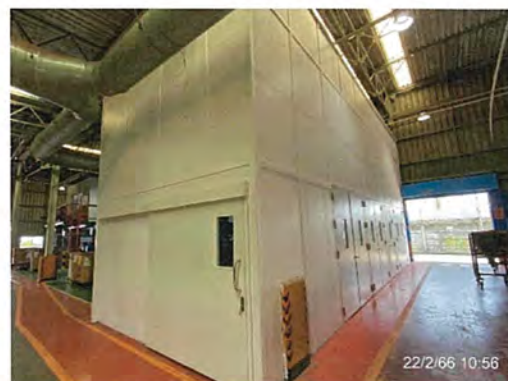
รูปที่ 18 ห้องครอบหีบดสายไฟ

มาตรการป้องกันและแก้ไขผลกระทบสิ่งแวดล้อม	สถานที่ดำเนินการ	ผลการปฏิบัติตามมาตรการฯ	ปัญหา อุปสรรคที่ไม่สามารถปฏิบัติตามมาตรการและแนวทางแก้ไข	หลักฐานและเอกสารอ้างอิง
<p>3. เสียง (ต่อ)</p> <p>3.3 การป้องกันที่พนักงาน (ต่อ)</p> <p>- ในการตรวจวัดระดับเสียงที่บริเวณริมรั้วโรงงานและระดับเสียงรบกวนหากพบว่ามีค่าการตรวจวัดสูงกว่าค่ามาตรฐานกำหนด และพิสูจน์ได้ว่าเป็นผลกระทบจากกิจกรรมการผลิตทางโรงงานจะต้องมีแนวทางการแก้ไขเพื่อปรับปรุงผลกระทบด้านเสียงที่เกิดขึ้นจากแหล่งกำเนิดเสียงโดยการติดตั้งวัสดุดูดซับเสียงหรือติดตั้งกำแพงกันเสียงจากแหล่งกำเนิดเสียงดัง เพื่อลดระดับเสียงที่ทางผ่านของเสียง</p>	<p>- ภายในโรงงาน</p>	<p>- จากผลการตรวจวัดระดับเสียงบริเวณริมรั้วโรงงานและชุมชนใกล้เคียงและระดับเสียงรบกวน ครั้งที่ 1 ประจำปี 2566 ระหว่างวันที่ 10-17 กุมภาพันธ์ 2566 พบว่า ระดับเสียงทั่วไปมีค่าอยู่ในเกณฑ์ที่กำหนดสำหรับระดับเสียงรบกวนในบริเวณชุมชนใกล้เคียง ได้แก่ บริเวณบ้านใกล้เคียงด้านหน้าโครงการและบริเวณโครงการฝั่งตรงข้ามอาคารหลอม พบว่า ระดับเสียงรบกวนในบางช่วงมีค่าเกินเกณฑ์มาตรฐานกำหนดสำหรับบริเวณดังกล่าวเป็นบ้านพักอาศัยที่อยู่ใกล้กับโครงการ แหล่งกำเนิดเสียงมาจากสภาพทั่วไปของชุมชน กิจกรรมการผลิตของโครงการ และการจราจร</p>	<p>- โครงการดำเนินการปรับปรุงและลดผลกระทบด้านเสียงโดยปลูกต้นไม้ริมรั้วโรงงาน ติดตั้งห้องครอบหีบดสายไฟบริเวณอาคารรีไซเคิลและติดตั้งผ้าใบป้องกันเสียงบริเวณประตูฝั่งหลอดทองแดง</p>	<p>- ภาคผนวก ค - ภาคผนวก 14ข - รูปที่ 18 ห้องครอบหีบดสายไฟ</p>

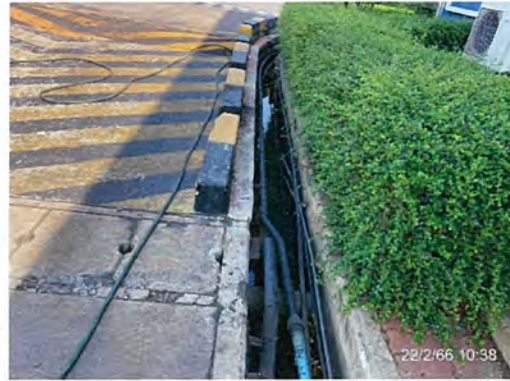
4. คุณภาพน้ำ 4.1 ระบบรวบรวมน้ำเสีย - กำหนดให้ระบบระบายน้ำเสียของโครงการแยกกับระบบระบายน้ำฝนโดยเด็ดขาด เพื่อป้องกันการปนเปื้อนของน้ำเสียลงรางระบายน้ำฝน	- ภายในโรงงาน	- โครงการจัดให้มีระบบระบายน้ำเสียแยกกับระบบระบายน้ำฝนโดยเด็ดขาด เพื่อไม่ให้เกิดการปนเปื้อนของน้ำเสียลงรางระบายน้ำฝน	-	- รูปที่ 19 รางระบายน้ำฝน

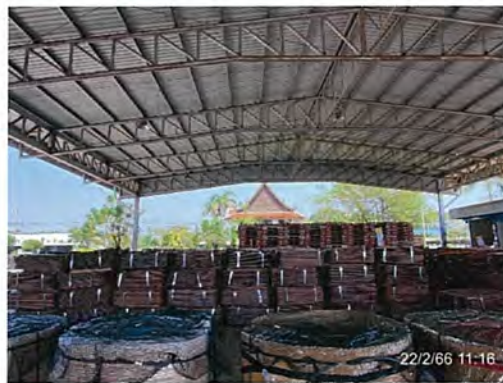
- กำหนดให้พื้นที่เก็บวัตถุดิบเป็นอาคารที่มีหลังคาปกคลุม เพื่อป้องกันน้ำฝนปนเปื้อนชะล้างแผ่นทองแดง โดยต้องดำเนินการก่อสร้างให้แล้วเสร็จภายหลังจากที่ได้รับความเห็นชอบภายใน 1 ปี	- พื้นที่เก็บวัตถุดิบ	- โครงการจัดให้มีอาคารเก็บวัตถุดิบบริเวณด้านทิศตะวันออกของโครงการซึ่งเป็นอาคารที่มีหลังคาปิดคลุม เพื่อป้องกันน้ำฝนปนเปื้อนชะล้างแผ่นทองแดง	-	- รูปที่ 20 พื้นที่เก็บวัตถุดิบ

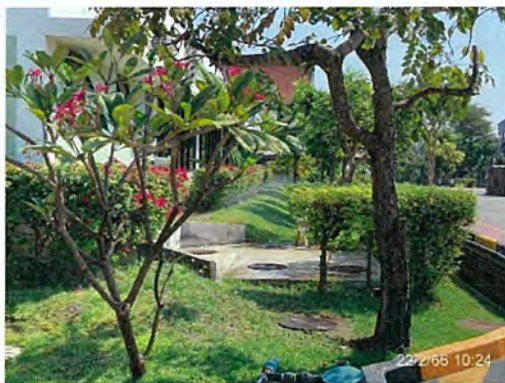
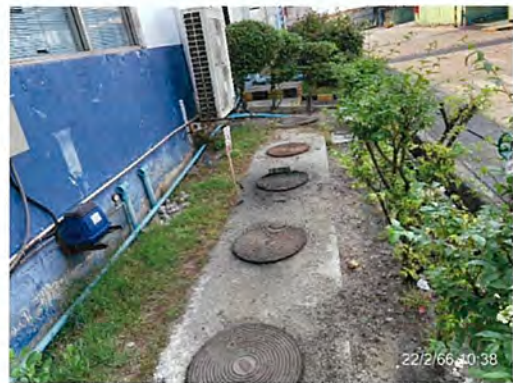
4.2 การจัดการน้ำเสียจากสำนักงาน/โรงอาหาร - ติดตั้งถังบำบัดน้ำเสียแบบสำเร็จรูป เพื่อบำบัดน้ำเสียจากโรงอาหารที่ผ่านการบำบัดขั้นต้นด้วยการดักไขมันและน้ำเสียจากอาคารสำนักงาน (ห้องน้ำ-ห้องส้วม) ปริมาตรรวมทั้งสิ้น 25.8 ลูกบาศก์เมตร/วัน ค่า BOD เท่ากับ 250 มิลลิกรัม/ลิตร โดยระบบบำบัดน้ำเสียออกแบบให้รองรับน้ำเสียได้ทั้งสิ้น 26.5 ลูกบาศก์เมตร/วัน ประสิทธิภาพการบำบัดน้ำเสียร้อยละ 92 ค่า BOD ออก เท่ากับ 20 มิลลิกรัม/ลิตร	- ระบบบำบัดน้ำเสียแบบสำเร็จรูป	- โครงการดำเนินการติดตั้งระบบบำบัดน้ำเสียสำเร็จรูปเพื่อบำบัดน้ำเสียที่เกิดจากกิจกรรมพนักงานบริเวณอาคารสำนักงานและโรงอาหาร ซึ่งมีความสามารถในการรองรับน้ำเสียได้ 26.5 ลูกบาศก์เมตร/วัน	-	- ภาคผนวก 15ข - ภาคผนวก 16ข - รูปที่ 21 ระบบบำบัดน้ำเสียสำเร็จรูป
