ผลการปฏิบัติตามมาตรการป้องกันและแก้ไขผลกระทบสิ่งแวดล้อม และมาตรการติดตามตรวจสอบผลกระทบสิ่งแวดล้อม

ตารางที่ 2-1 ผลการตรวจสอบการปฏิบัติตามมาตรการและเงื่อนไขด้านสิ่งแวดล้อม

ประทานบัตรที่ 32304/16411

โครงการเหมืองแร่ยิปซัมและแร่แอนไฮไดรต์ ของ บริษัท เหมืองแร่บุญญวัชร จำกัด

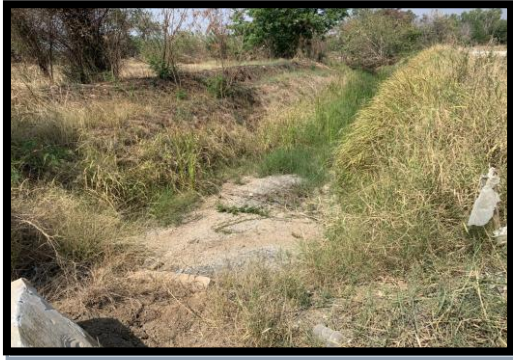
รูปที่ 2-7 คลองปงทางด้านทิศตะวันตกของพื้นที่โครงการ (น้ำแห้ง)

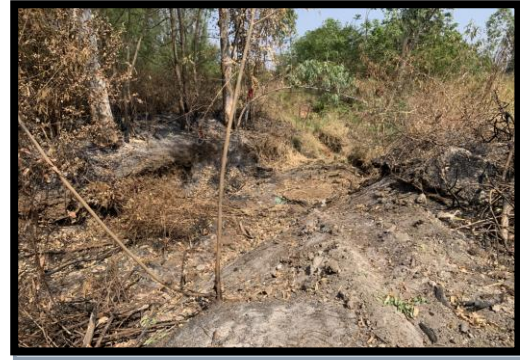
รูปที่ 2-8 คลองปงทางด้านทิศใต้ของพื้นที่โครงการ (น้ำแห้ง)

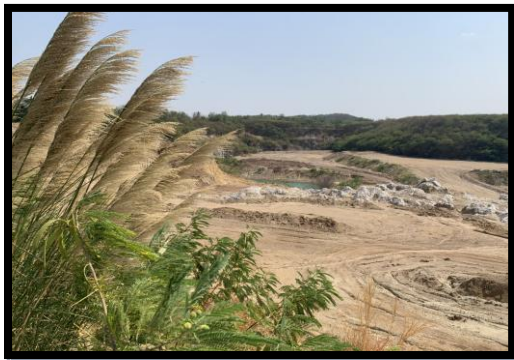
รูปที่ 2-9 บ่อเหมือง (ยังไม่ได้ขุด)

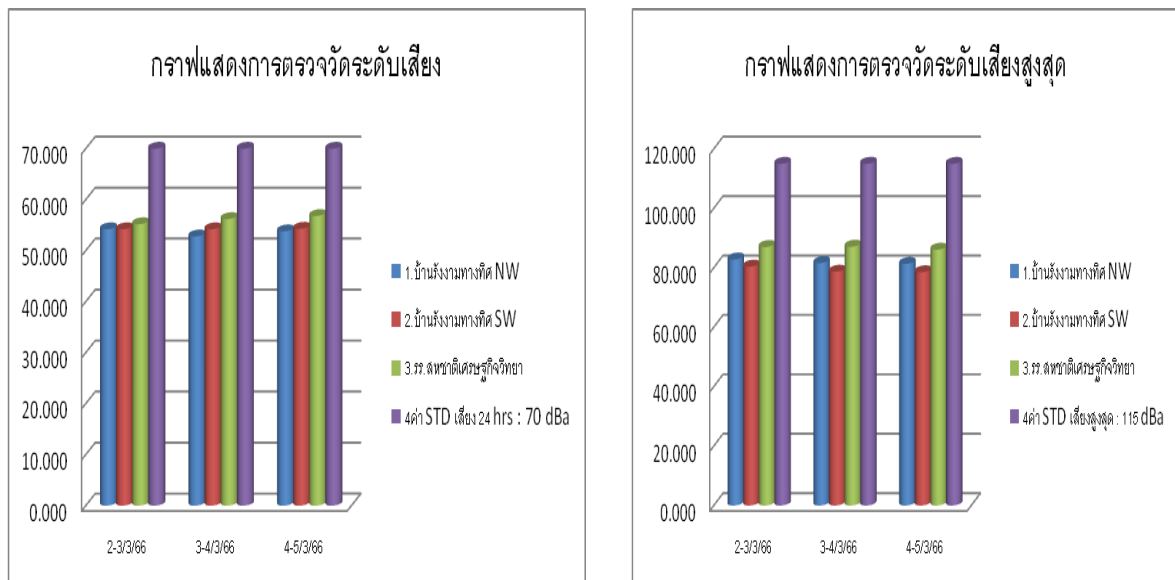
รูปที่ 2-16 กราฟแสดงการตรวจวัดระดับเสียงเดือนมีนาคม 2566

บริเวณโรงเรียนสหชาติเศรษฐกิจวิทยา: ผลตรวจวัดระดับเสียงเฉลี่ย 1 ชั่วโมง (Leq. 1 hr.) พบว่ามีค่าอยู่ในช่วง 48.7-60.3 dBA โดยมีค่าระดับเสียงเฉลี่ย 24 ชั่วโมง (Leq. 24 hrs.) เท่ากับ 55.2,56.2 และ 56.8 dBA

จากผลการตรวจวัดระดับเสียง สรุปได้ว่า ระดับเสียงในบริเวณนี้ยังมีคุณภาพอยู่ในเกณฑ์มาตรฐาน ระดับเสียงมีค่าอยู่ในเกณฑ์มาตรฐานระดับเสียงโดยทั่วไป ฉบับที่ 15 (พ.ศ. 2540) เรื่องกำหนดมาตรฐานระดับเสียงโดยทั่วไป ประกาศในราชกิจจานุเบกษา เล่ม 114 ตอนที่ 27 ง วันที่ 3 เมษายน 2540 ที่กำหนดให้ค่าระดับเสียงเฉลี่ย 24 ชั่วโมง ไม่เกิน 70 เดซิเบล เอ และเสียงสูงสุดไม่เกิน 115 เดซิเบล เอ
