แผนปฏิบัติงาน : แผนปรับปรุงระบบบำบัดน้ำ

## รายงานการสำรวจระบบบำบัดน้ำเสีย

เสนอโครงการ : ปรับปรุงระบบบำบัดน้ำเสียโรงแรมเลย พาเลศ  
สถานที่ อ.เมือง จ.เลย

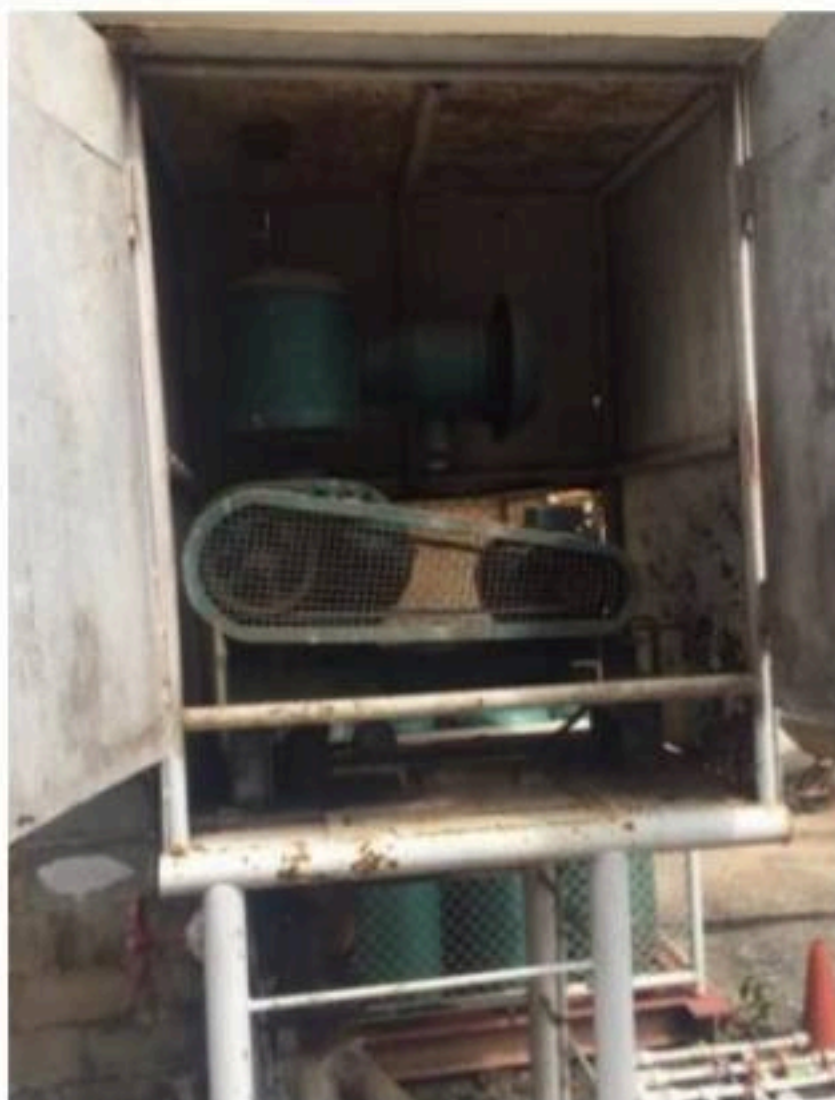
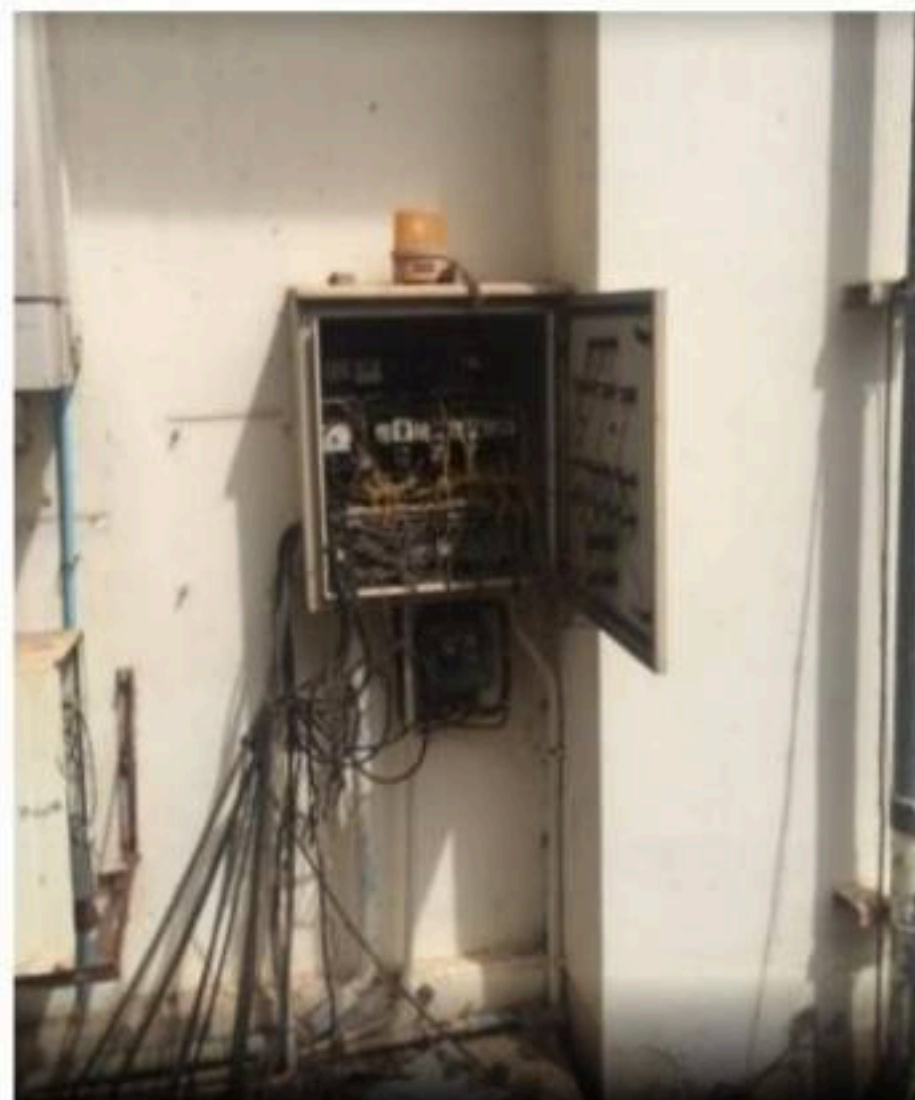
บริเวณบ่อบำบัดน้ำเสีย ค.ส.ล.

1) ระบบน้ำเสียของอาคารเดิมเป็นแบบบ่อ ค.ส.ล.ชนิดเดิมอากาศ แต่ไม่สามารถใช้งานได้เนื่องจากอุปกรณ์ในการจ่ายอากาศชำรุด

2) ตู้ควบคุมการทำงานของเครื่องเดิมอากาศไม่สามารถใช้งานได้

3) เครื่องเดิมอากาศแบบ Air Brower .ใช้งานไม่ได้อย่างเต็มประสิทธิภาพ

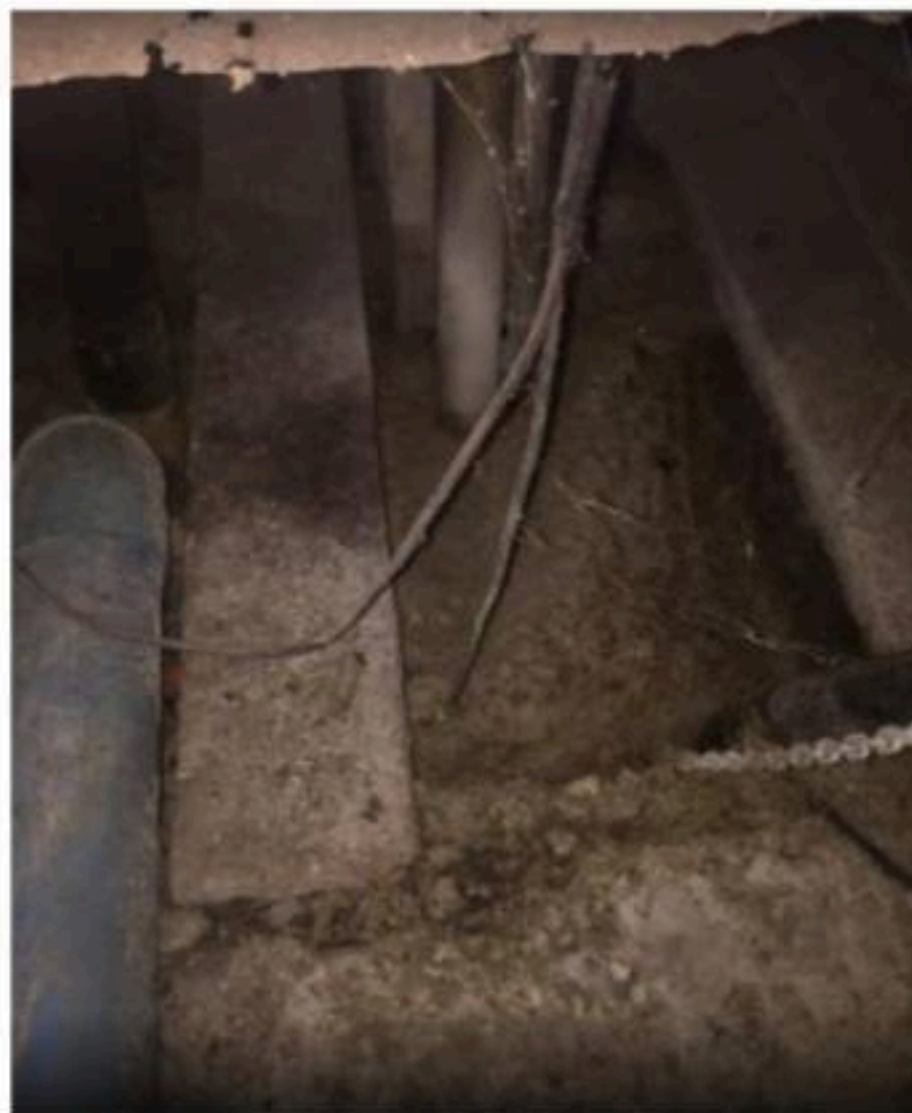
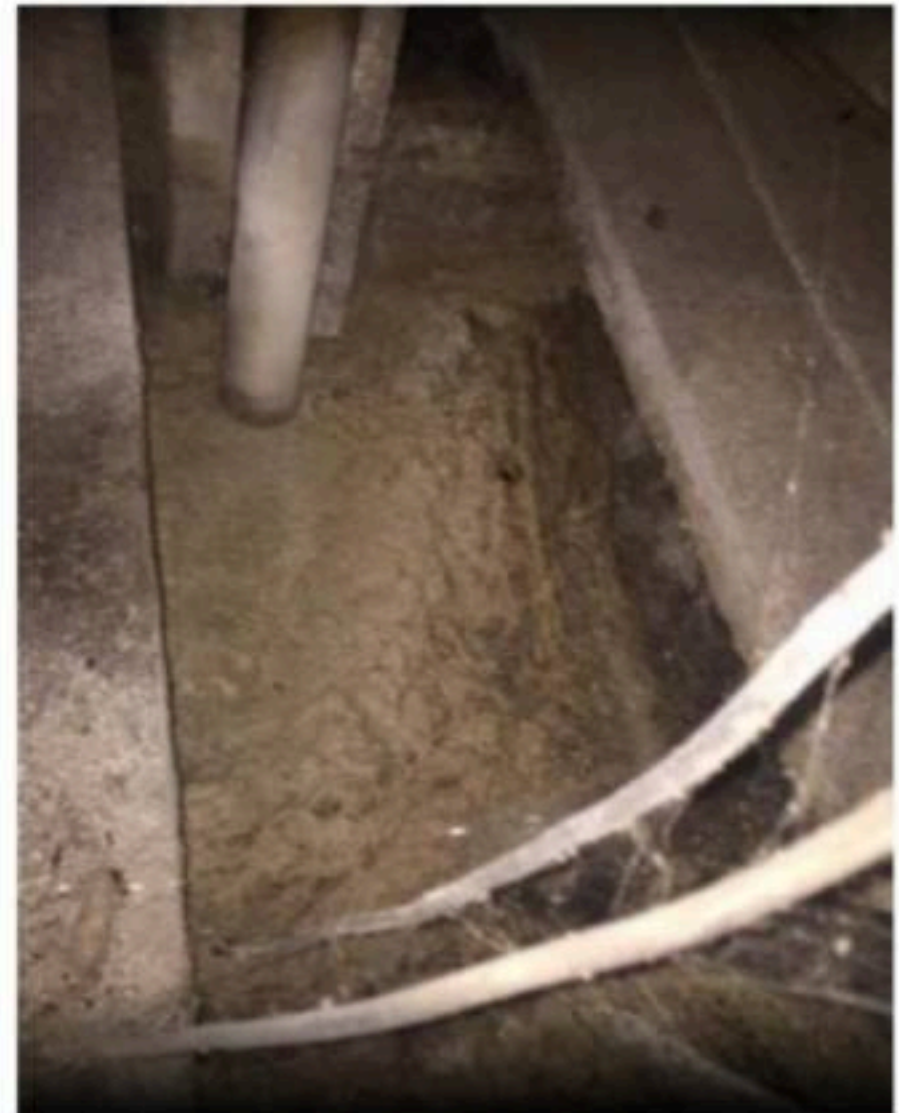
บริเวณบ่อดักไขมัน

- 1) บ่อดักไขมันลักษณะเป็นบ่อ ค.ส.ล.อยู่ใต้อาคาร
- 2) Pump สูบน้ำเสียจากบ่อดักไขมันไปบ่อบำบัด ค.ส.ล. ใช้งานไม่ได้
- 3) บ่อดักไขมันมีไขมันลอยผิวบนเป็นจำนวนมาก
- 4) รูปถ่ายสภาพหน้างาน
