## บทที่ 2

ผลการปฏิบัติตามมาตรการป้องกันและ  
แก้ไขผลกระทบสิ่งแวดล้อม

โครงการทำแทียบเรือและคลังน้ำมันเชลล์บ้านดอน ของบริษัท เชลล์ แห่งประเทศไทย จำกัด ได้ปฏิบัติตาม มาตรการป้องกันและแก้ไขผลกระทบสิ่งแวดล้อม ในรายงานการวิเคราะห์ผลกระทบสิ่งแวดล้อม จากคณะกรรมการ ผู้ชำนาญการพิจารณารายงานการวิเคราะห์ผลกระทบสิ่งแวดล้อม ในการประชุมครั้งที่ 12/2538 เมื่อวันที่ 9 ตุลาคม พ.ศ. 2538 ตามหนังสือ ที่ วว 0804/4703 ลงวันที่ 16 ตุลาคม พ.ศ. 2538 ต่อมาทางโครงการได้จัดทำรายงานการ เปลี่ยนแปลงรายละเอียดโครงการ ซึ่งได้รับความเห็นชอบรายงานการวิเคราะห์ผลกระทบสิ่งแวดล้อม จากคณะกรรมการผู้ชำนาญการพิจารณารายงานการวิเคราะห์ผลกระทบสิ่งแวดล้อม ในการประชุมครั้งที่ 12/2548 เมื่อวันที่ 8 พฤศจิกายน พ.ศ. 2548 ตามหนังสือ ที่ ทส 1009/11865 ลงวันที่ 23 พฤศจิกายน พ.ศ. 2548 ต้องยึดถือ ปฏิบัติตามมาตรการป้องกันและแก้ไขผลกระทบสิ่งแวดล้อมที่เสนอไว้ในรายงานฯ ดังนั้น บริษัทฯ จึงได้เสนอผลการ ปฏิบัติตามมาตรการป้องกันและแก้ไขผลกระทบสิ่งแวดล้อม โดยครอบคลุมปัจจัยทางสิ่งแวดล้อมที่สำคัญ ได้แก่

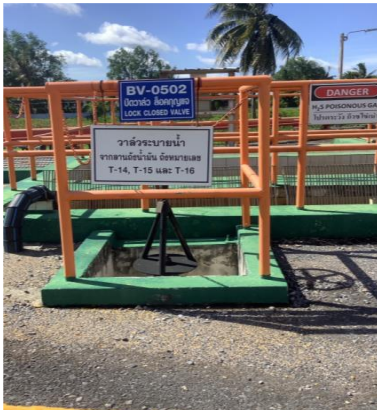
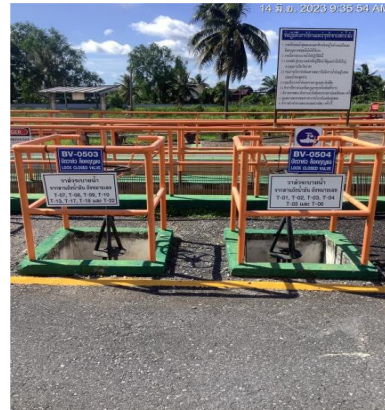
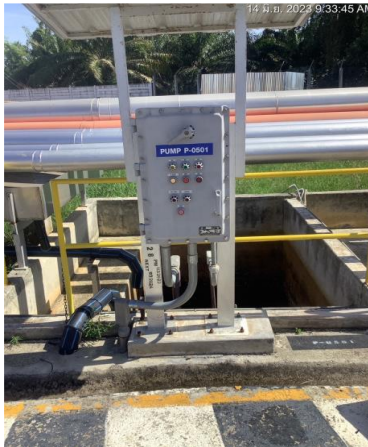
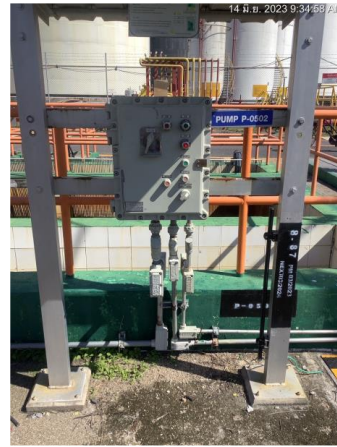
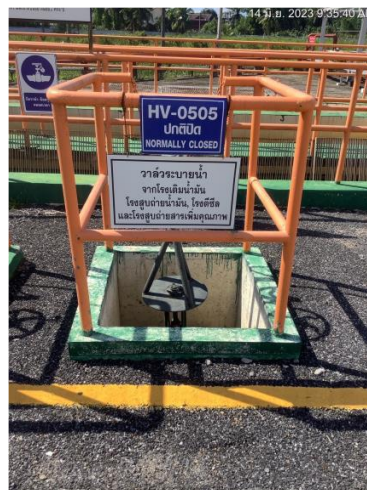
ภาพที่ 2-1 บ่อดักน้ำมันของโครงการ

บ่อดักน้ำมันลานถังเก็บน้ำมัน

บ่อดักน้ำมันบริเวณท่าเทียบเรือ

บ่อดักน้ำมันบริเวณที่เดิมผลิตภัณฑ์

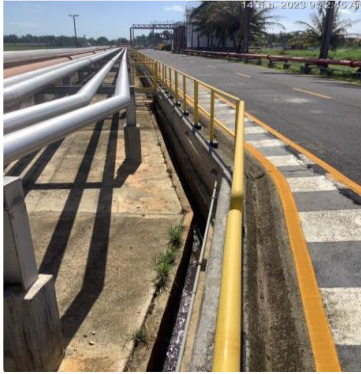
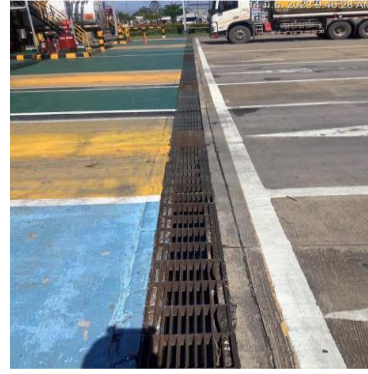
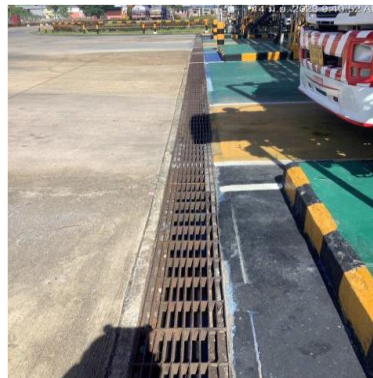
ภาพที่ 2-2 รางระบายน้ำคอนกรีตภายในคลัง

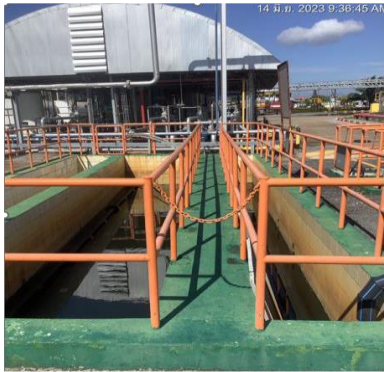
ภาพที่ 2-3 บ่อดักตะกอน (Collection pond)

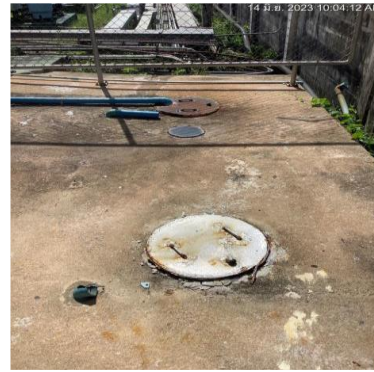
<b>น้ำทิ้งจากห้องน้ำอาคารสำนักงาน</b> <ul style="list-style-type: none"><li>- จะได้มีการติดตั้งระบบบำบัดน้ำเสียสำเร็จรูปแบบถัง SATS รุ่น KA 411 และรุ่น KA 576 สำหรับห้องน้ำเจ้าหน้าที่คลังและคนขับรถน้ำมัน ตามลำดับ</li></ul>	<ul style="list-style-type: none"><li>- โครงการมีการติดตั้งระบบบำบัดน้ำเสียสำเร็จรูปแบบถัง สำหรับห้องน้ำเจ้าหน้าที่คลังและคนขับรถน้ำมัน พร้อมทั้งมีการตรวจวัดคุณภาพน้ำทิ้งบริเวณดังกล่าว ทุกเดือนรายละเอียดดังบทที่ 3 พบว่า คุณภาพน้ำทิ้งมีค่าอยู่ในเกณฑ์มาตรฐานกำหนด</li></ul>	<ul style="list-style-type: none"><li>- ไม่พบปัญหาในการดำเนินงาน</li></ul>	<ul style="list-style-type: none"><li>- ภาพที่ 2-4 ระบบบำบัดน้ำเสียสำเร็จรูปแบบถัง SATS</li></ul>

ภาพที่ 2-4 ระบบบำบัดน้ำเสียสำเร็จรูปแบบถัง SATS

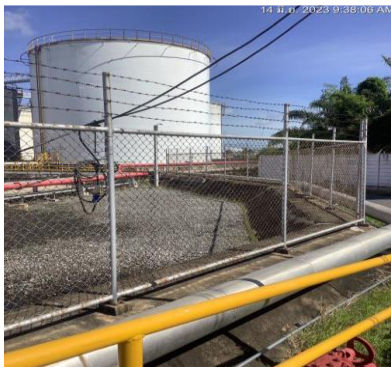
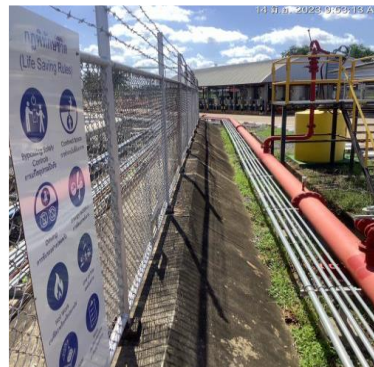
1. คุณภาพน้ำผิวดิน (ต่อ)	- โดยรอบลานถังเก็บน้ำมันมีคันดินสูง 1.00 เมตร ล้อมรอบ และความจุของคันดินนี้ไม่น้อยกว่าความจุรวมของถังเก็บน้ำมันเบนซิน	- ในปัจจุบันบริเวณลานถังเก็บน้ำมันโครงการได้ปรับปรุงจากคันดินเป็นคันคอนกรีต สูงไม่น้อยกว่า 1.00 เมตร ล้อมรอบถัง ซึ่งเป็นไปตามกฎระเบียบกระทรวงพลังงาน และได้รับมาตรฐานกรมธุรกิจพลังงาน เพื่อป้องกันการหกรั่วของน้ำมัน	- ไม่พบปัญหาในการดำเนินงาน	- ภาพที่ 2-5 คันคอนกรีตสูง 1.00 เมตร ล้อมรอบลานถังเก็บน้ำมัน - ภาคผนวก ข-4 เอกสารการตรวจสอบถังเก็บน้ำมันมาตรฐานของกรมธุรกิจพลังงาน (ใบรับรองการใช้ถังน้ำมัน)

ภาพที่ 2-5 คันคอนกรีตสูง 1.00 เมตร ล้อมรอบลานถังเก็บน้ำมัน

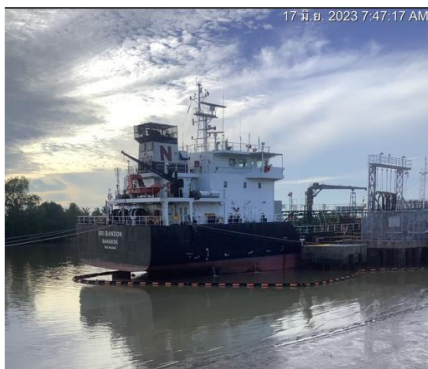
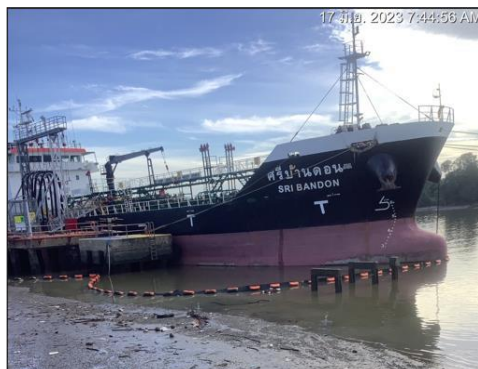
- เพื่อป้องกันการแพร่กระจายของน้ำมันที่หกรั่วลงน้ำ เนื่องจากอุบัติเหตุระหว่างการขนถ่ายน้ำมันจากเรือเข้าสู่ถังเก็บน้ำมันที่คลัง ทุกครั้งที่มีการถ่ายน้ำมันจะมีการล้อมทวน (Boom) รอบลำเรือ	- ในขณะที่โครงการมีการขนถ่ายน้ำมันจะมีการล้อมทวน (Boom) รอบลำเรือบรรทุกน้ำมัน เพื่อป้องกันการแพร่กระจายของน้ำมันที่หกรั่วลงสู่แหล่งน้ำได้	- ไม่พบปัญหาในการดำเนินงาน	- ภาพที่ 2-6 การล้อมทวน (Boom) รอบลำเรือบรรทุกน้ำมัน

ภาพที่ 2-6 การล้อมทวน (Boom) รอบลำเรือบรรทุกน้ำมัน

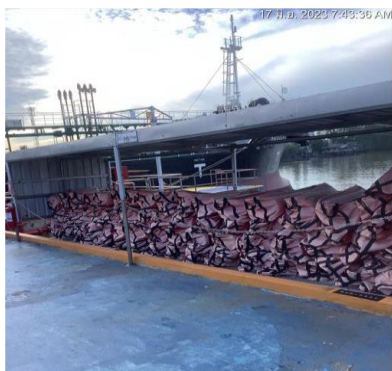
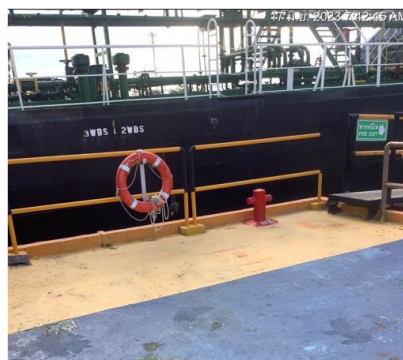
ภาพที่ 2-7 คันคอนกรีตสูง 0.10 เมตร บริเวณหน้าท่า

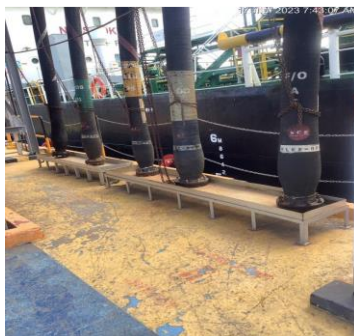
- โดยรอบท่าเรือมีคันคอนกรีตสูง 0.10 เมตร และพื้นที่ลาดเอียงเข้าหาบ่อดักน้ำมันหน้าท่าและวาล์วที่บ่อดักน้ำมันปิดตลอดเวลาการขนถ่ายน้ำมันที่ท่า ดังนั้นในกรณีที่เกิดอุบัติเหตุมีการหกรั่วของน้ำมันบนท่าในปริมาณที่ไม่มาก (<33 ลบ.ม.) น้ำมันจะถูกเก็บกักไว้บนท่าและบ่อดักน้ำมันไม่มีการรั่วไหลลงน้ำ	- บริเวณท่าเรือของโครงการมีคันคอนกรีตสูง 0.10 เมตร และพื้นที่ลาดเอียงเข้าหาบ่อดักน้ำมันหน้าท่าและวาล์วที่บ่อดักน้ำมันปิดตลอดเวลาการขนถ่ายน้ำมันที่ท่า เพื่อป้องกันเกิดอุบัติเหตุการหกรั่วของน้ำมันบนท่า สำหรับน้ำมันบนท่าจะถูกเก็บกักไว้บนท่าและบ่อดักน้ำมันจึงไม่มีการรั่วไหลของน้ำมันลงสู่คลองท่าทอง	- ไม่พบปัญหาในการดำเนินงาน	- ภาพที่ 2-7 คันคอนกรีตสูง 0.10 เมตร บริเวณหน้าท่า - ภาพที่ 2-8 ถาดรองน้ำมันที่อาจรั่วหกและวาล์วที่บ่อดักน้ำมันปิดตลอดเวลาการขนถ่ายน้ำมันที่ท่า

ภาพที่ 2-8 ถาดรองน้ำมันที่อาจรั่วหกและวาล์วที่ปิดกั้นน้ำมันปิดตลอดเวลาการขนถ่ายน้ำมันที่ทำ

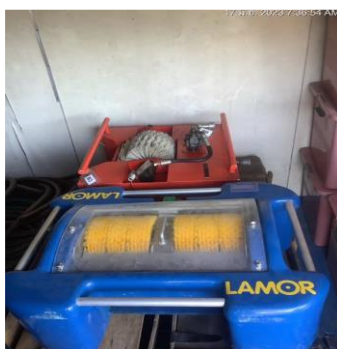
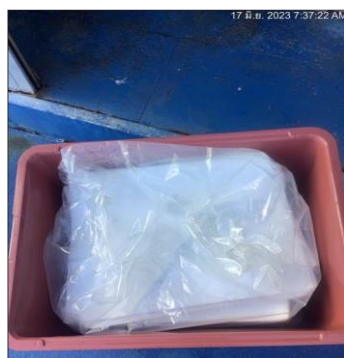
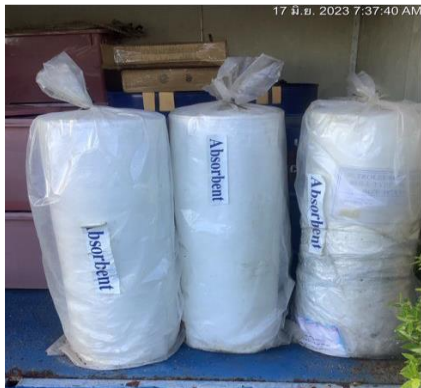
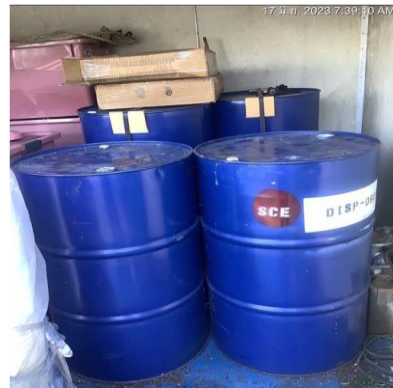
ภาพที่ 2-9 อุปกรณ์และเครื่องมือสำหรับกำจัดคราบน้ำมัน

ภาพที่ 2-9 (ต่อ) อุปกรณ์และเครื่องมือสำหรับกำจัดคราบน้ำมัน

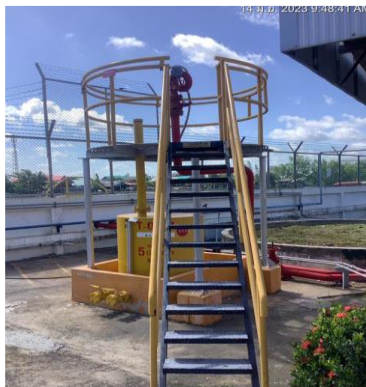
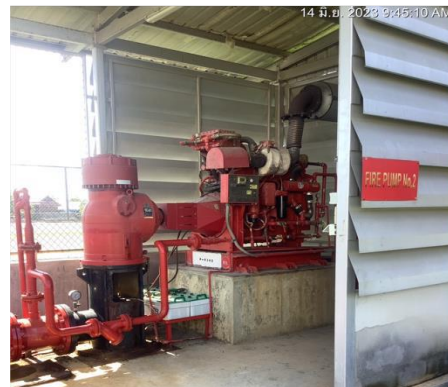
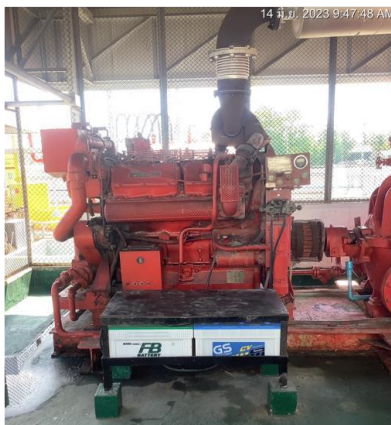
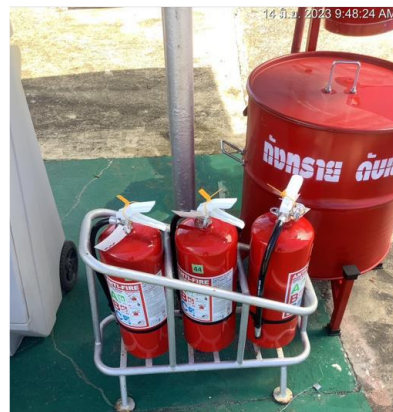
ภาพที่ 2-10 อุปกรณ์ดับเพลิงบริเวณหน้าท่า

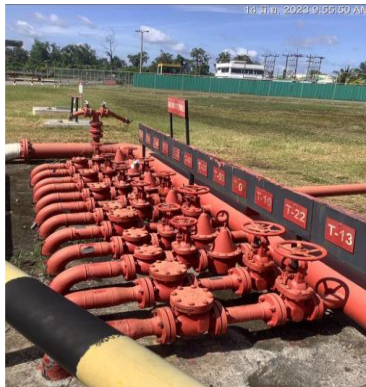
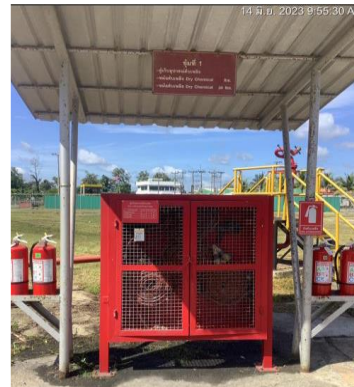
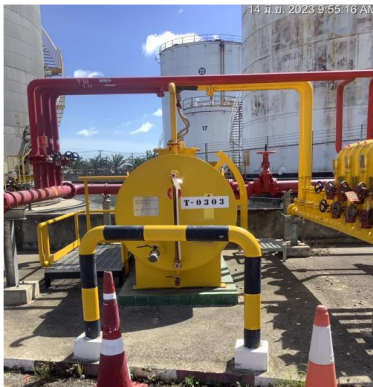
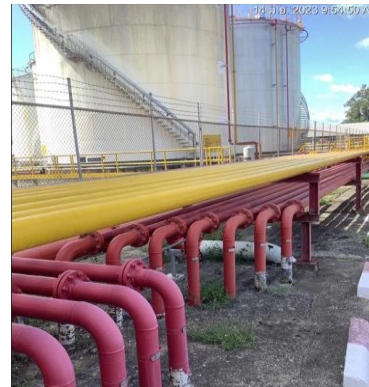
ภาพที่ 2-11 อุปกรณ์ดับเพลิงภายในคลัง

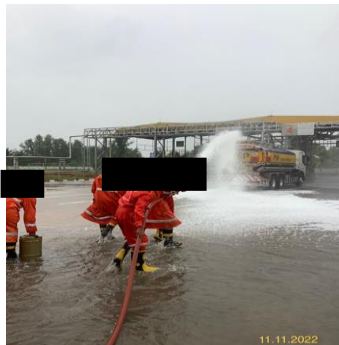
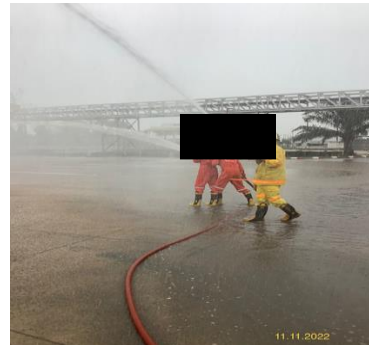
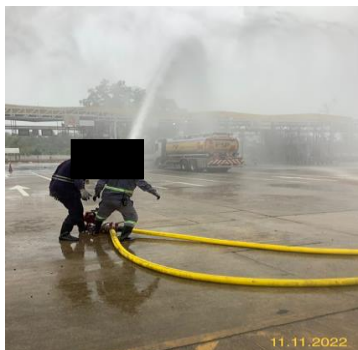
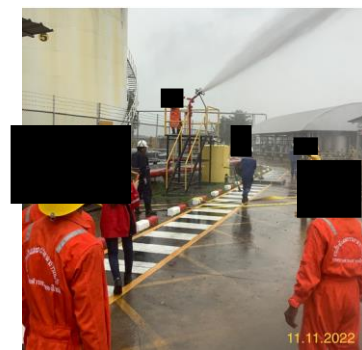
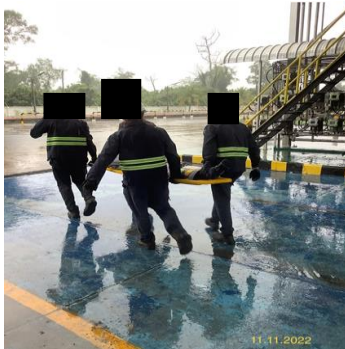
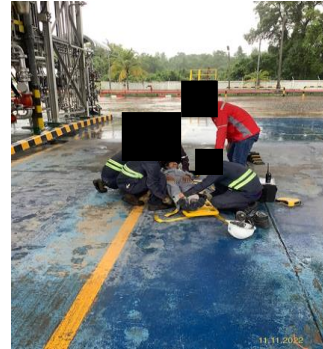
ภาพที่ 2-12 ภาพกิจกรรมซ้อมแผนฉุกเฉิน ปี พ.ศ. 2565

ภาพที่ 2-12 (ต่อ) ภาพกิจกรรมซ่อมแผนฉุกเฉิน ปี พ.ศ. 2565

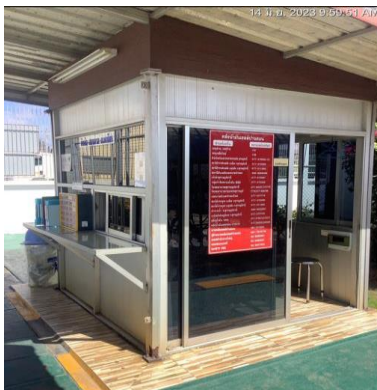
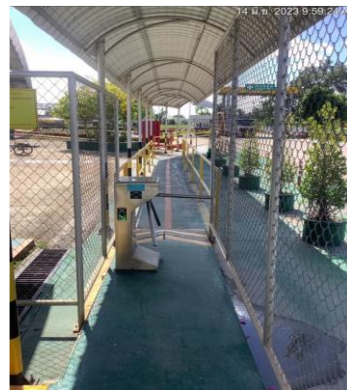
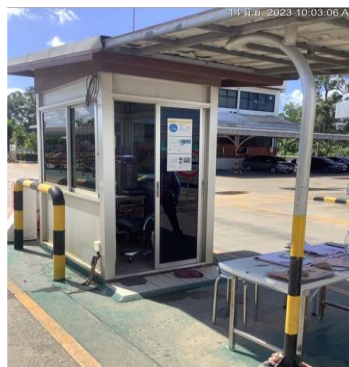
ภาพที่ 2-13 เจ้าหน้าที่รักษาความปลอดภัยบริเวณหน้าคลัง
