รูปภาพประกอบการตรวจประเมินการปฏิบัติตามมาตรการป้องกันและแก้ไขผลกระทบสิ่งแวดล้อม

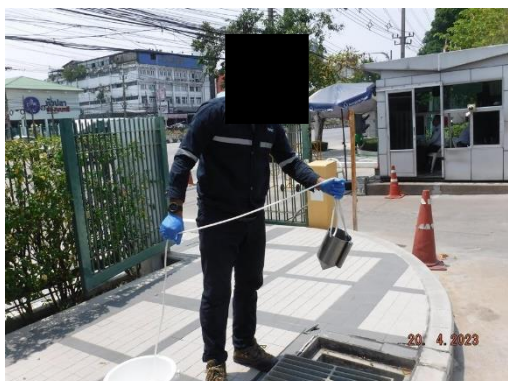
รูปที่ 1 ติดตั้งระบบบำบัดน้ำเสีย บริเวณ office

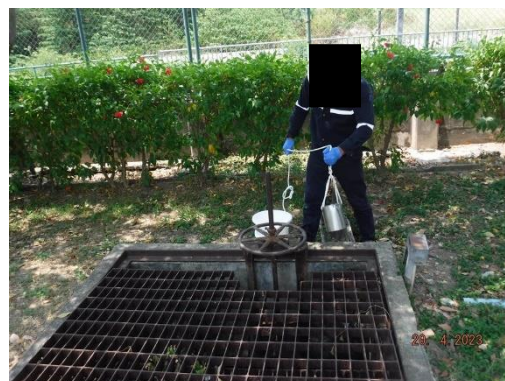
รูปที่ 2 ติดตั้งระบบบำบัดน้ำเสีย บริเวณ Canteen

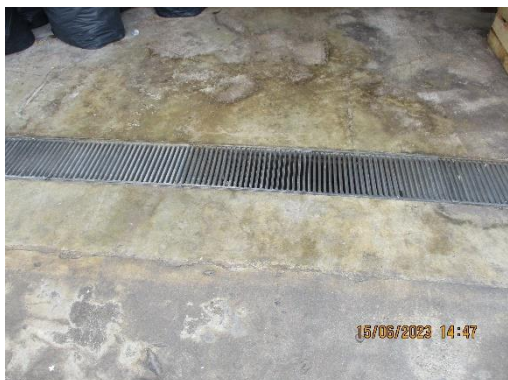
รูปที่ 3 รางระบายน้ำจากห้องพักรวมมูลฝอย

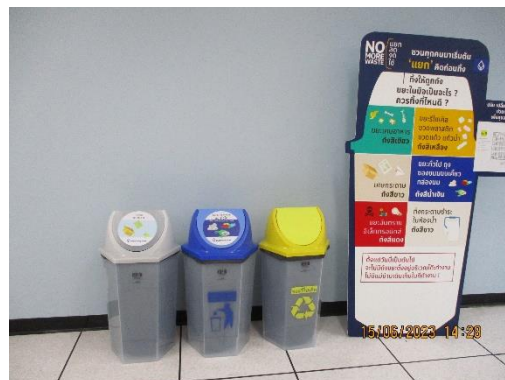
รูปที่ 4 ภาพขณะรองรับขยะมูลฝอยภายในอาคาร

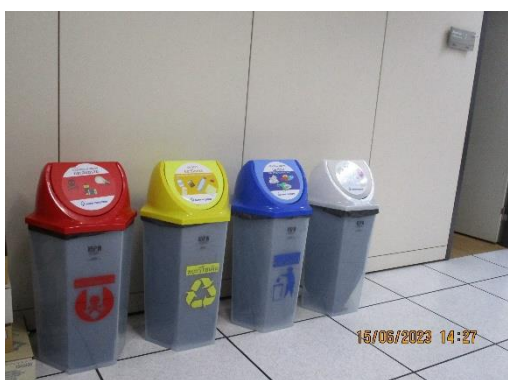
รูปที่ 4 (ต่อ)ภาพขณะรองรับขยะมูลฝอยภายในอาคาร

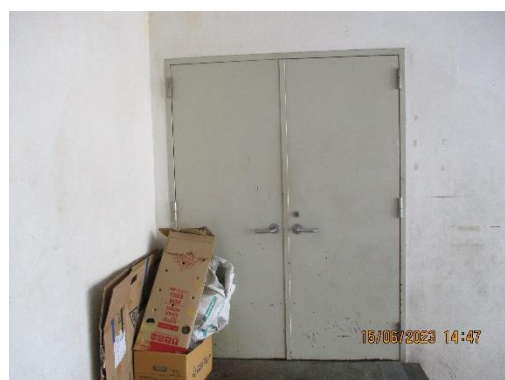
รูปที่ 5 ห้องพักรวมขยะมูลฝอย

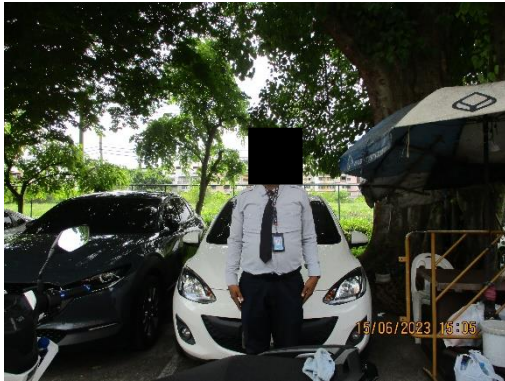
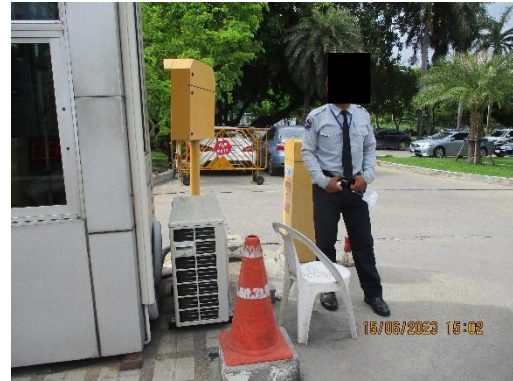
รูปที่ 6 เจ้าหน้าที่อำนวยความสะดวก บริเวณทางเข้า-ออก และบริเวณที่จอดรถ

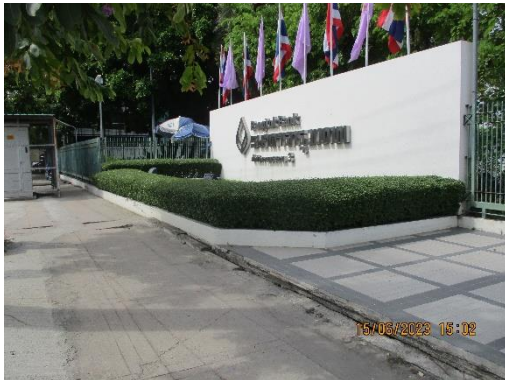
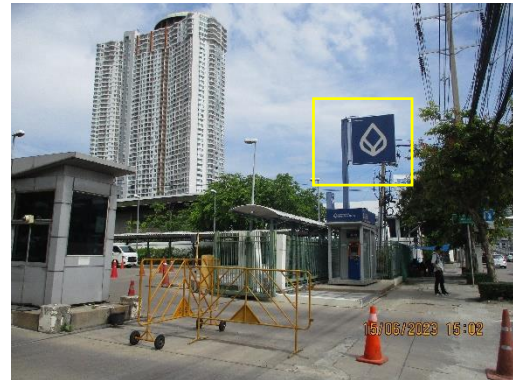
รูปที่ 7 ติดตั้งดวงไฟ บริเวณทางเข้า-ออกโครงการฯ

รูปที่ 8 จัดทำป้ายสัญลักษณ์
แสดงทางเข้า-ออกโครงการ

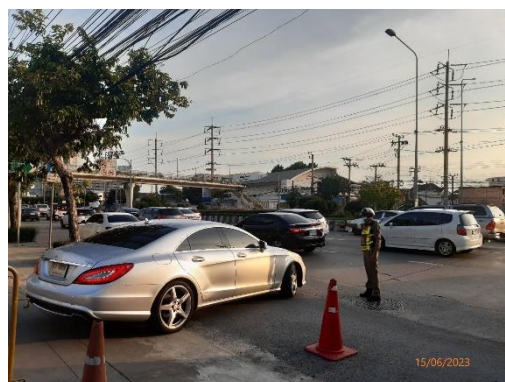
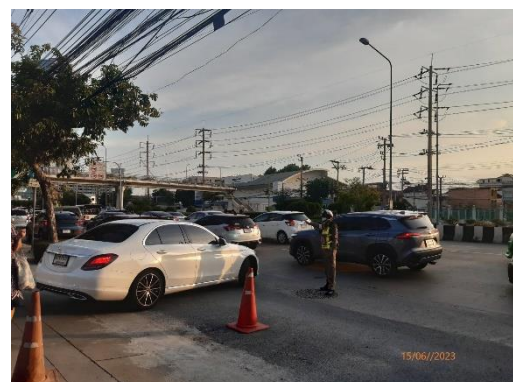
รูปที่ 9 ดำรวจจราจรประจำที่บริเวณจุดกลับรถเกี่ยวกับโครงการ

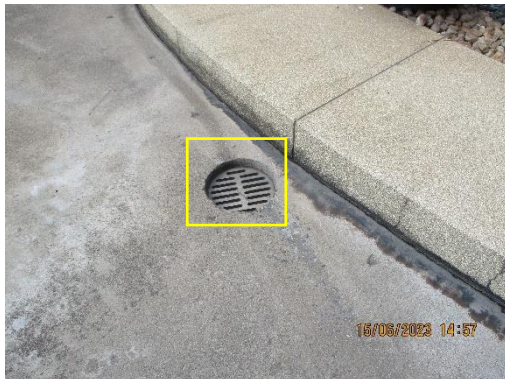
รูปที่ 10 ท่อรวบรวมน้ำฝนจากระเบียงชั้น 3
ของอาคารศูนย์ฝึกอบรม

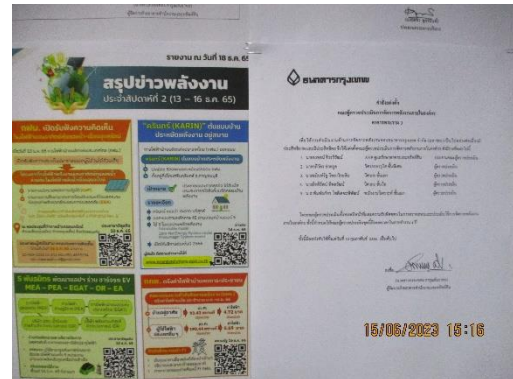
รูปที่ 11 ป้ายรณรงค์การอนุรักษ์พลังงาน

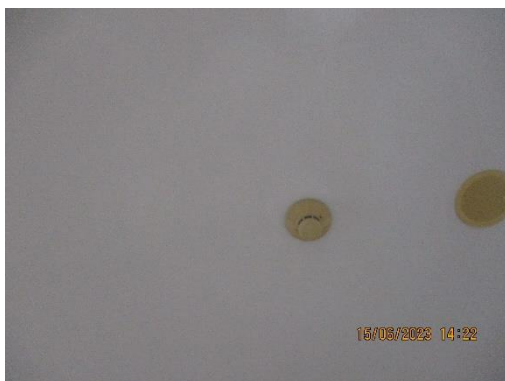
รูปที่ 12 ติดตั้งอุปกรณ์จับควัน และตัวจับความร้อน

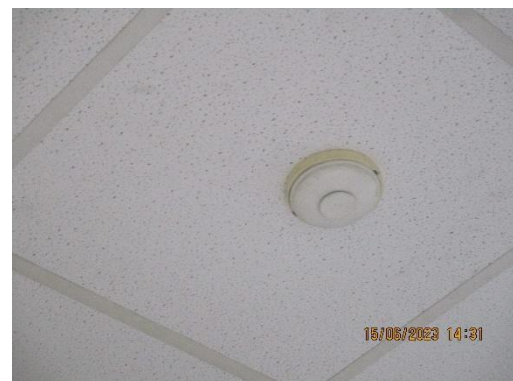
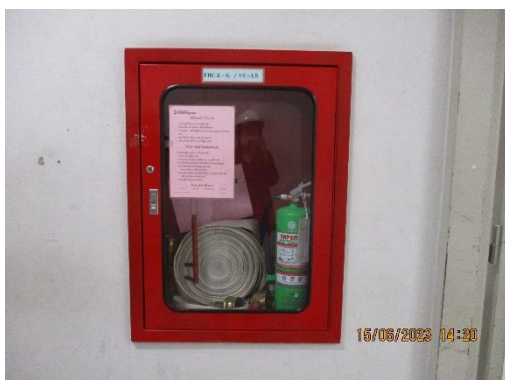
ก) ตู้อุปกรณ์ดับเพลิง

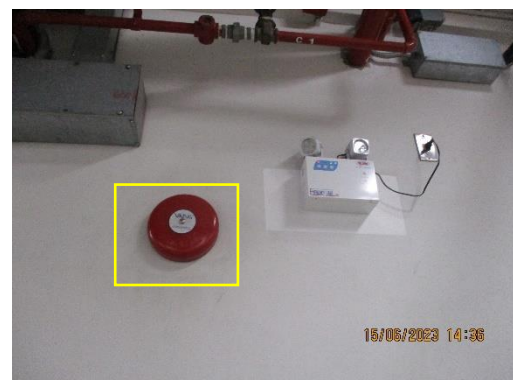
ข) สัญญาณเตือนภัย

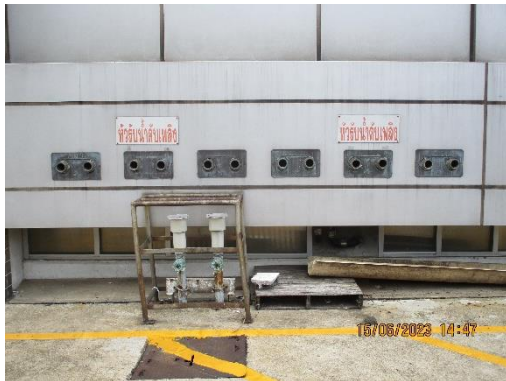
ค) หัวรับน้ำดับเพลิงนอกอาคาร

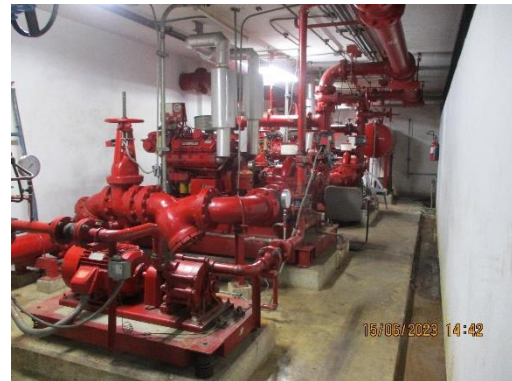
ง) เครื่องสูบน้ำรักษาความดัน

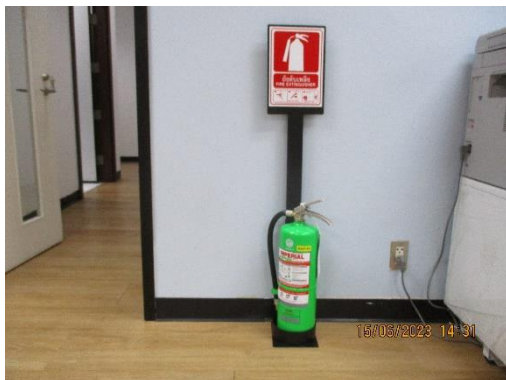
จ) ถังดับเพลิงมือถือ

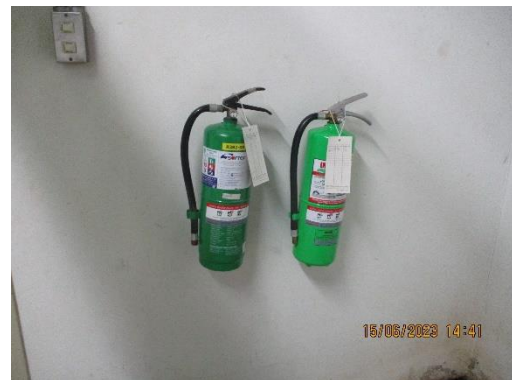
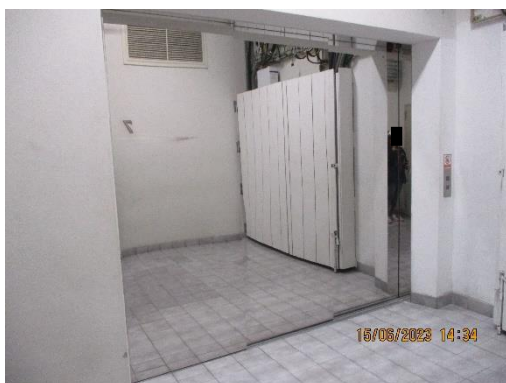
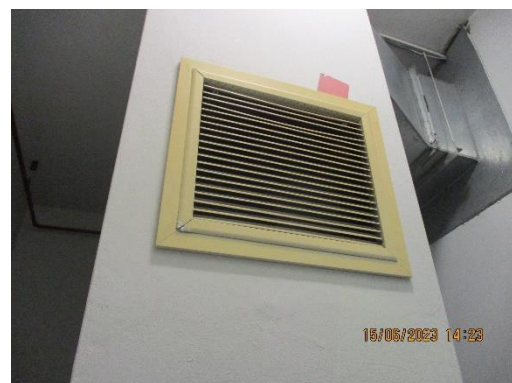
ฉ) ลิฟต์ดับเพลิง และระบบอัดอากาศ

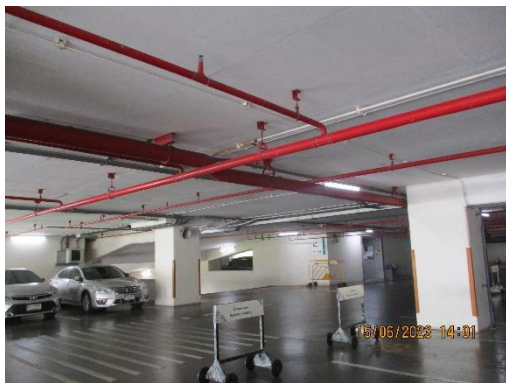
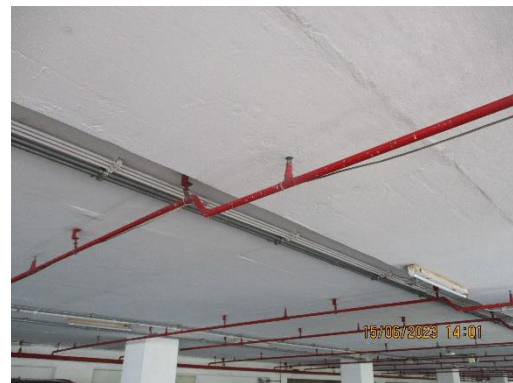
ข) ระบบดับเพลิงอัตโนมัติแบบโปรยน้ำฝอย

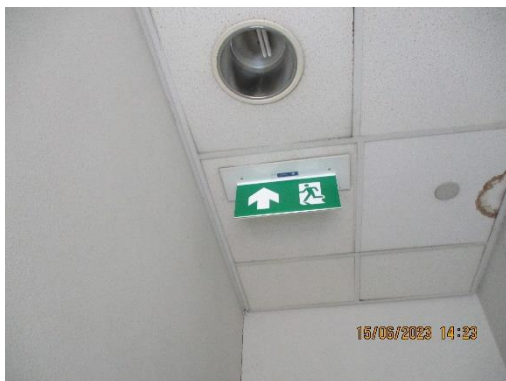
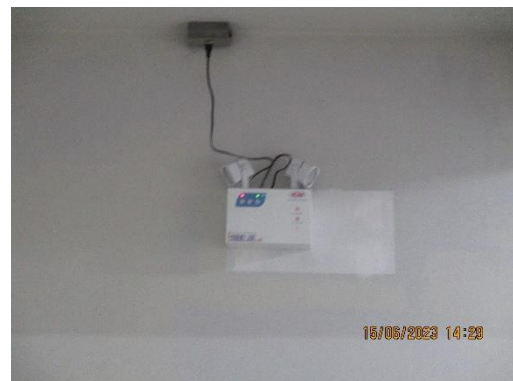
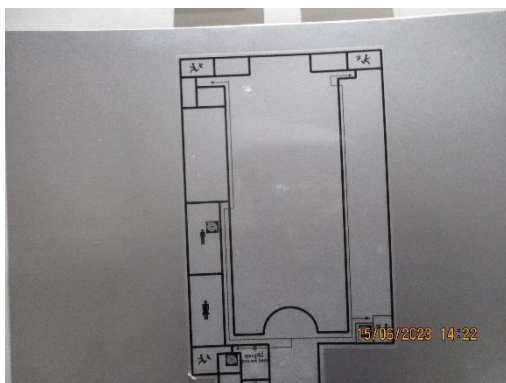
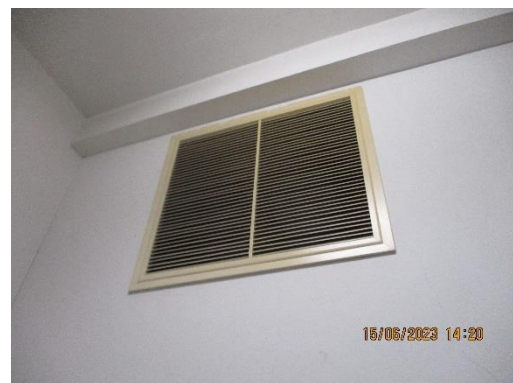
รูปที่ 14 ติดตั้งระบบหนีไฟ

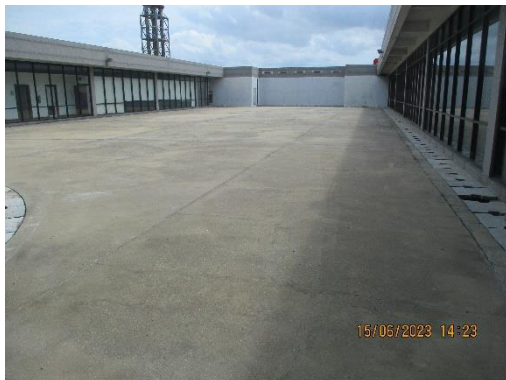
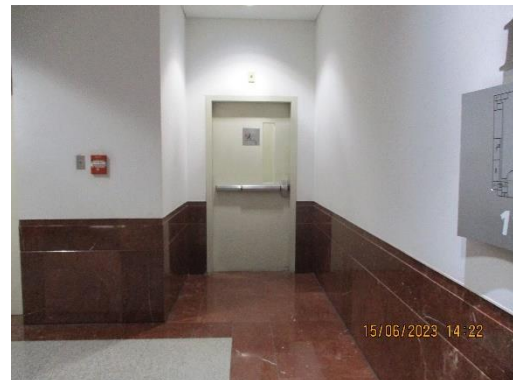
รูปที่ 14 (ต่อ)ติดตั้งระบบหนีไฟ

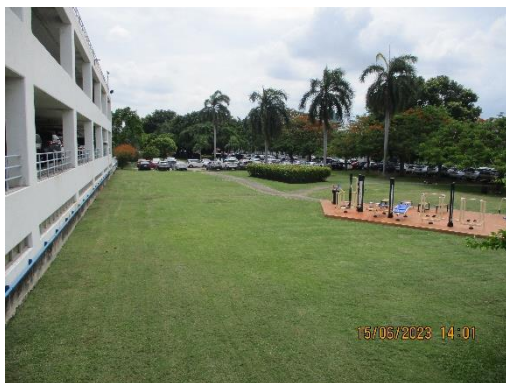
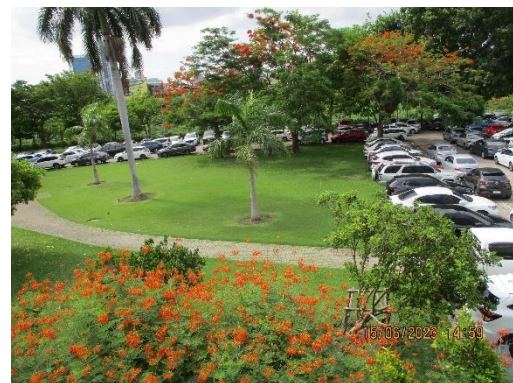
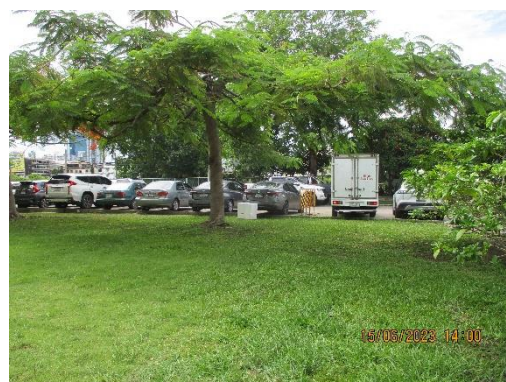
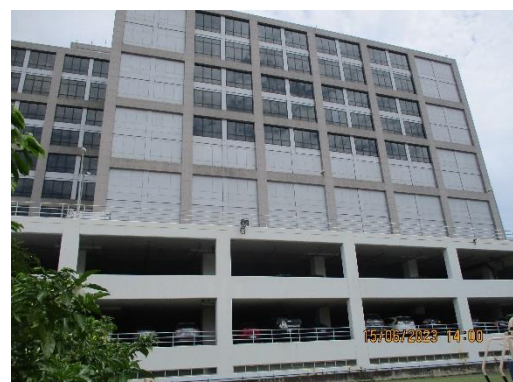
รูปที่ 15 สุนทรียภาพรอบโครงการ

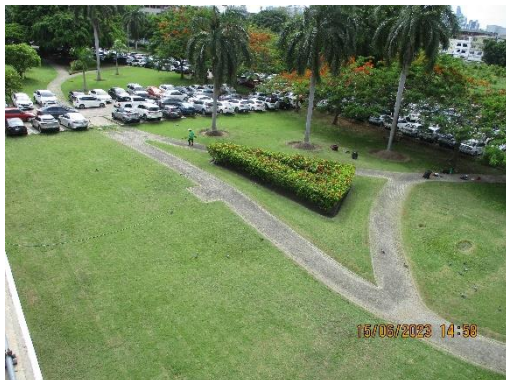
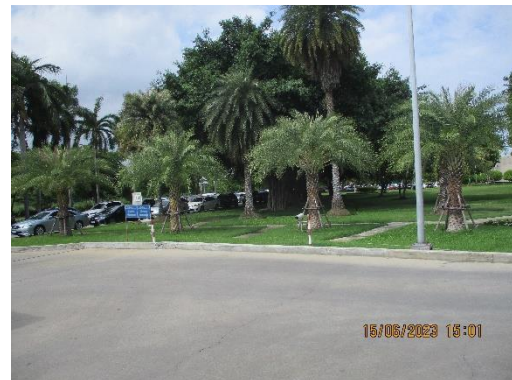
รูปที่ 15 (ต่อ) สุนทรียภาพรอบโครงการ

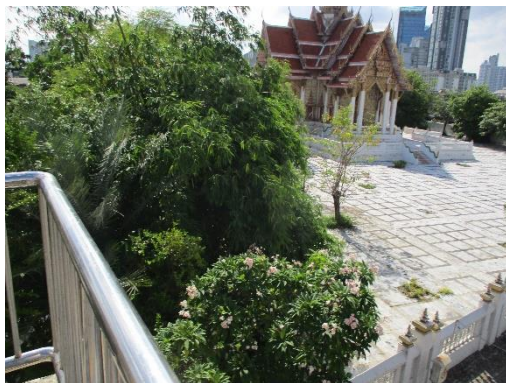
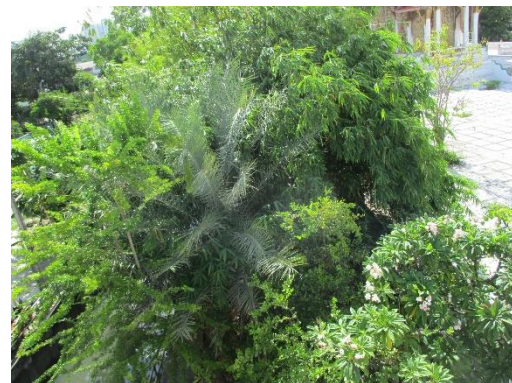
รูปที่ 16 จัดภูมิทัศน์บริเวณวัดช่องนนทรี
