# การปฏิบัติตามมาตรการป้องกันและแก้ไขผลกระทบสิ่งแวดล้อม

## 2.1 การปฏิบัติตามมาตรการป้องกันและแก้ไขผลกระทบสิ่งแวดล้อม

ดังนั้น บริษัท ทีซีซีโฮเทล แอสเสท แมนเนจเม้นท์ จำกัด ได้มอบหมายให้บริษัท สเปเชียล แล็บ เอ็นไว แอนด์ คอนซัลแตนท์ จำกัด ดำเนินการติดตามตรวจสอบผลการปฏิบัติตามมาตรการป้องกันและแก้ไขผลกระทบสิ่งแวดล้อม โครงการ มิเลนเนียม คอมเพล็กซ์ ช่วงเดือนมกราคม ถึง มิถุนายน 2566 (ระยะดำเนินการ) โดยอาศัยข้อมูลจากการสัมภาษณ์เจ้าหน้าที่การตรวจสอบเอกสารที่เกี่ยวข้อง และตรวจสอบสภาพพื้นที่จริง พร้อมเสนอแนะแนวทางการแก้ไข้ปัญหาให้เป็นไปตามมาตรการป้องกันและแก้ไขผลกระทบสิ่งแวดล้อม ในแต่ละด้านที่ได้กำหนดไว้ในรายงานการศึกษาผลกระทบสิ่งแวดล้อม

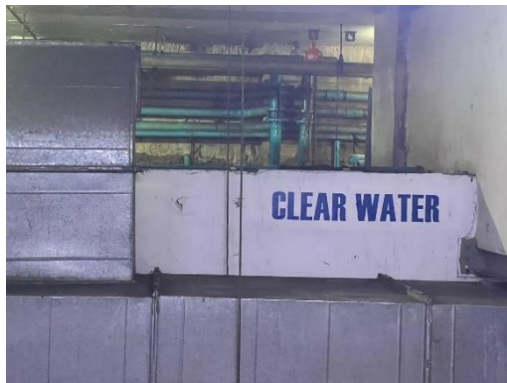
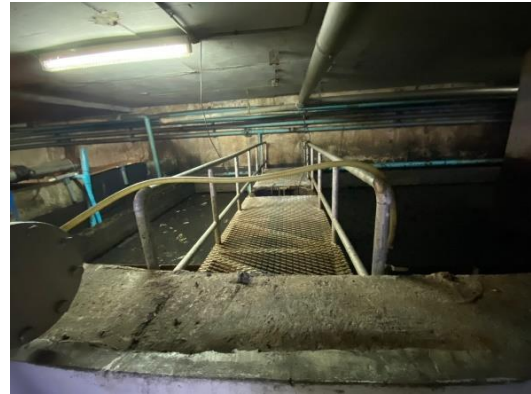
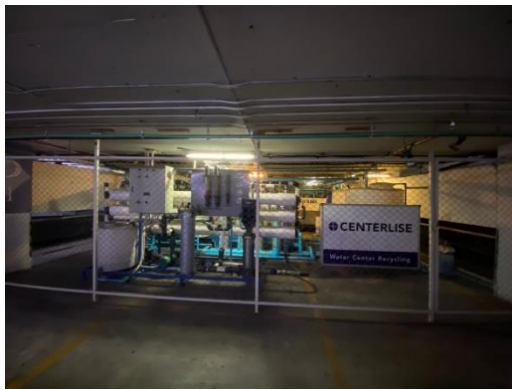
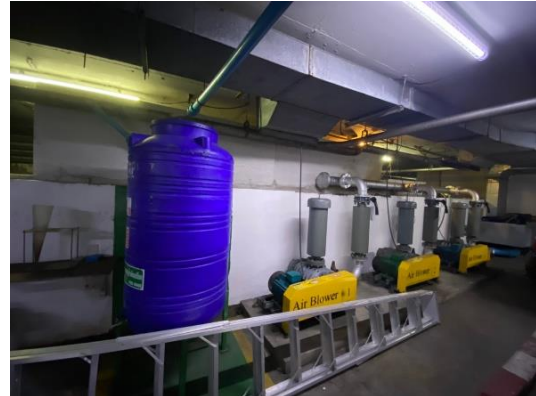
ภาพที่ 2.2-1 ระบบบำบัดน้ำเสีย

| องค์ประกอบทางสิ่งแวดล้อม<br>และคุณค่าต่างๆ | มาตรการป้องกัน และแก้ไขผลกระทบสิ่งแวดล้อม | รายละเอียดการปฏิบัติตามมาตรการป้องกัน<br>และแก้ไขผลกระทบสิ่งแวดล้อม | ปัญหา อุปสรรค<br>และแนวทางแก้ไข | หลักฐานและ<br>เอกสารประกอบ |
|---|---|---|---|---|
| 2.2 ทรัพยากรชีวภาพในน้ำ | ทางโครงการได้จัดระบบบำบัดน้ำเสียไว้ในแต่ละส่วนของโครงการ<br>ซึ่งจะมีประสิทธิภาพการบำบัดน้ำเสียได้ตามมาตรฐานน้ำทิ้งของ<br>อาคาร ก่อนที่จะปล่อย ออกสู่ท่อสาธารณะ | ในส่วนของโรงแรมจัดให้มีระบบบำบัดน้ำเสีย จำนวน 1<br>แห่งสามารถบำบัดน้ำเสียได้ 700 ลบ.ม/วัน | - | ภาพที่ 2.2-1 |

| องค์ประกอบทางสิ่งแวดล้อม<br>และคุณค่าต่างๆ | มาตรการป้องกัน และแก้ไขผลกระทบสิ่งแวดล้อม | รายละเอียดการปฏิบัติตามมาตรการป้องกัน<br>และแก้ไขผลกระทบสิ่งแวดล้อม | ปัญหา อุปสรรค<br>และการแก้ไข | หลักฐานและ<br>เอกสารประกอบ |
|---|---|---|---|---|
| 3.6 การบำบัดน้ำเสีย | น้ำเสียที่เกิดจากโครงการจะแบ่งออกเป็น 3 ส่วน คือ ส่วนโรงแรม อาคาร สำนักงาน อพาร์ทเมนต์และอาคารจอดรถ ใช้ระบบบำบัด น้ำเสียแบบผสมระหว่าง Activated Sludge และ Biological disc system ซึ่งมีประสิทธิภาพในการบำบัด ไม่น้อยกว่า 90 % ทำให้น้ำทิ้งของโครงการได้ตามมาตรฐานคุณภาพน้ำทิ้งจากอาคารและมีการฆ่าเชื้อโรคก่อนที่จะระบายออกสู่ท่อระบายน้ำสาธารณะ | น้ำเสียในส่วนของโรงแรม ใช้ระบบบำบัดน้ำเสียแบบผสม ระหว่าง Activated Sludge และ Biological disc system | - | ภาพที่ 2.2-1 |

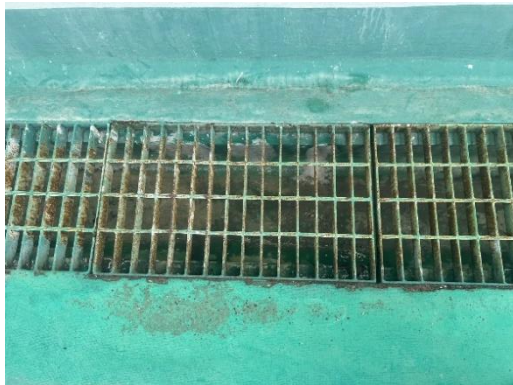
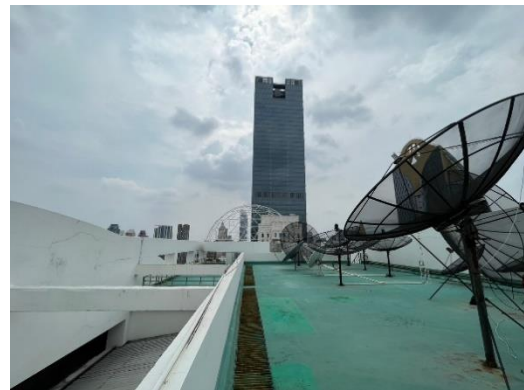
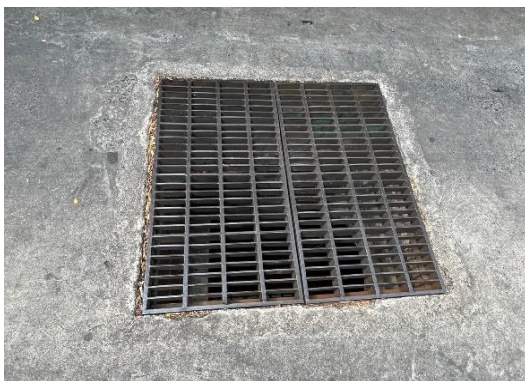
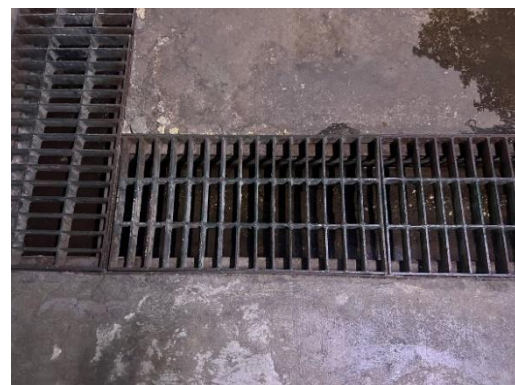
ภาพที่ 2.2-2 ระบบระบายน้ำโครงการ

| องค์ประกอบทางสิ่งแวดล้อม<br>และคุณค่าต่างๆ | มาตรการป้องกัน และแก้ไขผลกระทบสิ่งแวดล้อม | รายละเอียดการปฏิบัติตามมาตรการป้องกัน<br>และแก้ไขผลกระทบสิ่งแวดล้อม | ปัญหา อุปสรรค<br>และแนวทางแก้ไข | หลักฐานและ<br>เอกสารประกอบ |
|---|---|---|---|---|
| 1.3 การระบายน้ำ | 1. ทางโครงการจะทำการระบายน้ำฝนและน้ำทิ้งหลังการบำบัดออกสู่<br>ท่อระบายน้ำสาธารณะบริเวณถนนวิทย์และถนนร่วมฤดี โดยน้ำทิ้ง<br>ส่วนหนึ่งประมาณ 40 ลบ. ม. จะนำกลับไปใช้รดน้ำต้นไม้ และใช้ใน<br>Flushing 595 ลบ.ม. โดยได้จัด ถังเก็บ น้ำ Recycle ขนาดรวม<br>ประมาณ 700 ลบ.ม. ซึ่งจะสามารถหมุนน้ำได้ประมาณ 1 ชั่วโมง | การระบายน้ำฝนในส่วนของโรงแรมมีการระบาย<br>น้ำฝนและน้ำทิ้งหลังการบำบัดออกสู่ท่อระบายน้ำ<br>สาธารณะบริเวณถนนวิทย์ โดยน้ำทิ้งส่วนหนึ่งจะ<br>กลับมาใช้ใน Flushing และทางโรงแรมมีถังน้ำ<br>Recycle จำนวน 2 ถัง ปริมาตรรวม 228 ลบ.ม. | - | ภาพที่ 2.2-2 |
| | 2. ปริมาณน้ำไหลนองหลังจากการปรับเปลี่ยนพื้นที่ โครงการจากเดิม<br>เพิ่มขึ้น ประมาณ 20 ลบ.ม./ชม. เห็นว่าเป็นปริมาณที่น้อย ซึ่งได้<br>จัดเตรียมบ่อดักขยะ สำหรับรับน้ำก่อนที่จะปล่อยออกนอกโครงการ<br>(ด้านถนนวิทย์และถนนร่วมฤดี) จำนวน 4 บ่อ มี ขนาดรองรับน้ำได้<br>บ่อประมาณ 5 ลบ.ม. ซึ่งน้ำฝน ในโครงการจะ ถูกพักหน่วงไว้ในบ่อ<br>ดังกล่าวก่อน เมื่อระดับลูกลอยขึ้นถึงระดับที่กำหนด จึงสูบน้ำออก<br>นอกโครงการ | ในส่วนของโรงแรม น้ำฝนจะไหลลงมายังบ่อดักขยะ<br>ที่บริเวณทางเข้า-ออกด้านถนนวิทย์ จำนวน 2 บ่อ<br>ก่อนจะสูบน้ำออกนอกโครงการ | - | ภาพที่ 2.2-2 |

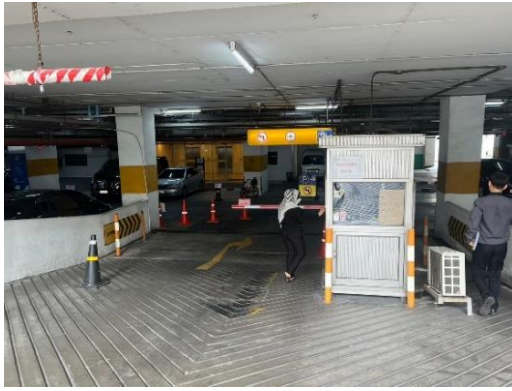
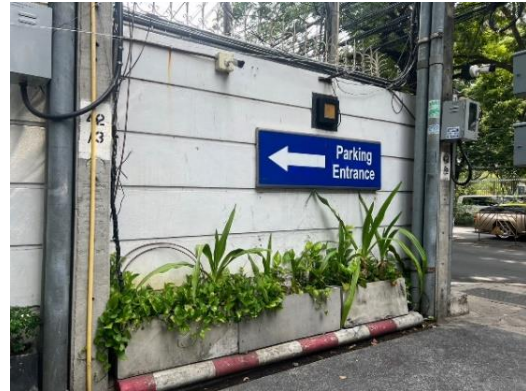
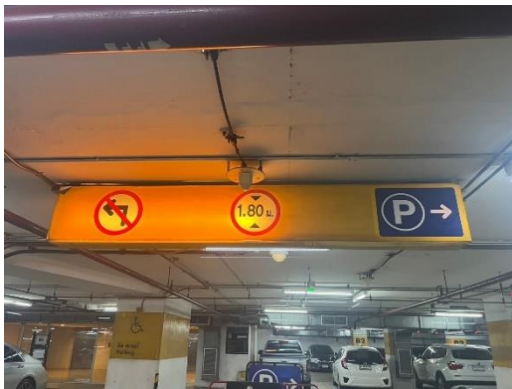
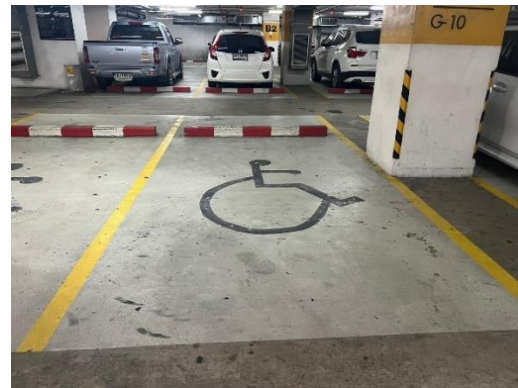
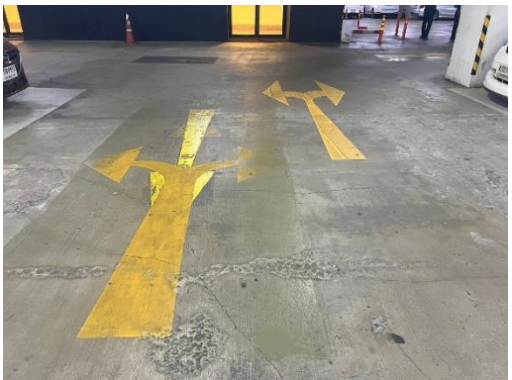
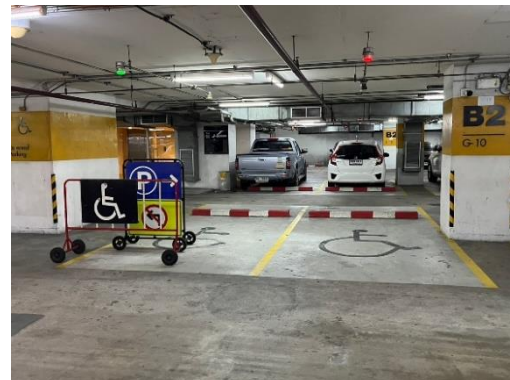
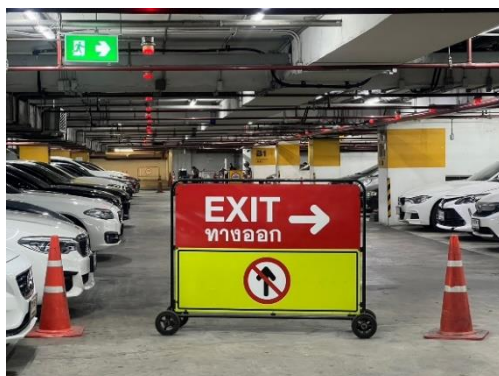
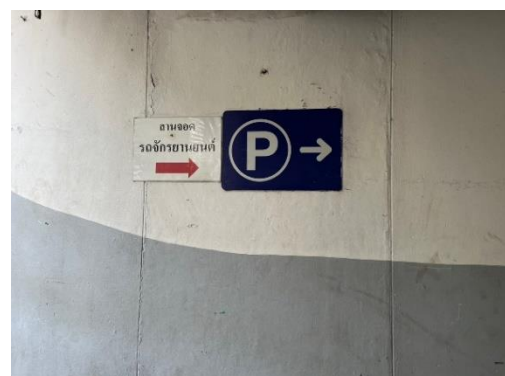
ภาพที่ 2.2-3 การจราจรและการขนส่ง

| องค์ประกอบทางสิ่งแวดล้อม<br>และคุณค่าต่างๆ | มาตรการป้องกัน และแก้ไขผลกระทบสิ่งแวดล้อม | รายละเอียดการปฏิบัติตามมาตรการป้องกัน<br>และแก้ไขผลกระทบสิ่งแวดล้อม | ปัญหา อุปสรรค<br>และแนวทางแก้ไข | หลักฐานและ<br>เอกสารประกอบ |
|---|---|---|---|---|
| 3.1 การจราจรและการขนส่ง | 1. ทางโครงการได้จัดสถานที่จอดรถไว้ 3 แห่ง ได้แก่ อาคาร โรงแรม<br>จัดที่จอดรถ จำนวน 321 คัน อาคารสำนักงานจัดไว้จำนวน 738<br>คัน และส่วนอพาร์ทเมนต์จัดที่จอดรถไว้จำนวน 21 คัน และ<br>สามารถจอดได้ในอาคารจอดรถจำนวน 397 คัน ซึ่ง ทางโครงการได้<br>จัดที่จอดรถไว้อย่างเพียงพอ | ที่จอดรถในส่วนของโรงแรม ทางโรงแรมให้อาคาร<br>สำนักงานเป็นผู้ดูแลที่จอดรถ ซึ่งเพียงพอสำหรับการ<br>จอดรถ | - | ภาพที่ 2.2-3 |
| | 2. สำหรับการจราจรบริเวณทางเข้า-ออก สามารถใช้ได้ 2 เส้นทาง คือ<br>ถนนวิฑู และถนนร่วมฤดี โดยมีทางเข้า-ออกทั้งหมด 5 ทาง โดย<br>ถนนของโครงการสามารถ วิ่งเชื่อมกันได้ ระหว่างถนนวิฑูและร่วม<br>ฤดี และถนนมีขนาดใหญ่ ทำให้การจราจร ภายในโครงการ ไม่<br>ติดขัดนอกจากนี้ยังมีถนนบริการกว้าง 6 เมตรรอบโครงการ | ส่วนของโรงแรมมีทางเข้า – ออก โครงการด้านถนนวิฑู<br>2 ทาง ถนนร่วมฤดี 3 ทาง โดยถนนวิฑูมีทางเข้า-ออก<br>2 ทาง เป็นประตูผู้ให้บริการขนาดกว้าง 13 เมตร เติรรถ<br>ได้ 2 ทาง และอีกประตูหนึ่งเป็นประตูสำหรับงานบริการ<br>มีขนาดประมาณ 7 เมตร จำนวน 2 ช่องจราจร เติรรถ<br>ได้ 2 ทาง ส่วนถนนร่วมฤดี ประตูจากถนนสายหลักมี<br>ขนาดกว้างประมาณ 9 เมตร และประตูถนนบริการ<br>ขนาดประมาณ 7 เมตร | | ภาพที่ 2.2-3 |

| องค์ประกอบทางสิ่งแวดล้อม<br>และคุณค่าต่างๆ | มาตรการป้องกัน และแก้ไขผลกระทบสิ่งแวดล้อม | รายละเอียดการปฏิบัติตามมาตรการป้องกัน<br>และแก้ไขผลกระทบสิ่งแวดล้อม | ปัญหา อุปสรรค<br>และการแก้ไข | หลักฐานและ<br>เอกสารประกอบ |
|---|---|---|---|---|
| 3.1 การจราจรและการขนส่ง<br>(ต่อ) | 3. ต้องมียามรักษาการณ์ตลอด 24 ชม. เพื่ออำนวยความสะดวกและความปลอดภัย ของการจราจรภายในโครงการ | ส่วนของโรงแรม มียามรักษาความปลอดภัย ตลอด 24 ชม. และมีกล้องวงจรปิด เพื่อตรวจสอบความเรียบร้อยของ ผู้ใช้บริการ | - | ภาพที่ 2.2-3 |
| | 4. ต้องมีป้ายจราจรภายในโครงการที่ชัดเจน และกระจกนูน บริเวณปากทางเข้า-ออก เพื่อให้การจราจรเป็นไปด้วยความ สะดวกและปลอดภัย | ส่วนของโรงแรม มีป้ายจราจรชัดเจน และกล้องวงจรปิด แต่ ไม่มีกระจกนูนบริเวณทางเข้า-ออกโครงการ | - | ภาพที่ 2.2-3 |
| | 5. ต้องจำกัดความเร็วรถในพื้นที่โครงการ โดยไม่เกิน 30 กม./ชม. | ส่วนของโรงแรม มีการติดตั้งป้ายจำกัดความเร็วในพื้นที่จอดรถโรงแรม | - | ภาพที่ 2.2-3 |

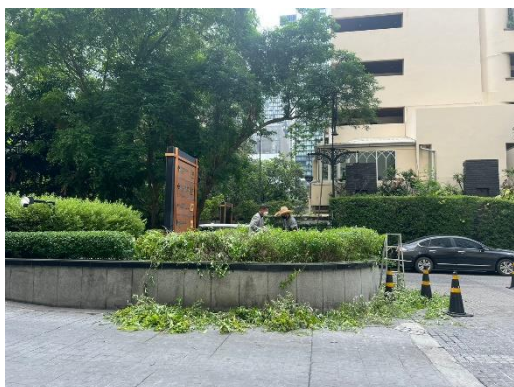
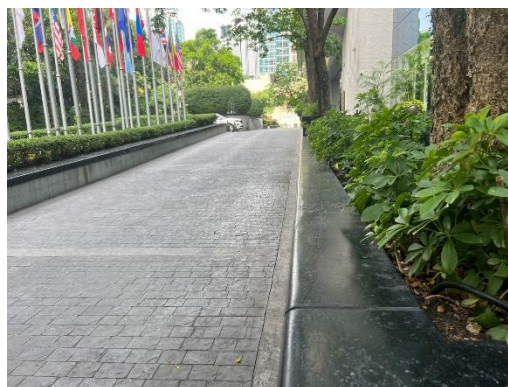
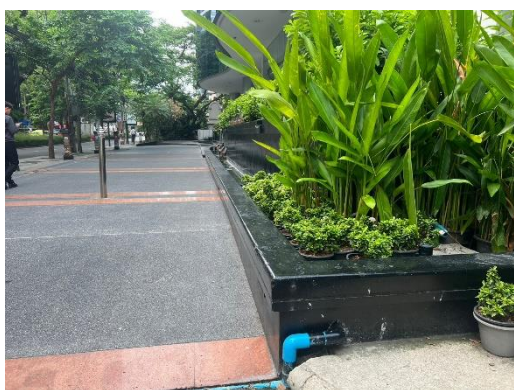
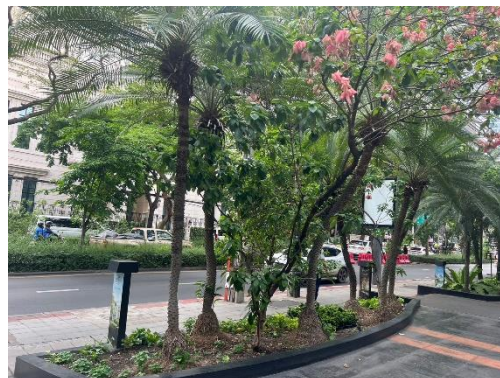
ภาพที่ 2.2-4 ระยะถอยร่อน

| องค์ประกอบทางสิ่งแวดล้อม<br>และคุณค่าต่างๆ | มาตรการป้องกัน และแก้ไขผลกระทบสิ่งแวดล้อม | รายละเอียดการปฏิบัติตามมาตรการป้องกัน<br>และแก้ไขผลกระทบสิ่งแวดล้อม | ปัญหา อุปสรรค<br>และการแก้ไข | หลักฐานและ<br>เอกสารประกอบ |
|---|---|---|---|---|
| | 2. ทางโครงการได้จัดการใช้ที่ดินของโครงการให้มี ค่า FAR ไม่เกิน 10:1 และค่า BCA ไม่น้อยกว่าร้อยละ 30 และระยะถอยร่นของอาคารอย่างน้อย 6 เมตร ซึ่ง เป็นไปตามที่ พ.ร.บ. ควบคุมอาคารกำหนด | ส่วนของโรงแรม มีระยะถอยร่นของอาคาร ไม่น้อยกว่า 6 เมตร | - | ภาพที่ 2.2-4 |

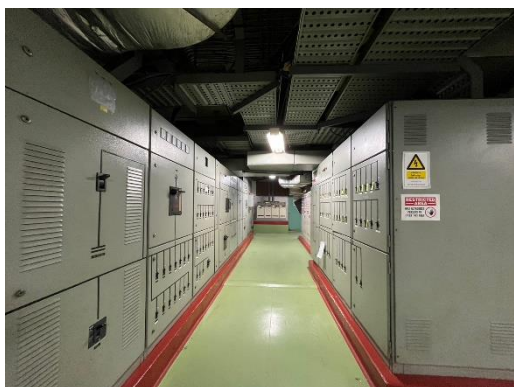
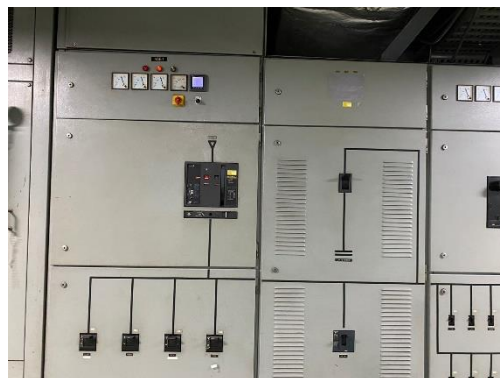
ภาพที่ 2.2-5 ระบบไฟฟ้า

| องค์ประกอบทางสิ่งแวดล้อม<br>และคุณค่าต่างๆ | มาตรการป้องกัน และแก้ไขผลกระทบสิ่งแวดล้อม | รายละเอียดการปฏิบัติตามมาตรการป้องกัน<br>และแก้ไขผลกระทบสิ่งแวดล้อม | ปัญหา อุปสรรค<br>และการแก้ไข | หลักฐานและ<br>เอกสารประกอบ |
|---|---|---|---|---|
| 3.3 การใช้ไฟฟ้า | 1. ทางโครงการมีความต้องการใช้ไฟฟ้าทั้งหมด 14,946 KVA ซึ่งจากการสอบถามเจ้าหน้าที่ของการไฟฟ้านครหลวง พบว่าสามารถจ่ายกระแสไฟฟ้าได้อย่างเพียงพอและเมื่อมีการใช้ไฟฟ้า Load สถานีไฟฟ้าย่อยแต่ละเขตบริการสามารถที่จะเชื่อมกระแสไฟฟ้าได้ทันที | ในส่วนของโรงแรม มีระบบไฟฟ้าอยู่ 2 ประเภท คือ ระบบไฟฟ้าปกติ และระบบไฟฟ้าฉุกเฉิน โดยระบบไฟฟ้าปกติรับไฟฟ้าจากไฟฟ้านครหลวง ส่วนระบบไฟฟ้าฉุกเฉินโครงการจัดให้มีเครื่องกำเนิดไฟฟ้าฉุกเฉินขนาด 1,000 kva | - | ภาพที่ 2.2-5 |
| | 2. ทางโครงการได้จัดเตรียมเครื่องปั่นไฟฟ้าสำรอง ขนาด 2,200 KVA เพื่อจะสามารถแก้ปัญหาเฉพาะหน้าในช่วงที่กระแสไฟฟ้าขัดข้อง | ในส่วนของโรงแรม ระบบไฟฟ้าฉุกเฉินจัดให้มีเครื่องกำเนิดไฟฟ้าฉุกเฉินขนาด 1,000 Kva | - | ภาพที่ 2.2-5 |

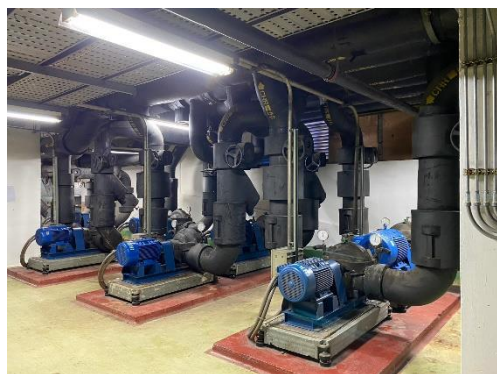
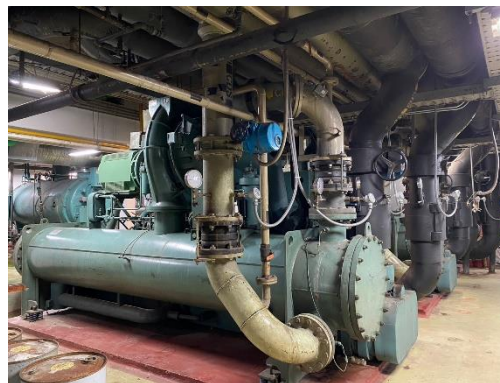
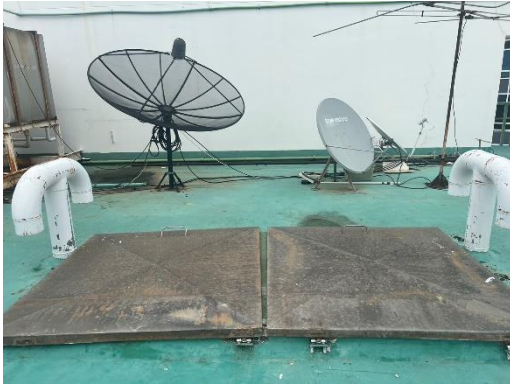
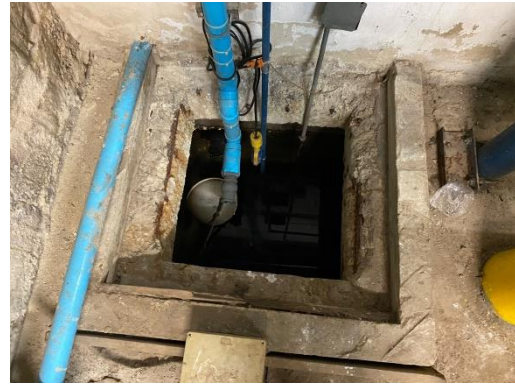
ภาพที่ 2.2-6 ระบบน้ำใช้

| องค์ประกอบทางสิ่งแวดล้อม<br>และคุณค่าต่างๆ | มาตรการป้องกัน และแก้ไขผลกระทบสิ่งแวดล้อม | รายละเอียดการปฏิบัติตามมาตรการป้องกัน<br>และแก้ไขผลกระทบสิ่งแวดล้อม | ปัญหา อุปสรรค<br>และการแก้ไข | หลักฐานและ<br>เอกสารประกอบ |
|---|---|---|---|---|
| 3.4 การใช้ประปา | 1. จากการสอบถามเจ้าหน้าที่ของการประปานครหลวง พบว่า การประปาสามารถให้บริการน้ำประปาได้อย่างเพียงพอ | ในส่วนของโรงแรม รับน้ำจากการประปานครหลวง โดยนำมาเก็บในถังเก็บน้ำชั้นใต้ดิน 2 ถัง ปริมาตรรวม 565 ลูกบาศก์เมตร และถังชั้นดาดฟ้าจำนวน 2 ถัง ปริมาตรรวม 144 ลูกบาศก์เมตร | - | ภาพที่ 2.2-6 |
| | 2. ทางโครงการได้จัดเตรียมถังเก็บน้ำสำหรับระบบประปา ซึ่งสามารถรองรับน้ำในชั่วโมงใช้น้ำสูงสุด ได้นานอย่างน้อย 3 ชั่วโมง ในแต่ละส่วนของโครงการ ซึ่งมากกว่า ตามประกาศกระทรวงฉบับที่ 33 (พ.ศ. 2533) ออกตามความในพระราชบัญญัติ ควบคุมอาคาร พ.ศ. 2522 | ในส่วนของโรงแรม รับน้ำจากการประปานครหลวงเฉลี่ย 250 ลูกบาศก์เมตร/วัน โดยนำมาเก็บในถังเก็บน้ำชั้นใต้ดิน 2 ถัง ปริมาตร รวม 565 ลูกบาศก์เมตร และถังชั้นดาดฟ้าจำนวน 2 ถัง ปริมาตร รวม 144 ลูกบาศก์เมตร | - | ภาพที่ 2.2-6 |
| | 3. ทางโครงการได้มีการนำน้ำหลังการบำบัดกลับมาใช้ใหม่ในการรดน้ำต้นไม้ประมาณ 4 ลบ.ม./วัน และในระบบ Flushing ประมาณ 595 ลบ.ม./วัน เพื่อเป็น การประหยัดน้ำที่จะรับจากการประปา | ในส่วนของโรงแรม มีการนำน้ำหลังการบำบัดไปใช้ในระบบ Flushing | - | ภาพที่ 2.2-6 |

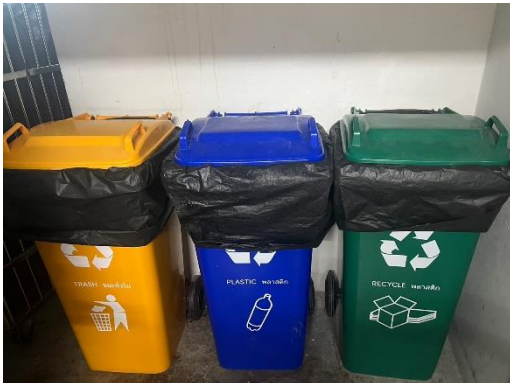
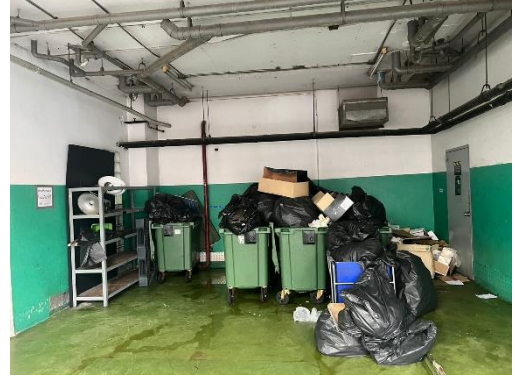
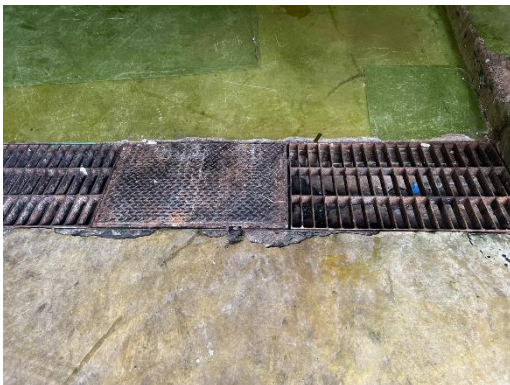
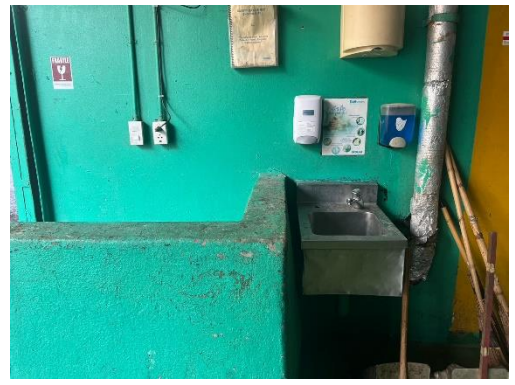
ภาพที่ 2.2-7 ห้องพักมูลฝอยรวม

| องค์ประกอบทางสิ่งแวดล้อม<br>และคุณค่าต่างๆ | มาตรการป้องกัน และแก้ไขผลกระทบสิ่งแวดล้อม | รายละเอียดการปฏิบัติตามมาตรการป้องกัน<br>และแก้ไขผลกระทบสิ่งแวดล้อม | ปัญหา อุปสรรค<br>และการแก้ไข | หลักฐานและ<br>เอกสารประกอบ |
|---|---|---|---|---|
| 3.5 การจัดการมูลฝอย | 1. เมื่อเปิดดำเนินการคาดว่าจะมีมูลฝอยเกิดขึ้นทั้งหมดประมาณ 33,448 ลบ.ม./วัน ทางโครงการ ได้จัดเตรียมห้องพักมูลฝอยไว้ใน 4 ส่วนของ โครงการ คือ โรงแรม จัด ห้องพักขนาด 72 ลบ.ม. อาคารสำนักงานมีห้องพักมูลฝอยขนาด 166.2 ลบ.ม. อพาร์ทเมนต์ และอาคารจอดรถมีห้องพัก มูลฝอยขนาด 86.91 ลบ.ม. โดยใน ส่วน โรงแรม อาคารสำนักงาน และอาคารจอดรถได้แยกเป็น ห้อง ขยะเปียก และห้องขยะแห้ง สำหรับในส่วน อพาร์ทเมนต์มีห้องขยะ แห้งเพียงอย่างเดียว ซึ่งขยะเปียกใน ส่วนนี้จะนำไปใส่ถุงดำ แล้วนำไป พักที่ ห้องขยะเปียกในอาคารจอดรถ ซึ่งจะทำให้การ เก็บขน สำนักงานเขตปทุมวัน | ส่วนของโรงแรม จัดให้มีห้องพักมูลฝอยของโครงการ จำนวน 3 ห้อง ตั้งอยู่ที่ชั้น 1 โดยภายในห้องพักมูลฝอย มี ก๊อกรน้ำ และด้านหน้าห้องพักมีรางระบายน้ำ เพื่อทำความสะอาดแล้วน้ำในระบบบำบัดน้ำเสีย | - | ภาพที่ 2.2-7 |

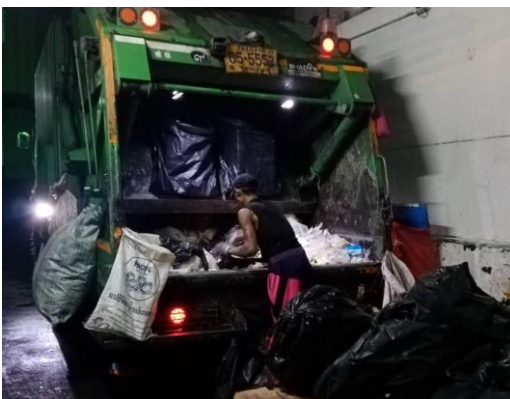
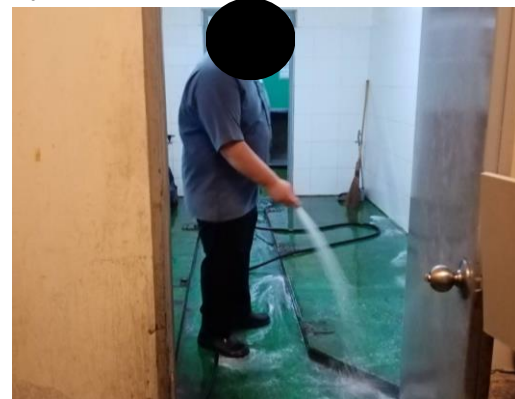
ภาพที่ 2.2-8 การขนย้ายขยะ

| องค์ประกอบทางสิ่งแวดล้อม<br>และคุณค่าต่างๆ | มาตรการป้องกัน และแก้ไขผลกระทบสิ่งแวดล้อม | รายละเอียดการปฏิบัติตามมาตรการป้องกัน<br>และแก้ไขผลกระทบสิ่งแวดล้อม | ปัญหา อุปสรรค<br>และการแก้ไข | หลักฐานและ<br>เอกสารประกอบ |
|---|---|---|---|---|
| | 2. ให้มีการเก็บขนมูลฝอยเปียกทุกวัน เพื่อป้องกันกลิ่นเหม็นและเป็น เชื้อโรค | ส่วนโรงแรม ทางสำนักงานเขตจะเข้ามาเก็บทุกวัน ภายหลังการเก็บขนพนักงานจะล้างทำความสะอาดเป็น ประจำ | - | ภาพที่ 2.2-8 |
| | 3. ดูแลทำความสะอาดห้องพักมูลฝอยโดยน้ำยาฆ่าเชื้อโรคเป็นประจำ | ส่วนโรงแรม พนักงานทำความสะอาดใช้น้ำยาฆ่าเชื้อเป็น ประจำ | - | ภาพที่ 2.2-8 |

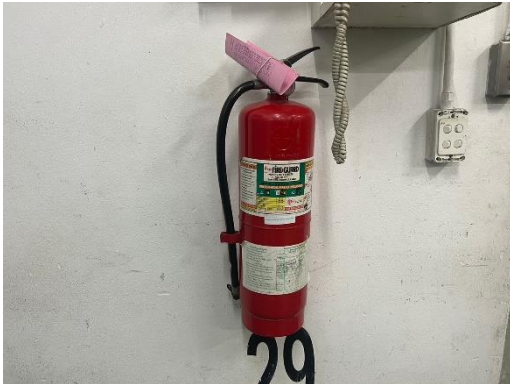
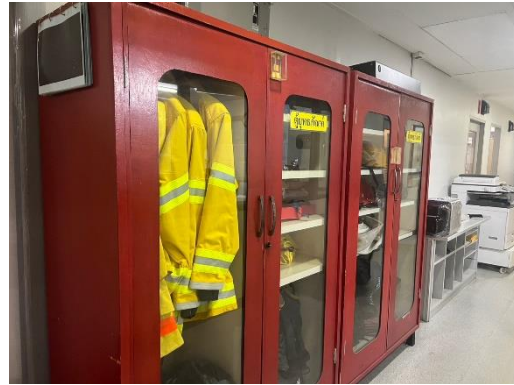
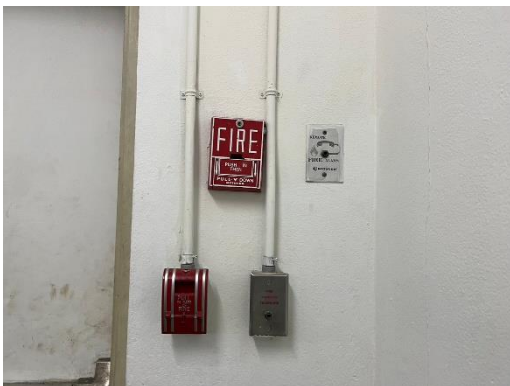
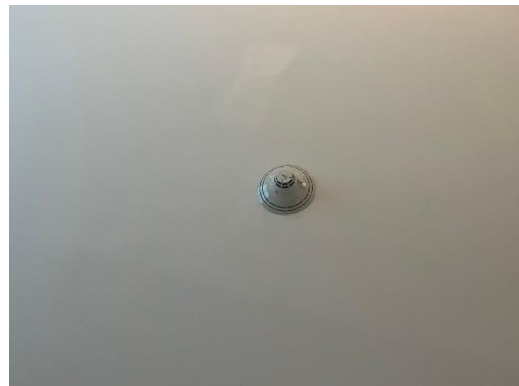
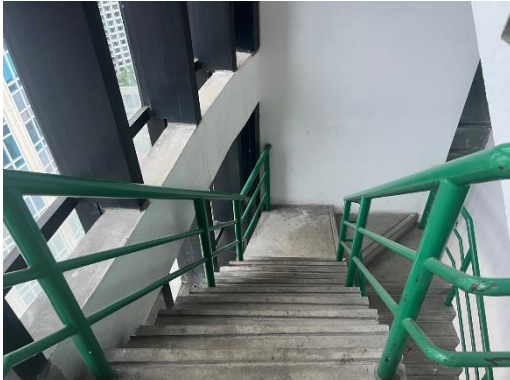
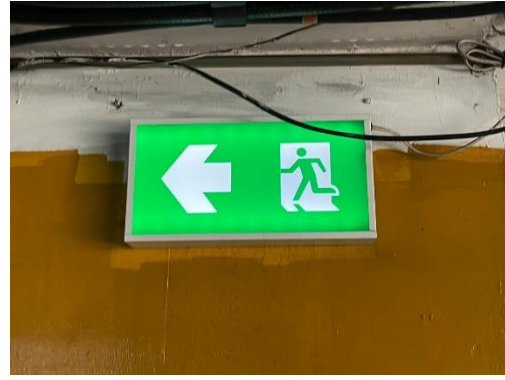
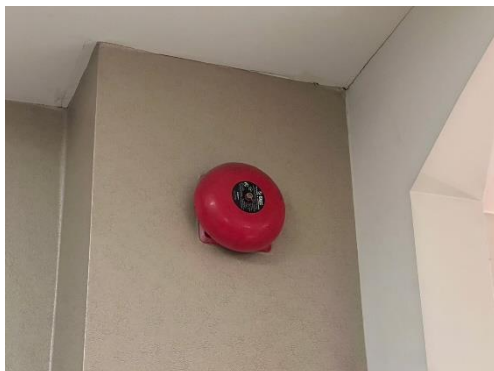
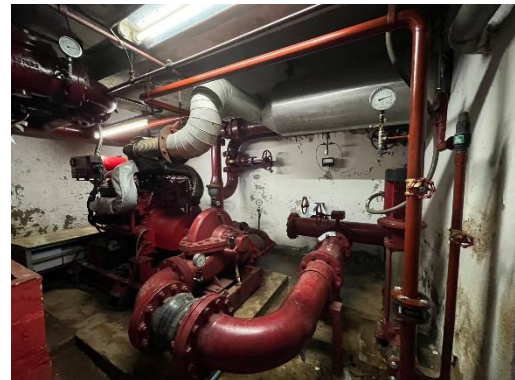
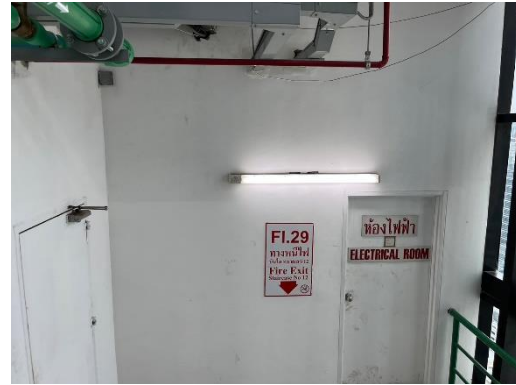
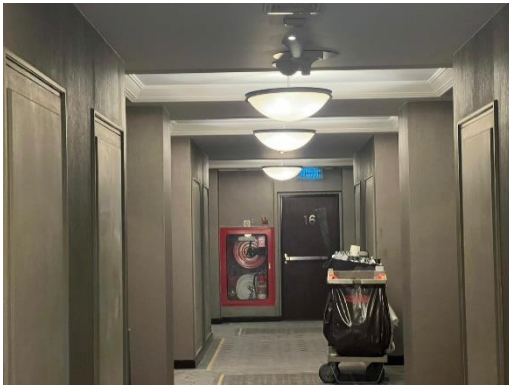
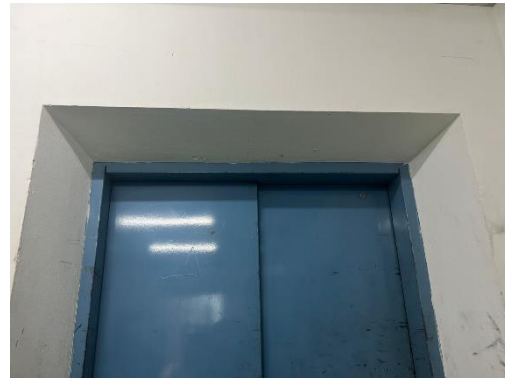
ภาพที่ 2.2-9 อุปกรณ์ป้องกันอัคคีภัย

| องค์ประกอบทางสิ่งแวดล้อม<br>และคุณค่าต่างๆ | มาตรการป้องกัน และแก้ไขผลกระทบสิ่งแวดล้อม | รายละเอียดการปฏิบัติตามมาตรการป้องกัน<br>และแก้ไขผลกระทบสิ่งแวดล้อม | ปัญหา อุปสรรค<br>และการแก้ไข | หลักฐานและ<br>เอกสารประกอบ |
|---|---|---|---|---|
| 3.7 การป้องกันอัคคีภัย | 1. ติดตั้งอุปกรณ์ดับเพลิงตามมาตรฐานของอาคาร คือ ตู้ฉีดน้ำดับเพลิง (Fire Hose Cabinet) | ส่วนโรงแรม มีการติดตั้งอุปกรณ์ดับเพลิงตามมาตรฐานของอาคาร | - | ภาพที่ 2.2-9 |
| | 2. เนื่องจากเป็นอาคารสูงทางโครงการจึงได้จัดลาน สำหรับหนีไฟทางอากาศ และ ติดตั้งโถงลิฟต์ดับเพลิงเพื่อให้เจ้าหน้าที่สามารถเข้าไประงับอัคคีภัยภายในอาคารได้ | ทางโครงการมีทางหนีไฟทางอากาศ และติดตั้งลิฟต์ดับเพลิงจำนวน 1 ตัว เพื่อให้เจ้าหน้าที่สามารถระงับอัคคีภัยภายในอาคารได้ | - | ภาพที่ 2.2-9 |
| | 3. ติดตั้งสัญญาณเตือนไฟไหม้ (Fire Alarm) และมีป้ายแสดงตำแหน่งของอุปกรณ์ ดับเพลิง และทางหนีไฟฉุกเฉิน | ทางโครงการมีการติดตั้งสัญญาณเตือนไฟไหม้ และมีป้ายแสดงตำแหน่งอุปกรณ์ดับเพลิง และทางออกฉุกเฉิน | - | ภาพที่ 2.2-9 |
| | 5. มียามรักษาการณ์คอยดูแลความปลอดภัยตลอด 24 ชั่วโมง | ส่วนโรงแรม มียามรักษาความปลอดภัยตลอด 24 ชม. และมีกล้องวงจรปิด เพื่อตรวจสอบความเรียบร้อยของผู้ใช้บริการ | - | ภาพที่ 2.2-9 |

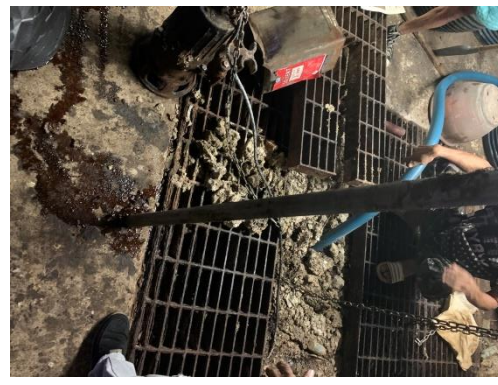
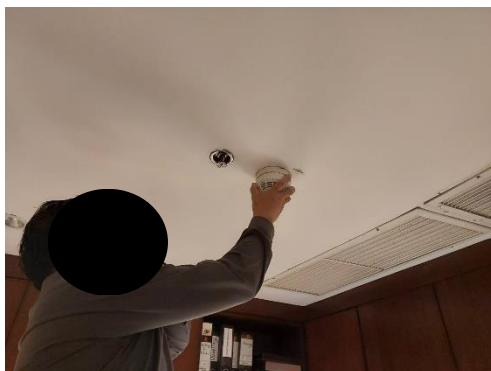
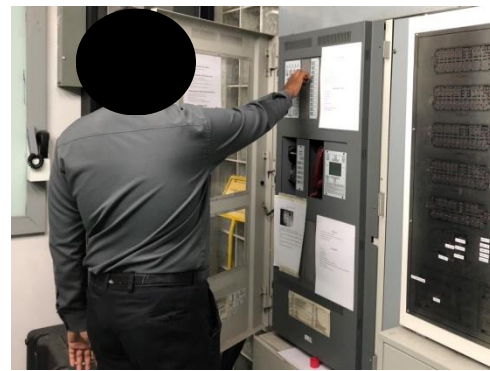
ภาพที่ 2.2-10 เจ้าหน้าที่ตรวจสอบระบบต่างๆ

| องค์ประกอบทางสิ่งแวดล้อม<br>และคุณค่าต่างๆ | มาตรการป้องกัน และแก้ไขผลกระทบสิ่งแวดล้อม | รายละเอียดการปฏิบัติตามมาตรการป้องกัน<br>และแก้ไขผลกระทบสิ่งแวดล้อม | ปัญหา อุปสรรค<br>และการแก้ไข | หลักฐานและ<br>เอกสารประกอบ |
|---|---|---|---|---|
| | 4. ดูแลอุปกรณ์ดับเพลิงให้อยู่ในสภาพที่พร้อม ในการใช้งานตลอดเวลา | ส่วนโรงแรม มีเจ้าหน้าที่ดูแล ตรวจสอบอุปกรณ์ดับเพลิงให้อยู่ในสภาพพร้อมใช้งานตลอดเวลา | - | ภาคผนวก ค-1<br>ตรวจสอบระบบ<br>สาธารณูปโภค<br>ภาพที่ 2.2-10 |

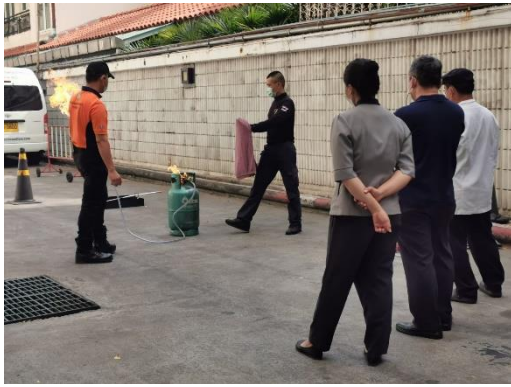
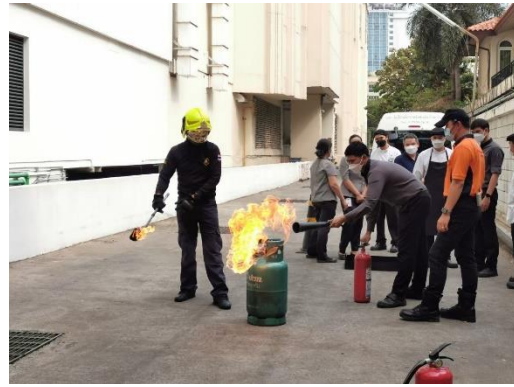
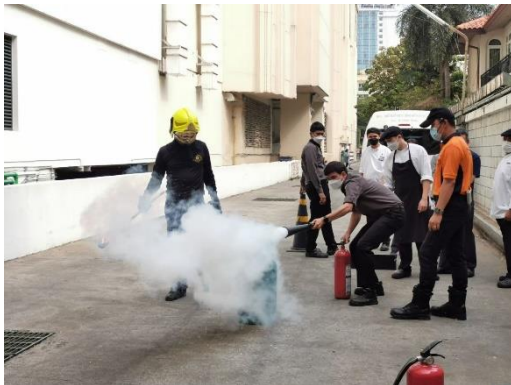
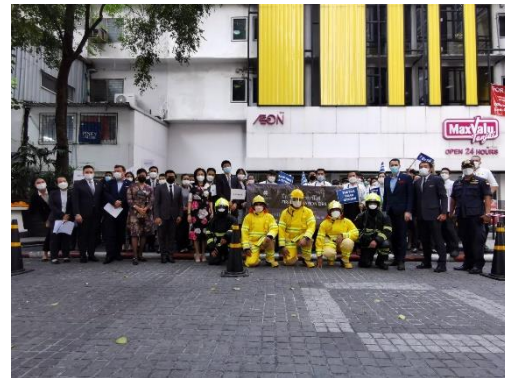
ภาพที่ 2.2-11 การซ้อมดับเพลิง

| องค์ประกอบทางสิ่งแวดล้อม<br>และคุณค่าต่างๆ | มาตรการป้องกัน และแก้ไขผลกระทบสิ่งแวดล้อม | รายละเอียดการปฏิบัติตามมาตรการป้องกัน<br>และแก้ไขผลกระทบสิ่งแวดล้อม | ปัญหา อุปสรรค<br>และการแก้ไข | หลักฐานและ<br>เอกสารประกอบ |
|---|---|---|---|---|
| 3.7 การป้องกันอัคคีภัย (ต่อ) | <p>6. ทางโครงการจัดแผนปฏิบัติการในกรณีที่เกิดเหตุเพลิงไหม้ คือ</p> <ol style="list-style-type: none"> <li>เมื่อเกิดเหตุเพลิงไหม้ขึ้นในโครงการระบบแจ้งสัญญาณเพลิงไหม้จะทำการ ตรวจจับควันและความร้อน โดยระบบแจ้งสัญญาณจะใช้ทั้งระบบอัตโนมัติและระบบ manual โดยทางโครงการได้เลือกใช้ระบบแจ้งเหตุด้วยเสียงเพื่อให้ผู้ที่อยู่ในอาคารได้เตรียมอพยพออกนอกอาคารได้ทันทั่วทั้ง</li> <li>เจ้าหน้าที่หรือผู้พบเห็นเหตุเพลิงไหม้ต้องแจ้งเหตุฉุกเฉินไปยังศูนย์ทำการ ดับเพลิงที่ใกล้ที่สุด โดยจะมีระบบโทรศัพท์แจ้งเหตุติดตั้งอยู่ใกล้กับบันไดหนีไฟ ซึ่งจะมีป้ายเรืองแสงบอกทางออกบันไดหนีไฟ</li> <li>ผู้ที่อยู่ในอาคารจะต้องรีบออกนอกห้อง เพื่อ หนีไฟโดยทางบันไดหนีไฟ</li> <li>สำหรับผู้ที่อยู่ในลิฟต์จะสามารถหนีไฟได้โดยเมื่อเกิดเหตุเพลิงไหม้ลิฟต์ทุกตัว ของอาคารจะ ลงมาที่ชั้น 1</li> <li>ขณะที่อุปกรณ์ป้องกันอัคคีภัยทำการดับเพลิง เนื่องจากเป็นอาคารสูงทาง โครงการ ได้จัดลิฟต์ดับเพลิงเพื่อให้เจ้าหน้าที่เข้าไประงับอัคคีภัยได้ ซึ่งอุปกรณ์ดับเพลิงต่างๆ และลิฟต์ดับเพลิงจะทำงานได้โดยอาศัยระบบไฟฟ้าสำรอง และ ถูก ควบคุมการทำงานโดย Command Center ในแต่ละส่วนของอาคาร นอกจากนี้ยังมีลานหนีไฟทางอากาศอีกด้วย</li> <li>ทางโครงการจัดให้มีหน่วยดับเพลิงเบื้องต้น เพื่อทำการระงับอัคคีภัย ก่อนที่เจ้าหน้าที่จากสถานีตำรวจดับเพลิงจะมาถึงพื้นที่โครงการ</li> </ol> | ส่วนโรงแรม จัดให้มีแผนปฏิบัติการในกรณีเกิดเพลิงไหม้ และมีการซ้อมดับเพลิงปีละ 2 ครั้ง โดยจ้างหน่วยงานภายนอก 1 ครั้งและซ้อมเอง 1 ครั้ง ซ้อมครั้งล่าสุด เมื่อ 27 เดือนกันยายน พ.ศ. 2565 | - | <p>ภาคผนวก ค-2</p> <p>ใบรับรองการซ้อม</p> <p>อพยพหนีไฟ</p> <p>ภาพที่ 2.2-11</p> |
