นิติบุคคลอาคารชุดแอสปาย อุดรธานี

ภาพประกอบ การติดตามตรวจสอบผลการปฏิบัติตามมาตรการป้องกันและ
แก้ไขผลกระทบสิ่งแวดล้อมในระหว่างดำเนินการของโครงการ

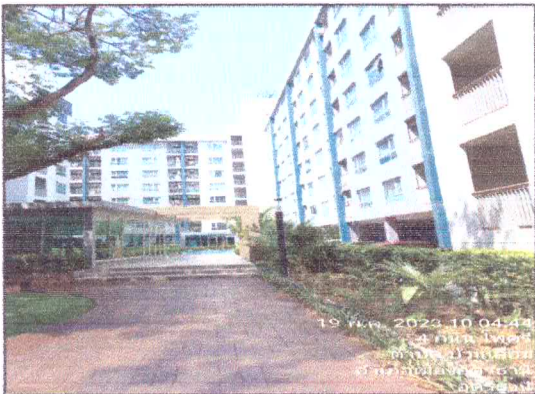
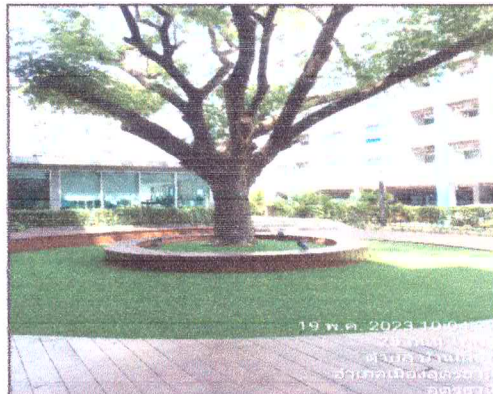
ปลูกต้นไม้บริเวณ
ที่ว่างของอาคาร

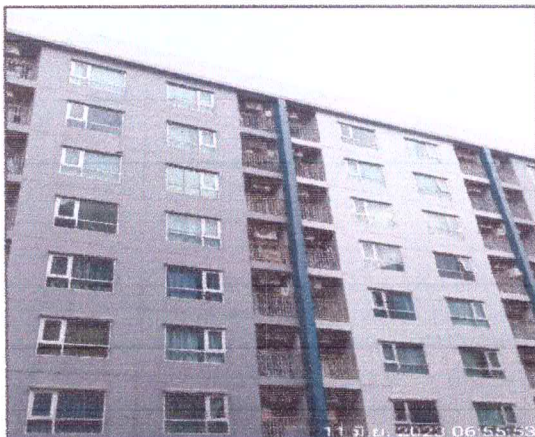
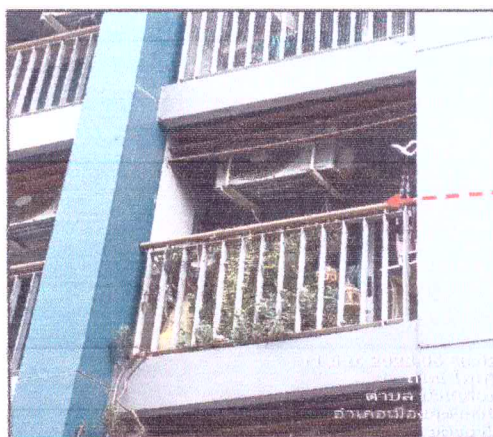
ติดผ้าม่านในห้องชุด
และปลูกต้นไม้ที่ระเบียง

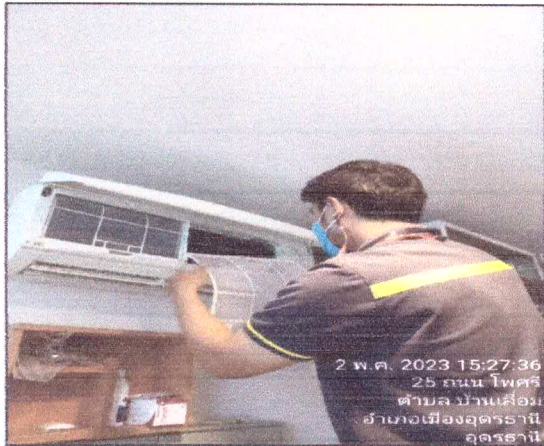
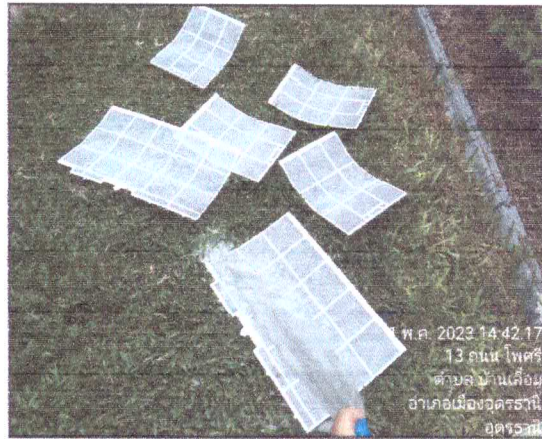
ล้างทำความสะอาดเครื่องปรับอากาศ

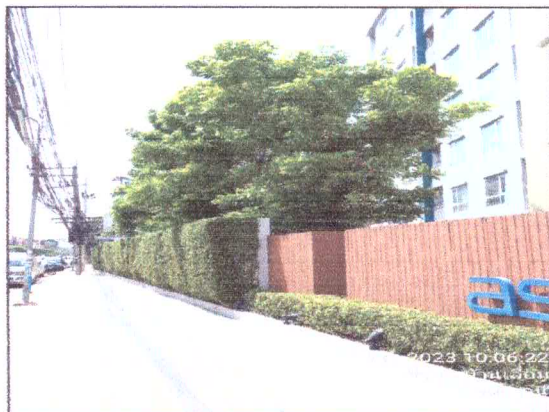
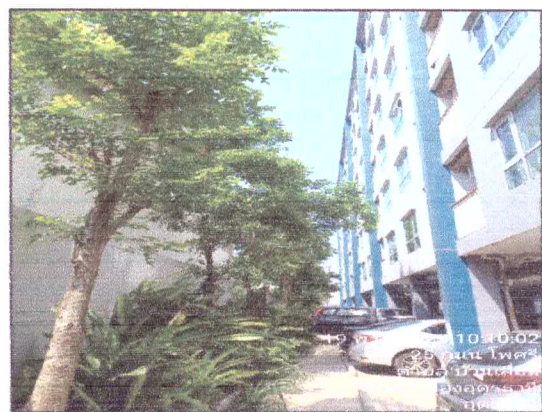
ภาพประกอบที่ 2.1.3 การบดบังลมและแสงแดด

ปลูกต้นไม้ตามแนวกำแพง

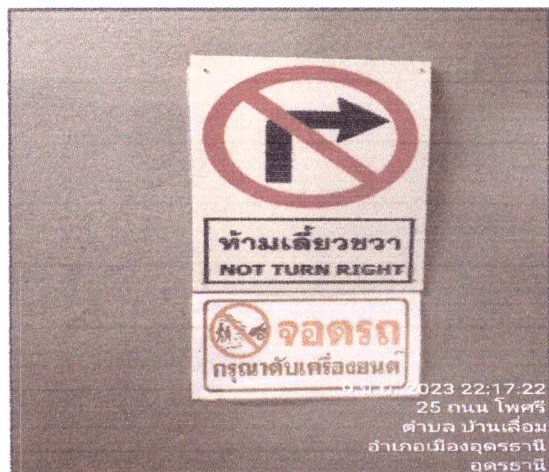
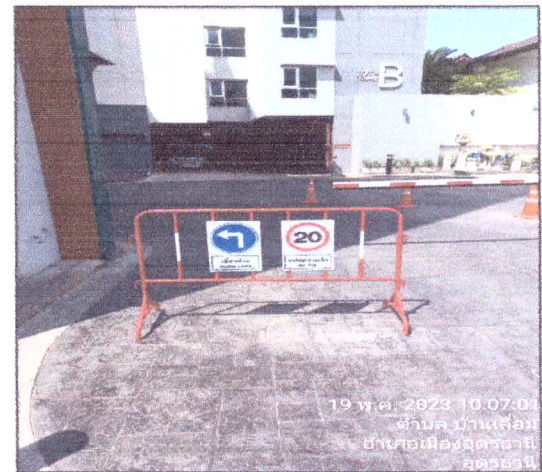
ภาพประกอบที่ 2.1.4 คุณภาพอากาศ

ติดป้ายดับเครื่องขณะจอดและป้ายจำกัดความเร็ว 20 กม./ชม.

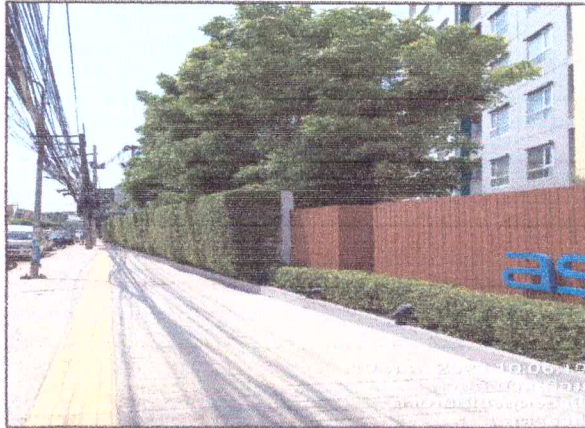
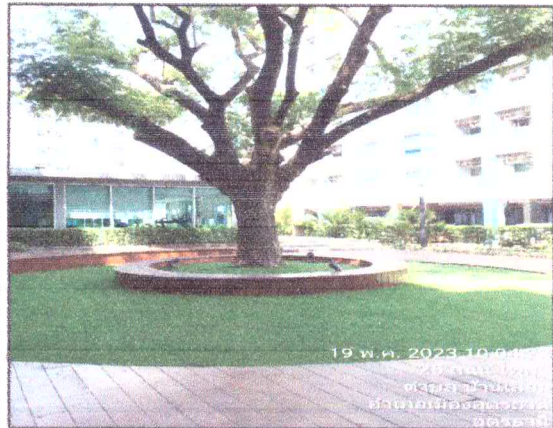
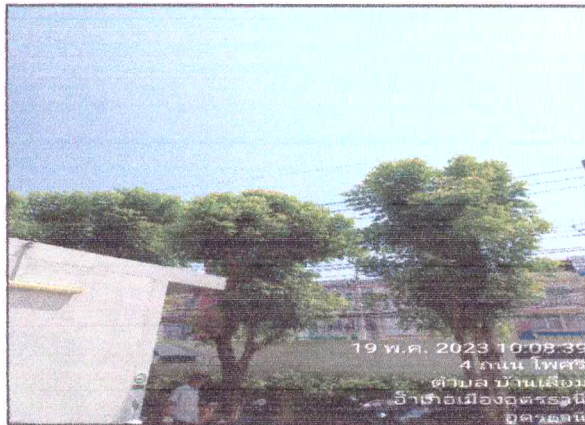
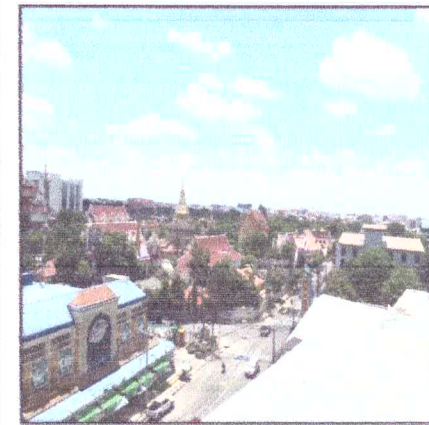
ภาพประกอบที่ 2.1.4 (ต่อ) ปลุกต้นไม้ช่วยลดก๊าซคาร์บอนมอนนอกไซด์

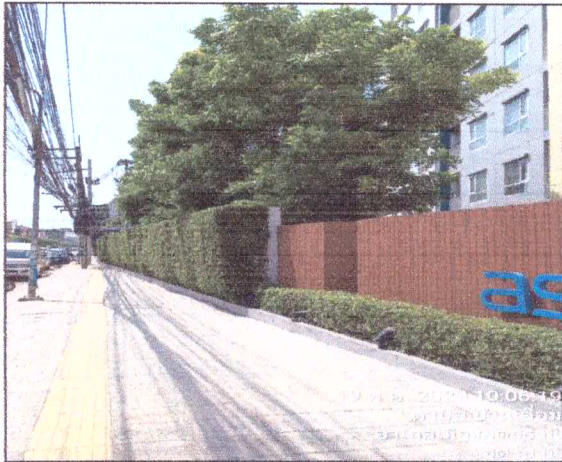
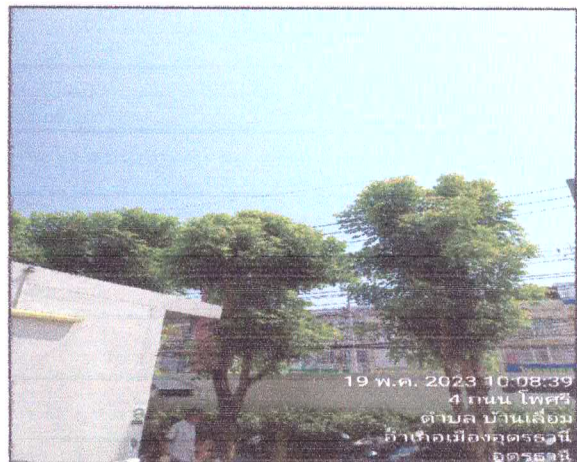
ภาพประกอบ 2.1.7 ทรัพยากรดิน (ปลูกต้นไม้ในพื้นที่ว่างเพื่อคลุมดิน)

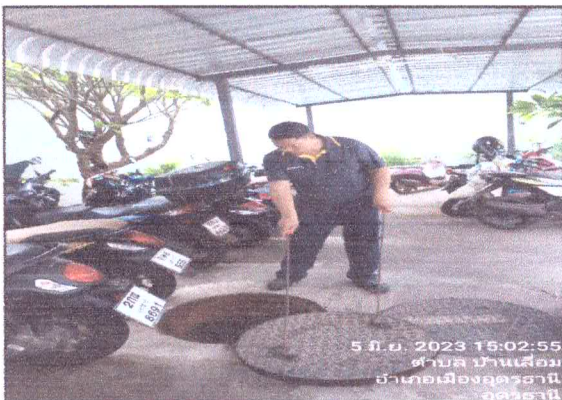
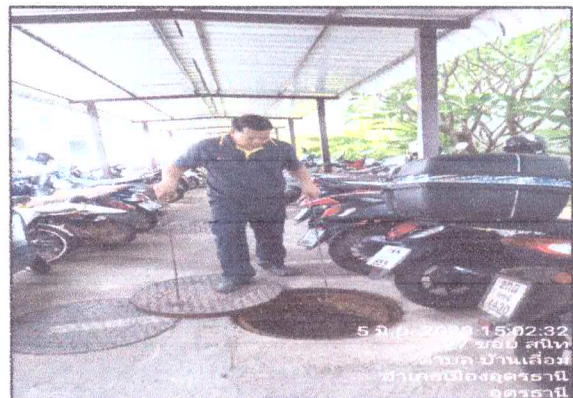
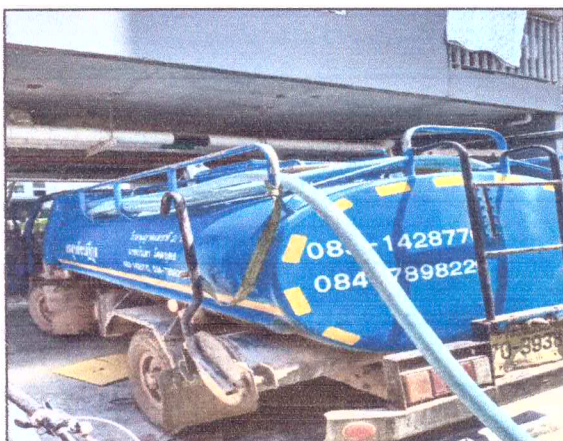
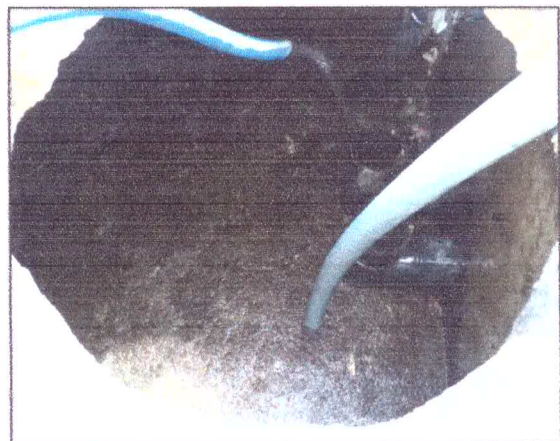
บริเวณบ่อน้ำบาดน้ำเสีย ตรวจสอบปริมาณกากของเสีย 1 เดือน/ครั้ง

สื่อกากของเสียออกจากบ่อเกรอะ

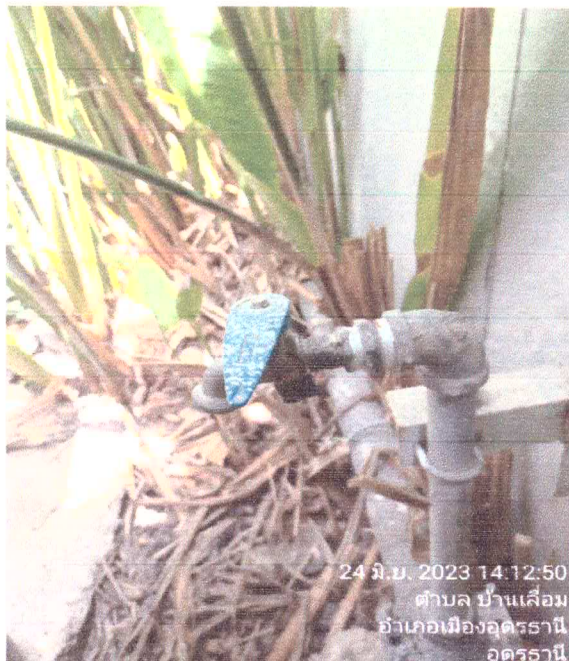
นำมารดน้ำต้นไม้ บริเวณใกล้เคียง บ่อบำบัด

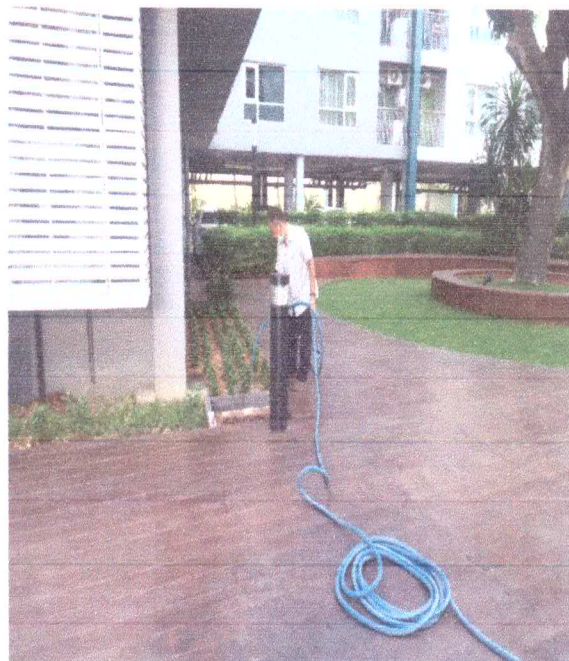
ก๊อกลงนามมีกฎหมาย ล็อค เปิดเฉพาะเมื่อ
จะใช้งานรดน้ำต้นไม้

คนสวนดูแลการใช้น้ำในการรดน้ำ
ต้นไม้

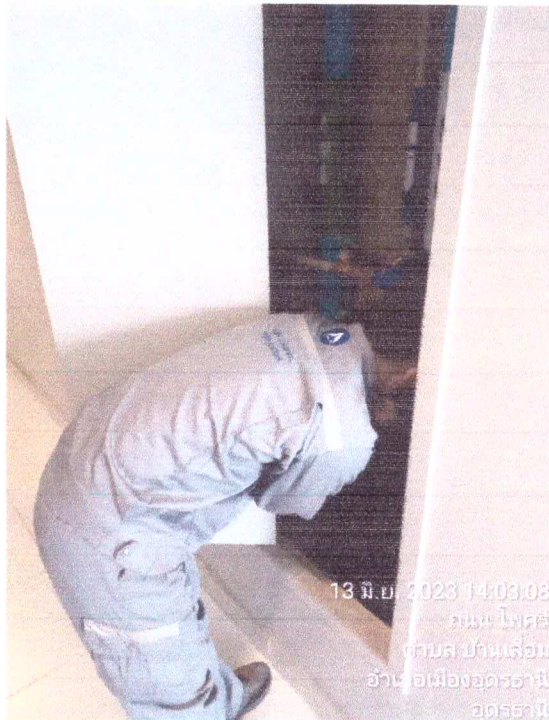
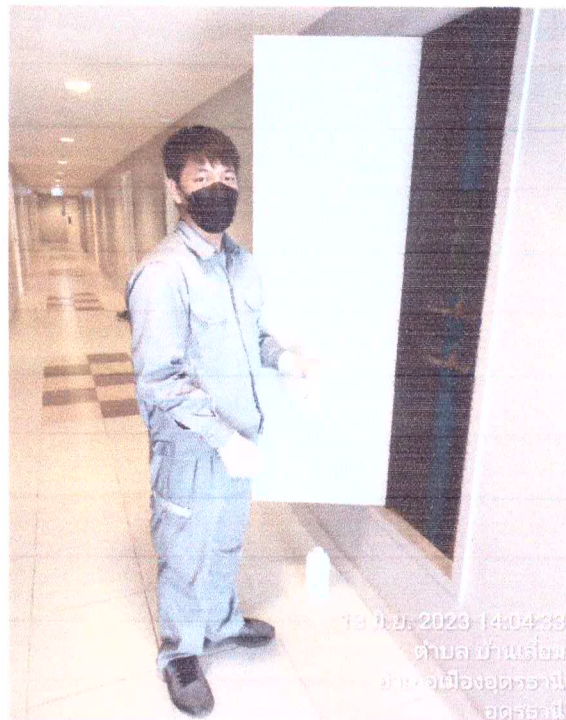
เก็บตัวอย่างน้ำประปาจากก๊อกน้ำในห้องชุด
เมื่อวันที่ 13/6/66 เวลา 14.03 น.

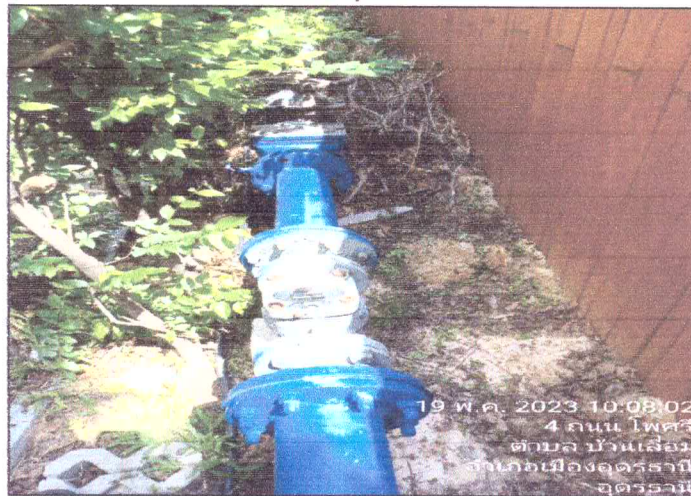
2.1.9 แหล่งน้ำใต้ดินและคุณภาพน้ำ

ใช้น้ำจากการประปาอุดรธานี (ตรวจสอบการรั่วซึมทุกวัน)

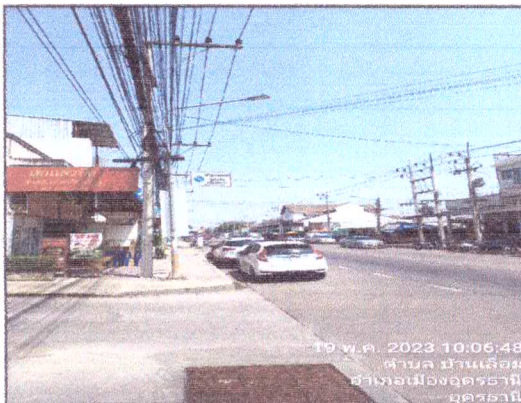
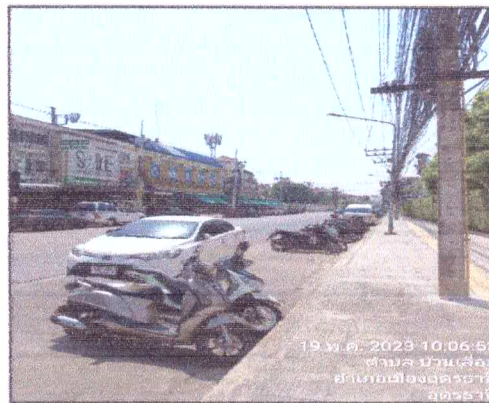
2.2.1 ทรัพยากรชีวภาพบนบก(ป่าไม้และสัตว์ป่า)

ที่ตั้งโครงการบริเวณริมถนน
โพธิ์ซึ่งเป็นแหล่งชุมชนเดิม
อยู่แล้ว จึงไม่มีผลกระทบต่อ
ป่าไม้และสัตว์ป่า

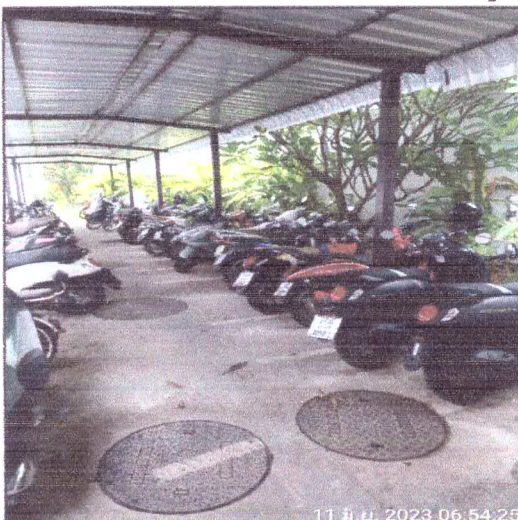
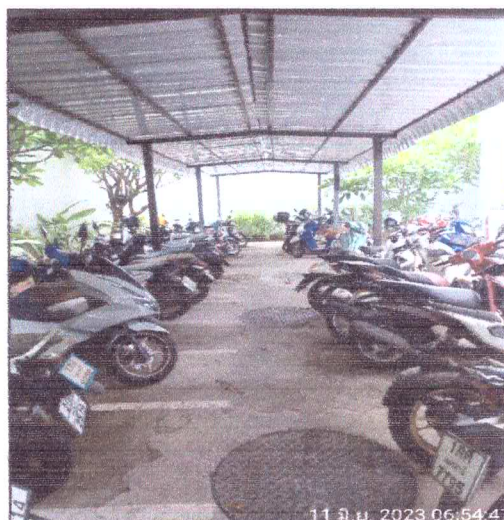
2.2.2 ทรัพยากรชีวภาพในแหล่งน้ำ(ทรัพยากรประมง)

ปลูกต้นไม้บริเวณบ่อน้ำบาดน้ำเสีย
