สรุปผลการปฏิบัติตามมาตรการฯ  
และข้อเสนอแนะ

## บทที่ 4

จากผลการติดตามตรวจสอบผลการปฏิบัติตามมาตรการป้องกันและแก้ไขผลกระทบสิ่งแวดล้อมและมาตรการติดตามตรวจสอบผลกระทบสิ่งแวดล้อมโครงการ อับคานัน เฟลส (ปัจจุบันเรียกในนาม โครงการ เฟรเซอร์ สวีท สุขุมวิท) (ระยะดำเนินการ) ระหว่างเดือนมกราคม ถึง มิถุนายน พ.ศ. 2566 พบว่าโครงการฯ มีการปฏิบัติตามมาตรการฯ เป็นส่วนใหญ่ แต่ยังคงมีมาตรการฯ บางมาตรการที่ทางโครงการไม่ได้ปฏิบัติ ปฏิบัติไม่ได้ ปฏิบัติได้แต่ไม่มีประสิทธิภาพ หรือยังไม่ถึงเวลาปฏิบัติโดยสามารถสรุปได้ดังตารางที่ 4-1

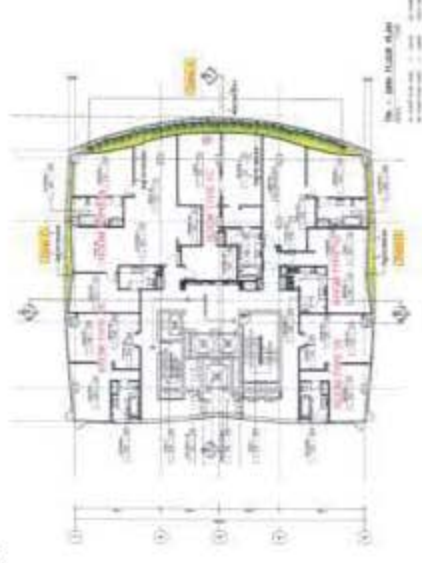
แปลนพื้นที่สีเขียวชั้น 7-28

| องค์ประกอบทางสิ่งแวดล้อม | มาตรการป้องกันและแก้ไขผลกระทบสิ่งแวดล้อมที่ไม่ได้ปฏิบัติตาม ปฏิบัติไม่ได้ ปฏิบัติได้แต่ไม่ประสิทธิภาพ และยังไม่ถึงเวลาปฏิบัติ | การดำเนินการในปัจจุบัน/แนวทางการดำเนินการ |
|---|---|---|
| 1. ทรัพยากรสิ่งแวดล้อมทางกายภาพ<br>1.2 คุณภาพอากาศ<br>2) มลพิษทางอากาศ | <ul style="list-style-type: none"> <li>- จัดให้มีพื้นที่สีเขียวภายในโครงการ ขนาดพื้นที่รวมประมาณ 1,205 ตร.ม. คิดเป็นอัตราส่วนพื้นที่สีเขียวต่อผู้มาใช้บริการและพนักงาน 2.79 ตร.ม./คน ซึ่งจัดให้มีพื้นที่สีเขียวบริเวณชั้นล่าง 233.58 ตร.ม. โดยเป็นพื้นที่ปลูกไม้ยืนต้น 144.5 ตร.ม. ซึ่งต้นไม้ที่นำมาปลูก ได้แก่ พิกุล, ไม้เตย, กล้วยไม้, ขนุน และพญานางน้อย นอกจากนี้ เพื่อความสะดวกให้แก่โครงการ จึงจะยังคงต้นไม้เดิม ได้แก่ ต้นโพธิ์อินเดีย ไว้ ณ ตำแหน่งเดิม คือบริเวณทางเข้า</li> <li>- ออกขอโครงการ ทั้งนี้ ต้นไม้ที่โครงการเลือกใช้จะสามารถดูดซับคาร์บอนไดออกไซด์ที่เกิดจากโครงการได้หมด</li> </ul> | <p><b>การดำเนินการในปัจจุบัน</b></p> <ul style="list-style-type: none"> <li>- ปฏิบัติได้แต่ไม่ประสิทธิภาพ : ปัจจุบันทางโครงการจัดให้มีพื้นที่สีเขียวส่วนใหญ่ตรงตามที่ตั้ง แต่ยังไม่ถึงเวลาปฏิบัติ แต่ทั้งนี้ยังคงมีพื้นที่สีเขียวบางส่วนที่ยังไม่ไปบริเวณชั้น 7 - ชั้น 32</li> </ul> <p><b>แนวทางการดำเนินการ</b></p> <ul style="list-style-type: none"> <li>- ปัจจุบันทางโครงการจัดให้มีพื้นที่สีเขียวส่วนใหญ่ตรงตามที่ตั้งไว้ในมาตรการ แต่ทั้งนี้ยังคงมีพื้นที่สีเขียวบางส่วนที่ยังไม่ไปบริเวณชั้น 7 - ชั้น 32 ดังนั้นจึงให้โครงการดำเนินการจัดให้มีพื้นที่สีเขียวทดแทนที่มีขนาดตรงตามที่ตั้งไว้ในมาตรการเพิ่มเติมตามแผนที่จะระบุไว้ในรายงานการประเมินผลกระทบสิ่งแวดล้อม หรือให้ทางโครงการดำเนินการดำเนินการติดต่อผู้พัฒนาโครงการ เพื่อให้ผู้พัฒนาโครงการดำเนินการจัดสร้างพื้นที่สีเขียวให้ครบถ้วนตามที่มาตราการกำหนด</li> </ul> |

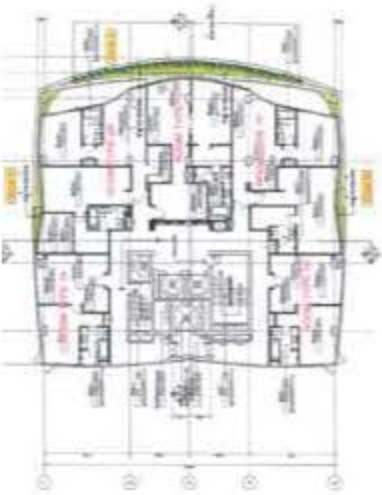
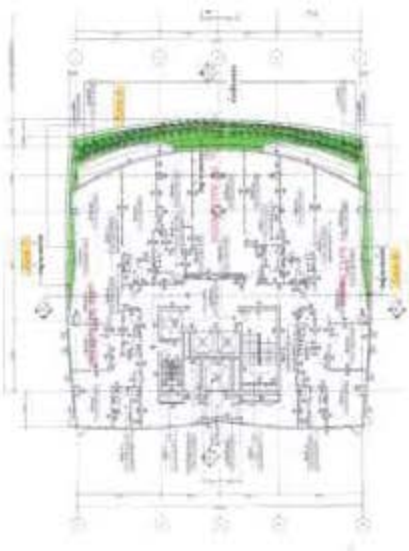
| องค์ประกอบทางสิ่งแวดล้อม | มาตรการป้องกันและแก้ไขผลกระทบสิ่งแวดล้อมที่ไม่ได้ปฏิบัติ ปฏิบัติไม่ได้ ปฏิบัติได้แต่ไม่มีประสิทธิภาพ และยังไม่ถึงเวลาปฏิบัติ | การดำเนินการปัจจุบัน/แนวทางการดำเนินการ |
|---|---|---|
| 2) มลพิษทางอากาศ (ต่อ) | | <div data-bbox="427 280 810 772"> </div> <div data-bbox="842 392 880 622"> <p>แบบพิมพ์ที่สี่สิบ 29</p> </div> <div data-bbox="906 224 1316 772"> </div> <div data-bbox="1348 392 1386 622"> <p>แบบพิมพ์ที่สี่สิบ 30</p> </div> |

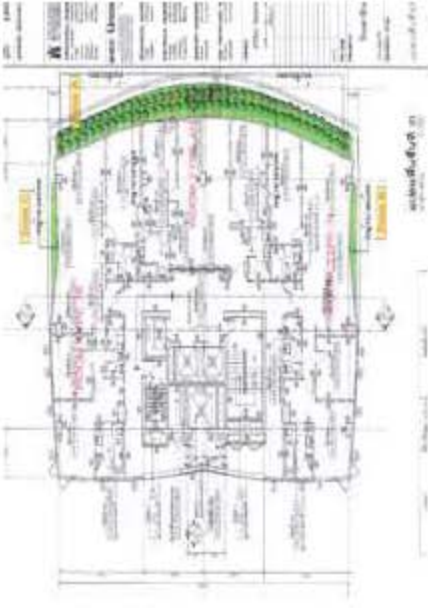
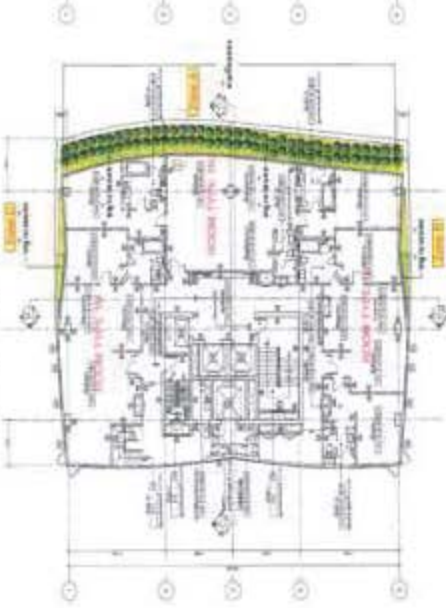
| องค์ประกอบทางสิ่งแวดล้อม | มาตรการป้องกันและแก้ไขผลกระทบสิ่งแวดล้อมที่ไม่ได้ปฏิบัติตามได้ ปฏิบัติได้แต่ไม่ปฏิบัติตามประสิทธิภาพ และยังไม่ถึงเวลาปฏิบัติ | การดำเนินการปัจจุบัน/แนวทางการดำเนินการ |
|---|---|---|
| 2) มลพิษทางอากาศ (ต่อ) | | <p>แผนผังพื้นที่สีเขียว 31</p> <p>แผนผังพื้นที่สีเขียว 32</p> |
