### การติดตามตรวจสอบการปฏิบัติตามมาตรการป้องกัน และแก้ไขผลกระทบสิ่งแวดล้อม

**ตารางที่ 2-1 สรุปผลการปฏิบัติตามมาตรการป้องกันและแก้ไขผลกระทบสิ่งแวดล้อม โครงการอาคารที่พักอาศัยสำหรับพนักงาน ของกรมราชทัณฑ์ประเทศไทย (ยสท.)**  
**ระหว่างเดือนมกราคม - มิถุนายน พ.ศ. 2566**

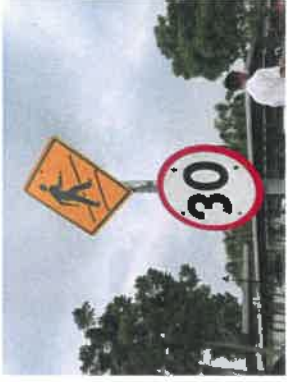
| ผลกระทบสิ่งแวดล้อม | มาตรการป้องกันและแก้ไขผลกระทบสิ่งแวดล้อม | รายละเอียดการปฏิบัติงาน | ปัญหา อุปสรรค และการแก้ไข | เอกสารอ้างอิง |
|---|---|---|---|---|
| 1.1 คุณภาพอากาศ | 1) จัดตั้งป้ายจำกัดความเร็วของรถที่ผ่านเข้า-ออกโครงการ ให้มีความเร็วไม่เกิน 30 กม./ชม. เพื่อลดการฟุ้งกระจายของฝุ่นละออง | ปฏิบัติตามมาตรการ โดยติดตั้งป้ายจำกัดความเร็วไม่เกิน 30 กม./ชม. บริเวณทางเข้า-ออก และถนนภายในพื้นที่โครงการ เพื่อป้องกันการฟุ้งกระจายของฝุ่นละอองบนผิวถนน รวมทั้งลดอุบัติเหตุที่อาจเกิดขึ้นจากการจราจรในพื้นที่โครงการ | - | <br>รูปที่ 2-1 ป้ายจำกัดความเร็ว |

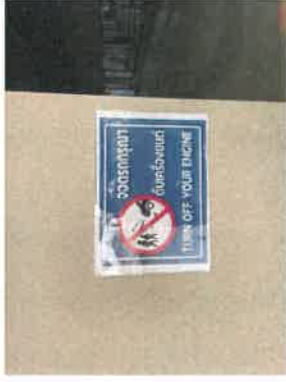
| ผลกระทบสิ่งแวดล้อม | มาตรการป้องกันและแก้ไขผลกระทบสิ่งแวดล้อม | รายละเอียดการปฏิบัติงาน | ปัญหา อุปสรรค และการแก้ไข | เอกสารอ้างอิง |
|---|---|---|---|---|
| | 2) จัดตั้งป้ายและแสงแจ้งเป็นกฎระเบียบแก่ผู้พักอาศัย ไม่ให้ติดเครื่องยนต์นานพائยะ ขณะจอดรถแล้ว | ปฏิบัติตามมาตรการ โดยติดตั้งป้าย “จอดรถกรุณาดับเครื่องยนต์” บริเวณทางเข้าและภายในพื้นที่จอดรถของโครงการเพื่อป้องกันและลดมลพิษทางอากาศที่เกิดจากควันไอเสียของยานพาหนะ | - | ภาคผนวก ค-1 หลักเกณฑ์และขั้นตอน ในการเข้าพักอาศัยบ้านพักพนักงานยาสูบ ณ สถานอุตสาหกรรมโรจนะ จังหวัดพระนครศรีอยุธยา<br><br>รูปที่ 2-2 ป้ายเตือนกรุณาดับเครื่องยนต์ขณะจอดรถ |

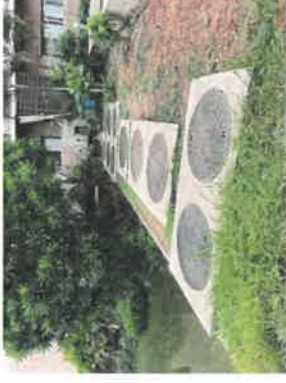
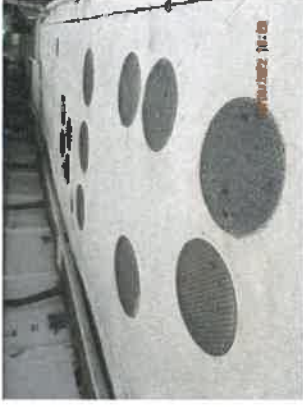
| ผลกระทบสิ่งแวดล้อม | มาตรการป้องกันและแก้ไขผลกระทบสิ่งแวดล้อม | รายละเอียดการปฏิบัติงาน | ปัญหา อุปสรรค และการแก้ไข | เอกสารอ้างอิง |
|---|---|---|---|---|
| 1.3 อุทกวิทยาและคุณภาพน้ำผิวดิน | <p>1) จัดให้มีระบบบำบัดน้ำเสียแยกอิสระเฉพาะอาคารอาคารละ 1 แห่ง ตามที่ออกแบบไว้ ซึ่งประกอบด้วย การบำบัดในขั้นต้น ด้วยถังตกไข่หมุน (สำหรับน้ำเสียจากครัว) และถังแยกตะกอน สำหรับน้ำเสียจากส่วนครัว ที่ผ่านการบำบัดแล้ว และน้ำเสียทั่วไป (น้ำเสียจากส่วนห้องน้ำ การซักล้าง) และการบำบัดในขั้นที่สอง ด้วยระบบบำบัดแบบตะกอนเร่ง (Activated Sludge) ซึ่งประกอบด้วยถังปรับสภาพน้ำเสีย ถังเติมอากาศ ถังตกตะกอน ถังเก็บตะกอน และถังเก็บน้ำผ่านการบำบัด โดยระบบบำบัดน้ำเสียของแต่อาคารต้องสามารถบำบัดน้ำเสียจนน้ำที่ปล่อยจากระบบบำบัดมีค่าบีโอดี ไม่เกิน 20 มก./ล. และปริมาณสารแขวนลอย (SS) ไม่เกิน 30 มก./ล.</p> | <p>ปฏิบัติตามมาตรการ โดยจัดให้แต่ละอาคารมีระบบบำบัดน้ำเสียสำเร็จรูป ดังนี้</p> <p>การบำบัดในขั้นต้น ประกอบด้วย ถังตกไข่หมุนและถังแยกตะกอน สำหรับน้ำเสียจากส่วนครัวที่ผ่านการบำบัดแล้ว และน้ำเสียทั่วไป</p> <p>การบำบัดในขั้นที่สอง เป็นระบบบำบัดแบบตะกอนเร่ง (Activated Sludge) ซึ่งประกอบด้วยถังปรับสภาพน้ำเสีย ถังเติมอากาศ ถังตกตะกอน ถังเก็บตะกอน และถังเก็บน้ำผ่านการบำบัด</p> <p>ทั้งนี้จากการตรวจวัดคุณภาพน้ำทิ้งระหว่างเดือนมกราคม - มิถุนายน พ.ศ. 2566 พบว่า คุณภาพน้ำทิ้งส่วนใหญ่มีคุณภาพตามที่มาตรฐานฯ กำหนด (รายละเอียดแสดงดัง บทที่ 3 ผลการติดตามตรวจสอบผลกระทบสิ่งแวดล้อม)</p> | - | <p>ภาคผนวก ค-2 แบบแปลนระบบบำบัดน้ำเสียของโครงการ</p> <p>ภาคผนวก ง ใบรายงานผลการวิเคราะห์คุณภาพน้ำเสียและน้ำทิ้ง</p> <p>รูปที่ 2-4 ระบบบำบัดน้ำเสียของอาคาร R01</p> <p>รูปที่ 2-5 ระบบบำบัดน้ำเสียของอาคาร R03</p> |

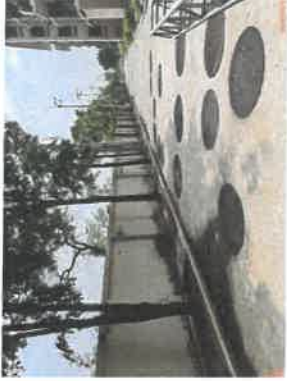
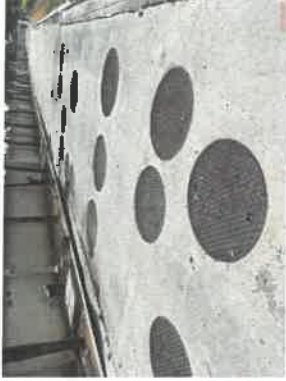
| ผลกระทบสิ่งแวดล้อม | มาตรการป้องกันและแก้ไข<br>ผลกระทบสิ่งแวดล้อม | รายละเอียดการปฏิบัติงาน | ปัญหา อุปสรรค<br>และการแก้ไข | เอกสารอ้างอิง |
|---|---|---|---|---|
| | | | | <p>รูปที่ 2-6 ระบบบำบัดน้ำเสียของอาคาร R04</p> <p>รูปที่ 2-7 ระบบบำบัดน้ำเสียของอาคาร R05</p> |

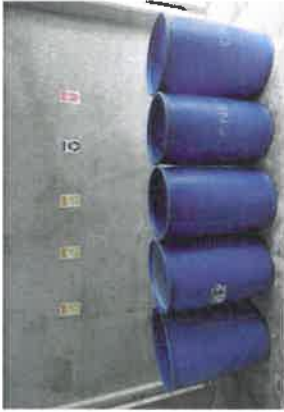
| ผลกระทบสิ่งแวดล้อม | มาตรการป้องกันและแก้ไขผลกระทบสิ่งแวดล้อม | รายละเอียดการปฏิบัติงาน | ปัญหา อุปสรรค และการแก้ไข | เอกสารอ้างอิง |
|---|---|---|---|---|
| 1.4 อุทกวิทยาและคุณภาพน้ำใต้ดิน | 1) ระบุโครงสร้างให้มีการเพิกถอนมูลฝอยไว้บนพื้นที่หรือกลางแจ้ง เนื่องจากอาจเกิดการปนเปื้อนจากถังขยะมูลฝอยน้ำเสียหรือถังขยะมูลฝอยถูกขุดล้างซึ่งมีได้ดินได้ | ปฏิบัติตามมาตรการ โดยจัดให้มีห้องพักขยะไว้บนบริเวณชั้น 1 ของแต่ละอาคาร รวมถึงการกำชับให้พนักงานทำความสะอาดคอยตรวจสอบและดูแลไม่ให้มีการขยะมูลฝอยไว้บนพื้นหรือกลางแจ้ง | - | <br>รูปที่ 2-8 ภาพขยะมูลฝอยของโครงการ |

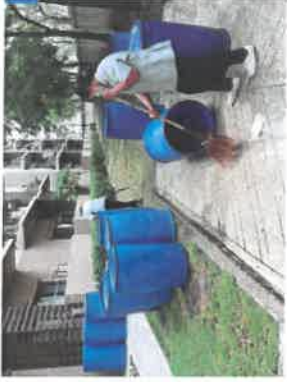
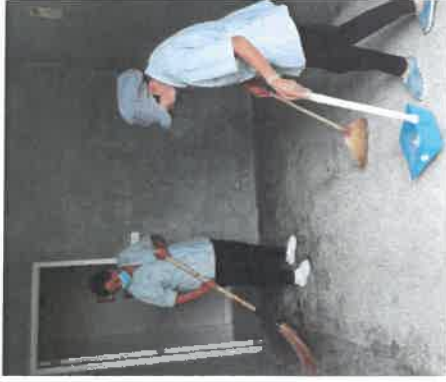
| ผลกระทบสิ่งแวดล้อม | มาตรการป้องกันและแก้ไขผลกระทบสิ่งแวดล้อม | รายละเอียดการปฏิบัติงาน | ปัญหา อุปสรรค และการแก้ไข | เอกสารอ้างอิง |
|---|---|---|---|---|
| | | | | <p><b>รูปที่ 2-9</b> การทำความสะอาดภายนอกของโรงกรอง</p> <p><b>รูปที่ 2-10</b> การทำความสะอาดห้องจัดเก็บกับมูสของโครงการ</p> |

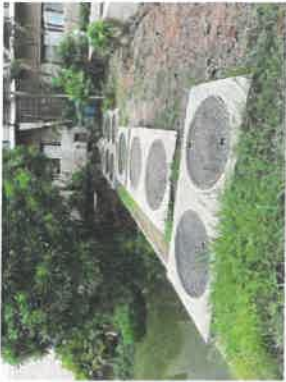
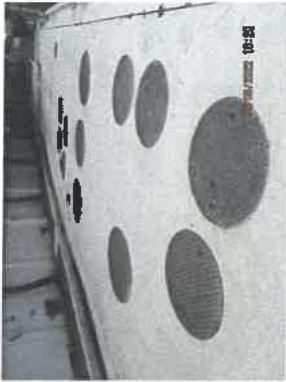
| ผลกระทบสิ่งแวดล้อม | มาตรการป้องกันและแก้ไขผลกระทบสิ่งแวดล้อม | รายละเอียดการปฏิบัติงาน | ปัญหา อุปสรรค และการแก้ไข | เอกสารอ้างอิง |
|---|---|---|---|---|
| 2.2 การจัดการและบำบัดน้ำเสีย | 1) จัดให้มีระบบบำบัดน้ำเสียแยกอิสระเฉพาะอาคารอาคารละ 1 แห่ง ตามที่ได้ออกแบบไว้ ซึ่งประกอบด้วย การบำบัดในขั้นต้น ด้วยถังดักไขมัน (สำหรับน้ำเสียจากครัว) และถังแยกตะกอน สำหรับน้ำเสียจากส่วนครัว ที่ผ่านการบำบัดจากถังดักไขมันแล้ว และน้ำเสียทั่วไป (น้ำเสียจากล้าง ห้องน้ำ การชักล้าง) และการบำบัดในขั้นที่สอง ด้วยระบบบำบัดแบบตะกอนเร่ง (Activated Sludge) ซึ่งประกอบด้วย ถังปรับสภาพน้ำเสีย ถังเติมอากาศ ถังตกตะกอน ถังเก็บตะกอน และถังเก็บน้ำเสีย ถังเก็บน้ำ การบำบัดโดยระบบบำบัดน้ำเสียของอาคารต้องสามารถบำบัดน้ำเสียจนน้ำทิ้งที่ออกจากกระบวนการบำบัดมีค่าบีโอดีไม่เกิน 20 มก./ล. และปริมาณสารแขวนลอย (SS) ไม่เกิน 30 มก./ล. | ปฏิบัติตามมาตรการ โดยโครงการได้จัดให้แต่ละอาคารมีระบบบำบัดน้ำเสียสำเร็จรูป มี 2 ชั้นตอน ดังนี้<br>การบำบัดในขั้นต้น ประกอบด้วย ถังดักไขมันและถังแยกตะกอน สำหรับน้ำเสียจากส่วนครัวที่ผ่านการบำบัดแล้ว และน้ำเสียทั่วไป<br>การบำบัดในขั้นที่สอง เป็นระบบบำบัดแบบตะกอนเร่ง (Activated Sludge) ซึ่งประกอบด้วยถังปรับสภาพน้ำเสีย ถังเติมอากาศ ถังตกตะกอน ถังเก็บตะกอน และถังเก็บน้ำเสีย การบำบัดโดยระบบบำบัดทั้งหมด จะฝังอยู่ใต้ดิน บริเวณด้านหลังของแต่ละอาคาร ทั้งนี้จากผลการตรวจวัดคุณภาพน้ำทิ้งของแต่ละอาคาร ระหว่างเดือนมกราคม - มิถุนายน พ.ศ. 2566 พบว่า คุณภาพน้ำทิ้งส่วนใหญ่มีค่าอยู่ในเกณฑ์ที่มาตรฐานกำหนด (รายละเอียดแสดงถึง บทที่ 3 ผลการติดตามตรวจสอบผลกระทบสิ่งแวดล้อม) | - | ภาคผนวก ค-2 แบบแปลนระบบบำบัดน้ำเสียของโครงการ<br>ภาคผนวก ง ใบรายงานผลการวิเคราะห์คุณภาพน้ำเสียและน้ำทิ้ง<br><br>รูปที่ 2-4 ระบบบำบัดน้ำเสียของอาคาร R01<br><br>รูปที่ 2-5 ระบบบำบัดน้ำเสียของอาคาร R03 |

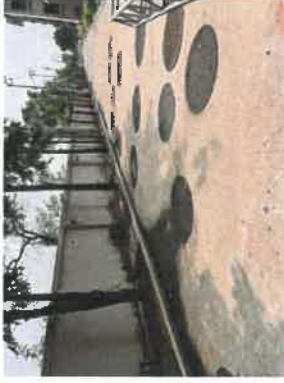
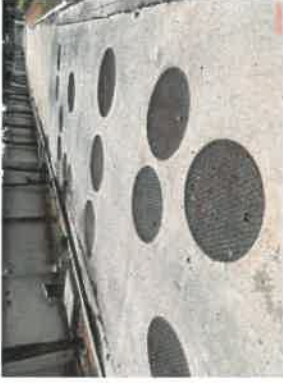
| ผลกระทบสิ่งแวดล้อม | มาตรการป้องกันและแก้ไข<br>ผลกระทบสิ่งแวดล้อม | รายละเอียดการปฏิบัติงาน | ปัญหา อุปสรรค<br>และการแก้ไข | เอกสารอ้างอิง |
|---|---|---|---|---|
| | | | | <p>รูปที่ 2-6 ระบบบำบัดน้ำเสียของอาคาร R04</p> <p>รูปที่ 2-7 ระบบบำบัดน้ำเสียของอาคาร R05</p> |

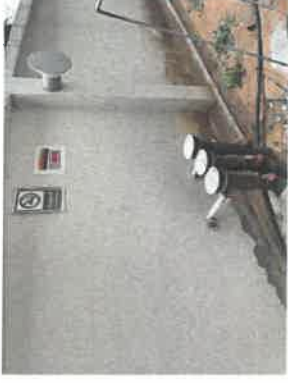
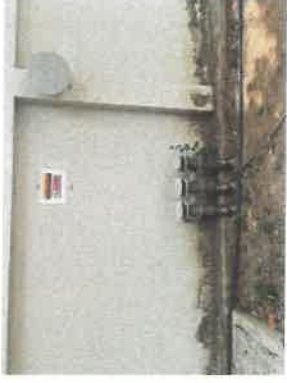
| ผลกระทบสิ่งแวดล้อม | มาตรการป้องกันและแก้ไข<br>ผลกระทบสิ่งแวดล้อม | รายละเอียดการปฏิบัติงาน | ปัญหา อุปสรรค<br>และการแก้ไข | เอกสารอ้างอิง |
|---|---|---|---|---|
| | 2) โครงการต้องจัดทำมาตรการจัดการก๊าซมีเทนและแก๊สปัญหาการแพร่กระจายเชื้อโรคที่เกิดจากละอองฝอย (Aerosol) เพื่อให้ส่งผลกระทบต่อพนักงานที่เข้าทำงานไปโครงการ ดังนี้<br><b>๑ มาตรการจัดการก๊าซมีเทน</b><br>อาคารศูนย์อาหาร ติดตั้งระบบบำบัดก๊าซมีเทน Biogas Storage 1 ชุด ซึ่งประกอบด้วย ถังเก็บก๊าซซึ่งเป็นถังไฟเบอร์กลาสขนาดเส้นผ่านศูนย์กลาง 2.08 เมตร สูง 140 เมตร สามารถบรรจุก๊าซได้ 2,000 ลิตร เพื่อให้เพียงพอต่อการกำจัดก๊าซมีเทนที่เกิดขึ้นจากถังเกรอะ ปริมาณ 0.97 ลบ.ม./วัน<br>อาคารพักอาศัย ติดตั้งระบบบำบัดก๊าซมีเทน Biogas Storage สำหรับระบบบำบัดน้ำเสียอาคารละ 1 ชุด ซึ่งประกอบด้วย ถังเก็บก๊าซซึ่งเป็นถังไฟเบอร์กลาสขนาดเส้นผ่านศูนย์กลาง 2.08 เมตร สูง 1.79 เมตร สามารถบรรจุก๊าซได้ 3,000 ลิตร ซึ่งเพียงพอที่จะบำบัดก๊าซมีเทนที่เกิดขึ้นจากถังเกรอะ ปริมาณ 2.41 ลบ.ม./วัน | ปฏิบัติตามมาตรการ โดยโครงการได้ปรับเปลี่ยนวิธีการจัดการก๊าซมีเทนของระบบบำบัดน้ำเสีย จากการบำบัดด้วยระบบบำบัดก๊าซมีเทน Biogas Storage เป็นการบำบัดโดยการดูดซับในบ่อดินและปุ๋ย และระบายออกสู่บรรยากาศ | - | <br><br>รูปที่ 2-12 การระบายก๊าซมีเทนสู่บรรยากาศ |

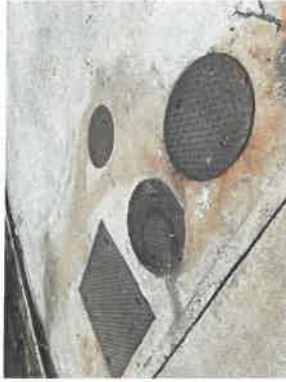
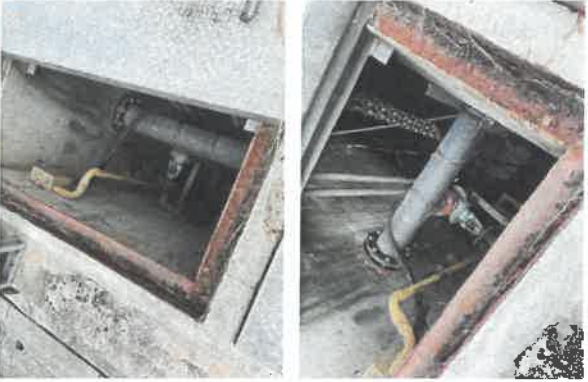
| ผลกระทบสิ่งแวดล้อม | มาตรการป้องกันและแก้ไขผลกระทบสิ่งแวดล้อม | รายละเอียดการปฏิบัติงาน | ปัญหา อุปสรรค และการแก้ไข | เอกสารอ้างอิง |
|---|---|---|---|---|
| | <p>7) เพื่อมิให้เกิดปัญหาหรือความล่าช้าในการตรวจสอบบำรุงรักษาระบบบำบัดน้ำเสียของโครงการซึ่งฝังอยู่ใต้ดิน โครงการต้องเลือกใช้อุปกรณ์ประกอบของระบบบำบัด ดังนี้</p> <ul style="list-style-type: none"> <li>- ใช้ฝาปิดบ่อบำบัดชนิด Medium Duty ซึ่งมีน้ำหนักที่น้อยเหมาะสมกับสภาพการใช้งาน เจ้าหน้าที่สามารถเปิดฝาบ่อเพื่อตรวจสอบบำรุงรักษาได้สะดวก</li> <li>- ใช้อุปกรณ์ประกอบเครื่องสูบน้ำที่ทำจากสแตนเลส เช่น โซ และ Guide rail เพื่ออำนวยความสะดวกการใช้งานต่อการติดตั้ง</li> <li>- จัดเตรียมระบบท่อสำหรับระบายอากาศเพื่อเชื่อมต่อกับภายนอก</li> <li>- ใช้ท่อระบายน้ำในระบบบำบัดประเภท HDPE ซึ่งทำด้วยวัสดุ Polyethylene เพื่อยืดอายุการใช้งานและทนทานต่อการกัดกร่อน</li> </ul> | <p>ปฏิบัติตามมาตรฐาน โดยโครงการได้เลือกใช้อุปกรณ์ของระบบบำบัดน้ำเสียตามที่มาตรฐานกำหนด ดังนี้</p> <ul style="list-style-type: none"> <li>- ใช้ฝาปิดเหล็กหล่อชนิด Heavy Duty ที่มีความทนทาน และกำหนดให้ฝาปิดต้องมีรูจับบริเวณขอบฝา เพื่อให้ง่ายและสะดวกต่อการเปิดฝาบ่อเพื่อทำการตรวจสอบและบำรุงรักษาระบบ</li> <li>- ใช้อุปกรณ์ประกอบเครื่องสูบน้ำที่ทำจากสแตนเลส เช่น โซ และท่อส่งน้ำเสีย เพื่ออำนวยความสะดวกใช้งานและทนทานต่อการกัดกร่อน</li> <li>- ติดตั้งระบบท่อสำหรับระบายอากาศที่เชื่อมต่อกับภายนอก</li> <li>- ใช้ท่อน้ำภายในระบบบำบัดประเภท HDPE ซึ่งทำด้วยวัสดุ Polyethylene เพื่อยืดอายุการใช้งานและทนทานต่อการกัดกร่อน</li> </ul> | - | <p>รูปที่ 2-14 ปิดเหล็กหล่อชนิด Heavy Duty</p> <p>รูปที่ 2-15 โซและท่อในระบบบำบัดน้ำเสีย</p> |

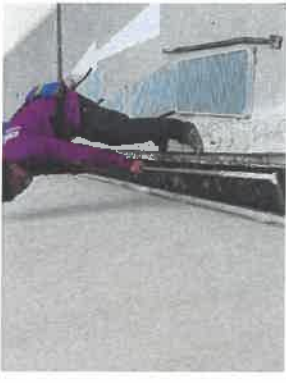
| ผลกระทบสิ่งแวดล้อม | มาตรการป้องกันและแก้ไข<br>ผลกระทบสิ่งแวดล้อม | รายละเอียดการปฏิบัติงาน | ปัญหา อุปสรรค<br>และการแก้ไข | เอกสารอ้างอิง |
|---|---|---|---|---|
| | 2) ทำความสะอาดและชุดลอกเศษตะกอนในท่อระบายน้ำ และบ่อกักน้ำอย่างสม่ำเสมอ อย่างน้อยปีละ 1 ครั้ง เพื่อให้การระบายน้ำภายในพื้นที่โครงการเป็นไปอย่างมีประสิทธิภาพตลอดเวลา รวมทั้งตรวจสอบและซ่อมแซมฝาปิดกักท่อระบายน้ำให้มีสภาพดีอยู่เสมออยู่ตลอดเวลาตลอดอายุอาศัย | ปฏิบัติตามมาตรฐานการ โดยโครงการจะดำเนินการชุดลอกเศษตะกอนในท่อระบายน้ำและบ่อกักน้ำไปอย่างต่อเนื่อง เพื่อให้ท่อระบายน้ำและบ่อกักน้ำสามารถใช้งานได้อย่างต่อเนื่องและมีประสิทธิภาพ (ขึ้นอยู่กับปริมาณตะกอนที่เกิดขึ้น) โดยในปี พ.ศ. 2566 ได้ดำเนินการชุดลอกเศษตะกอนในท่อระบายน้ำและบ่อกักน้ำไปเมื่อวันที่ 1 มิถุนายน พ.ศ. 2566 รวมทั้งกำหนดให้ให้มีการตรวจสอบชุดฝาปิดกักท่อระบายน้ำให้มีสภาพดีอยู่เสมอ | - | <p>ภาคผนวก ค-9 บันทึกตรวจสอบอุปกรณ์ต่าง ๆ ของระบบบำบัดน้ำเสีย</p> <p>ภาคผนวก ค-12 บันทึกการตรวจสอบชุดฝาปิดกักท่อระบายน้ำ</p> <p>รูปที่ 2-19 การชุดลอกเศษตะกอนในท่อระบายน้ำ</p> |

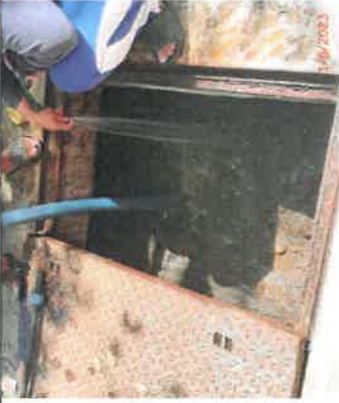
| ผลกระทบสิ่งแวดล้อม | มาตรการป้องกันและแก้ไขผลกระทบสิ่งแวดล้อม | รายละเอียดการปฏิบัติงาน | ปัญหา อุปสรรค และการแก้ไข | เอกสารอ้างอิง |
|---|---|---|---|---|
| | | | | <p>รูปที่ 2-20 การขุดลอกเศษตะกอนในบ่อพักน้ำ</p> |

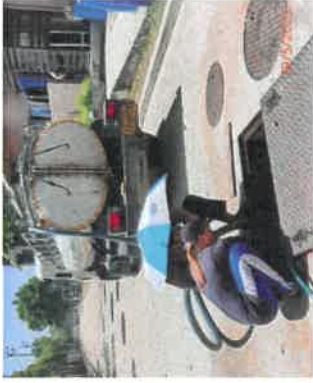
| ผลกระทบสิ่งแวดล้อม | มาตรการป้องกันและแก้ไขผลกระทบสิ่งแวดล้อม | รายละเอียดการปฏิบัติงาน | ปัญหา อุปสรรค และการแก้ไข | เอกสารอ้างอิง |
|---|---|---|---|---|
| | 3) ตรวจสอบระดับตะกอนในเส้นท่อและบ่อหมักน้ำทุกสัปดาห์ ถ้ามีมากจนเป็นปัญหาให้ทำการขุดลอกหรือสูบน้ำออกทันทีที่ตรวจพบ ในกรณีที่ไม่เป็นปัญหามากให้ทำการสูบน้ำออกอย่างน้อยปีละ 2 ครั้ง | ปฏิบัติตามมาตรฐานการ โดยกำหนดให้มีการตรวจสอบระดับตะกอนท่อระบายน้ำและบ่อหมักน้ำเป็นประจำ รวมถึงดำเนินการขุดลอกเศษตะกอนในท่อระบายน้ำและบ่อหมักน้ำไปกำจัดอย่างต่อเนื่องเพื่อให้ท่อระบายน้ำและบ่อหมักน้ำสามารถใช้งานได้อย่างต่อเนื่องและมีประสิทธิภาพ (ขึ้นอยู่กับปริมาณตะกอนที่เกิดขึ้น) โดยในปี พ.ศ. 2566 ได้ดำเนินการขุดลอกเศษตะกอนในท่อระบายน้ำและบ่อพักน้ำไปเมื่อวันที่ 1 มิถุนายน พ.ศ. 2566 | - | <p>ภาคผนวก ค-10 บันทึกการตรวจสอบระบบน้ำประปาในอาคารและระบบระบายน้ำ</p> <p>ภาคผนวก ค-13 บันทึกการตรวจสอบระดับตะกอนในเส้นท่อและบ่อหมักน้ำ</p> <p>รูปที่ 2-21 การขุดลอกเศษตะกอนในท่อระบายน้ำและบ่อพักน้ำ</p> |

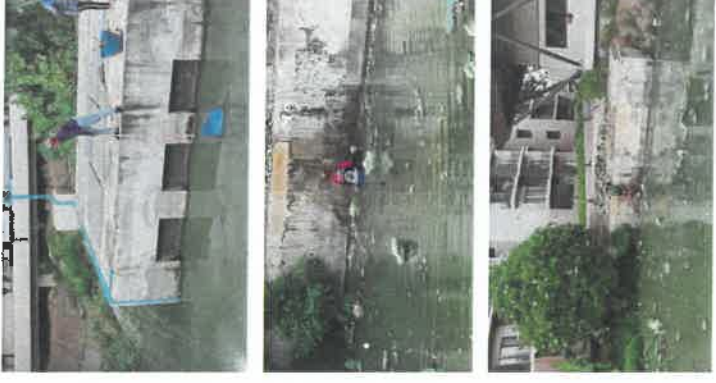
| ผลกระทบสิ่งแวดล้อม | มาตรการป้องกันและแก้ไขผลกระทบสิ่งแวดล้อม | รายละเอียดการปฏิบัติงาน | ปัญหา อุปสรรค และการแก้ไข | เอกสารอ้างอิง |
|---|---|---|---|---|
| 4) ดูแลบำรุงรักษาบ่อชะลอน้ำ ไม่ให้มีวัชพืชหรือพืชน้ำขึ้นปกคลุม | ปฏิบัติตามมาตรการ โดยโครงการกำหนดให้มีการตรวจสอบดูแลและบำรุงรักษาบ่อชะลอน้ำเป็นประจำ และหากพบว่าวัชพืชหรือตะกอนดินที่ทำให้เกิดการตื้นเขินและกีดขวางการระบายน้ำ โครงการจะดำเนินการขุดลอกให้อยู่ในสภาพใช้งานได้เสมอ | | | <p>รูปที่ 2-22 การทำความสะอาดบ่อชะลอน้ำของโครงการ</p> |

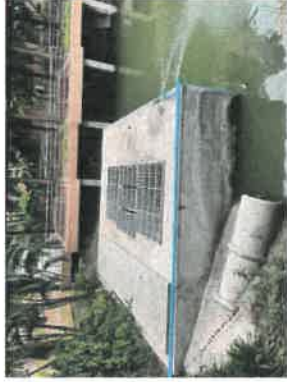
| ผลกระทบสิ่งแวดล้อม | มาตรการป้องกันและแก้ไขผลกระทบสิ่งแวดล้อม | รายละเอียดการปฏิบัติงาน | ปัญหา อุปสรรค และการแก้ไข | เอกสารอ้างอิง |
|---|---|---|---|---|
| 5) ตรวจสอบดูแลและบำรุงรักษาเครื่องสูบน้ำฝนตามรายการที่บริษัทผู้จำหน่ายเครื่องสูบน้ำฝน เพื่อให้เครื่องสูบน้ำใช้งานได้ตลอดเวลา | ปฏิบัติตามมาตรการป้องกันและแก้ไขผลกระทบสิ่งแวดล้อม | ปฏิบัติตามมาตรการ โดยกำหนดให้มีการตรวจสอบดูแลและบำรุงรักษาเครื่องสูบน้ำฝนเป็นประจำ เพื่อให้สามารถใช้งานได้อย่างต่อเนื่องและมีประสิทธิภาพ | - | ภาคผนวก ค-11 บันทึกการตรวจสอบอุปกรณ์ระบบสูบน้ำฝน<br> |

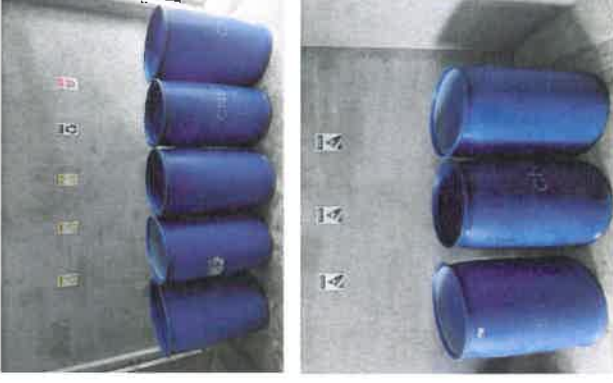
| ผลกระทบสิ่งแวดล้อม | มาตรการป้องกันและแก้ไขผลกระทบสิ่งแวดล้อม | รายละเอียดการปฏิบัติงาน | ปัญหา อุปสรรค และการแก้ไข | เอกสารอ้างอิง |
|---|---|---|---|---|
| 2.4 ขยะมูลฝอย | <p>1) จัดให้มีถังรองรับมูลฝอยตั้งวางไว้ภายในห้องพักมูลฝอยบริเวณชั้นล่างของแต่ละอาคาร โดยเก็บรวบรวมขยะมูลฝอยนั้น ต้องจัดให้มีบ้านประจำอาคารรวบรวมมูลฝอยจากแต่ละห้องพัก โดยขยะมูลฝอยเปียกและแห้งให้ใส่ถุงดำแล้วมัดปากถุงและติดฉลากบอกประเภทของขยะมูลฝอย ส่วนขยะอันตรายให้รวบรวมใส่ถุงสีส้ม มีอักษรพิมพ์ข้างถุงว่า “ขยะอันตราย” จากนั้นนำไปเก็บรวบรวมไว้ที่ห้องพักขยะบริเวณชั้นล่างของแต่ละอาคารซึ่งมีอาคารละ 1 ห้อง โดยห้องพักรวมมูลฝอยของอาคารที่พักอาศัย ให้มีถังรองรับมูลฝอยแห้ง 10 ถึงถังรองรับมูลฝอยเปียก 6 ถึง ซึ่งสามารถรองรับปริมาณขยะมูลฝอยที่เกิดขึ้นในอาคารได้ 3 วัน และถังรองรับมูลฝอยอันตรายซึ่งเป็นถังสีแดงมีฝาปิดมิดชิด เขียนข้างถังอย่างชัดเจนว่า “ขยะอันตราย” มีขนาดบรรจุ 200 ลิตรอีก 1 ถึง ซึ่งรองรับขยะอันตรายได้ 36 วัน สำหรับห้องพักรวมมูลฝอยของอาคารเอกชนประสงค์ และสำนักงาน ให้มีถังรองรับมูลฝอยแห้ง 3 ถึง ถังรองรับมูลฝอยเปียก 7 ถึง ซึ่งสามารถรองรับปริมาณมูลฝอยที่เกิดขึ้นในอาคารได้ 6 วัน และถังรองรับมูลฝอยอันตรายซึ่งเป็นถังสีแดงมีฝาปิดมิดชิด</p> | <p>ปฏิบัติตามมาตรการ โดยโครงการได้จัดเตรียมภาชนะรองรับมูลฝอยแบบแยกประเภทและมีฝาปิดมิดชิดไว้ในบริเวณพื้นที่โครงการอย่างเพียงพอ ประกอบด้วย (1) ขยะมูลฝอยเปียก (2) ขยะมูลฝอยแห้ง (3) ขยะมูลฝอยรีไซเคิล และ (4) ขยะมูลฝอยอันตราย โดยโครงการจะรวบรวมขยะมูลฝอยทั้งหมดมายังห้องพักขยะที่จัดเตรียมไว้ในแต่ละอาคารเป็นประจำทุกวัน และส่งต่อไปกับหน่วยงานที่ได้รับอนุญาตในการขนส่งออกไปกำจัด</p> | - | <p>รูปที่ 2-8 ภาชนะรองรับมูลฝอยของโครงการ</p> |

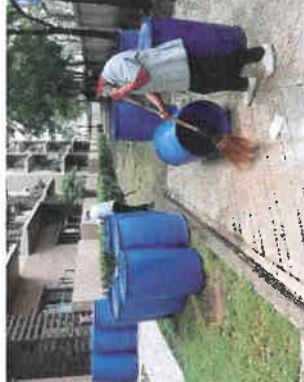
| ผลกระทบสิ่งแวดล้อม | มาตรการป้องกันและแก้ไข<br>ผลกระทบสิ่งแวดล้อม | รายละเอียดการปฏิบัติงาน | ปัญหา อุปสรรค<br>และการแก้ไข | เอกสารอ้างอิง |
|---|---|---|---|---|
| | 4) ทำความสะอาดห้องพักมูลฝอยรวมของโครงการ<br>อย่างสม่ำเสมอ สัปดาห์ละ 1 ครั้ง เพื่อป้องกันกลิ่นรบกวน | ปฏิบัติตามมาตรการ โดยกำหนดให้มีการทำความสะอาด<br>ห้องพักขยะเป็นประจำทุกวัน เพื่อป้องกันพ่นน้ำโรค และ<br>กลิ่นรบกวนผู้พักอาศัย | - | <p>รูปที่ 2-9 การทำความสะอาด<br/>ภาชนะรองรับมูลฝอยของโครงการ</p> |

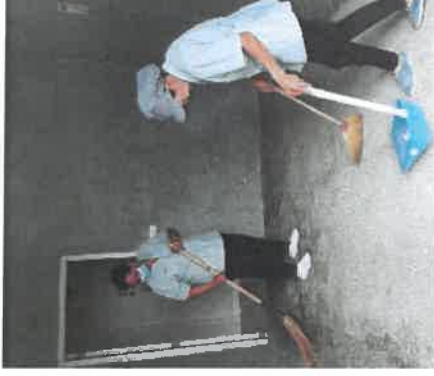
| ผลกระทบสิ่งแวดล้อม | มาตรการป้องกันและแก้ไขผลกระทบสิ่งแวดล้อม | รายละเอียดการปฏิบัติงาน | ปัญหา อุปสรรค และการแก้ไข | เอกสารอ้างอิง |
|---|---|---|---|---|
| | | | | <p>รูปที่ 2-10 การทำความสะอาด<br/>ห้องจัดเก็บเบมูฝอยของโครงการ</p> |

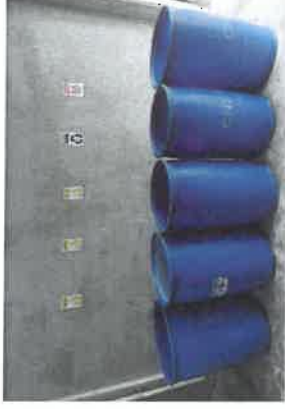
| ผลกระทบสิ่งแวดล้อม | มาตรการป้องกันและแก้ไขผลกระทบสิ่งแวดล้อม | รายละเอียดการปฏิบัติงาน | ปัญหา อุปสรรค และการแก้ไข | เอกสารอ้างอิง |
|---|---|---|---|---|
| | 5) ตรวจสอบภาชนะรองรับเบมูฝอยและห้องพักรวม<br>เบมูฝอยให้อยู่ในสภาพดีและพร้อมที่จะใช้งานได้<br>อยู่เสมอ | ปฏิบัติตามมาตรการ โดยกำหนดให้มีการตรวจสอบภาชนะรองรับ<br>เบมูฝอยให้มีสภาพดีและพร้อมใช้งาน เป็นประจำทุกวัน | - | <p>รูปที่ 2-8 ภาชนะรองรับเบมูฝอยของโครงการ</p> |

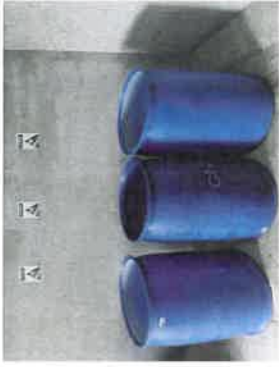
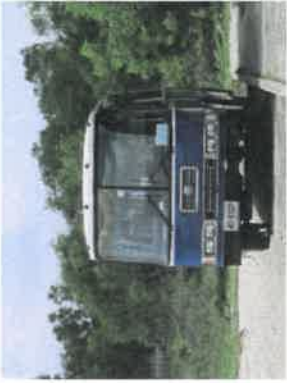
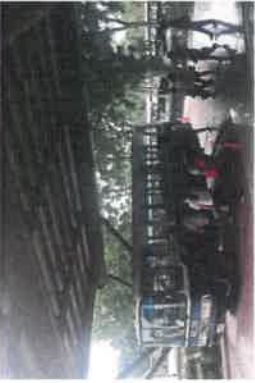
| ผลกระทบสิ่งแวดล้อม | มาตรการป้องกันและแก้ไข<br>ผลกระทบสิ่งแวดล้อม | รายละเอียดการปฏิบัติงาน | ปัญหา อุปสรรค<br>และการแก้ไข | เอกสารอ้างอิง |
|---|---|---|---|---|
| 2.5 การจราจรและ<br>การคมนาคมขนส่ง | <p>1) จัดระบบการจราจรของรถรับส่งพนักงานและรถยนต์ของผู้พักอาศัยในโครงการ เพื่อลดความเสี่ยงจากการเกิดอุบัติเหตุจากการที่วิ่งลงมาจากสะพานบริเวณถนนโรจนะ 2 ทางเข้า A และความปลอดภัยจากการกลับรถบริเวณถนนโรจนะ 2 ทางเข้า A ดังนี้</p> <p>๑ การจัดระบบการจราจรสำหรับผู้โดยสารที่พักอาศัยพนักงาน : กำหนดให้รถรับส่งพนักงานและรถยนต์ของพนักงานที่เดินทางมาจากทางหลวงหมายเลข 3056 เลี้ยวเข้าสู่ถนนโรจนะ 2 ทางเข้า B (ถนนสายประธานภายในสวนอุตสาหกรรม) จากนั้นเลี้ยวขวาเข้าสู่ถนนสายรองภายในสวนอุตสาหกรรม แล้วเลี้ยวขวาเข้าสู่ถนนโรจนะ 2 ทางเข้า A เพื่อเดินทางเข้าสู่พื้นที่โครงการอาคารที่พักอาศัยพนักงาน สำหรับรถที่เดินทางจากโรงงานยาสูบมายังโครงการอาคารที่พักอาศัยพนักงาน</p> | <p>ปฏิบัติตามมาตรการ โดยโครงการได้จัดเตรียมรถบัสเพื่อใช้ในการรับ-ส่ง พนักงานของโครงการไว้อย่างเพียงพอ รวมทั้งกำหนดให้มีการจัดการการเดินรถและเส้นทางจราจร เพื่อลดผลกระทบด้านจราจรภายในสวนอุตสาหกรรมโรจนะตามที่มาตรการกำหนด</p> | <p>รูปที่ 2-8 ภาพขณะรับวัสดุของโครงการ (ต่อ)</p> <p>รูปที่ 2-24 รถรับ-ส่งพนักงาน</p> | |

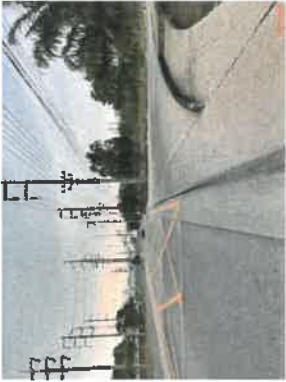
| ผลกระทบสิ่งแวดล้อม | มาตรการป้องกันและแก้ไขผลกระทบสิ่งแวดล้อม | รายละเอียดการปฏิบัติงาน | ปัญหา อุปสรรค และการแก้ไข | เอกสารอ้างอิง |
|---|---|---|---|---|
| | 3) ประสานงานกับ บริษัท สวนอุตสาหกรรมโรจนะ จำกัด ซึ่งเป็นผู้ดูแลรับผิดชอบโครงการข้ายถนนภายในสวนอุตสาหกรรมโรจนะ เพื่อขอความร่วมมือในการป้องกันอุบัติเหตุจากรถที่อาจจะเลี้ยวเข้า-ออกโครงการ เช่น การจัดท่าเกาะกลางถนนบริเวณทางเข้าโรจนะ 2 ทางเข้า A ซึ่งเชื่อมกับถนนสายรองของสวนอุตสาหกรรมด้านหน้าโครงการ หรือการตั้งกรวยกั้นแทนเกาะกลาง เพื่อให้ไม่ให้รถเลี้ยวตัดกระแสจราจรเข้า-ออกสู่พื้นที่โครงการ | ปฏิบัติตามมาตรการ โดยโครงการได้ประสานงานเบื้องต้นกับ บริษัท สวนอุตสาหกรรมโรจนะ จำกัด ในการวางแผนเส้นทางจราจร เพื่อป้องกันอุบัติเหตุและผลกระทบด้านจราจรภายในสวนอุตสาหกรรมโรจนะตามขั้นตอนการกำหนด | - | <br>รูปที่ 2-25 ถนนบริเวณทางเข้า-ออกพื้นที่โครงการ |

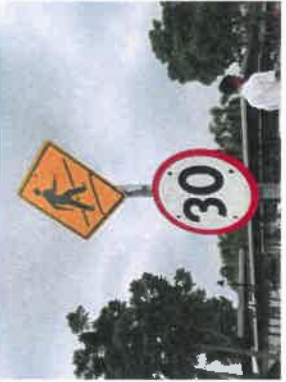
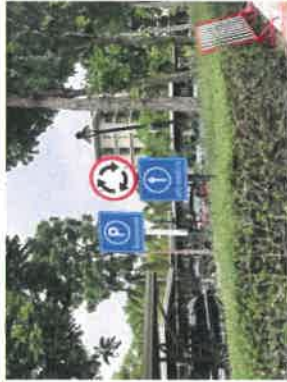
| ผลกระทบสิ่งแวดล้อม | มาตรการป้องกันและแก้ไขผลกระทบสิ่งแวดล้อม | รายละเอียดการปฏิบัติงาน | ปัญหา อุปสรรค และการแก้ไข | เอกสารอ้างอิง |
|---|---|---|---|---|
| | 4) จัดให้มีระบบการจราจรที่ปลอดภัย โดยติดตั้งป้ายแสดงทิศทางเดินรถเข้า-ออกภายในพื้นที่โครงการ พร้อมทั้งสัญญาณจราจรต่าง ๆ ให้ชัดเจนตามความเหมาะสม | ปฏิบัติตามมาตรการ โดยกำหนดให้มีการควบคุมความเร็วของรถภายในพื้นที่โครงการ รวมถึงการติดตั้งป้ายสัญญาณจราจร เพื่อป้องกันและลดอุบัติเหตุที่อาจเกิดขึ้นจากการจราจรในพื้นที่โครงการ | - | <br><br>รูปที่ 2-26 ป้ายและสัญลักษณ์จราจรภายในโครงการ |

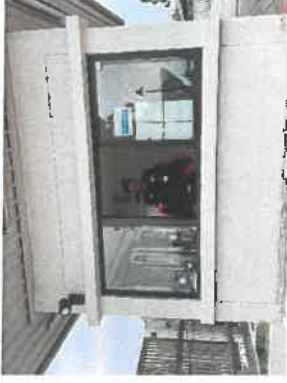
| ผลกระทบสิ่งแวดล้อม | มาตรการป้องกันและแก้ไขผลกระทบสิ่งแวดล้อม | รายละเอียดการปฏิบัติงาน | ปัญหา อุปสรรค และการแก้ไข | เอกสารอ้างอิง |
|---|---|---|---|---|
| | 5) จัดให้มีเจ้าหน้าที่รักษาความปลอดภัยของโครงการ ช่วยอำนวยความสะดวกให้กับรถเข้า-ออกโครงการ โดยเฉพาะในชั่วโมงเร่งด่วนเช้า-เย็น ต้องดูแลเป็นพิเศษ เพื่อป้องกันอุบัติเหตุและปัญหาการจราจรติดขัด | ปฏิบัติตามมาตรการ โดยจัดให้มีเจ้าหน้าที่เพื่ออำนวยความสะดวกด้านการจราจรบริเวณทางเข้า - ออก ของโครงการตลอด 24 ชั่วโมง | - | <br>รูปที่ 2-27 เจ้าหน้าที่รักษาความปลอดภัย บริเวณทางเข้า-ออกของโครงการ |

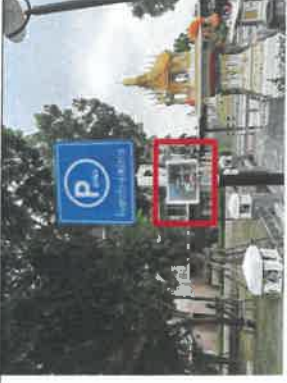
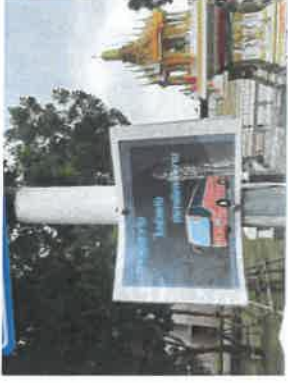
| ผลกระทบสิ่งแวดล้อม | มาตรการป้องกันและแก้ไขผลกระทบสิ่งแวดล้อม | รายละเอียดการปฏิบัติงาน | ปัญหา อุปสรรค และการแก้ไข | เอกสารอ้างอิง |
|---|---|---|---|---|
| | 6) รมรณงคใหัพนักงนที่เข้ามำพักภายในโครงการอาคารที่พักอาศัยฯ ใช้รถบัสรับส่งพนักงานที่โครงการจัดเตรียมให้ทดแทนการใช้ยานพาหนะส่วนตัว เพื่อลดปริมาณการจราจรบนถนนใกล้เคียงโครงการ | ปฏิบัติตามมาตรการ โดยมีการรณรงค์ให้พนักงานใช้บริการรถบัสรับ-ส่ง พนักงานที่โครงการจัดเตรียมไว้ให้แทนการใช้รถยนต์ส่วนบุคคล เพื่อลดผลกระทบด้านการจราจรติดขัด และอุบัติเหตุจากการขับขี | - | <br><br>รูปที่ 2-28 ป้ายรณรงค์ให้พนักงานใช้รถรับส่งของโครงการ |

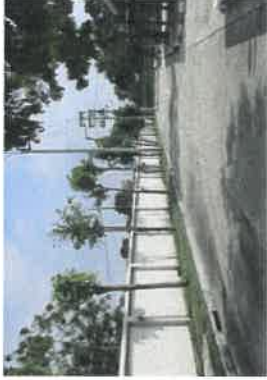
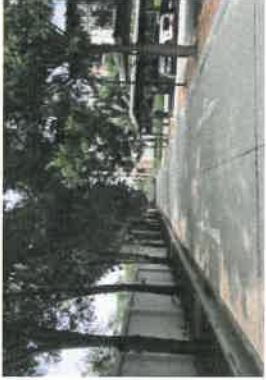
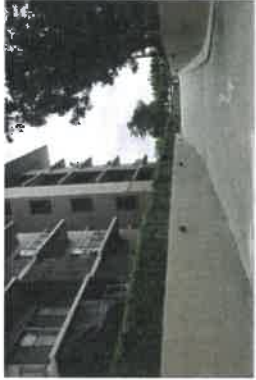
| ผลกระทบสิ่งแวดล้อม | มาตรการป้องกันและแก้ไข<br>ผลกระทบสิ่งแวดล้อม | รายละเอียดการปฏิบัติงาน | ปัญหา อุปสรรค<br>และการแก้ไข | เอกสารอ้างอิง |
|---|---|---|---|---|
| | 7) จัดสร้างถนนภายในโครงการบริเวณด้านทิศเหนือและทิศใต้<br>ซึ่งใช้เป็นเส้นทางเก็บขยะมูลฝอยและให้ระดับเพดานวิ่งขึ้น<br>มีความกว้าง 6.00 เมตร แบ่งเป็น 2 ช่องจราจรจราจร รถวิ่ง<br>สวนทางกันได้ช่องจราจรละ 1 ทิศทาง โดยถนนดังกล่าว<br>ต้องมีความยาวต่อเนื่องกันรอบแนวอาคารพักอาศัยด้าน<br>ทิศเหนือ ทิศใต้ และทิศตะวันตก โดยปราศจากสิ่งกีดขวาง<br>ตลอดแนวถนน เพื่อให้รถดับเพลิงสามารถวิ่งสวนทางกันได้<br>โดยสามารถเข้าถึงอาคารพักอาศัยได้ทุกอาคาร และ<br>มีจุดกลับรถบริเวณด้านทิศตะวันตกอีก 1 จุด | ปฏิบัติตามมาตรการ โดยได้จัดสร้างถนนเพื่อใช้เป็นเส้นทาง<br>ในการเก็บขยะมูลฝอย และเพื่อให้รถดับเพลิงสามารถวิ่งขึ้นได้ โดยถนน<br>ดังกล่าวจะมีความยาวเชื่อมต่อกันทั้งทางด้านทิศเหนือ ทิศใต้<br>และทิศตะวันตก | - | <div> <p>ถนนภายในโครงการ (ทิศเหนือ)</p> </div> <div> <p>ถนนภายในโครงการ (ทิศใต้)</p> </div> <div> <p>รูปที่ 2-29 ถนนภายในโครงการ</p> </div> <div> <p>รูปที่ 2-30 จุดกลับรถบริเวณด้านทิศตะวันตก</p> </div> |

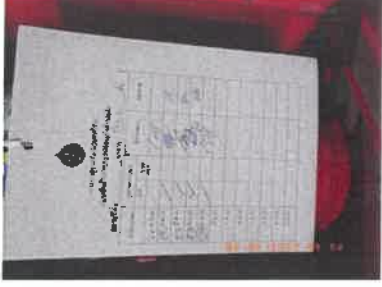
| ผลกระทบสิ่งแวดล้อม | มาตรการป้องกันและแก้ไขผลกระทบสิ่งแวดล้อม | รายละเอียดการปฏิบัติงาน | ปัญหา อุปสรรค และการแก้ไข | เอกสารอ้างอิง |
|---|---|---|---|---|
| | 3) ตรวจสอบความพร้อม และประสิทธิภาพการทำงานของระบบป้องกันและระงับอัคคีภัยดังนี้<br>- ซ้อมบำรุงและตรวจตราเครื่องมี้อดับเพลิงแบบมือถือให้พร้อมใช้ในการดับเพลิงตามบริเวณที่กำหนด<br>- ทดสอบประสิทธิภาพการทำงานของสัญญาณแจ้งเหตุเพลิงไหม้ เดือนละ 1 ครั้ง<br>- ดูแลรักษาอุปกรณ์ดับเพลิง และตรวจสอบให้อยู่ในสภาพที่ใช้งานได้ดี เดือนละ 1 ครั้ง | ปฏิบัติตามมาตรการ โดยกำหนดให้มีการตรวจสอบการใช้งานของอุปกรณ์ส่งสัญญาณเตือนเพลิงไหม้และอุปกรณ์ป้องกันอัคคีภัยเป็นประจำทุกเดือน | - | ภาคผนวก ค-14 บันทึกการตรวจสอบการใช้งานของอุปกรณ์ส่งสัญญาณเตือนเพลิงไหม้และอุปกรณ์ป้องกันอัคคีภัยรายเดือน<br> |

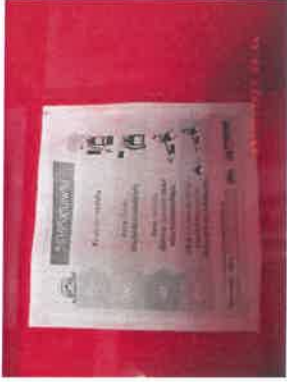
| ผลกระทบสิ่งแวดล้อม | มาตรการป้องกันและแก้ไขผลกระทบสิ่งแวดล้อม | รายละเอียดการปฏิบัติงาน | ปัญหา อุปสรรค และการแก้ไข | เอกสารอ้างอิง |
|---|---|---|---|---|
| | 4) ติดป้ายแนะนำการใช้อุปกรณ์ป้องกันและระงับอัคคีภัยไว้ในบริเวณที่อุปกรณ์ติดตั้งอยู่ เพื่อให้ผู้เกี่ยวข้องเกิดเหตุสามารถใช้งานได้ทันที | ปฏิบัติตามมาตรการ โดยโครงการได้ติดป้ายแนะนำการใช้อุปกรณ์ป้องกันและระงับอัคคีภัยไว้ในบริเวณด้านหน้าตู้อุปกรณ์ติดตั้งอยู่ เพื่อให้ผู้ที่เกี่ยวข้องเกิดเหตุสามารถใช้งานได้ทันที | - | รูปที่ 2-42 ตัวอย่างการตรวจสอบการใช้งานอุปกรณ์ระงับอัคคีภัย<br> |

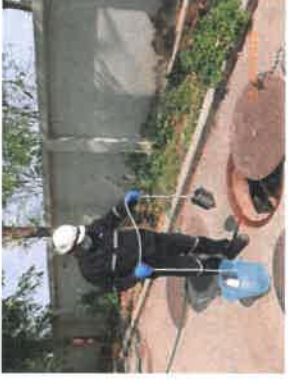
| ผลกระทบสิ่งแวดล้อม | มาตรการป้องกันและแก้ไขผลกระทบสิ่งแวดล้อม | รายละเอียดการปฏิบัติงาน | ปัญหา อุปสรรค และการแก้ไข | เอกสารอ้างอิง |
|---|---|---|---|---|
| | 3) ดำเนินการตามมาตรการป้องกันและแก้ไขผลกระทบสิ่งแวดล้อม และมาตรการติดตามตรวจสอบคุณภาพสิ่งแวดล้อม ด้านการจราจร ขยะมูลฝอย น้ำเสีย อย่างเคร่งครัด | ปฏิบัติตามมาตรการ โดยโครงการได้ปฏิบัติตามมาตรการป้องกัน และแก้ไขผลกระทบสิ่งแวดล้อม และมาตรการติดตามตรวจสอบ คุณภาพสิ่งแวดล้อมตามที่ภาคการกำหนดอย่างเคร่งครัด | - | <br>รูปที่ 2-47 การตรวจวัดคุณภาพน้ำทิ้ง |

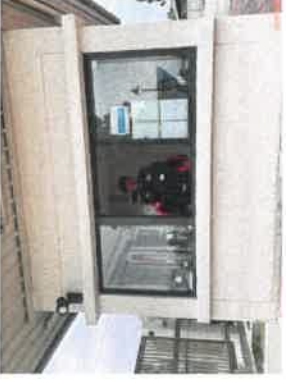
| ผลกระทบสิ่งแวดล้อม | มาตรการป้องกันและแก้ไขผลกระทบสิ่งแวดล้อม | รายละเอียดการปฏิบัติงาน | ปัญหา อุปสรรค และการแก้ไข | เอกสารอ้างอิง |
|---|---|---|---|---|
| | 4) จัดให้มีผู้/กล้องรับเรื่องร้องเรียนเกี่ยวกับผลกระทบจากการดำเนินงานโครงการ เพื่อเป็นช่องทางแสดงความคิดเห็นและข้อเสนอแนะของประชาชนที่อยู่ในชุมชน เพื่อตรวจสอบ สภาพปัญหาและนำไปแก้ไข | ปฏิบัติตามมาตรการ โดยโครงการมีการจัดเตรียมกล้องรับเรื่อง ร้องเรียนไว้ในบริเวณทางเข้า-ออกโครงการ เพื่อเป็นช่องทาง แสดงความคิดเห็นและข้อเสนอแนะของประชาชนที่อยู่ในใกล้เคียง อย่างไรก็ตาม ระหว่างเดือนมกราคม - มิถุนายน พ.ศ. 2566 ไม่มีเรื่องร้องเรียนที่เกิดจากโครงการแต่อย่างใด | - | <br>รูปที่ 2-48 จุดรับเรื่องร้องเรียน บริเวณทางเข้า-ออกโครงการ |

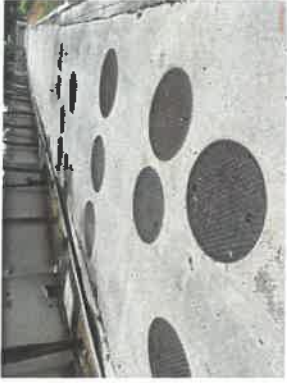
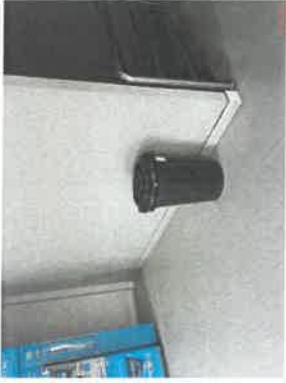
| ผลกระทบสิ่งแวดล้อม | มาตรการป้องกันและแก้ไข<br>ผลกระทบสิ่งแวดล้อม | รายละเอียดการปฏิบัติงาน | ปัญหา อุปสรรค<br>และการแก้ไข | เอกสารอ้างอิง |
|---|---|---|---|---|
| 3.2 สาธารณสุขขอความร่วมมือ<br>และความปลอดภัย | 1) ติดตามตรวจสอบและควบคุมการสูดดมสิ่งแวดล้อม<br>ภายในพื้นที่โครงการ เช่น น้ำเสีย น้ำดื่ม อากาศ ขยะมูลฝอย<br>ได้ถูกสุขลักษณะอยู่เสมอ | ปฏิบัติตามมาตรการ โดยกำหนดให้มีการตรวจสอบและควบคุม<br>ระบบสุขาภิบาลสิ่งแวดล้อมภายในพื้นที่โครงการให้ถูกสุขลักษณะ<br>อย่างสม่ำเสมอ พร้อมทั้งจัดเตรียมสารเคมีไปโรค สาธารณูปการ<br>ให้เพียงพอต่อความต้องการใช้งานอย่างเพียงพอ | - | <p>รูปที่ 2-49 ระบบบำบัดน้ำเสียของแต่ละอาคาร</p> <p>รูปที่ 2-50 ถังขยะรองรับขยะมูลฝอยภายในโครงการ</p> |

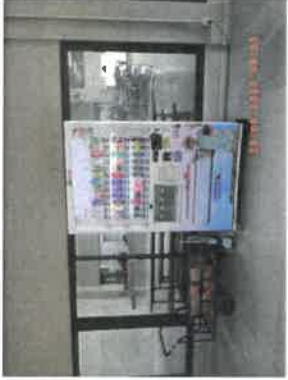
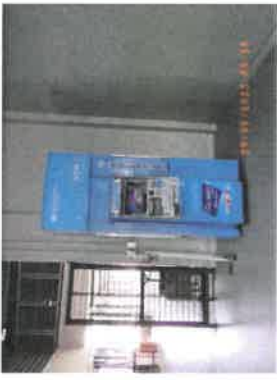
| ผลกระทบสิ่งแวดล้อม | มาตรการป้องกันและแก้ไขผลกระทบสิ่งแวดล้อม | รายละเอียดการปฏิบัติงาน | ปัญหา อุปสรรค และการแก้ไข | เอกสารอ้างอิง |
|---|---|---|---|---|
| | | | | <p>รูปที่ 2-51 ตู้จำหน่ายเครื่องดื่มอัตโนมัติ</p> <p>รูปที่ 2-52 เครื่องรับจ่ายเงินอัตโนมัติ</p> |

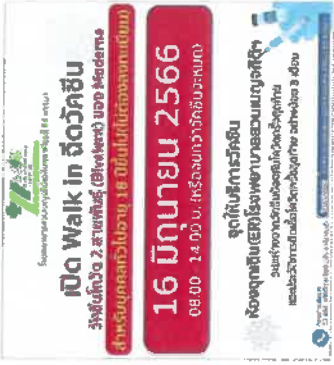
| ผลกระทบสิ่งแวดล้อม | มาตรการป้องกันและแก้ไข<br>ผลกระทบสิ่งแวดล้อม | รายละเอียดการปฏิบัติงาน | ปัญหา อุปสรรค<br>และการแก้ไข | เอกสารอ้างอิง |
|---|---|---|---|---|
| | 3) สนับสนุนงบประมาณด้านการแพทย์และสาธารณสุข<br>ให้กับสถานพยาบาลภาครัฐที่อยู่ในท้องถิ่น เช่น สถานี<br>อนามัยตำบลคานหาม ฯลฯ เพื่อให้มีประสิทธิภาพ<br>ที่จะรองรับการให้บริการรักษาพยาบาลแก่พนักงาน<br>ไม่โครงการและชุมชนได้อย่างเพียงพอ | โครงการได้ประชาสัมพันธ์การเข้ารับบริการฉีดวัคซีนเข็มกระตุ้นให้กับประชาชนที่มีความสนใจ เพื่อป้องกันการแพร่ระบาดของโรคโควิด-19 ที่โรงพยาบาลสวนเบญจกิติเฉลิมพระเกียรติ<br>84 พรรษา | - | |

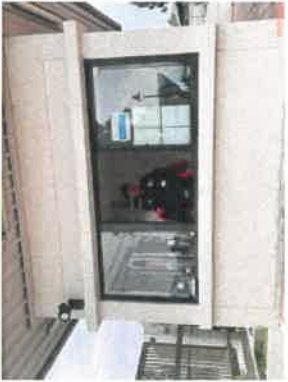
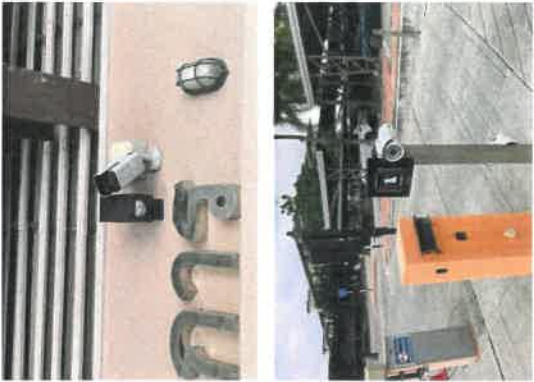
| ผลกระทบสิ่งแวดล้อม | มาตรการป้องกันและแก้ไขผลกระทบสิ่งแวดล้อม | รายละเอียดการปฏิบัติงาน | ปัญหา อุปสรรค และการแก้ไข | เอกสารอ้างอิง |
|---|---|---|---|---|
| | 4) กวดขันพนักงานรักษาความปลอดภัยให้ปฏิบัติตามที่ปฏิบัติงานอย่างเคร่งครัด และพนักงานตรวจพื้นที่ตลอด 24 ชั่วโมง หากพบเหตุผิดปกติให้รีบช่วยเหลือในขั้นต้นหรือติดต่อขอความช่วยเหลือจากหน่วยงานที่เกี่ยวข้องทันที | ปฏิบัติตามมาตรการ โดยจัดให้มีเจ้าหน้าที่รักษาความปลอดภัยกระจายตามจุดต่าง ๆ ของพื้นที่โครงการ เพื่อคอยดูแลและรักษาความปลอดภัยของโครงการตลอด 24 ชั่วโมง รวมถึงการติดตั้งกล้องวงจรปิด (CCTV) กระจายตามจุดต่าง ๆ โดยรอบพื้นที่โครงการ | - | <div> <p>รูปที่ 2-55 เจ้าหน้าที่รักษาความปลอดภัยประจำจุดต่างๆ ของโครงการ</p> </div> <div> <p>รูปที่ 2-56 กล้องวงจรปิด (CCTV) ตามจุดต่าง ๆ</p> </div> |

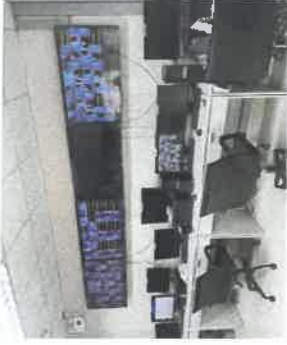
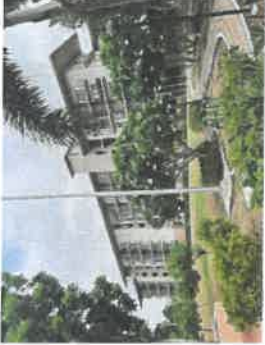
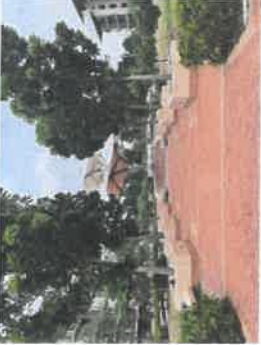
| ผลกระทบสิ่งแวดล้อม | มาตรการป้องกันและแก้ไข<br>ผลกระทบสิ่งแวดล้อม | รายละเอียดการปฏิบัติงาน | ปัญหา อุปสรรค<br>และการแก้ไข | เอกสารอ้างอิง |
|---|---|---|---|---|
| 3.3 คุณภาพ | 1) จัดให้มีพื้นที่สีเขียวบริเวณพื้นที่ขึ้นชั้นล่างทั้งหมด 10,586.16 ตร.ม. โดยเป็นพื้นที่ปลูกไม้ยืนต้นบริเวณพื้นดิน ชั้นล่างไม่ต่ำกว่า 3.689 ตร.ม. ซึ่งการปลูกต้นไม้ของโครงการ ต้องไม่รบกวนกับระบบสาธารณูปโภคต่าง ๆ ภายในโครงการ | ปฏิบัติตามมาตรการ โดยโครงการได้จัดให้มีพื้นที่สีเขียวโดยรอบพื้นที่โครงการ ได้แก่ ไม้ยืนต้น ไม้พุ่ม ไม้ประดับ และพืชคลุมดิน ทั้งนี้โครงการได้ออกแบบให้พื้นที่สีเขียว ไม่รบกวนกับระบบสาธารณูปโภคต่าง ๆ ภายในพื้นที่โครงการ | - | รูปที่ 2-57 ห้องควบคุมกล้องวงจรปิด (CCTV)<br><br>ภาคผนวก ก-7 แบบแปลนพื้นที่สีเขียว<br><br><br><br> |

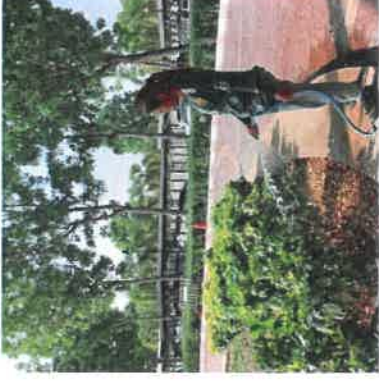
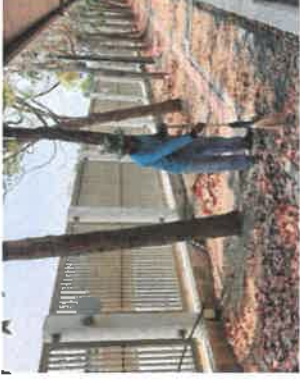
| ผลกระทบสิ่งแวดล้อม | มาตรการป้องกันและแก้ไขผลกระทบสิ่งแวดล้อม | รายละเอียดการปฏิบัติงาน | ปัญหา อุปสรรค และการแก้ไข | เอกสารอ้างอิง |
|---|---|---|---|---|
| | 2) จัดให้มีเจ้าหน้าที่ประจำโครงการทำหน้าที่ดูแลพื้นที่สีเขียวทั้งหมด และตัดแต่ง รดน้ำ บำรุงรักษาสวนหย่อม และต้นไม้ให้อยู่ในสภาพสวยงามอยู่เสมอ โดยใช้ไม้ซึ่งซึ่งผ่านการบำบัดแล้วมารดน้ำต้นไม้ นอกจากนี้ หากมีต้นไม้ได้รับความเสียหายจนไม่สามารถเจริญเติบโตได้ ต้องดำเนินการปลูกใหม่ทดแทนโดยเร็วที่สุด | ปฏิบัติตามมาตรการ โดยจัดให้มีคนงานคอยตรวจสอบและดูแลสภาพพื้นที่สีเขียวของโครงการให้สวยงามและมีความสมบูรณ์อยู่ตลอดเวลา อย่างไรก็ตาม โครงการไม่มีการนำน้ำทิ้งจากการบำบัดแล้วกลับมาใช้ประโยชน์ใหม่แต่อย่างใด ทั้งนี้เพื่อป้องกันการแพร่กระจายของเชื้อโรคที่อาจส่งผลกระทบต่อสุขภาพอนามัยของผู้ที่อาศัย โดยโครงการได้นำน้ำทิ้งดังกล่าวเข้าสู่ระบบบำบัดน้ำเสียส่วนกลางของนิคมอุตสาหกรรมโรจนะเพื่อนำไปกำจัดต่อไป ทั้งนี้ โครงการได้ดำเนินการตรวจวัดคุณภาพน้ำทั้งก่อนเข้าสู่ระบบบำบัดน้ำเสียส่วนกลางเป็นประจำทุกเดือน ซึ่งพบว่าทั้งหมดมีค่าอยู่ในเกณฑ์ที่มีมาตรฐานกำหนด สำหรับการตรวจนับต้นไม้ทั้งโครงการจะใช้น้ำฝนในการรดน้ำ | - | |

รูปที่ 2-59 คนงานดูแลพื้นที่สีเขียวของโครงการ

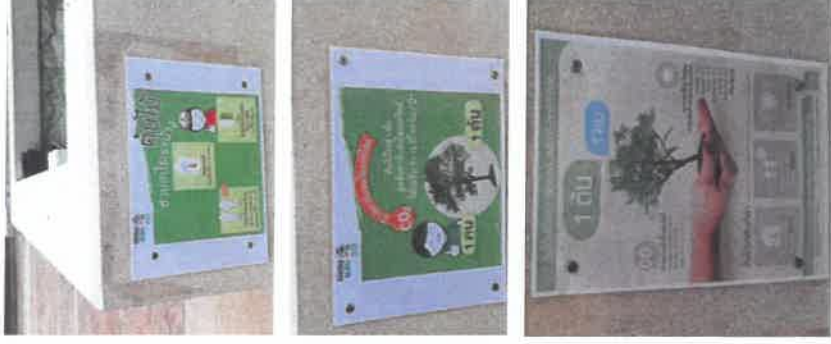
| ผลกระทบสิ่งแวดล้อม | มาตรการป้องกันและแก้ไขผลกระทบสิ่งแวดล้อม | รายละเอียดการปฏิบัติงาน | ปัญหา อุปสรรค และการแก้ไข | เอกสารอ้างอิง |
|---|---|---|---|---|
| | 3) ติดป้ายประกาศ และรณรงค์ให้ผู้พักอาศัยภายในโครงการได้รู้และเข้าใจถึงความสำคัญและประโยชน์ของพื้นที่สีเขียว เช่น ช่วยเสริมสร้างภูมิทัศน์ด้านความสวยงามร่มรื่น ลดปัญหาโลกร้อน ลดมลภาวะ และสร้างอากาศบริสุทธิ์ ฯลฯ เพื่อให้เกิดความตระหนัก ใส่ใจ และมีส่วนร่วมในการช่วยดูแลพื้นที่สีเขียวให้อยู่ในสภาพดีสวยงามตลอดไป | ปฏิบัติตามมาตรการ โดยมีการประชาสัมพันธ์และรณรงค์สร้างจิตสำนึกด้านสิ่งแวดล้อมให้แก่พนักงาน โดยเฉพาะความสำคัญและประโยชน์ของพื้นที่สีเขียว | - | <p><b>รูปที่ 2-60</b> ป้ายประชาสัมพันธ์และรณรงค์สร้างจิตสำนึก เรื่องประโยชน์ของพื้นที่สีเขียว</p> |
