โครงการ ไอดีโอ โมบี สุขุมวิท 66 ตั้งอยู่ที่ถนนสุขุมวิท (ติดกับซอยสุขุมวิท 66) แขวงบางนา เขตบางนา กรุงเทพมหานคร ดำเนินการโดย บริษัท อนันดา เอ็มเอฟ เอเชีย อุดมสุข จำกัด สำนักงานตั้งอยู่เลขที่ 99/1 หมู่ที่ 14 ซอย หมู่บ้านวินด์มิลล์ ถนนบางนา-ตราด (กม.10.5) ตำบลบางพลีใหญ่ อำเภอบางพลี จังหวัดสมุทรปราการ การพัฒนาโครงการ ไอดีโอ โมบี สุขุมวิท 66 มีพื้นที่โครงการทั้งหมดเท่ากับ 2-0-64.0 ไร่ (3,456 ตารางเมตร) มีลักษณะเป็นโครงการประเภทอาคารอยู่อาศัยรวม (อาคารชุด) ประกอบด้วยอาคารชุดพักอาศัย ขนาด 28 ชั้น จำนวน 1 อาคาร โดยโครงการ ไอดีโอ โมบี สุขุมวิท 66 มีจำนวนห้องชุดรวมทั้งสิ้น 298 ห้อง และที่จอดรถจำนวน 193 คัน มีพื้นที่อาคารที่ใช้คิดอัตราส่วนกับพื้นที่ดิน 28,407.06 ตารางเมตร ทั้งนี้ โครงการเข้าข่ายที่จะต้องศึกษาและจัดทำรายงานการวิเคราะห์ผลกระทบสิ่งแวดล้อม ในขั้นตอนของการขออนุญาตก่อสร้างตามประกาศกระทรวงทรัพยากรธรรมชาติและสิ่งแวดล้อม เรื่อง กำหนดประเภทและขนาดของโครงการหรือกิจการซึ่งต้องจัดทำรายงานการวิเคราะห์ผลกระทบสิ่งแวดล้อมและหลักเกณฑ์ วิธีการ ระเบียบปฏิบัติ และแนวทางการจัดทำรายงานการวิเคราะห์ผลกระทบสิ่งแวดล้อม พ.ศ. 2555 ที่กำหนดให้อาคารอยู่อาศัยรวมตามกฎหมายว่าด้วยการควบคุมอาคารที่มีจำนวนห้องพักตั้งแต่ 80 ห้องขึ้นไป หรือมีพื้นที่ใช้สอยตั้งแต่ 4,000 ตารางเมตรขึ้นไป ต้องจัดทำรายงานการวิเคราะห์ผลก

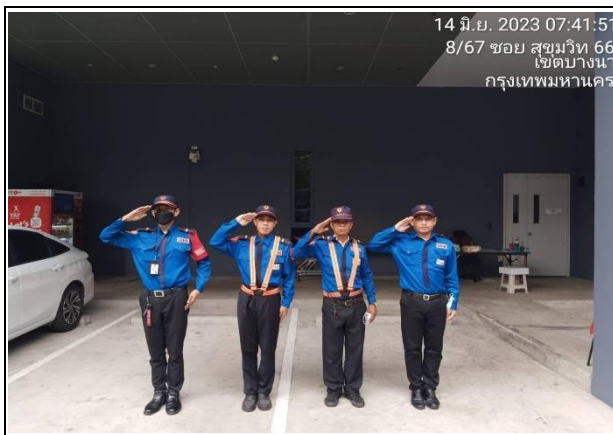
ภาพที่ 1 เจ้าหน้าที่รักษาความปลอดภัย

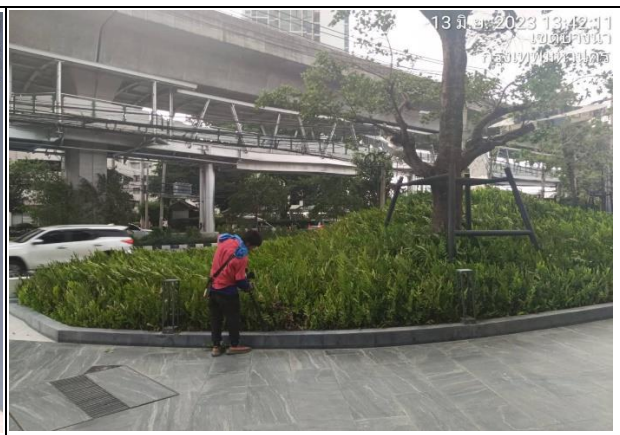
ภาพที่ 2 เจ้าหน้าที่ดูแลพื้นที่สีเขียว

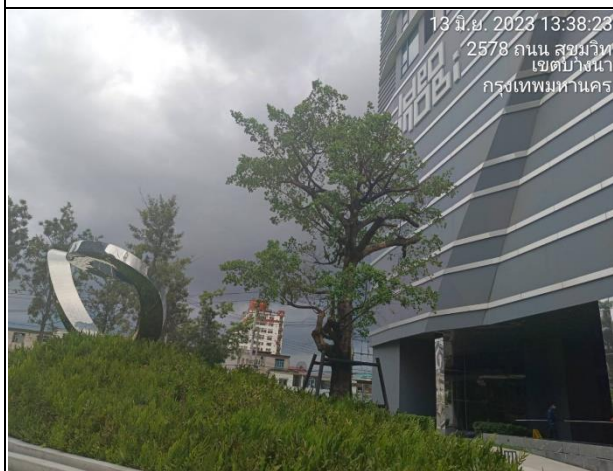
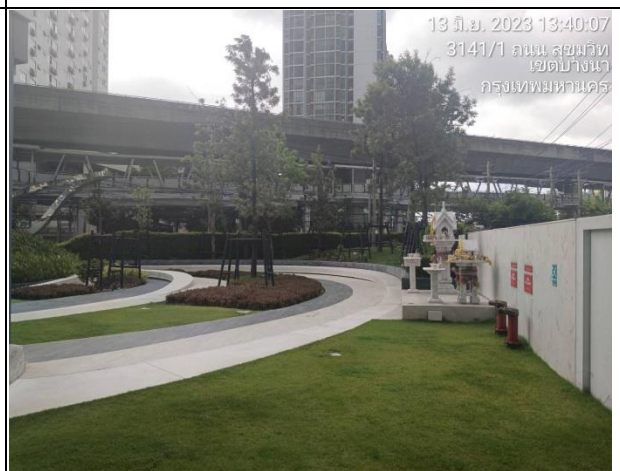
4. จัดให้มีพื้นที่สีเขียวอยู่ที่ชั้นล่างในบริเวณพื้นที่เปิด โล่ง มีขนาดพื้นที่ 631.64 ตร.ม. และปลูกต้นไม้ยืน ต้น 523.43 ตร.ม. เพื่อช่วยดูดซับมลพิษที่เกิดจาก ยานพาหนะของโครงการ	โครงการจัดให้มีพื้นที่สีเขียวอยู่ที่ชั้นล่างในบริเวณ พื้นที่เปิดโล่ง มีขนาดพื้นที่ 631.64 ตร.ม. และปลูก ต้นไม้ยืนต้น 523.43 ตร.ม. เพื่อช่วยดูดซับมลพิษที่ เกิดจากยานพาหนะของโครงการ	-	- ดังภาพที่ 3

ภาพที่ 3 พื้นที่สีเขียวของโครงการ

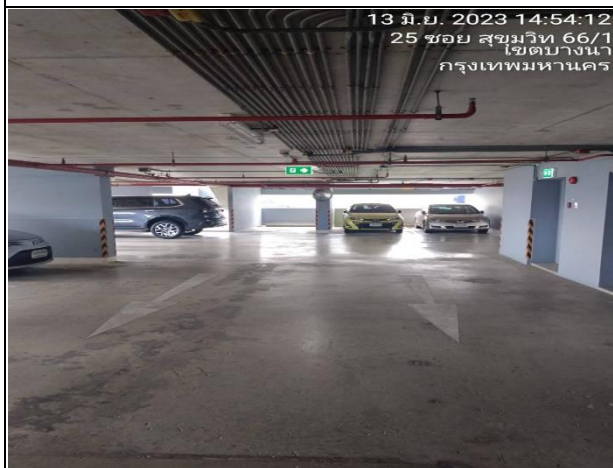
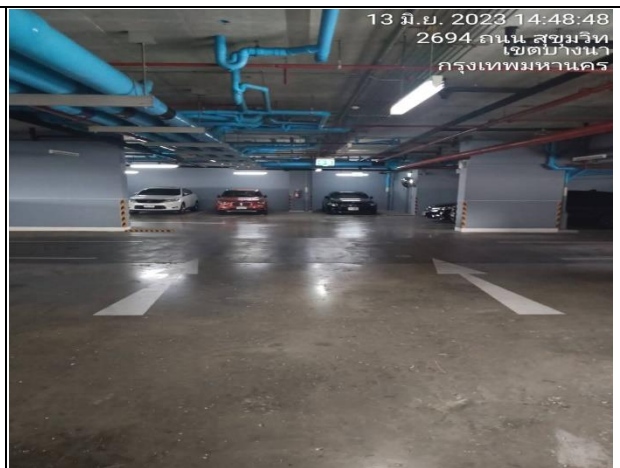
1.3 สภาพภูมิอากาศ และ คุณภาพอากาศ	1. ออกแบบให้ชั้นจอดรถของอาคารมีช่องเปิดเพียงพอให้อากาศถ่ายเทได้อย่างสะดวกตลอดเวลาเพื่อป้องกันการสะสมของมลพิษ	โครงการจัดให้ชั้นจอดรถของอาคารมีช่องเปิดเพียงพอให้อากาศถ่ายเทได้อย่างสะดวกตลอดเวลาเพื่อป้องกันการสะสมของมลพิษ	-	- ดังภาพที่ 4

ภาพที่ 4 พื้นที่จอดรถภายในโครงการ

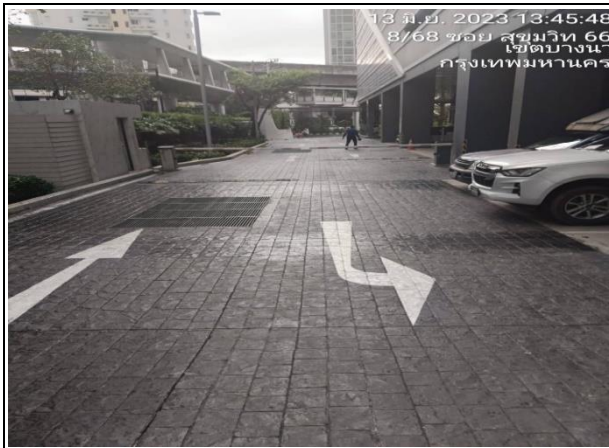
1.3 สภาพภูมิอากาศ และ คุณภาพอากาศ(ต่อ)	2. ติดตั้งป้ายห้ามติดเครื่องยนต์ทิ้งไว้บริเวณด้านหน้า โครงการ และภายในบริเวณลานจอดรถ ให้สามารถ สังเกตได้อย่างชัดเจนและทั่วถึง เพื่อลดปริมาณ มลพิษบริเวณชั้นจอดรถ	โครงการจัดให้มีป้ายห้ามติดเครื่องยนต์ทิ้งไว้บริเวณ ด้านหน้าโครงการ และภายในบริเวณลานจอดรถ ให้ สามารถสังเกตได้อย่างชัดเจนและทั่วถึง เพื่อลด ปริมาณมลพิษบริเวณชั้นจอดรถ	-	- ดังภาพที่ 5

3. ควบคุมความเร็วรถยนต์ภายในพื้นที่โครงการ โดย การติดตั้งป้ายจำกัดความเร็ว จัดให้มีสัญญาณเพื่อ ชะลอความเร็วรถ และจัดทำป้ายและสัญลักษณ์ จราจรบนพื้นทางให้เห็นชัดเจน เพื่อป้องกันการ ล้นสนของผู้ขับขี่	โครงการจัดให้ควบคุมความเร็วรถยนต์ภายในพื้นที่ โครงการ โดยการติดตั้งป้ายจำกัดความเร็ว จัดให้มี สัญญาณเพื่อชะลอความเร็วรถ และจัดทำป้ายและ สัญลักษณ์จราจรบนพื้นทางให้เห็นชัดเจน เพื่อ ป้องกันการล้นสนของผู้ขับขี่	-	- ดังภาพที่ 5

1.4 เสียง	<p>1. ควบคุมความเร็วรถยนต์ภายในโครงการ โดยติดป้ายจำกัดความเร็วไม่เกิน 30 กิโลเมตร/ชั่วโมง พร้อมทั้งจัดทำสัญญาณบนถนนภายในพื้นที่โครงการเป็นระยะๆ และจัดทำป้ายสัญลักษณ์การจราจรบนพื้นทางให้เห็นชัดเจน เพื่อป้องกันการสับสนของผู้ขับขี่</p>	<p>โครงการจัดให้มีควบคุมความเร็วรถยนต์ภายในโครงการ โดยติดป้ายจำกัดความเร็วไม่เกิน 30 กิโลเมตร/ชั่วโมง พร้อมทั้งจัดทำสัญญาณบนถนนภายในพื้นที่โครงการเป็นระยะๆ และจัดทำป้ายสัญลักษณ์การจราจรบนพื้นทางให้เห็นชัดเจน เพื่อป้องกันการสับสนของผู้ขับขี่</p>	-	- ดังภาพที่ 5

1.4 เสียง(ต่อ)	2. ติดตั้งป้าย “ห้ามติดเครื่องยนต์ทิ้งไว้” บริเวณลานจอดรถที่สามารถสังเกตได้อย่างชัดเจนและทั่วถึง เพื่อลดระดับเสียงที่อาจเกิดขึ้น	โครงการจัดให้มีป้าย “ห้ามติดเครื่องยนต์ทิ้งไว้” บริเวณลานจอดรถที่สามารถสังเกตได้อย่างชัดเจนและทั่วถึง เพื่อลดระดับเสียงที่อาจเกิดขึ้น	-	- ดังภาพที่ 5

ภาพที่ 5 สัญญาณจราจร

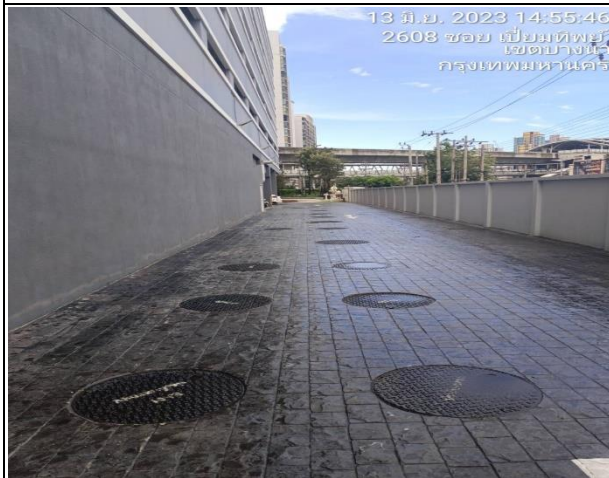
1.5 คุณภาพน้ำ	1. จัดให้มีระบบบำบัดน้ำเสียชนิดเติมอากาศเลี้ยงตะกอนเวียนกลับ จำนวน 1 ชุด ปริมาตรรวม 270.00 ลูกบาศก์เมตร 2. จัดให้มีเจ้าหน้าที่ที่มีความรู้ความชำนาญในการดูแลรักษาและควบคุมระบบบำบัดน้ำเสียให้ทำงานได้อย่างมีประสิทธิภาพ 3. ประสานงานให้สำนักงานเขตบางนา มาสุบตะกอนส่วนเกินออกจากระบบบำบัดน้ำเสีย โดยสุบตะกอนจากถังเก็บตะกอนส่วนเกินไปกำจัดทุก 3 เดือน หรือตามความเหมาะสม เพื่อเป็นการรักษาประสิทธิภาพการทำงานของระบบบำบัดน้ำเสียของโครงการ	โครงการจัดให้มีระบบบำบัดน้ำเสียชนิดเติมอากาศเลี้ยงตะกอนเวียนกลับ จำนวน 1 ชุด ปริมาตรรวม 270.00 ลูกบาศก์เมตร โครงการจัดให้มีเจ้าหน้าที่ที่มีความรู้ความชำนาญในการดูแลรักษาและควบคุมระบบบำบัดน้ำเสียให้ทำงานได้อย่างมีประสิทธิภาพ โครงการจัดให้สำนักงานเขตบางนา มาสุบตะกอนส่วนเกินออกจากระบบบำบัดน้ำเสีย โดยสุบตะกอนจากถังเก็บตะกอนส่วนเกินไปกำจัดทุก 3 เดือน หรือตามความเหมาะสม เพื่อเป็นการรักษาประสิทธิภาพการทำงานของระบบบำบัดน้ำเสียของโครงการ	- - -	- ดังภาพที่ 7 - ดังเอกสารแนบที่ 3 -

ภาพที่ 7 ระบบการบำบัดน้ำเสีย

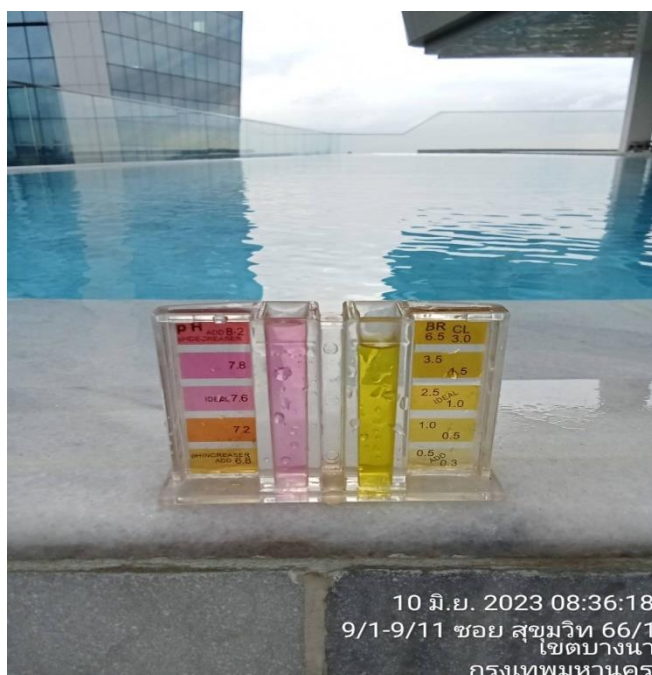
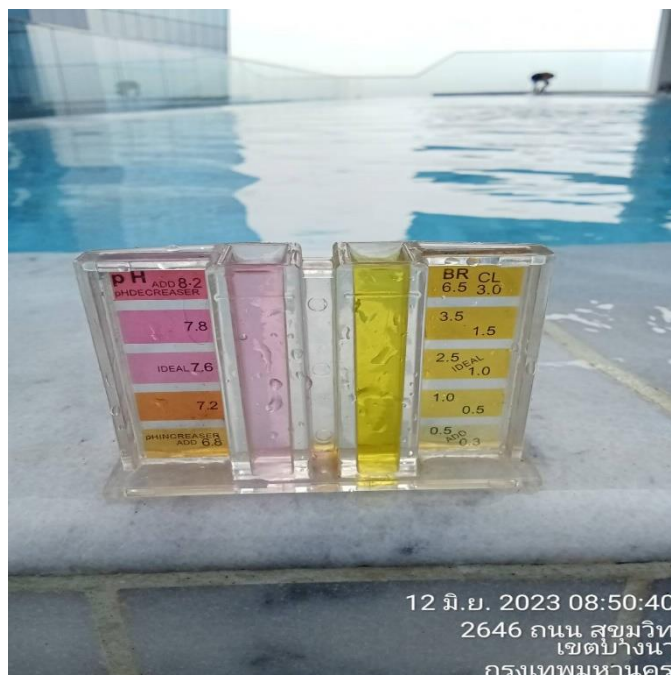
ภาพที่ 4.5-1 การตรวจวัด pH และ Free Chlorine สระว่ายน้ำ

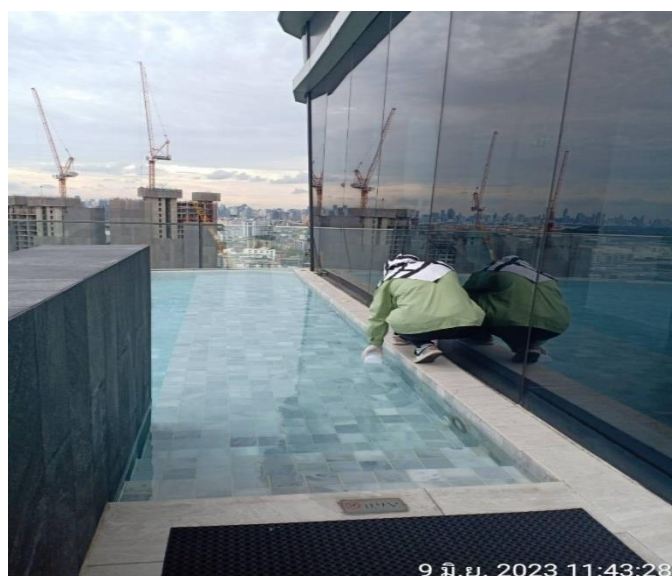
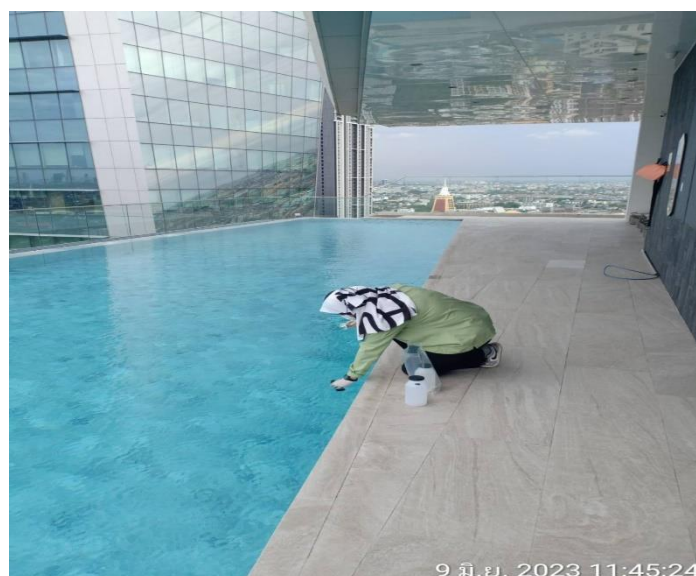
จุดเก็บตัวอย่าง	วัน/เดือน/ปี	ผลการตรวจวิเคราะห์	
		Total Coliform Bacteria (TCB)	Fecal Coliform Bacteria (FCB)
สระว่ายน้ำส่วนต้น	27 มกราคม 2566	<1.1	<1.1
	17 กุมภาพันธ์ 2566	<1.1	<1.1
	28 มีนาคม 2566	<1.1	<1.1
	28 เมษายน 2566	<1.1	<1.1
	09 พฤษภาคม 2566	<1.1	<1.1
	09 มิถุนายน 2566	<1.1	<1.1
สระว่ายน้ำส่วนลึก	27 มกราคม 2566	<1.1	<1.1
	17 กุมภาพันธ์ 2566	<1.1	<1.1
	28 มีนาคม 2566	<1.1	<1.1
	28 เมษายน 2566	<1.1	<1.1
	09 พฤษภาคม 2566	<1.1	<1.1
	09 มิถุนายน 2566	<1.1	<1.1
มาตรฐาน		<10	<10

ภาพที่ 4.5-2 การตรวจวัด Total Coliform Bacteria (TCB) และ Fecal Coliform Bacteria (FCB) สระว่ายน้ำ

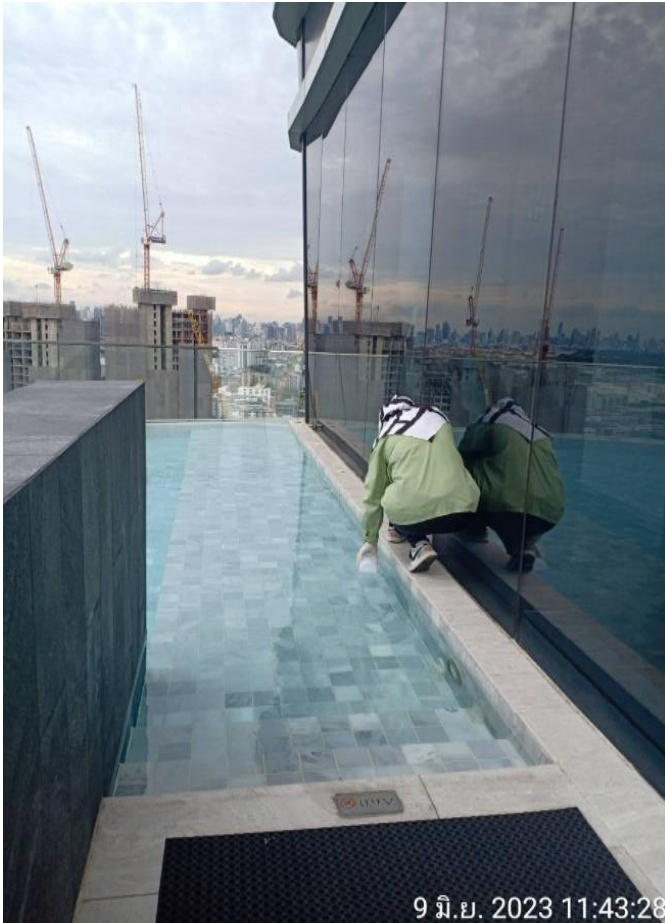
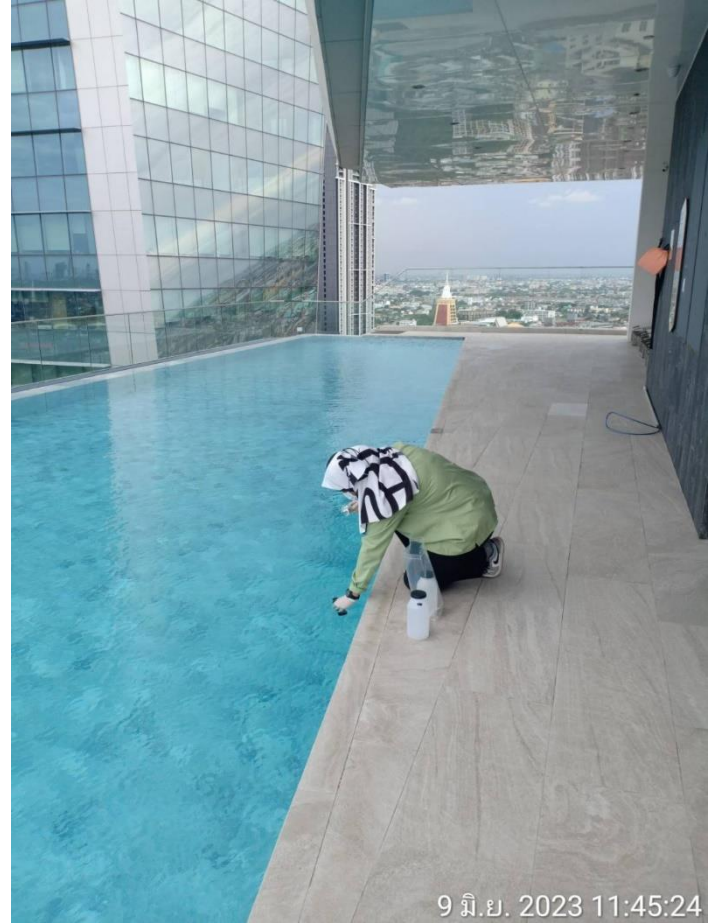
ภาพที่ 4.5-3 การตรวจวัดสระว่ายน้ำรายปี
