ผลการปฏิบัติตามมาตรการป้องกัน
และบรรเทาผลกระทบสิ่งแวดล้อม

2.1 การติดตามตรวจสอบการปฏิบัติตามมาตรการป้องกันและแก้ไขผลกระทบสิ่งแวดล้อม

ตารางที่ 2-1 ผลการตรวจสอบการปฏิบัติตามมาตรการป้องกันและแก้ไขผลกระทบสิ่งแวดล้อม โครงการก่อสร้างท่าเทียบเรือเชียงแสนแห่งที่ 2 (ท่าเรือพาณิชย์เชียงแสน)
จังหวัดเชียงราย (ระยะดำเนินการ) ระหว่างเดือนมกราคม-มิถุนายน พ.ศ. 2566

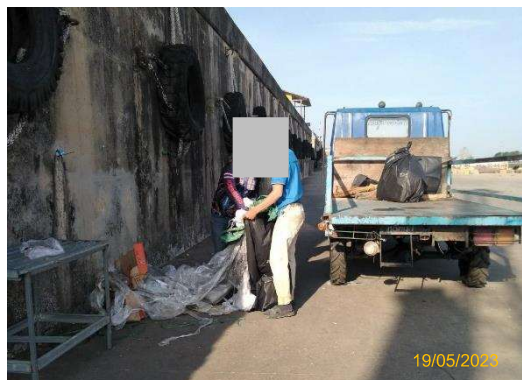
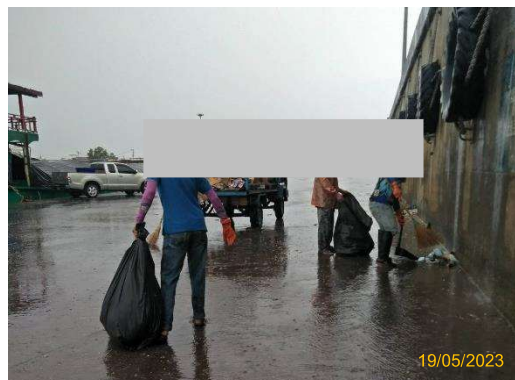
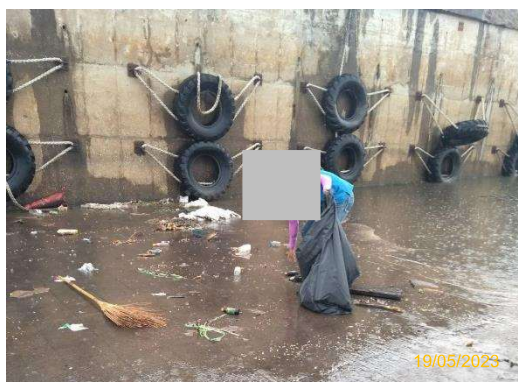
รูปที่ 2-3 พนักงานทำความสะอาดท่าเทียบเรือ

1. ทรัพยากรสิ่งแวดล้อมทางกายภาพ 1.1 คุณภาพอากาศ <ul style="list-style-type: none"> - จัดให้มีพนักงานทำความสะอาดประจำทำเพื่อเก็บกวาดขยะและฉีดล้างทำความสะอาดฝุ่นละอองที่ติดอยู่ตามพื้นพื้นทำหลังจากการขนถ่ายสินค้าในแต่ละวัน - กำหนดให้รถบรรทุกที่เข้ามาขนถ่ายสินค้าเก็บขยะและเครื่องนุ่งห่มสะอาดในเขตทำเรือ 	<ul style="list-style-type: none"> - พื้นที่โครงการ - พื้นที่โครงการ 	<ul style="list-style-type: none"> - โครงการจัดให้มีพนักงานทำความสะอาดประจำทำเทียบเรือในการเก็บกวาดขยะ และล้างทำความสะอาดฝุ่นละออง บริเวณพื้นที่ทำเทียบเรือสัปดาห์ละ 1-2 ครั้ง - โครงการจัดให้มีป้ายเตือนดับเครื่องยนต์ สำหรับรถบรรทุกที่เข้ามาจอดรอขนถ่ายสินค้าในเขตพื้นที่ทำเทียบเรือ 	-	รูปที่ 2-3

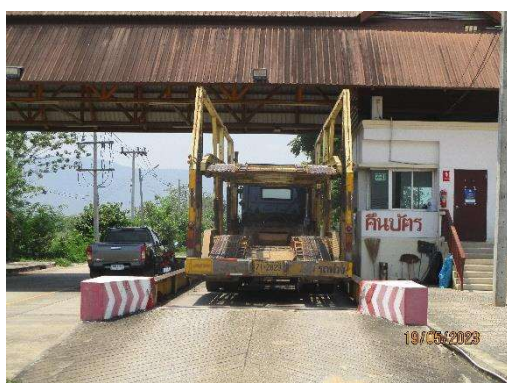
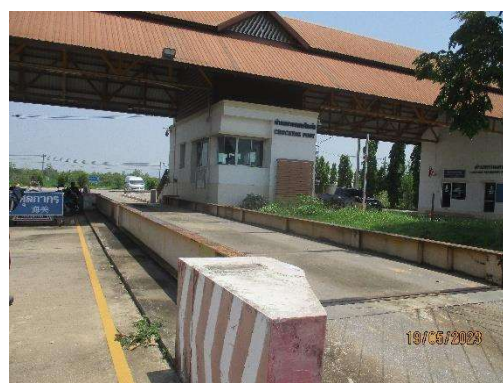
รูปที่ 2-6 ด้านซังน้ำหนักรถบรรทุกก่อนเข้า-ออกโครงการ

1.2 เสียง <ul style="list-style-type: none"> - กำหนดให้รถบรรทุกดับเครื่องยนต์ขณะรถขนถ่ายสินค้า 	<ul style="list-style-type: none"> - พื้นที่โครงการ 	<ul style="list-style-type: none"> - โครงการจัดให้มีป้ายเตือนดับเครื่องยนต์ สำหรับรถบรรทุกที่เข้ามาจอดรอขนถ่ายสินค้าในเขตพื้นที่ทำเทียบเรือ 	-	รูปที่ 2-4 และรูปที่ 2-5
<ul style="list-style-type: none"> - ควบคุมนำหนักบรรทุก และจำกัดความเร็วของรถบรรทุกที่วิ่งภายในเขตทำเรือไม่เกิน 30 กิโลเมตรต่อชั่วโมง โดยกำหนดเป็นระเบียบปฏิบัติในการใช้ทำเรือ 	<ul style="list-style-type: none"> - พื้นที่โครงการ 	<ul style="list-style-type: none"> - โครงการมีการติดตั้งเครื่องขังน้ำหนักของรถบรรทุกก่อนเข้าและออกพื้นที่โครงการรวมทั้งกำหนดเป็นกฎระเบียบในการใช้ทำเรือให้ผู้ใช้บริการต้องแสดงขนาดและน้ำหนักสินค้ายื่นต่อด้านตุลาการเชียงแสนก่อนบนรถบรรทุกขนถ่ายสินค้าตลอดจนกำหนดความเร็วของรถบรรทุกไม่เกิน 30 กิโลเมตรต่อชั่วโมง 	-	รูปที่ 2-6, รูปที่ 2-7 และภาคผนวก ข-1

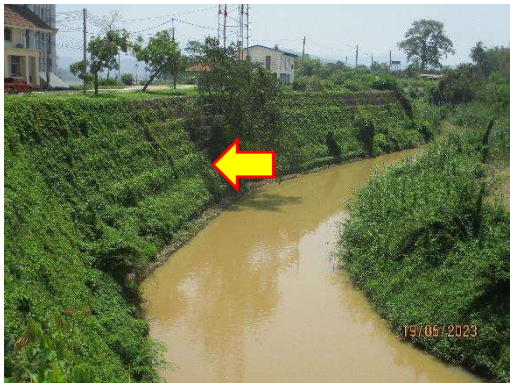
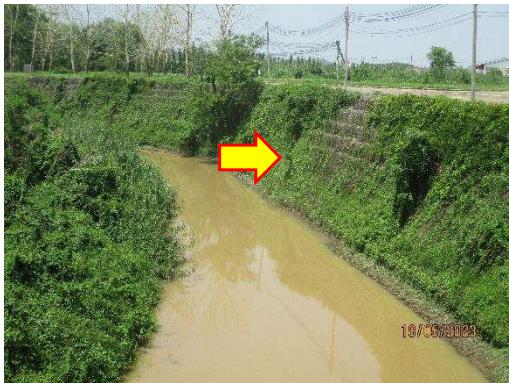
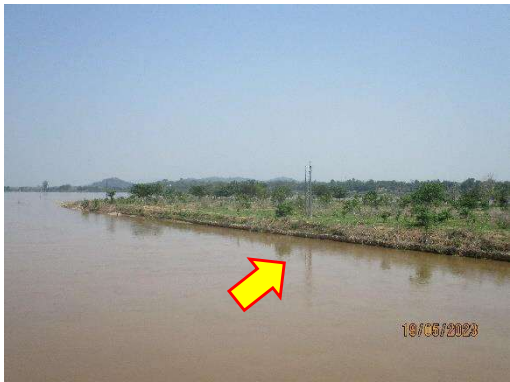
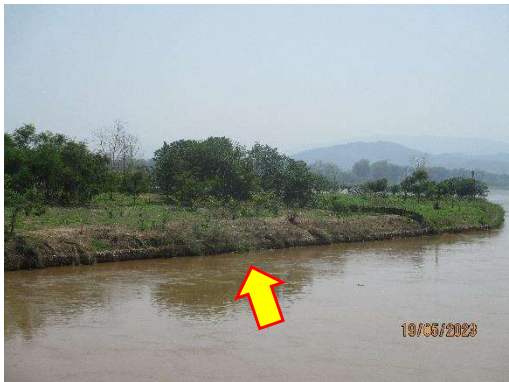
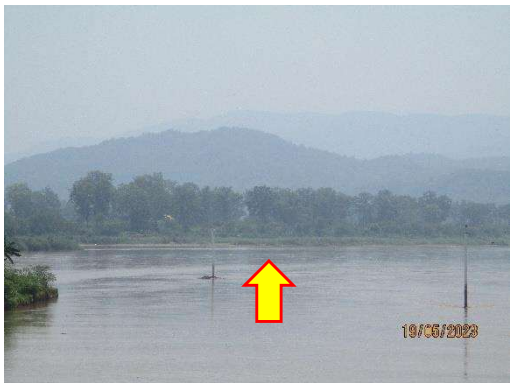
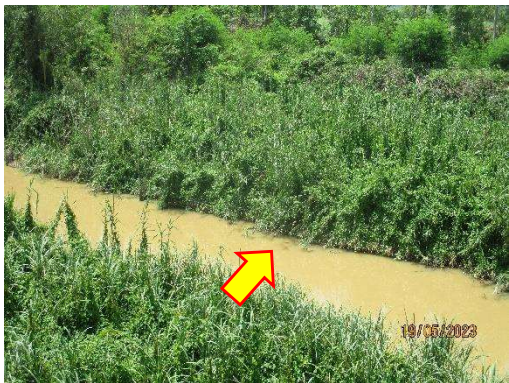
แนวป้องกันริมตลิ่งบริเวณริมตลิ่งแม่น้ำโขง	แนวป้องกันริมตลิ่งบริเวณแนวเขตที่ดินติดหนองน้ำ สาธารณะและที่ดินบุคคลอื่น
รูปที่ 2-8 แนวเขื่อนป้องกันตลิ่ง

มาตรการป้องกันและแก้ไขผลกระทบสิ่งแวดล้อม	สถานที่ดำเนินการ	รายละเอียดการปฏิบัติตามมาตรการและประสิทธิภาพของการทำงาน	ปัญหา อุปสรรคที่ไม่สามารถปฏิบัติตามมาตรการและแนวทางแก้ไข	หลักฐานและเอกสารอ้างอิง
<p>1. ทรัพยากรสิ่งแวดล้อมทางกายภาพ (ต่อ)</p> <p>1.3 อุทกศาสตร์ การกัดเซาะและตลิ่งถล่ม</p> <p>1) การป้องกันก้นการกัดเซาะ</p> <p>- ถึงแม้ว่ารูปแบบการพัฒนาทำเขื่อนเขื่อนเชียงแสนแห่งที่ 2 จะมีผลกระทบด้านการกัดเซาะและตลิ่งถล่มในระดับต่ำ แต่เนื่องจากปัจจุบันพบว่า มีปัญหาการกัดเซาะและตลิ่งถล่มในแม่น้ำโขงและแม่น้ำกก เกิดขึ้นตามสภาพธรรมชาติอยู่แล้ว โดยเฉพาะริมฝั่งแม่น้ำโขงบริเวณบ้านเชียงแสนน้อย ซึ่งเป็นเขตโบราณสถานและการเดินเรือออกจากแอ่งจอดเรือต้องย่นกระแสน้ำ ซึ่งต้องเร่งเครื่องออกไป จึงอาจเป็นสาเหตุให้มีการกัดเซาะตลิ่งเพิ่มขึ้นได้ โครงการจึงจัดให้มีการป้องกันตลิ่งริมฝั่งโขงฝั่งบ้านเชียงแสนน้อยและบริเวณอื่น ๆ ที่อาจได้รับผลกระทบจากการเดินเรือ และการกัดเซาะที่เกิดขึ้นตามธรรมชาติ โดยพิจารณารูปแบบการป้องกันตลิ่งในแต่ละบริเวณให้เหมาะสมกับความต้องการใช้งานและข้อจำกัดของพื้นที่ ดังนี้</p>	<p>- พื้นที่โครงการ</p>	<p>- ปัจจุบันพบว่ามีปัญหาการกัดเซาะและตลิ่งถล่มในแม่น้ำโขง และแม่น้ำกกเกิดขึ้นตามสภาพธรรมชาติอยู่แล้ว โดยเฉพาะริมฝั่งแม่น้ำโขงบริเวณเชียงแสนน้อย ซึ่งเป็นเขตโบราณสถานและการเดินเรือออกจากแอ่งจอดเรือต้องย่นกระแสน้ำ ซึ่งต้องเร่งเครื่องออกไป จึงอาจเป็นสาเหตุให้มีการกัดเซาะตลิ่งเพิ่มขึ้นได้ โครงการจึงจัดให้มีการป้องกันตลิ่งริมฝั่งโขงฝั่งบ้านเชียงแสนน้อยและบริเวณอื่น ๆ ที่อาจได้รับผลกระทบจากการเดินเรือ และการกัดเซาะที่เกิดขึ้นตามธรรมชาติ โดยพิจารณารูปแบบการป้องกันตลิ่งในแต่ละบริเวณให้เหมาะสมกับความต้องการใช้งานและข้อจำกัดของพื้นที่ ดังนี้</p>	<p>-</p>	<p>รูปที่ 2-8</p>

มาตรการป้องกันและแก้ไขผลกระทบสิ่งแวดล้อม	สถานที่ดำเนินการ	รายละเอียดการปฏิบัติตามมาตรการและประสิทธิภาพของการทำงาน	ปัญหา อุปสรรค ที่ไม่สามารถปฏิบัติตาม มาตรการและแนว ทางแก้ไข	หลักฐานและ เอกสารอ้างอิง
<p>1. ทรัพยากรสิ่งแวดล้อมทางกายภาพ (ต่อ)</p> <p>1.3 อุทกศาสตร์ การกักตุนและตะกอน (ต่อ)</p> <p>1) การป้องกันภัยพิบัติเขื่อน (ต่อ)</p> <ul style="list-style-type: none"> - บริเวณริมตลิ่งแม่น้ำกก ประกอบด้วย ริมตลิ่งแม่น้ำกกฝั่งซ้าย (บ้านเชียงแสนน้อย) ความยาว 1,479.27 เมตร (ตลอดระยะทางที่ขนานกับแนวเขตที่ดินโครงการ) และริมตลิ่งแม่น้ำกกฝั่งขวา (ฝั่งที่ตั้งโครงการ) (ฝั่งที่ตั้งโครงการ) ความยาวทั้งหมด 1,535.22 เมตร โดยใช้รูปแบบเขื่อนป้องกันตลิ่งแบบเชิงลาดและคันทาง โดยบริเวณคันทางจะเป็นคันดินบดอัดแน่น ยกเว้นบริเวณริมตลิ่งช่วงที่กั้นไว้เป็น Floodplain จะคงสภาพพื้นที่เดิมแล้วปลูกไม้ชายน้ำ/พืชน้ำ เพื่อฟื้นฟูระบบนิเวศพื้นที่ชุ่มน้ำ - บริเวณริมตลิ่งแม่น้ำโขง ครอบคลุมพื้นที่ตั้งแต่บริเวณที่ต่อจากปากแม่น้ำกกไปทางทิศตะวันตก (ฝั่งบ้านเชียงแสนน้อย) ยาว 500 ม. และบริเวณที่ต่อจากปากห้วยบงไปทางทิศตะวันออกจนสุดเขตที่ดินโครงการยาว 195.63 ม. โดยใช้รูปแบบเชิงลาดและคันทางเช่นเดียวกัน - พื้นที่รอบเกาะช้างตาย ฝั่งที่ต่อเนื่องกับร่องน้ำทางเข้า-ออกท่าเรือใช้รูปแบบเขื่อนป้องกันตลิ่งแบบเชิงลาดชัน (ระยะทาง 732 ม.) ฝั่งที่ต่อเนื่องกับร่องน้ำลึกแม่น้ำโขงใช้รูปแบบเขื่อนป้องกันตลิ่งแบบเชิงลาด (ระยะทาง 755.2 ม.) 	<ul style="list-style-type: none"> - พื้นที่โครงการ 	<ul style="list-style-type: none"> - บริเวณริมตลิ่งแม่น้ำกก ประกอบด้วย ริมตลิ่งแม่น้ำกกฝั่งซ้าย (บ้านเชียงแสนน้อย) ตลอดระยะทางที่ขนานกับแนวเขตที่ดินโครงการ และริมตลิ่งแม่น้ำกกฝั่งขวา (ฝั่งที่ตั้งโครงการ) ใช้รูปแบบเขื่อนป้องกันตลิ่งแบบเชิงลาดและคันทาง - บริเวณริมตลิ่งแม่น้ำโขง ครอบคลุมพื้นที่ตั้งแต่บริเวณที่ต่อจากปากแม่น้ำกกไปทางทิศตะวันตก (ฝั่งบ้านเชียงแสนน้อย) และบริเวณที่ต่อจากปากห้วยบงไปทางทิศตะวันออกจนสุดเขตที่ดินโครงการ ใช้รูปแบบเชิงลาดและคันทาง - พื้นที่รอบเกาะช้างตาย ฝั่งที่ต่อเนื่องกับร่องน้ำทางเข้า-ออกท่าเรือใช้รูปแบบเขื่อนป้องกันตลิ่งแบบเชิงลาดชัน ฝั่งที่ต่อเนื่องกับร่องน้ำลึกแม่น้ำโขงใช้รูปแบบเขื่อนป้องกันตลิ่งแบบเชิงลาด 	<p>-</p>	<p>รูปที่ 2-8</p>

มาตรการป้องกันและแก้ไขผลกระทบสิ่งแวดล้อม	สถานที่ดำเนินการ	รายละเอียดการปฏิบัติตามมาตรการและประสิทธิภาพของการทำงาน	ปัญหาอุปสรรคที่ไม่สามารถปฏิบัติตามมาตรการและแนวทางแก้ไข	หลักฐานและเอกสารอ้างอิง
<p>1. ทรัพยากรสิ่งแวดล้อมทางกายภาพ (ต่อ)</p> <p>1.3 อุทกศาสตร์ การกัดเซาะและตะกอน (ต่อ)</p> <p>1) การป้องกันการกัดเซาะ (ต่อ)</p> <ul style="list-style-type: none"> - ริมตลิ่งห้วยบง บริเวณฝายช่วย (ฝั่งที่ตั้งโครงการ) ใช้รูปแบบเชิงลาดชัน (ระยะทาง 354.97 ม.) ฝั่งขวาใช้รูปแบบเชิงลาด (ระยะทาง 443.38 ม.) - แนวเขตที่ดินติดหนองน้ำสาธารณะและที่ดินบุคคลอื่น ใช้รูปแบบเขื่อนป้องกันตลิ่งแบบเชิงลาดทั้งหมด ระยะทาง 357.03 และ 1,162.83 ม. ตามลำดับ <p>2) การจัดการตะกอน</p> <p>มีตะกอนที่จะต้องจัดการทั้งหมด 181,680 ลบ.ม./ปี ประกอบด้วย ตะกอนจากการขุดบำรุงรักษาแอ่งจอยเรือ 171,000 ลบ.ม./ปี และ ตะกอนจากการขุดลอกบำรุงรักษาร่องน้ำทางเข้า-ออกท่าเรือ จำนวน 10,680 ลบ.ม./ปี (จากผลการศึกษาพบว่าจะมีตะกอนตกทับถมบริเวณร่องน้ำทางเข้า-ออกท่าเรือในระยะเวลาประมาณ 300 เมตร อัตราการตกทับถมประมาณ 89 ซม./ปี) ซึ่งตะกอนที่เกิดขึ้นในระยะดำเนินการทั้งหมดจะนำมากองไว้ในพื้นที่ถมตะกอนที่จัดเตรียมไว้บริเวณริมฝั่งแม่น้ำกกด้านใน และจะพิจารณาอนุญาตให้หน่วยงานราชการนำไปใช้ประโยชน์ได้ โดยอยู่ภายใต้การกำกับดูแลของกรมการขนส่งทางน้ำและพาณิชยนาวี โดยบริเวณพื้นที่กองตะกอนดังกล่าวจะต้องจัดให้มีคันดินล้อมรอบเพื่อป้องกันการชะล้างตะกอนดินลงสู่แม่น้ำกก</p>	<ul style="list-style-type: none"> - พื้นที่โครงการ 	<ul style="list-style-type: none"> - ริมตลิ่งห้วยบง บริเวณฝายช่วย (ฝั่งที่ตั้งโครงการ) ใช้รูปแบบเชิงลาดชัน - ฝั่งขวาใช้รูปแบบเชิงลาด - แนวเขตที่ดินติดหนองน้ำสาธารณะและที่ดินบุคคลอื่น ใช้รูปแบบเขื่อนป้องกันตลิ่งแบบเชิงลาดทั้งหมด 	<ul style="list-style-type: none"> - 	<p>รูปที่ 2-8</p>

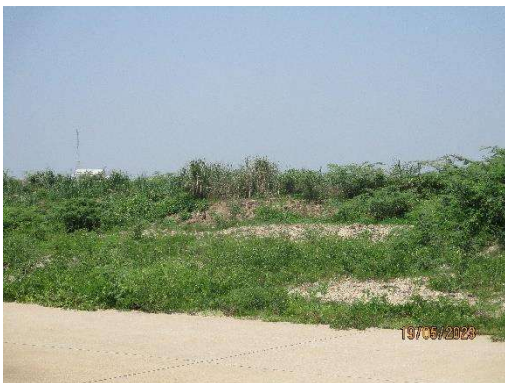
รูปที่ 2-9 พื้นที่กองตะกอนจากการขุดบำรุงรักษาร่องน้ำ

<ul style="list-style-type: none"> - พื้นที่โครงการ 	<ul style="list-style-type: none"> - โครงการดำเนินการขุดลอกตะกอนบริเวณร่องน้ำทางเดินเรือปากทางเข้า-ออกท่าเรือ โดยมีการขุดลอกร่องน้ำในพื้นที่โครงการ ปีละ 1 ครั้ง โดยครั้งล่าสุดในปี พ.ศ. 2565 ดำเนินการขุดลอกระหว่างวันที่ 10 สิงหาคม พ.ศ. 2565 ถึงวันที่ 8 ตุลาคม พ.ศ. 2565 และนำตะกอนดินจากการขุดลอกมากองไว้ในพื้นที่ถมตะกอนที่จัดเตรียมไว้บริเวณริมฝั่งแม่น้ำกกด้านในซึ่งบริเวณพื้นที่ถมตะกอนดังกล่าวจัดให้มีคันดินล้อมรอบเพื่อป้องกันการชะล้างตะกอนลงสู่แม่น้ำกก ทั้งนี้ โครงการมีการวางแผนสำหรับการชะล้างตะกอนบริเวณร่องน้ำทางเดินเรือปากทางเข้า-ออกท่าเรือ ประจำปี 2566 ในเดือนสิงหาคม พ.ศ. 2566 ซึ่งจะนำเสนอไว้ในรายงานฯ ฉบับถัดไป 	<ul style="list-style-type: none"> - 	<p>รูปที่ 2-9</p>

1.4 คุณภาพน้ำผิวดิน - บริเวณพื้นที่กองตะกอนจะต้องจัดให้มีคันดินล้อมรอบเพื่อป้องกันการชะล้างของตะกอนดินลงสู่แม่น้ำกก	- พื้นที่โครงการ	- โครงการจัดให้มีพื้นที่กองตะกอน โดยมีคันดินล้อมรอบเพื่อป้องกันการชะล้างของตะกอนลงสู่แม่น้ำกก	-	รูปที่ 2-9

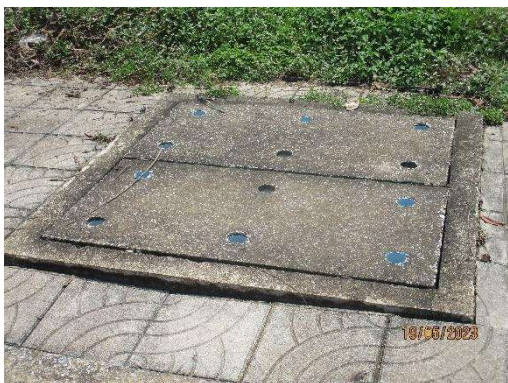
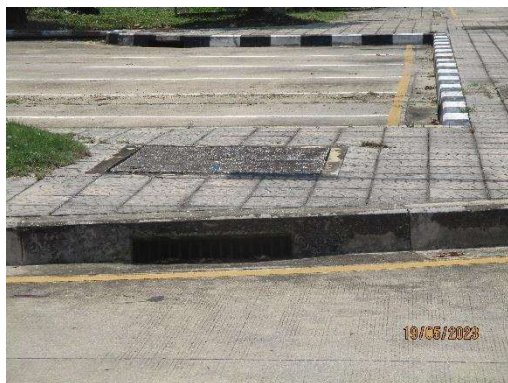
รูปที่ 2-10 รางระบายน้ำภายในพื้นที่ท่าเทียบเรือ

1. ทรัพยากรสิ่งแวดล้อมทางกายภาพ (ต่อ) 1.3 อุทกศาสตร์ การกักตุนและตะกอน (ต่อ) 3) การป้องกันผลกระทบด้านกระแสน้ำ การถมปรับพื้นที่โครงการ กำหนดให้ดำเนินการในช่วงฤดูแล้ง และให้ผู้รับเหมาก่อสร้างระบายน้ำชั่วคราว เพื่อระบายน้ำจากพื้นที่ข้างเคียงได้ตามธรรมชาติ จนกว่าการก่อสร้างระบบระบายน้ำของโครงการจะแล้วเสร็จ	- พื้นที่โครงการ	- โครงการจัดให้มีระบบระบายน้ำภายในพื้นที่โครงการตามมาตรการกำหนด	-	รูปที่ 2-10

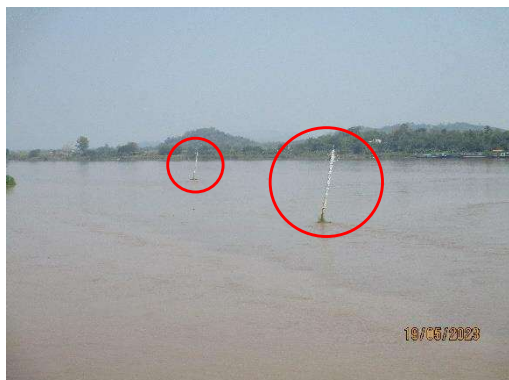
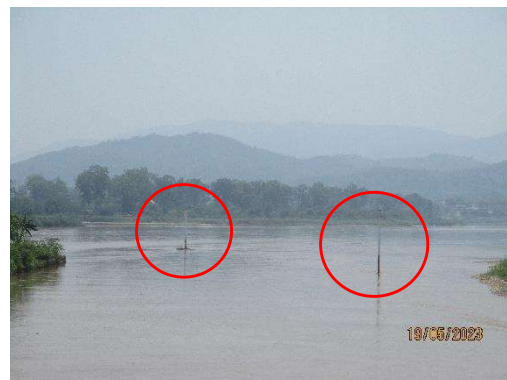
รูปที่ 2-17 เครื่องหมายการเดินเรือในแม่น้ำโขง

3. คุณค่าการใช้ประโยชน์ของมนุษย์ (ต่อ) 3.1 การคมนาคม (ต่อ) <ul style="list-style-type: none"> - จำกัดความเร็วของรถบรรทุกทุกคันที่กฎหมายกำหนด สำหรับในเขตท่าเรือกำหนดให้รถบรรทุกวิ่งด้วยความเร็วไม่เกิน 30 กม./ชม. และต้องดับเครื่องยนต์ตลอดเวลาที่รอขนถ่ายสินค้า โดยกำหนดเป็นระเบียบปฏิบัติในการใช้ท่าเรือ 	<ul style="list-style-type: none"> - พื้นที่โครงการ 	<ul style="list-style-type: none"> - โครงการมีการติดตั้งเครื่องซึ่งนำหน้าของรถบรรทุกก่อนเข้าและออกพื้นที่โครงการ รวมทั้งกำหนดเป็นกฎระเบียบในการใช้ท่าเรือฯ ให้ผู้ใช้บริการต้องแสดงขนาดและน้ำหนักสินค้า โดยยื่นต่อต้านศุลกากรเชียงแสนก่อนบรรทุกขนถ่ายสินค้า ตลอดจนกำหนดความเร็วของรถบรรทุกไม่เกิน 30 กิโลเมตรต่อชั่วโมง 	<ul style="list-style-type: none"> - 	<ul style="list-style-type: none"> รูปที่ 2-6, รูปที่ 2-7 และภาคผนวก ข-1
<ul style="list-style-type: none"> - ควบคุมเรือเข้า-ออกให้ปฏิบัติตามกฎจราจรของการขนส่งทางน้ำ และคำสั่งของเจ้าหน้าที่ควบคุมการจราจรทางน้ำอย่างเคร่งครัด 	<ul style="list-style-type: none"> - พื้นที่โครงการ 	<ul style="list-style-type: none"> - โครงการได้จัดทำข้อกำหนดของโครงการที่ใช้บริการท่าเทียบเรือต้องปฏิบัติตามกฎจราจรข้อบังคับของกรมเจ้าท่าว่าด้วยการควบคุมการเดินเรือแม่น้ำโขง เขตอำเภอเชียงแสน จังหวัดเชียงราย พ.ศ. 2555 	<ul style="list-style-type: none"> - 	<ul style="list-style-type: none"> รูปที่ 2-17 และภาคผนวก ข-4

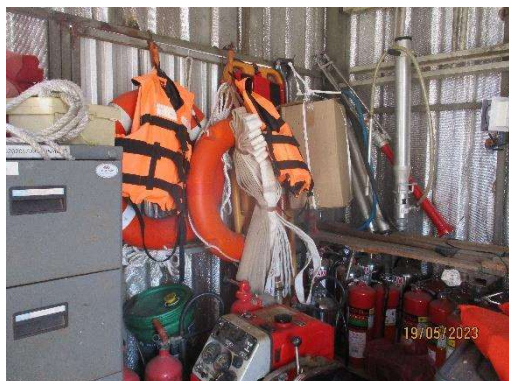
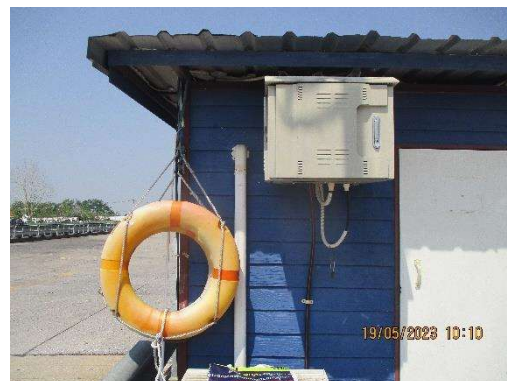
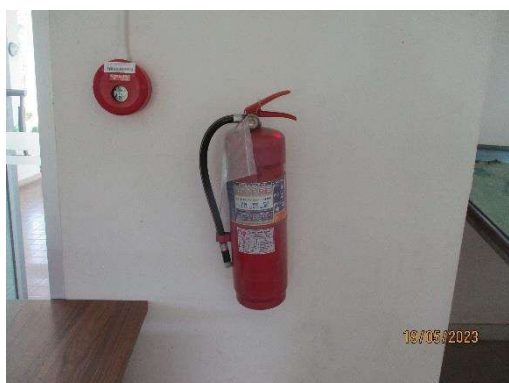
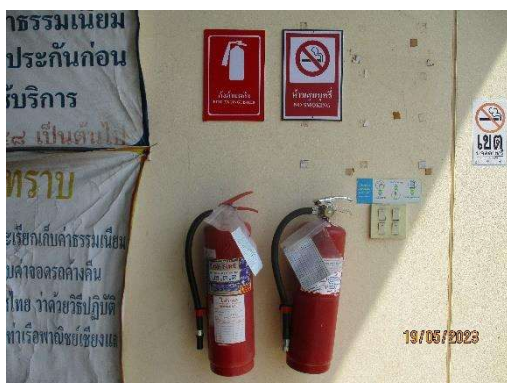
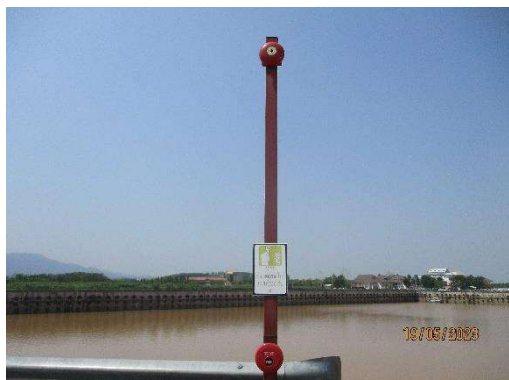
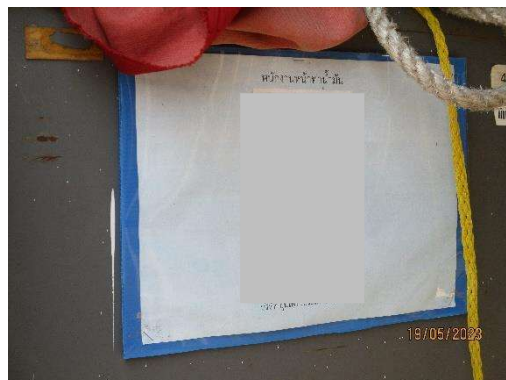
รูปที่ 2-18 อุปกรณ์ระงับเหตุฉุกเฉิน

<ul style="list-style-type: none"> - จัดให้มีเจ้าหน้าที่และอุปกรณ์พร้อมสำหรับการช่วยเหลือกรณีเกิดอุบัติเหตุ รวมทั้งจัดทำแผนฉุกเฉินและฝึกซ้อมอย่างสม่ำเสมอ 	<ul style="list-style-type: none"> - พื้นที่โครงการ 	<ul style="list-style-type: none"> - โครงการจัดให้มีเจ้าหน้าที่ และอุปกรณ์สำหรับช่วยเหลือกรณีเกิดอุบัติเหตุ รวมทั้งจัดทำแผนรับมือเหตุฉุกเฉินสำหรับท่าเรือพาณิชย์เชียงแสน โดยระหว่างเดือนมกราคม-มิถุนายน พ.ศ. 2566 โครงการได้ดำเนินการฝึกซ้อมแผนฉุกเฉินประจำปี เมื่อวันที่ 28 มิถุนายน พ.ศ. 2566 ร่วมกับสำนักงานเจ้าท่าภูมิภาค สาขาเชียงราย, สถานีตำรวจภูธรบ้านแซว, หน่วยงานกู้ชีพเวียงผาเงา (เทศบาลตำบลเวียง) ฯลฯ และการอบรมดับเพลิงเบื้องต้นและอพยพหนีไฟ เมื่อวันที่ 29-30 มิถุนายน พ.ศ 2566 	<ul style="list-style-type: none"> - 	<ul style="list-style-type: none"> รูปที่ 2-18, รูปที่ 2-19, รูปที่ 2-20, ภาคผนวก ข-5 และภาคผนวก ข-15

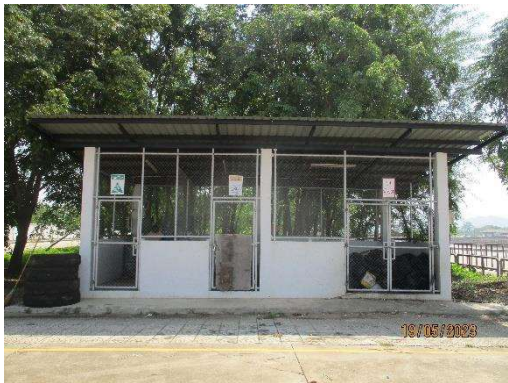
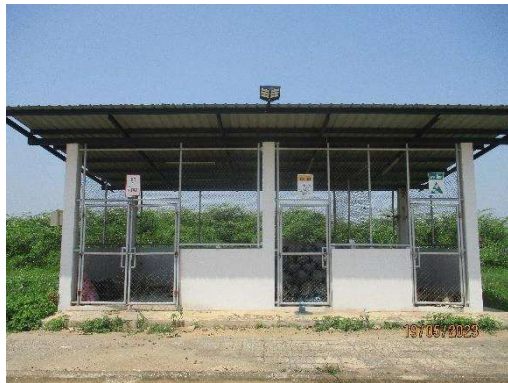
บริเวณอาคารโรงอาหาร 1	บริเวณอาคารโรงอาหาร 2
รูปที่ 2-22 พื้นที่เก็บรวบรวมขยะมูลฝอย

<p>3.3 การจัดการขยะและของเสีย</p> <p>1) การจัดการขยะมูลฝอยทั่วไป</p> <p>- จัดวางถังขยะขนาด 100 หรือ 200 ลิตร ไว้บริเวณท่าเรือและอาคารต่าง ๆ อย่างเพียงพอ (อย่างน้อย 6 ใบบริเวณท่าเทียบเรือ และอย่างน้อย 7 ใบบริเวณพื้นที่หลังท่าตามอาคารต่าง ๆ) โดยแต่ละจุดควรจัดให้มีถังขยะอย่างน้อย 2 ใบ (แยกเป็นขยะเปียก และขยะแห้ง) เพื่อรองรับการคัดแยกขยะตั้งแต่ขั้นตอนการจัดเก็บและบริเวณที่เก็บกอง เพื่อลดปริมาณมูลฝอยที่จะต้องนำไปกำจัด และความสะดวกในการกำจัด</p>	<p>- พื้นที่โครงการ</p>	<p>- โครงการจัดให้มีถังขยะบริเวณท่าเรือและอาคารต่าง ๆ โดยในแต่ละจุดจัดให้มีถังขยะแยกประเภทขยะเปียก และขยะแห้ง ทั้งนี้ ยังมีการรณรงค์การคัดแยกขยะตั้งแต่ขั้นตอนการทิ้งขยะ การจัดเก็บขยะและบริเวณที่เก็บกอง เพื่อลดปริมาณขยะมูลฝอยที่ต้องส่งไปกำจัด</p>	<p>-</p>	<p>รูปที่ 2-21 และรูปที่ 2-22</p>

<p>- โครงการกักขัง และจัดให้มีป้ายประชาสัมพันธ์ห้ามทิ้งขยะ และน้ำมันลง แม่น้ำ อีกทั้งจัดให้มีถังขยะมูลฝอยแยกประเภทบริเวณท่าเทียบเรือ เพื่อรองรับขยะมูลฝอย และของเสียจากเรือขึ้นมาทิ้งบนท่าเพื่อรวบรวม ไปกำจัดต่อไป</p>	<p>-</p>	<p>รูปที่ 2-11, รูปที่ 2-22, ภาคผนวก ข-2 และภาคผนวก ข-6</p>

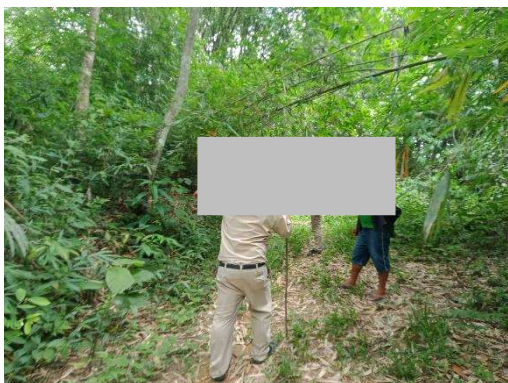
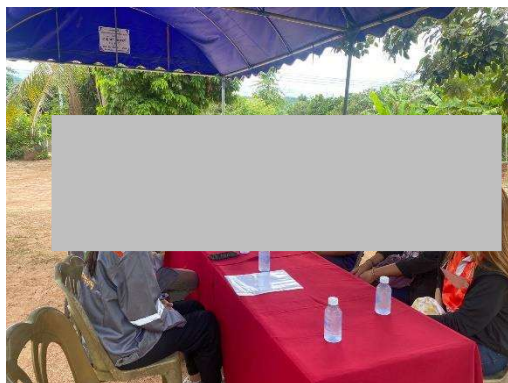
รูปที่ 2-25 การดำเนินงานด้านความรับผิดชอบต่อสังคม (CSR)

4. คุณค่าต่อคุณภาพชีวิต 4.1 เศรษฐกิจสังคม - กรมการขนส่งทางน้ำ และผู้บริหารท่าเรือ ควรประสานงานกับหน่วยงานที่เกี่ยวข้อง เช่น อบต. สนง. ปฎิรูปที่ดินจังหวัดชัยภูมิ และสำนักงานโยธาธิการและผังเมืองจังหวัดชัยภูมิ เพื่อควบคุมการขยายตัวของชุมชนให้เป็นไปตามแผนการใช้ที่ดินและข้อกำหนดของหน่วยงานต่าง ๆ รวมทั้งเตรียมความพร้อมในการรองรับการขยายตัวของชุมชนหลังจากมีท่าเขื่อนกั้นลำน้ำสาขาของแม่น้ำเจ้าพระยา จังหวัดชัยภูมิ	- พื้นที่โครงการ	- โครงการมีงบประมาณในปี พ.ศ. 2566 ในการสนับสนุนแผนจัดโครงการชุมชนสัมพันธ์ต่าง ๆ ร่วมกับหน่วยงานที่เกี่ยวข้อง และชุมชนที่อยู่ในบริเวณโดยรอบพื้นที่โครงการ เช่น โครงการแกนนำเครือข่ายชุมชนลุ่มน้ำโจนฝั่งและรักษาสันติสุข โครงการเดินตามรอยเท้าพ่อ สืบสานเศรษฐกิจพิเศษ โครงการพัฒนาทักษะการเป็นผู้ประกอบการเกษตร Smart Farm เป็นต้น	-	รูปที่ 2-25 และภาคผนวก ข-11

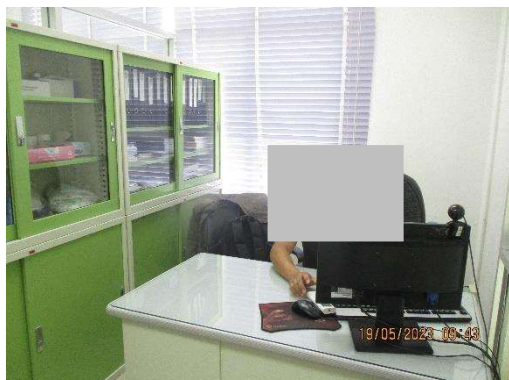
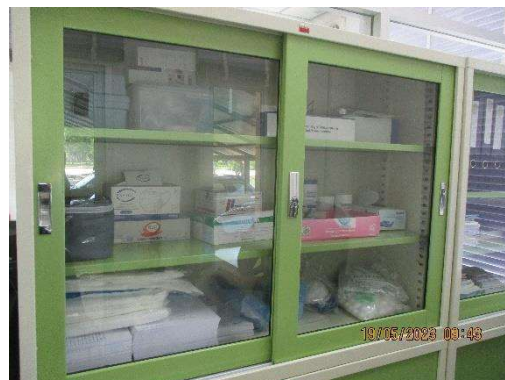
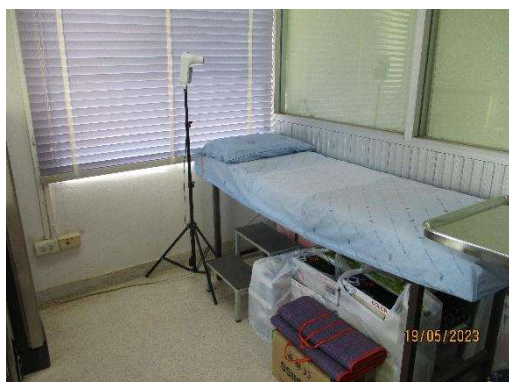
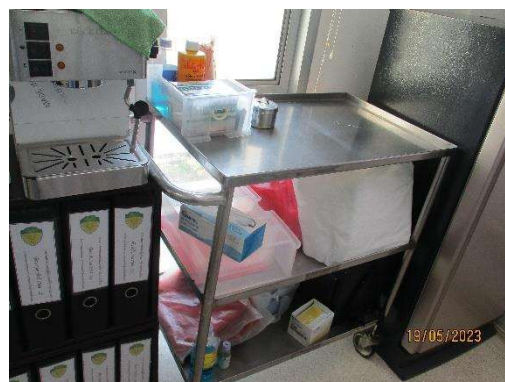
รูปที่ 2-26 ห้องพยาบาลเบื้องต้น

4.2 สาธารณสุข - จัดให้มีห้องพยาบาลและเจ้าหน้าที่ให้บริการเบื้องต้นในท่าเรือ	- พื้นที่โครงการ	- โครงการจัดให้มีห้องพยาบาล และเจ้าหน้าที่สาธารณสุข สำหรับทำหน้าที่ในการให้บริการเบื้องต้น จำนวน 2 ท่าน ตั้งแต่เวลา 08:00-16:30 น. ทั้งนี้ กรณีที่มีการบาดเจ็บรุนแรงหรือเกิดอุบัติเหตุฉุกเฉินโครงการจะส่งผู้ป่วยไปรักษาต่อที่โรงพยาบาลส่งเสริมสุขภาพตำบลบ้านแซว	-	รูปที่ 2-26

4. คุณค่าต่อคุณภาพชีวิต (ต่อ) 4.2 สาธารณสุข (ต่อ) - ฝึกอบรมการใช้อุปกรณ์ต่างๆ ให้แก่พนักงาน และบำรุงรักษาให้อยู่ในสภาพพร้อมใช้งานตลอดเวลา - จัดให้มีการป้องกันอันตรายส่วนบุคคลที่เหมาะสมกับงาน	- พื้นที่โครงการ - พื้นที่โครงการ	- โครงการร่วมกับสาธารณสุขโดยจัดให้มีเจ้าหน้าที่สาธารณสุขมาประจำในพื้นที่ พร้อมทั้งมีการบำรุงรักษาอุปกรณ์การพยาบาลให้อยู่ในสภาพพร้อมใช้งานเสมอ - โครงการจัดให้มีการป้องกันอันตรายส่วนบุคคลที่เหมาะสมกับงาน ได้แก่ หมวก, แว่นตา, รองเท้า และถุงมือ	-	รูปที่ 2-26

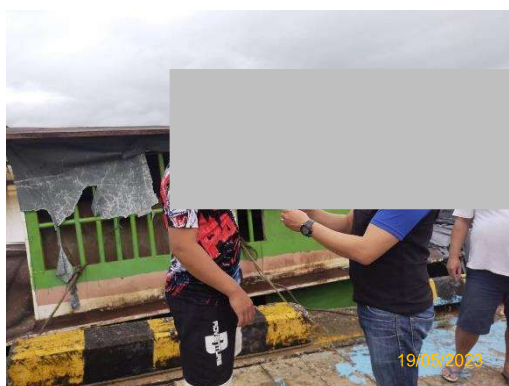
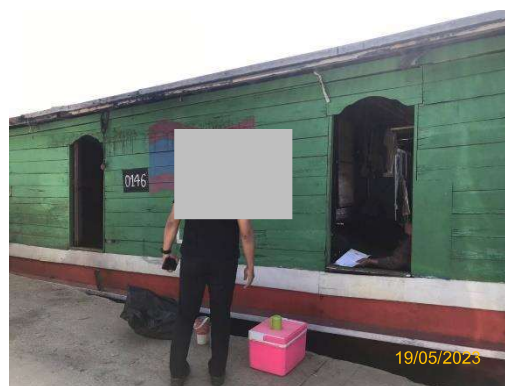
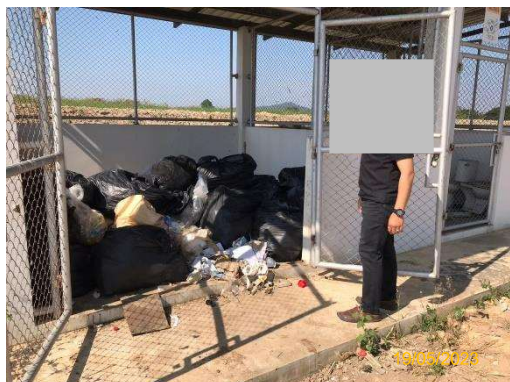
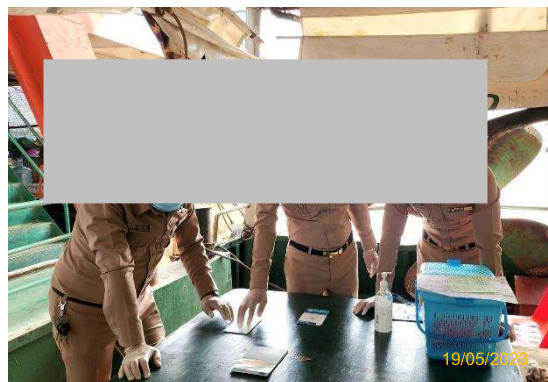
รูปที่ 2-27 การตรวจสอบด้านสุขาภิบาลบริเวณบ้านพักคนงาน

- ประสานงานกับสถานีอนามัยเพื่อตรวจสอบสภาพสุขภาพบริเวณบ้านพักพนักงานและชุมชนโดยรอบ	- พื้นที่โครงการ	- โครงการได้ติดต่อและประสานงาน กับหน่วยงานในสังกัดสำนักงานสาธารณสุขอำเภอเอราวัณ จังหวัดชัยภูมิ เป็นที่เรียบร้อยแล้ว โดยจัดให้มีเจ้าหน้าที่สาธารณสุขของตำบลโคกเคียนติดต่อระหว่างประเทศ ประสานงานในสำนักงานท่าเรือพาณิชย์ชัยภูมิ และ มีหน้าที่คอยตรวจสอบระบบสุขภาพและสิ่งแวดล้อม รวมทั้งจัดทำแบบรายงานผลการตรวจสอบระบบสุขภาพเป็นประจำทุกเดือน	-	รูปที่ 2-27 และภาคผนวก ข-12

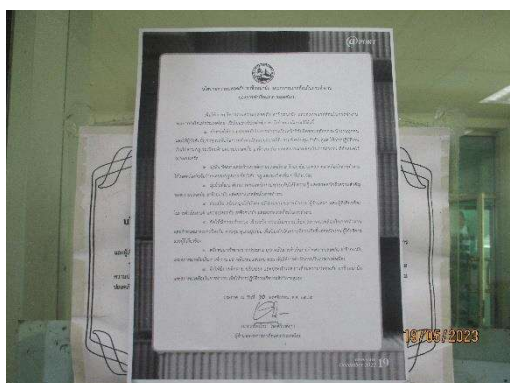
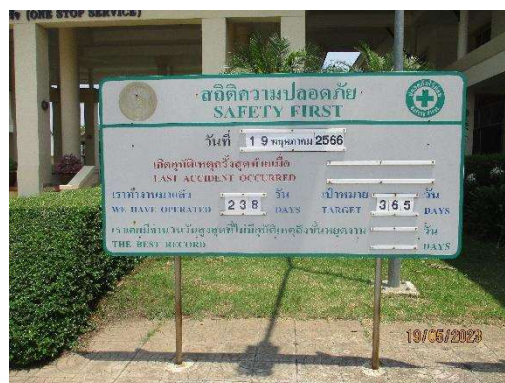
รูปที่ 2-29 ป้ายประกาศนโยบายความปลอดภัย อาชีวอนามัย และสภาพแวดล้อมในการทำงาน

- สำนักงานท่าเรือควรจัดให้มีเจ้าหน้าที่ความปลอดภัยการทำงานประจำทำเรือ	- พื้นที่โครงการ	- โครงการจัดให้มีเจ้าหน้าที่ความปลอดภัยในการทำงานประจำทำเรือ พร้อมทั้งติดป้ายประกาศนโยบายความปลอดภัย อากาศยานย และสภาพแวดล้อมในการทำงานไว้ในพื้นที่โครงการอย่างชัดเจน รวมทั้งมีระเบียบการทำงานเรือแห่งประเทศไทยว่าด้วยความปลอดภัยในการทำงาน เป็นแนวทางในการปฏิบัติงาน	-	รูปที่ 2-29 ภาคผนวก ข-5 และภาคผนวก ข-13
