บทที่ 2

ผลการตรวจการปฏิบัติตามมาตรการป้องกันและแก้ไข

ผลการตรวจการปฏิบัติตามมาตรการป้องกันและแก้ไขผลกระทบสิ่งแวดล้อม

ตารางที่ 2.2-1 ผลการตรวจสอบการปฏิบัติตามมาตรการป้องกันและแก้ไขผลกระทบสิ่งแวดล้อม (ระยะเปิดดำเนินการ) โครงการโรงแรม นิว แทรเวลลอดจ์

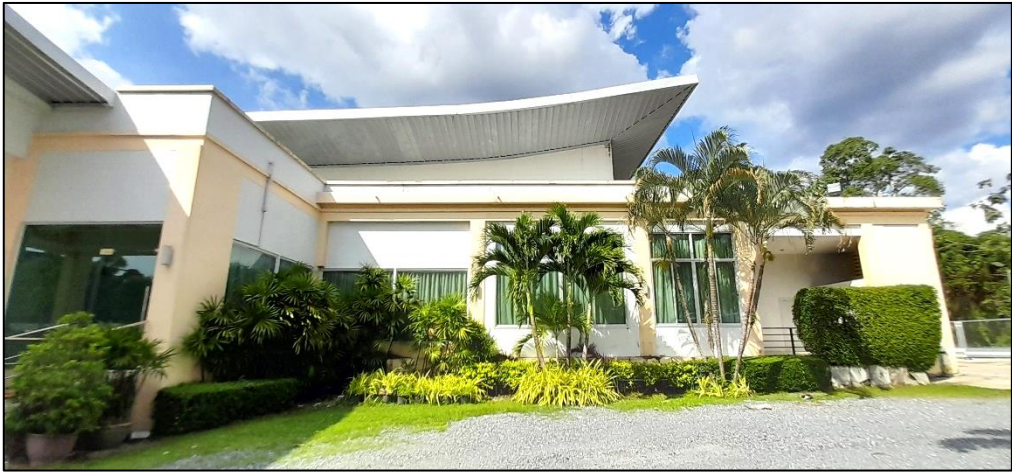
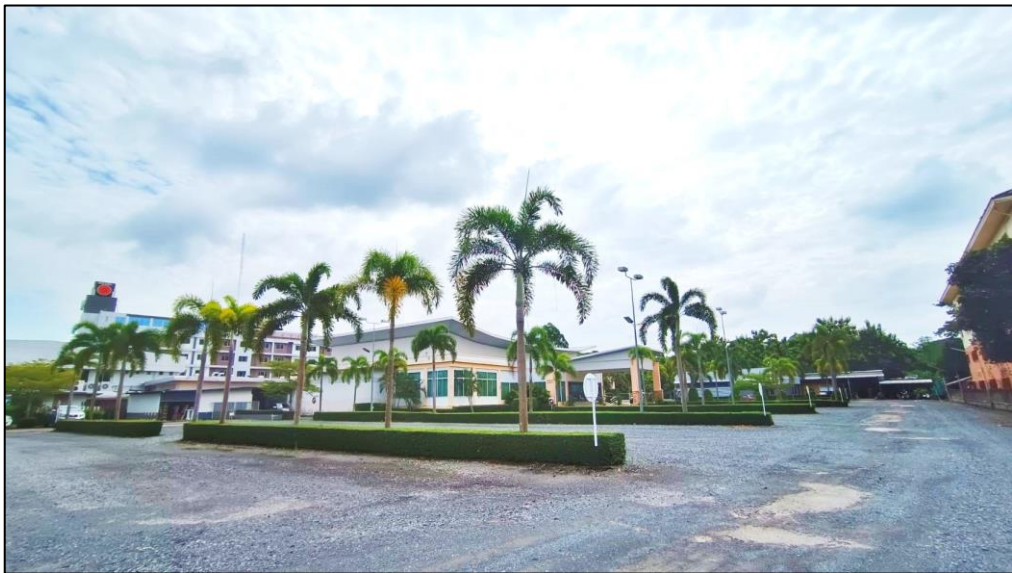
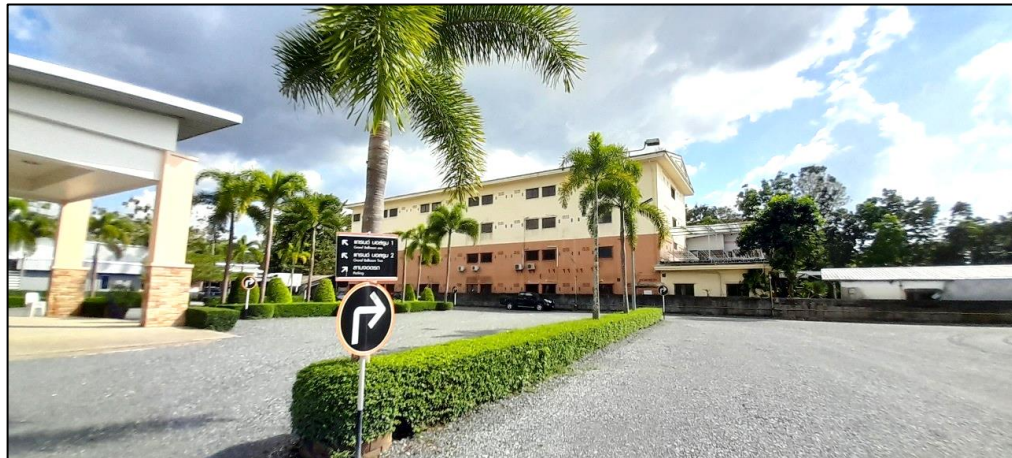
รูปที่ 2-1	การปฏิบัติตามมาตรการป้องกันและแก้ไขผลกระทบสิ่งแวดล้อม
ที่มา : บริษัท เนเชอรัล โอเพอเรชั่น จำกัด, มิถุนายน 2566

2. จัดให้มีการดูแลต้นไม้และพื้นที่สีเขียวบริเวณต่างๆ ให้อยู่ในสภาพดีและสวยงามอยู่เสมอ	√			รูปที่ 2-1	- โครงการได้จัดให้มีเจ้าหน้าที่ดูแลสวนคอยดูแลรดน้ำต้นไม้ และตัดหญ้า พรวนดิน ใส่ปุ๋ย เพื่อให้ต้นไม้มีความเจริญเติบโตสวยงามอยู่เสมอ

1.2 ทรัพยากรดิน และการชะล้างพังทลายของดิน 1. จัดให้มีพื้นที่สีเขียวภายในโครงการอย่างเพียงพอ ปูกลูไผ่ ยึดต้นไม้ และไม้คลุมดินชนิดต่างๆ ให้มากที่สุดตามที่ออกแบบไว้	√			รูปที่ 2-1	- โครงการได้มีการปลูกต้นไม้ยืนต้น ไม้พุ่ม รวมถึงไม้คลุมดิน กระจายอยู่รอบโครงการ ทำให้เกิดความร่มรื่น ทั้งนี้ได้มีการดูแลให้อยู่ในสภาพดีและสวยงามอยู่เสมอ

2. จัดให้มีการดูแลไม้ยืนต้น สนาทหญ้า และไม้พุ่มต่างๆ เพื่อให้มีสภาพที่ดีอยู่เสมอ	√			รูปที่ 2-1	- โครงการได้มีการดูแลไม้ยืนต้น ไม้พุ่ม และไม้คลุมดิน (สนาทหญ้า) ให้มีสภาพที่ดีอยู่เสมอ

พื้นที่สีเขียวภายในโครงการ ปลูกไม้ยืนต้น พืชคลุมดิน

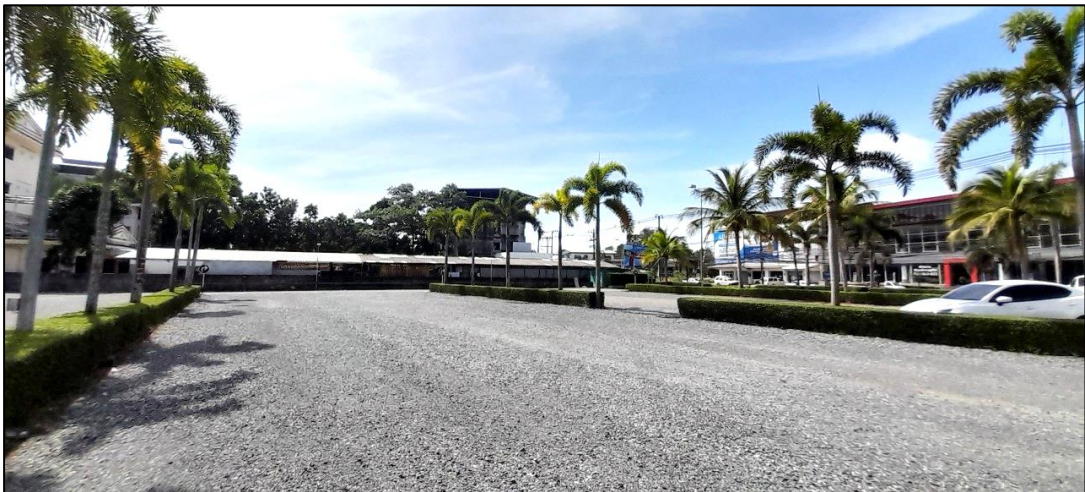
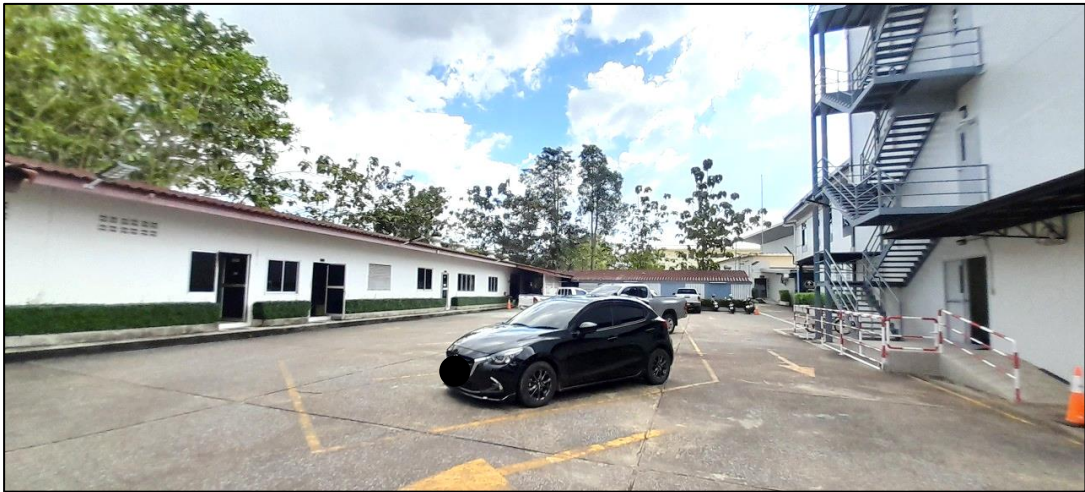
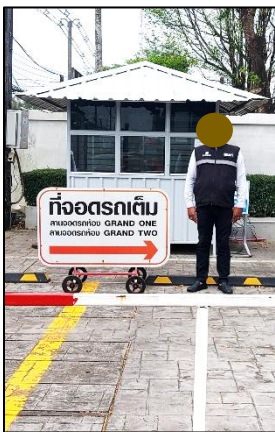
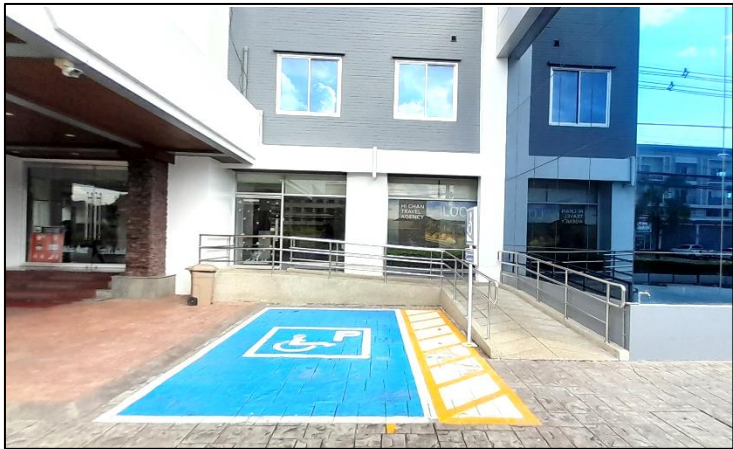
รูปที่ 2-1 (1)	การปฏิบัติตามมาตรการป้องกันและแก้ไขผลกระทบสิ่งแวดล้อม
ที่มา : บริษัท เนเชอรัล โอเพอเรชั่น จำกัด, มิถุนายน 2566

1.3 คุณภาพอากาศ 1. ดูแลสภาพถนนและลานจอดรถภายในพื้นที่โครงการให้สะอาดอยู่เสมอ เพื่อป้องกันการฟุ้งกระจายของฝุ่นอันเนื่องมาจากการใช้ถนน	√			รูปที่ 2-1 (1)	- โครงการได้มีการตรวจสอบสภาพถนนและลานจอดรถอย่างสม่ำเสมอให้อยู่ในสภาพดีไม่ชำรุดรวมถึงให้มีความสะอาดอยู่เสมอ

2. ติดป้ายห้ามติดเครื่องยนต์ทิ้งไว้บริเวณลานจอดรถยนต์ และให้ดับเครื่องยนต์เมื่อจอดแล้ว โดยติดไว้บริเวณที่จอดรถยนต์ เพื่อลดผลกระทบจากควัน และความร้อนที่เกิดจากรถยนต์	√			รูปที่ 2-1 (1)	- โครงการมีเจ้าหน้าที่รักษาความปลอดภัยและอำนวยความสะดวกด้านจราจร รวมถึงให้มีหน้าที่คอยดูแลให้ดับรถทันทีเมื่อมีการจอดรถ

พื้นที่จอดรถภายในโครงการ

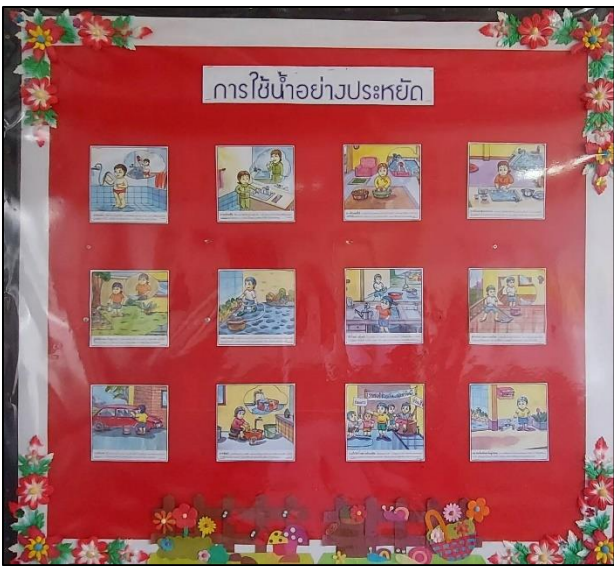
บอร์ดประชาสัมพันธ์การใช้น้ำอย่างประหยัด

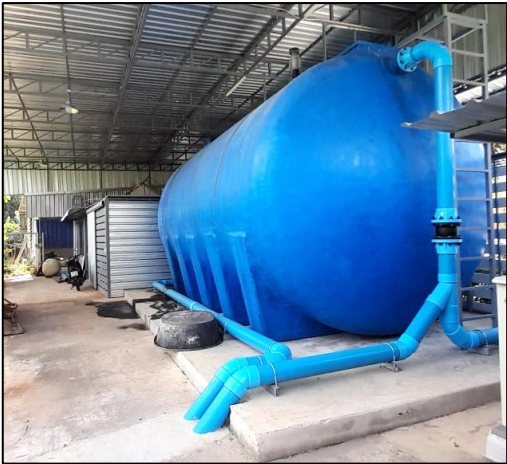
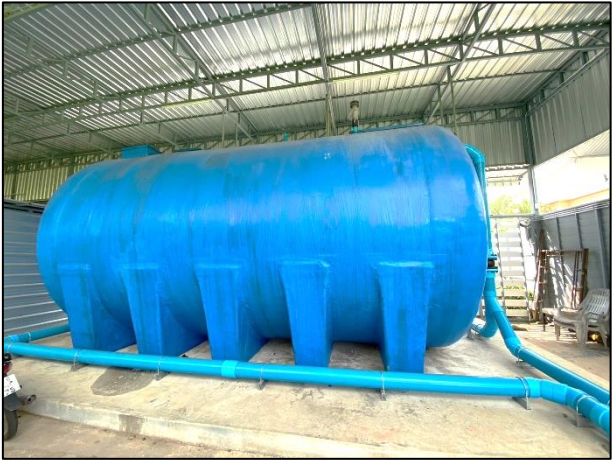
1.7 แหล่งน้ำผิวดิน 1. จัดให้มีระบบบำบัดน้ำเสียตามที่ออกแบบ เพื่อบำบัดน้ำเสียให้ได้ตามเกณฑ์มาตรฐานคุณภาพน้ำทิ้งจากอาคารประเภท ข. ก่อนระบายออกสู่ท่อระบายน้ำสาธารณะ	√			รูปที่ 2-1 (2)	- โครงการมีระบบบำบัดน้ำเสีย เป็นระบบเติมอากาศแบบตะกอนเร่ง (Activated Sludge) เพื่อให้ได้คุณภาพน้ำทิ้งหลังบำบัดแล้วเป็นไปตามเกณฑ์มาตรฐานคุณภาพน้ำทิ้งจากอาคารประเภท ข. ก่อนระบายออกสู่ท่อระบายน้ำสาธารณะ

2. ตรวจสอบระบบท่อรวบรวมน้ำเสียและระบบบำบัดน้ำเสีย ให้มีสภาพใช้งานได้ดียังสม่ำเสมอ	√			รูปที่ 2-1 (2)	- โครงการกำหนดให้มีเจ้าหน้าที่ คอยตรวจสอบระบบท่อรวบรวมน้ำเสีย และระบบบำบัดน้ำเสียเป็นประจำ ให้อยู่ในสภาพใช้งานได้ดียังสม่ำเสมอ เพื่อให้มีประสิทธิภาพในการบำบัดน้ำเสีย

ระบบบำบัดน้ำเสียของโครงการ

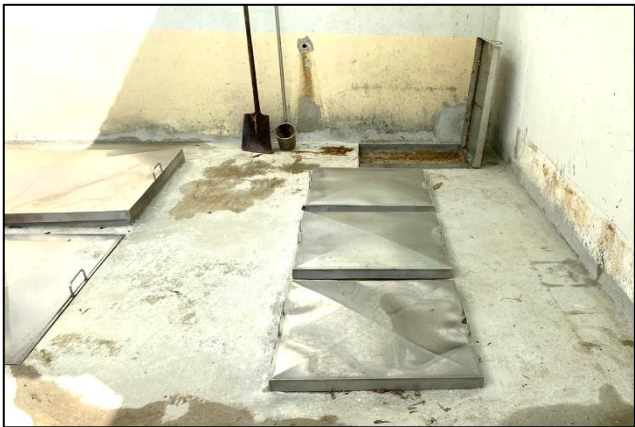
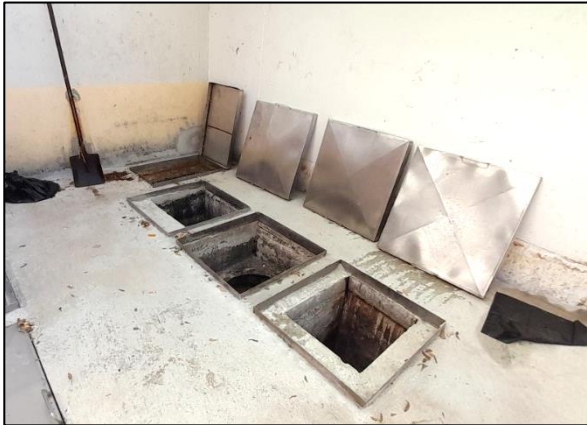
รูปที่ 2-1 (2)	การปฏิบัติตามมาตรการป้องกันและแก้ไขผลกระทบสิ่งแวดล้อม
ที่มา : บริษัท เนเชอรัล โอเปอเรชั่น จำกัด, มิถุนายน 2566

พนักงานทำการตักไขมันออกจากบ่อดักไขมัน เป็นประจำทุกวัน

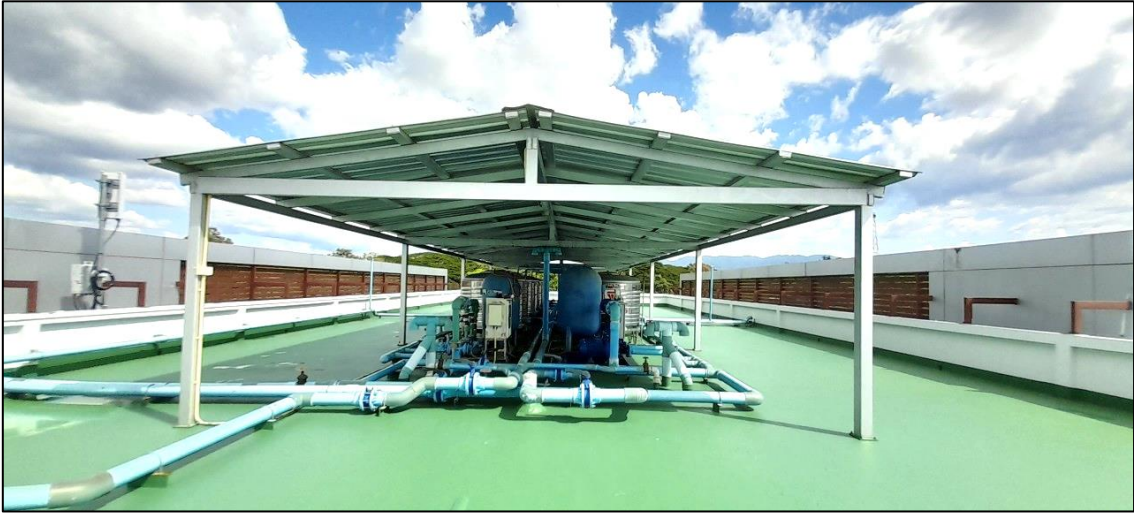
6. ใช้น้ำจากถังเก็บน้ำสำรองภายในอาคารโดยตรงเท่านั้น	√			รูปที่ 2-1 (3)	- ระบบน้ำใช้ของโครงการเป็นการใช้น้ำจากถังเก็บน้ำสำรองภายในอาคารโดยตรง จึงไม่มีการดึงน้ำเข้ามาจากท่อของการประปาฯ

ถังเก็บน้ำใช้สำรองของโครงการ

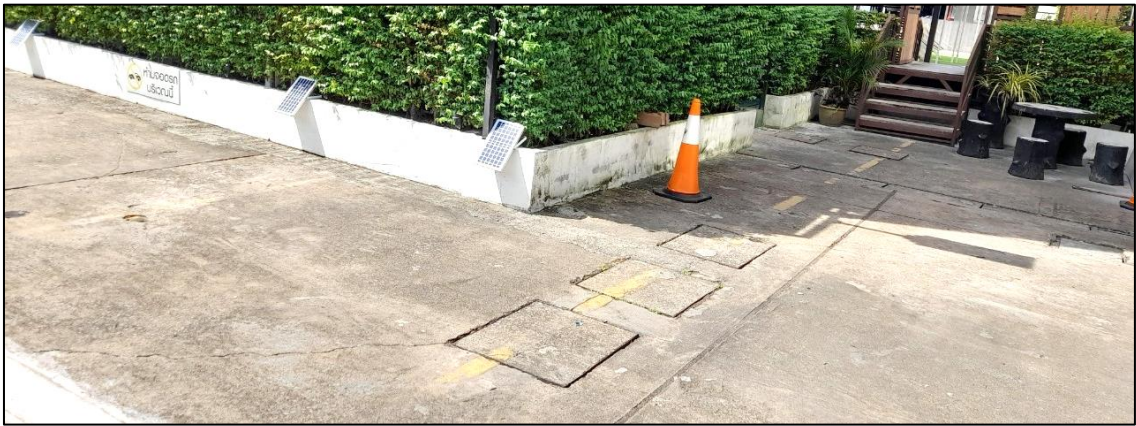
ท่อระบายน้ำฝน อยู่รอบบริเวณโครงการ

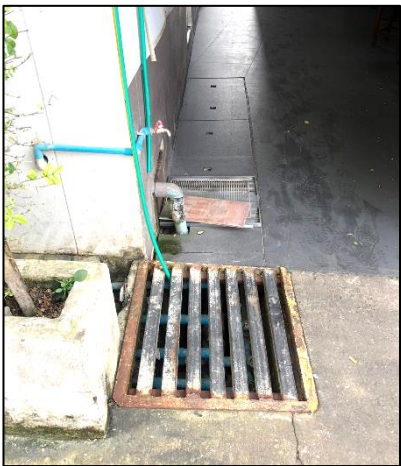
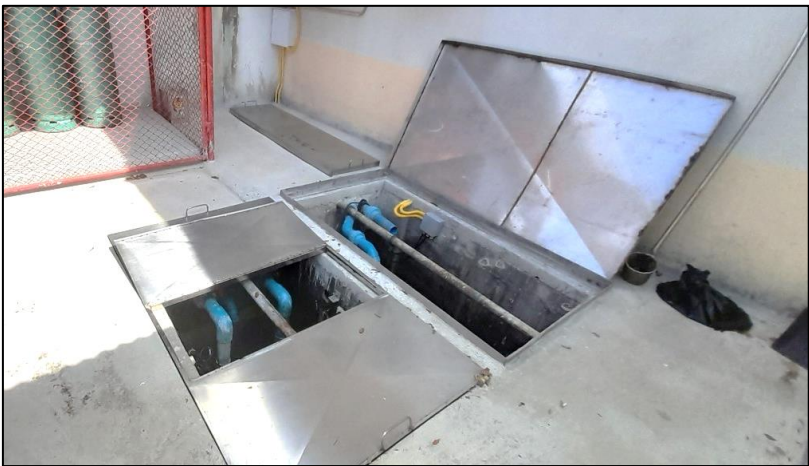
รูปที่ 2-1 (3)	การปฏิบัติตามมาตรการป้องกันและแก้ไขผลกระทบสิ่งแวดล้อม
ที่มา : บริษัท เนเชอรัล โอเพอเรชั่น จำกัด, มิถุนายน 2566

2. จัดทำระบบระบายน้ำและบ่อหน่วงน้ำเพื่อชะลอน้ำฝนไว้ในโครงการก่อนระบายออกนอกโครงการ ด้วยอัตราที่ไม่เกินสภาพเดิมก่อนพัฒนาโครงการตามที่	√			รูปที่ 2-1 (3)	- โครงการจัดให้มีบ่อหน่วงน้ำซึ่งสามารถรองรับน้ำฝน (ส่วนเกิน) ได้อย่างเพียงพอ

บ่อน้ำและบ่อตรวจวัดคุณภาพน้ำของโครงการ

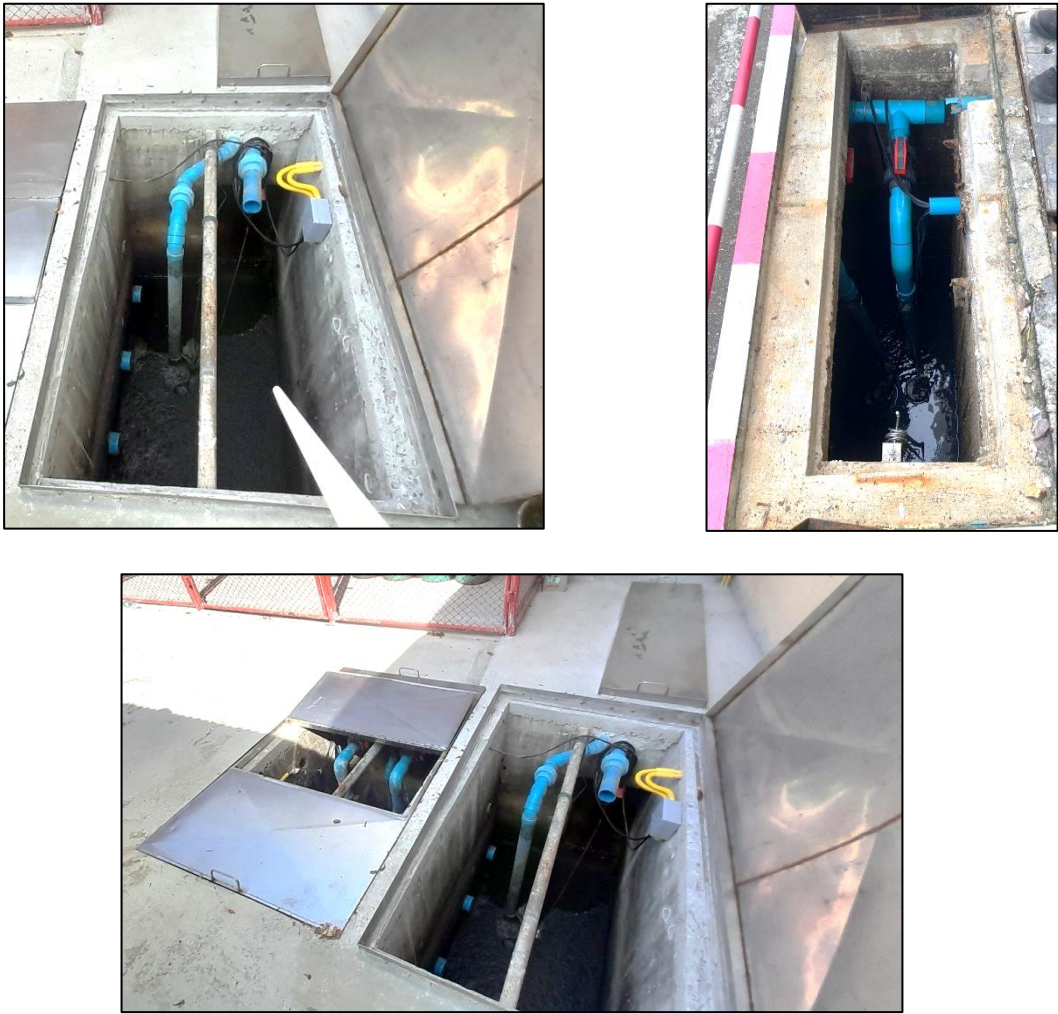
9. จัดให้มีการตรวจสอบสภาพท่อระบายน้ำ บ่อพักระบายน้ำ รวมทั้งบ่อตรวจสอบสภาพน้ำ/ดักขยะ ไม่ให้มี	√			รูปที่ 2-1 (4)	- โครงการจัดให้มีพนักงาน คอยดูแลตรวจสอบสภาพท่อระบายน้ำ บ่อพักน้ำ และบ่อตรวจ

สภาพบ่opakน้ำ บ่อตรวจสภาพน้ำ อยู่ในสภาพดีไม่มีสิ่งอุดตัน

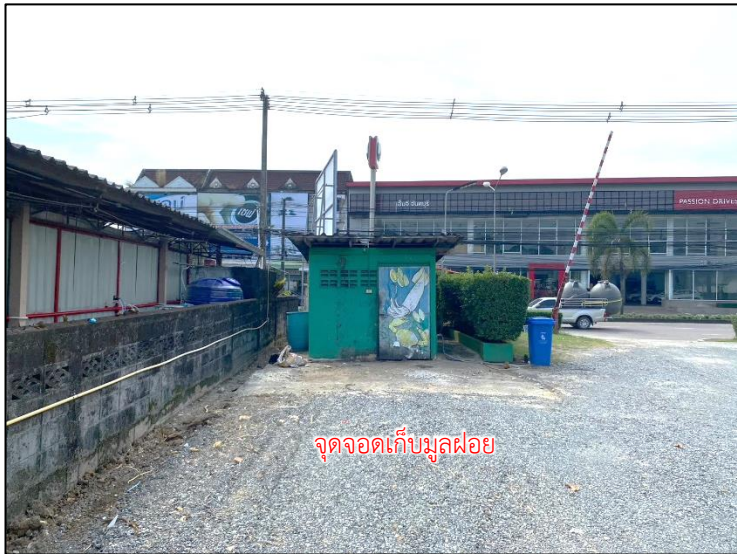
รูปที่ 2-1 (4)	การปฏิบัติตามมาตรการป้องกันและแก้ไขผลกระทบสิ่งแวดล้อม
ที่มา : บริษัท เนเชอรัล โอเปอเรชั่น จำกัด, มิถุนายน 2566

อาคารพักมูลฝอยรวมของโครงการ

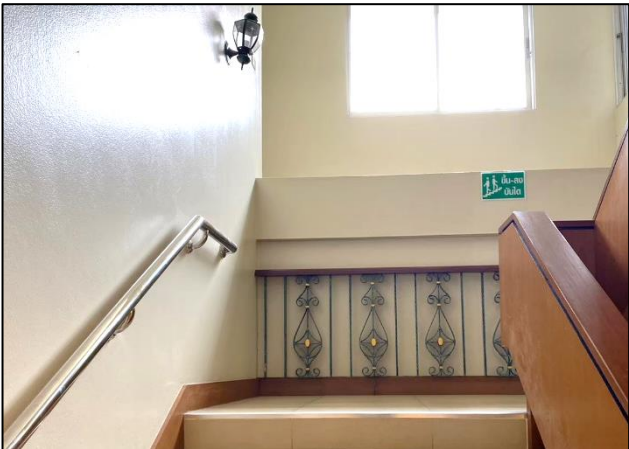
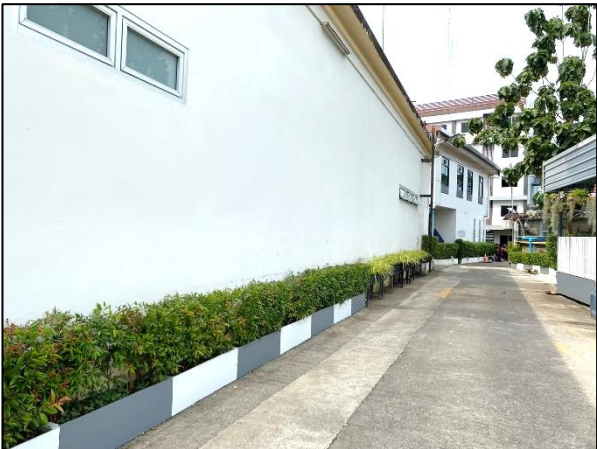
รูปที่ 2-1 (5)	การปฏิบัติตามมาตรการป้องกันและแก้ไขผลกระทบสิ่งแวดล้อม
ที่มา : บริษัท เนเชอรัล โอเปอเรชั่น จำกัด, มิถุนายน 2566

ช่องเปิดระบายอากาศและระบายความร้อนในอาคาร

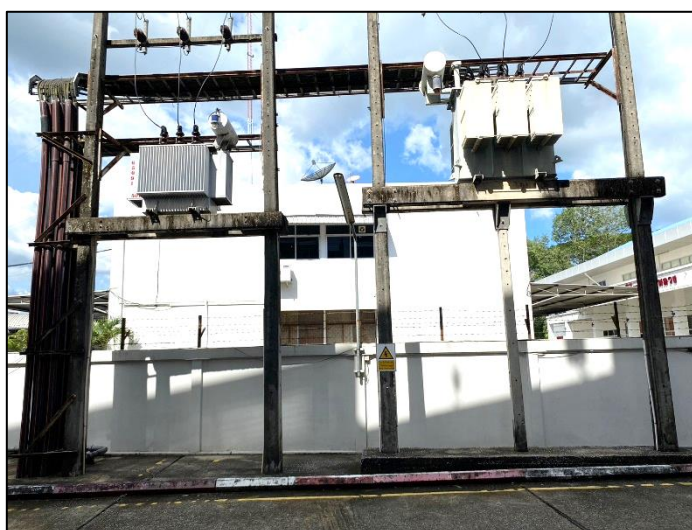
รูปที่ 2-1 (6)	การปฏิบัติตามมาตรการป้องกันและแก้ไขผลกระทบสิ่งแวดล้อม
ที่มา : บริษัท เนเชอรัล โอเปอเรชั่น จำกัด, มิถุนายน 2566

เสาไฟฟ้าและหม้อแปลงไฟฟ้า พร้อมติดป้ายเตือน “อันตรายไฟฟ้าแรงสูง”

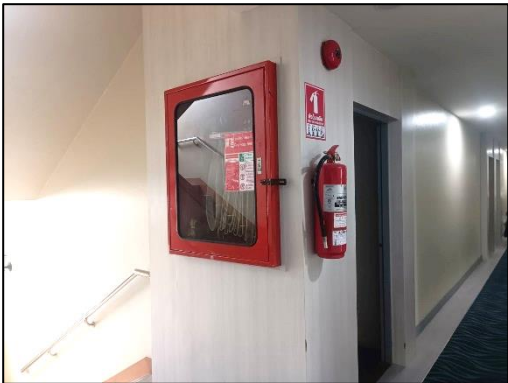
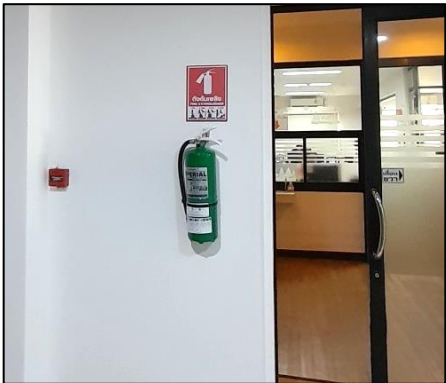
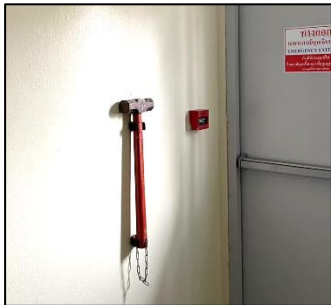
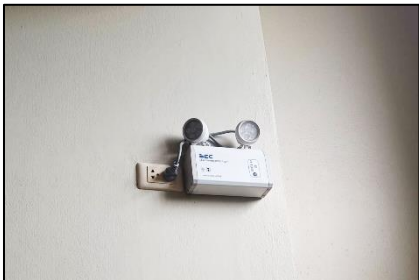
รูปที่ 2-1 (11)	การปฏิบัติตามมาตรการป้องกันและแก้ไขผลกระทบสิ่งแวดล้อม
ที่มา : บริษัท เนเชอรัล โอเพอเรชั่น จำกัด, มิถุนายน 2566

อุปกรณ์ป้องกันอัคคีภัยต่างๆ ไฟส่องสว่างฉุกเฉิน และตู้หัวฉีดน้ำดับเพลิง (FHC)

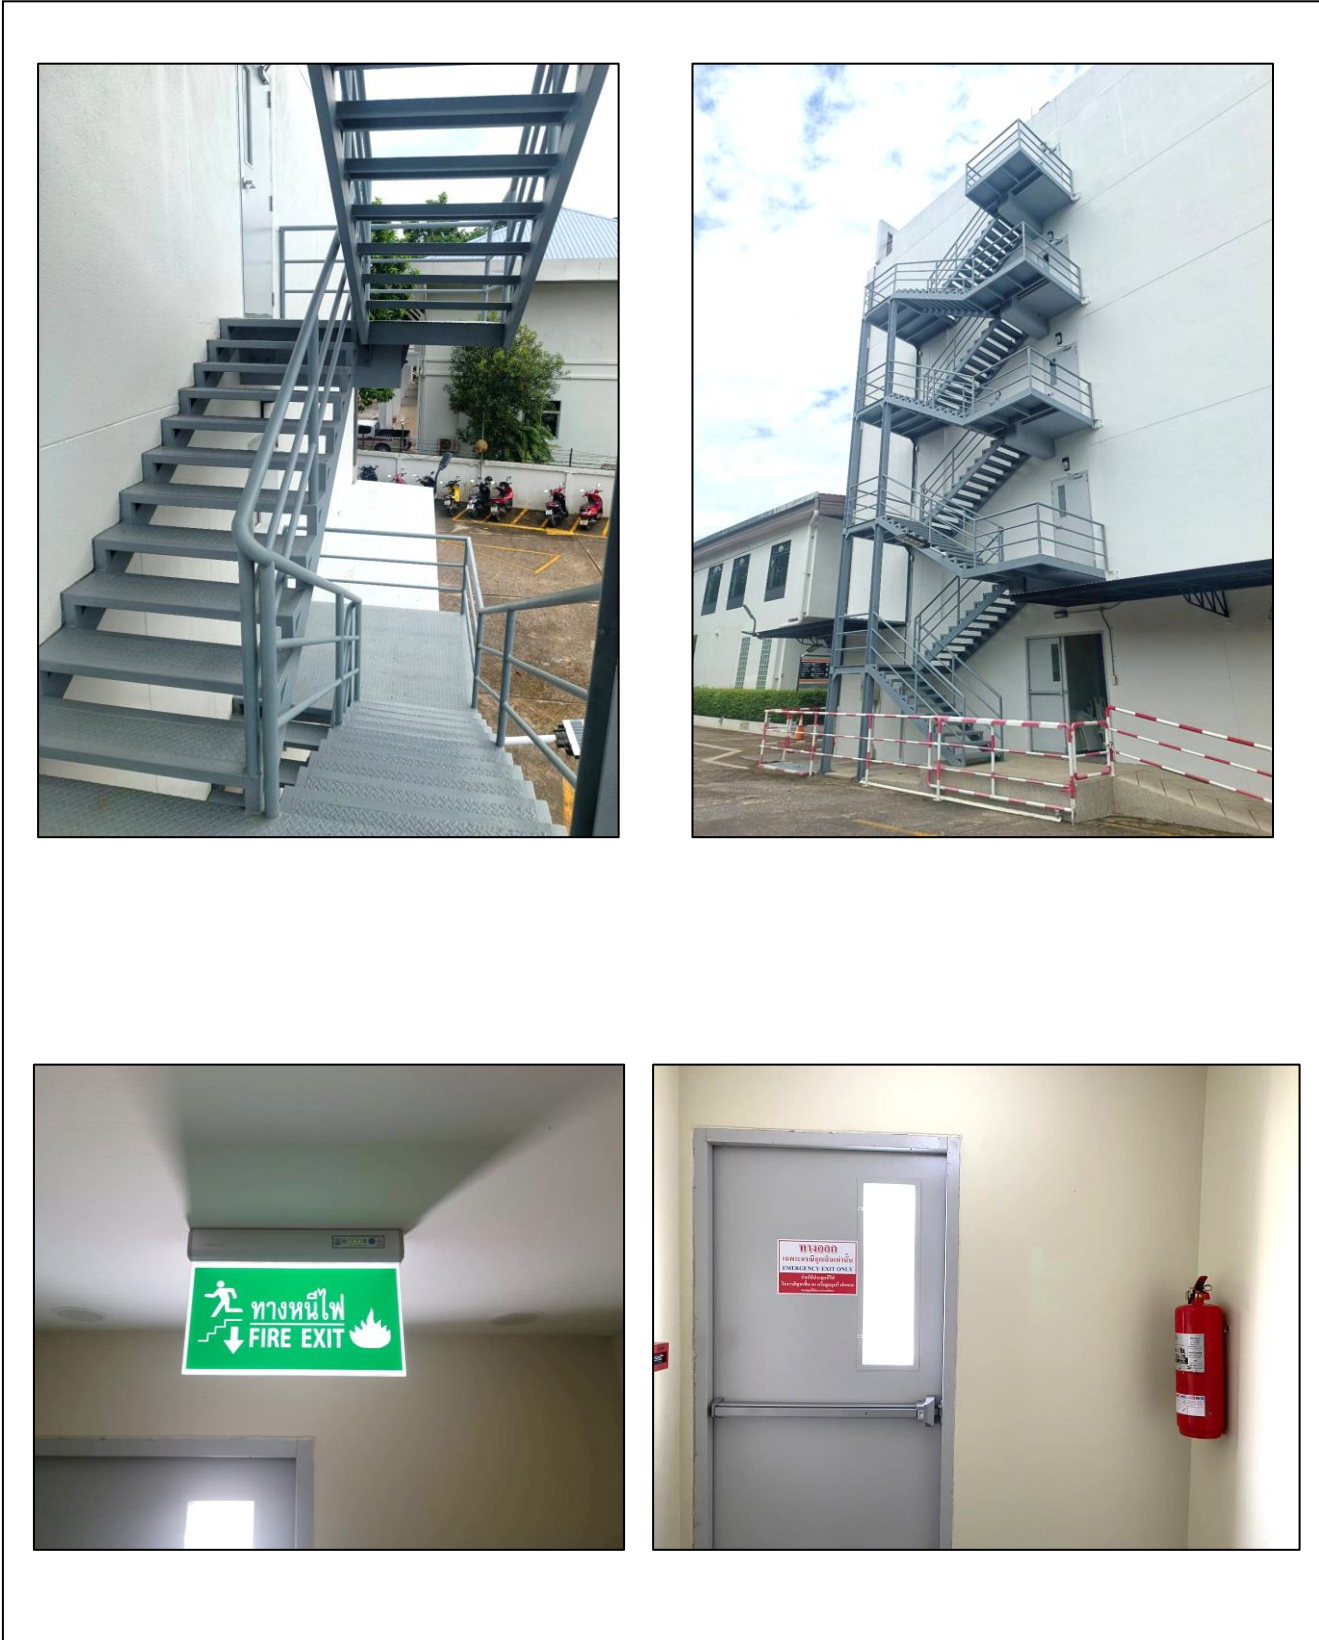
รูปที่ 2-1 (12)	การปฏิบัติตามมาตรการป้องกันและแก้ไขผลกระทบสิ่งแวดล้อม
ที่มา : บริษัท เนเชอรัล โอเพอเรชั่น จำกัด, มิถุนายน 2566

ประตูหนีไฟ บ้านไผ่หนีไฟ และป้ายบอกทางหนีไฟของโครงการ
