รายงานผลการปฏิบัติตามมาตรการป้องกันและแก้ไขผลกระทบสิ่งแวดล้อม  
และมาตรการติดตามตรวจสอบผลกระทบสิ่งแวดล้อม

โครงการเหมืองแร่หินอุตสาหกรรมชนิดหินปูน  
(เพื่ออุตสาหกรรมก่อสร้าง)  
ประทานบัตรเลขที่ 28541/16417

ของ  
ห้างหุ้นส่วนจำกัด เจริญผลการศิลา  
ตำบลสะพลี อำเภอปะทิว จังหวัดชุมพร

เมษายน 2566

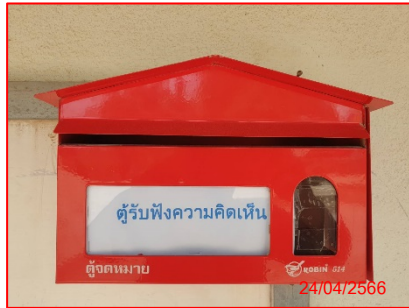
| มาตรการป้องกันและแก้ไขผลกระทบสิ่งแวดล้อม | ผลการปฏิบัติตามมาตรการ | เหตุผลที่ไม่ปฏิบัติ/ปฏิบัติไม่ครบ/เปลี่ยนแปลงการปฏิบัติ และข้อเสนอแนะ |
|--|--|---|
| 1. ให้มีจุดรับเรื่องราວร้องทุกข์ความเดือดร้อนของประชาชนที่เกิดจากกิจกรรมการทำเหมืองแร่ และกิจกรรมที่เกี่ยวข้อง ในกรณีที่มีผู้ร้องเรียนผู้ถือประทานบัตรจะต้องดำเนินการแก้ไข และให้ความช่วยเหลือด้วยความเป็นธรรม | - ทางโครงการได้มีการติดตั้งกล่องรับเรื่องราວร้องทุกข์ไว้บริเวณหน้าสำนักงานโครงการ “รูปที่ 2-1 (1)” | - |

(1) กล่องรับเรื่องร้องเรียน

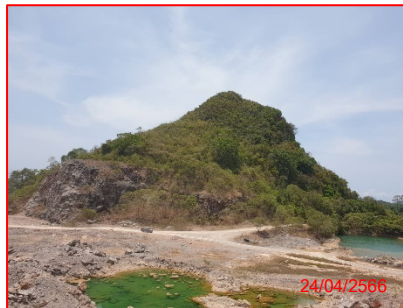
| มาตรการป้องกันและแก้ไขผลกระทบสิ่งแวดล้อม | ผลการปฏิบัติตามมาตรการ | เหตุผลที่ไม่ปฏิบัติ/ปฏิบัติไม่ครบ/เปลี่ยนแปลงการปฏิบัติ และข้อเสนอแนะ |
|--|--|---|
| <p>1. <b>ทรัพยากรสิ่งแวดล้อมทางกายภาพ</b></p> <p>1.1 <b>ลักษณะภูมิประเทศ</b></p> <p>1. ให้กำหนดตำแหน่งและขอบเขตพื้นที่ในการทำเหมือง แนวเส้นทางลำเลียงแร่ และพื้นที่ที่ไม่เกี่ยวข้องกับการทำเหมืองให้ชัดเจน เพื่อให้เป็นไปตามแผนผังโครงการทำเหมืองของโครงการ โดยทำการปรับสภาพพื้นที่เดิมให้น้อยที่สุดเท่าที่จำเป็นเท่านั้น</p> <p>2. ให้เว้นพื้นที่ไม่ทำเหมืองในระยะ 50 เมตร จากทางหลวงชนบทหมายเลข 4022 และเว้นแนวเขตพื้นที่ไม่มีการทำเหมืองบริเวณยอดเขาด้านทิศตะวันออก ระหว่างแนวหลักหมายเขตเหมืองแรมุ่มที่ 2-4 และบริเวณทางด้านทิศใต้ระหว่างแนวหลักหมายเขตเหมืองแรมุ่มที่ 10-12 เพื่อป้องกันและลดผลกระทบด้านสิ่งแวดล้อม</p> | <p>- ทางโครงการได้กำหนดตำแหน่งและขอบเขตพื้นที่ในการทำเหมือง แนวเส้นทางลำเลียงแร่ และพื้นที่ที่ไม่เกี่ยวข้องกับการทำเหมืองให้ชัดเจน</p> <p>- ทางโครงการได้เว้นพื้นที่ไม่ทำเหมืองตามมาตรการที่กำหนด “รูปที่ 2-1 (2)”</p> | - |

(2) พื้นที่เว้นการทำเหมือง

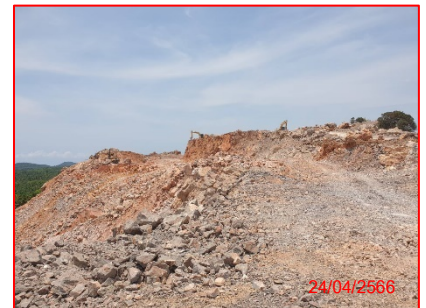
(3) สภาพหน้าเหมืองปัจจุบัน

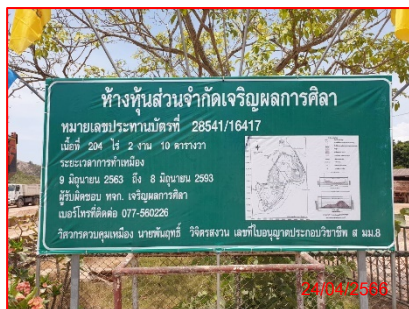
(4) ป้ายแสดงรายละเอียดโครงการ

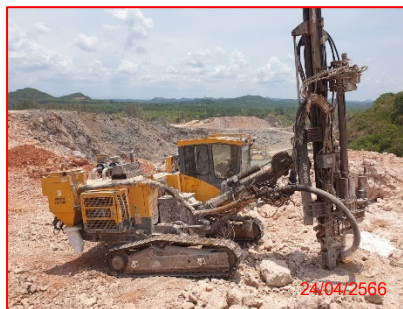
(5) รถขุดเจาะรูระเบิด และถุกักฝุ่น

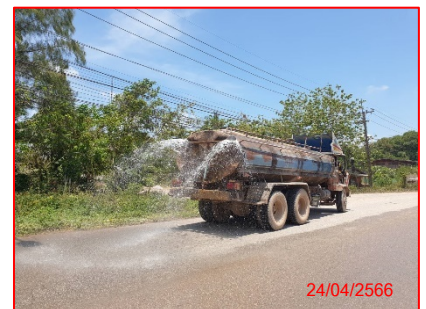
(6) การฉีดพรมน้ำเส้นทางขนส่งแร่

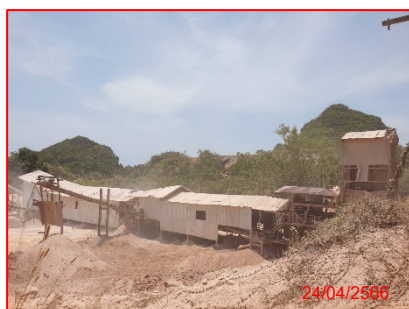
(7) การปิดคลุมปากไม่และอาคารโรงไม่หิน

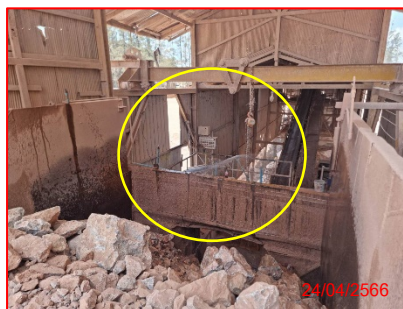
(8) การฉีดพรมน้ำบริเวณปากไม่หิน

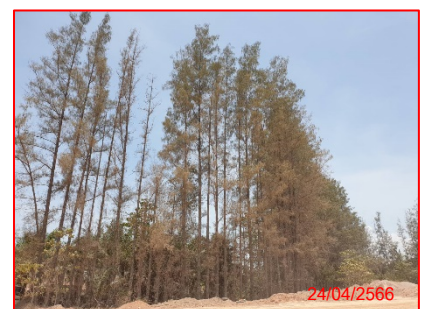
(9) แนวไม้ยืนต้นรอบพื้นที่โรงไม่หิน

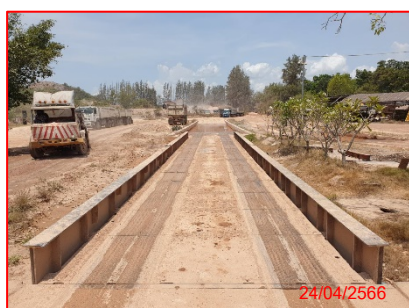
(10) ระบบให้น้ำล้างล้อรถบรรทุกอัตโนมัติ

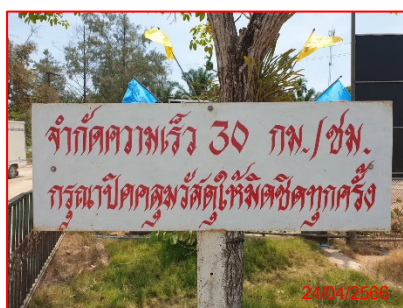
(11) ป้ายจำกัดความเร็วรถบรรทุกทุก  
30 กม./ชม.

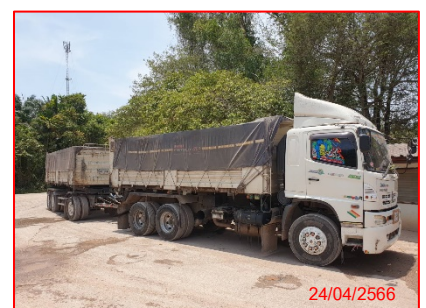
(12) การปิดคลุมผ้าใบรถบรรทุกหิน

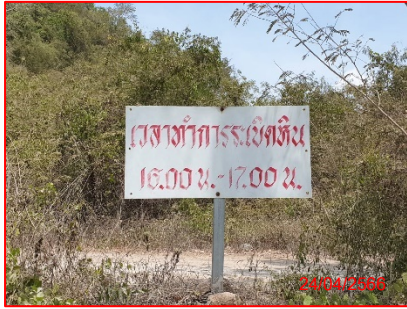
(13) ป้ายเวลาทำการกระเปิดดิน

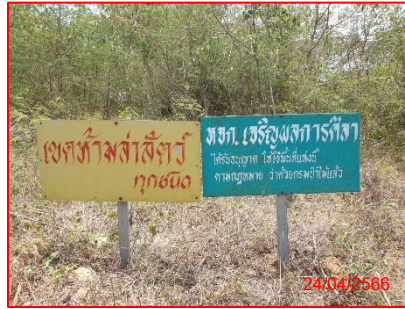
(14) ป้ายอนุญาตให้ใช้พื้นที่ป่าไม้และป้ายเขตห้ามล่าสัตว์

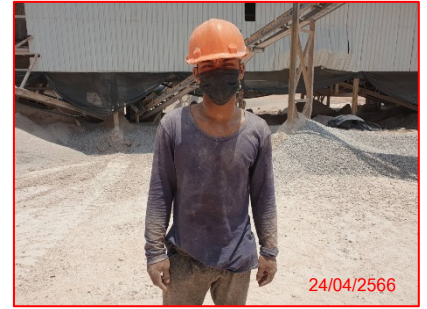
(15) การสวมใส่อุปกรณ์ป้องกันอันตรายส่วนบุคคล

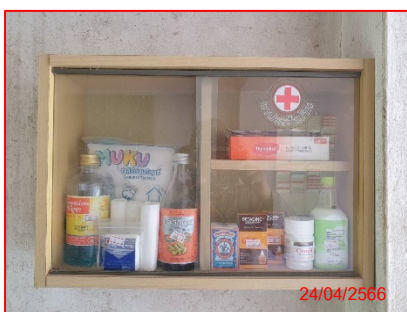
(19) อุปกรณ์ปฐมพยาบาลเบื้องต้น

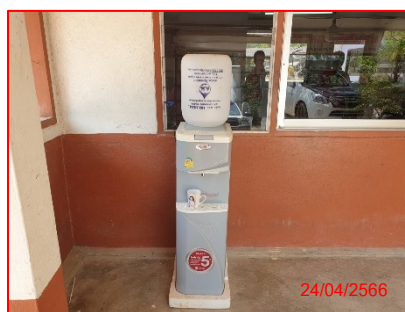
(20) การบริการน้ำดื่มแก่พนักงาน

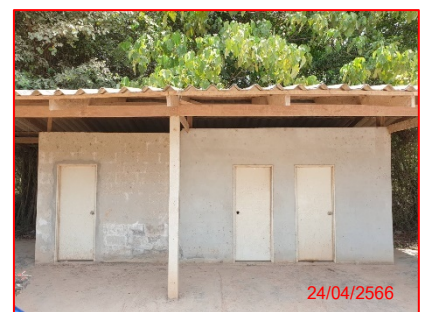
(21) การบริการห้องสุขาแก่พนักงาน
