บทที่ 3

ผลการติดตามตรวจสอบผลกระทบสิ่งแวดล้อม

รายงานผลการปฏิบัติตามมาตรการป้องกันและแก้ไขผลกระทบสิ่งแวดล้อมและมาตรการติดตามตรวจสอบผลกระทบสิ่งแวดล้อม

โครงการประสูรระบายน้ำบ้านวังจิก จังหวัดพิจิตร ประจำปีงบประมาณ พ.ศ. 2566 ฉบับที่ 1/2566

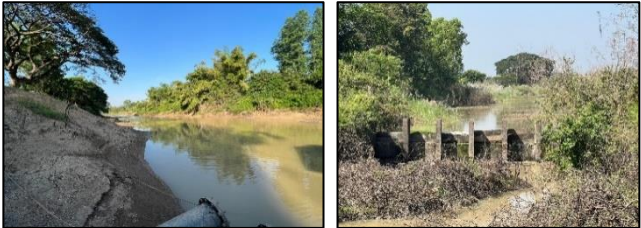
ภาพที่ 3-2 สถานีโทรมาตรวัดระดับน้ำอัตโนมัติ	
1.12 คุณภาพน้ำผิวดิน กรมชลประทานติดตามตรวจสอบคุณภาพน้ำผิวดิน ปีละ 2 ครั้ง ในฤดูแล้งและฤดูฝน จำนวน 7 จุดเก็บตัวอย่าง โดยดำเนินการต่อเนื่องในปีที่ 3-4	กรมชลประทานเก็บตัวอย่างน้ำผิวดิน ครั้งที่ 1 จำนวน 7 จุดเก็บ เมื่อวันที่ 19 ธันวาคม 2565 และมีแผนเก็บตัวอย่างครั้งที่ 2 ในเดือนสิงหาคม 2566 รายงานผลตามหัวข้อ 5.2.2 แผนการติดตามตรวจสอบด้านคุณภาพน้ำผิวดิน หน้าที่ 5-46
