## บทที่ 2

### การปฏิบัติตามมาตรการป้องกันและแก้ไขผลกระทบสิ่งแวดล้อม

ผลการตรวจสอบการปฏิบัติตามมาตรการป้องกันและแก้ไขผลกระทบสิ่งแวดล้อม โครงการท่าเทียบเรือ บริษัท พูลิพัฒน์ จำกัด ระหว่างเดือนมกราคม ถึง มิถุนายน พ.ศ. 2566 แสดงดังตารางที่ 2-1 และ รูปที่ 2-1 ถึง รูปที่ 2-29

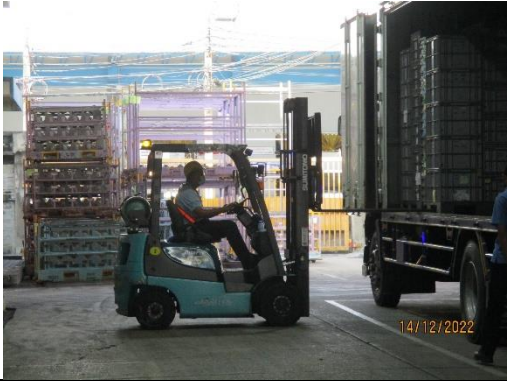
| มาตรการป้องกันและแก้ไขผลกระทบสิ่งแวดล้อม | รายละเอียดการปฏิบัติตามมาตรการ<br>และประสิทธิภาพของการดำเนินการ | ปัญหา อุปสรรค<br>และการแก้ไข | อ้างอิง |
|---|---|---|---|
| กิจกรรมของโครงการที่อาจก่อให้เกิดผลกระทบต่อคุณภาพน้ำ ได้แก่ น้ำทิ้งจากท่าเทียบเรือ น้ำในส่วนนี้จะระบายลงสู่แม่น้ำเจ้าพระยาโดยตรง ซึ่งลักษณะความสกปรกของน้ำจะแปรตามปริมาณฝุ่น และเศษสินค้าที่ตกลงบริเวณพื้นที่ท่าเทียบเรือ ดังนั้นเพื่อลดความสกปรกของน้ำทิ้งจึงจำเป็นต้องทำความสะอาดท่าเทียบเรือ โดยการเก็บกวาดก่อนที่จะใช้น้ำทำความสะอาด | ทางโครงการฯ ได้ตรวจสอบสินค้าในขั้นตอนการขนถ่ายให้อยู่ในบรรจุภัณฑ์ที่แข็งแรง ไม่ให้หกหล่น/รั่วไหลลงบนพื้น หรือลงแม่น้ำ และจัดให้มีพนักงานดูแลความสะอาดของท่าเทียบเรืออย่างสม่ำเสมอ หากมีเศษสินค้าหกหล่นจะทำการเก็บกวาดก่อนและล้างทำความสะอาด | - | รูปที่ 2-1<br>รูปที่ 2-2 |

| รูปที่ 2-1 พนักงานขนถ่ายสินค้าด้วยความระมัดระวัง | รูปที่ 2-2 พนักงานทำความสะอาดท่าเทียบเรือ |

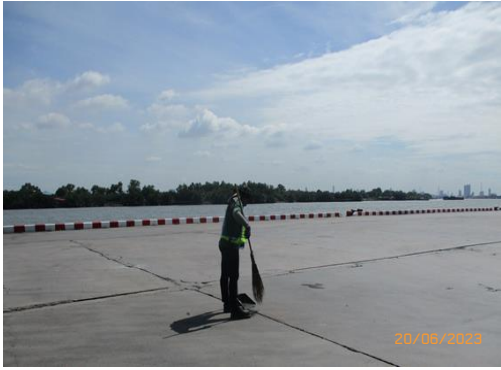
| มาตรการป้องกันและแก้ไขผลกระทบสิ่งแวดล้อม | รายละเอียดการปฏิบัติตามมาตรการ<br>และประสิทธิภาพของการดำเนินการ | ปัญหา อุปสรรค<br>และการแก้ไข | อ้างอิง |
|---|---|---|---|
| น้ำทิ้งจากการล้างโกดัง และน้ำฝนที่ชะผ่านหลังคา และพื้นถนนนั้นจะไหลลงสู่รางระบายน้ำที่มีบ่อพักเป็นระยะ ๆ ตลอดช่วงรางระบายน้ำ ก่อนไหลลงสู่แม่น้ำเจ้าพระยา ดังนั้น มาตรการลดความสกปรกของน้ำในส่วนนี้ นอกจากจะต้องมีการกวาดพื้นโกดังก่อนใช้น้ำทำความสะอาดแล้ว ยังต้องทำความสะอาดรางระบายน้ำ โดยการตักเศษตะกอนที่ทับถมอยู่ภายในบ่อพักนั้นเป็นประจำด้วย | ทางโครงการฯ ได้จัดให้มีพนักงานกวาดทำความสะอาดบริเวณท่าเทียบเรือและถนนภายในพื้นที่โครงการเป็นประจำทุกวัน รวมถึงทำความสะอาดรางระบายน้ำ และตักเศษตะกอนภายในบ่อพักเป็นประจำทุกเดือน | - | รูปที่ 2-2<br>รูปที่ 2-3 |

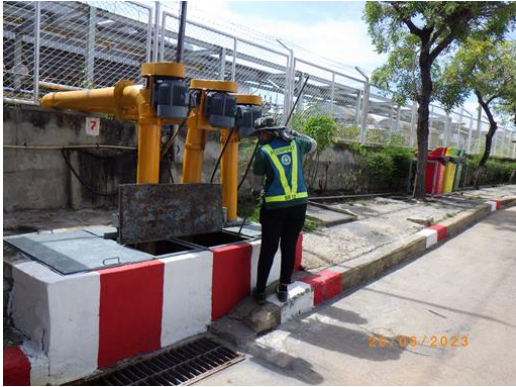
| รูปที่ 2-3 พนักงานตักเศษตะกอนในบ่อบำบัดน้ำเสีย | รูปที่ 2-4 ถังแช่สบริเวณห้องน้ำของพนักงาน |

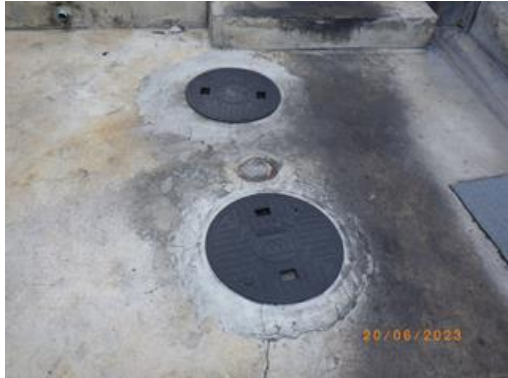
| มาตรการป้องกันและแก้ไขผลกระทบสิ่งแวดล้อม | รายละเอียดการปฏิบัติตามมาตรการ<br>และประสิทธิภาพของการดำเนินการ | ปัญหา อุปสรรค<br>และการแก้ไข | อ้างอิง |
|---|---|---|---|
| น้ำทิ้งจากห้องน้ำ ทางโครงการได้แก้ไขปัญหานี้ โดยติดตั้งระบบบำบัดน้ำเสียแบบบ่อกรองอากาศไร้อากาศ เพื่อรองรับน้ำเสียจากห้องน้ำในส่วนที่พักอาศัยของพนักงานและสำนักงาน และติดตั้งระบบบำบัดน้ำเสียแบบถังแซทส์ เพื่อรองรับน้ำเสียจากห้องน้ำที่จัดไว้ให้พนักงาน | ทางโครงการฯ ได้ติดตั้งระบบบำบัดน้ำเสียแบบถังแซทส์เพื่อรองรับน้ำเสียจากห้องน้ำ ห้องส้วม ภายในพื้นที่โครงการ อีกทั้งได้ทำการติดตามตรวจสอบประสิทธิภาพการทำงานของระบบบำบัดน้ำเสียสำเร็จรูปเป็นประจำ ทุก 4 เดือน | - | รูปที่ 2-4<br>ภาคผนวก ค-2 |

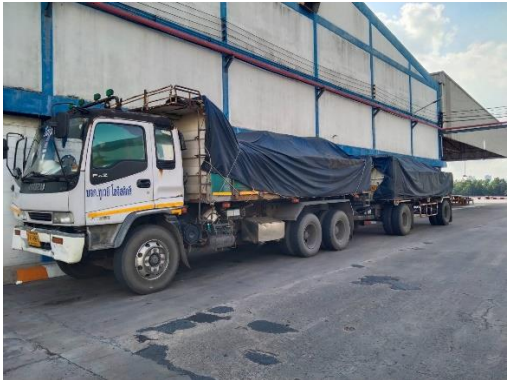
| มาตรการป้องกันและแก้ไขผลกระทบสิ่งแวดล้อม | รายละเอียดการปฏิบัติตามมาตรการ<br>และประสิทธิภาพของการดำเนินการ | ปัญหา อุปสรรค<br>และการแก้ไข | อ้างอิง |
|---|---|---|---|
| การใช้ผ้าพลาสติกคลุมบริเวณที่ก่อให้เกิดการฟุ้งกระจายของฝุ่นละออง เช่น จดรับมันสำปะหลังบริเวณไซโล และห่อถ่ายสินค้าจนถึงเรือรับสินค้า | เนื่องจากทางโครงการฯ มิได้ประกอบกิจการในการขนถ่าย และเก็บรักษามันสำปะหลังอัดเม็ด ซึ่งเป็นแหล่งที่มาของการฟุ้งกระจายของฝุ่นในอากาศ นับตั้งแต่ปี พ.ศ. 2545 เป็นต้นมา จึงไม่ได้จัดเตรียมผ้าพลาสติกคลุมบริเวณที่ก่อให้เกิดการฟุ้งกระจายของฝุ่นละอองดังกล่าว อย่างไรก็ตาม โครงการได้ดำเนินการคลุมผ้าใบสินค้าก่อนเข้าสู่โกดังหรือออกนอกพื้นที่โครงการ | - | รูปที่ 2-5<br>ภาคผนวก ค-3 |

| รูปที่ 2-5 ใช้ผ้าใบพลาสติกคลุมสินค้าเพื่อป้องกันการตกหล่นและการฟุ้งกระจายของฝุ่นละออง | รูปที่ 2-6 ตู้ยา และอุปกรณ์ปฐมพยาบาลเบื้องต้น |

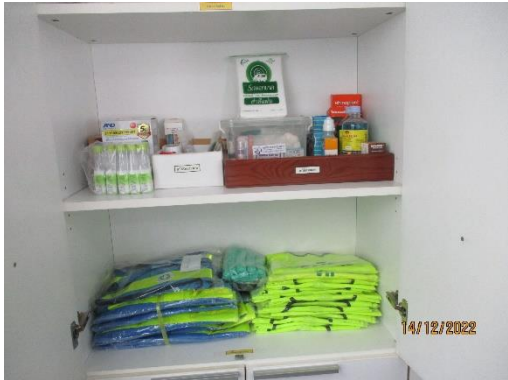
| มาตรการป้องกันและแก้ไขผลกระทบสิ่งแวดล้อม | รายละเอียดการปฏิบัติตามมาตรการ<br>และประสิทธิภาพของการดำเนินการ | ปัญหา อุปสรรค<br>และการแก้ไข | อ้างอิง |
|---|---|---|---|
| จัดให้มีการฝึกอบรมเพื่อให้เกิดความรู้ ความเข้าใจและเกิดทักษะในเรื่องของการปฐมพยาบาลเบื้องต้น ในกรณีมีเหตุฉุกเฉินเกิดขึ้น พร้อมทั้งติดตั้งตู้ยาปฐมพยาบาลไว้ภายในโครงการ | ทางโครงการฯ มีการจัดอบรมการปฐมพยาบาลเบื้องต้นใน กรณีที่มีเหตุฉุกเฉิน เช่น อัคคีภัย เป็นต้น เป็นประจำทุกปี พร้อมทั้งติดตั้งตู้ปฐมพยาบาลไว้ในโครงการ ทางโครงการมีแผนดำเนินการฝึกซ้อมดับเพลิงและการฝึกซ้อมอพยพหนีไฟ ในเดือน สิงหาคม-กันยายน พ.ศ. 2566 | - | |

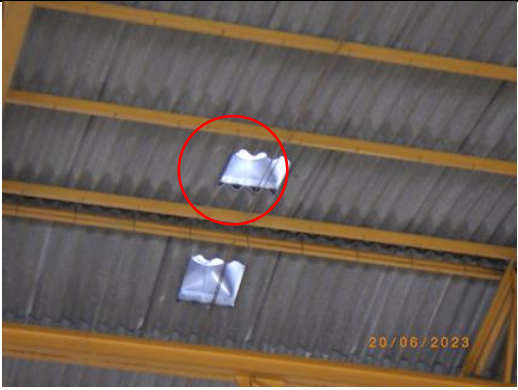
| มาตรการป้องกันและแก้ไขผลกระทบสิ่งแวดล้อม | รายละเอียดการปฏิบัติตามมาตรการและประสิทธิภาพของการดำเนินการ | ปัญหา อุปสรรค และการแก้ไข | อ้างอิง |
|---|---|---|---|
| ติดตั้งพัดลมระบายอากาศและลูกหมุนระบายอากาศในโกดังที่มีคนทำงานอยู่เป็นประจำ เพื่อระบายความร้อนออกโดยจำนวนพัดลมที่ติดตั้งจะแปรตามขนาดพื้นที่ของโกดัง | ทางโครงการฯ ทำการติดตั้งพัดลมระบายอากาศ และลูกหมุนระบายอากาศโดยรอบบริเวณโกดัง เพื่อระบายอากาศและความร้อนภายในพื้นที่โกดัง | - | รูปที่ 2-8 ถึง รูปที่ 2-9 |

| <p>รูปที่ 2-8 พัดลมระบายอากาศในโกดัง</p> | <p>รูปที่ 2-9 การระบายอากาศภายในโกดัง</p> |

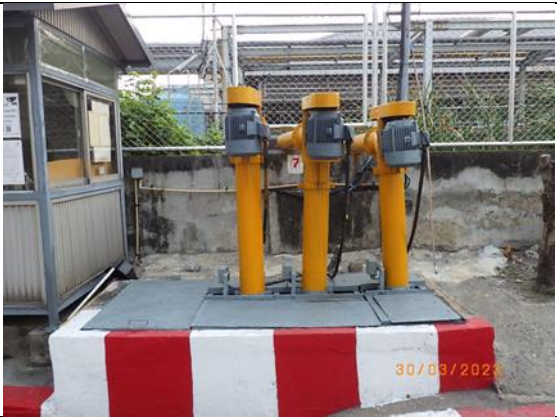
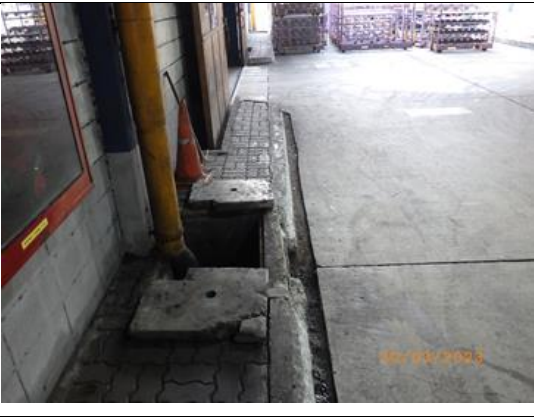
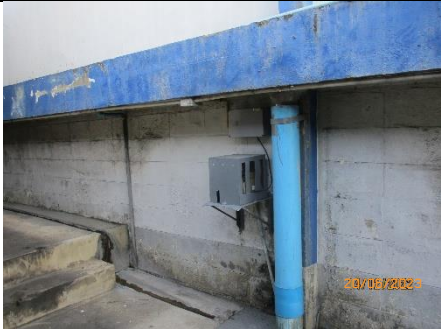
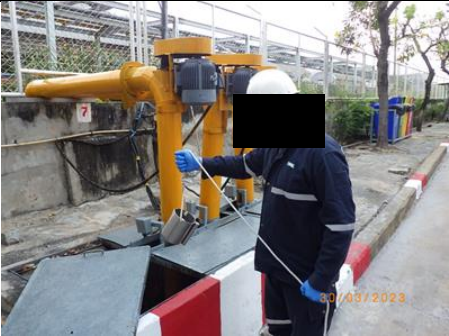
| <p>รูปที่ 2-10 การจัดการน้ำเสียภายในโครงการ</p> | |

โครงการได้ติดตั้งระบบบำบัดน้ำเสียแบบสำเร็จรูป พร้อมจัดให้มีการติดตามตรวจสอบคุณภาพน้ำเสียเป็นประจำทุก ๆ 3 เดือน จำนวน 2 จุด ได้แก่ บริเวณโกดัง 4 และโกดัง 7 ดังรูปที่ 2-10

| <p>จุดติดตามตรวจสอบคุณภาพน้ำทิ้ง บริเวณโกดังที่ 4</p> | <p>จุดติดตามตรวจสอบคุณภาพน้ำทิ้ง บริเวณโกดังที่ 7</p> |
| <p>ป้อนเติมอากาศ ช่วยเพิ่มประสิทธิภาพในการบำบัดน้ำเสีย</p> | <p>การเก็บตัวอย่างน้ำทิ้ง</p> |

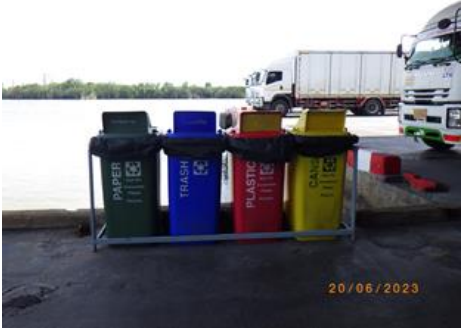
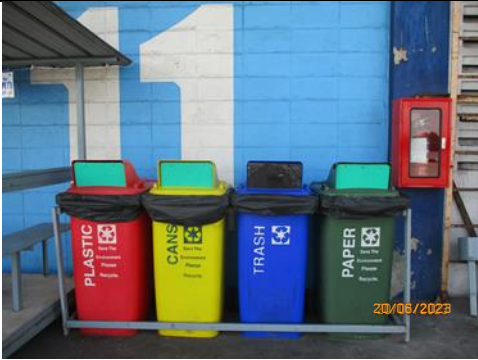
โครงการห้ามไม่ให้พนักงาน/คนงานทิ้งขยะลงในแม่น้ำ โดยโครงการได้จัดเตรียมภาชนะรองรับขยะแบบแยกประเภทและมีฝาปิดมิดชิด ในบริเวณท่าเทียบเรือ และพื้นที่ส่วนกลางของโครงการ พร้อมทั้งติดตั้งป้ายห้ามทิ้ง และไม่รับขยะทุกประเภทที่มาจากเรือ ดังรูปที่ 2-11 ถึง รูปที่ 2-13

| รูปที่ 2-11 การจัดเตรียมภาชนะรองรับขยะ แบบแยกประเภท | |

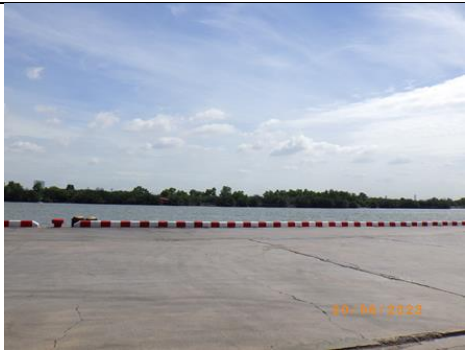
| รูปที่ 2-12 คั้นปูนบริเวณขอบท่าเรือ<br>ป้องกันการทกรั่วไหลจากกิจกรรมการขนส่ง | รูปที่ 2-13 ป้ายห้ามทิ้ง/ไม่รับ ขยะทุกประเภท<br>ที่มาจากรือ |

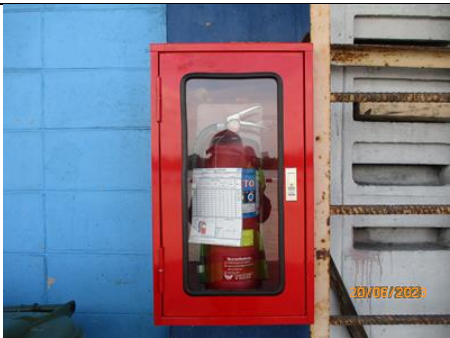
- โครงการได้จัดเตรียมอุปกรณ์ป้องกันอัคคีภัย เช่น อุปกรณ์ดับเพลิง ถังดับเพลิง ชุดดับเพลิง ไฟฉุกเฉิน และสัญญาณเตือน เป็นต้น พร้อมทั้งกำหนดจุดรวมพลภายในพื้นที่โครงการ รวมถึงดูแลและตรวจเช็คอุปกรณ์ป้องกันต่าง ๆ ให้อยู่ในสภาพพร้อมใช้งาน ดังรูปที่ 2-14 ถึง รูปที่ 2-15 และ รูปที่ 2-23 ภาคผนวก ค-8

| รูปที่ 2-14 ถังดับเพลิง | รูปที่ 2-15 อุปกรณ์ชุดดับเพลิง |

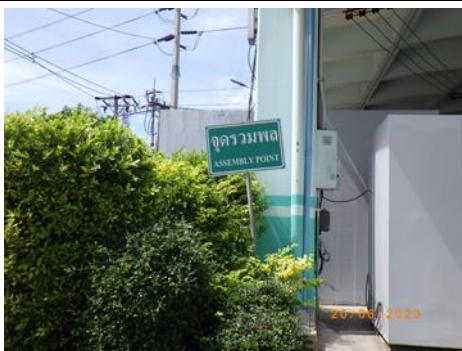
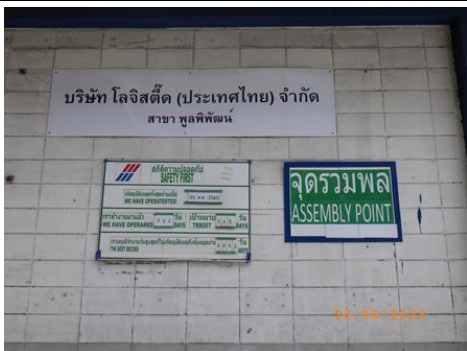
| รูปที่ 2-16 จุดรวมพลภายในโครงการ | |

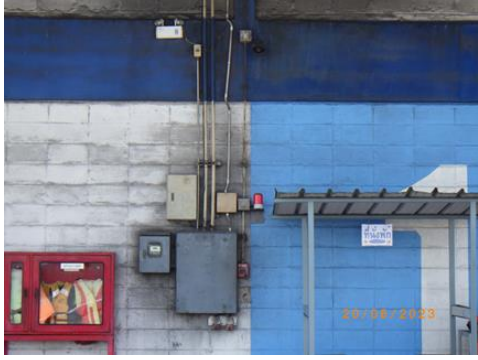
- โครงการได้จัดให้มีธงตราหมากรุก ไฟกระพริบเพื่อใช้บอกตำแหน่ง และไฟส่องสว่างบริเวณท่าเรือ รวมถึงจัดเตรียมอุปกรณ์ช่วยชีวิตกรณีเกิดเหตุจมน้ำ ดังรูปที่ 2-17 ถึง รูปที่ 2-20

| <p>รูปที่ 2-17 ไฟฉุกเฉิน</p> | <p>รูปที่ 2-18 ธงตราหมากรุก และไฟกระพริบ<br/>ใช้บอกตำแหน่งของท่าเรือ</p> |

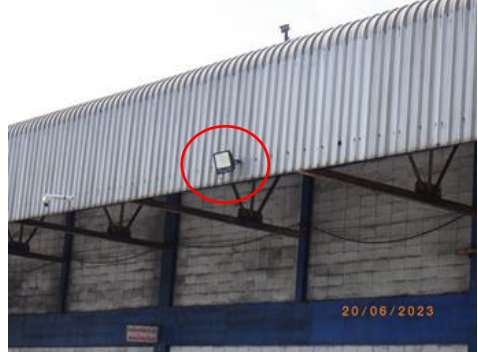
| <p>รูปที่ 2-19 ไฟส่องสว่างบริเวณท่าเรือ</p> | <p>รูปที่ 2-20 อุปกรณ์ช่วยชีวิต กรณีมีคนจมน้ำ</p> |

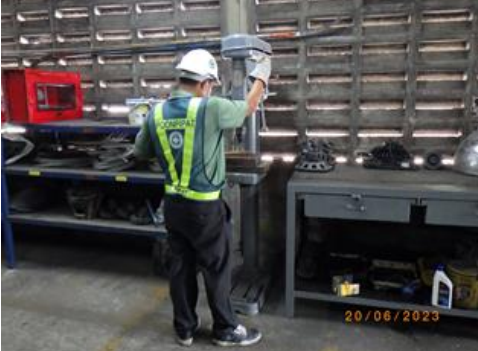
- โครงการกำชับให้พนักงานสวมอุปกรณ์ป้องกันอันตรายส่วนบุคคลตลอดระยะเวลาที่ปฏิบัติงานและเหมาะสมตามลักษณะงาน ดังรูปที่ 2-21

| <p>รูปที่ 2-21 การสวมอุปกรณ์ป้องกันอันตรายส่วนบุคคล<br/>ในการทำงาน</p> | <p>รูปที่ 2-22 มาตรการสวมหมวกกันน็อค<br/>ก่อนเข้าพื้นที่โครงการ</p> |

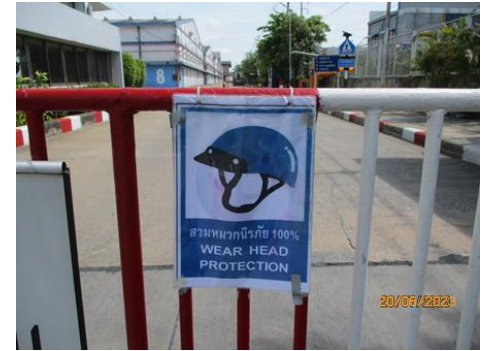
- โครงการได้กำหนดให้รถบรรทุกที่วิ่งเข้า-ออกพื้นที่โครงการใช้ความเร็วไม่เกิน 20 กิโลเมตรต่อชั่วโมง และกำหนดให้ผู้ขับซึ่รถจักรยานยนต์สวมใส่หมวกกันน็อคภายในพื้นที่โครงการ นอกจากนี้ โครงการได้ติดตั้งกระงกโค้งจราจรบริเวณทางแยกแต่ละโกดัง เพื่อป้องกันการอุบัติเหตุ ดังรูปที่ 2-22 ถึง รูปที่ 2-24 และ รูปที่ 2-25

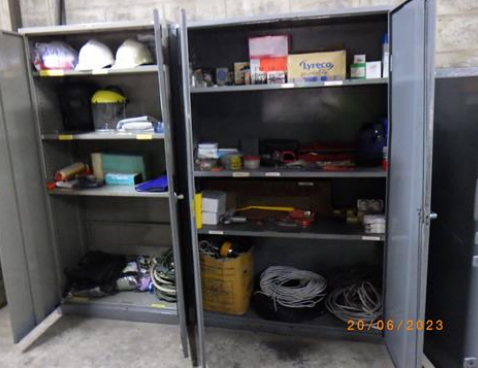
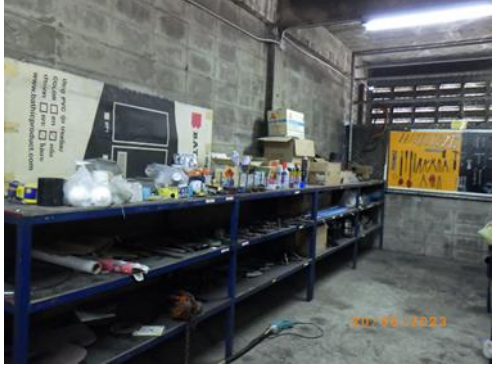
- โครงการมีการตรวจสอบสภาพเครื่องมือ และอุปกรณ์ต่าง ๆ ให้อยู่ในสภาพพร้อมใช้งาน ดังรูปที่ 2-23 และ ภาคผนวก ค-8

| <p>รูปที่ 2-23 ตรวจสอบเครื่องมือ และอุปกรณ์ต่าง ๆ ให้อยู่ในสภาพพร้อมใช้งาน</p> | |

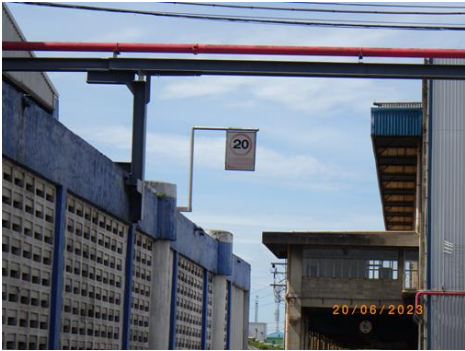
| รูปที่ 2-24 ป้ายจำกัดความเร็ว | รูปที่ 2-25 การติดตั้งกระจกโค้งจราจร เพื่อป้องกันอุบัติเหตุในพื้นที่โครงการ |

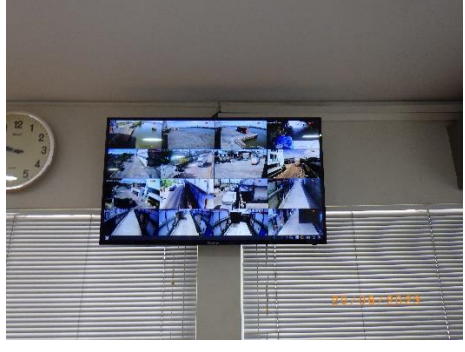
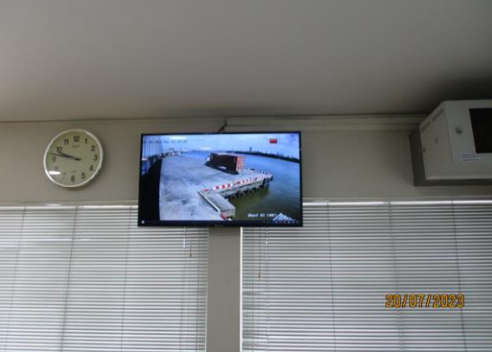
- โครงการได้จัดให้มีเจ้าหน้าที่รักษาความปลอดภัยประจำทางเข้า-ออกของโครงการ และพื้นที่ท่าเทียบเรือ รวมถึงติดตั้งกล้องวงจรปิดตามจุดต่าง ๆ ภายในโครงการ ดังรูปที่ 2-27 ถึง รูปที่ 2-28

| รูปที่ 2-26 จอมอนิเตอร์กล้องวงจรปิดดูแลความปลอดภัยภายในโครงการ | |

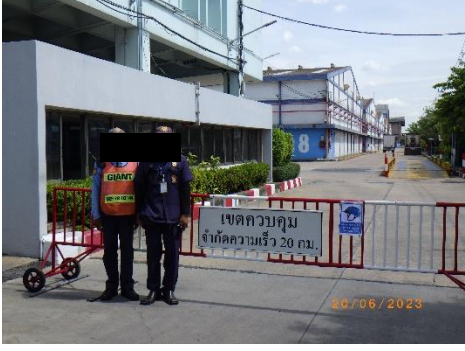
| รูปที่ 2-27 เจ้าหน้าที่รักษาความปลอดภัย ประจำจุด เข้า-ออก ของโครงการ | รูปที่ 2-28 เจ้าหน้าที่รักษาความปลอดภัย ประจำจุดท่าเทียบเรือ |
