ผลการปฏิบัติตามมาตรการติดตาม
ตรวจสอบผลกระทบสิ่งแวดล้อม

ผลการปฏิบัติตามมาตรการติดตามตรวจสอบผลกระทบสิ่งแวดล้อม

ตารางที่ 3 ผลการปฏิบัติตามมาตรการติดตามตรวจสอบผลกระทบสิ่งแวดล้อม โครงการประตุน้ำท่าแห่งใหม่ จังหวัดพิจิตร ในปี พ.ศ. 2566 (ระยะก่อสร้าง)

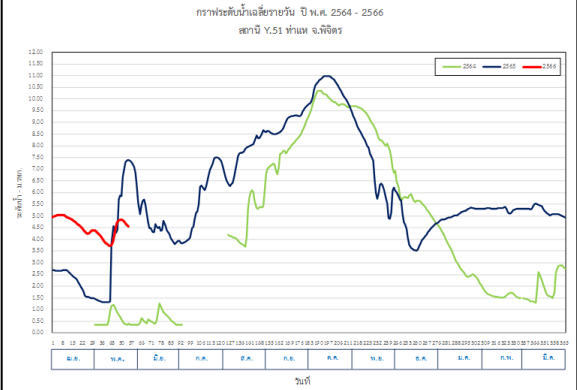
มาตรการติดตามตรวจสอบผลกระทบสิ่งแวดล้อม	รายละเอียดการปฏิบัติตามมาตรการ	ปัญหาและแนวทางแก้ไข
<p>1.11 อุทกวิทยาน้ำผิวดิน (ต่อ)</p>	<p>รูปที่ 3-3 กราฟเปรียบเทียบระดับน้ำเฉลี่ยรายวันปี พ.ศ. 2564 - 2566 สถานีท่าแห แม่น้ำยม บ้านวังอิทก อ.บางระกำ จ.พิษณุโลก</p>

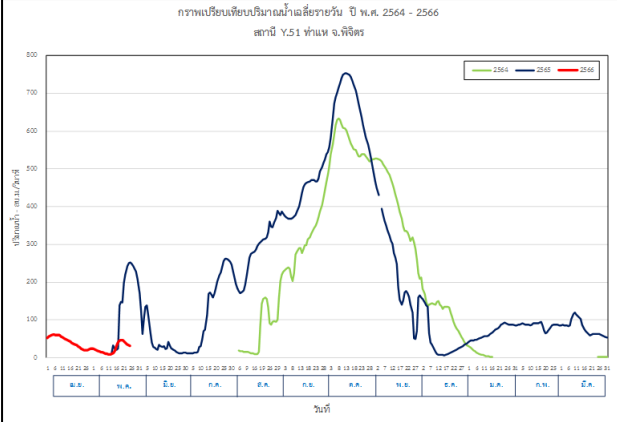
<p>รูปที่ 3-4 กราฟเปรียบเทียบปริมาณน้ำท่าเฉลี่ยรายวันปี พ.ศ. 2564 - 2566 สถานีท่าแห</p>

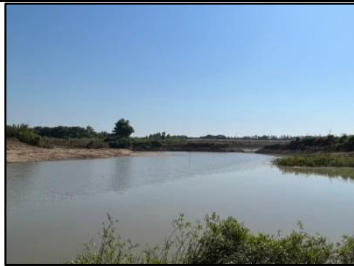
มาตรการติดตามตรวจสอบผลกระทบสิ่งแวดล้อม	รายละเอียดการปฏิบัติตามมาตรการ	ปัญหาและแนวทางแก้ไข
1.12 คุณภาพน้ำผิวดิน (ต่อ)	<div>   <p>SW 3 แม่น้ำยม เหนือประตูระบายน้ำ ต.วังอิทก (สะพานวังอิทก)</p> </div> <div>

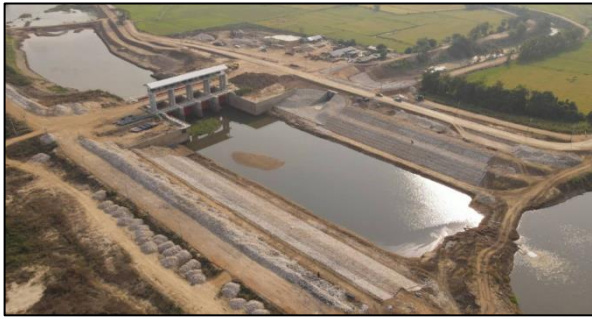
3.7 การใช้ประโยชน์ที่ดิน กรมชลประทานติดตามตรวจสอบการใช้พื้นที่ในพื้นที่ก่อสร้างสำหรับกองเก็บวัสดุก่อสร้าง และเครื่องจักรต่าง ๆ ให้อยู่ในพื้นที่ที่กำหนดเป็นเขตก่อสร้าง เพื่อลดการรบกวนการใช้ที่ดินบริเวณข้างเคียง	กรมชลประทานได้จัดวางกองวัสดุก่อสร้าง และเครื่องจักรต่าง ๆ ให้อยู่ในพื้นที่เขตก่อสร้าง

<p>รูปที่ 3-9 พื้นที่กองกองวัสดุก่อสร้าง</p>
