## บทที่ 2

### ผลการดำเนินการตามมาตรการป้องกัน และลดผลกระทบสิ่งแวดล้อม

การตรวจสอบการปฏิบัติตามมาตรการป้องกันและแก้ไขผลกระทบสิ่งแวดล้อม และมาตรการติดตามตรวจสอบผลกระทบสิ่งแวดล้อม โครงการทำเหมืองแร่หินประดับชนิดหินแกรนิต และหินอุตสาหกรรมชนิดหินแกรนิต (เพื่ออุตสาหกรรมก่อสร้าง) ของ บริษัท ห้วยน้ำหอม แกรนิต (92) จำกัด ประทานบัตรที่ 25514/14759 ตั้งอยู่ที่ ตำบลปางสวรรค์ อำเภอชุมตาบง จังหวัดนครสวรรค์ พบว่า ทางโครงการหยุดการทำเหมืองและกิจกรรมที่เกี่ยวข้องในพื้นที่ประทานบัตร นับตั้งแต่ประทานบัตรสิ้นอายุเมื่อวันที่ 17 พฤษภาคม 2552 จากการตรวจสอบพื้นที่ประทานบัตรในช่วงเดือนเมษายน 2566 พบว่า มีการปรับพื้นที่เพื่อดำเนินการก่อสร้างสิ่งปลูกสร้างตามที่แผนผังโครงการกำหนดไว้ ในส่วนบริเวณแนวเขตพื้นที่โดยรอบโครงการได้จัดทำแนวคันดินเพื่อเตรียมการปลูกต้นไม้สำหรับเป็นแนวกันชนระหว่างพื้นที่ข้างเคียงเพื่อลดผลกระทบด้านสิ่งแวดล้อม ตามมาตรการ ดังรูป (รูปที่ 2-1 และรูปที่ 2-2)

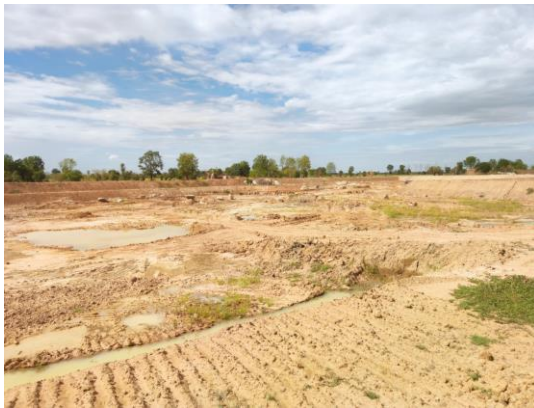
มาตรการป้องกันและแก้ไขผลกระทบสิ่งแวดล้อม	ผลการปฏิบัติตามมาตรการฯ	ปัญหาอุปสรรคที่ไม่สามารถปฏิบัติตามมาตรการและแนวทางแก้ไข
1. ให้เปิดหน้าเหมืองในลักษณะขั้นบันได โดยเริ่มเปิดทำเหมืองในบริเวณที่มีหินโผล่ลอยไปจนหมดพื้นที่แล้ว และจะต้องปรับปรุงพื้นที่ที่ผ่านการทำเหมืองแร่จากหินลอยให้เรียบร้อยก่อนที่จะเปิดหน้าเหมืองในบริเวณลานหิน	- การทำเหมืองในช่วงที่ผ่านมาทำการผลิตแร่หินระดับชนิดหินแกรนิตเฉพาะหินโผล่ลอยจนหมด ปัจจุบันอยู่ระหว่างการปรับสภาพพื้นที่เพื่อดำเนินการทำเหมืองตามแผนผังโครงการฉบับใหม่ (รูปที่ 2-1)	- ไม่มี

รูปที่ 2-1 สภาพพื้นที่โครงการปัจจุบัน

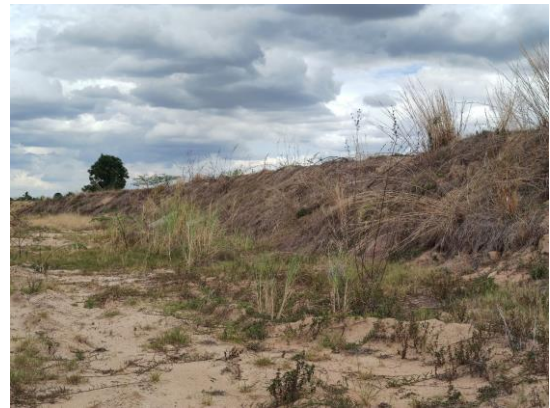
4. ให้จัดสร้างคันทำนบกั้นน้ำให้มีลักษณะหน้า ตัดรูปสี่เหลี่ยมคางหมูฐานกว้าง 4 เมตร สูง 1.5 เมตร สันคนทำนบกั้นกว้าง 1 เมตร ล้อมรอบพื้นที่ การทำเหมืองทั้งสองบริเวณ คือ ลานกองแร่และ โรงโม่หิน	- ทางโครงการได้เริ่มปรับพื้นที่ พร้อมทั้งได้เริ่มทำ คันดินรอบๆ พื้นที่โครงการ ดังรูปที่ 2-2	- ไม่มี

รูปที่ 2-2 แนวคันดิน

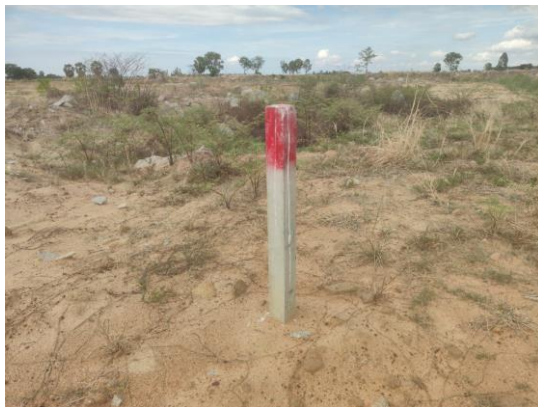
1. ให้เว้นพื้นที่ไม่ทำเหมืองเข้าใกล้ถนนสาธารณะลาดยางที่ผ่านพื้นที่โครงการและทางสาธารณะลูกรังทางด้านทิศใต้ ในระยะไม่น้อยกว่า 50 เมตร และแนวเขตประทานบัตรโดยรอบในระยะไม่น้อยกว่า 10 เมตร และดูแลบำรุงรักษาพันธุ์ไม้ที่มีอยู่เดิมให้มีการเจริญเติบโตที่ดี ห้ามคนงานเข้าไปทำการตัดฟันต้นไม้โดยเด็ดขาด พร้อมทั้งให้ปลูกเสริมต้นไม้โตเร็วให้เต็มที่ว่างในพื้นที่ที่เว้นไม่ทำเหมืองให้หนาแน่นขึ้น	- โครงการได้เริ่มจัดทำแนวเขตเว้นพื้นที่ไม่ทำเหมืองเข้าใกล้ถนนสาธารณะลาดยางที่ผ่านพื้นที่โครงการและทางสาธารณะลูกรังทางด้านทิศใต้ ในระยะไม่น้อยกว่า 50 เมตร และแนวเขตประทานบัตรโดยรอบในระยะไม่น้อยกว่า 10 เมตร โดยใช้เสารั้วคอนกรีตเสริมเหล็ก หรือท่อเหล็ก ปักแสดงแนวเว้นระยะให้มองเห็นได้อย่างชัดเจน พร้อมทั้งสร้างแนวคันทำนบดินอัดแน่นตามแนวเขตโครงการโดยรอบ (รูปที่ 2-3)	- ไม่มี

รูปที่ 2-3 เสาหลักพื้นที่โครงการ

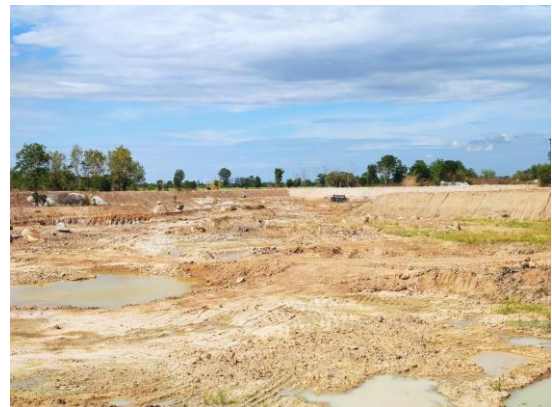
2. ให้เปิดการทำเหมืองเพื่อทำการผลิตแร่แต่ละชนิดตามแผนผังโครงการทำเหมืองดังนี้		
2.1 หินอุตสาหกรรมชนิดหินแกรนิต (เพื่ออุตสาหกรรมก่อสร้าง) ให้เปิดหน้าเหมืองในลักษณะขั้นบันได กำหนดให้ชั้นบันไดหน้าเหมืองสูงไม่เกิน 5 เมตร และกว้างไม่น้อยกว่า 5 เมตร และควบคุมความลาดชัน	- อยู่ระหว่างเตรียมพื้นที่เปิดทำเหมือง (รูปที่ 2-4)	- ไม่มี

2.2 หินประดับชนิดหินแกรนิตให้เปิดหน้าเหมือง ในลักษณะขั้นบันได กำหนดให้ขั้นบันได หน้าเหมืองสูงไม่เกิน 5 เมตร และกว้าง ไม่น้อยกว่า 5 เมตร และควบคุมความลาด ชันสุดท้ายของหน้าเหมือง (Overall Slope) ไม่เกิน 45 องศา และให้ใช้วัตถุระเบิดแรงต่ำ ชนิดดินดำ โดยใช้ปริมาณดินดำในการ ระเบิดรวมครั้งละไม่เกิน 15 กิโลกรัม ทั้งนี้ให้ทำการระเบิดวันละไม่เกิน 1 ครั้งในช่วง เวลา 16.00-17.00 น. โดยก่อนการระเบิดจะต้องมี เจ้าหน้าที่ตรวจสอบในรัศมี 100 เมตร และให้มี สัญญาณเตือนให้ได้ยินในรัศมีไม่น้อยกว่า 500 เมตร จากจุดที่ระเบิด พร้อมทั้งมีป้ายแสดงเวลา การระเบิดบริเวณทางเข้าเหมืองให้ผู้สัญจรผ่านไป มาเห็นได้อย่างชัดเจน และห้ามทำเหมืองหรือมี การระเบิดในเวลากลางคืนโดยเด็ดขาด	- อยู่ระหว่างเตรียมพื้นที่เปิดทำเหมือง (รูปที่.2-4)	- ไม่มี

3. ให้ฉีดพรมน้ำเพื่อลดการฟุ้งกระจายของฝุ่นละออง บริเวณหน้าเหมือง เส้นทางลำเลียงแร่ภายใน เหมืองและโรงโม่หิน ตามความเหมาะสมกับสภาพ ภูมิอากาศ และปรับปรุงเส้นทางขนส่งแร่ออกไป จำหน่ายให้เป็นถนนหินบดอัดแน่น รวมทั้งให้ ตรวจสอบและซ่อมแซมเส้นทางขนส่งแร่ให้อยู่ใน สภาพที่ดีอยู่เสมอและปรับปรุงเส้นทางขนส่งแร่ ทางทิศเหนือที่เชื่อมกับทางสาธารณะลาดยางที่ ผ่านพื้นที่โครงการ ให้เป็นถนนลาดยางหรือหินบด อัดแน่นอย่างน้อย 50 เมตร เพื่อลดการนำฝุ่น โคลนและเศษหินขึ้นสู่ถนน โดยเฉพาะในฤดูฝน เพื่อลดอุบัติเหตุการใช้เส้นทาง	- อยู่ระหว่างเตรียมพื้นที่เปิดทำเหมือง (รูปที่.2-4)	- ไม่มี

รูปที่ 2-4 พื้นที่เตรียมทำเหมือง

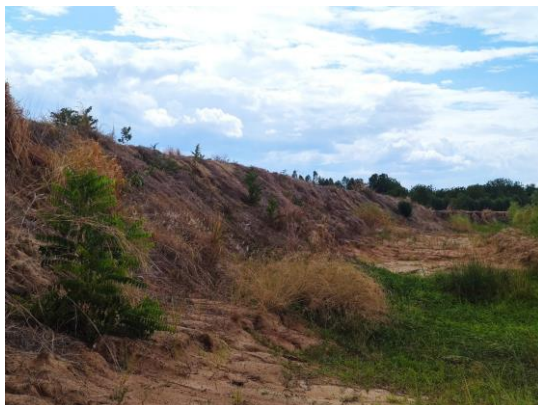
5. ให้ชุดระบายน้ำให้มีลักษณะหน้าตัดรูปสี่เหลี่ยม คางหมูขนาดความกว้างท้องร่อง 0.5 เมตร ลึก 0.5 เมตร โดยรอบพื้นที่การทำเหมืองทั้งสองบริเวณ ลานกองแร่ และโรงโม่หิน โดยให้มีทิศทางการไหล ของน้ำลงสู่บ่อตกตะกอนบริเวณอักษร “บ1” มีขนาดเนื้อที่ 5,000 ตารางเมตร ลึก 3 เมตร และ “บ2” มีขนาดเนื้อที่ 2,400 ตารางเมตร ลึก 3 เมตร รวม 2 บ่อ ให้ตกตะกอนเป็นน้ำใส เพื่อนำไปใช้ ประโยชน์ต่างๆ ได้ และจะต้องดูแลชุดลอกบ่อตก ตะกอนให้สามารถใช้งานได้อย่างมีประสิทธิภาพ อยู่เสมอ และหากมีความจำเป็นต้องระบายน้ำ ส่วนเกินออกจะต้องปล่อยให้ตกตะกอนเป็นน้ำใส แล้วเท่านั้น จึงทำการระบายออก	- อยู่ระหว่างดำเนินการก่อสร้าง (รูปที่ 2-5)	- ไม่มี

รูปที่ 2-5 คูระบายน้ำ

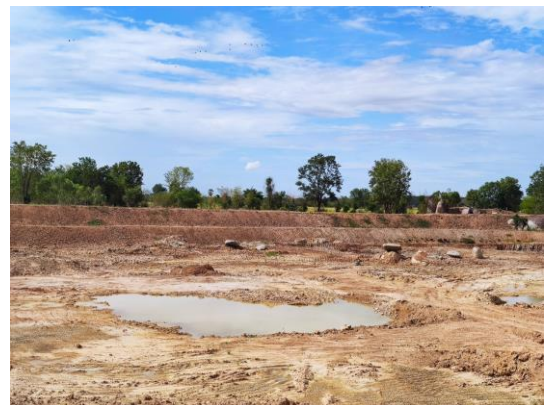
10.2 บริเวณที่ต่ำกว่าพื้นราบลงไปเป็นบ่อเหมือน ให้ปรับสภาพพื้นที่ให้มีความปลอดภัยแก่คน และสัตว์ที่อาจเข้าไปใกล้ หรือล่อลวงรั่วรด หนาม พร้อมทั้งปลูกไม้ยืนต้นโดยรอบบ่อ เหมือน เพื่อป้องกันการพังทลายและ เสริมสร้างทัศนียภาพให้กลมกลืนกับ สภาพแวดล้อมโดยรอบ	- โครงการกำลังเริ่มปรับพื้นที่ตามเงื่อนไขที่ มาตรการกำหนด รูปที่ 2-6	- ไม่มี

2. บริเวณที่ไม่มีการทำเหมืองจะต้องดูแลรักษาสภาพพื้นที่เดิมไว้ให้มากที่สุด	- จะปฏิบัติตามเงื่อนไขกำหนดอย่างเคร่งครัด	- ไม่มี
3. ให้ทยอยถมปรับขอบขุมเหมืองที่ผ่านการทำเหมืองไปแล้ว และเมื่อเสร็จสิ้นการทำเหมืองทั้งหมดแล้ว จะกลบถมและปรับปรุงสภาพพื้นที่ให้มีความลาดชันของผนังบ่อเหมืองไม่เกิน 45 องศา พร้อมทั้งรื้อถอนสิ่งปลูกสร้างอาคารที่หักให้กลมกลืนกับสภาพแวดล้อมใกล้เคียง	- โครงการได้เริ่มปรับขอบขุมเหมืองเดิมตามเงื่อนไข (รูปที่ 2-6)	- ไม่มี

รูปที่ 2-6 ปรับขอบขุมเหมืองเดิม

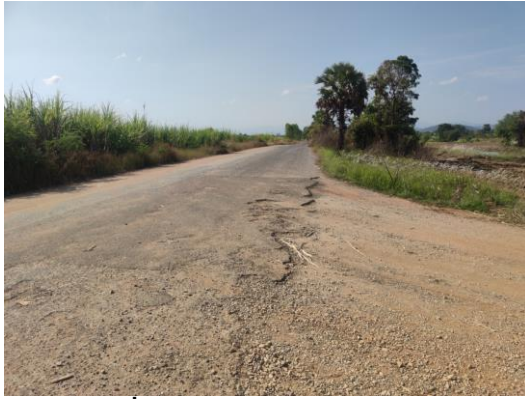
4. จำกัดความเร็วของรถที่วิ่งเข้า-ออก เพื่อขนส่งแร่ โดยเฉพาะในช่วงที่ผ่านชุมชน ซึ่งจะต้องใช้ความเร็วไม่เกิน 25 กิโลเมตร/ชั่วโมง ในขณะที่รถบรรทุกแรงแวิ่งบนถนนลูกรังที่มีบ้านเรือนราษฎรตั้งอยู่	- ปฏิบัติตามเงื่อนไขที่กำหนด โดยมีการจำกัดความเร็วของรถที่วิ่งเข้า-ออก เพื่อขนส่งแร่ในช่วงที่ผ่านชุมชน ให้ใช้ความเร็วไม่เกิน 25 กิโลเมตร/ชั่วโมง ทั้งนี้ ปัจจุบันเส้นทางขนส่งแร่มีสภาพเป็นถนนลาดยางจนถึงพื้นที่ประทานบัตร (รูปที่ 2-7)	- ไม่มี

5. เส้นทางขนส่งแร่ในช่วงที่เป็นถนนลาลองให้นาเศษหินที่เก็บกองไว้ไปถมอัดให้แน่น ซึ่งจะสามารถลดฝุ่นละอองได้ระดับหนึ่ง	- ปัจจุบันเส้นทางขนส่งแร่มีสภาพเป็นถนนลาดยางจนถึงพื้นที่ประทานบัตร (รูปที่ 2-7)	- ไม่มี

9. จะทำการตรวจสอบและปรับปรุงซ่อมแซมผิวการจราจรที่ใช้ในการขนส่งแร่ให้อยู่ในสถานที่ใช้งานได้ดีตลอดเวลา	- ปฏิบัติตามเงื่อนไขที่กำหนด ซึ่งปัจจุบันเส้นทางขนส่งแร่มีสภาพเป็นถนนลาดยาง (รูปที่ 2-7)	- ไม่มี

รูปที่ 2-7 สภาพเส้นทางขนส่งแร่

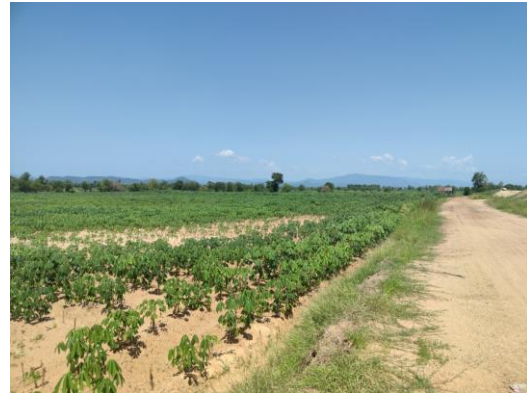
7. ให้เว้นแนวเขตไม่ทำเหมืองเข้าใกล้เส้นทางสาธารณประโยชน์ทางตอนกลางและตอนใต้ในระยะ 50 เมตร และในด้านที่ติดกับพื้นที่เกษตรกรรมในระยะ 5 เมตร พร้อมทั้งปลูกต้นไม้ยืนต้นโตเร็วในระยะห่างประมาณ 2x2 เมตร ในลักษณะสลับฟันปลา	- ปฏิบัติตามเงื่อนไขที่กำหนด รูปที่ 2-8	- ไม่มี

รูปที่ 2-8 แนวเขตด้านติดพื้นที่เกษตรกรรม

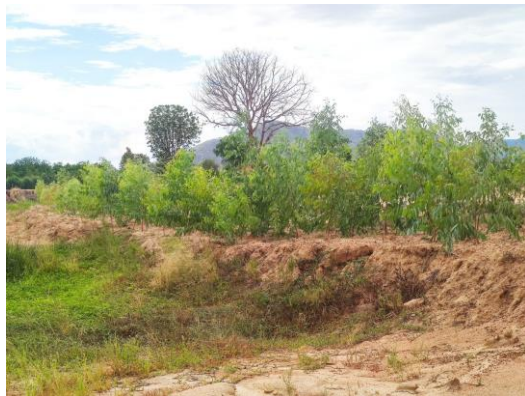
รูปที่ 2-9 ต้นยูคาลิปตัสที่ปลูกไว้บางส่วน
