สรุปผลการปฏิบัติตาม มาตรการป้องกันและแก้ไข ผลกระทบสิ่งแวดล้อมและ มาตรการติดตามตรวจสอบ คุณภาพสิ่งแวดล้อม

4.1 สรุปผลการปฏิบัติตามมาตรการป้องกันและแก้ไขผลกระทบสิ่งแวดล้อม

จากการติดตามตรวจสอบการปฏิบัติตามมาตรการป้องกันและแก้ไขผลกระทบสิ่งแวดล้อม และมาตรการติดตามตรวจสอบคุณภาพสิ่งแวดล้อม โครงการ The Palm ตั้งอยู่ที่ถนนนาเกลือ ซอยนาเกลือ 16 ตำบลนาเกลือ อำเภอบางละมุง จังหวัดชลบุรี ที่กำหนดตามหนังสือสำนักงานนโยบายและแผนทรัพยากรธรรมชาติและสิ่งแวดล้อมเลขที่ ทส 1009.5/11256 ลงวันที่ 27 ธันวาคม พ.ศ. 2554

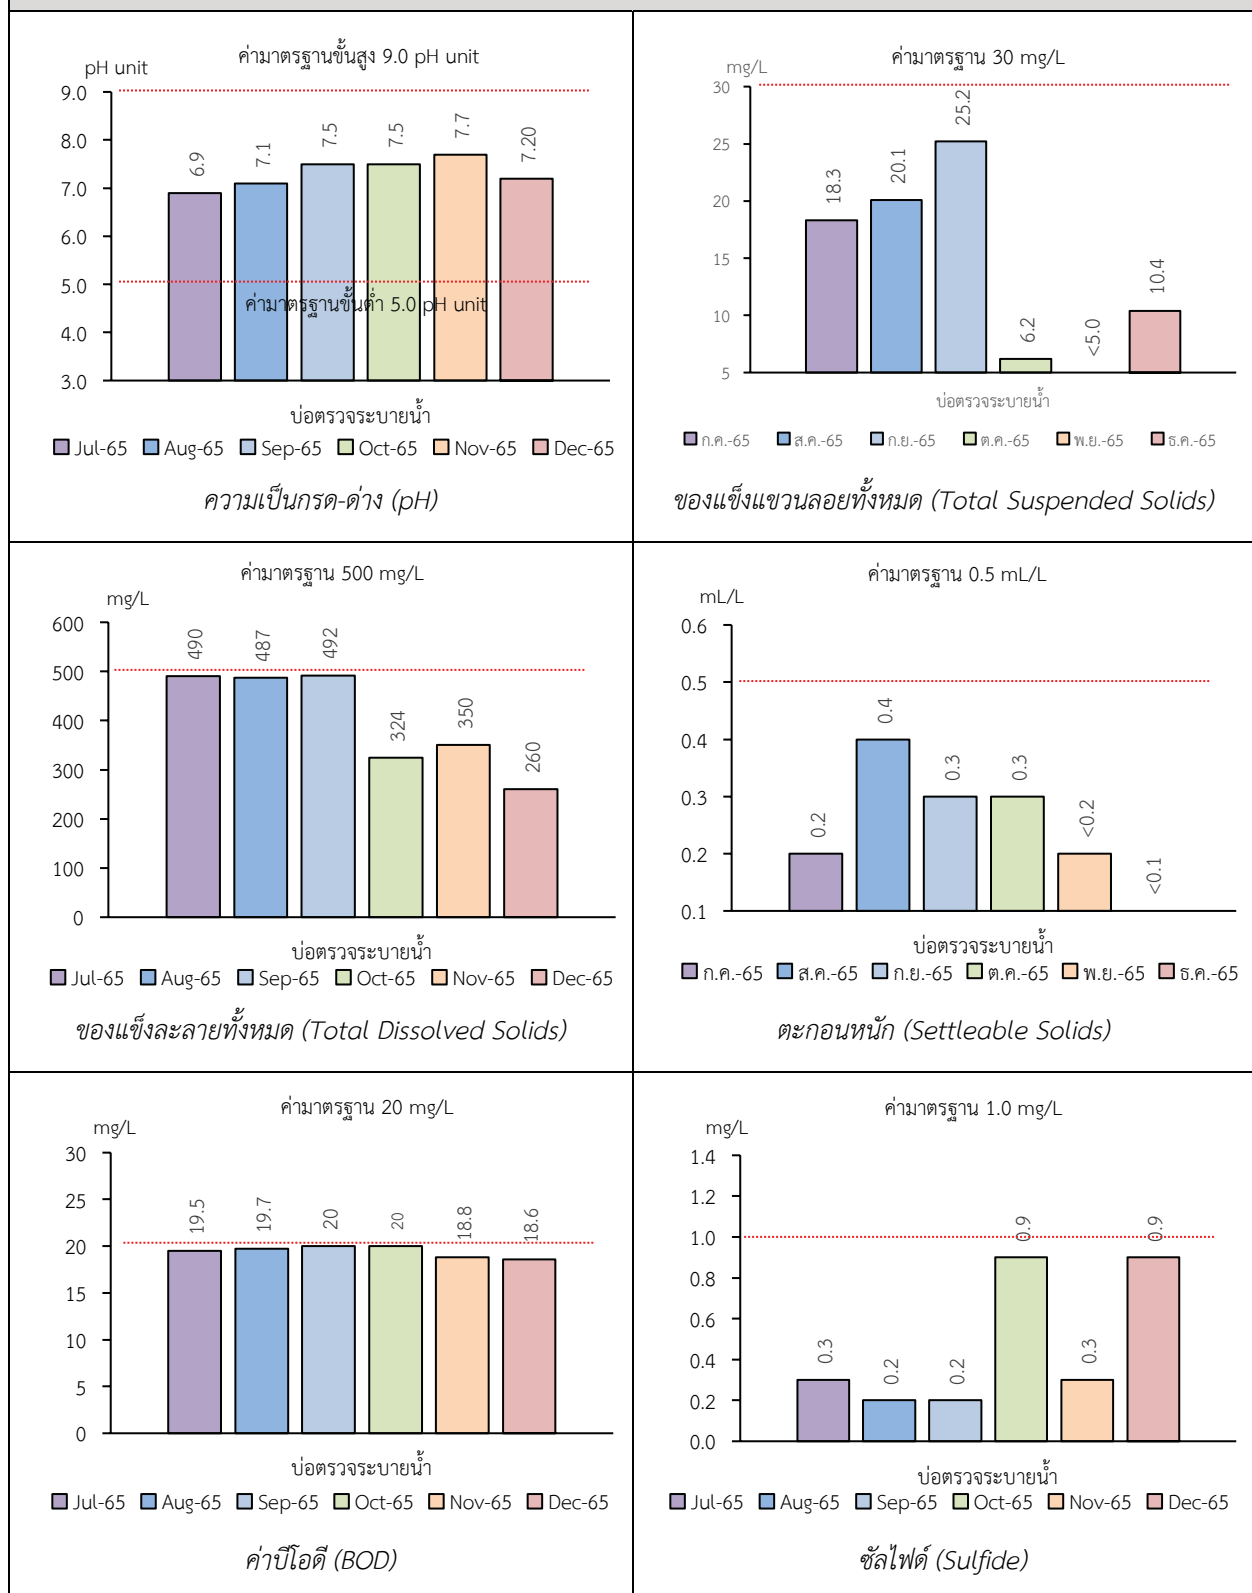
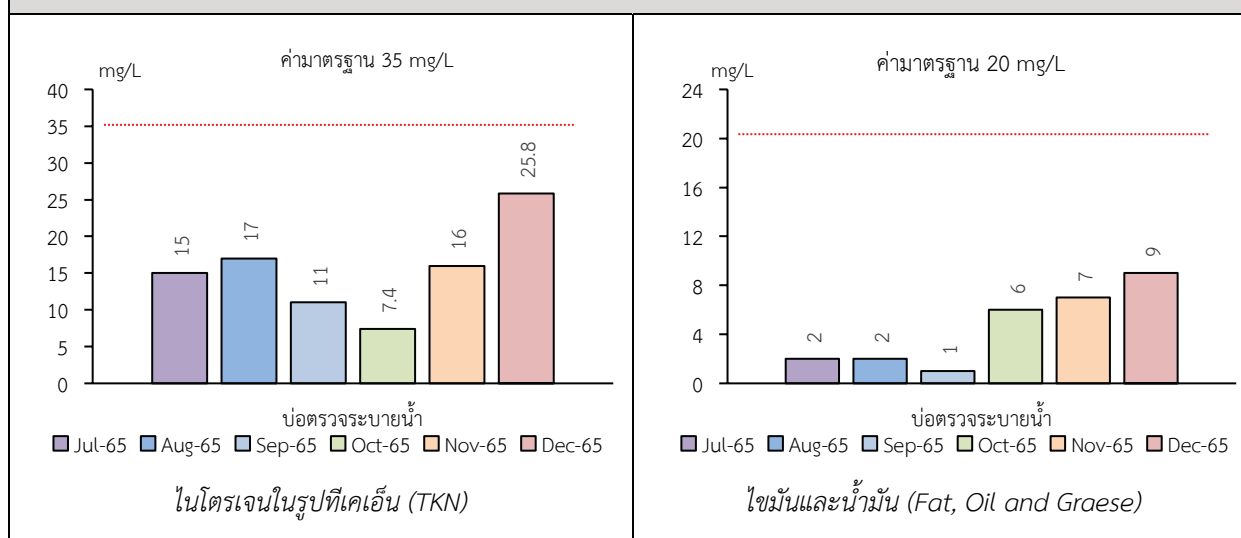
จากผลการวิเคราะห์คุณภาพน้ำทิ้งบริเวณบ่อตรวจะระบายน้ำ โดยมีดัชนีชี้วัดคุณภาพน้ำทิ้ง ได้แก่ ความเป็นกรด-ด่าง (pH) ของแข็งแขวนลอย (Suspended Solids) ของแข็งละลาย (Total Dissolved Solids) ตะกอนหนัก (Settleable Solid) ค่าบีโอดี (BOD) ซัลไฟด์ (Sulfide) ไนโตรเจนในรูปที่เคเอ็น (TKN) และปริมาณไขมันและน้ำมัน (Fat Oil and Grease) พบว่าคุณภาพน้ำทิ้งบริเวณบ่อตรวจะระบายน้ำมีค่าอยู่ในเกณฑ์มาตรฐาน เมื่อพิจารณาผลการวิเคราะห์คุณภาพน้ำทิ้งเปรียบเทียบกับค่ามาตรฐานตามประกาศคณะกรรมการสิ่งแวดล้อม เรื่อง กำหนดมาตรฐานควบคุมการระบายน้ำทิ้งจากอาคารบางประเภทและบางขนาด (ประเภท ก.) ผลการวิเคราะห์คุณภาพน้ำทิ้งเปรียบเทียบกับค่ามาตรฐานแสดงดังรูปที่ 4-1

รูปที่ 4-1 ผลการวิเคราะห์คุณภาพน้ำทั้งเปรียบเทียบกับค่ามาตรฐาน

รูปที่ 4-1 (ต่อ) ผลการวิเคราะห์คุณภาพน้ำที่เปรียบเทียบกับค่ามาตรฐาน

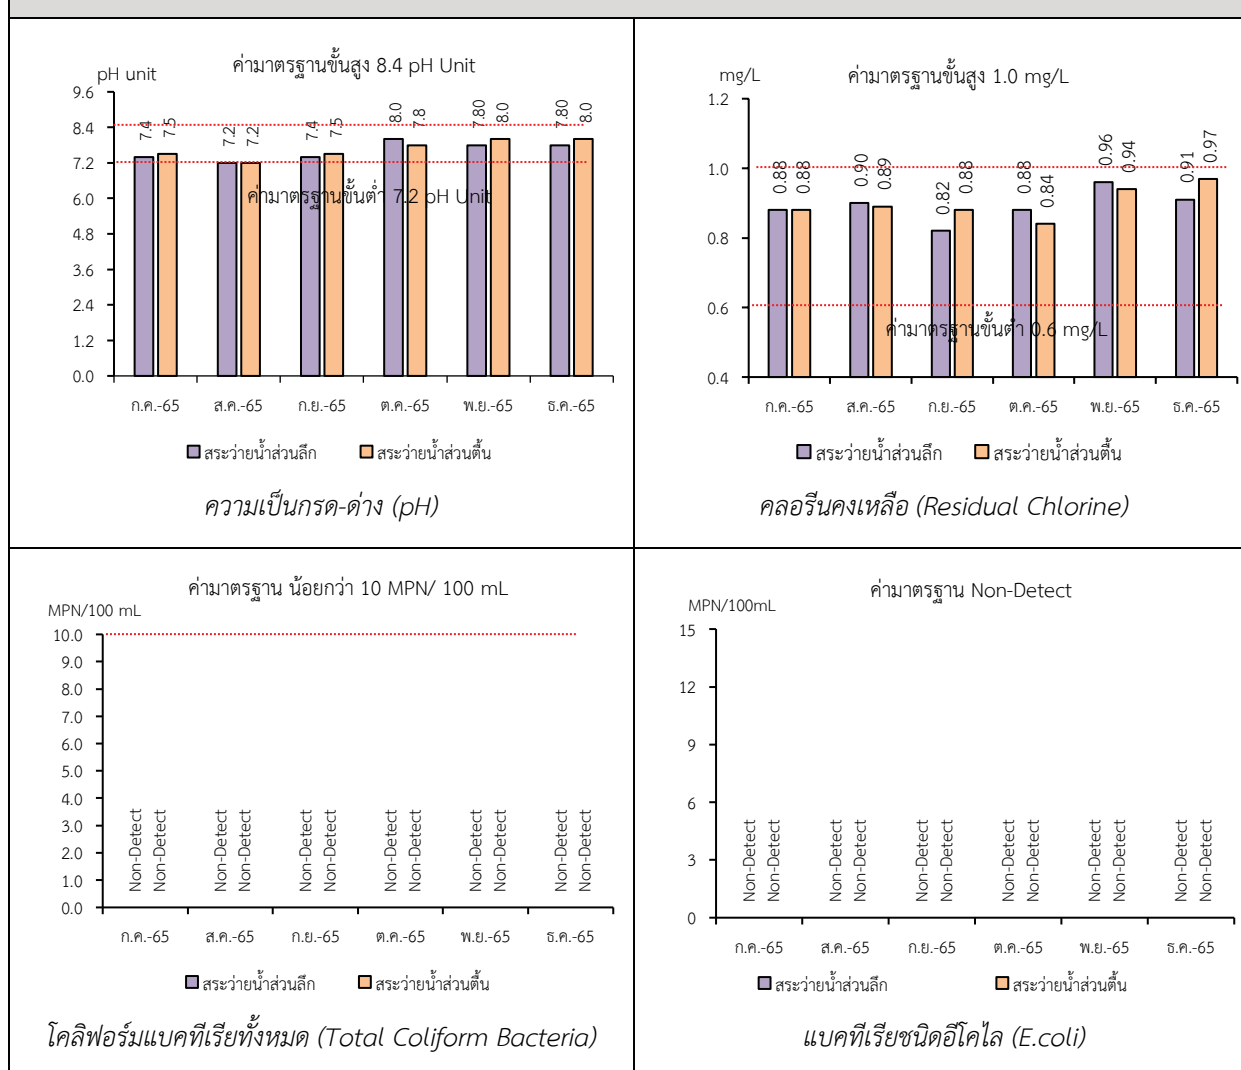
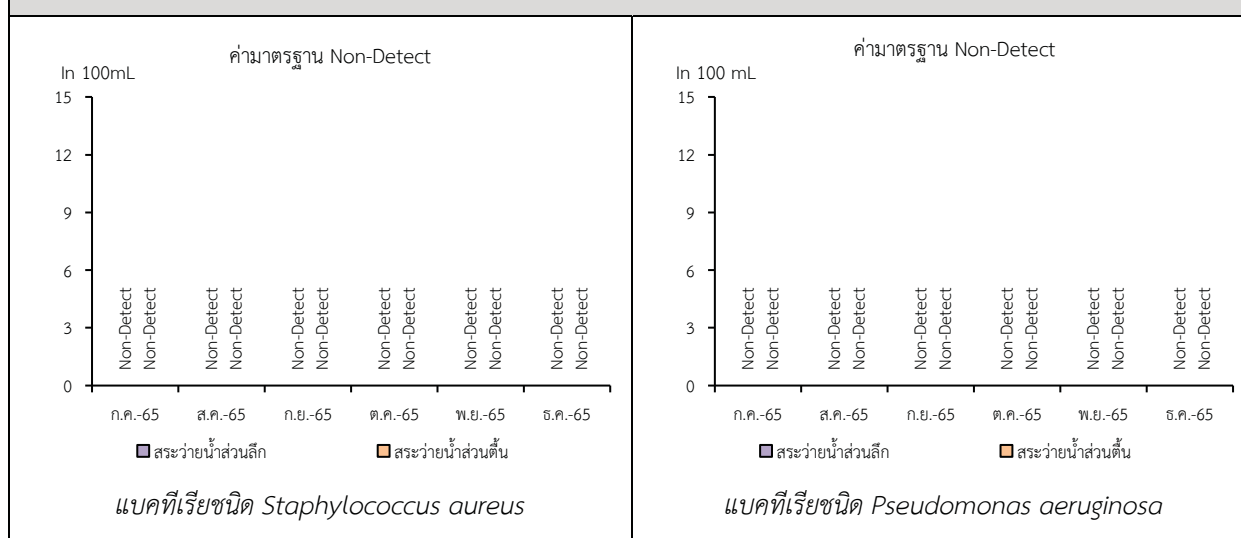
จากผลการวิเคราะห์คุณภาพน้ำสระว่ายน้ำส่วนต้นและส่วนลึกของโครงการ โดยมีดัชนีชี้วัดคุณภาพน้ำสระว่ายน้ำ ได้แก่ ความเป็นกรด-ด่าง (pH) คลอรีนคงเหลือ (Residual Chlorine) แบคทีเรียกลุ่มโคลิฟอร์มทั้งหมด (Total Coliform Bacteria) แบคทีเรียชนิดอีโคไล (E.coli), แบคทีเรียชนิด Staphylococcus aureus และ แบคทีเรียชนิด Pseudomonas aeruginosa พบว่าคุณภาพน้ำสระว่ายน้ำทั้ง 2 สถานี มีค่าอยู่ในเกณฑ์มาตรฐาน เมื่อเปรียบเทียบกับค่ามาตรฐานตามพระราชบัญญัติการสาธารณสุข พ.ศ. 2535 มาตรา 32(2) คำแนะนำของคณะกรรมการสาธารณสุข ฉบับที่ 1/2550 เรื่อง การควบคุมการประกอบกิจการสระว่ายน้ำ หรือกิจการอื่น ๆ ในทำนองเดียวกัน ผลการวิเคราะห์คุณภาพน้ำสระว่ายน้ำเปรียบเทียบกับค่ามาตรฐานแสดงดังรูปที่ 4-2

รูปที่ 4-2 ผลการวิเคราะห์คุณภาพน้ำสระว่ายน้ำเปรียบเทียบกับค่ามาตรฐาน

รูปที่ 4-2 (ต่อ) ผลการวิเคราะห์คุณภาพน้ำสระว่ายน้ำเปรียบเทียบกับค่ามาตรฐาน

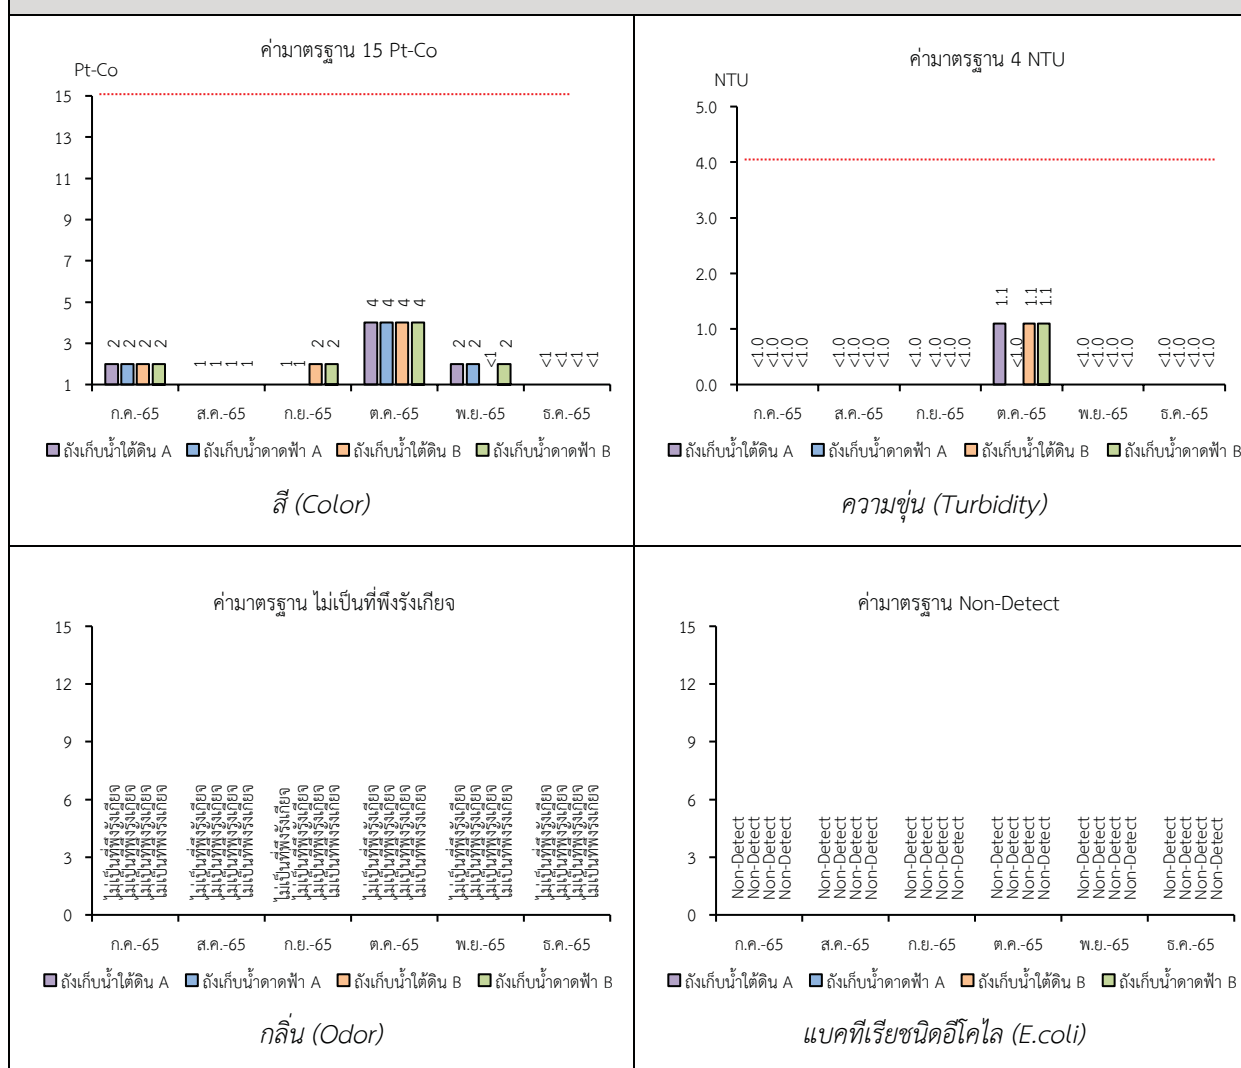
จากผลการวิเคราะห์คุณภาพน้ำใช้บริเวณถังเก็บน้ำใต้ดินอาคาร A ถังเก็บน้ำชั้นดาดฟ้าอาคาร A ถังเก็บน้ำใต้ดินอาคาร B และถังเก็บน้ำชั้นดาดฟ้าอาคาร B ระหว่างเดือนกรกฎาคม ถึงเดือนธันวาคม พ.ศ. 2565 จากผลการวิเคราะห์พบว่า น้ำใช้บริเวณถังเก็บน้ำของโครงการ มีค่าอยู่ในเกณฑ์ค่ามาตรฐาน เมื่อเปรียบเทียบผลการวิเคราะห์คุณภาพน้ำใช้บริเวณถังเก็บน้ำใต้ดินอาคาร A ถังเก็บน้ำชั้นดาดฟ้าอาคาร A ถังเก็บน้ำใต้ดินอาคาร B และถังเก็บน้ำชั้นดาดฟ้าอาคาร B กับมาตรฐานคุณภาพน้ำประปาของการประปาส่วนภูมิภาค (ตามคำแนะนำขององค์การอนามัยโลก (WHO) ปี 2011) ผลการวิเคราะห์คุณภาพน้ำใช้เปรียบเทียบกับค่ามาตรฐานแสดงดังรูปที่ 4-3

รูปที่ 4-3 ผลการวิเคราะห์คุณภาพน้ำใช้เปรียบเทียบกับค่ามาตรฐาน
