ภาคผนวก ค

เอกสารประกอบการปฏิบัติตาม
มาตรการติดตามตรวจสอบผลกระทบสิ่งแวดล้อม

เอกสารการจัดทำ Noise Contour Map

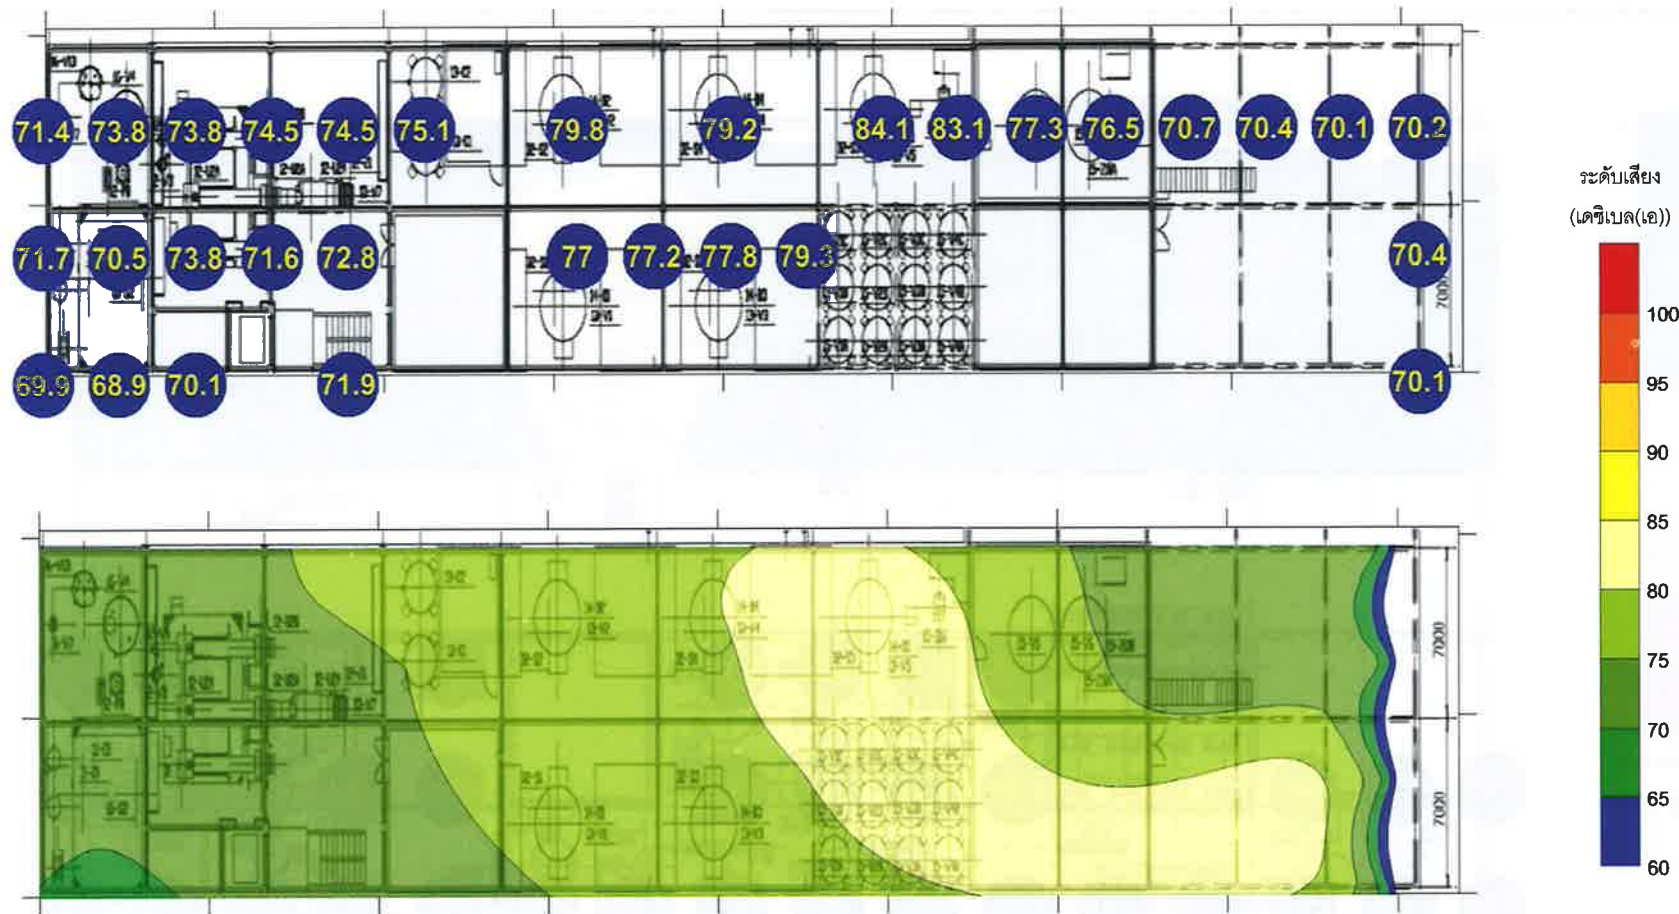
รูปที่ 3 ตำแหน่ง ผลการตรวจวัด และเส้นแสดงระดับเสียง (Noise Contour) พื้นที่โรงงาน UNT ชั้นที่ 2
 โรงงานผลิตเม็ดไนลอน-6 บริษัท อุเบะ เคมิคอลส์ (เอเชีย) จำกัด (มหาชน)

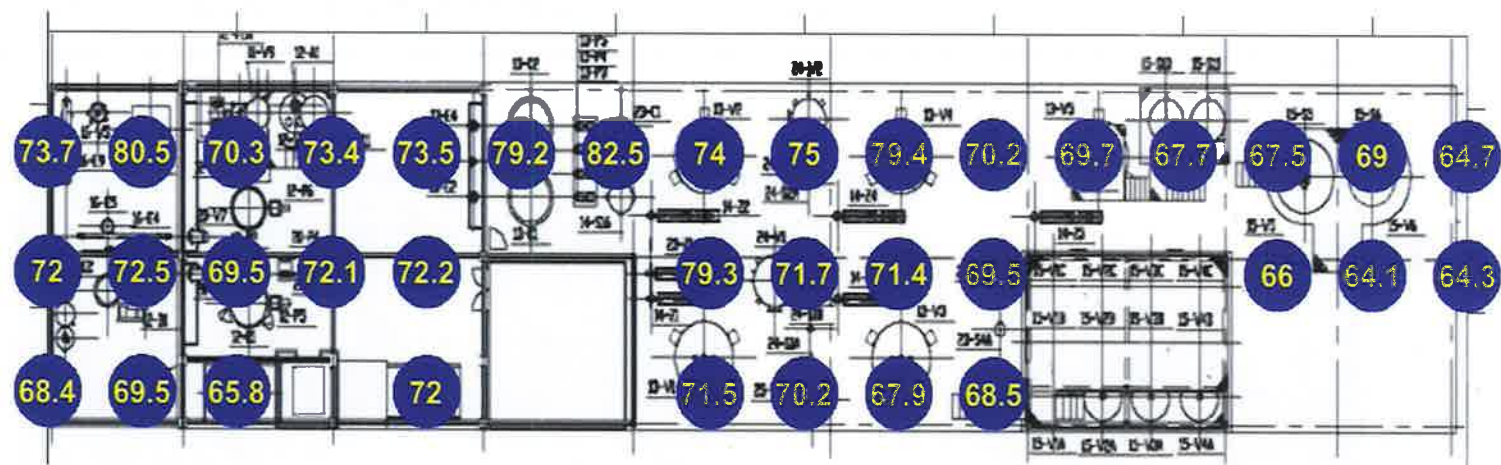
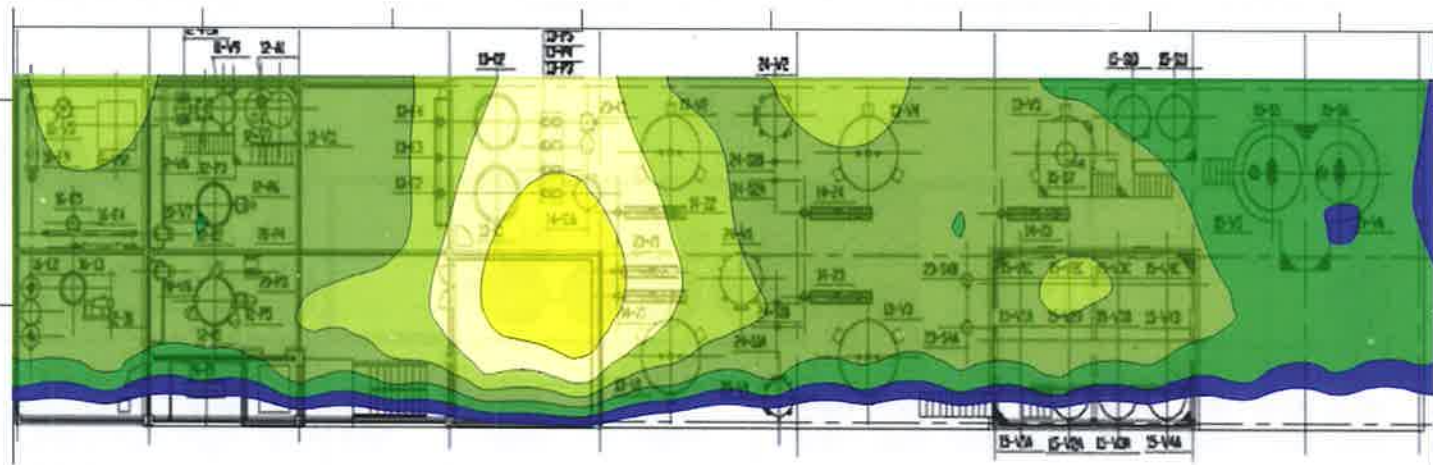
รูปที่ 4 ตำแหน่ง ผลการตรวจวัด และเส้นแสดงระดับเสียง (Noise Contour) พื้นที่โรงงาน UNT ชั้นที่ 3
โรงงานผลิตเม็ดไนลอน-6 บริษัท อูเบะ เคมิคอลส์ (เอเชีย) จำกัด (มหาชน)

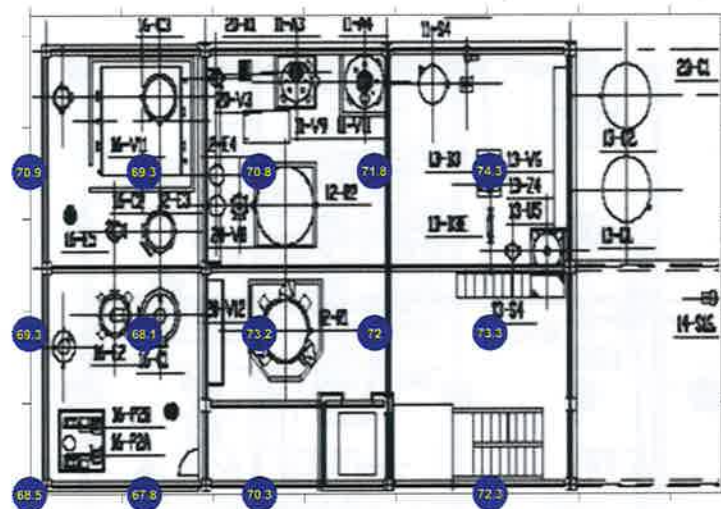
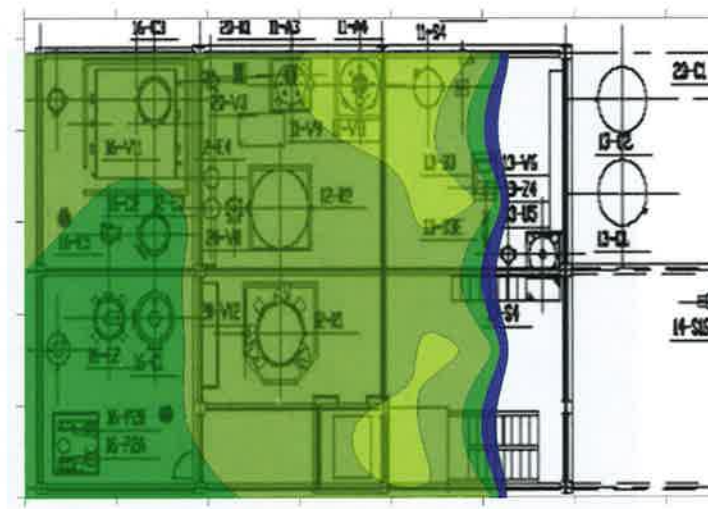
รูปที่ 5 ตำแหน่ง ผลการตรวจวัด และเส้นแสดงระดับเสียง (Noise Contour) พื้นที่โรงงาน UNT ชั้นที่ 4
โรงงานผลิตเม็ดไนลอน-6 บริษัท อูเบะ เคมิคอลส์ (เอเชีย) จำกัด (มหาชน)

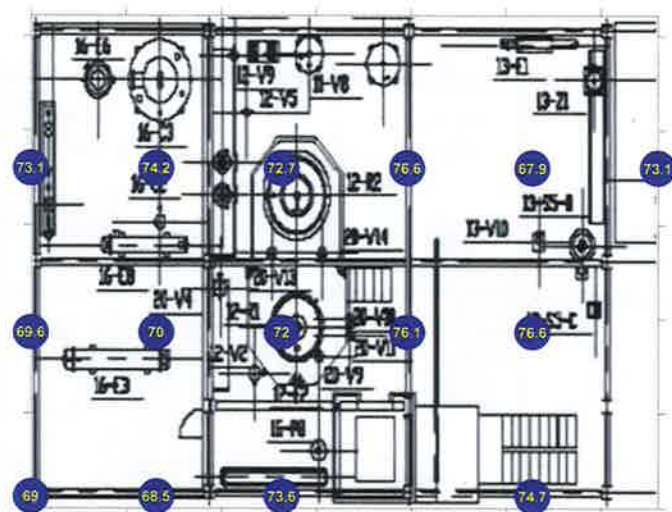
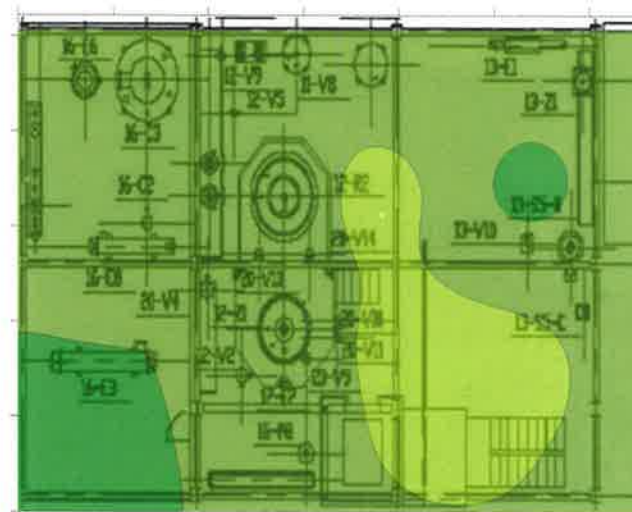
รูปที่ 6 ตำแหน่ง ผลการตรวจวัด และเส้นแสดงระดับเสียง (Noise Contour) พื้นที่โรงงาน UNT ชั้นที่ 5
โรงงานผลิตเม็ดไนลอน-6 บริษัท อุเบะ เคมิคอลส์ (เอเชีย) จำกัด (มหาชน)

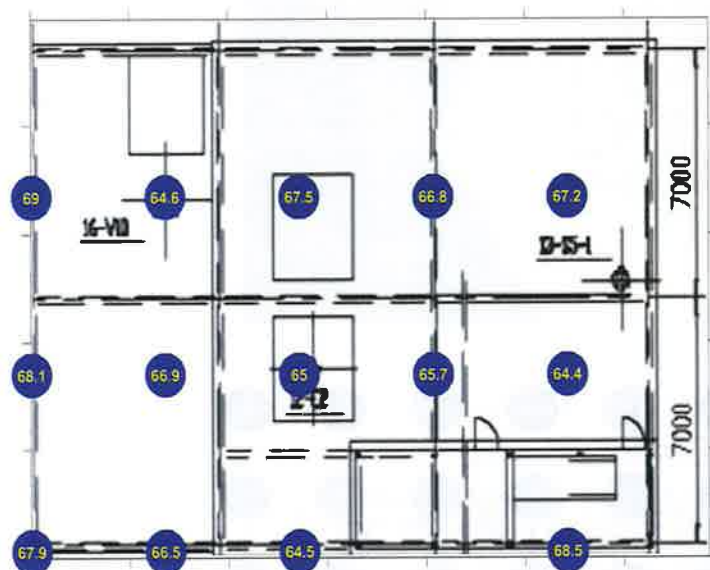
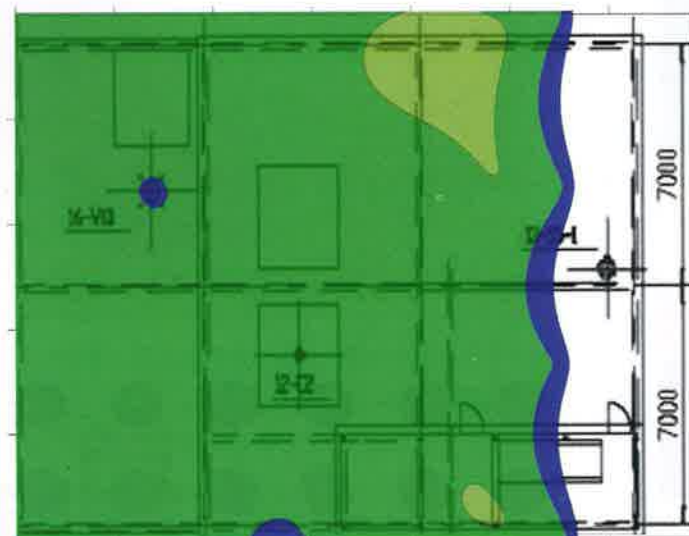
รูปที่ 7 ตำแหน่ง ผลการตรวจวัด และเส้นแสดงระดับเสียง (Noise Contour) พื้นที่โรงงาน UNT ชั้นที่ 6
โรงงานผลิตเม็ดไนลอน-6 บริษัท อูเบะ เคมิคอลส์ (เอเชีย) จำกัด (มหาชน)

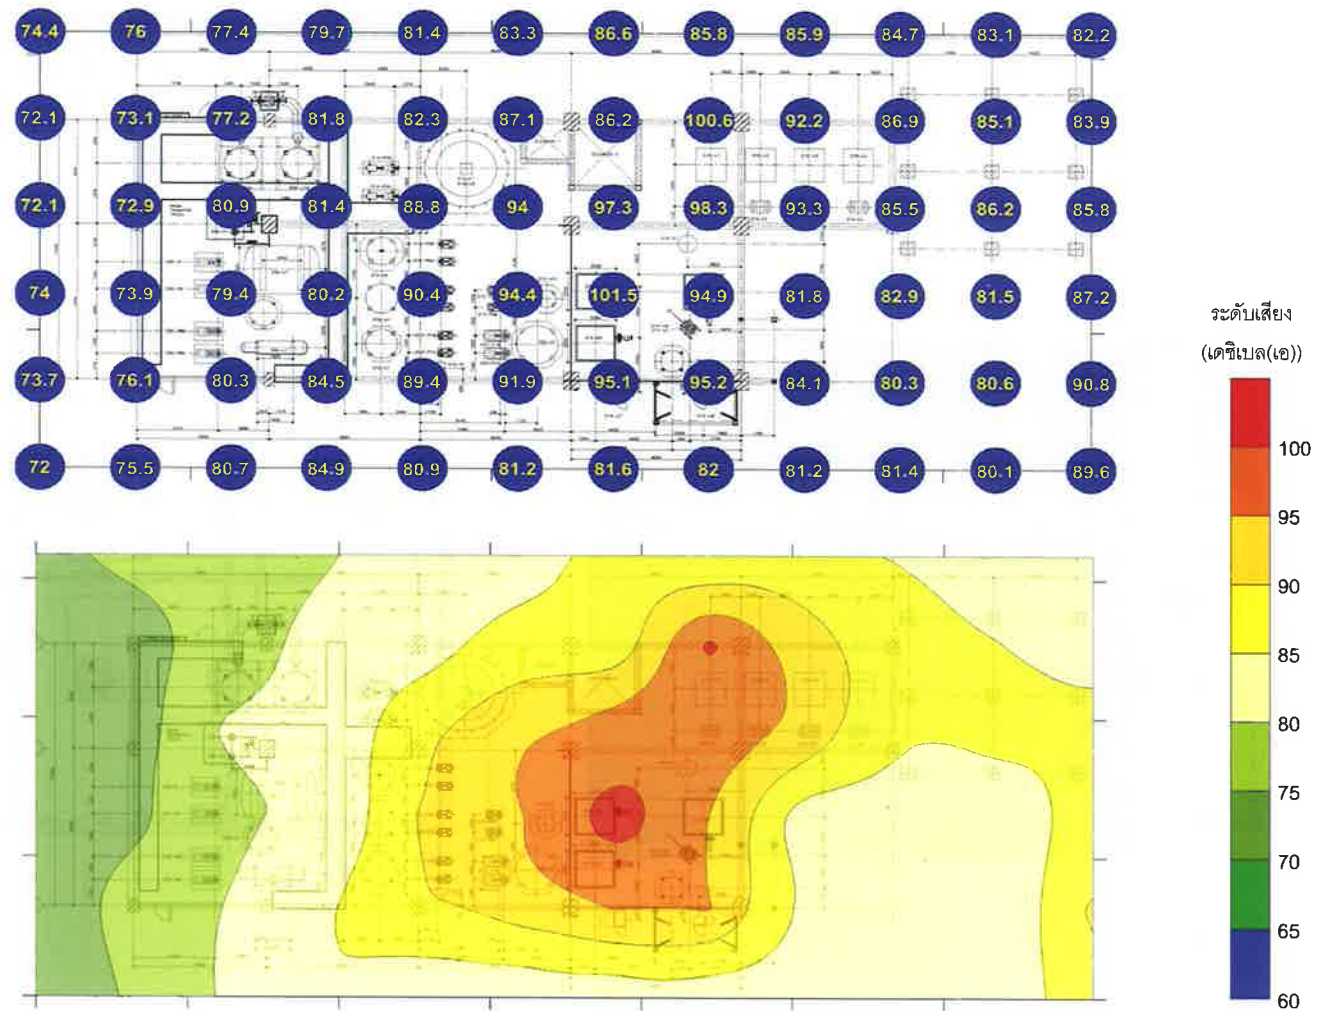
รูปที่ 8 ตำแหน่ง ผลการตรวจวัด และเส้นแสดงระดับเสียง (Noise Contour) พื้นที่โรงงาน UUCP ชั้นที่ 1
โรงงานผลิตเม็ดไนลอน-6 บริษัท อูเบะ เคมิคอลส์ (เอเชีย) จำกัด (มหาชน)

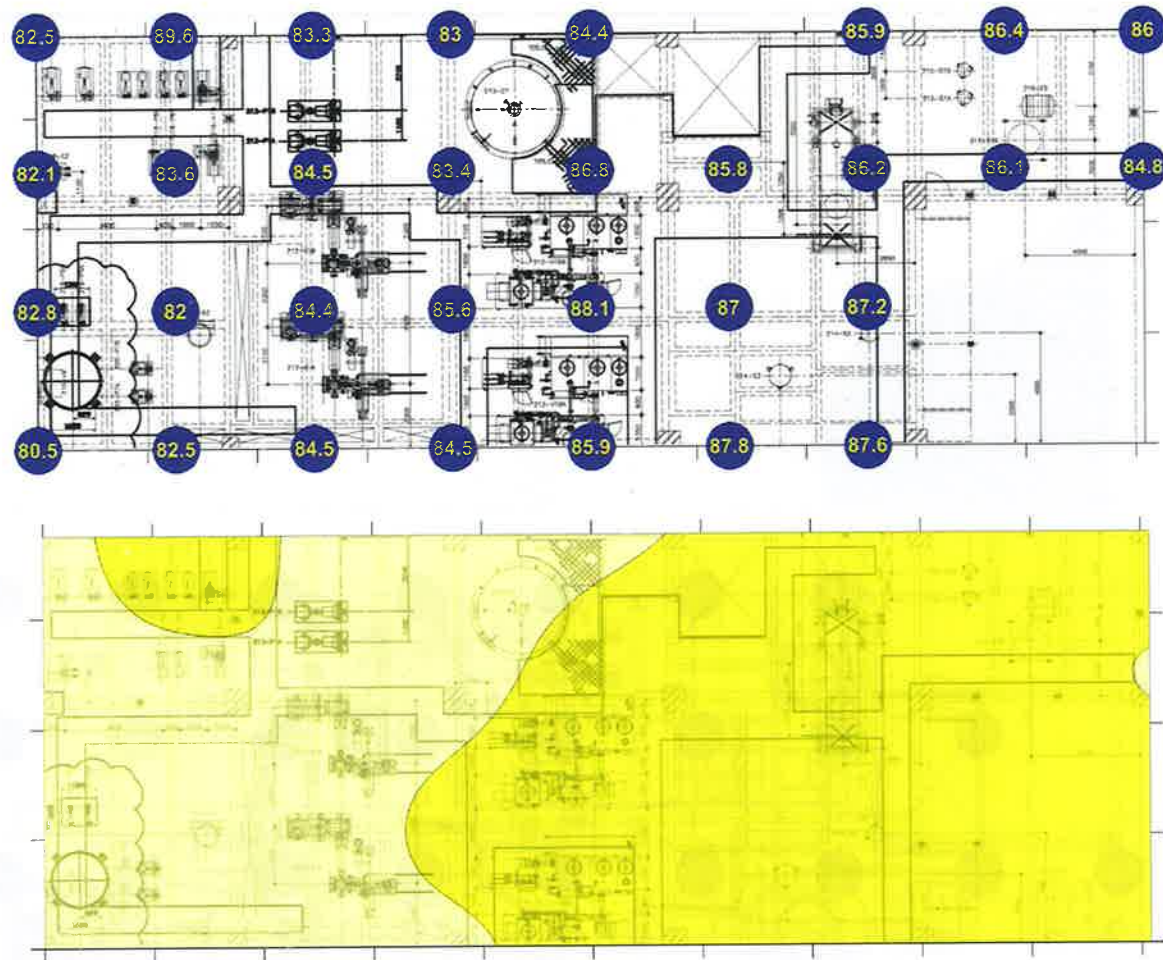
รูปที่ 9 ตำแหน่ง ผลการตรวจวัด และเส้นแสดงระดับเสียง (Noise Contour) พื้นที่โรงงาน UUCP ชั้นที่ 2
โรงงานผลิตเม็ดไนลอน-6 บริษัท อูเบะ เคมิคอลส์ (เอเชีย) จำกัด (มหาชน)

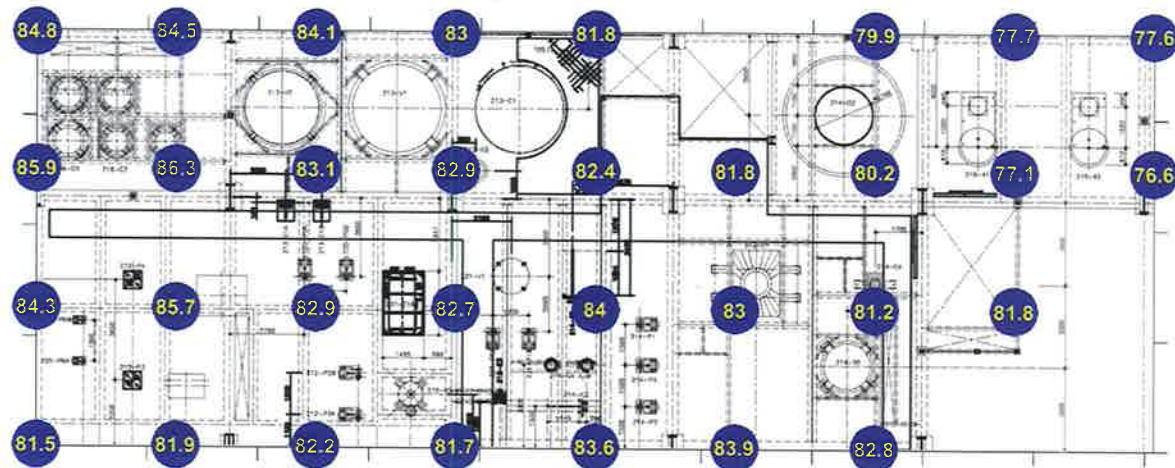
รูปที่ 10 ตำแหน่ง ผลการตรวจวัด และเส้นแสดงระดับเสียง (Noise Contour) พื้นที่โรงงาน UUCP ชั้นที่ 3
โรงงานผลิตเม็ดไนล่อน-6 บริษัท อูเบ เคมิคอลส์ (เอเชีย) จำกัด (มหาชน)

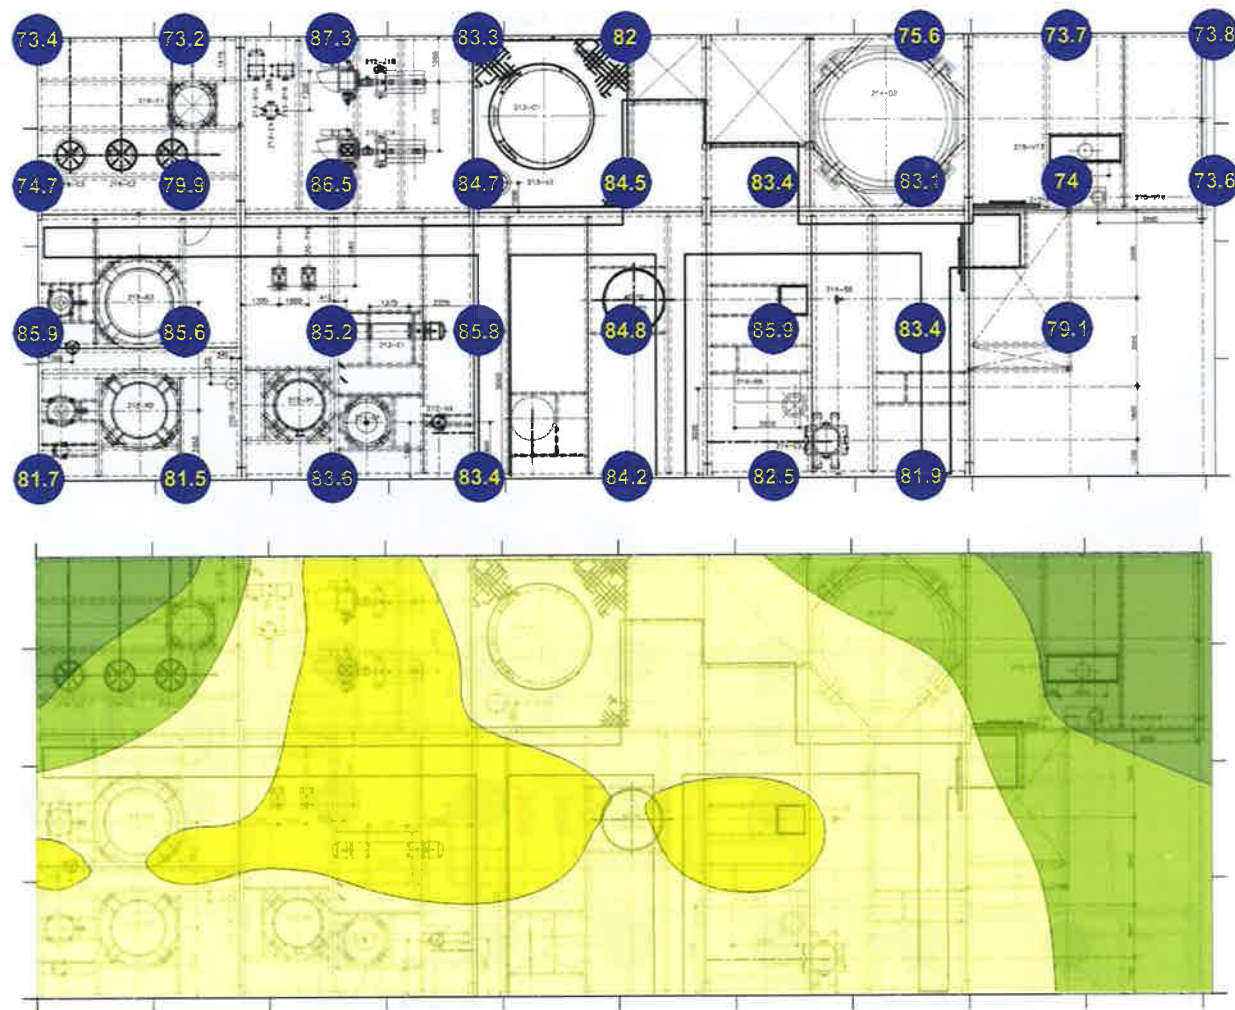
รูปที่ 11 ตำแหน่ง ผลการตรวจวัด และเส้นแสดงระดับเสียง (Noise Contour) พื้นที่โรงงาน UUCP ชั้นที่ 4
โรงงานผลิตเม็ดไนลอน-6 บริษัท อูเบะ เคมิคอลส์ (เอเซีย) จำกัด (มหาชน)

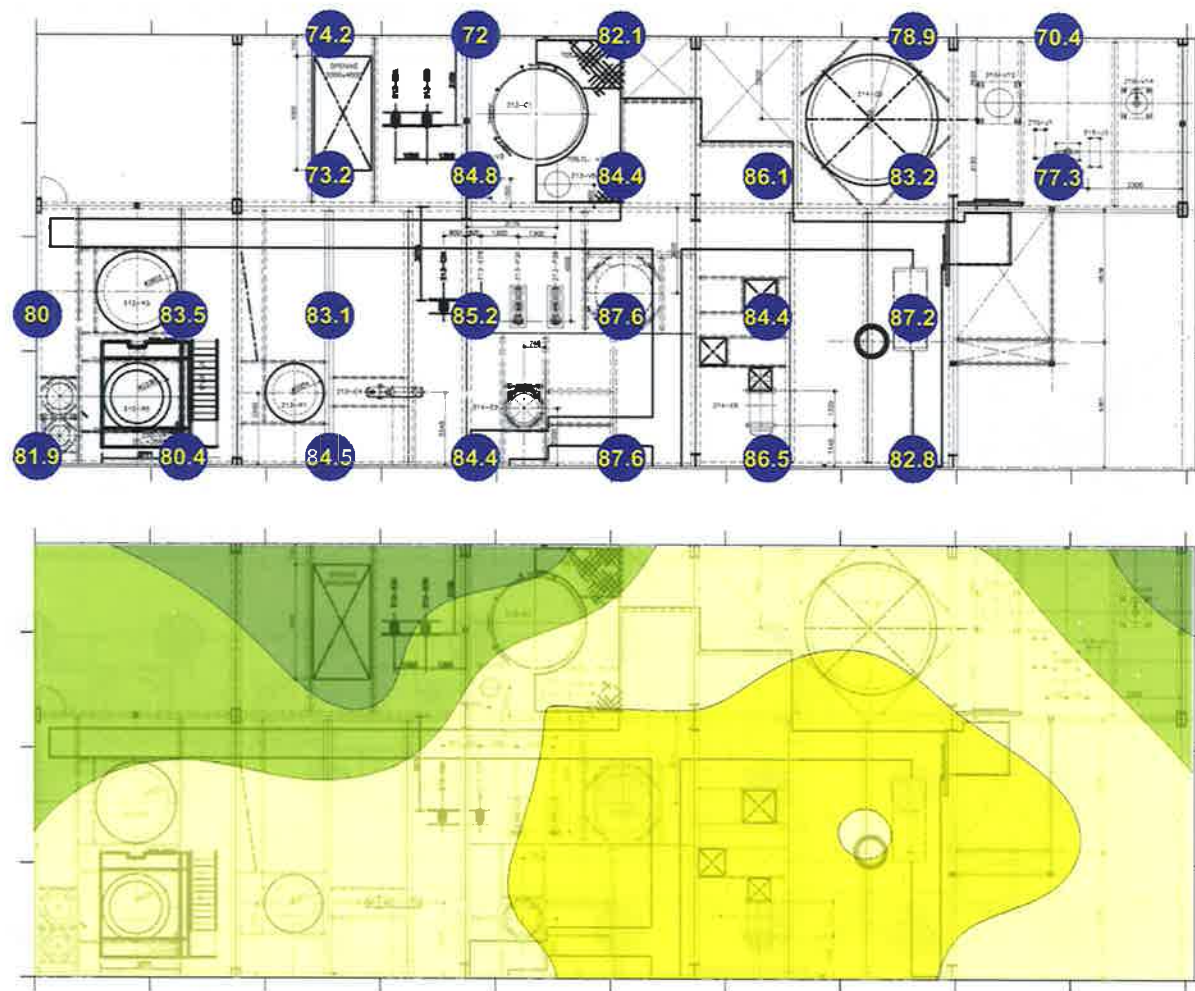
รูปที่ 12 ตำแหน่ง ผลการตรวจวัด และเส้นแสดงระดับเสียง (Noise Contour) พื้นที่โรงงาน UUCP ชั้นที่ 5
โรงงานผลิตเม็ดไนลอน-6 บริษัท อูเบะ เคมิคอลส์ (เอเซีย) จำกัด (มหาชน)

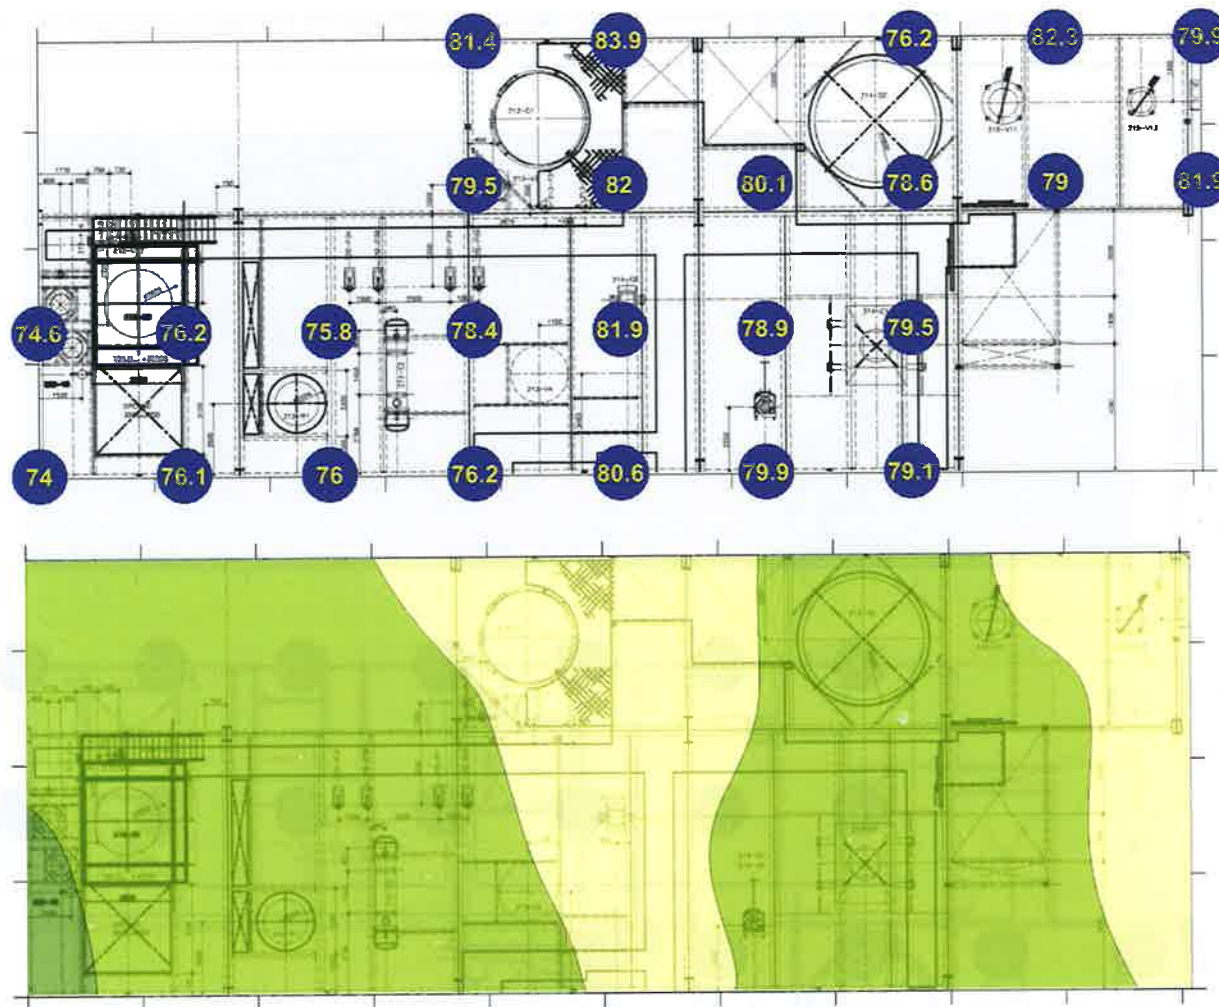
รูปที่ 13 ตำแหน่ง ผลการตรวจวัด และเส้นแสดงระดับเสียง (Noise Contour) พื้นที่โรงงาน UUCP ชั้นที่ 6
โรงงานผลิตเม็ดไนลอน-6 บริษัท อูเบะ เคมิคอลส์ (เอเซีย) จำกัด (มหาชน)

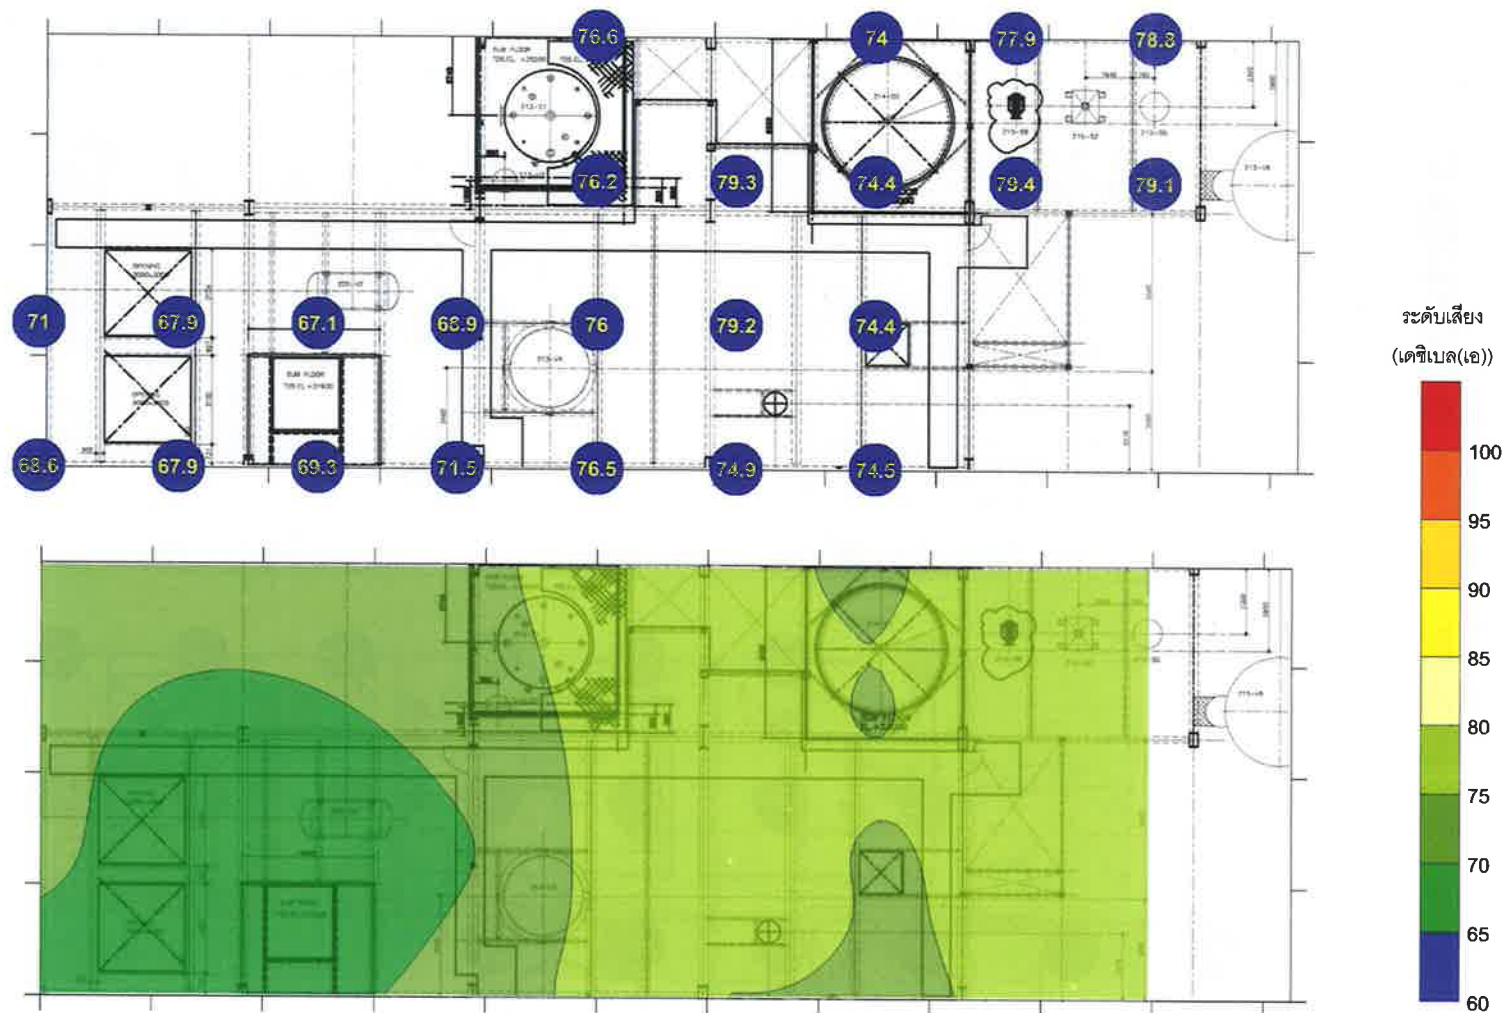
รูปที่ 14 ตำแหน่ง ผลการตรวจวัด และเส้นแสดงระดับเสียง (Noise Contour) พื้นที่โรงงาน UUCP ชั้นที่ 7
โรงงานผลิตเม็ดไนลอน-6 บริษัท อูเบะ เคมิคอลส์ (เอเชีย) จำกัด (มหาชน)

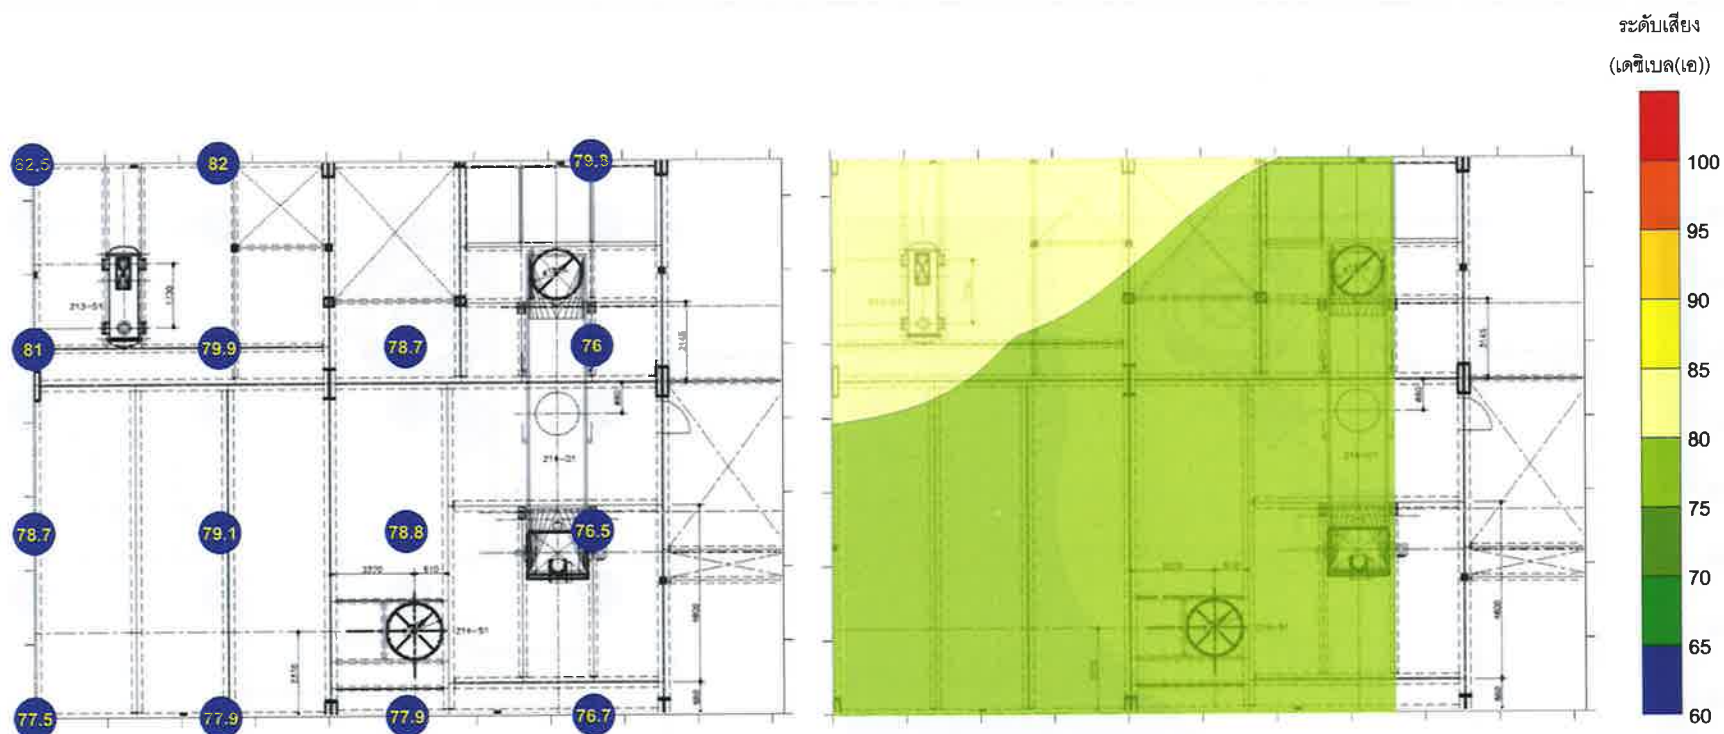
รูปที่ 15 ตำแหน่ง ผลการตรวจวัด และเส้นแสดงระดับเสียง (Noise Contour) พื้นที่โรงงาน UUCP ชั้นที่ 8
โรงงานผลิตเม็ดไนลอน-6 บริษัท อุเบะ เคมิคอลส์ (เอเซีย) จำกัด (มหาชน)

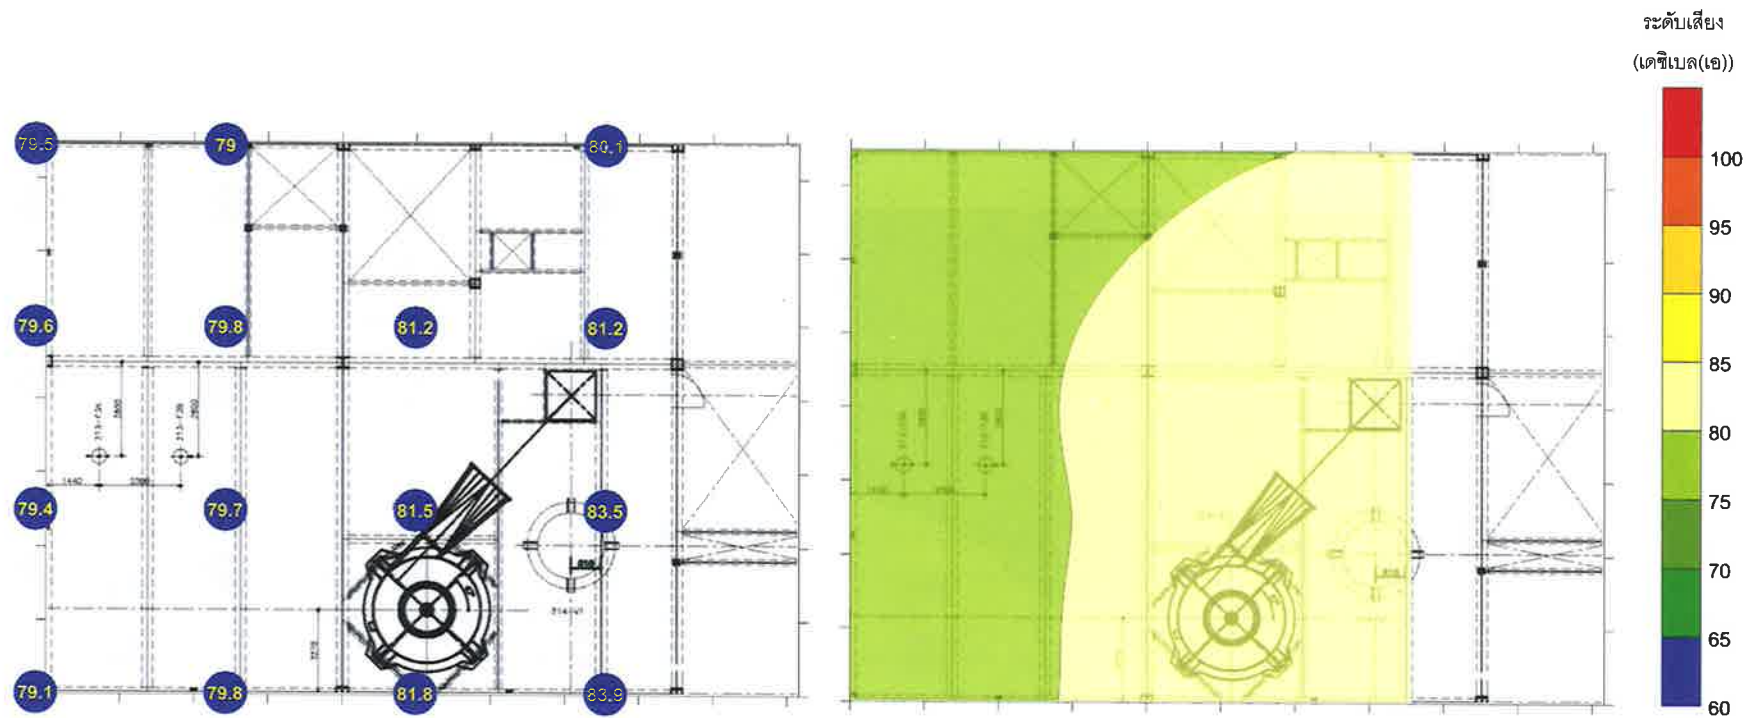
รูปที่ 16 ตำแหน่ง ผลการตรวจวัด และเส้นแสดงระดับเสียง (Noise Contour) พื้นที่โรงงาน UUCP ชั้นที่ 9
โรงงานผลิตเม็ดไนลอน-6 บริษัท อุเบะ เคมิคอลส์ (เอเซีย) จำกัด (มหาชน)

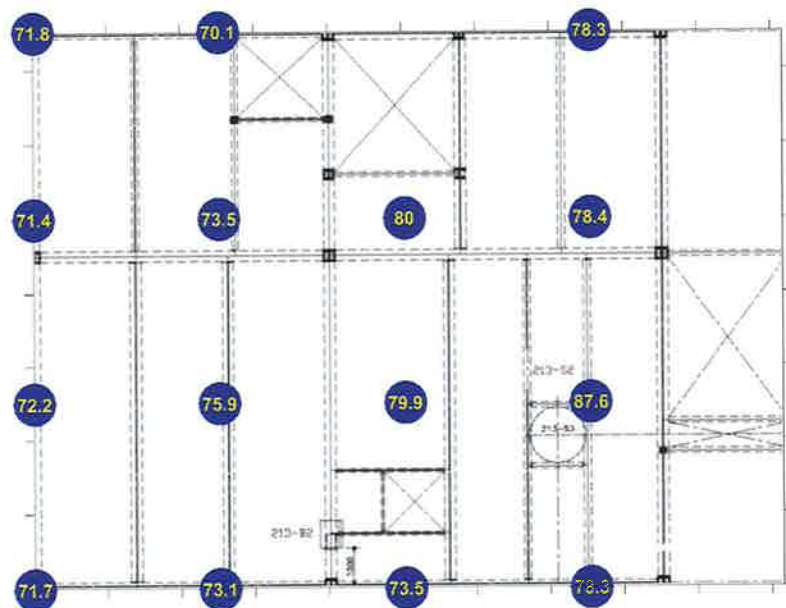
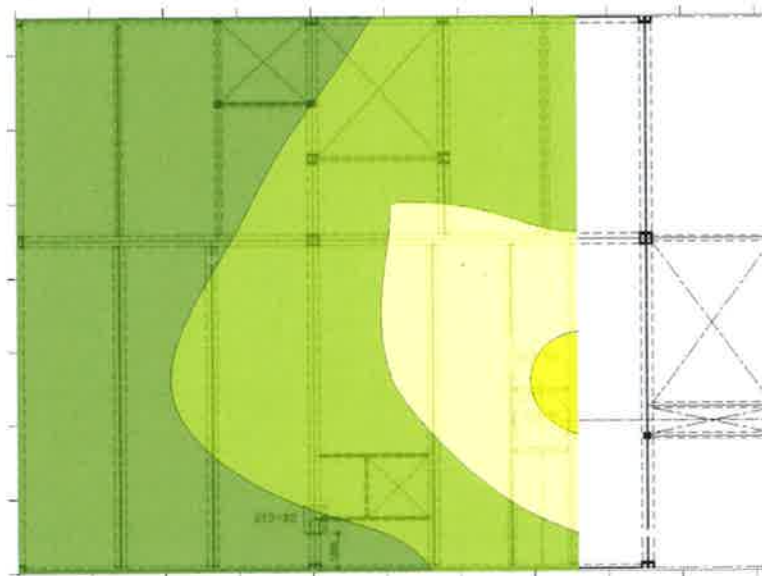
รูปที่ 17 ตำแหน่ง ผลการตรวจวัด และเส้นแสดงระดับเสียง (Noise Contour) พื้นที่โรงงาน UUCP ชั้นที่ 10
โรงงานผลิตเม็ดโนล่อน-6 บริษัท อุเบะ เคมิคอลส์ (เอเชีย) จำกัด (มหาชน)
