## บทที่ 2

### การปฏิบัติตามมาตรการป้องกันและแก้ไขผลกระทบสิ่งแวดล้อม

**ตารางที่ 2.2-1 ผลการปฏิบัติตามมาตรการป้องกันและแก้ไขผลกระทบสิ่งแวดล้อม (ระยะดำเนินการ) โครงการโรงงานผลิตเหล็กเส้นส่วนขยาย**  
บริษัท มิลล์คอน บุรพา จำกัด ระหว่างเดือนมกราคม-มิถุนายน 2566

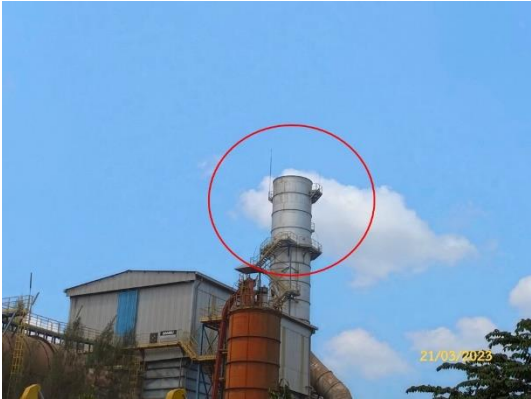
รูปที่ 1 ปล่องเตาหลอม (EAF)	รูปที่ 2 ปล่องเตาอบเหล็กแห้งจากโรงรีดเหล็ก 1 (RHF1)

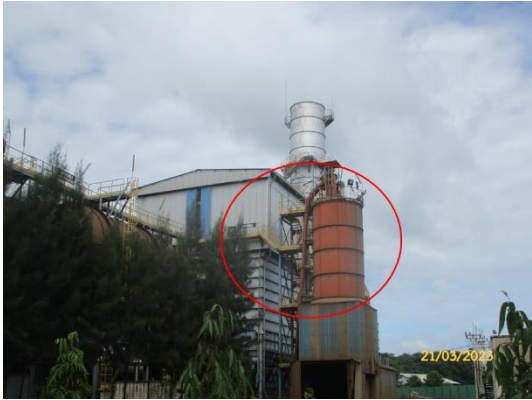
มาตรการป้องกันและแก้ไขผลกระทบสิ่งแวดล้อม	สถานที่ดำเนินการ	ผลการปฏิบัติตามมาตรการฯ	ปัญหา อุปสรรค ที่ไม่สามารถปฏิบัติ ตามมาตรการและ แนวทางแก้ไข	หลักฐานและ เอกสารอ้างอิง
<b>2. คุณภาพอากาศ (ต่อ)</b> - หากระบบบำบัดฝุ่นแบบถุงกรองเกิดการชำรุดหรือขัดข้อง โครงการจะดำเนินการแก้ไขทันที พร้อมทั้งหาสาเหตุที่เกี่ยวข้อง ถ้าแก้ไขไม่ได้ให้หยุดดำเนินการผลิตเพื่อทำการซ่อมแซม	- ระบบดักฝุ่นแบบถุงกรอง	- โครงการมีการตรวจสอบระบบบำบัดฝุ่นแบบถุงกรองเป็นประจำทุก 6 เดือน ซึ่งในช่วงเดือนมกราคม-มิถุนายน 2566 ไม่พบการชำรุดของระบบบำบัดฝุ่นแบบถุงกรอง หากพบการชำรุดหรือขัดข้อง โครงการจะดำเนินการแก้ไขทันที พร้อมทั้งหาสาเหตุ และถ้าหากแก้ไขไม่ได้โครงการจะหยุดดำเนินการผลิต และทำการซ่อมแซมโดยเร็ว	-	- ภาคผนวก 3ข - รูปที่ 3 ระบบบำบัดมลพิษทางอากาศแบบถุงกรอง

รูปที่ 3 ระบบบำบัดมลพิษทางอากาศแบบถุงกรอง

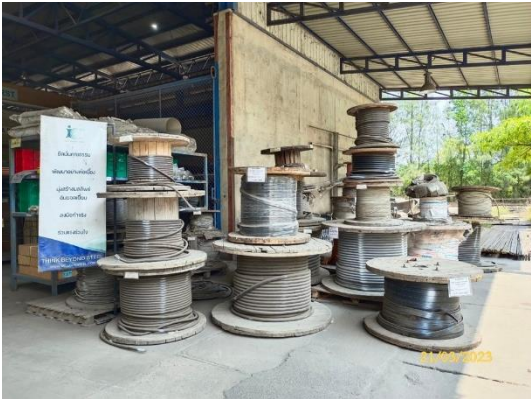
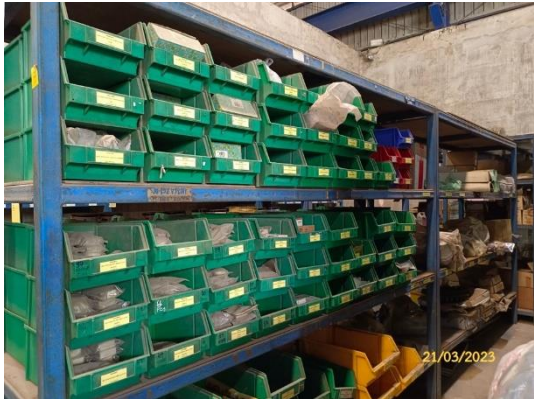
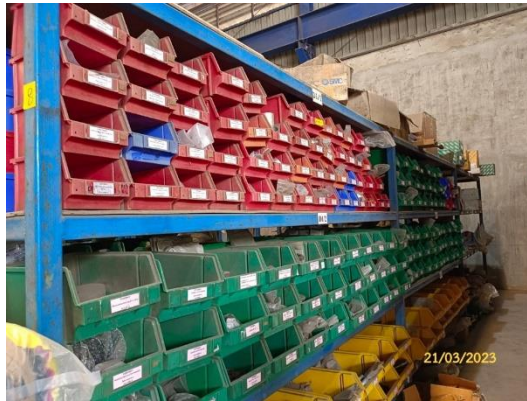
มาตรการป้องกันและแก้ไขผลกระทบสิ่งแวดล้อม	สถานที่ดำเนินการ	ผลการปฏิบัติตามมาตรการฯ	ปัญหา อุปสรรค ที่ไม่สามารถปฏิบัติ ตามมาตรการและ แนวทางแก้ไข	หลักฐานและ เอกสารอ้างอิง
<b>2. คุณภาพอากาศ (ต่อ)</b> - จัดเตรียมอุปกรณ์และอะไหล่ที่จำเป็นเกี่ยวกับระบบบำบัดมลพิษทางอากาศให้มีปริมาณเพียงพอเพื่อสามารถแก้ไขซ่อมแซมเมื่อระบบบำบัดฝุ่นแบบถุงกรองเกิดขัดข้องได้ทันที	- ระบบดักฝุ่นแบบถุงกรอง	- โครงการมีการจัดเตรียมอุปกรณ์ และอะไหล่สำรองที่จำเป็นสำหรับระบบบำบัดมลพิษทางอากาศอย่างเพียงพอ เพื่อสามารถแก้ไขซ่อมแซมได้ทันทีเมื่อพบว่าระบบบำบัดฝุ่นแบบถุงกรองเกิดขัดข้อง ในระหว่างเดือนมกราคม-มิถุนายน 2566 โครงการไม่พบการขัดข้องและชำรุดของระบบบำบัดฝุ่นแบบถุงกรอง	-	- ภาคผนวก 3ข - รูปที่ 4 พื้นที่จัดเก็บอะไหล่สำรอง

รูปที่ 4 พื้นที่จัดเก็บอะไหล่สำรอง

รูปที่ 4 (ต่อ) พื้นที่จัดเก็บบะโหลกสำรอง

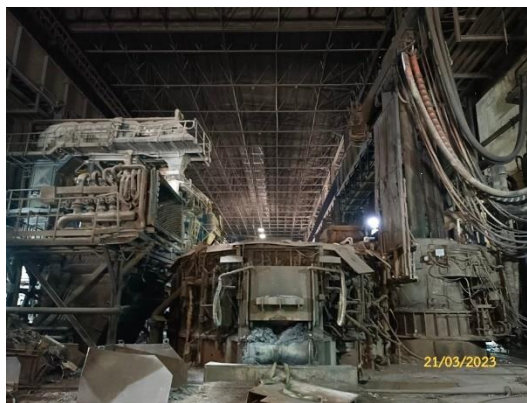
- จัดให้มีแผนการซ่อมบำรุงเตา Electric arc ระบบควบคุมสารมลพิษ bag filter และจัดทำตารางซ่อมบำรุงเครื่องจักรและอุปกรณ์ตามอายุการใช้งานของเครื่องจักรและอุปกรณ์	- เตาหลอมและระบบดักฝุ่นแบบถุงกรอง	- โครงการจัดทำแผนการซ่อมบำรุงเตา Electric arc ระบบบำบัดมลพิษทางอากาศชนิด bag filter และจัดทำตารางซ่อมบำรุงเครื่องจักรและอุปกรณ์ตามอายุการใช้งานของเครื่องจักรและอุปกรณ์ที่เกี่ยวข้อง โดยปฏิบัติตามแผนอย่างเคร่งครัด	-	- ภาคผนวก 5ข - รูปที่ 5 เตา Electric arc

รูปที่ 5 เตา Electric arc

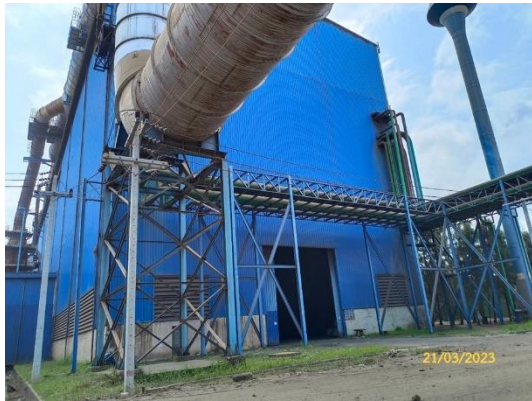
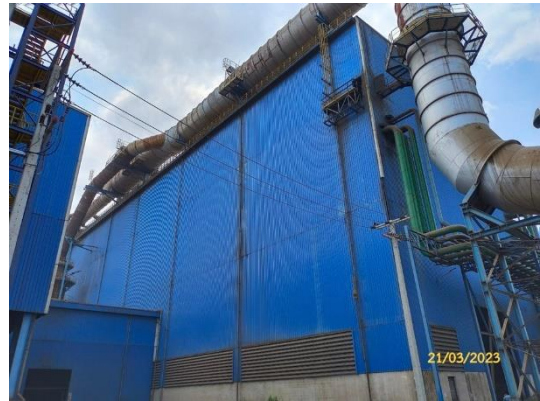
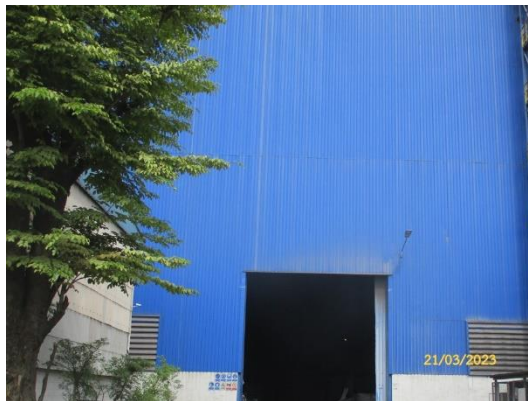
- ติดตั้งเครื่องจักรและอุปกรณ์ที่อาจก่อให้เกิดเสียงดังภายในอาคารเพื่อป้องกันเสียงดังรบกวนชุมชนใกล้เคียง	- กระบวนการผลิต	- โครงการทำการติดตั้งเครื่องจักรและอุปกรณ์ที่อาจก่อให้เกิดเสียงดังภายในอาคาร ซึ่งติดตั้งวัสดุดูดซับเสียงเพื่อป้องกันเสียงดังรบกวนชุมชนใกล้เคียง	-	- รูปที่ 7 อาคารติดตั้งเครื่องจักร - รูปที่ 43 วัสดุดูดซับเสียง

รูปที่ 7 อาคารติดตั้งเครื่องจักร

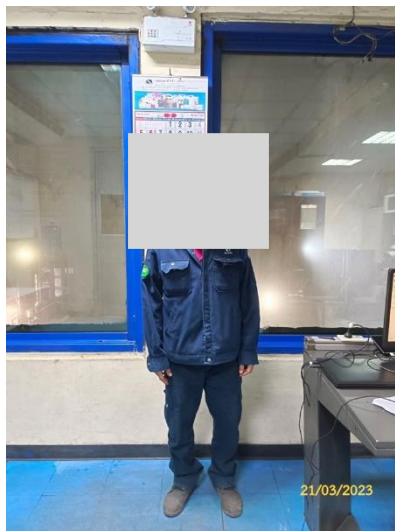
รูปที่ 8 พนักงานสวมใส่อุปกรณ์ป้องกันอันตรายส่วนบุคคล

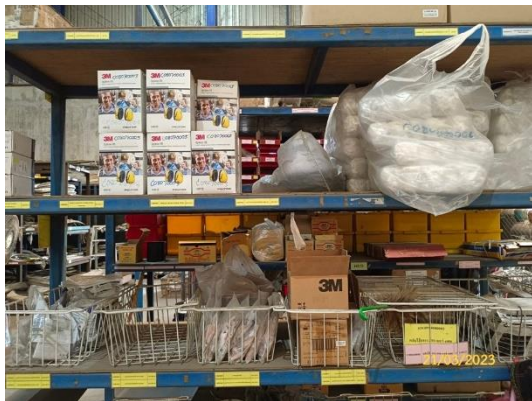
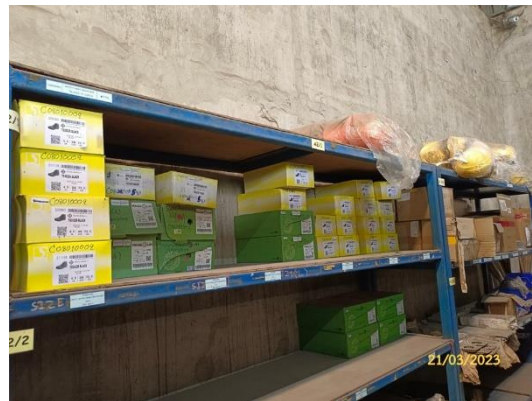
- กำหนดเขตที่มีเสียงดังรอบพื้นที่/เครื่องจักรที่มีเสียงดังเกิน 85 เดซิเบลเอ และจัดเตรียมอุปกรณ์ป้องกันเสียงส่วนบุคคล หากพนักงานเข้าไปทำงานในบริเวณดังกล่าวต้องสวมใส่เครื่องป้องกันเสียง เช่น ปลั๊กอุดหูที่ครอบหูให้กับพนักงานที่ทำงานในพื้นที่ที่มีเสียงดังอย่างเพียงพอ	- กระบวนการผลิต	- โครงการกำหนดเขตพื้นที่เครื่องจักรที่มีเสียงดังเกิน 85 เดซิเบล (เอ) พร้อมทั้งติดป้ายเตือนการสวมใส่อุปกรณ์ป้องกันอันตรายส่วนบุคคลและจัดเตรียมอุปกรณ์ป้องกันเสียงให้แก่พนักงานอย่างเพียงพอ และกำชับให้พนักงานที่เข้าไปทำงานในบริเวณดังกล่าวต้องสวมใส่อุปกรณ์ป้องกันเสียงตลอดเวลาที่ปฏิบัติงาน	-	- รูปที่ 8 พนักงานสวมใส่อุปกรณ์ป้องกันอันตรายส่วนบุคคล - รูปที่ 9 ป้ายเตือนการสวมใส่อุปกรณ์ป้องกันอันตรายส่วนบุคคลในพื้นที่ปฏิบัติงาน - รูปที่ 10 อุปกรณ์ป้องกันอันตรายส่วนบุคคล

รูปที่ 10 อุปกรณ์ป้องกันอันตรายส่วนบุคคล

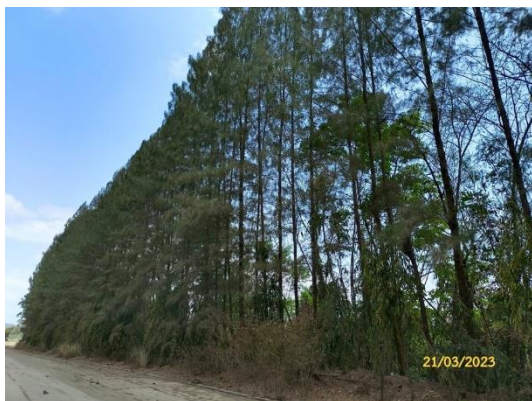
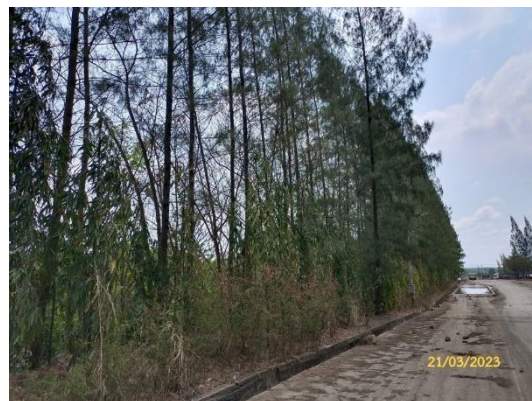
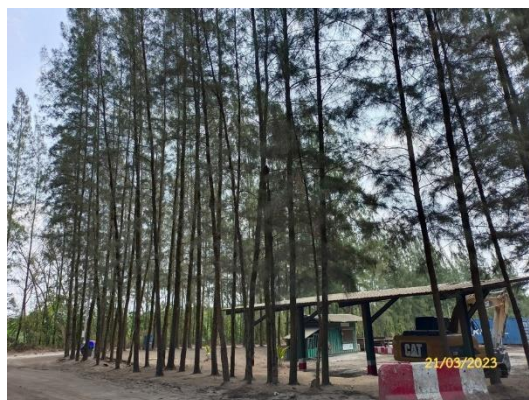
- ปลูกไม้ยืนต้นรอบพื้นที่โครงการ เพื่อใช้เป็นแนวป้องกันเสียงดังรบกวนชุมชนใกล้เคียง	- พื้นที่โครงการ	- โครงการมีการปลูกไม้ยืนต้นรอบพื้นที่โครงการ ได้แก่ อโศกอินเดีย สน กระถิน และยางพารา เพื่อใช้เป็นแนวป้องกันเสียงดังรบกวนชุมชนบริเวณใกล้เคียงโครงการ	-	- รูปที่ 11 ต้นไม้ริมรั้วโครงการและพื้นที่สีเขียว

รูปที่ 11 ต้นไม้ริมรั้วโครงการ และพื้นที่สีเขียว

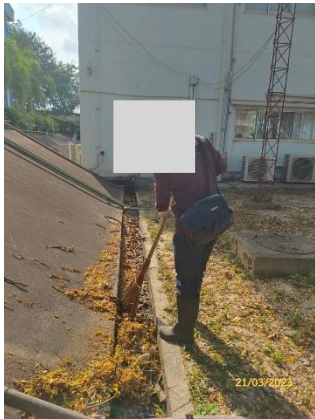
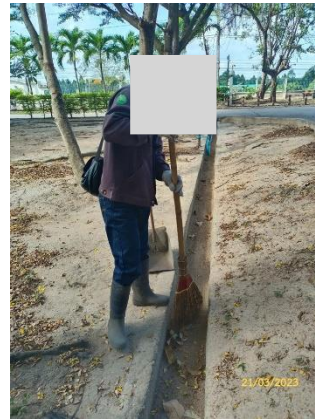
- จัดให้มีการตรวจสอบและดูแลท่อน้ำเสียอย่างสม่ำเสมอเพื่อให้มั่นใจว่าอยู่ในสภาพที่เหมาะสมไม่รั่วซึมและไม่มีการสะสมของสิ่งปฏิกูลในรางน้ำฝน	- ท่อน้ำเสียและรางระบายน้ำฝน	- โครงการจัดให้มีเจ้าหน้าที่ทำการตรวจสอบและดูแลท่อน้ำเสียอย่างสม่ำเสมอ โดยล่าสุดดำเนินการตรวจสอบและดูแลท่อน้ำเสียเมื่อวันที่ 23 มิถุนายน 2566 เพื่อให้มีสภาพที่ใช้งานได้ดีไม่เกิดการรั่วซึม สำหรับรางระบายน้ำฝนได้มีการทำความสะอาดและกำจัดสิ่งปฏิกูลเพื่อไม่ให้มีสิ่งกีดขวางการระบายน้ำ	-	- ภาคผนวก 11ข - รูปที่ 17 เจ้าหน้าที่ตรวจสอบและดูแลรางระบายน้ำและท่อน้ำเสีย

รูปที่ 17 เจ้าหน้าที่ตรวจสอบและดูแลวางระบายน้ำและท่อน้ำเสีย

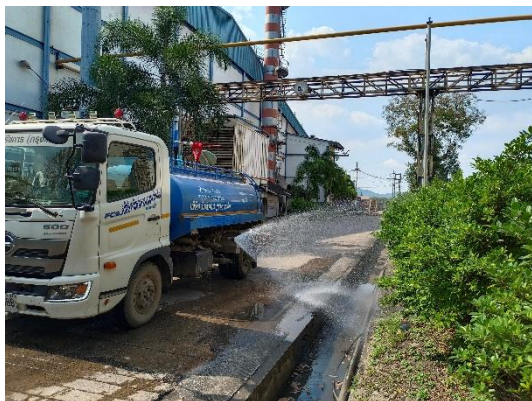
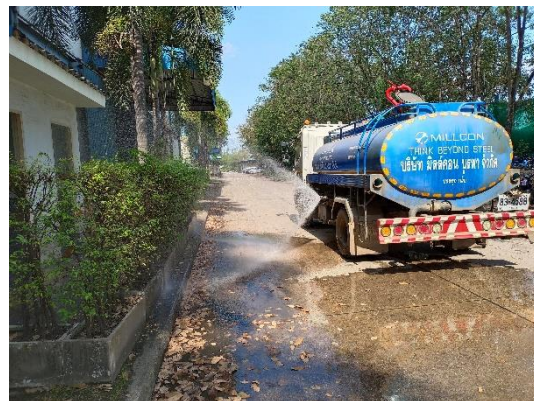
- นำน้ำที่ผ่านระบบบำบัดน้ำเสียไปใช้รดน้ำต้นไม้	- พื้นที่โครงการ	- โครงการนำน้ำที่ผ่านการบำบัดแล้ว และมีค่าเป็นไปตามเกณฑ์มาตรฐานคุณภาพน้ำทั้งตามประกาศกระทรวงอุตสาหกรรม (พ.ศ. 2560) ไปใช้รดน้ำต้นไม้และพื้นที่สีเขียวภายในพื้นที่โครงการ	-	- รูปที่ 18 การนำน้ำทิ้งที่ผ่านการบำบัดไปรดน้ำต้นไม้

รูปที่ 18 การนำน้ำทิ้งหลังผ่านการบำบัดไปรดน้ำต้นไม้

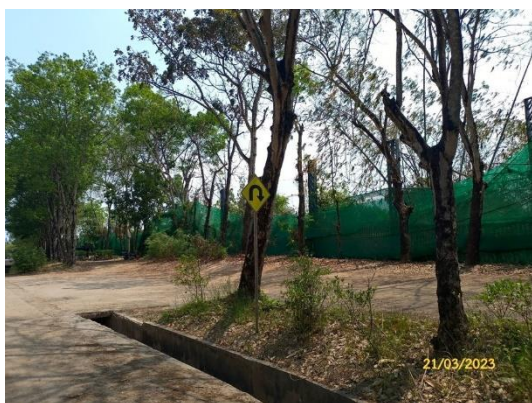
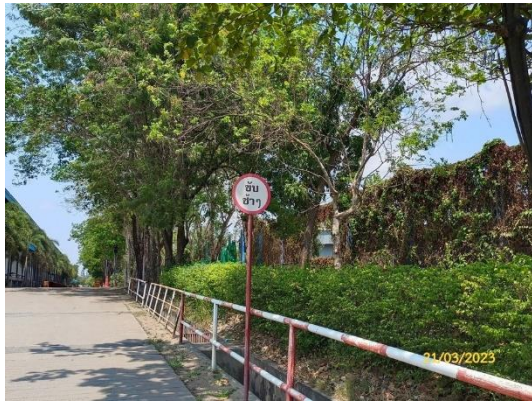
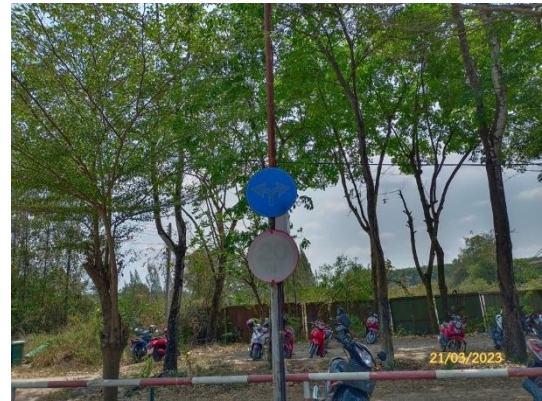
รูปที่ 19 ป้ายจราจรภายในพื้นที่โครงการ

รูปที่ 19 (ต่อ) ป้ายจราจรภายในพื้นที่โครงการ

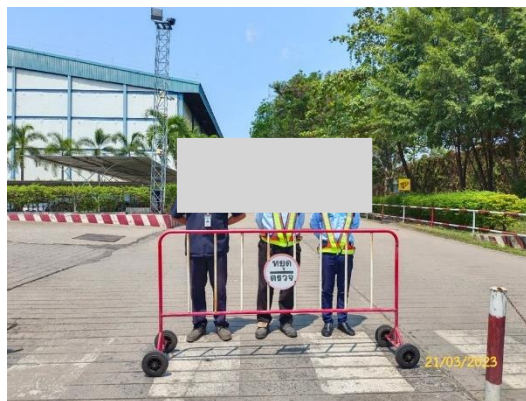
- โครงการจัดให้มีเจ้าหน้าที่คอยอำนวยความสะดวกและจัดระเบียบการจราจรบริเวณทางเข้า-ออกจากพื้นที่โครงการ	- บริเวณทางเข้า-ออกพื้นที่โครงการ	- โครงการจัดให้มีเจ้าหน้าที่รักษาความปลอดภัยคอยอำนวยความสะดวกและจัดระเบียบการจราจรบริเวณทางเข้า-ออกพื้นที่โครงการตลอด 24 ชั่วโมง	-	- รูปที่ 20 เจ้าหน้าที่รักษาความปลอดภัย

รูปที่ 20 เจ้าหน้าที่รักษาความปลอดภัย

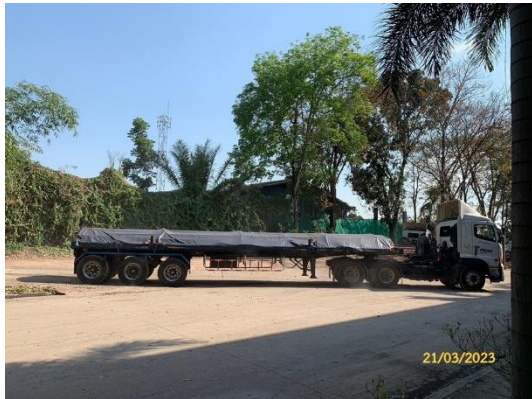
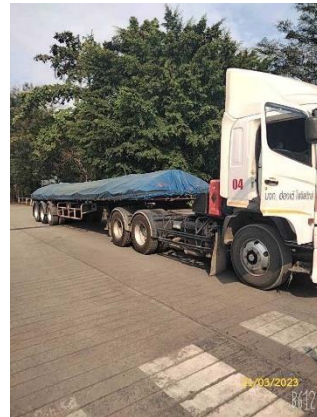
รูปที่ 22 การผูกมัดและปิดคลุมผลิตภัณฑ์ที่รถขนส่ง

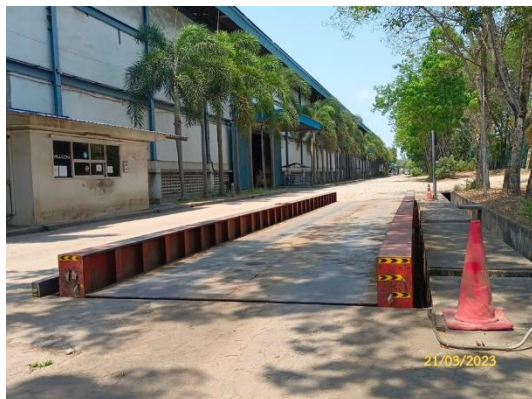
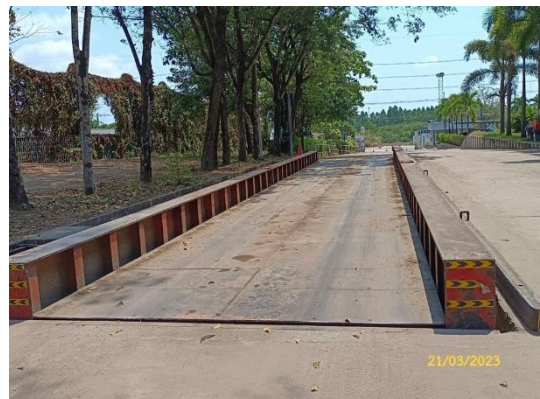
- บรรทุกน้ำหนักตามระเบียบของกรมการขนส่งทางบก	- รถขนส่ง	- โครงการจัดให้มีเครื่องชั่งน้ำหนักบรรทุกทุกที่จะทำการขนส่งและ ทำการชั่งน้ำหนักบรรทุกทุกก่อนเข้า-ออกนอกโรงงานทุกครั้งเพื่อ ควบคุมน้ำหนักของรถบรรทุกไม่ให้เกินกว่าข้อกำหนดของกรมการ ขนส่งทางบก	-	- รูปที่ 23 เครื่องชั่ง น้ำหนักบรรทุก

รูปที่ 23 เครื่องซังน้ำหนักรถบรรทุก

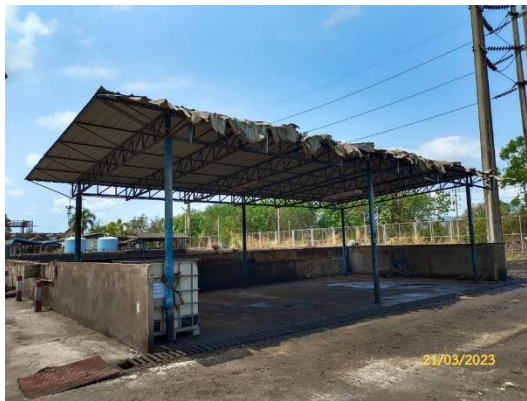
- น้ำมันที่ไม่ใช้แล้วเกิดขึ้นประมาณ 19.16 ตันต่อปี จะถูกรวบรวมไว้ในถังขนาด 200 ลิตร แล้วนำไปเก็บ ไว้ในอาคารโรงหลอมและหล่อเหล็ก ก่อนติดต่อ ให้โรงปูนซีเมนต์รับไปกำจัด โดยการนำไปใช้เพื่อ เชื้อเพลิงทดแทนในเตาเผาปูนซีเมนต์ต่อไป	- พื้นที่โครงการ	- โครงการมีการรวมน้ำมันที่ไม่ใช้แล้ว รวบรวมไว้ในถังขนาด 200 ลิตร และประสานให้บริษัท สยามวัฒนาออยส์ จำกัด ซึ่งเป็นหน่วยงานที่ได้รับอนุญาตจากกรมโรงงานอุตสาหกรรมรับ ไปกำจัด โดยระหว่างเดือนมกราคม-มิถุนายน 2566 พบน้ำมัน ที่ไม่ใช้แล้วเกิดขึ้นในปริมาณน้อย ทางโครงการจึงไม่มีการนำส่ง ไปกำจัดแต่อย่างใด	-	- ภาคผนวก 18ข - ภาคผนวก 19ข - รูปที่ 28 พื้นที่จัดเก็บ น้ำมันหล่อลื่นที่ ไม่ใช้แล้ว

รูปที่ 28 พื้นที่จัดเก็บน้ำมันหล่อลื่นที่ไม่ใช้แล้ว
