การปฏิบัติตามมาตรการป้องกัน
และแก้ไขผลกระทบสิ่งแวดล้อม

2.1 ผลการปฏิบัติตามมาตรการป้องกันและแก้ไขผลกระทบสิ่งแวดล้อม

ฉบับประจำเดือนมกราคม – มิถุนายน พ.ศ.2566

โครงการ โรงแรม ภูเก็ต แมริออท รีสอร์ท แอนด์สปา หาดในยาง (ส่วนขยาย) ตั้งอยู่เลขที่ 92 หมู่ 3 บ้านสาคุ หาดในยาง ตำบลสาคุ อำเภอดง จังหวัดภูเก็ต 83110 ปัจจุบันเปิดดำเนินการภายใต้ชื่อโรงแรม ภูเก็ต แมริออท รีสอร์ท แอนด์สปา หาดในยางบีช โดย บริษัท ทีซีซี ลักซ์ซูรีโอเทลส์ และรีสอร์ท จำกัด ซึ่งเป็นโครงการเป็นโรงแรมประกอบด้วยอาคาร จำนวน 31 อาคารเป็นอาคารห้องพักโรงแรมจำนวน 11 อาคาร อาคารหอพักพนักงาน จำนวน 1 อาคาร อาคารส่วนบริการ จำนวน 8 อาคาร และอาคารบ้านพัก จำนวน 11 อาคาร มีจำนวนห้องพักทั้งสิ้น 183 ห้อง ตั้งอยู่บนเนื้อที่ขนาด 28 ไร่ 20.5 ตารางวา หรือคิดเป็น 44,882.0 ตารางเมตร ทั้งนี้โครงการเข้าข่ายที่จะต้องศึกษาและจัดทำรายงานการวิเคราะห์ผลกระทบสิ่งแวดล้อมซึ่งโครงการได้ดำเนินการจัดทำรายงานฯ ส่งให้ สผ.พิจารณาจนได้รับความเห็นชอบแล้ว ตามหนังสือที่ทส1009.5/10539 ลงวันที่ 26 กันยายน 2557 โดยหนังสือเห็นชอบได้กำหนดมาตรการป้องกันและแก้ไขผลกระทบสิ่งแวดล้อมและมาตรการติดตามตรวจสอบผลกระทบสิ่งแวดล้อม เพื่อเป็นแนวทางให้โครงการปฏิบัติรวมไปถึงเสนอรายงานผลการปฏิบัติตามมาตรการฯ ต่อหน่วยงานอนุญาต และหน่วยงานที่เกี่ยวข้อง รวมทั้งสำนักงานนโยบายและแผนทรัพยากร

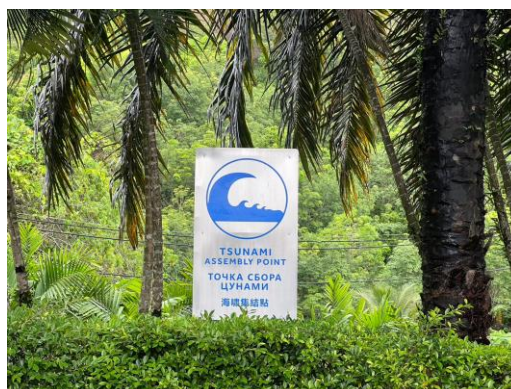
ภาพที่ 2.2-1 พื้นที่หนีภัยบริเวณชั้นหลังคาของ H3 และอาคาร H4

1. ทรัพยากรสิ่งแวดล้อมทางกายภาพ				
1.1 สภาพภูมิประเทศ	-	-	-	-
1.2 ทรัพยากรดินและการเกิด ดินถล่ม	-	-	-	-
1.3 ธรณีวิทยา การเกิด แผ่นดินไหว การเกิดสึนามิ	1. จัดให้มีพื้นที่หนีภัยในบริเวณชั้นหลังคาของอาคาร H3 และอาคาร H4 พื้นที่ 147.74 ตารางเมตร/อาคาร สำหรับหนีภัยกรณีที่ไม่สามารถอพยพไปยังจุดรวมพลได้ทัน	โครงการจัดให้มีพื้นที่หนีภัยบริเวณชั้นหลังคาของอาคาร H3 และอาคาร H4	-	ภาพที่ 2.2-1

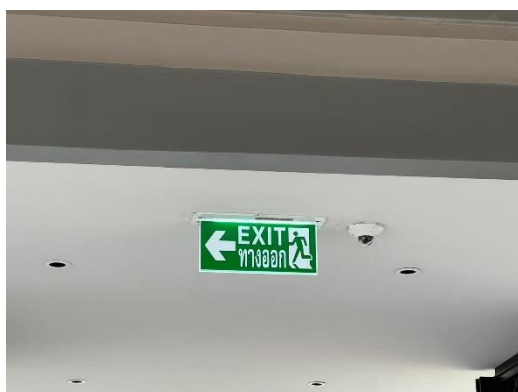
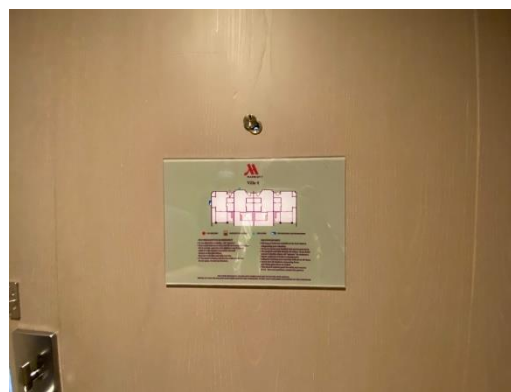
ภาพที่ 2.2-2 จุดรวมพลกรณีเกิดแผ่นดินไหว การเกิดสึนามิ และไฟไหม้

2. จัดให้มีจุดรวมพล 233 ตร.ม บริเวณติดกับทางออกของโครงการสูงจากระดับน้ำทะเลปานกลาง 16.50 ม.ซึ่งปลอดภัยจากสึนามิ	โครงการจัดให้มีจุดรวมพลเบื้องต้นจำนวน 2 จุดโดยเปลี่ยนจุดมาอยู่บริเวณหน้าประตูทางเข้า 1 จุด และบริเวณบ่อเก็บน้ำใช้ของโครงการ เพิ่มอีก 1 จุด	-	ภาพที่ 2.2-2

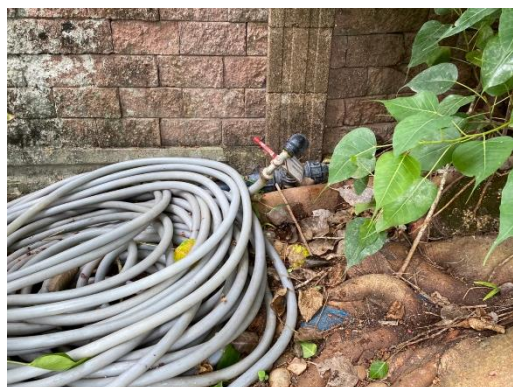
ภาพที่ 2.2-11 ระบบบำบัดน้ำเสียและการนำน้ำที่ผ่านการบำบัดแล้วมารดน้ำต้นไม้

2.2 นิเวศวิทยาทางน้ำ	1. น้ำเสียที่ผ่านการบำบัดด้วยระบบเติมอากาศแบบผิวสัมผัสโครงการส่วนขยายมีปริมาตร 44.52 ลบ.ม./วัน มีค่า BOD ออก ไม่เกิน 20 มก./ลิตร (มาตรฐานน้ำทิ้งอาคารประเภท ข. BOD ค่าออกไม่เกิน 30 มก./ลิตร) จะรวบรวมเข้าสู่บ่อพักน้ำเสียแบบเติมอากาศ (Post Aeration) ปริมาตร 60 ลบ.ม. ระยะเวลาเก็บกัก 12 ชั่วโมงเป็นฝาดตะแกรงเหล็กขนา ๓0.1x0.1 ม. โดยจะมีการเติมอากาศในบ่อดังกล่าวด้วยเครื่องเติมอากาศได้นำขนาดมอเตอร์ 0.75 กิโลวัตต์ จำนวน 1 เครื่อง ความสามารถในการเติมอากาศ 3.0 ลบ.ม./ชม. แล้วเข้าสู่ระบบกรองทราย (Sand filter) เพื่อเกาะกักและความขุ่นออกจากน้ำ กรองคาร์บอน (Carbon Filter) เพื่อกรองเศษตะกอนเหลือและกำจัดกลิ่นที่ไม่พึงประสงค์ออกจากน้ำและฆ่า UV ก่อนนำน้ำที่ผ่านการบำบัดแล้วไปรดน้ำต้นไม้ภายในพื้นที่โครงการส่วนโรงแรมโดยใช้ระบบก๊อกสนามต่อไป	โครงการจัดให้มีการนำน้ำที่ผ่านการบำบัดแล้วทั้ง 2 ชุด มารดน้ำต้นไม้ โดยนำน้ำที่ผ่านการบำบัดแล้ว เติมคลอรีนและนำมาผ่านเครื่องกรองสูบน้ำ และไหลลงไปยังบ่อหนองน้ำ แล้วทำการสูบน้ำกลับขึ้นมารดน้ำต้นไม้	-	ภาพที่ 2.2-11

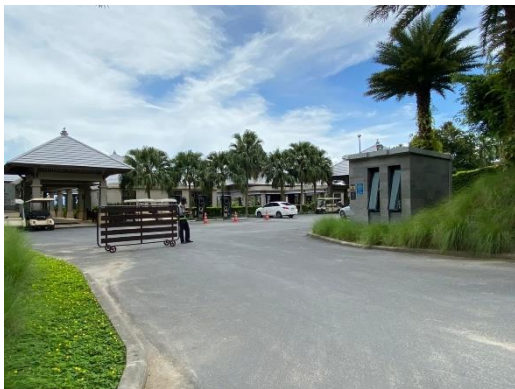
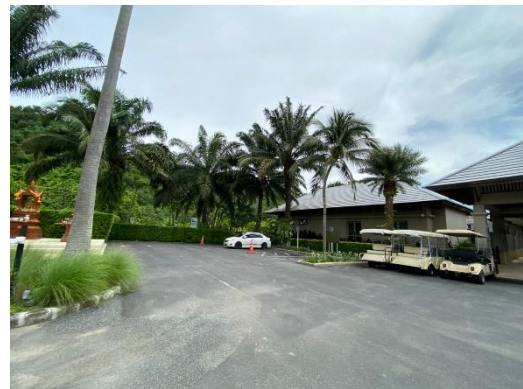
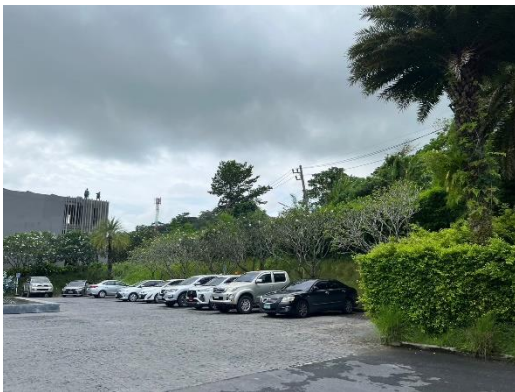
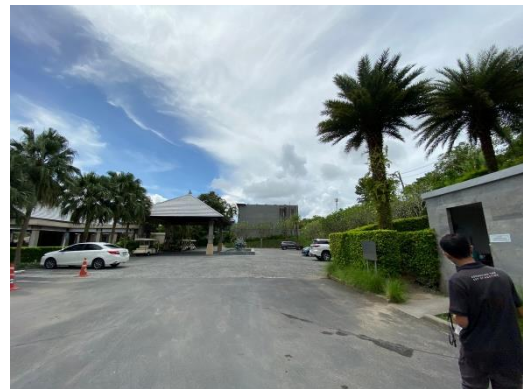
ภาพที่ 2.2-13 ป้ายโครงการและเจ้าหน้าที่อำนวยความสะดวก

4. การใช้ประโยชน์ที่ดินตามกฎหมายกระทรวงฉบับที่ 20 (พ.ศ.2532) ออกตามในพระราชบัญญัติควบคุมอาคาร พ.ศ.2522	-	-	-
3.2 การคมนาคมขนส่ง	1. ติดป้ายโครงการลูกศรแสดงทิศทางบริเวณเข้า-ออกโครงการที่สามารถมองเห็นได้ชัดเจนแนะนำระยะทางที่จะชะลอรถได้ทันก่อนเข้าสู่โครงการได้อย่างปลอดภัย	โครงการจัดให้มีป้ายชื่อโครงการที่สามารถเห็นได้แต่ไกล เจ้าหน้าที่คอยอำนวยความสะดวกบริเวณทางเข้าออก และบอกเส้นทางเดินรถ	-	ภาพที่ 2.2-13

2. ควบคุมการจราจรบริเวณทางเข้า-ออกพื้นที่โครงการโดยจัดให้มีเจ้าหน้าที่รักษาความปลอดภัยควบคุมดูแลและตรวจรถเข้า-ออกโครงการและทางจราจรให้เพียงพอ	โครงการจัดให้มีเจ้าหน้าที่รักษาความปลอดภัย และคอยอำนวยความสะดวกบริเวณทางเข้าออก ตลอดเวลา	-	ภาพที่ 2.2-13

3. เวลากลางคืนจัดให้มีระบบไฟฟ้าส่องสว่างบริเวณทางเข้า-ออกโครงการและทางจราจรให้เพียงพอ	ในเวลากลางคืนโครงการจัดให้มีระบบส่องสว่างบริเวณทางเข้าโครงการ	-	ภาพที่ 2.2-13

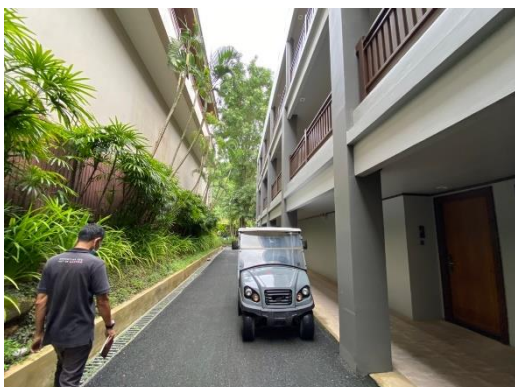
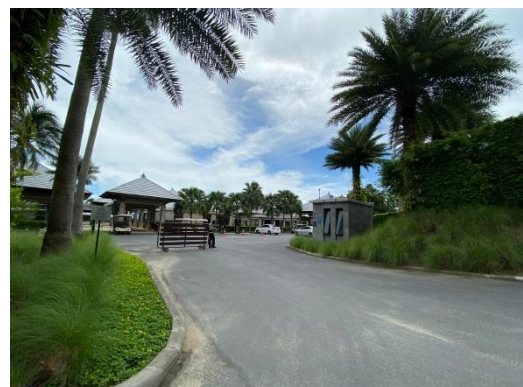
ภาพที่ 2.2-14 ที่จอดรถภายในโครงการ

3. คุณค่าการใช้ประโยชน์ของมนุษย์ (ต่อ)				
3.2 การคมนาคมขนส่ง (ต่อ)	4. โครงการจัดให้มีที่จอดรถยนต์ของโครงการทั้งสิ้นจำนวน 34 คัน (ที่จอดรถคนพิการ จำนวน 2 คัน และที่จอดรถบัส จำนวน 2คัน) เป็นที่จอดรถยนต์ภายนอกอาคารทั้งหมดซึ่งลักษณะที่กับแนวทางเดินรถโดยที่จอดรถยนต์มีขนาดความกว้าง 2.4 เมตร และความยาว 5.0 เมตร หาที่จอดรถยนต์แบบขนานกับแนวทางรถมีขนาดความกว้าง 2.4 เมตร และความยาว 6.0 เมตร และจัดให้มีพื้นที่ว่างข้างที่จอดรถกว้าง 1.0 เมตร ซึ่งเป็นไปตามประกาศกระทรวงฉบับที่ 7 (พ.ศ. 2517) และฉบับที่ 64 (พ.ศ.2555) ร้านเพียงพอต่อผู้พักอาศัยและการใช้บริการต่างๆเพื่อเป็นการป้องกันไม่อาศัยในโครงการจอดกีดขวางทางจราจร	โครงการจัดให้มีที่จอดรถสำหรับนักท่องเที่ยว จำนวน 34 คัน โดยเป็นที่จอดรถคนพิการ 2 คัน และที่จอดรถบัส 2 คันโดยมีการติดป้ายชัดเจน	-	ภาพที่ 2.2-14

5. ห้ามจอดรถทุกชนิดบริเวณทางเข้าออกโครงการบนถนนสาธารณะและบริเวณไหล่ทางหน้าโครงการ	โครงการห้ามไม่ให้จอดรถทุกชนิดบริเวณทางเข้าออกโครงการบนถนนสาธารณะและบริเวณไหล่ทางหน้าโครงการ	-	ภาพที่ 2.2-14

6. จัดให้มีระบบการจราจรที่ปลอดภัยโดยติดป้ายแสดงทิศทางการเดินรถเข้า-ออกภายในพื้นที่	โครงการจัดให้มีเจ้าหน้าที่ คอยบอกเส้นทางการเดินรถโดยยึดประเทศไทย คือ ขับรถชิดเลนส์ซ้ายมือ	-	ภาพที่ 2.2-14

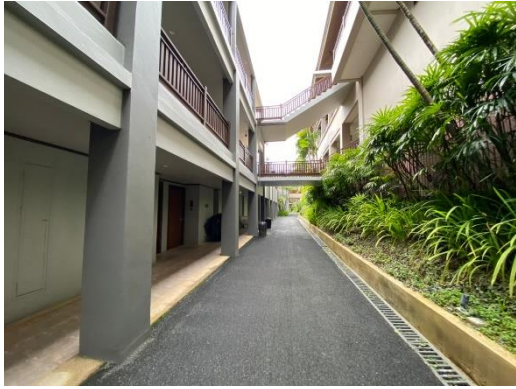
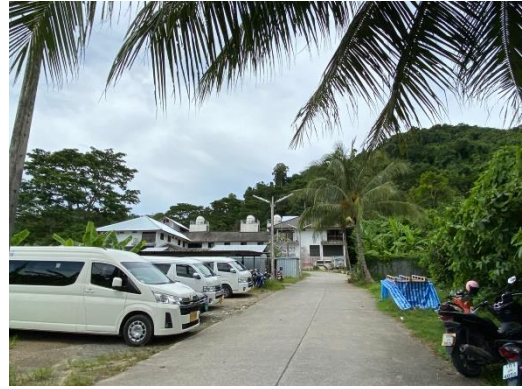
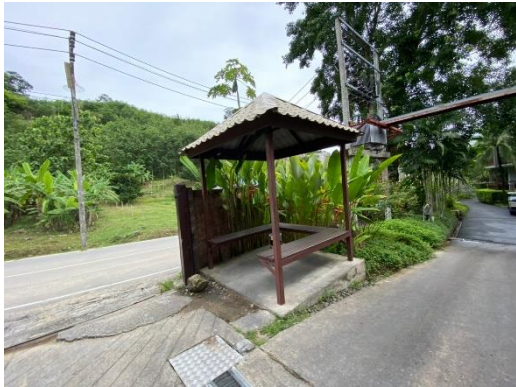
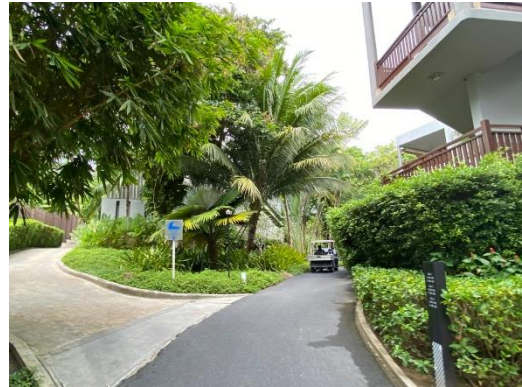
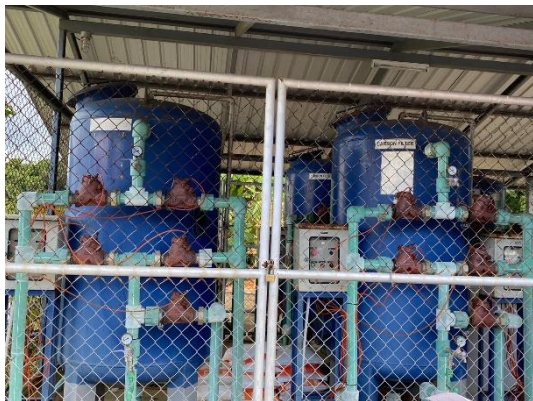
ภาพที่ 2.2-15 เส้นทางคมนาคมภายในโครงการ

7. ติดป้ายจำกัดความเร็วภายในพื้นที่โครงการ	โครงการมีการติดป้ายจำกัดความเร็วภายในโครงการและให้เจ้าหน้าที่คอยควบคุมไม่ให้รถวิ่งเร็ว	-	ภาพที่ 2.2-14
	8. ทางเข้าออกหลักซึ่งอยู่บริเวณด้านหน้าโครงการ โดยทางเข้ามีความกว้าง 8.002 เมตร เดินรถทางเดียวทางออกมีความกว้าง 6 เมตร และถนนภายในโครงการมีความกว้างไม่น้อยกว่า 6 เมตรเดินรถทั้งสองทางและทางเดียว	โครงการมีการเปลี่ยนให้เลี้ยวทางเข้าออกด้านหน้าโครงการเพียงทางเดียว กว้าง 8 เมตร และถนนภายในโครงการมีความกว้าง 6 เมตร	-	ภาพที่ 2.2-15

3. คุณค่าการใช้ประโยชน์ของมนุษย์ (ต่อ)				
3.2 การคมนาคมขนส่ง (ต่อ)	9. ทางเข้าออกซึ่งอยู่บริเวณด้านข้างโครงการซึ่งเป็นทางเข้าสำหรับรถส่งของ และรถเก็บขยะของโครงการ	โครงการจัดให้มีทางเข้าบริเวณด้านข้างโครงการ เพื่อ-ส่งของรับและเก็บขยะจากห้องพักขยะรวม ของโครงการ	-	ภาพที่ 2.2-15
