## บทที่ 2

### ผลการปฏิบัติตามมาตรการป้องกัน แก้ไข และลดผลกระทบสิ่งแวดล้อม

ตารางที่ 2.1 สรุปผลการปฏิบัติตามมาตรการป้องกัน แก้ไข และลดผลกระทบสิ่งแวดล้อม โครงการโรงไฟฟ้าเอ็กโก โคเจน  
บริษัท เอ็กโก โคเจนเนอเรชั่น จำกัด ประจำปีเดือนมกราคม-มิถุนายน 2566

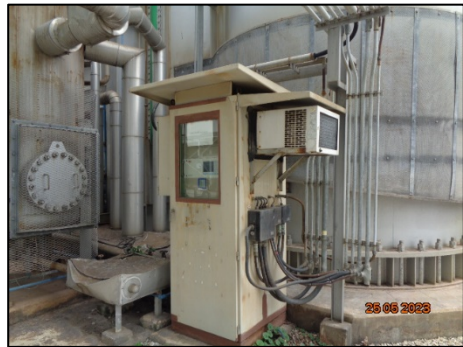
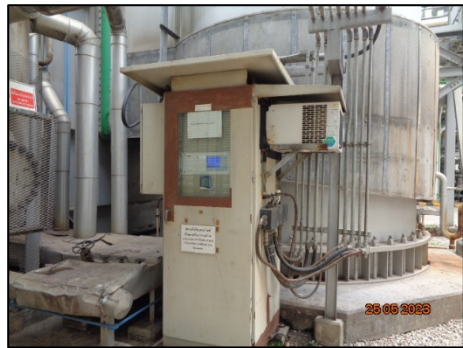
ผลกระทบสิ่งแวดล้อม	มาตรการป้องกันแก้ไขและลดผลกระทบ	รายละเอียดการปฏิบัติจริง	ปัญหาและแนวทางแก้ไข	อ้างอิง
1. คุณภาพอากาศ (ต่อ)	- ติดตั้งระบบการติดตามตรวจสอบการระบายมลสารต่อเนื่อง (Continuous Emission Monitoring System)	- ทางโครงการได้ติดตั้ง CEMs จำนวน 2 เครื่อง ได้แก่ HRSG 11 และ HRSG 12 (รูปที่ 2.1) และผลการตรวจวัดคุณภาพอากาศ โดยเครื่อง CEMs HRSG 11 ในเดือน ม.ค.-มิ.ย. 66 มีค่าสูงสุดเฉลี่ยอยู่ระหว่าง 85.84-91.74 ppm (ภาคผนวกที่ 8) ส่วนเครื่อง CEMs HRSG 12 ในเดือน ม.ค.-มิ.ย. 66 มีค่าสูงสุดเฉลี่ยอยู่ระหว่าง 88.48-91.50 ppm (ภาคผนวกที่ 8)	- ไม่พบปัญหา

<p>CEMs ปล่อย HRSG11</p>

<p>CEMs ปล่อย HRSG12</p> <p>รูปที่ 2.1 CEMs (Continuous Emission Monitoring System)</p>

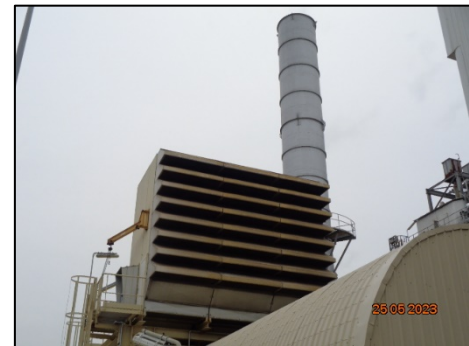
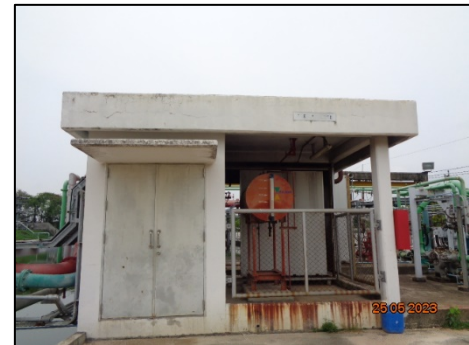
ผลกระทบสิ่งแวดล้อม	มาตรการป้องกันแก๊สและลดผลกระทบ	รายละเอียดการปฏิบัติจริง	ปัญหาและแนวทางแก้ไข	อ้างอิง
2. เสียง	- ควบคุมระดับเสียงให้เป็นไปตามมาตรฐานทางวิศวกรรม โดยที่ระยะ 1 เมตร จากแหล่งกำเนิด ควบคุมเสียงไม่เกิน 85 เดซิเบล (เอ)	- ทางโครงการได้ติดตั้งอุปกรณ์ครอบแหล่งกำเนิดเสียง (Silencer) (รูปที่ 2.2) และติดตั้งป้ายเตือนให้สวมใส่อุปกรณ์ป้องกันเสียงในบริเวณที่มีเสียงดัง (รูปที่ 2.3) ทั้งนี้ เพื่อเป็นการควบคุมระดับเสียงที่ระยะ 1 เมตร จากแหล่งกำเนิด ตามที่มาตรการกำหนดไว้ ทางโครงการได้ดำเนินการตรวจวัดระดับเสียง บริเวณ EDG Building และบริเวณ STG Building เรียบร้อยแล้ว พบว่า มีค่าไม่เกิน 85 เดซิเบล (เอ) ตามที่มาตรการกำหนด (ภาคผนวกที่ 1) โดยทางโครงการจะทำการเฝ้าระวังระดับเสียงบริเวณดังกล่าวอย่างต่อเนื่องต่อไป พร้อมทั้งจัดทำห้องครอบเสียง บริเวณ Fire Pump House เพื่อเป็นการลดระดับเสียงจากแหล่งกำเนิด	- ไม่พบปัญหา

<p>รูปที่ 2.2 อุปกรณ์ครอบแหล่งกำเนิดเสียง (Silencer)</p>

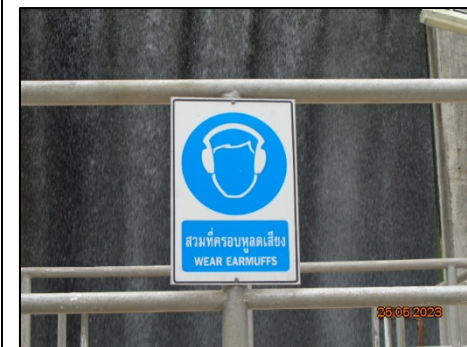
<p>รูปที่ 2.3 ป้ายเตือนให้สวมใส่อุปกรณ์ ป้องกันเสียง</p>

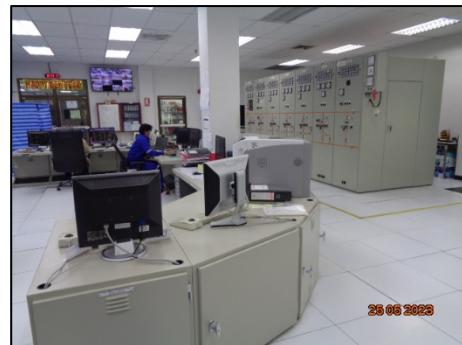
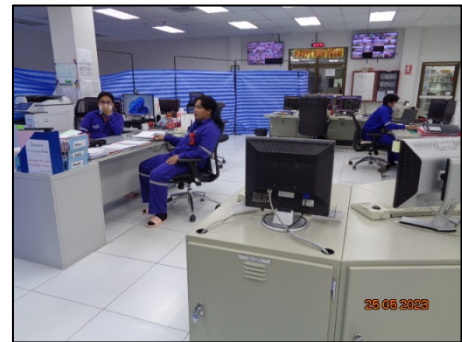
ผลกระทบสิ่งแวดล้อม	มาตรการป้องกันแก๊สและลดผลกระทบ	รายละเอียดการปฏิบัติจริง	ปัญหาและแนวทางแก้ไข	อ้างอิง
2. เสียง (ต่อ)	- ในการทำงานติดต่อกันของพนักงานไม่เกิน 8 ชั่วโมงต่อกะ ระดับความดังของเสียงที่พนักงานได้รับจะต้องไม่เกิน 85 เดซิเบล (เอ)	- ทางโครงการได้ควบคุมระดับความดังเสียงให้กับพนักงานที่ทำงานไม่เกิน 8 ชั่วโมงต่อกะ ให้ได้รับความดังเสียงไม่เกิน 85 เดซิเบล (เอ) โดยพนักงานส่วนใหญ่ปฏิบัติงานในห้อง Control Room (รูปที่ 2.4) อาคารสำนักงาน อาคารคลังพัสดุ และส่วนซ่อมบำรุง สำหรับพนักงานที่ต้องเข้าไปปฏิบัติงานในพื้นที่ส่วนการผลิตของโรงไฟฟ้า ซึ่งเป็นบริเวณที่มีระดับเสียงค่อนข้างดัง จะเข้าไปปฏิบัติงานในพื้นที่ดังกล่าวทุกๆ 4 ชั่วโมง ใช้เวลาในการปฏิบัติงานครั้งละประมาณ 15 นาที เท่านั้น และพนักงานที่ปฏิบัติงานดังกล่าวจะสวมใส่อุปกรณ์ป้องกันเสียงดังทุกครั้ง (รูปที่ 2.5) จากการตรวจวัดระดับเสียงในพื้นที่ทำงาน ( $L_{eq}$ 8 hr.) ในวันที่ 2 ก.พ. และ 22 พ.ค. 66 พบว่า ผลการ ตรวจวัด มี ค่า อยู่ ใน เกณฑ์ มาตรฐาน ที่ กำหนด (รายละเอียดในบทที่ 3 หัวข้อ 3.4.1)	- ไม่พบปัญหา

<p>รูปที่ 2.4 Control Room ป้องกันการสัมผัสเสียงดัง</p>

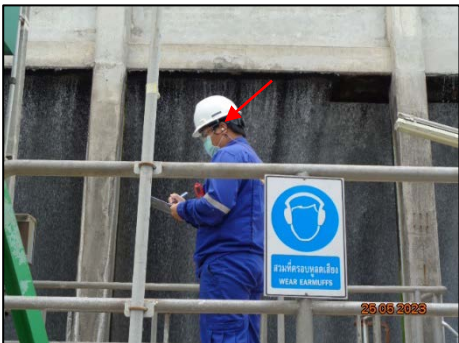
<p>รูปที่ 2.5 พนักงานสวมใส่อุปกรณ์ป้องกันเสียงขณะปฏิบัติงาน</p>
	<ul style="list-style-type: none"> <li>จัดให้มีการทำเอกสารแนะนำเกี่ยวกับการใช้เครื่องมือป้องกันอันตรายส่วนบุคคล และ/หรือมีการอบรมก่อนการใช้อุปกรณ์ต่างๆ</li> </ul>	<ul style="list-style-type: none"> <li>โครงการได้จัดเตรียมเอกสารแนะนำระเบียบปฏิบัติเรื่องอุปกรณ์คุ้มครองความปลอดภัยส่วนบุคคลให้กับพนักงาน (ภาคผนวกที่ 10) เพื่อใช้เป็นแนวทางปฏิบัติอย่างถูกต้อง และก่อนเข้าทำงานพนักงานทุกคนจะต้องผ่านการอบรมในเรื่องความปลอดภัย</li> </ul>	<ul style="list-style-type: none"> <li>ไม่พบปัญหา</li> </ul>

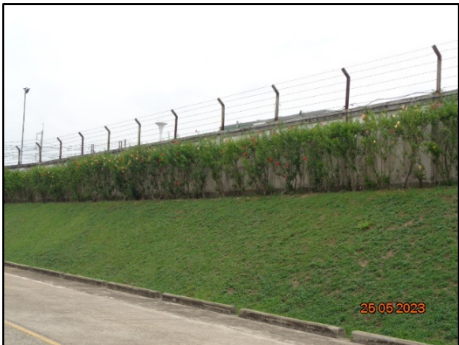
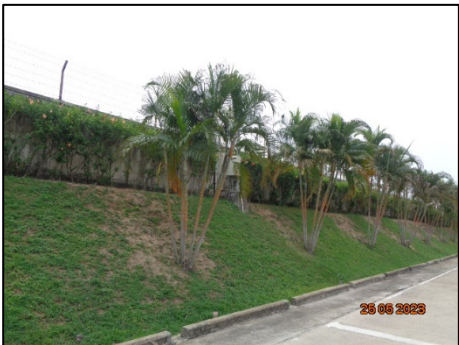
ผลกระทบสิ่งแวดล้อม	มาตรการป้องกันแก้ไขและลดผลกระทบ	รายละเอียดการปฏิบัติจริง	ปัญหาและแนวทางแก้ไข	อ้างอิง
2. เสียง (ต่อ)	- ดำเนินการปลูกต้นไม้ตามแนวเขตพื้นที่โครงการ เพื่อเป็นแนวเขตลดฝุ่นและเสียงต่อชุมชนโดยรอบโครงการ	- ทางโครงการได้ดำเนินการปลูกต้นไม้ตามแนวเขตพื้นที่โครงการ และก่อสร้างกำแพงสูงรอบโครงการ (รูปที่ 2.6) เพื่อเป็นการลดฝุ่นและเสียงดังจากการดำเนินงานของโครงการเรียบร้อยแล้ว	- ไม่พบปัญหา

<p>รูปที่ 2.6 แนวต้นไม้และกำแพงรอบโครงการ</p>

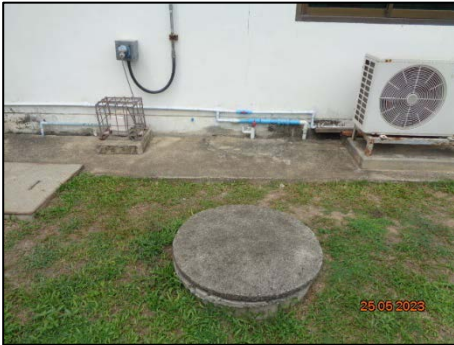
ผลกระทบสิ่งแวดล้อม	มาตรการป้องกันแก้ไขและลดผลกระทบ	รายละเอียดการปฏิบัติจริง	ปัญหาและแนวทางแก้ไข	อ้างอิง
3. อุทกวิทยาและ คุณภาพน้ำผิวดิน	<b>น้ำเสียทางสุขาภิบาล</b> - น้ำเสียอาคารสำนักงาน ห้องควบคุม โรงอาหารและอื่นๆ ต้องถูกบำบัดโดย ระบบบำบัดน้ำเสียสำเร็จรูป ให้น้ำทิ้ง ที่อยู่ในเกณฑ์มาตรฐานคุณภาพน้ำทิ้ง จากอาคารก่อนที่จะปล่อยให้ซึมลงสู่ พื้นดิน	- ทางโครงการได้ติดตั้งระบบบำบัดน้ำเสีย สำเร็จรูป (รูปที่ 2.7) เพื่อบำบัดน้ำเสีย จากอาคารสำนักงาน ห้องควบคุม โรงอาหาร และอื่นๆ ให้มีค่าอยู่ในเกณฑ์มาตรฐาน คุณภาพน้ำทิ้งจากอาคารก่อนที่จะปล่อยให้ ซึมลงสู่พื้นดิน	- ไม่พบปัญหา

รูปที่ 2.7 ถังบำบัดน้ำเสียสำเร็จรูป
	<b>น้ำทิ้งจากกระบวนการผลิต</b> - น้ำทิ้งจากกระบวนการผลิต น้ำล้างพื้น โรงงาน น้ำเสียจากโรงซ่อมบำรุง ต้องระบายลงระบบรวบรวมน้ำทิ้ง เพื่อ ลำเลียงไปผ่านระบบแยกน้ำ/น้ำมัน และ ระบบปรับสภาพให้เป็นกลาง โดย ค่าความเป็นกรด-ด่าง ที่ผ่านการปรับ สภาพแล้วให้อยู่ระหว่าง 5 ถึง 9	- ทางโครงการได้รวบรวมน้ำทิ้งจากกระบวนการ ผลิต น้ำล้างพื้นโรงงาน น้ำเสียจาก โรงซ่อมบำรุง และลำเลียงผ่านระบบแยกน้ำ/ น้ำมัน (รูปที่ 2.8) และระบบปรับสภาพน้ำให้ เป็นกลาง (รูปที่ 2.9) ก่อนส่งน้ำเสียไปบำบัด ยังบ่อ Wastewater Pond และโครงการได้ ติดตั้งเครื่อง pH Online และ Conductivity Online ในบริเวณ Boiler, Cooling Tower (ต่อ)	- ไม่พบปัญหา

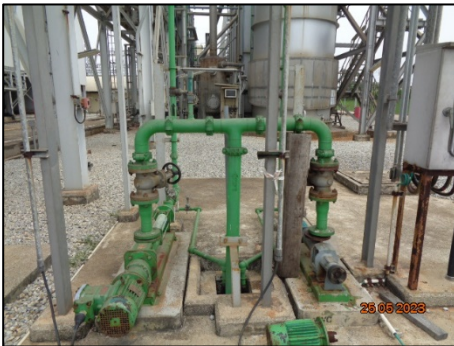
รูปที่ 2.8 ระบบแยกน้ำ / น้ำมัน

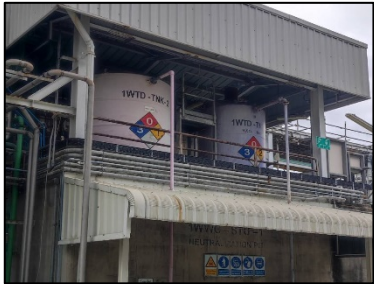
ผลกระทบสิ่งแวดล้อม	มาตรการป้องกันแก้ไขและลดผลกระทบ	รายละเอียดการปฏิบัติจริง	ปัญหาและแนวทางแก้ไข	อ้างอิง
3. อุทกวิทยาและคุณภาพน้ำผิวดิน (ต่อ)	น้ำทิ้งจากขบวนการผลิต (ต่อ)	(ต่อ) Demineralization Plant และ Neutralization Pit เพื่อใช้ในการตรวจวัดและควบคุมค่าความเป็นกรด-ด่าง และค่าการนำไฟฟ้า ให้มีค่าอยู่ในเกณฑ์ที่กำหนด ก่อนระบายไปยังบ่อ Wastewater Pond และโครงการได้ทำการสุ่มตรวจสอบค่าความเป็นกรด-ด่าง, ค่าการนำไฟฟ้า และค่าความขุ่นจากบ่อ Wastewater Pond โดยเจ้าหน้าที่ห้องปฏิบัติการของโครงการ เป็นประจำ สัปดาห์ละ 5 ครั้ง สำหรับน้ำเสียที่ปนเปื้อนน้ำมันจากหน่วยการผลิตจะส่งไปบำบัดในระบบ Oil Separator ก่อนระบายไปยังบ่อ Wastewater Pond ต่อไป	- ไม่พบปัญหา

<p>รูปที่ 2.9 ระบบปรับสภาพน้ำให้เป็นกลาง</p>

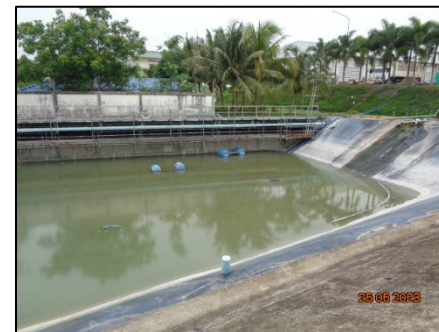
ผลกระทบสิ่งแวดล้อม	มาตรการป้องกันแก้ไขและลดผลกระทบ	รายละเอียดการปฏิบัติจริง	ปัญหาและแนวทางแก้ไข	อ้างอิง
3. อุทกวิทยาและ คุณภาพน้ำผิวดิน (ต่อ)	- น้ำระบายทิ้งจากหน่วย HRSG (ในกรณี ที่ทำความสะอาด) หอหล่อเย็น และ น้ำระบายทิ้งจากระบบควบแน่นไอน้ำ จะรวบรวมและผสมเข้ากัน เพื่อลด อุณหภูมิของน้ำทิ้งให้ได้มาตรฐานก่อน ระบายลงสู่ Waste Pond	- ทางโครงการได้รวบรวมน้ำระบายทิ้งจากหน่วย HRSG หอหล่อเย็น และน้ำระบายทิ้งจากระบบ ควบแน่นไอน้ำ และผสมเข้ากันเพื่อลดอุณหภูมิของ น้ำทิ้งให้มีค่าไม่เกิน 40 °C ก่อนระบายลงสู่ Wastewater Pond (รูปที่ 2.10) ส่วนน้ำระบายทิ้ง จากระบบควบแน่นไอน้ำ จะนำกลับเข้ามาใช้ใน กระบวนการของหอหล่อเย็น แทนการระบายลงสู่ Wastewater Pond	- ขอเปลี่ยนแปลงรายละเอียด ตามหนังสือ TLP-RY-130/49 ลงวันที่ 20 พ.ย. 49 และ โครงการได้รับการพิจารณา เห็นชอบจาก สผ. ตามหนังสือ ทส. 1009/286 ลงวันที่ 12 ม.ค. 50 (ภาคผนวกที่ 6)

รูปที่ 2.10 Wastewater Pond

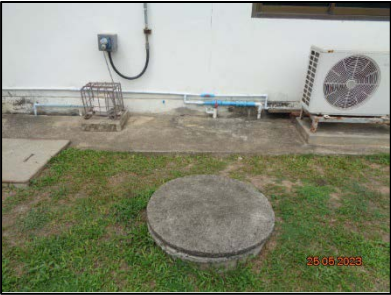
ผลกระทบสิ่งแวดล้อม	มาตรการป้องกันแก้ไขและลดผลกระทบ	รายละเอียดการปฏิบัติจริง	ปัญหาและแนวทางแก้ไข	อ้างอิง
4. ปริมาณและคุณภาพน้ำใต้ดิน (ต่อ)	- จัดให้มีระบบบำบัดน้ำเสีย/ของเสีย แบบ ถังบำบัดสำเร็จรูป (Onsite Treatment Tank) ความจุรวมไม่น้อยกว่า 3 ลบ.ม./วัน เพื่อบำบัดน้ำเสียให้ได้มาตรฐานก่อนปล่อยให้ซึมลงสู่พื้นดิน	- ทางโครงการจัดให้มีระบบบำบัดน้ำเสีย/ของเสีย แบบถังบำบัดสำเร็จรูป (Onsite Treatment Tank) (รูปที่ 2.7) ความจุรวมไม่น้อยกว่า 3 ลบ.ม./วัน เพื่อบำบัดน้ำเสียให้ได้มาตรฐานก่อนปล่อยให้ซึมลงสู่พื้นดินซึ่งความจุของถังบำบัดสำเร็จรูปสามารถรองรับน้ำเสียที่เกิดขึ้นจากโครงการได้อย่างเพียงพอ	- ไม่พบปัญหา

รูปที่ 2.7 ถังบำบัดน้ำเสียสำเร็จรูป

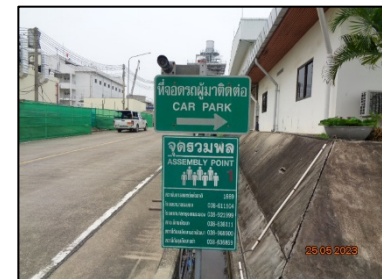
<p>รูปที่ 2.11 จุดรวมพล</p>

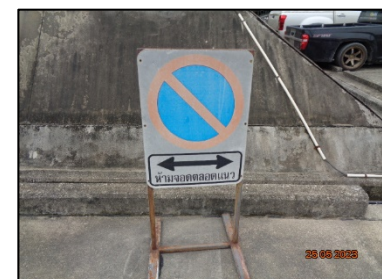
<p>รูปที่ 2.12 ป้ายจราจรต่างๆ ภายในพื้นที่โครงการ</p>

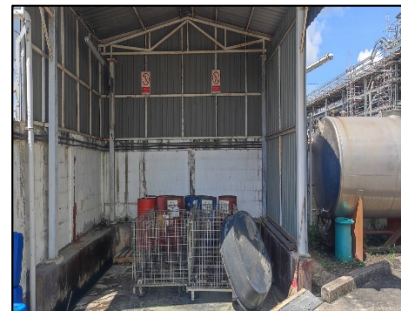
ผลกระทบสิ่งแวดล้อม	มาตรการป้องกันแก้ไขและลดผลกระทบ	รายละเอียดการปฏิบัติจริง	ปัญหาและแนวทางแก้ไข	อ้างอิง
<p>8. การจัดการขยะและกากของเสีย</p> <ul style="list-style-type: none"> <li>มีขยะจากสำนักงานประมาณ 33 กก./วัน มีกากของเสียเช่น น้ำมันหล่อลื่นจากเครื่องสูบน้ำ น้ำมันเกียร์จากเครื่องกำเนิดไฟฟ้า และ Resin จากระบบบำบัดแบบ Demineralization Process เกิดขึ้น</li> </ul>	<p>กากของเสียจากกระบวนการผลิต</p> <ul style="list-style-type: none"> <li>น้ำมันหล่อลื่นที่ใช้แล้ว เช่น น้ำมันเครื่อง น้ำมันเกียร์ ตลอดจนเรซินจาก Demineralization Process ให้หน่วยงานที่ได้รับอนุญาตจากหน่วยงานราชการเป็นผู้กำจัด</li> </ul>	<ul style="list-style-type: none"> <li>กากของเสียจากกระบวนการผลิต โครงการได้จัดเก็บไว้ในอาคารเก็บกากของเสีย (รูปที่ 2.14) และได้ติดต่อให้บริษัท เวสต์ 2 เอ็นเนอร์ยี่ จำกัด รับไปกำจัดต่อไป (ภาคผนวกที่ 11)</li> </ul>	<ul style="list-style-type: none"> <li>ขอเปลี่ยนแปลงรายละเอียดตามหนังสือ EGCO COGEN 099/51 ลงวันที่ 27 พ.ค. 51 และโครงการได้รับการพิจารณาเห็นชอบจาก สผ. แล้วตามหนังสือ ทส. 1009.7/ 4753 ลงวันที่ 24 มิ.ย. 51 (ภาคผนวกที่ 6)</li> </ul>

<p>รูปที่ 2.14 อาคารเก็บกากของเสีย</p>

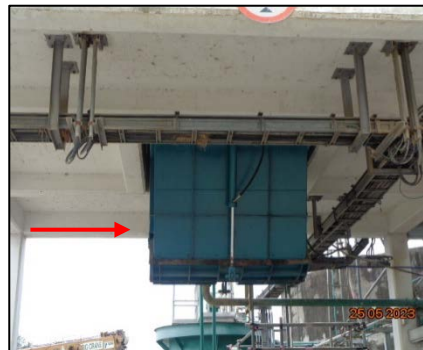
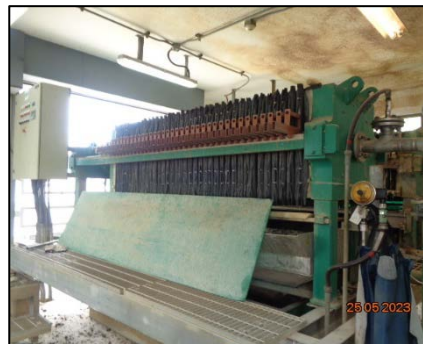
ผลกระทบสิ่งแวดล้อม	มาตรการป้องกันแก้ไขและลดผลกระทบ	รายละเอียดการปฏิบัติจริง	ปัญหาและแนวทางแก้ไข	อ้างอิง
8. การจัดการขยะและกากของเสีย (ต่อ)	- กากตะกอน (Sludge) ที่เกิดขึ้นส่งไปกำจัดโดย บจก. เวสต์ โอเวน เซอร์วิส หรือหน่วยงานที่ได้รับอนุญาตจากหน่วยงานราชการ	- ทางโครงการมีการจัดการกากตะกอน (Sludge) จากบ่อปรับปรุงคุณภาพน้ำของโครงการ โดยการทำแห้งด้วยเครื่องรีดตะกอน (รูปที่ 2.15) ก่อนส่งให้บริษัท ไมโครไบโอเทค จำกัด รับไปกำจัด ซึ่งปริมาณการส่งกากตะกอนไปกำจัดในเดือน ม.ค.-มิ.ย. 66 มีปริมาณ 45.66 ตัน (ภาคผนวกที่ 12)	- ขอเปลี่ยนแปลงรายละเอียดตามหนังสือ EGCOCOGEN 099/51 ลงวันที่ 27 พ.ค. 51 และโครงการได้รับการพิจารณาเห็นชอบจาก สผ. แล้วตามหนังสือ ทส. 1009.7/ 4753 ลงวันที่ 24 มิ.ย. 51 (ภาคผนวกที่ 6)

<p>รูปที่ 2.15 เครื่องรีดตะกอน</p>

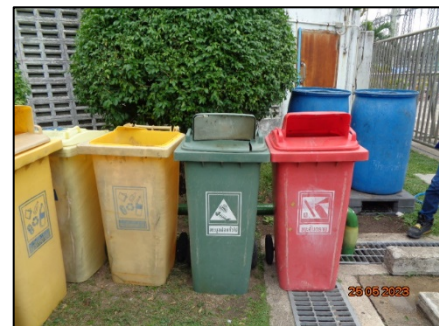
ผลกระทบสิ่งแวดล้อม	มาตรการป้องกันแก้ไขและลดผลกระทบ	รายละเอียดการปฏิบัติจริง	ปัญหาและแนวทางแก้ไข	อ้างอิง
8. การจัดการขยะและกากของเสีย (ต่อ)	- รวบรวมขยะในสำนักงานอย่างเหมาะสม และถูกต้อง ก่อนจัดส่งไปให้สุขาภิบาล มาบข่า หรือ อบต. มาบข่า กำจัด เช่น มีถังรองรับขยะและนำขยะใส่ถุงเก็บขยะประเภท HDPE	- ทางโครงการได้รวบรวมขยะในสำนักงานอย่างเหมาะสม โดยมีถังรองรับขยะ (รูปที่ 2.16) และนำขยะใส่ถุงเก็บขยะประเภท HDPE ก่อนจัดส่งไปให้ เทศบาลตำบลมาบข่าพัฒนานำไปกำจัดต่อไป	- ไม่พบปัญหา

รูปที่ 2.16 ถังรองรับขยะภายในโครงการ

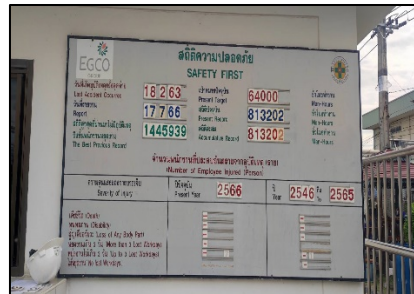
<p>รูปที่ 2.17 ป้ายสถิติความปลอดภัย</p>
	<ul style="list-style-type: none"> <li>ฝึกอบรมการใช้อุปกรณ์ป้องกันอันตรายส่วนบุคคล เพื่อให้สามารถใช้งานได้ อย่างถูกต้องทุกๆ ปี</li> </ul>	<ul style="list-style-type: none"> <li>ทางโครงการมีการฝึกอบรมพนักงานใหม่ ในเรื่องความปลอดภัยก่อนเข้าทำงานทุกคน และในกรณีที่โครงการทำการจัดซื้ออุปกรณ์ป้องกันอันตรายส่วนบุคคลชนิดใหม่ โครงการจะเชิญเจ้าหน้าที่ผู้เชี่ยวชาญของบริษัทผู้จำหน่ายมาทำการฝึกอบรมการใช้งานให้กับพนักงานที่เกี่ยวข้องรับทราบ และได้มีการจัดการอบรม เรื่องการปฐมพยาบาลเบื้องต้นให้กับพนักงานเป็นประจำทุกปี</li> </ul>	<ul style="list-style-type: none"> <li>ไม่พบปัญหา</li> </ul>	-

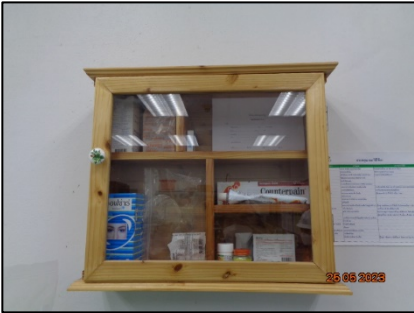
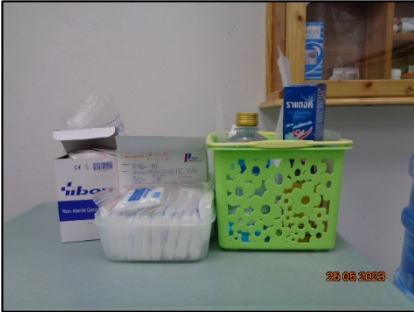
ผลกระทบสิ่งแวดล้อม	มาตรการป้องกันแก้ไขและลดผลกระทบ	รายละเอียดการปฏิบัติจริง	ปัญหาและแนวทางแก้ไข	อ้างอิง
10. สาธารณสุขและความปลอดภัย (ต่อ)	- จัดให้มีตู้ยาสามัญพร้อมเวชภัณฑ์ และ ประสานงานกับ โรงพยาบาลกรุงเทพ ระยอง และ โรงพยาบาลมงกุฎระยอง ในกรณีที่ต้องส่งต่อผู้ป่วย	- โครงการได้จัดให้มีตู้ยาสามัญพร้อมเวชภัณฑ์ (รูปที่ 2.18) จำนวน 4 จุด และประสานงานกับ โรงพยาบาลกรุงเทพระยอง และ โรงพยาบาล มงกุฎระยอง ในการส่งต่อผู้ป่วยในกรณีเกิด เหตุฉุกเฉินแล้ว	- ขอเปลี่ยนแปลงรายละเอียด ตามหนังสือ EGCOCOGEN 099/51 ลงวันที่ 27 พ.ค. 51 และโครงการได้รับการ พิจารณาเห็นชอบจาก สผ. แล้ว ตาม หนังสือ ทส. 1009.7/4753 ลงวันที่ 24 มิ.ย. 51 (ภาคผนวกที่ 6 )

<p>รูปที่ 2.18 ตู้ยาสามัญพร้อมเวชภัณฑ์</p>

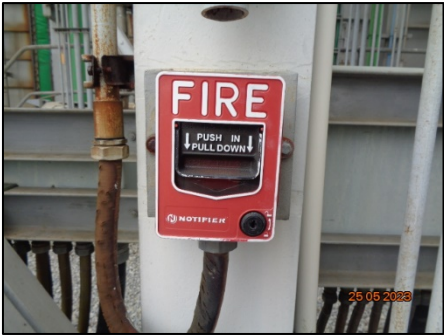
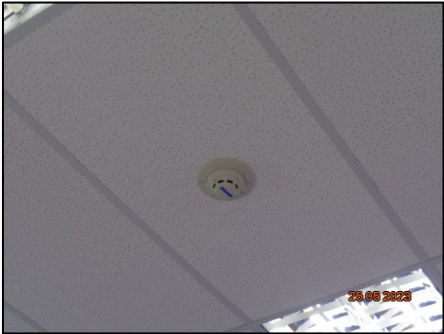
<p>Fire Alarm</p>

<p>Smoke Detector</p> <p>รูปที่ 2.19 ระบบตรวจสอบไฟไหม้</p>

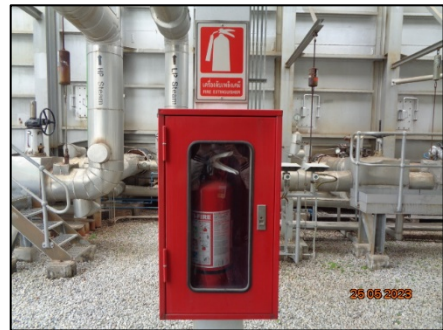
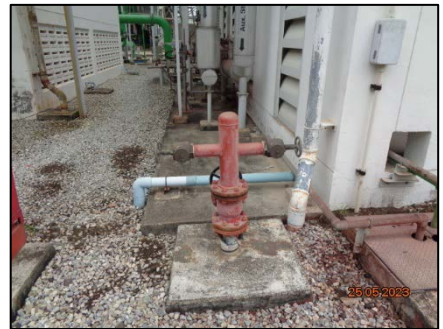
<p>ถังดับเพลิงชนิดมือถือ</p>

<p>ปั้มน้ำดับเพลิง</p> <p>รูปที่ 2.20 ระบบดับเพลิง (ต่อ)</p>

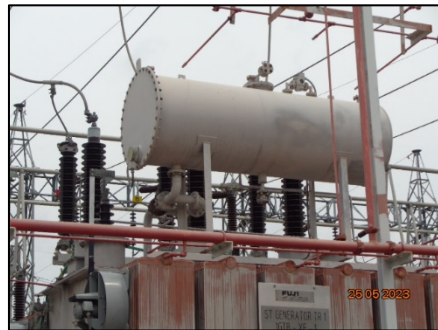
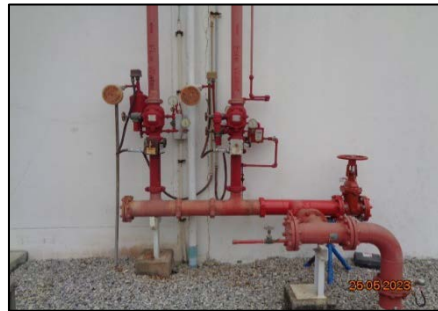
<p>ระบบ Sprinkler</p>

<p>ระบบ Deluge Water</p> <p>รูปที่ 2.20 ระบบดับเพลิง (ต่อ)</p>

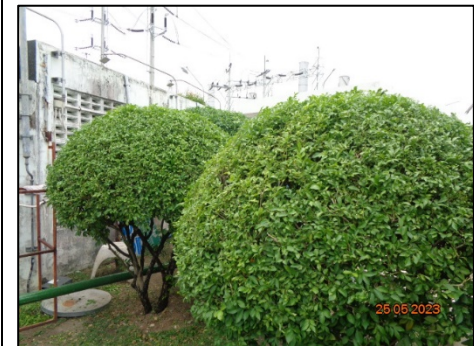
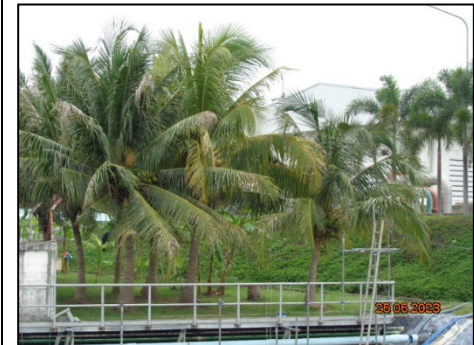
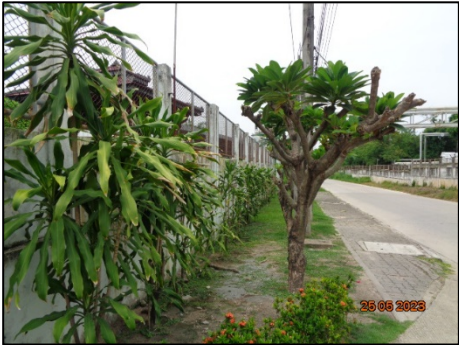
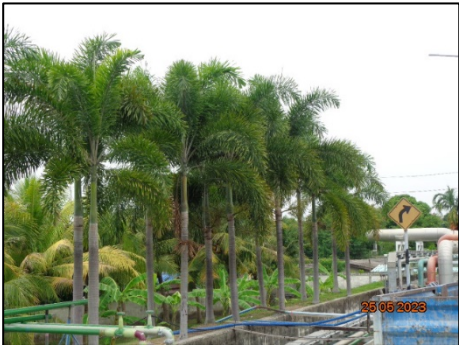
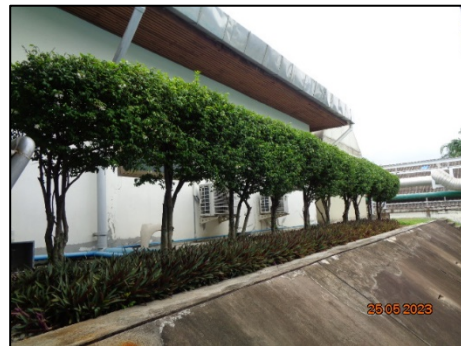
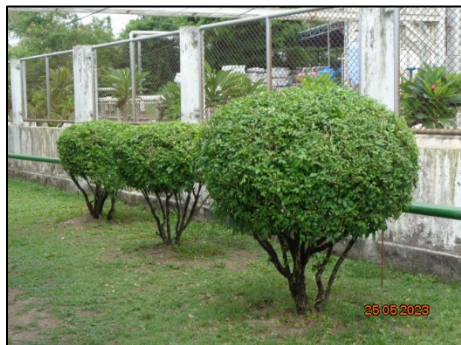
ผลกระทบสิ่งแวดล้อม	มาตรการป้องกันแก๊สและลดผลกระทบ	รายละเอียดการปฏิบัติจริง	ปัญหาและแนวทางแก้ไข	อ้างอิง
<p>11. คุณภาพและการท่องเที่ยว</p> <ul style="list-style-type: none"> <li>ไม่มีผลกระทบ</li> </ul>	<ul style="list-style-type: none"> <li>การปลูกต้นไม้ทรงสูงโดยรอบโครงการ และจัดทำพื้นที่สีเขียวบริเวณทางเข้าของโรงงานเพื่อเสริมสร้างภูมิทัศน์ที่ดีในบริเวณโครงการ</li> </ul>	<ul style="list-style-type: none"> <li>โครงการได้จัดทำพื้นที่สีเขียว และปลูกต้นไม้ยืนต้นและไม้พุ่ม เช่น ต้นตะแบก ต้นพิกุล และต้นลีลาวดี ในบริเวณแนวรั้วรอบพื้นที่โรงไฟฟ้าประมาณร้อยละ 40 ของพื้นที่โครงการ เพื่อสร้างทัศนียภาพที่สวยงามภายในพื้นที่โครงการ (รูปที่ 2.22)</li> </ul>	<ul style="list-style-type: none"> <li>ไม่พบปัญหา</li> </ul>

<p>รูปที่ 2.22 พื้นที่สีเขียว</p>
