## ผลการปฏิบัติตามมาตรการป้องกันและแก้ไขผลกระทบ สิ่งแวดล้อม

### ผลการปฏิบัติตามมาตรการป้องกันและแก้ไขผลกระทบสิ่งแวดล้อม

ตารางที่ 2.2-1 มาตรการป้องกันและแก้ไขผลกระทบสิ่งแวดล้อม โครงการอาคารชุดพักอาศัยวิลล่า อโศก (ระยะดำเนินการ)

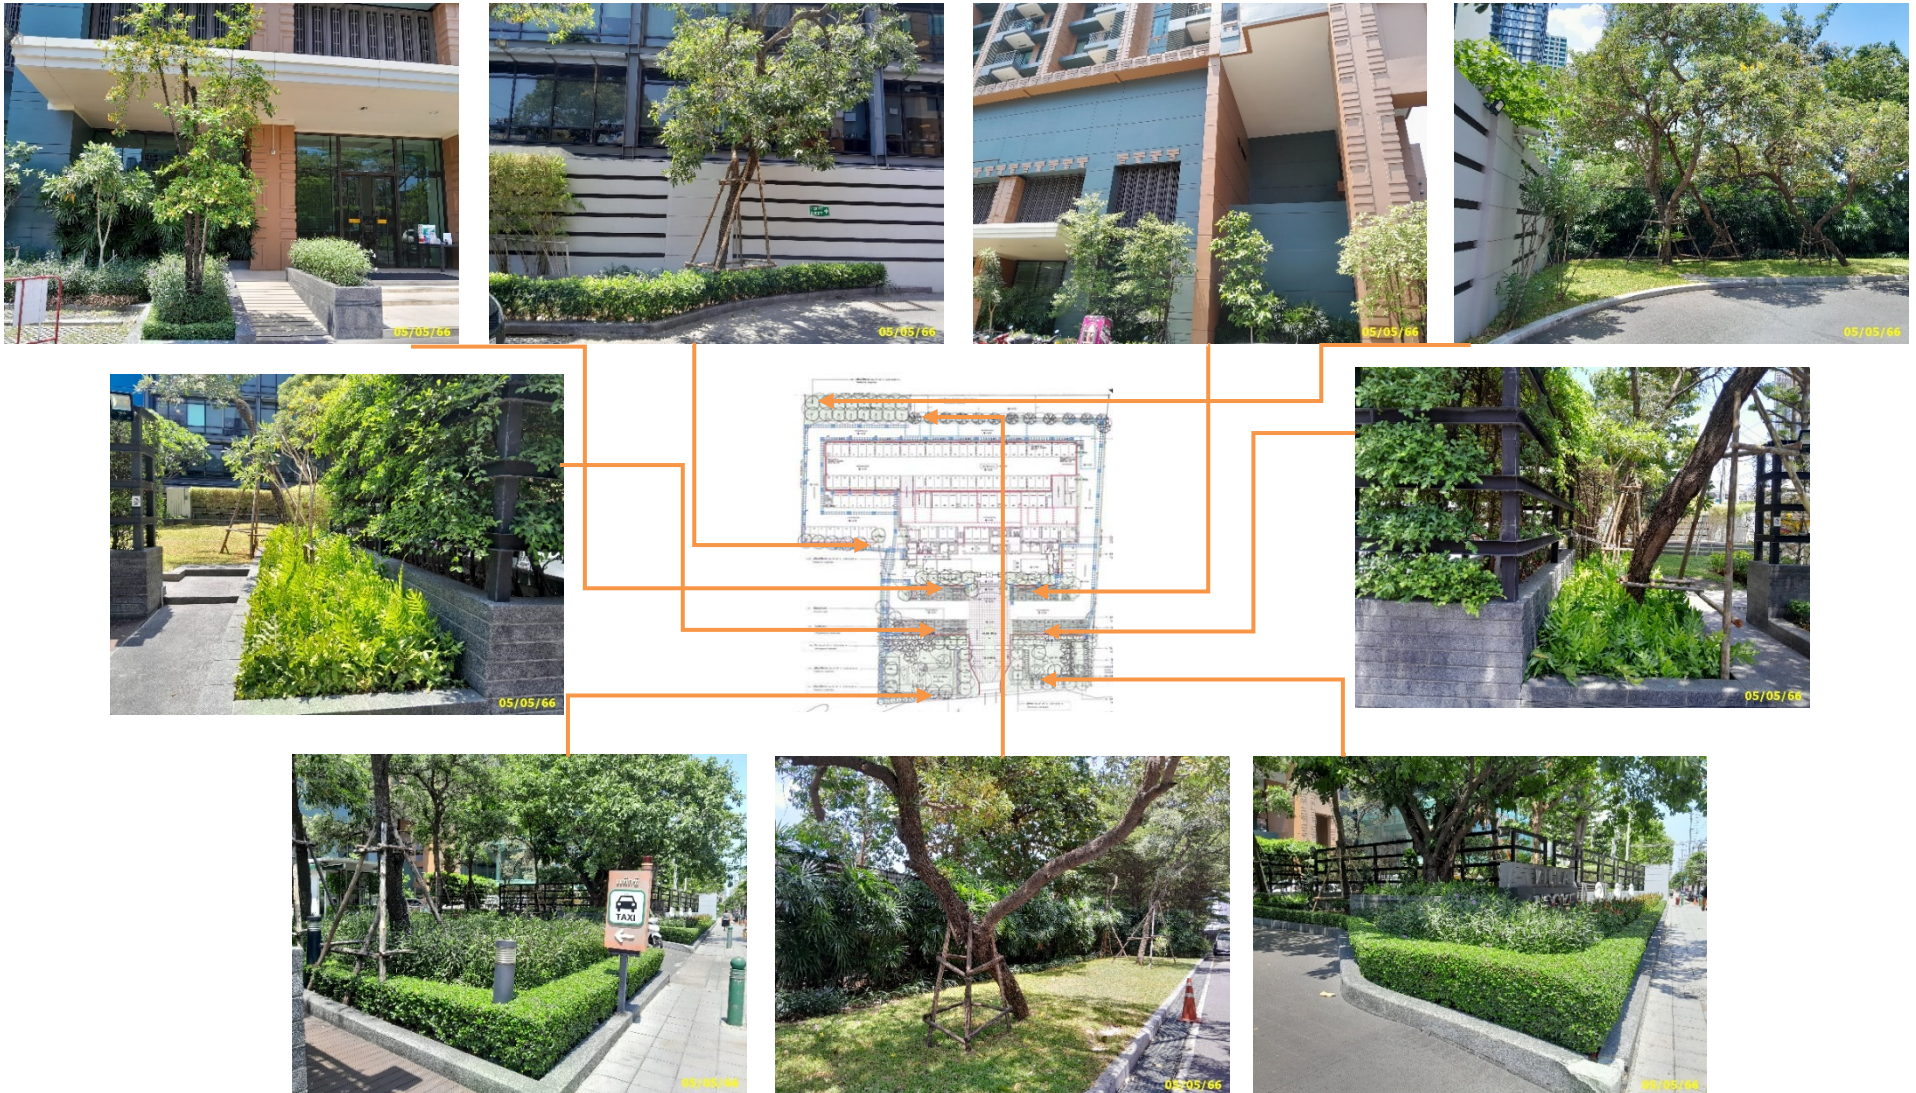
ภาพที่ 2.2-1 (ต่อ) พื้นที่สีเขียว

| องค์ประกอบทางสิ่งแวดล้อม | มาตรการป้องกันและแก้ไขผลกระทบสิ่งแวดล้อม | ผลการปฏิบัติและรายละเอียดการปฏิบัติตามมาตรการฯ<br>✓ = ปฏิบัติ ✗ = ไม่ได้ปฏิบัติ ○ = ปฏิบัติไม่ได้<br>⊙ = ปฏิบัติได้แต่ไม่มีประสิทธิภาพ ● = ยังไม่ถึงเวลาปฏิบัติ | ปัญหา/อุปสรรค/แนวทางแก้ไข | เอกสารอ้างอิง |
|---|---|---|---|---|
| 1.1 ลักษณะภูมิประเทศ | - จัดให้มีพื้นที่สีเขียวรอบแนวเขตที่ดินของโครงการ | ✓ - ทางโครงการได้จัดให้มีพื้นที่สีเขียวบริเวณชั้น 1 อยู่บริเวณรอบแนวเขตที่ดินของโครงการ | - | ภาพที่ 2.2-1 พื้นที่สีเขียว |
| | 4. จัดให้มีการปลูกต้นไม้หรือจัดให้มีพื้นที่สีเขียวโดยรอบอาคารตามแนวเขตที่ดิน เพื่อให้เกิดความร่มรื่นและช่วยลดความร้อนรวมทั้งดูดซับก๊าซคาร์บอนไดออกไซด์ | ✓ - ทางโครงการได้มีการปลูกต้นไม้หรือจัดให้มีพื้นที่สีเขียวตามแนวเขตที่ดิน เพื่อให้เกิดความร่มรื่นและช่วยลดความร้อน รวมทั้งดูดซับก๊าซคาร์บอนไดออกไซด์ | - | ภาพที่ 2.2-1 พื้นที่สีเขียว |

ชั้น 1

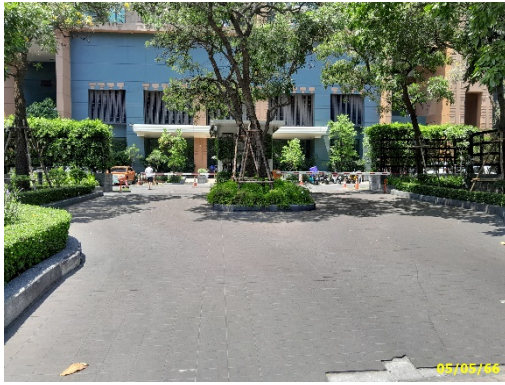
| องค์ประกอบทางสิ่งแวดล้อม | มาตรการป้องกันและแก้ไขผลกระทบสิ่งแวดล้อม | ผลการปฏิบัติและรายละเอียดการปฏิบัติตามมาตรการ<br>✓ = ปฏิบัติ ✕ = ไม่ได้ปฏิบัติ ○ = ปฏิบัติไม่ได้<br>⊙ = ปฏิบัติได้แต่ไม่มีประสิทธิภาพ ● = ยังไม่ถึงเวลาปฏิบัติ | ปัญหา/อุปสรรค/แนวทางแก้ไข | เอกสารอ้างอิง |
|---|---|---|---|---|
| | 6. ปาดขอบถนนทางเข้า-ออกโครงการให้ป้านมากขึ้น เพื่อการเลี้ยวรถเข้า-ออก ซึ่งจะช่วยให้สะดวกขึ้น | ✓ - มีการปาดขอบถนนทางเข้า-ออกให้มีความป้านมากขึ้น | - | ภาพที่ 2.2-2 การจราจร |

ทางเข้า-ออก และเส้นปาดทาง

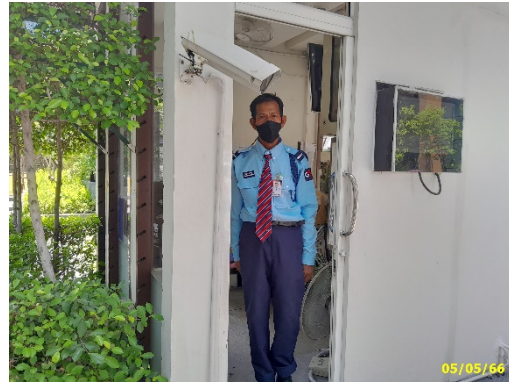
| องค์ประกอบทางสิ่งแวดล้อม | มาตรการป้องกันและแก้ไขผลกระทบสิ่งแวดล้อม | ผลการปฏิบัติและรายละเอียดการปฏิบัติตามมาตรการ<br>✓ = ปฏิบัติ ✕ = ไม่ได้ปฏิบัติ ○ = ปฏิบัติไม่ได้<br>⊙ = ปฏิบัติได้แต่ไม่มีประสิทธิภาพ ● = ยังไม่ถึงเวลาปฏิบัติ | ปัญหา/อุปสรรค/แนวทางแก้ไข | เอกสารอ้างอิง |
|---|---|---|---|---|
| 3.2 การจราจร (ต่อ) | 4. เพิ่มระยะห่างของป้อมรับบัตรผ่านเข้า/ออก และทางเข้า-ออก ให้มากกว่า 20 ม. เพื่อสามารถรองรับยานพาหนะขณะจอดคอยเข้าโครงการได้มากขึ้น | ✓ - โครงการมีการจัดทำป้อมรับบัตรผ่านเข้า/ออก ระยะห่างที่เหมาะสม ทำให้สามารถรองรับยานพาหนะขณะจอดคอยเข้าโครงการได้มากขึ้น | - | ภาพที่ 2.2-2 การจราจร |

ป้อมและเจ้าหน้าที่รักษาความปลอดภัย

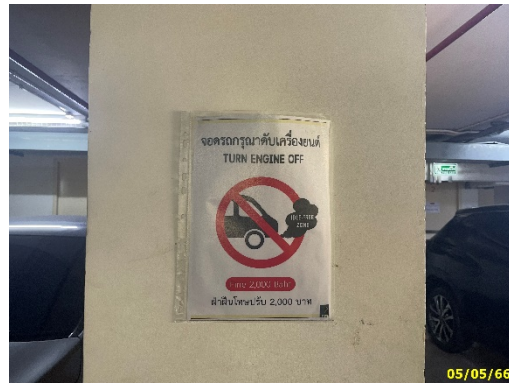
| องค์ประกอบทางสิ่งแวดล้อม | มาตรการป้องกันและแก้ไขผลกระทบสิ่งแวดล้อม | ผลการปฏิบัติและรายละเอียดการปฏิบัติตามมาตรการ<br>✓ = ปฏิบัติ ✕ = ไม่ได้ปฏิบัติ ○ = ปฏิบัติไม่ได้<br>⊙ = ปฏิบัติได้แต่ไม่มีประสิทธิภาพ ● = ยังไม่ถึงเวลาปฏิบัติ | ปัญหา/อุปสรรค/แนวทางแก้ไข | เอกสารอ้างอิง |
|---|---|---|---|---|
| | 7. ติดตั้งป้ายเตือน “ห้ามติดเครื่องขณะจอดรถ” ในพื้นที่จอดรถของอาคารและกำชับให้เจ้าหน้าที่ควบคุมดูแลอย่างเคร่งครัด | ✓ - โครงการมีการติดตั้งป้าย “ห้ามติดเครื่องขณะจอดรถ” ในพื้นที่จอดรถของอาคารและกำชับให้เจ้าหน้าที่ควบคุมดูแลอย่างเคร่งครัด | - | ภาพที่ 2.2-2 การจราจร |

ป้าย “กรุณาดับเครื่องยนต์”

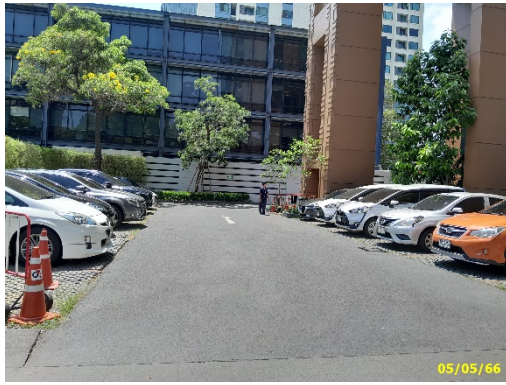
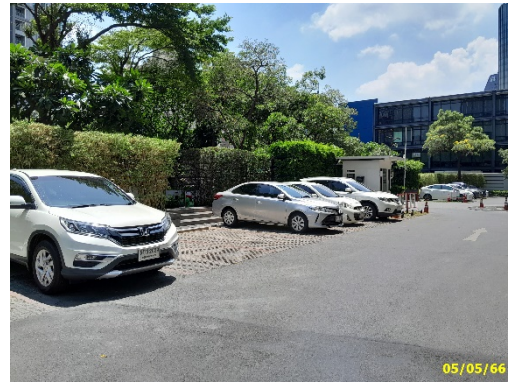
พื้นที่จอดรถภายนอกโครงการ

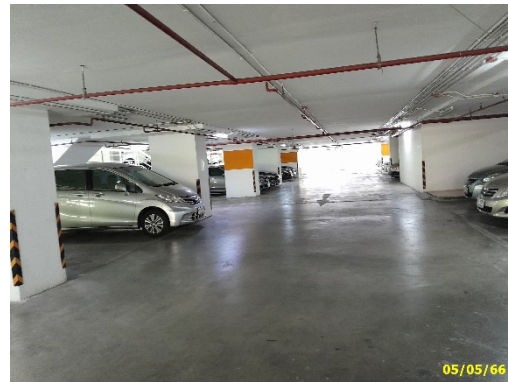
พื้นที่จอดรถภายในโครงการ  
ภาพที่ 2.2-2 (ต่อ) การจราจร

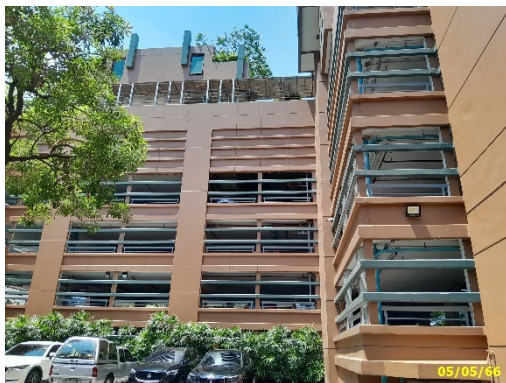
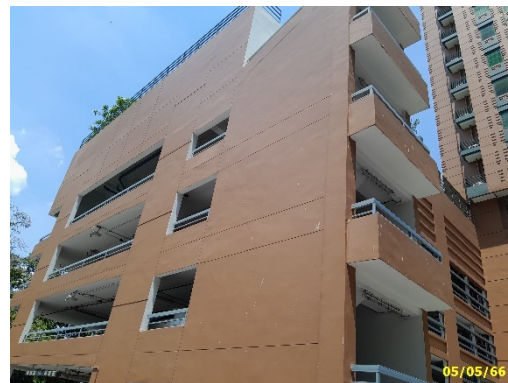
| องค์ประกอบทางสิ่งแวดล้อม | มาตรการป้องกันและแก้ไขผลกระทบสิ่งแวดล้อม | ผลการปฏิบัติและรายละเอียดการปฏิบัติตามมาตรการฯ<br>✓ = ปฏิบัติ ✗ = ไม่ได้ปฏิบัติ ○ = ปฏิบัติไม่ได้<br>⊙ = ปฏิบัติได้แต่ไม่มีประสิทธิภาพ ● = ยังไม่ถึงเวลาปฏิบัติ | ปัญหา/อุปสรรค/แนวทางแก้ไข | เอกสารอ้างอิง |
|---|---|---|---|---|
| | 2. จัดให้มีการระบายอากาศในพื้นที่จอดรถด้วยพัดลมระบายอากาศ ที่ได้ออกแบบอัตราการระบายอากาศไม่น้อยกว่าที่กำหนดตาม กฎกระทรวงฉบับที่ 50 (พ.ศ.2540) ออกตามความใน พรบ. ควบคุมอาคาร (พ.ศ.2522) | ✓ - ปัจจุบันบริเวณพื้นที่จอดรถไม่มีการติดตั้งพัดลมระบายอากาศแต่อย่างใด เนื่องจากพื้นที่จอดรถอยู่ในอาคารเหนือพื้นดิน มีลักษณะเปิดโล่ง โปร่ง อากาศถ่ายเท และสามารถพัดผ่านได้สะดวก จึงมีความจำเป็นในการใช้พัดลมระบายอากาศน้อย ประกอบกับพัดลมระบายอากาศบริเวณที่จอดรถไม่ได้รับการติดตั้งมาตั้งแต่การก่อสร้างอาคาร ทั้งนี้ตามกฎหมายกระทรวงฉบับที่ 50 (พ.ศ.2540) ออกตามความใน พรบ. ควบคุมอาคาร (พ.ศ.2522) ข้อ 9 ไม่ได้ระบุว่าต้องให้มีการติดตั้งพัดลมระบายอากาศในอาคารจอดรถที่อยู่เหนือพื้นดิน | - | ภาพที่ 2.2-3 การระบายอากาศลานจอดรถ |

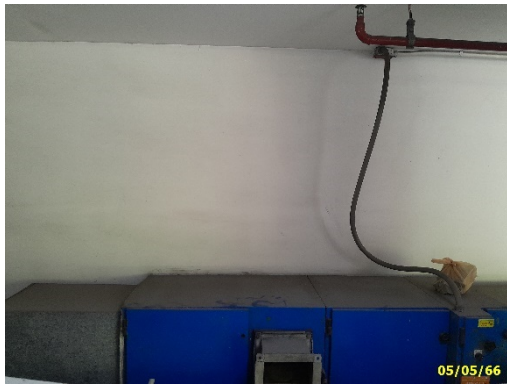
| องค์ประกอบทางสิ่งแวดล้อม | มาตรการป้องกันและแก้ไขผลกระทบสิ่งแวดล้อม | ผลการปฏิบัติและรายละเอียดการปฏิบัติตามมาตรการฯ<br>✓ = ปฏิบัติ ✗ = ไม่ได้ปฏิบัติ ○ = ปฏิบัติไม่ได้<br>⊙ = ปฏิบัติได้แต่ไม่มีประสิทธิภาพ ● = ยังไม่ถึงเวลาปฏิบัติ | ปัญหา/อุปสรรค/แนวทางแก้ไข | เอกสารอ้างอิง |
|---|---|---|---|---|
| | 2. โครงการฯ ได้พิจารณาติดตั้งเครื่องบำบัดอากาศ (Air Treatment Unit) เพื่อจัดการ Aerosols และ CH <sub>4</sub> ที่เกิดขึ้นจากกระบวนการบำบัดน้ำเสียโดยจะติดตั้งไว้บริเวณด้านหลังโครงการ | ✓ - โครงการมีการติดตั้งเครื่องบำบัดอากาศ (Air Treatment Unit) เพื่อจัดการ Aerosols และ CH <sub>4</sub> ที่เกิดขึ้นจากการบำบัดน้ำเสียโดยติดตั้งเครื่องไว้บริเวณลานจอดรถชั้นที่ 2 | - | ภาพที่ 2.2-4 การจัดการน้ำเสีย และสิ่งปฏิกูล |

เครื่องบำบัดอากาศ

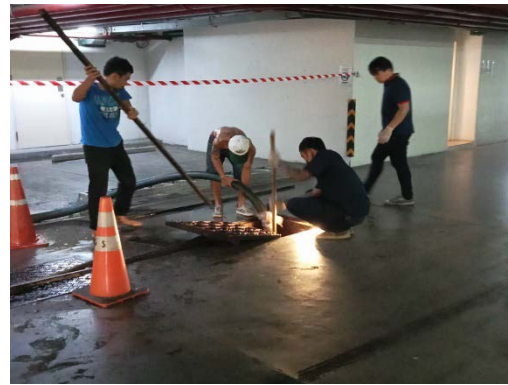
| องค์ประกอบทางสิ่งแวดล้อม | มาตรการป้องกันและแก้ไขผลกระทบสิ่งแวดล้อม | ผลการปฏิบัติและรายละเอียดการปฏิบัติตามมาตรการฯ<br>✓ = ปฏิบัติ ✗ = ไม่ได้ปฏิบัติ ○ = ปฏิบัติไม่ได้<br>⊙ = ปฏิบัติได้แต่ไม่มีประสิทธิภาพ ● = ยังไม่ถึงเวลาปฏิบัติ | ปัญหา/อุปสรรค/แนวทางแก้ไข | เอกสารอ้างอิง |
|---|---|---|---|---|
| | 5. ประสานงานให้รถสูบล้างสิ่งปฏิกูลของสำนักงานเขตฯ เข้าสูบล้างนอกจากระบบบำบัดน้ำเสียทุกๆ เดือน หรือตามความเหมาะสม | ✓ - ทางโครงการได้มอบหมายให้เจ้าหน้าที่ผู้ดูแลระบบ คอยติดตามตรวจสอบปริมาณตะกอนที่เกิดขึ้นอย่างสม่ำเสมอ และได้กำหนดแผนการสูบล้างตะกอนส่วนเกินไปกำจัด ปีละ 1 ครั้ง ตามความเหมาะสมของปริมาณตะกอนที่เกิดขึ้น โดยใช้บริการจากสำนักงานเขตฯ ทั้งนี้หากตรวจพบว่ามีปริมาณตะกอนใกล้เต็มความจุถึงก่อนเวลาที่กำหนด ทางโครงการจะดำเนินการแก้ไขโดยเร็วที่สุด | - | ภาพที่ 2.2-4 การจัดการน้ำเสีย และสิ่งปฏิกูล |

การสูบล้างปลวก

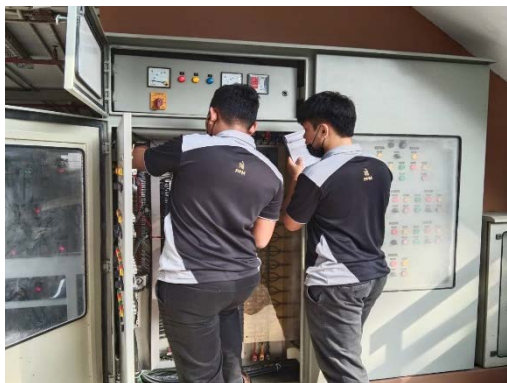
ตรวจเช็คระบบบำบัดน้ำเสีย

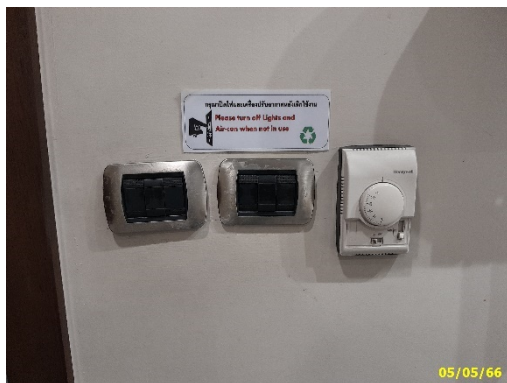
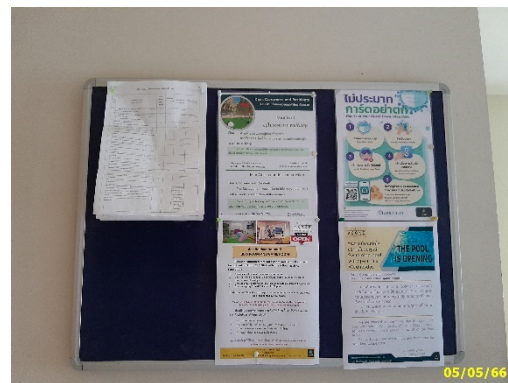
การรณรงค์ให้ประหยัดพลังงาน และการประชาสัมพันธ์ต่างๆ

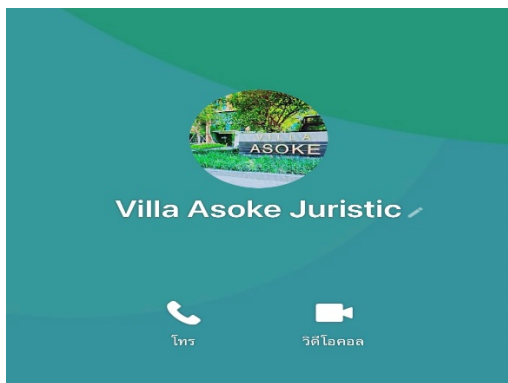
ช่องทางสื่อสาร/ประชาสัมพันธ์

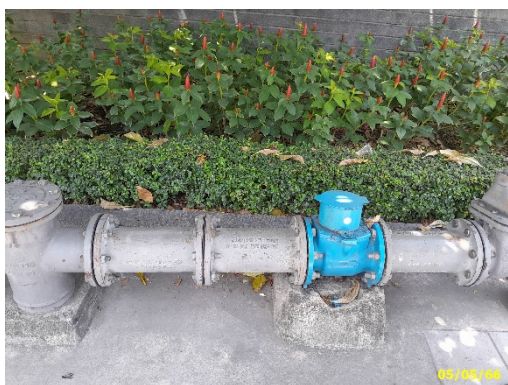
มิเตอร์น้ำประปา

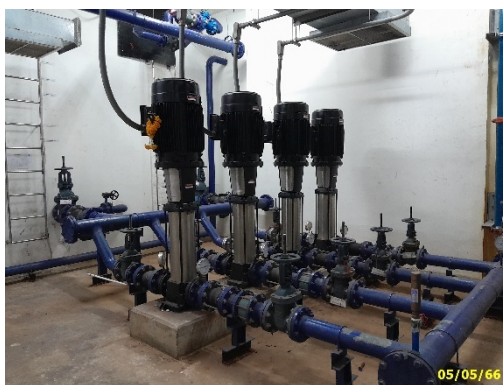
เครื่องสูบน้ำขึ้นใต้ดิน

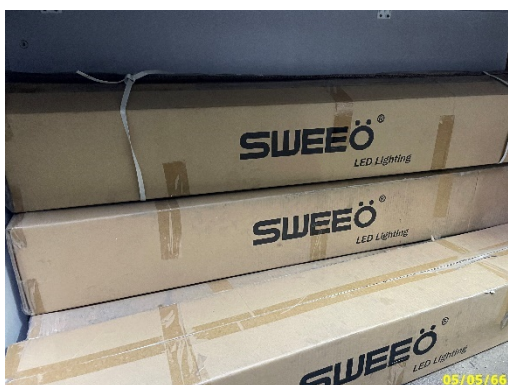
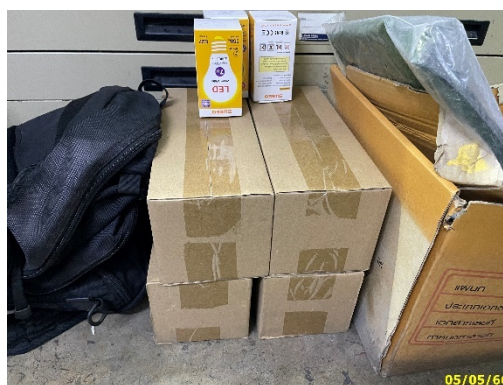
หลอดไฟประหยัดพลังงาน

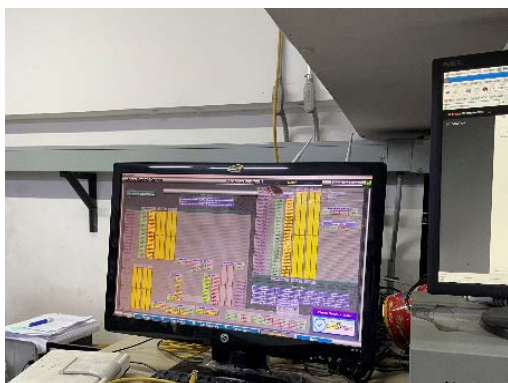
ระบบควบคุมไฟส่องสว่าง

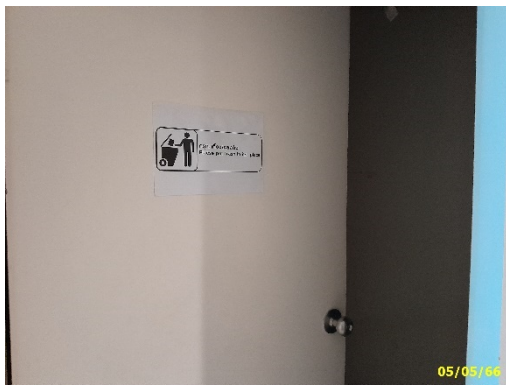
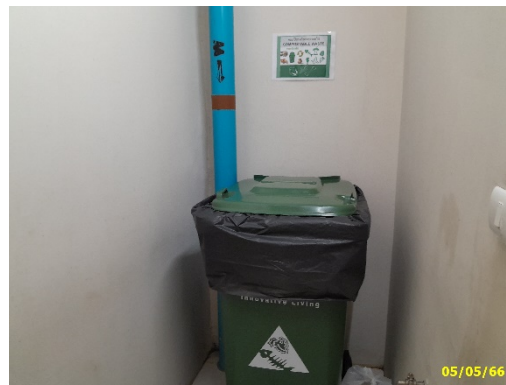
ห้องพักขยะประจำชั้น

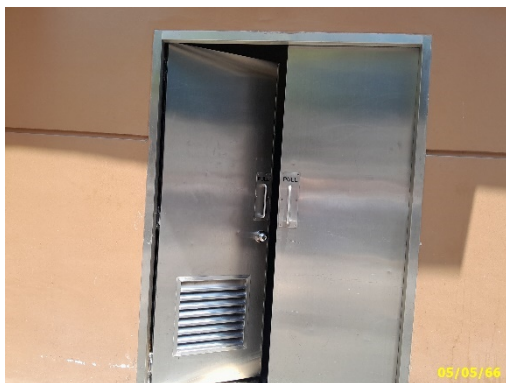
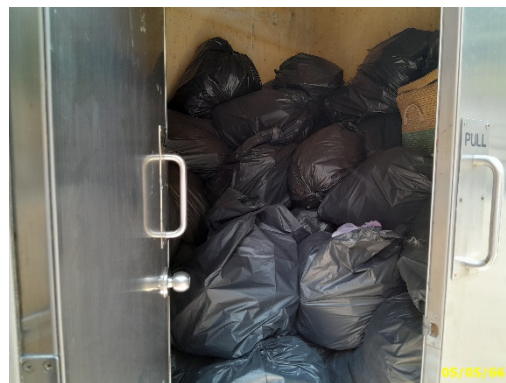
ห้องพักขยะรวม

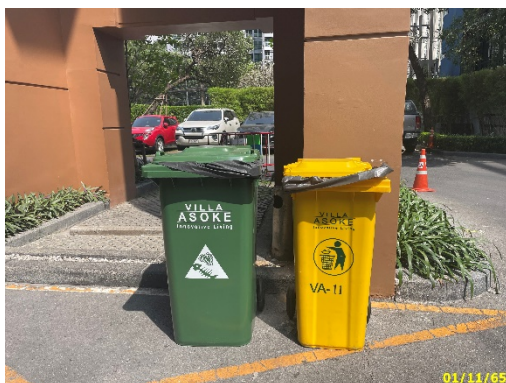
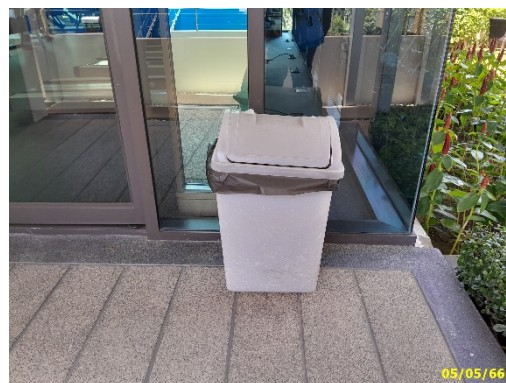
ถังขยะบริเวณลานจอดรถ

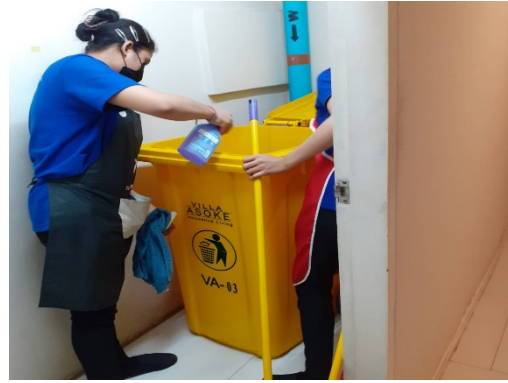
ทำความสะอาดห้องพักขยะประจำชั้น

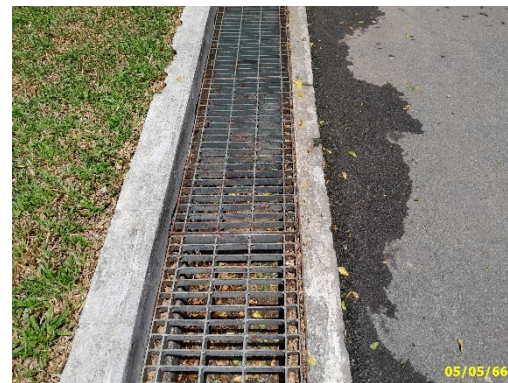
รางระบายน้ำนอกอาคาร

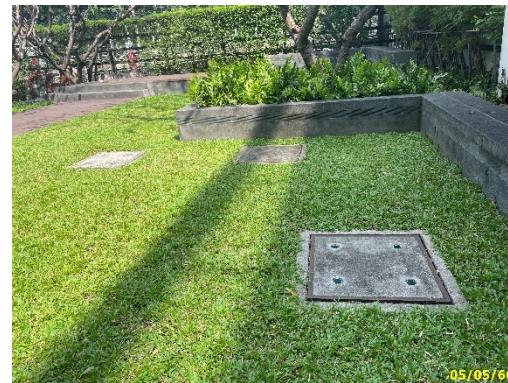
บ่อหน่วงน้ำ แห่งที่ 2

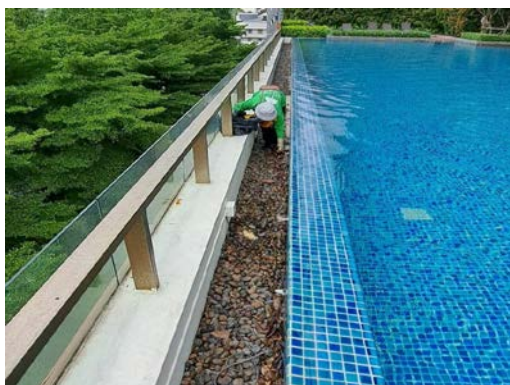
ทำความสะอาดรางระบายน้ำ

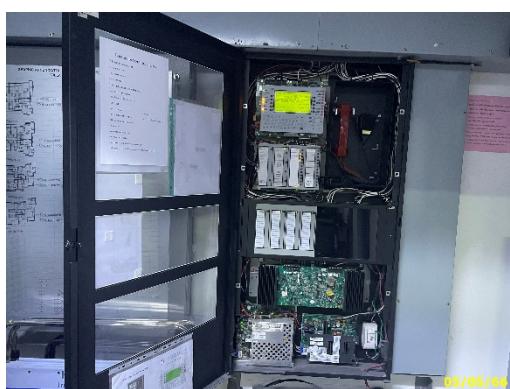
แผงควบคุมระบบแจ้งเหตุอัคคีภัย

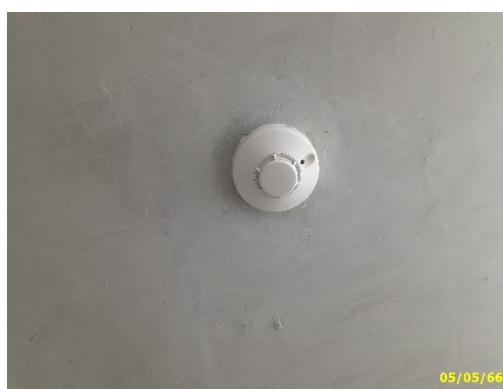
เครื่องตรวจจับควัน

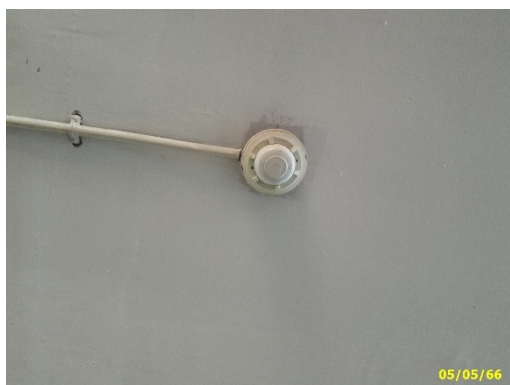
เครื่องตรวจจับความร้อน

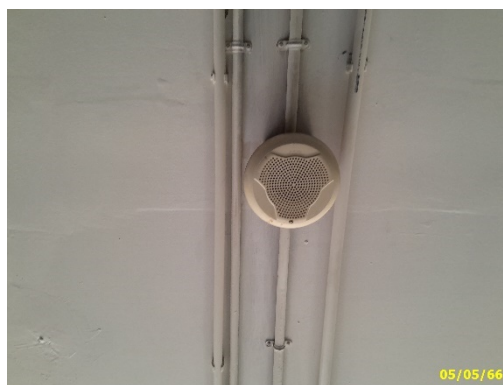
อุปกรณ์ส่งเสียงสัญญาณแจ้งเหตุ

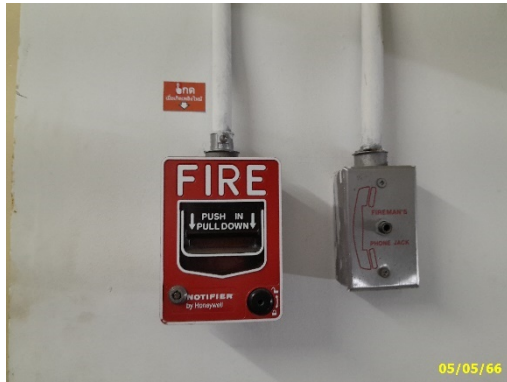
อุปกรณ์แจ้งเหตุแบบใช้มือ

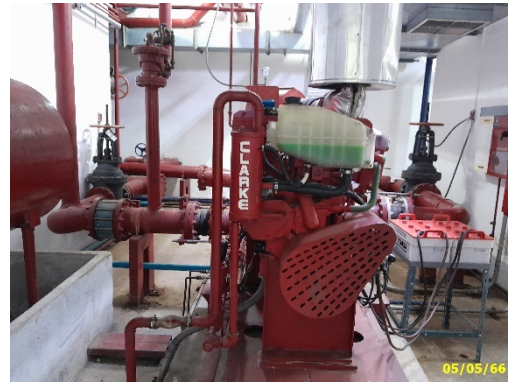
เครื่องสูบน้ำ/ท่อ และถังสำรองน้ำดับเพลิง

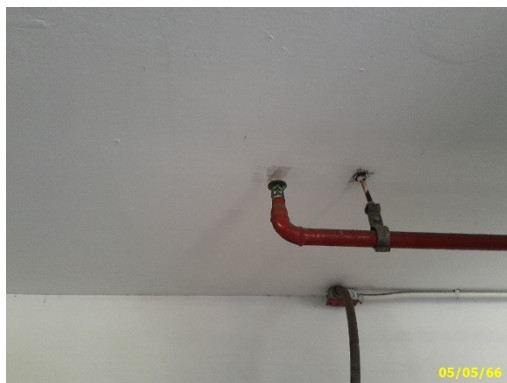
หัวกระจายน้ำดับเพลิง

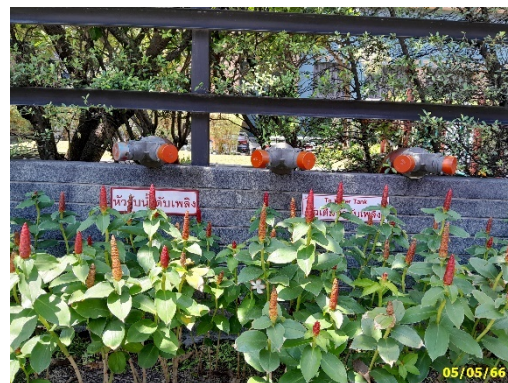
หัวรับน้ำดับเพลิงภายนอก

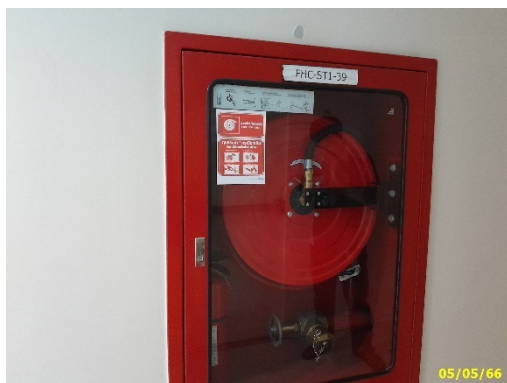
ตู้เก็บสายฉีดน้ำดับเพลิง และป้ายวิธีใช้อุปกรณ์

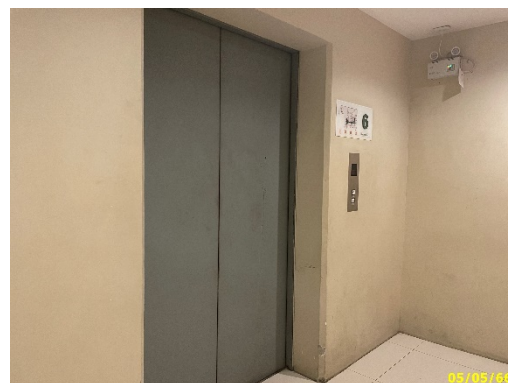
ลิฟต์ดับเพลิง

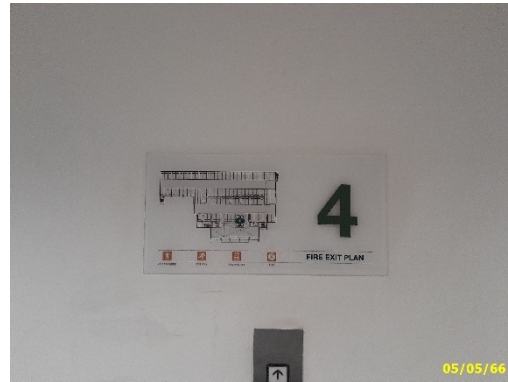
แผนผังเส้นทางหนีไฟ

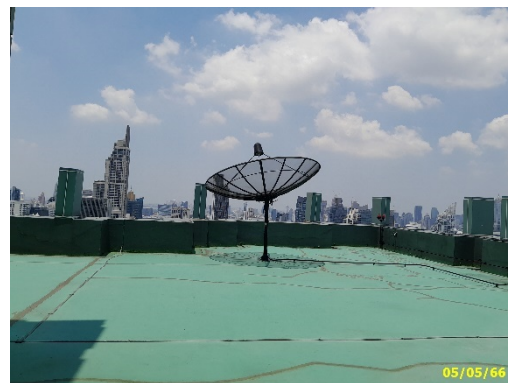
พื้นที่หนีไฟทางอากาศ

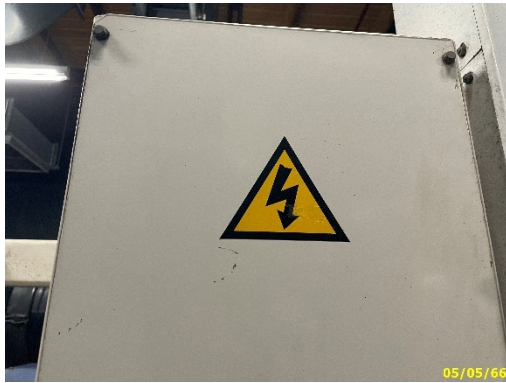
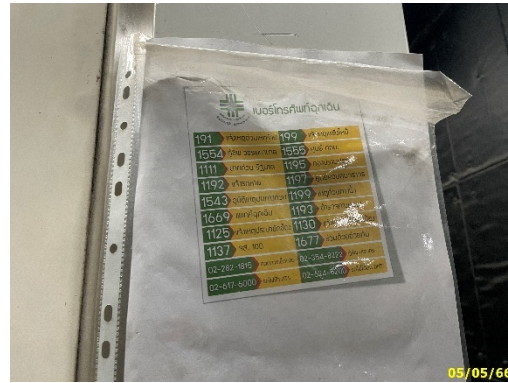
ป้ายเตือนอันตราย และเบอร์ฉุกเฉินในห้องไฟฟ้า

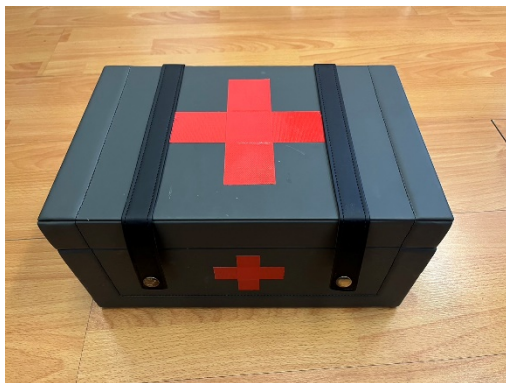
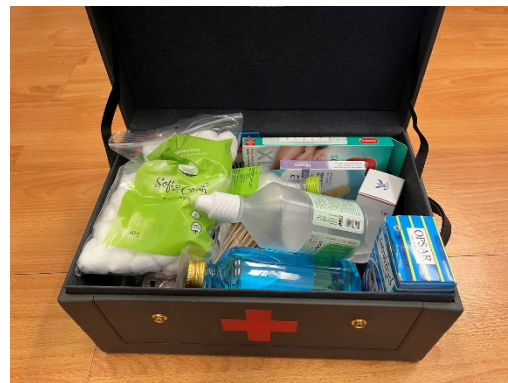
ชุดปฐมพยาบาล
