ผลการปฏิบัติตามมาตรการป้องกัน และแก้ไขผลกระทบสิ่งแวดล้อม

ระยะก่อสร้าง

ตารางที่ 2.1 สรุปผลการปฏิบัติตามมาตรการป้องกันและแก้ไขผลกระทบสิ่งแวดล้อม โครงการขยายกำลังการผลิตโรงงานผลิตแผ่นเหล็กรีดเย็นและเคลือบผิว (ครั้งที่ 1) (ระยะก่อสร้าง) บริษัท เอ็นเอส บลูสโคป (ประเทศไทย) จำกัด ประจําเดือนมกราคม-มิถุนายน 2566

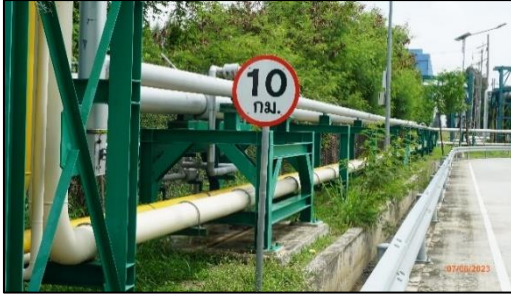
- ควบคุมอัตราเร็วของรถบรรทุกเพื่อลดควันเสียจากรถยนต์ไม่เกิน 40 กิโลเมตร/ชั่วโมง	ในพื้นที่ก่อสร้าง และถนนที่ใช้ในการขนส่งวัสดุก่อสร้าง	- โครงการควบคุมอัตราความเร็วที่วิ่งภายในโครงการ ไม่เกิน 10 กิโลเมตร/ชั่วโมง	- ไม่พบปัญหา	รูปที่ 2.1-1 บ้ายจำกัดความเร็ว 10 กม./ชม.

- จำกัดความเร็วรถยนต์เข้า-ออก พื้นที่โครงการไม่เกิน 40 กิโลเมตร/ชั่วโมง	ในพื้นที่ก่อสร้าง และถนนเข้า-ออกพื้นที่โครงการ	- โครงการควบคุมอัตราความเร็วที่วิ่งภายในโครงการ ไม่เกิน 10 กิโลเมตร/ชั่วโมง	- ไม่พบปัญหา	รูปที่ 2.1-1 บ้ายจำกัดความเร็ว 10 กม./ชม.

รูปที่ 2.1-1 ป้ายจำกัดความเร็ว 10 กม./ชม

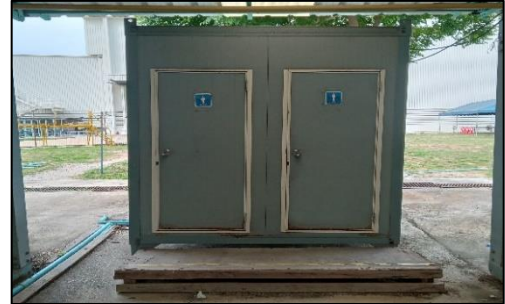
- จัดให้มีห้องน้ำ ห้องส้วม เพียงพอต่อคนงาน	ในพื้นที่ก่อสร้าง	- โครงการจัดให้มีห้องน้ำ ห้องส้วม จำนวน 4 ห้อง โดยมีจำนวนคนงานไม่เกิน 30 คน/วัน ซึ่งเพียงพอต่อคนงานทั้งหมด	- ไม่พบปัญหา	รูปที่ 2.1-2 ห้องน้ำ ห้องส้วมคนงาน

รูปที่ 2.1-2 ห้องน้ำ ห้องส้วมคนงานที่ใช้ในพื้นที่ก่อสร้าง

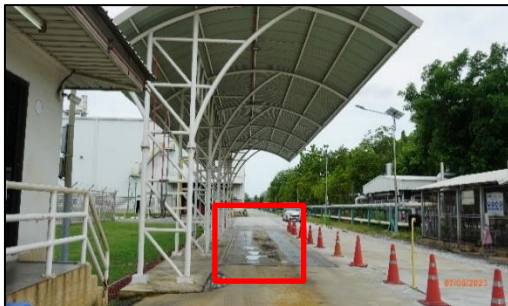
- ควบคุมน้ำหนักรถบรรทุกเพื่อป้องกันความเสียหายของผิวจราจร	บริเวณเส้นทางขนส่งวัสดุอุปกรณ์	- โครงการได้มีการควบคุมน้ำหนักบรรทุกขนส่งวัสดุอุปกรณ์การก่อสร้าง โดยมีการชั่งน้ำหนักก่อนออกโครงการ	- ไม่พบปัญหา	รูปที่ 2.1-3 เครื่องชั่งน้ำหนักก่อนออกนอกโครงการ

รูปที่ 2.1-3 เครื่องขังรถบรรทุกก่อนออกนอกโครงการ

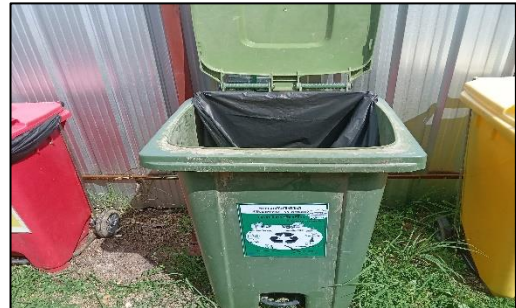
ผลกระทบสิ่งแวดล้อม	มาตรการป้องกัน และแก้ไขผลกระทบ	สถานที่ดำเนินการ	รายละเอียดการปฏิบัติจริง	ปัญหาและแนวทางแก้ไข	อ้างอิง
4. การจัดการของเสีย	- รวบรวมและเก็บวัสดุที่สามารถนำมาใช้ใหม่ได้ เพื่อนำมาขายหรือนำกลับมาใช้ใหม่	ในพื้นที่ก่อสร้าง	- ผู้รับเหมาได้ดำเนินการรวบรวม และจัดเก็บวัสดุอุปกรณ์การก่อสร้างให้เป็นสัดส่วน เพื่อนำมาใช้ใหม่ หรือนำไปขายได้	- ไม่พบปัญหา	รูปที่ 2.1-4 ถึงขยะรีไซเคิล รูปที่ 2.1-5 กองวัสดุก่อสร้างจัดวางเป็นสัดส่วน

รูปที่ 2.1-4 ถังขยะรีไซเคิล

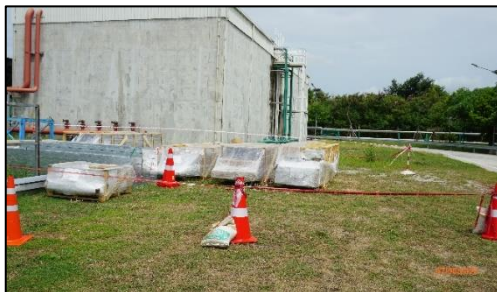
รูปที่ 2.1-5 กองวัสดุก่อสร้างจัดวางเป็นสัดส่วน

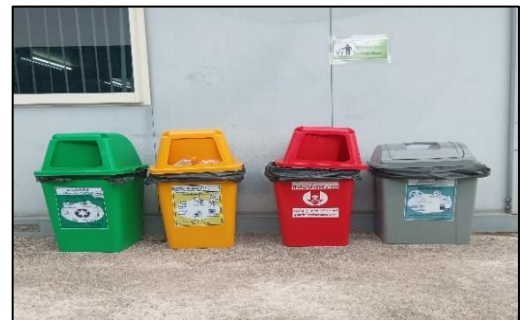
- จัดหาถังรองรับขยะมูลฝอยให้เพียงพอกับจำนวนคนงาน	ในพื้นที่ก่อสร้าง	- โครงการจัดหาถังรองรับขยะมูลฝอยแยกประเภท ซึ่งเพียงพอกับจำนวนคนงาน	- ไม่พบปัญหา	รูปที่ 2.1-6 ถึงขยะรองรับมูลฝอยแยกประเภท

- มีการกำหนดวิธีการปฏิบัติงานเรื่องการแยกทิ้งขยะหรือของเสียอันตรายและอบรมให้คนงานที่เกี่ยวข้องมีความรู้เกี่ยวกับการจัดการขยะและกากของเสียอันตราย	ในพื้นที่ก่อสร้าง	- ก่อนเริ่มมีกิจกรรมก่อสร้างโครงการได้มีการสื่อสารอบรมให้ผู้รับเหมาทราบเรื่องการจัดการขยะ การปฏิบัติงานเรื่องการแยกทิ้งขยะของเสียอันตราย	- ไม่พบปัญหา	รูปที่ 2.1-6 ถึงขยะรองรับมูลฝอยแยกประเภท

รูปที่ 2.1-6 ถังขยะรองรับมูลฝอยแยกประเภท

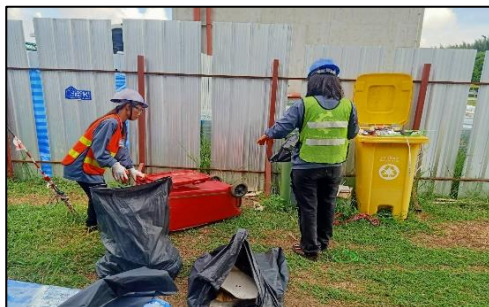
- จัดให้มีคนงานที่รับผิดชอบในการเก็บรวบรวมขยะมูลฝอยก่อนส่งไปกำจัดโดยหน่วยงานท้องถิ่น	ในพื้นที่ก่อสร้าง	- ผู้รับเหมาดำเนินการเก็บรวบรวมขยะมูลฝอย และนำไปทิ้งร่วมกับขยะมูลฝอยของโครงการ	- ไม่พบปัญหา	รูปที่ 2.1-7 คนงานเก็บรวบรวมขยะ

รูปที่ 2.1-7 คนงานทำความสะอาด และเก็บรวบรวมขยะ

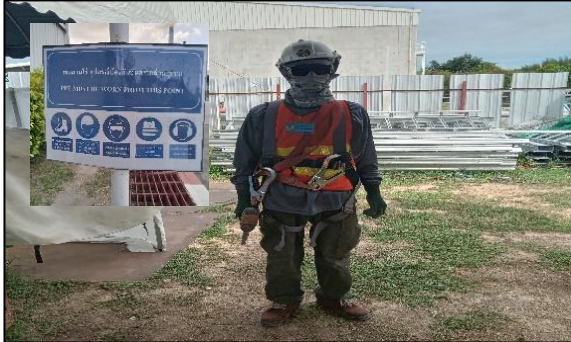
ผลกระทบสิ่งแวดล้อม	มาตรการป้องกัน และแก้ไขผลกระทบ	สถานที่ดำเนินการ	รายละเอียดการปฏิบัติจริง	ปัญหาและแนวทางแก้ไข	อ้างอิง
6. อาชีวอนามัยและความปลอดภัย (ต่อ)	- ผู้รับเหมาต้องจัดหาอุปกรณ์ป้องกันอันตรายที่เหมาะสมกับสภาพการทำงานให้เพียงพอกับจำนวนผู้ปฏิบัติงานที่ต้องใช้ ได้แก่ หมวกนิรภัย รองเท้านิรภัย แวนตากันเศษวัสดุ ถุงมือที่เหมาะสมกับชนิดของงาน เช็ดขจัดนิรภัย ตาข่ายกันตกสำหรับงานที่อยู่บนที่สูง หน้ากากป้องกันฝุ่น อุปกรณ์ลดเสียง ปลั๊กอุดหู ที่ครอบหู เป็นต้น	ในพื้นที่ก่อสร้าง	- ผู้รับเหมาดำเนินการจัดหาอุปกรณ์คุ้มครองความปลอดภัยส่วนบุคคลที่เหมาะสมกับสภาพการทำงาน และเพียงพอกับคนงาน	- ไม่พบปัญหา	รูปที่ 2.1-8 อุปกรณ์ป้องกันส่วนบุคคล

รูปที่ 2.1-8 อุปกรณ์ป้องกันอันตรายส่วนบุคคล

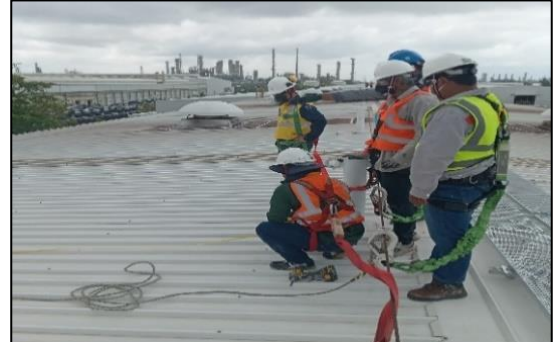
- ตรวจสอบและควบคุมดูแลให้มีการใช้อุปกรณ์ป้องกันอันตรายส่วนบุคคลอย่างถูกต้องและเหมาะสมกับประเภทของงาน	ในพื้นที่ก่อสร้าง	- ก่อนเริ่มดำเนินการก่อสร้างจะมีการตรวจสอบอุปกรณ์ป้องกันอันตรายส่วนบุคคลของคนงาน ให้มีสภาพพร้อมใช้งาน	- ไม่พบปัญหา	รูปที่ 2.1-9 คนงานสวมใส่อุปกรณ์ป้องกันส่วนบุคคล

รูปที่ 2.1-9 คนงานสวมใส่อุปกรณ์ป้องกันส่วนบุคคล

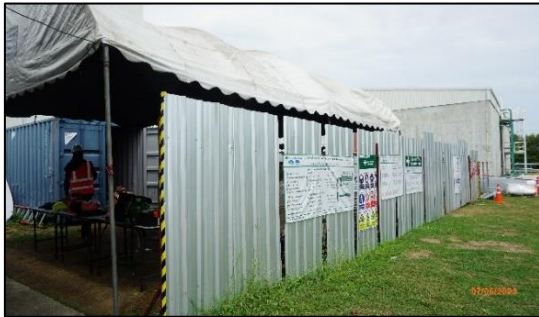
- กำหนดขอบเขตและจัดทำแนวรั้วของบริเวณพื้นที่ก่อสร้างให้ชัดเจนพร้อมทั้งกำหนดจุดเข้า-ออก	ในพื้นที่ก่อสร้าง	- โครงการได้กำหนดขอบเขตพื้นที่ก่อสร้างให้ชัดเจน และกำหนดจุดเข้า-ออกพื้นที่ก่อสร้าง เพื่อความปลอดภัยของบุคคลที่สัญจรผ่านไปมา	- ไม่พบปัญหา	รูปที่ 2.1-10 กำหนดขอบเขต พื้นที่ก่อสร้าง และรูปที่ 2.1-11 บริเวณทางเข้าออกพื้นที่ก่อสร้าง

รูปที่ 2.1-10 กำหนดขอบเขต พื้นที่ก่อสร้าง

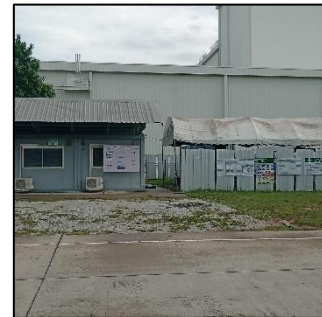
รูปที่ 2.1-11 บริเวณทางเข้า-ออกพื้นที่ก่อสร้าง

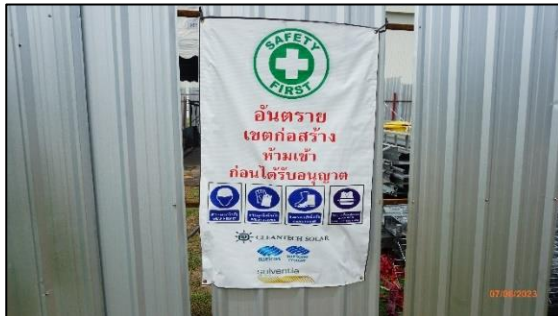
ผลกระทบสิ่งแวดล้อม	มาตรการป้องกัน และแก้ไขผลกระทบ	สถานที่ดำเนินการ	รายละเอียดการปฏิบัติจริง	ปัญหาและแนวทางแก้ไข	อ้างอิง
6. อาชีวอนามัยและความปลอดภัย (ต่อ)	- จัดทำป้ายเตือนหรือโปสเตอร์เพื่อการปฏิบัติงานที่ปลอดภัยในบริเวณที่จำเป็น เช่น “เขตก่อสร้าง” “ลดความเร็วรถยนต์” “เขตสวมหมวกนิรภัย” เป็นต้น	ในพื้นที่ก่อสร้าง	- โครงการจัดให้มีป้ายเตือนเขตก่อสร้างเพื่อการปฏิบัติงานที่ปลอดภัยในบริเวณด้านหน้าพื้นที่ก่อสร้าง	- ไม่พบปัญหา	รูปที่ 2.1-12 ป้ายเตือนพื้นที่ก่อสร้าง และรูปที่ 2.1-13 ป้ายเตือนสวมใส่อุปกรณ์ป้องกันส่วนบุคคล

รูปที่ 2.1-12 ป้ายเตือนพื้นที่ก่อสร้าง

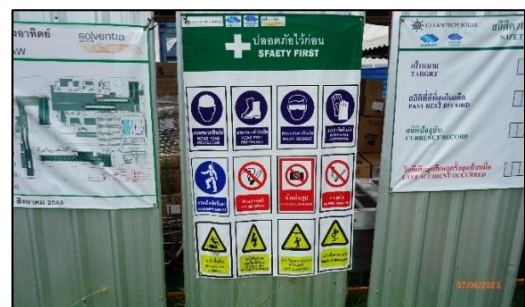
รูปที่ 2.1-13 ป้ายเตือนสวมใส่อุปกรณ์ป้องกันส่วนบุคคล

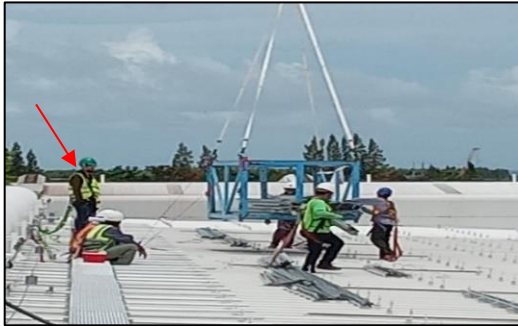
- จัดให้มีเจ้าหน้าที่ตรวจสอบวิธีการปฏิบัติงานสภาพของเครื่องจักรอุปกรณ์ รวมทั้งสภาพแวดล้อมในการทำงานให้มีความปลอดภัย	ในพื้นที่ก่อสร้าง	- โครงการและผู้รับเหมาจัดให้มี จป. วิชาชีพตรวจสอบวิธีการทำงานและคนงานตรวจสอบอุปกรณ์การทำงาน ให้พร้อมใช้งาน รวมถึงสภาพแวดล้อมในการทำงานให้มีความปลอดภัย	- ไม่พบปัญหา	รูปที่ 2.1-14 เจ้าหน้าที่จป. วิชาชีพควบคุมการทำงานภาคผนวกที่ 3

- จัดให้มีบุคคลที่มีความรู้ความสามารถรับผิดชอบดูแลสภาพความปลอดภัย	ในพื้นที่ก่อสร้าง	- ผู้รับเหมาจัดให้มีเจ้าหน้าที่ จป.วิชาชีพคอยควบคุมดูแลสภาพความปลอดภัยของพื้นที่ก่อสร้างตลอดระยะเวลาการทำงาน	- ไม่พบปัญหา	รูปที่ 2.1-14 เจ้าหน้าที่ จป. วิชาชีพ ควบคุมการทำงาน ภาคผนวกที่ 5

รูปที่ 2.1-14 เจ้าหน้าที่จป. วิชาชีพ ควบคุมการทำงาน

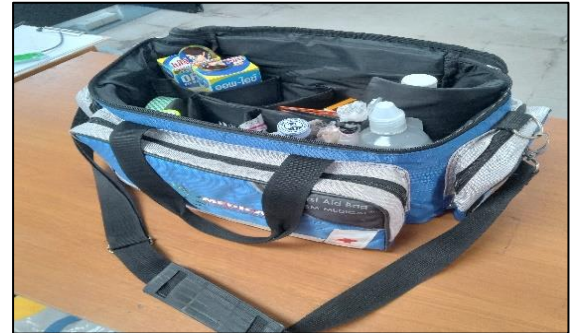
- จัดให้มีอุปกรณ์สำหรับปฐมพยาบาล	ในพื้นที่ก่อสร้าง	- ผู้รับเหมาได้ดำเนินการจัดเตรียมอุปกรณ์ปฐมพยาบาลเบื้องต้น และรถฉุกเฉินส่งต่อผู้ได้รับบาดเจ็บ	- ไม่พบปัญหา	รูปที่ 2.1-15 อุปกรณ์ปฐมพยาบาลเบื้องต้น และรูปที่ 2.1-16 รถฉุกเฉิน

รูปที่ 2.1-15 อุปกรณ์ปฐมพยาบาลเบื้องต้นสำหรับใช้ในพื้นที่ก่อสร้าง

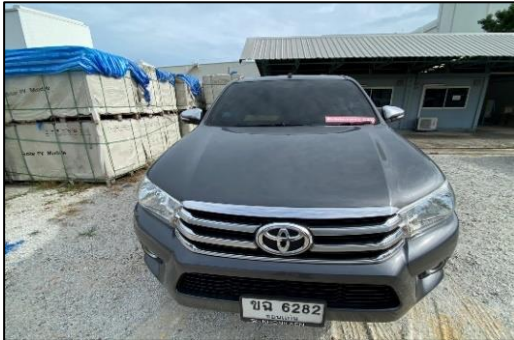
รูปที่ 2.1-16 รถฉุกเฉินสำหรับใช้ในพื้นที่ก่อสร้าง

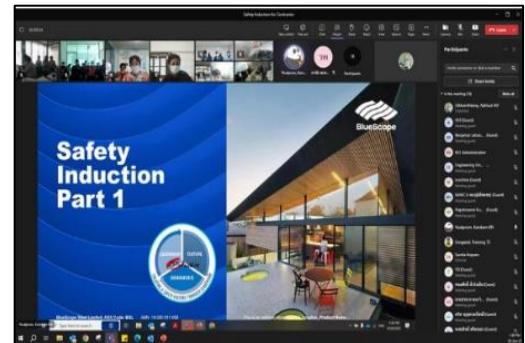
- จัดให้มีการฝึกอบรมโปรแกรมอาชีวอนามัยและความปลอดภัยแก่คนงาน	ในพื้นที่ก่อสร้าง	- โครงการจัดให้มีการอบรมผู้รับเหมาด้านอาชีวอนามัยและความปลอดภัยของคนงาน ก่อนเริ่มดำเนินการก่อสร้างในโครงการ	- ไม่พบปัญหา	รูปที่ 2.1-17 การอบรมผู้รับเหมาด้านอาชีวอนามัย และความปลอดภัย รูปที่ 2.1-18 Morning Talk

รูปที่ 2.1-17 การอบรมด้านอาชีวอนามัยและความปลอดภัยของคนงาน ก่อนเริ่มงานก่อสร้าง

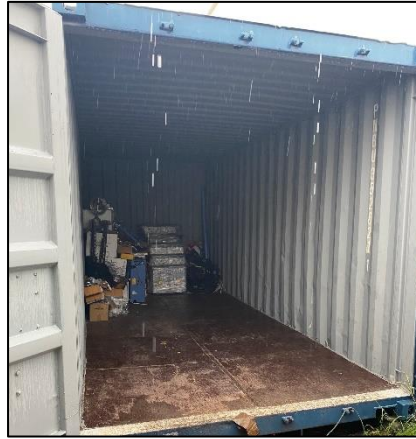
- จัดเก็บเครื่องมือ อุปกรณ์ให้อยู่ในสภาพดี รวมทั้งบำรุงรักษาและตรวจสอบเพื่อลดอุบัติเหตุในการทำงาน	ในพื้นที่ก่อสร้าง	- ผู้รับเหมาดำเนินการจัดเก็บและตรวจสอบเครื่องมือ อุปกรณ์ ให้เป็นสัดส่วน และอยู่ในสภาพดี เพื่อลดอุบัติเหตุในการทำงาน	- ไม่พบปัญหา	รูปที่ 2.1-19 พื้นที่จัดเก็บเครื่องมือ อุปกรณ์

รูปที่ 2.1-19 พื้นที่จัดเก็บเครื่องมือ อุปกรณ์การก่อสร้างที่เป็นระเบียบเรียบร้อย
