## ผลการปฏิบัติตามมาตรการป้องกันและแก้ไขผลกระทบ สิ่งแวดล้อม

### ผลการปฏิบัติตามมาตรการป้องกันและแก้ไขผลกระทบสิ่งแวดล้อม

บริษัท เอสซี แอสเสท คอร์ปอเรชั่น จำกัด (มหาชน) เป็นผู้พัฒนา โครงการ เซ็นทริก ซีน สุขุมวิท 64 ปัจจุบันโครงการฯ ดำเนินการก่อสร้างแล้วเสร็จและได้มีการจัดตั้งนิติบุคคลอาคารชุดเข้ามาบริหารจัดการ โดยตัวโครงการเป็นที่พักอาศัยในรูปแบบอาคารชุดพักอาศัยขนาดความสูง 24 ชั้น จำนวน 1 อาคาร ความสูง 76.30 เมตร (จากระดับพื้นดินถึงชั้นดาดฟ้า) มีจำนวน 241 หน่วย ขนาดพื้นที่ดินของโครงการ ประมาณ 2-0-32.9 ไร่ (3,331.6 ตารางเมตร) โดยโครงการได้รับหนังสือเห็นชอบรายงาน EIA จากสำนักงานนโยบายและแผนทรัพยากรธรรมชาติและสิ่งแวดล้อม เลขที่ทส.1009.5/1618 ลงวันที่ 29 กุมภาพันธ์ 2551 หนังสือเห็นชอบได้กำหนดมาตรการป้องกันและแก้ไขผลกระทบสิ่งแวดล้อมและมาตรการติดตามตรวจสอบผลกระทบสิ่งแวดล้อม เพื่อเป็นแนวทางให้โครงการปฏิบัติ รวมไปถึงเสนอรายงานผลการปฏิบัติตามมาตรการฯ ต่อหน่วยงานอนุญาต และหน่วยงานที่เกี่ยวข้อง รวมทั้งสำนักงานนโยบายและแผนทรัพยากรธรรมชาติและสิ่งแวดล้อม (สผ.) ทุก 6 เดือน

**ตารางที่ 2.2-1 มาตรการป้องกันและแก้ไขผลกระทบสิ่งแวดล้อมโครงการ เซ็นทริก ซีน สุขุมวิท 64 (ระยะดำเนินการ)**

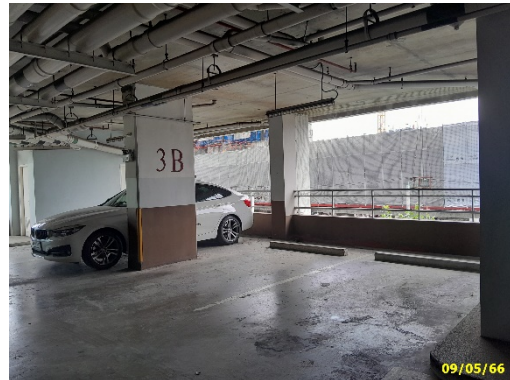
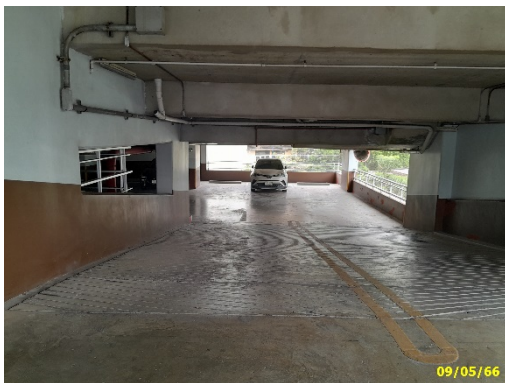
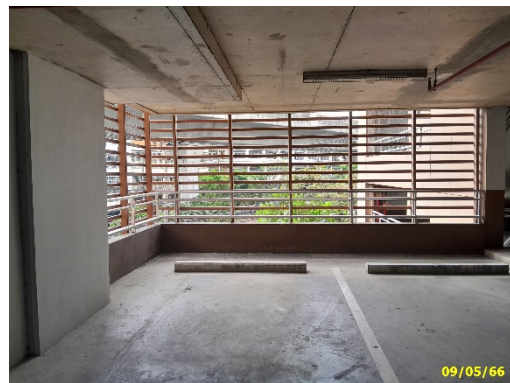
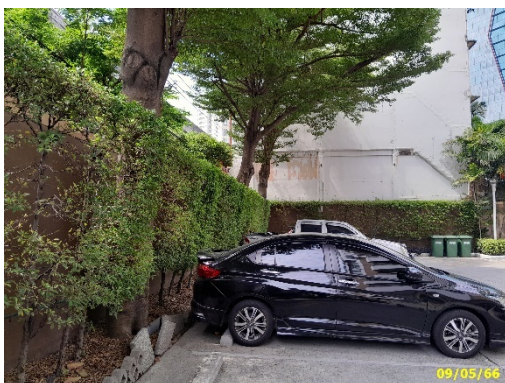
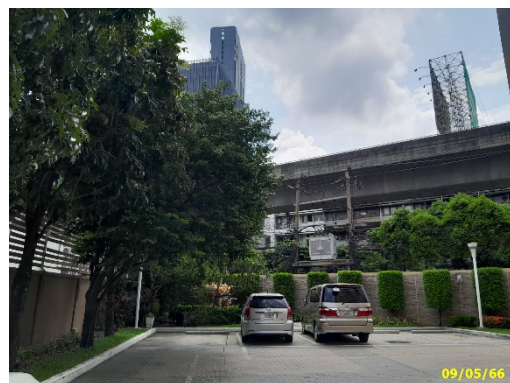
ภาพที่ 2.2-1 การจราจรโครงการ

3.6 การใช้ประโยชน์ที่ดิน (ต่อ)	- จัดให้มีคันชะลอเป็นระยะ เพื่อช่วยลดความเร็วของรถภายในโครงการ เพื่อตัดป้ายจำกัดความเร็วไม่ให้เกิน 30 กม./ชม.	◐ - ปัจจุบันโครงการยังไม่มีการจัดทำสัญญาณลดความเร็ว แต่อย่างใด มีเพียงป้ายจำกัดความเร็วภายในพื้นที่จอดรถเท่านั้น	ตารางที่ 4-2	ภาพที่ 2.2-1 การจราจร

พื้นที่จอดรถภายในอาคาร

พื้นที่จอดรถภายนอกอาคาร

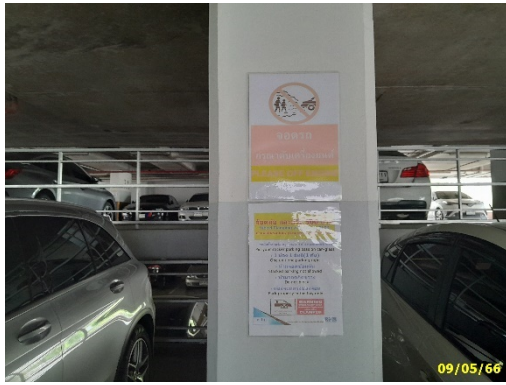
1. ทรัพยากรสิ่งแวดล้อมทางกายภาพ					
1.1 สภาพภูมิประเทศ	-	-	-	-	-
1.2 คุณภาพอากาศ	- ติดตั้งป้ายห้ามติดเครื่องยนต์ทิ้งไว้ภายในบริเวณลานจอดรถ	✓	- โครงการมีการติดตั้งป้ายห้ามติดเครื่องยนต์ทิ้งไว้ในบริเวณพื้นที่จอดรถเรียบร้อยแล้ว	-	ภาพที่ 2.2-1 การจราจร

ป้ายสัญลักษณ์ “จอดรถกรุณาดับเครื่องยนต์”

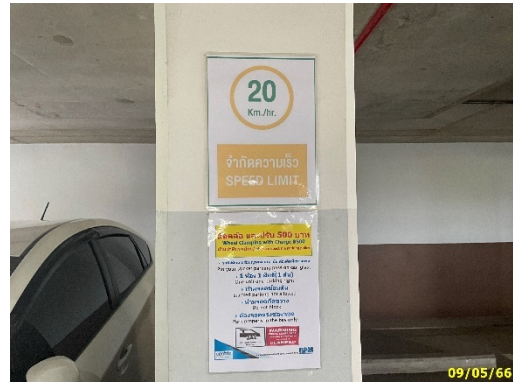
- ควบคุมความเร็วของรถ เช่น ป้ายจำกัดความเร็ว สันนุน เพื่อลดความเร็ว และเพื่อไม่ให้เกิดการฟุ้งกระจายของฝุ่นในผิวถนน	✓	- โครงการมีการติดตั้งป้ายจำกัดความเร็ว เพื่อควบคุมความเร็วของรถภายในพื้นที่โครงการเรียบร้อยแล้ว	-	ภาพที่ 2.2-1 การจราจร

ป้ายสัญลักษณ์ “จำกัดความเร็ว”

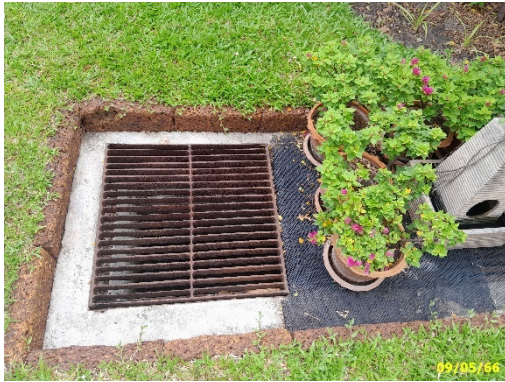
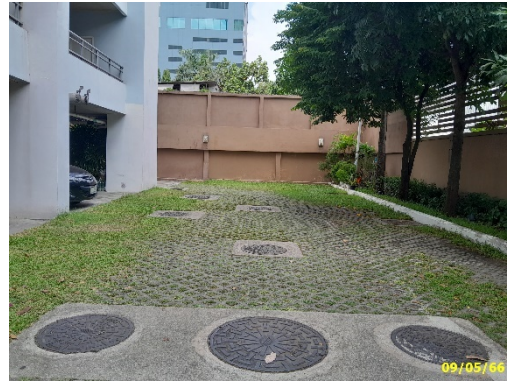
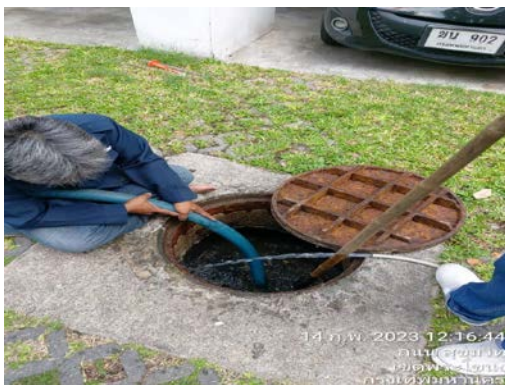
- สูบกากตะกอนในระบบบำบัดน้ำเสียไปกำจัดด้วยความถี่ทุกๆ 3 เดือน	✓	- ทางโครงการมีการตรวจสอบตะกอนจากระบบบำบัดน้ำเสีย โดยช่างประจำอาคาร เป็นประจำ หากช่างประจำอาคารพบว่าปริมาณตะกอนมากจะดำเนินการสูบน้ำทิ้งทันที	-	ภาพที่ 2.2-4 ระบบบำบัดน้ำเสีย

- แยกมอเตอร์ไฟฟ้าของระบบบำบัดน้ำเสียออกจากระบบไฟฟ้าหลัก เพื่อตรวจสอบการทำงานของระบบบำบัดน้ำเสียให้มีประสิทธิภาพดียิ่งขึ้น	✕ - ทางโครงการยังไม่มีแยกมอเตอร์ไฟฟ้าออกจากระบบบำบัดน้ำเสีย แต่อย่างใด มีเพียงผู้ควบคุมการทำงานของระบบบำบัดน้ำเสีย เท่านั้น	ตารางที่ 4-2	ภาพที่ 2.2-4 ระบบบำบัดน้ำเสีย

พื้นที่ตั้งระบบบำบัดน้ำเสีย

สูบลากตะกอน

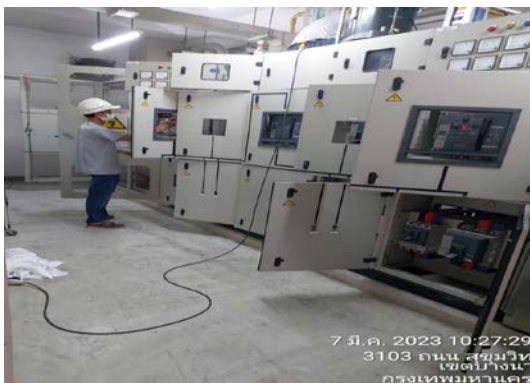
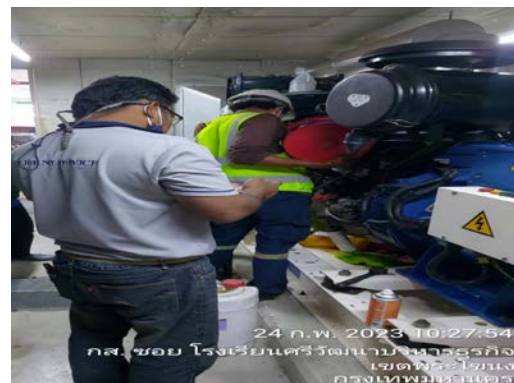
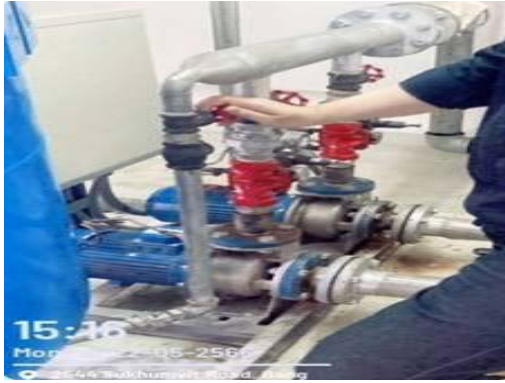
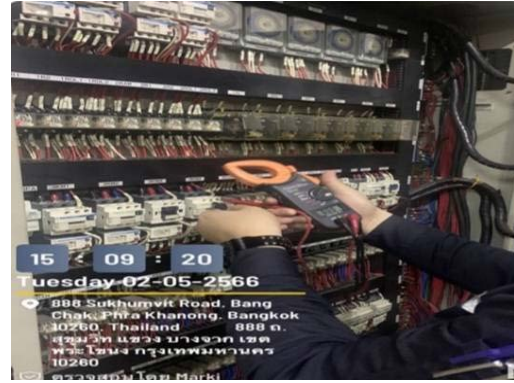
ภาพที่ 2.2-5 เจ้าหน้าที่ดูแลตรวจสอบระบบสาธารณูปโภคต่างๆ

ตรวจเช็คระบบไฟฟ้าหลัก

ตรวจเช็คระบบไฟฟ้าสำรอง

ตรวจเช็ค Booster pump

ตรวจเช็คระบบบำบัดน้ำเสีย

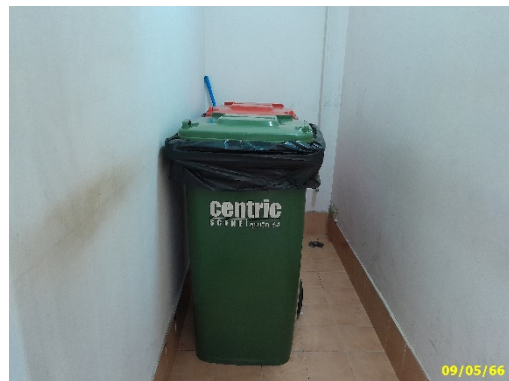
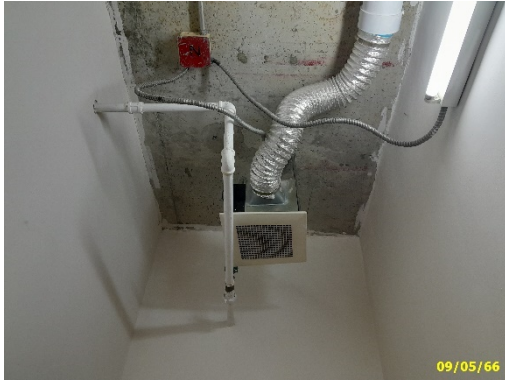
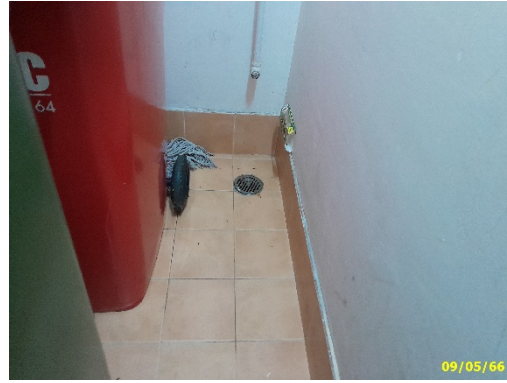
## ภาพที่ 2.2-9 ห้องพักมูลฝอย

3.4 มูลฝอย	- จัดให้มีห้องพักขยะแต่ละชั้นวางถังขยะเปียก ขยะแห้ง และขยะอันตรายอย่างละ 1 ถัง	⊙ - โครงการมีห้องพักมูลฝอยประจำชั้น ชั้นละ 1 ห้อง โดยมีถังมูลฝอยขนาด 200 ลิตร จำนวน 2 ถัง ซึ่งประกอบด้วย มูลฝอยแห้ง และมูลฝอยเปียก ส่วนมูลฝอยอันตรายทางโครงการกำหนดให้ผู้พักอาศัยนำไปทิ้งหน้าห้องพักมูลฝอยรวมของโครงการ	ตารางที่ 4-2	ภาพที่ 2.2-9 ห้องพักมูลฝอย

ห้องพักมูลฝอยประจำชั้น

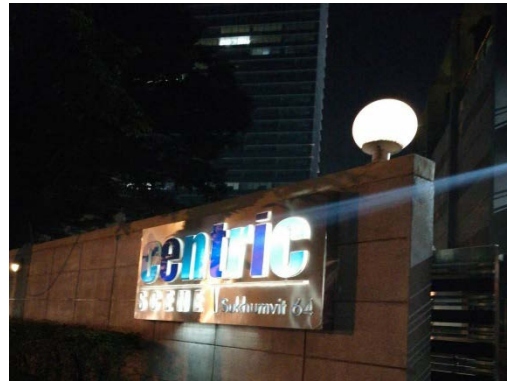
ภาพที่ 2.2-10 ร้วไฟฟ้าส่องสว่าง

- ติดตั้งไฟฟ้าให้แสงสว่างบริเวณทางเข้า-ออก โครงการ และบริเวณลานจอดรถเพื่อให้แสงสว่างในเวลากลางคืน	✓ - โครงการมีการติดตั้งไฟฟ้าแสงสว่างบริเวณทางเข้า-ออกโครงการ และลานจอดรถโดยรอบ เพื่อให้มองเห็นในเวลากลางคืน เรียบร้อยแล้ว	-	ภาพที่ 2.2-10 รั้ว/ไฟฟ้าส่องสว่าง

- จัดให้มีรั้วด้านติดกับคลองบางอ้อ โดยรั้วสูง 2.5 เมตร ด้านล่างเป็นรั้วที่บสูง 1 เมตร และด้านบนเป็นรั้วโปร่งสูง 1.5 เมตร	✓	- โครงการมีรั้วด้านติดกับคลองบางอ้อ โดยด้านล่างเป็นรั้วที่บสูง 1 เมตร ด้านบนเป็นรั้วโปร่งสูง 1.5 เมตร ตามมาตรการระบุเรียบร้อยแล้ว	-	ภาพที่ 2.2-10 รั้ว/ไฟฟ้าส่องสว่าง

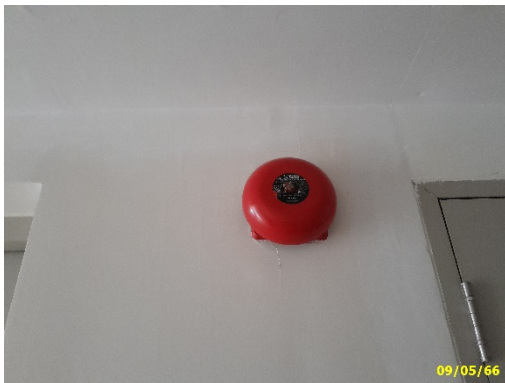
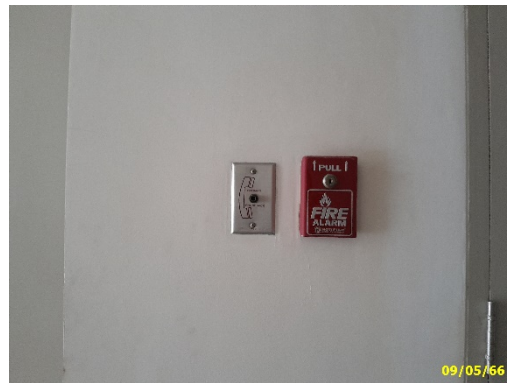
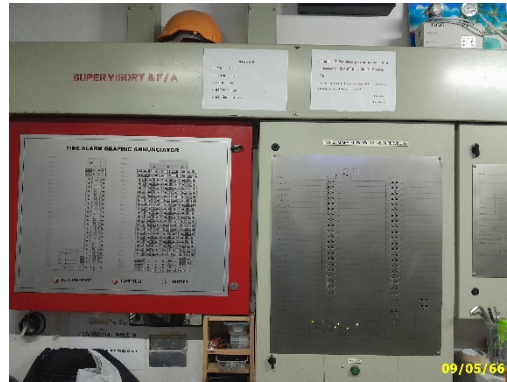
ภาพที่ 2.2-12 ระบบป้องกันและเตือนอัคคีภัย

สัญญาณเพลิงไหม้ด้วยมือ (Manual Station)

กริ่งสัญญาณเตือน (Alarm Bell)

แผงควบคุม (Fire Alarm Control Panel: FCP)

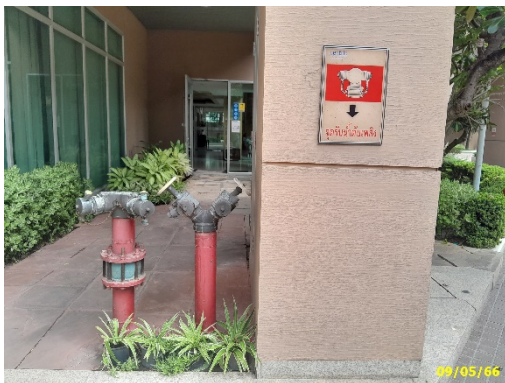
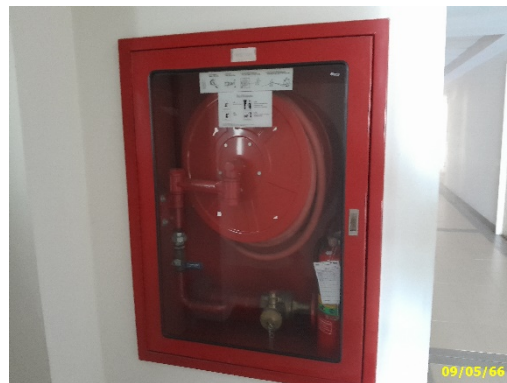
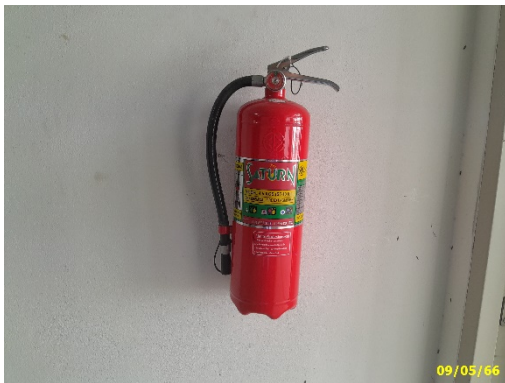
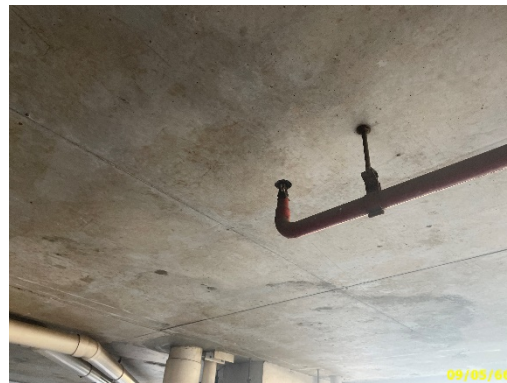
ภาพที่ 2.2-12 (ต่อ) ระบบป้องกันและเตือนอัคคีภัย

หัวรับน้ำดับเพลิง

ตู้เก็บสายน้ำดับเพลิง

ถังดับเพลิงเคมีแบบมือถือ

ระบบดับเพลิงอัตโนมัติ (Sprinkler System)
