## บทที่ 2

### การปฏิบัติตามมาตรการป้องกัน และแก้ไขผลกระทบสิ่งแวดล้อม

ตารางที่ 2.1 สรุปผลการปฏิบัติตามมาตรการป้องกัน และแก้ไขผลกระทบสิ่งแวดล้อม โครงการโรงแรมชามา เลควิว อโศก  
บริษัท เจอาร์ คิวชู บิสิเนส ดีเวลอปเม้นท์ (ไทยแลนด์) จำกัด ประจำเดือนมกราคม-มิถุนายน 2566

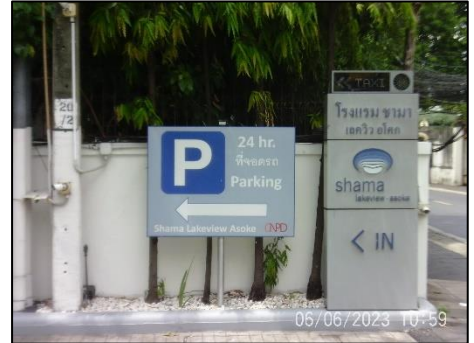
ผลกระทบสิ่งแวดล้อม	มาตรการป้องกันและแก้ไขผลกระทบสิ่งแวดล้อม	รายละเอียดการปฏิบัติจริง	ปัญหาและแนวทางแก้ไข	การอ้างอิง
1. คุณภาพอากาศ และระดับเสียง	1. จัดระบบการเดินรถและเส้นทางเข้า – ออก โครงการให้เหมาะสมกับสภาพการจราจรภายนอก เพื่อลดปัญหามลพิษจากการจราจรติดขัดโดยมี เจ้าหน้าที่คอยอำนวยความสะดวก	- โครงการได้จัดระบบเดินรถที่เหมาะสมและมีเจ้าหน้าที่ คอยอำนวยความสะดวกบริเวณทางเข้า – ออกของ โครงการ เพื่อลดปัญหามลพิษจากการจราจรติดขัด (รูปที่ 2.1 และรูปที่ 2.2)	- ไม่พบปัญหา

<p>รูปที่ 2.1 เส้นทางเข้า-ออกโครงการ</p>

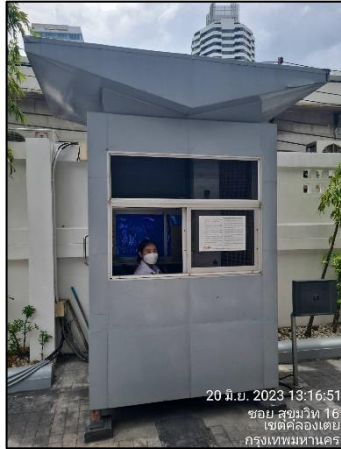
<p>รูปที่ 2.2 เจ้าหน้าที่รักษาความปลอดภัย</p>

3. จัดให้มีเจ้าหน้าที่ประจำพื้นที่จอดรถของโครงการ และทางเข้า - ออกเพื่อควบคุมและอำนวยความสะดวกในการเข้าจอดรถ และป้องกันรถติดภายนอกโครงการ	- โครงการได้จัดให้มีเจ้าหน้าที่ รปภ. ประจำพื้นที่จอดรถของโครงการและบริเวณทางเข้า-ออกโครงการตลอด 24 ชม. (รูปที่ 2.2)	- ไม่พบปัญหา	รูปที่ 2.2

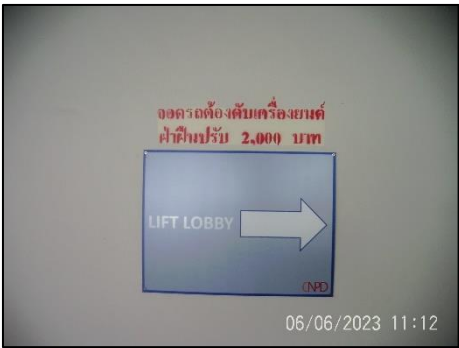
ผลกระทบสิ่งแวดล้อม	มาตรการป้องกันและแก้ไขผลกระทบสิ่งแวดล้อม	รายละเอียดการปฏิบัติจริง	ปัญหาและแนวทางแก้ไข	การอ้างอิง
1. คุณภาพอากาศ และระดับเสียง (ต่อ)	2. ปฏิบัติตามกฎหมายที่ห้ามติดเครื่องขณะจอดรถในส่วนของที่จอดรถอย่างเคร่งครัด	- โครงการปฏิบัติตามมาตรการฯ อย่างเคร่งครัด และมีป้ายห้ามติดเครื่อง บริเวณที่จอดรถทุกชั้น (รูปที่ 2.3)	- ไม่พบปัญหา

<p>รูปที่ 2.3 ป้ายห้ามติดเครื่องบริเวณที่จอดรถ</p>

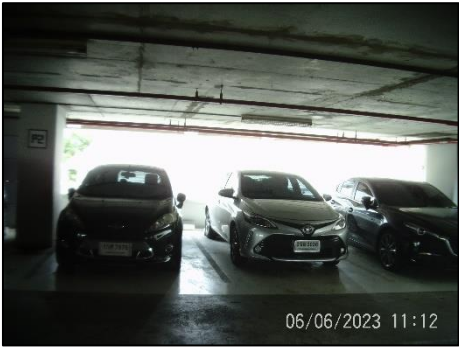
3. โครงการได้ออกแบบที่จอดรถของอาคารให้มีอัตราการระบายอากาศประมาณ 4 เท่าของปริมาตรห้องใน 1 ชม. ซึ่งมากกว่าข้อกำหนดตามกฎหมายกระทรวงฉบับที่ 50 (2540) ออกตามความในพระราชบัญญัติควบคุมอาคาร พ.ศ. 2522 ที่กำหนดให้มีอัตราการระบายอากาศเท่ากับ 4 เท่าของปริมาตรห้องใน 1 ชม.	- โครงการได้ออกแบบที่จอดรถให้มีการระบายอากาศและถ่ายเทอากาศเป็นอย่างดี ซึ่งเป็นไปตามข้อกำหนดตามกฎหมายกระทรวงฉบับที่ 50 (2540) ออกตามความในพระราชบัญญัติควบคุมอาคาร พ.ศ. 2522 (รูปที่ 2.4)	- ไม่พบปัญหา

<p>รูปที่ 2.4 พื้นที่จอดรถของอาคารที่มีการระบายอากาศ</p>

ผลกระทบสิ่งแวดล้อม	มาตรการป้องกันและแก้ไขผลกระทบสิ่งแวดล้อม	รายละเอียดการปฏิบัติจริง	ปัญหาและแนวทางแก้ไข	การอ้างอิง
3. การจราจร (ต่อ)	2. โครงการต้องจัดให้มีพื้นที่จอดรถอย่างน้อย 323 คัน โดยคิดจากพื้นที่ที่มีพื้นที่ใช้สอยที่ต้องนำมาคิดที่จอดรถทั้งหมด 40,980 ตร.ม. อย่างไรก็ตาม โครงการได้จัดให้มีที่จอดรถจำนวน 329 คัน ซึ่งมากกว่าที่กฎหมายกำหนดไว้	- โครงการได้จัดให้มีพื้นที่จอดรถจำนวน 329 คัน ทั้งอาคาร A และอาคาร B ซึ่งมากกว่าที่กฎหมายกำหนดไว้ (รูปที่ 2.4)	- ไม่พบปัญหา	รูปที่ 2.4

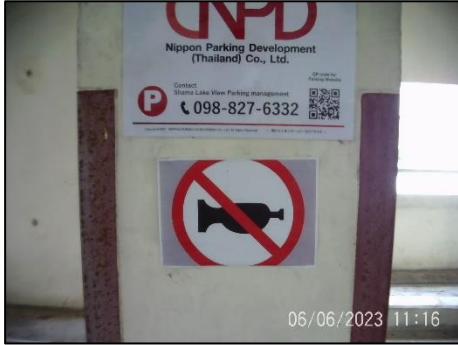
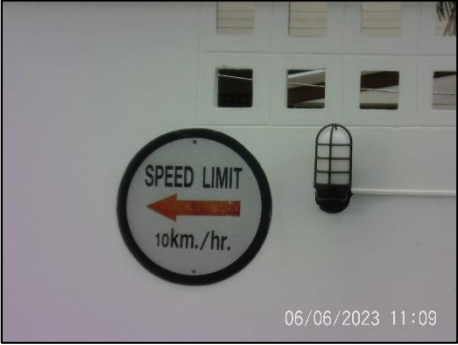
ผลกระทบสิ่งแวดล้อม	มาตรการป้องกันและแก้ไขผลกระทบสิ่งแวดล้อม	รายละเอียดการปฏิบัติจริง	ปัญหาและแนวทางแก้ไข	การอ้างอิง
1. คุณภาพอากาศ และระดับเสียง (ต่อ)	4. ติดตั้งป้ายห้ามบีบแตรหรือเหยียบคันเร่งให้มีเสียงดัง รวมทั้งต้องติดตั้งป้ายจำกัดความเร็วที่วิ่งภายในพื้นที่โครงการไม่เกิน 30 กม./ชม.	- โครงการได้กำชับให้ผู้พักอาศัยรวมถึงเจ้าหน้าที่ห้ามบีบแตรหรือเหยียบคันเร่งซึ่งอาจก่อให้เกิดเสียงดังได้ และมีการติดป้ายจำกัดความเร็วของรถยนต์ไม่เกิน 10 กม./ชม. (รูปที่ 2.5)	- ไม่พบปัญหา

<p>รูปที่ 2.5 ป้ายห้ามบีบแตรและจำกัดความเร็ว</p>

<p>ภาคผนวกที่ 4</p>
	6. จำกัดความเร็วของพาหนะทุกคันในโครงการไม่ให้เกิน 30 กม./ชม.	- โครงการได้จัดให้มีป้ายจำกัดความเร็วของรถไม่ให้เกิน 10 กม./ชม. (รูปที่ 2.5)	- ไม่พบปัญหา	รูปที่ 2.5

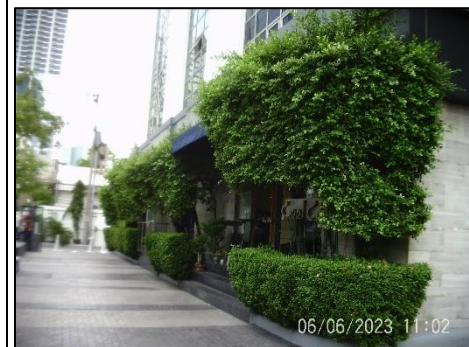
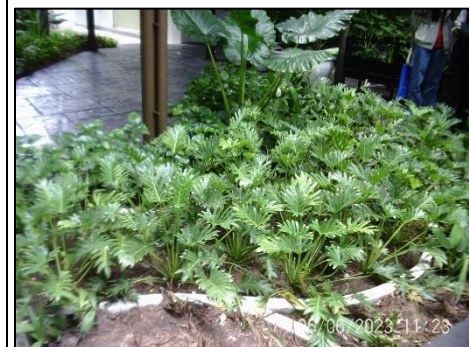
ผลกระทบสิ่งแวดล้อม	มาตรการป้องกันและแก้ไขผลกระทบสิ่งแวดล้อม	รายละเอียดการปฏิบัติจริง	ปัญหาและแนวทางแก้ไข	การอ้างอิง
1. คุณภาพอากาศ และระดับเสียง (ต่อ)	5. ปลูกต้นไม้รอบพื้นที่โครงการเพื่อลดระดับอุณหภูมิ และดูดซับมลพิษ	- โครงการมีการปลูกต้นไม้ บริเวณโดยรอบพื้นที่ว่าง ของโครงการ เพื่อลดระดับอุณหภูมิและดูดซับมลพิษ (รูปที่ 2.6)	- ไม่พบปัญหา

<p>รูปที่ 2.6 ต้นไม้โดยรอบพื้นที่โครงการ</p>

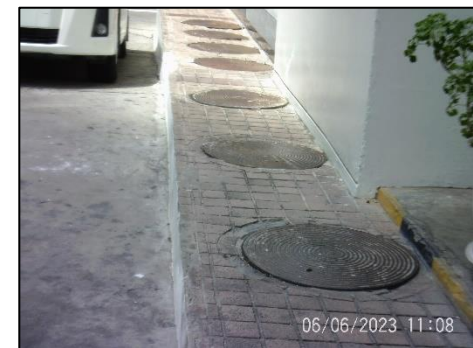
ผลกระทบสิ่งแวดล้อม	มาตรการป้องกันและแก้ไขผลกระทบสิ่งแวดล้อม	รายละเอียดการปฏิบัติจริง	ปัญหาและแนวทางแก้ไข	การอ้างอิง
2. แหล่งน้ำและคุณภาพน้ำผิวดิน	1. ระบบบำบัดน้ำเสียของอาคาร A และอาคาร B บริเวณชั้นใต้ดินเป็นชนิดตะกอนเร่ง (Activated Sludge) สามารถรองรับปริมาณน้ำเสียได้สูงสุด 230 และ 150 ลบ.ม./วัน ตามลำดับ	- โครงการมีการสร้างระบบบำบัดน้ำเสียของอาคาร A และอาคาร B บริเวณชั้นใต้ดิน เป็นชนิดตะกอนเร่ง (Activated Sludge) ซึ่งสามารถรองรับน้ำเสียได้สูงสุด 230 และ 250 ลบ.ม./วัน (รูปที่ 2.7)	- ไม่พบปัญหา

รูปที่ 2.7 ระบบบำบัดน้ำเสีย

ผลกระทบสิ่งแวดล้อม	มาตรการป้องกันและแก้ไขผลกระทบสิ่งแวดล้อม	รายละเอียดการปฏิบัติจริง	ปัญหาและแนวทางแก้ไข	การอ้างอิง
7. การบำบัดน้ำเสีย	1. จัดให้มีการบำบัดน้ำเสียที่เกิดขึ้นจากโครงการ ด้วยระบบบำบัดน้ำเสียชนิดตะกอนเร่ง (Activated Sludge) ของอาคาร A และอาคาร B ในบริเวณใต้อาคาร A และอาคาร B บริเวณทางขึ้นลงที่จอดรถด้านหลังโครงการ สามารถรองรับปริมาณน้ำเสียได้ถึง 230 และ 150 ลบ.ม./วัน ตามลำดับ ปริมาณความสกปรกในรูป BOD เท่ากับ 250 มก./ล. ซึ่งมีประสิทธิภาพในการบำบัดไม่น้อยกว่า 90% ทำให้ BOD ที่ออกจากระบบฯ มีค่าไม่เกิน 20 มก.ล.	- โครงการจัดให้มีการบำบัดน้ำเสียที่เกิดขึ้นจากโครงการ ด้วยระบบบำบัดน้ำเสียชนิดตะกอนเร่ง (ACTIVATED SLUDGE) ของอาคาร A อาคาร B บริเวณทางขึ้นลงที่จอดรถด้านหลังโครงการ สามารถรองรับปริมาณน้ำเสียได้ถึง 230 และ 150 ลบ.ม./วัน ตามลำดับ (รูปที่ 2.7)	- ไม่พบปัญหา	รูปที่ 2.7

<p>ภาคผนวกที่ 16</p>
	4. หมั่นสูบน้ำออกจากระบบบำบัดน้ำเสีย ทุกเดือน หรือตามความเหมาะสม	- โครงการได้ดำเนินการสูบน้ำออกจากระบบบำบัดน้ำเสีย 3 ครั้ง/ปี (ภาคผนวกที่ 16) ซึ่งได้ดำเนินการครั้งที่ 1 วันที่ 25 เม.ย. 66 (ภาคผนวกที่ 10) และมีการบำรุงรักษาให้มีประสิทธิภาพดีอยู่เสมอ (รูปที่ 2.7)	- ไม่พบปัญหา	รูปที่ 2.7

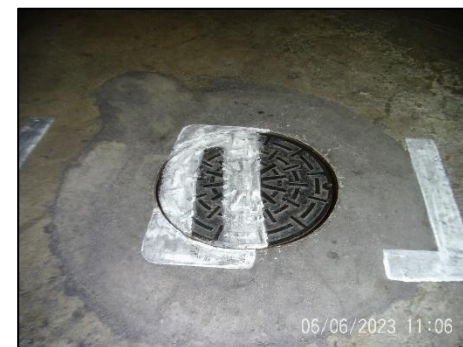
ผลกระทบสิ่งแวดล้อม	มาตรการป้องกันและแก้ไขผลกระทบสิ่งแวดล้อม	รายละเอียดการปฏิบัติจริง	ปัญหาและแนวทางแก้ไข	การอ้างอิง
2. แหล่งน้ำและคุณภาพน้ำผิวดิน (ต่อ)	3. ก่อนที่จะระบายน้ำออกสู่อ่างน้ำสาธารณะ จะต้องติดตั้งตะแกรงดักขยะและตรวจสอบเป็นประจำ เพื่อกำจัดขยะที่ตกค้าง	- โครงการติดตั้งท่อระบายน้ำ (รูปที่ 2.8) และจัดให้มีเจ้าหน้าที่คอยดักเศษขยะออกจากปลายท่อระบายน้ำของโครงการ ก่อนเชื่อมสู่ท่อสาธารณะ เป็นประจำทุกวันพุธ	- ไม่พบปัญหา

<p>รูปที่ 2.8 ท่อระบายน้ำของโครงการ</p>

2. ติดตั้งตะแกรงดักมูลฝอยที่บ่อน้ำสุดท้ายก่อนระบายน้ำลงท่อระบายน้ำสาธารณะหน้าโครงการ	- โครงการติดตั้งท่อระบายน้ำ (รูปที่ 2.8) และจัดให้มีเจ้าหน้าที่คอยตัดเศษขยะออกจากปลายท่อระบายน้ำของโครงการ ก่อนเชื่อมต่อสู่ท่อสาธารณะ และได้ให้เจ้าหน้าที่คอยตรวจสอบเป็นประจำ	- ไม่พบปัญหา	รูปที่ 2.8

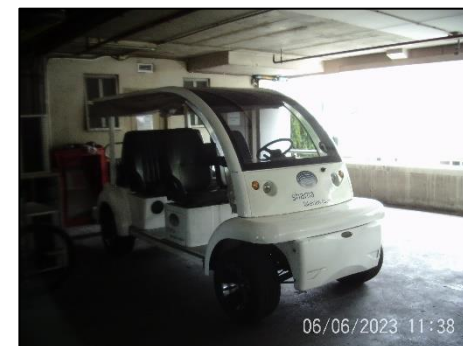
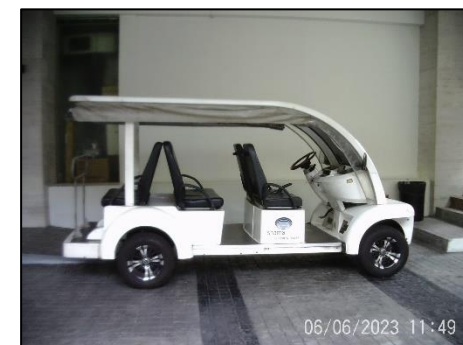
ผลกระทบสิ่งแวดล้อม	มาตรการป้องกันและแก้ไขผลกระทบสิ่งแวดล้อม	รายละเอียดการปฏิบัติจริง	ปัญหาและแนวทางแก้ไข	การอ้างอิง
3. การจราจร	1. ประชาสัมพันธ์ให้ผู้ใช้บริการ และพนักงานของโครงการ ใช้ระบบขนส่งมวลชนให้มากขึ้น เพื่อที่จะได้ลดปริมาณการใช้รถยนต์ส่วนบุคคล	- โครงการมีการประชาสัมพันธ์ให้ผู้ใช้บริการ และพนักงานของโครงการใช้ระบบขนส่งมวลชนให้มากขึ้น และโครงการได้จัดให้มีรถสำหรับรับส่งผู้ให้บริการเป็นรถไฟฟ้าจำนวน 2 คัน และรถตุ๊กตุ๊ก จำนวน 1 คัน (รูปที่ 2.9) เพื่อเป็นการลดปริมาณการใช้รถยนต์ส่วนบุคคล	- ไม่พบปัญหา

<p>รูปที่ 2.9 ระบบขนส่งของโครงการ</p>

ผลกระทบสิ่งแวดล้อม	มาตรการป้องกันและแก้ไขผลกระทบสิ่งแวดล้อม	รายละเอียดการปฏิบัติจริง	ปัญหาและแนวทางแก้ไข	การอ้างอิง
3. การจราจร (ต่อ)	10. จัดให้มีรถบัส หรือรถตู้ บริการรับส่งผู้ที่จะเข้ามาใช้บริการห้องจัดเลี้ยงตลอดจนกิจกรรมอื่นๆ ในโครงการ โดยโรงแรมประสานงานกับเจ้าของงานเลี้ยงในการประชาสัมพันธ์ให้แขกที่จะมาร่วมงานรับทราบ ถึงจุดจอดรถ เวลาคาดหมาย ฯลฯ ทั้งนี้ เพื่อลดการใช้นยานพาหนะลงในช่วงเวลาดังกล่าว ซึ่งอาจรวมถึงการใช้นยานพาหนะร่วมกัน โรงแรมใกล้เคียงในกรณีที่มีงานเลี้ยงในเวลาเดียวกัน	- โครงการได้จัดให้มีรถกอล์ฟ (รูปที่ 2.9) ในการให้บริการรับส่งผู้ที่จะเข้ามาใช้บริการห้องจัดเลี้ยงตลอดจนกิจกรรมอื่นๆ ในโครงการ โดยโรงแรมประสานงานกับเจ้าของงานเลี้ยงในการประชาสัมพันธ์ให้แขกที่จะมาร่วมงานรับทราบ ถึงจุดจอดรถ เวลาคาดหมาย ฯลฯ ทั้งนี้ เพื่อลดการใช้นยานพาหนะลงในช่วงเวลาดังกล่าว ซึ่งอาจรวมถึงการใช้นยานพาหนะร่วมกับโรงแรมใกล้เคียงในกรณีที่มีงานเลี้ยงในเวลาเดียวกัน ในช่วงเดือนม.ค.-มิ.ย. 66 ยังไม่มีการจัดงานเลี้ยงเกิดขึ้น	- ไม่พบปัญหา	รูปที่ 2.9

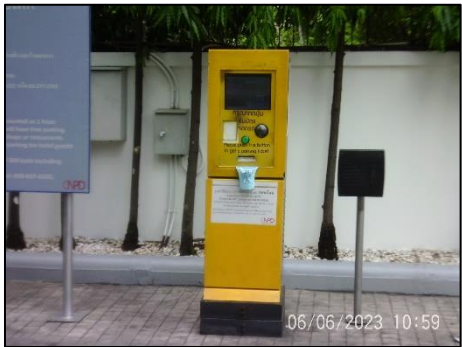
4. จัดให้มีป้ายยามสำหรับจ่ายบัตรบริเวณทางเข้า - ออกจะตั้งไว้ให้ลึกเข้าไปจากปากทางเข้า - ออกอย่างน้อย 30 เมตรเพื่อป้องกันปัญหาการกีดขวางการจราจร	- โครงการได้จัดให้มีเครื่องอัตโนมัติสำหรับรับ-จ่าย บัตรบริเวณทางเข้า (รูปที่ 2.10) และในส่วนของบริเวณทางออกของโครงการ และมีเจ้าหน้าที่รักษาความปลอดภัยคอยอำนวยความสะดวก	- ไม่พบปัญหา

<p>รูปที่ 2.10 เครื่องรับ-จ่ายบัตรอัตโนมัติ</p>

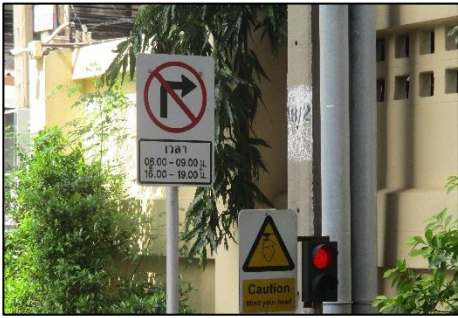
ผลกระทบสิ่งแวดล้อม	มาตรการป้องกันและแก้ไขผลกระทบสิ่งแวดล้อม	รายละเอียดการปฏิบัติจริง	ปัญหาและแนวทางแก้ไข	การอ้างอิง
3. การจราจร (ต่อ)	9. ในช่วงชั่วโมงเร่งด่วนเช้า (06.00-09.00) และช่วงเย็น (16.00-19.00) ห้ามให้รถที่ออกของโครงการเลี้ยวขวาตัดกระแสดการจราจรในซอยสุขุมวิท 16 โดยให้รถทุกคันต้องเลี้ยวซ้ายเข้าซอยสุขุม 16 เพื่อไปใช้เส้นทางลัดออกสู่ซอยอื่นๆ โดยโครงการจัดให้มีการประชาสัมพันธ์ให้ผู้พักอาศัยทราบ และติดตั้งป้ายห้ามเลี้ยวขวาระบุช่วงเวลาไว้บริเวณทางออกของโครงการ	- โครงการได้แบ่งให้มีในช่วงชั่วโมงเร่งด่วนเช้า (06.00-09.00 น.) และช่วงเย็น (16.00-19.00 น.) ห้ามให้รถที่ออกจากทางออกของโครงการเลี้ยวขวาตัดกระแสดการจราจรในซอยสุขุมวิท 16 โดยให้รถทุกคันต้องเลี้ยวซ้ายเข้าสุขุมวิท 16 เพื่อไปใช้เส้นทางลัดออกสู่ซอยอื่นๆ โดยโครงการจัดให้มีการประชาสัมพันธ์ให้ผู้พักอาศัยทราบ และติดตั้งป้ายห้ามเลี้ยวขวา โดยมีการระบุช่วงเวลาไว้บริเวณทางออกของโครงการ (รูปที่ 2.11)	- ไม่พบปัญหา

รูปที่ 2.11 ป้ายห้ามเลี้ยวขวาในชั่วโมงเร่งด่วน

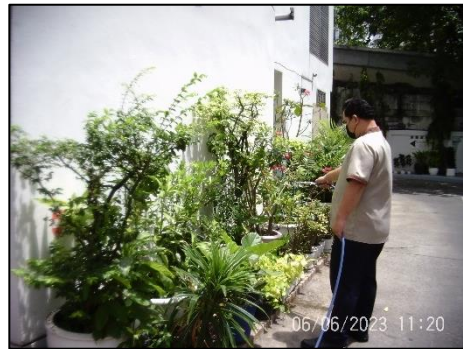
ผลกระทบสิ่งแวดล้อม	มาตรการป้องกันและแก้ไขผลกระทบสิ่งแวดล้อม	รายละเอียดการปฏิบัติจริง	ปัญหาและแนวทางแก้ไข	การอ้างอิง
4. การใช้น้ำ (ต่อ)	3. การรดน้ำต้นไม้ อาจจะเลือกใช้แบบสปริงเกอร์ แทนการฉีดน้ำด้วยสายยาง ซึ่งจะประหยัดน้ำได้มากกว่า	- โครงการได้จัดให้มีพื้นที่ปลูกต้นไม้ของโครงการ เป็นแบบแปลงและกระถาง ซึ่งมีขนาดเล็กจึงใช้สายยางในการรดน้ำต้นไม้ (รูปที่ 2.12)	- ไม่พบปัญหา

<p>รูปที่ 2.12 เจ้าหน้าที่รดน้ำต้นไม้</p>

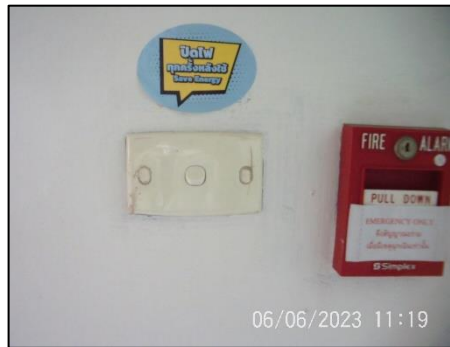
5. การใช้ไฟฟ้า	1. ส่งเสริมและประชาสัมพันธ์การอนุรักษ์พลังงานภายในอาคารให้กับพนักงานประจำอาคาร ผู้พักอาศัย และผู้ใช้บริการจากภายนอก โดยการจัดบอร์ดประชาสัมพันธ์ และติดตั้งป้ายเตือนการเปิด-ปิดไฟ การขึ้นลงลิฟท์ การเปิด-ปิดแอร์ภายในห้องพักเมื่อไม่ได้ใช้งาน เป็นต้น	- โครงการส่งเสริมและประชาสัมพันธ์การอนุรักษ์พลังงานภายในอาคารให้กับพนักงานประจำอาคาร ผู้พักอาศัยและผู้ใช้บริการจากภายนอก โดยการจัดบอร์ดประชาสัมพันธ์ และติดตั้งป้ายเตือนการเปิด-ปิดไฟการขึ้นลงลิฟท์ การเปิด-ปิดแอร์ภายในห้องพักเมื่อไม่ได้ใช้งาน เป็นต้น (รูปที่ 2.13)	- ไม่พบปัญหา

<p>รูปที่ 2.13 ป้ายเตือนเปิด-ปิดไฟ</p>

ผลกระทบสิ่งแวดล้อม	มาตรการป้องกันและแก้ไขผลกระทบสิ่งแวดล้อม	รายละเอียดการปฏิบัติจริง	ปัญหาและแนวทางแก้ไข	การอ้างอิง
5. การใช้ไฟฟ้า (ต่อ)	9. หมั่นดูแลและบำรุงรักษาอุปกรณ์ทั้งของระบบปรับอากาศและไฟฟ้าให้ดียอยู่เสมอ	- โครงการได้จัดให้มีเจ้าหน้าที่คอยดูแลและบำรุงรักษาอุปกรณ์ทั้งของระบบปรับอากาศและไฟฟ้าให้ใช้งานได้ปกติอยู่เสมอ และได้ให้ปิดสวิตช์ไฟและเครื่องใช้ไฟฟ้าทุกชนิดเมื่อเลิกใช้งาน (รูปที่ 2.13)	- ไม่พบปัญหา	รูปที่ 2.13

10. ปิดสวิตช์ไฟและเครื่องใช้ไฟฟ้าทุกชนิดเมื่อเลิกใช้งาน	- โครงการมีการติดตั้งป้ายเตือนการเปิด-ปิดสวิตช์ไฟและเครื่องใช้ไฟฟ้าทุกชนิดเมื่อเลิกใช้งาน (รูปที่ 2.13)	- ไม่พบปัญหา	รูปที่ 2.13

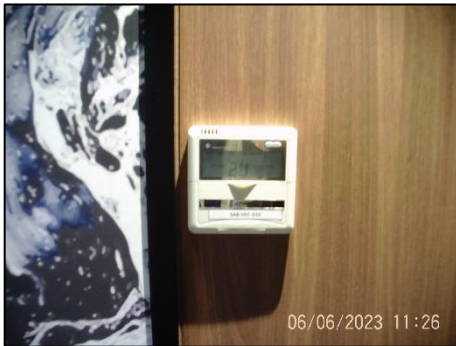
ผลกระทบสิ่งแวดล้อม	มาตรการป้องกันและแก้ไขผลกระทบสิ่งแวดล้อม	รายละเอียดการปฏิบัติจริง	ปัญหาและแนวทางแก้ไข	การอ้างอิง
5. การใช้ไฟฟ้า (ต่อ)	5. ตั้งเทอร์โมสแตทให้ควบคุมอุณหภูมิที่พอดีกับความสบาย (25.5-26.7 °C) ไม่ควรตั้งเทอร์โมสแตทไว้ที่ต่ำสุด และหมั่นตรวจสอบการทำงานของเทอร์โมสแตทว่าปกติหรือไม่	- โครงการมีการติดตั้งเทอร์โมสแตทให้ควบคุมอุณหภูมิที่พอดี และมีการตรวจสอบการทำงานของเทอร์โมสแตทให้ปกติอยู่เสมอ (รูปที่ 2.14)	- ไม่พบปัญหา

<p>รูปที่ 2.14 เทอร์โมสแตทเพื่อควบคุมอุณหภูมิ</p>
	6. ทำความสะอาดคอนเดนเซอร์เป็นประจำตรวจสอบและอุดรอยรั่วตามผนัง ฝ้าเพดาน ประตู หน้าต่าง หรืออื่นๆ เพื่อป้องกันการรั่วไหลของความเย็นภายในห้องพักหรือห้องที่ใช้ระบบปรับอากาศออกสู่ภายนอก	- โครงการได้จัดให้มีเจ้าหน้าที่คอยทำความสะอาดคอนเดนเซอร์ ตรวจสอบและอุดรอยรั่วตามผนัง ฝ้าเพดาน ประตู หน้าต่าง หรืออื่นๆ เป็นประจำ เพื่อป้องกันการรั่วไหลของความเย็นภายในห้องพักหรือพื้นที่ใช้ระบบปรับอากาศออกสู่ภายนอก	- ไม่พบปัญหา	-

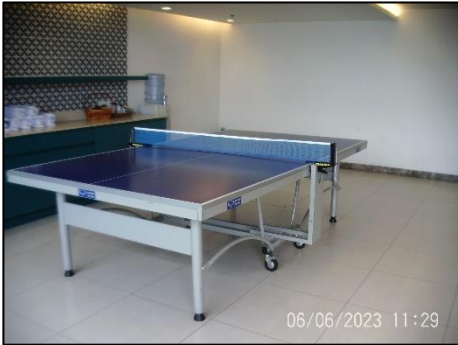
11. พื้นที่ปรับอากาศบางแห่ง เช่น ส่วนภัตตาคารและนันทนาการ ซึ่งจะมีผู้ใช้มากในบางช่วงเวลา ซึ่งต้องเปิดให้อากาศบริสุทธิ์เข้ามาได้เต็มที่ แต่ถ้าเป็นช่วงเวล่อื่นจะสามารถลดอากาศบริสุทธิ์เข้ามาน้อยลง ซึ่งสามารถประหยัดพลังงานได้	- โครงการได้จัดให้มีพื้นที่นันทนาการ โดยบริเวณพื้นที่นันทนาการ เป็นพื้นที่โปร่ง และมีอากาศบริสุทธิ์ถ่ายเทเป็นอย่างดี (รูปที่ 2.15)	- ไม่พบปัญหา

<p>รูปที่ 2.15 พื้นที่นันทนาการของโครงการ</p>

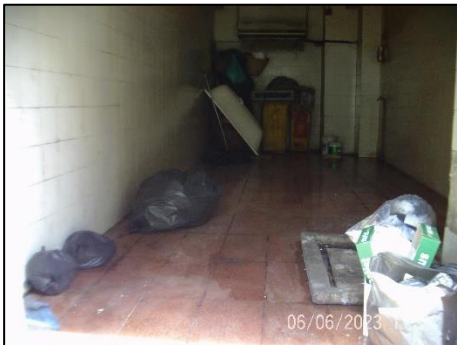
ผลกระทบสิ่งแวดล้อม	มาตรการป้องกันและแก้ไขผลกระทบสิ่งแวดล้อม	รายละเอียดการปฏิบัติจริง	ปัญหาและแนวทางแก้ไข	การอ้างอิง
6. การกำจัดมูลฝอย	1. ห้องพักมูลฝอยที่ทางโครงการจัดเตรียมไว้บริเวณ ชั้น 1 ของอาคาร A มีขนาดกว้าง × ยาว × สูง เท่ากับ 2.8 × 0.8 × 3.2 ม. คิดเป็นปริมาตร 45 ลบ.ม. ซึ่งสามารถเก็บมูลฝอยที่เกิดขึ้นได้ ประมาณ 9 วัน ในกรณีที่ไม่มีรถมาเก็บขนมูลฝอย	- โครงการมีห้องพักมูลฝอยบริเวณ ชั้น 1 ของอาคาร A และมีการคัดแยกประเภทมูลฝอย (รูปที่ 2.16) ซึ่งจะมีรถเก็บขนมูลฝอยของสำนักงานเขตคลองเตยมาเก็บขนมูลฝอยเป็นประจำทุกวัน (ภาคผนวก ที่ 8)	- ไม่พบปัญหา

<p>รูปที่ 2.16 ห้องพักมูลฝอย</p>
	2. จัดเตรียมถังรองรับมูลฝอยตั้งไว้ตามพื้นที่สาธารณะ และภายในห้องพักให้เพียงพอและเป็นถังรองรับแบบแยกประเภทมูลฝอยที่มีฝาปิดถึงรองรับอย่างมิดชิด	- โครงการได้จัดให้มีถังรองรับมูลฝอยที่มีฝาปิดมิดชิดไว้ตามพื้นที่สาธารณะและภายในห้องพักให้เพียงพอ (รูปที่ 2.17)	- ไม่พบปัญหา

ผลกระทบสิ่งแวดล้อม	มาตรการป้องกันและแก้ไขผลกระทบสิ่งแวดล้อม	รายละเอียดการปฏิบัติจริง	ปัญหาและแนวทางแก้ไข	การอ้างอิง
6. การกำจัดมูลฝอย (ต่อ)	3. ส่งเสริมและประชาสัมพันธ์ในการแยกประเภทมูลฝอย เพื่อช่วยลดขั้นตอน ประหยัดพลังงานในการทำลายขยะ และง่ายต่อการกำจัด นอกจากนี้ควรส่งเสริมให้แยกส่วนที่สามารถนำกลับมาใช้ประโยชน์ได้อีกออกมา เพื่อลดปริมาณมูลฝอยให้น้อยลง	- โครงการมีการส่งเสริมและประชาสัมพันธ์ในการแยกประเภทของมูลฝอย เพื่อช่วยลดขั้นตอน ประหยัดพลังงานในการทำลายขยะและง่ายต่อการกำจัด	- ไม่พบปัญหา	-
	4. ควบคุมดูแลการเก็บขนมูลฝอยในส่วนต่างๆ ของอาคารไปยังห้องพักมูลฝอยอย่างใกล้ชิด เพื่อป้องกันการปนเปื้อนต่อพื้นที่สาธารณะหรือหลีกเลี่ยงไปใช้เส้นทางอื่น	- โครงการได้จัดให้มีเจ้าหน้าที่คอยควบคุมดูแลการเก็บขนมูลฝอยในส่วนต่างๆ ของอาคารไปยังห้องพักมูลฝอยอย่างใกล้ชิด และดูแลมิให้พื้นที่สาธารณะสกปรก (รูปที่ 2.16)	- ไม่พบปัญหา	รูปที่ 2.16

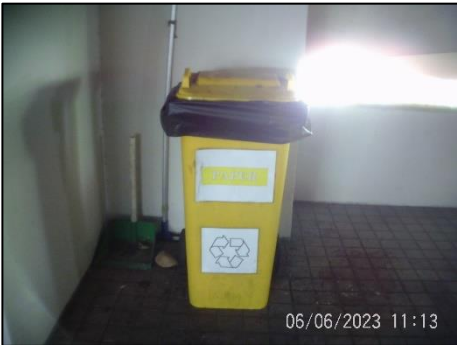
<p>รูปที่ 2.17 ถังรองรับมูลฝอย</p>

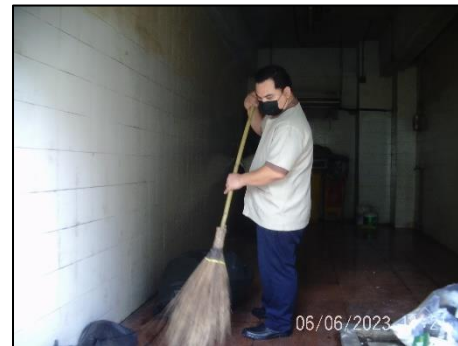
ผลกระทบสิ่งแวดล้อม	มาตรการป้องกันและแก้ไขผลกระทบสิ่งแวดล้อม	รายละเอียดการปฏิบัติจริง	ปัญหาและแนวทางแก้ไข	การอ้างอิง
6. การกำจัดมูลฝอย (ต่อ)	5. ควรทำความสะอาดห้องพักมูลฝอยอย่างน้อย 1 ครั้งต่อสัปดาห์ และน้ำล้างให้ระบายเข้าสู่ระบบบำบัดน้ำเสียของโครงการ	- โครงการได้จัดให้มีเจ้าหน้าที่คอยทำความสะอาดห้องพักมูลฝอยเป็นประจำทุกวัน และน้ำที่ล้างห้องพักมูลฝอยจะระบายเข้าสู่ระบบบำบัดน้ำเสียของโครงการ (รูปที่ 2.18)	- ไม่พบปัญหา

รูปที่ 2.18 เจ้าหน้าที่ทำความสะอาดห้องพักมูลฝอย
	6. ไม่ควรให้มีขยะตกค้างอยู่ในห้องพักขยะมูลฝอย เพื่อป้องกันการแพร่กระจายของเชื้อโรค และกลิ่นไม่พึงประสงค์	- มีรถเก็บขนมูลฝอยของสำนักงานเขตคลองเตย มาเก็บขนมูลฝอยเป็นประจำทุกวัน จึงไม่มีขยะตกค้างอยู่ในห้องพักขยะมูลฝอย เพื่อป้องกันการแพร่กระจายของเชื้อโรค และกลิ่นไม่พึงประสงค์ (รูปที่ 2.19) (ภาคผนวก ที่ 8)	- ไม่พบปัญหา

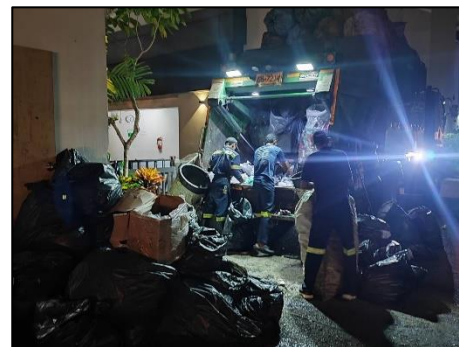
รูปที่ 2.19 รถเก็บขนมูลฝอย

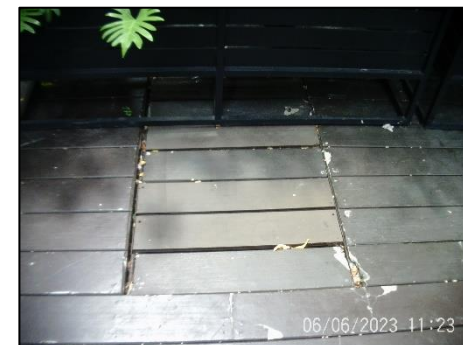
ผลกระทบสิ่งแวดล้อม	มาตรการป้องกันและแก้ไขผลกระทบสิ่งแวดล้อม	รายละเอียดการปฏิบัติจริง	ปัญหาและแนวทางแก้ไข	การอ้างอิง
7. การบำบัดน้ำเสีย (ต่อ)	5. ถังดักไขมัน จะต้องรับการตรวจสอบ ดูแล บำรุงรักษาให้มีประสิทธิภาพดีอยู่เสมอ โดยเฉพาะระบบระบายอากาศ และตามรอยรั่วซึมต่างๆ เพื่อป้องกันกลิ่นรบกวน	- โครงการได้จัดให้มีเจ้าหน้าที่คอยตรวจสอบ ดูแล บำรุงรักษาถังดักไขมันให้มีประสิทธิภาพดีอยู่เสมอ (รูปที่ 2.20)	- ไม่พบปัญหา

<p>รูปที่ 2.20 ถังดักไขมัน</p>
	6. หมั่นตรวจสอบ บำรุงรักษา เครื่องดูดตะกอน ไขมัน ให้มีประสิทธิภาพในการกำจัดตะกอน ไขมันดีอยู่เสมอ	- โครงการได้จัดให้มีเจ้าหน้าที่คอยตรวจสอบ บำรุงรักษาเครื่องดูดตะกอน ไขมัน ให้มีประสิทธิภาพดีอยู่เสมอ	- ไม่พบปัญหา	-

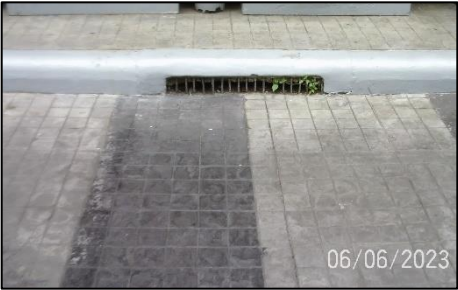
ผลกระทบสิ่งแวดล้อม	มาตรการป้องกันและแก้ไขผลกระทบสิ่งแวดล้อม	รายละเอียดการปฏิบัติจริง	ปัญหาและแนวทางแก้ไข	การอ้างอิง
8. การระบายน้ำ และป้องกันน้ำท่วม	1. หมั่นตรวจสอบสิ่งอุดตันหรือกีดขวางทางไหลของน้ำในรางระบายน้ำและภายในบ่อพักน้ำ ถ้ามีการสะสมตัวของเศษดิน ตะกอนต่างๆ ในรางระบายน้ำและบ่อพักน้ำมากให้ดำเนินการทำความสะอาดรางระบายน้ำและบ่อพักน้ำ โดยเฉพาะช่วงก่อนถึงฤดูฝนให้ทำการตัดขยะและดินตะกอนที่ตกค้างออกให้หมด รวมทั้งตรวจสอบและทำความสะอาดบ่อพักน้ำ สาธารณะหน้าโครงการด้วย	- โครงการได้จัดให้มีเจ้าหน้าที่คอยตรวจสอบสิ่งอุดตันหรือกีดขวางทางไหลของน้ำในรางระบายน้ำและภายในบ่อพักน้ำ พร้อมทั้งมีการติดตั้งตะแกรงดักขยะ และมีการตรวจสอบและทำความสะอาดบ่อพักน้ำ สาธารณะหน้าโครงการเป็นประจำ (รูปที่ 2.21)	- ไม่พบปัญหา

<p>รูปที่ 2.21 รางระบายน้ำ</p>

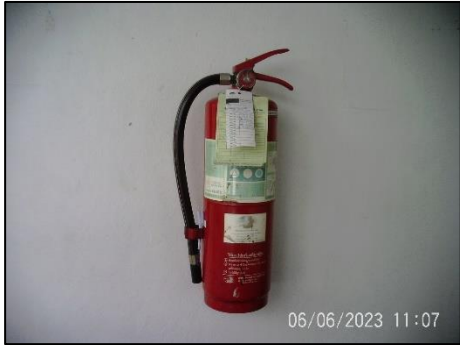
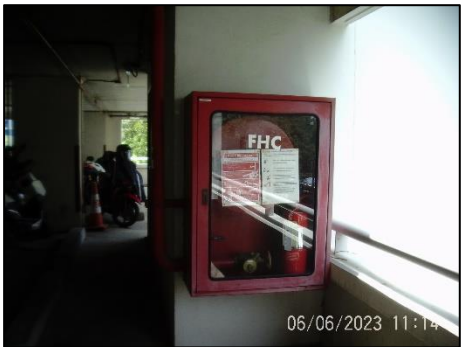
2. โครงการได้ออกแบบระบบสัญญาณแจ้งเหตุเพลิงไหม้ ระบบผจญเพลิง ทางหนีไฟ ซึ่งประกอบด้วยอุปกรณ์และรายละเอียดการทำงานสอดคล้องกับกฎกระทรวงฉบับที่ 33 (2535) กฎกระทรวงฉบับที่ 50 (2540) และมาตรฐานต่างๆ	- โครงการได้จัดให้มีระบบสัญญาณแจ้งเหตุเพลิงไหม้ ระบบผจญเพลิง ทางหนีไฟ รวมทั้งอุปกรณ์ดับเพลิง ซึ่งมีรายละเอียดการใช้งานตามที่กฎหมายกำหนด (รูปที่ 2.22)	- ไม่พบปัญหา

<p>รูปที่ 2.22 อุปกรณ์ดับเพลิง</p>

<p>รูปที่ 2.22 อุปกรณ์ดับเพลิง (ต่อ)</p>

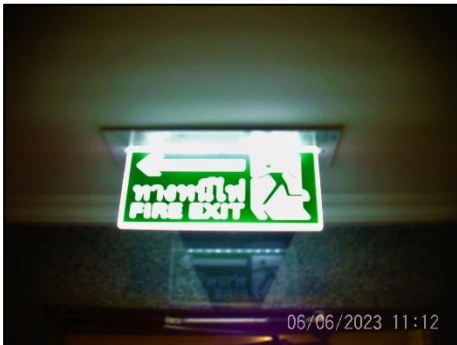
ผลกระทบสิ่งแวดล้อม	มาตรการป้องกันและแก้ไขผลกระทบสิ่งแวดล้อม	รายละเอียดการปฏิบัติจริง	ปัญหาและแนวทางแก้ไข	การอ้างอิง
9. อาชีวอนามัย ความปลอดภัย และการป้องกัน อัคคีภัย (ต่อ)	3. ประชาสัมพันธ์ให้ความรู้แก่ผู้อาศัยผู้ให้บริการ และพนักงาน โครงการทราบดีวิธีการปฏิบัติตน เมื่อเกิดไฟไหม้ และการใช้อุปกรณ์ดับเพลิง โดย จัดให้มีข้อมูลฉุกเฉินและติดตั้งแผนผังอาคาร แสดงตำแหน่งทางหนีไฟ และอุปกรณ์ดับเพลิง ประจำบริเวณโถงลิฟท์ของทุกชั้น รวมทั้งจัดทำ ป้ายเรืองแสงแสดงเส้นทางหนีไฟออกเป็น ระยะๆ	- โครงการได้มีการประชาสัมพันธ์ให้ความรู้แก่ผู้ พักอาศัย ผู้ให้บริการและพนักงานโครงการ ทราบดีวิธีการปฏิบัติตนเมื่อเกิดไฟไหม้ และการ ใช้อุปกรณ์ดับเพลิง โดยจัดให้มีคู่มือฉุกเฉิน และติดตั้งแผนผังอาคารแสดงตำแหน่งทางหนี ไฟ และอุปกรณ์ดับเพลิงกระจายบริเวณโถง ลิฟท์ของทุกชั้นรวมทั้งจัดทำป้ายเรืองแสงแสดง เส้นทางหนีไฟออกเป็นระยะๆ (รูปที่ 2.23)	- ไม่พบปัญหา

<p>รูปที่ 2.23 ป้ายเส้นทางหนีไฟ</p>

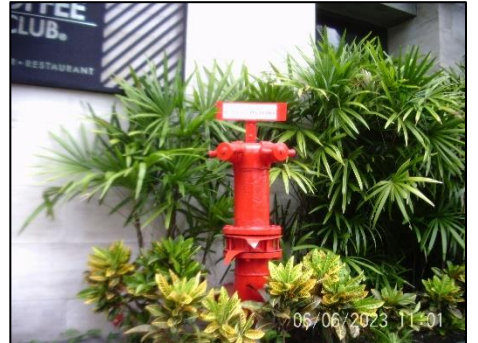
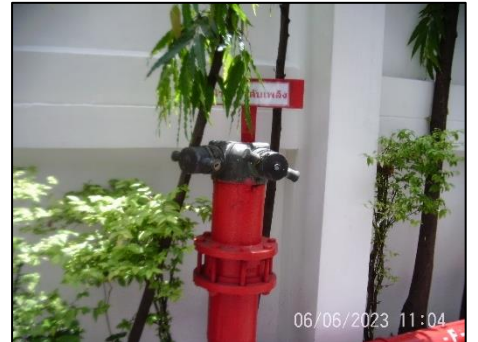
ผลกระทบสิ่งแวดล้อม	มาตรการป้องกันและแก้ไขผลกระทบสิ่งแวดล้อม	รายละเอียดการปฏิบัติจริง	ปัญหาและแนวทางแก้ไข	การอ้างอิง
9. อาชีวอนามัย ความปลอดภัย และการป้องกัน อัคคีภัย (ต่อ)	7. บริเวณจุดรับน้ำดับเพลิงด้านหน้าอาคาร A และอาคาร B สำหรับรับน้ำจากรถเพลิงที่มีท่อดับเพลิงชนิดข้อต่อสวมเร็วแบบมีเขี้ยวและมีลิ้นก้นน้ำกลับ ขนาดเส้นผ่าศูนย์กลาง 65 มม. เพื่อให้บริการกับพื้นที่อาคารและจ่ายน้ำให้กับถังเก็บน้ำชั้นใต้ดิน จะต้องเป็นพื้นที่ว่างไม่มีสิ่งกีดขวางทางวิ่ง	- โครงการมีจุดรับน้ำดับเพลิงด้านหน้าอาคาร A และอาคาร B สำหรับรับน้ำจากรถดับเพลิง (รูปที่ 2.24)	- ไม่พบปัญหา

<p>รูปที่ 2.24 จุดรับน้ำดับเพลิง</p>

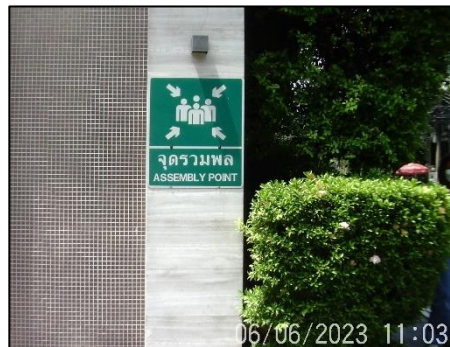
ผลกระทบสิ่งแวดล้อม	มาตรการป้องกันและแก้ไขผลกระทบสิ่งแวดล้อม	รายละเอียดการปฏิบัติจริง	ปัญหาและแนวทางแก้ไข	การอ้างอิง
9. อาชีวอนามัย ความปลอดภัย และการป้องกัน อัคคีภัย (ต่อ)	8. จัดให้มีพื้นที่จุดรวมพลของโครงการอยู่บริเวณ ถนนภายในโครงการด้านข้างอาคาร A มีพื้นที่ รวมประมาณ 408 ตรม. คิดเป็น 0.34 ตร.ม./คน เนื่องจากอยู่ภายในพื้นที่โครงการและห่างจาก อุบัติเหตุ จึงไม่กีดขวางเส้นทางวิ่งของรถ ดับเพลิง สามารถอพยพออกไปยังถนนซอย สุขุมวิท 16 ได้โดยสะดวก ดังนั้น จุดรวมพลจึงมี ความเพียงพอที่จะรองรับจำนวนผู้อพยพสูงสุด ของโครงการ ในกรณีเกิดเหตุฉุกเฉิน	- โครงการจัดให้มีพื้นที่จุดรวมพลของโครงการ อยู่บริเวณด้านข้างอาคาร A และบริเวณพื้นที่สี เขียวระหว่างอาคาร A และอาคาร B ซึ่งมี ความเพียงพอที่จะรองรับจำนวนผู้อพยพสูงสุด ของโครงการ ในกรณีเกิดเหตุฉุกเฉินได้ (รูปที่ 2.25)	- ไม่พบปัญหา

<p>รูปที่ 2.25 จุดรวมพล</p>

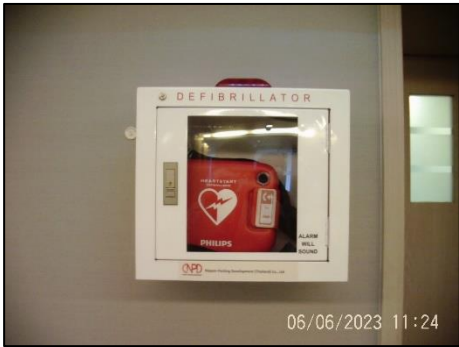
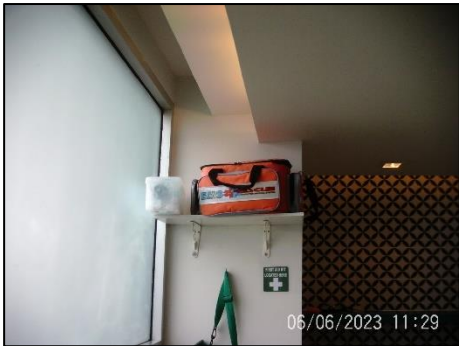
ผลกระทบสิ่งแวดล้อม	มาตรการป้องกันและแก้ไขผลกระทบสิ่งแวดล้อม	รายละเอียดการปฏิบัติจริง	ปัญหาและแนวทางแก้ไข	การอ้างอิง
10. การสาธารณสุข	<p>มาตรการในการจัดการสาธารณสุขโรค สุขาภิบาล และอนามัยสิ่งแวดล้อม ได้แก่</p> <p>1. จัดเตรียมระบบการปฐมพยาบาล และอุปกรณ์ต่างๆ ที่จำเป็นเบื้องต้น รวมทั้งพาหนะสำรองในกรณีฉุกเฉินที่ต้องนำส่งสถานพยาบาลให้พร้อมในพื้นที่โครงการ</p>	<p>- โครงการได้จัดให้มีอุปกรณ์ปฐมพยาบาล อุปกรณ์ต่างๆ ที่จำเป็นเบื้องต้น รวมทั้งพาหนะสำรองในรถฉุกเฉินที่ต้องนำส่ง (รูปที่ 2.26)</p>	<p>- ไม่พบปัญหา</p>

<p>06/06/2023 11:29</p> <p>อุปกรณ์ปฐมพยาบาล รูปที่ 2.26 อุปกรณ์ปฐมพยาบาล และพาหนะสำรอง</p>

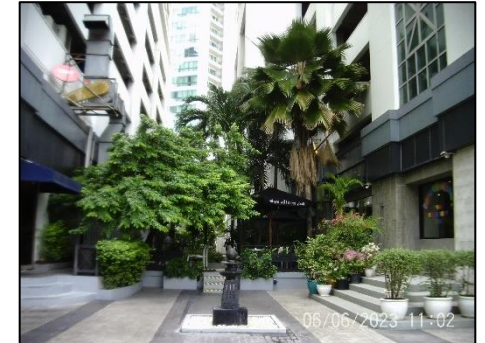
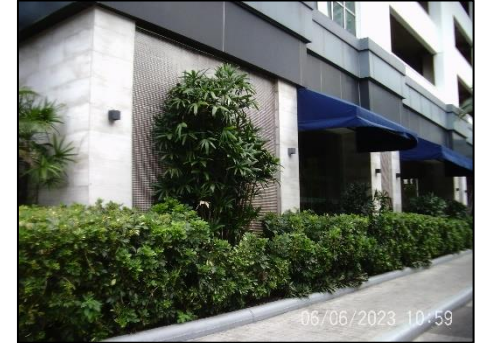
ผลกระทบสิ่งแวดล้อม	มาตรการป้องกันและแก้ไขผลกระทบสิ่งแวดล้อม	รายละเอียดการปฏิบัติจริง	ปัญหาและแนวทางแก้ไข	การอ้างอิง
11. ทัศนียภาพ	<p>1. โครงการได้จัดให้มีพื้นที่สีเขียวรวม 1,898 ตร.ม. คิดเป็นอัตราส่วนพื้นที่สีเขียวต่อจำนวนผู้พักอาศัยกับพนักงานประจำโครงการ (1,214 คน) เท่ากับ 1.6:1 เพื่อเป็นที่พักผ่อนหย่อนใจของผู้พักอาศัย ซึ่งพื้นที่สีเขียวมีตำแหน่งที่ตั้งอยู่ที่บริเวณ</p> <p>- ชั้นที่ 1 บริเวณรอบโครงการ ทั้งด้านหน้า ด้านข้างและด้านหลังริมถนนทางเข้าโครงการ มีพื้นที่ประมาณ 968 ตร.ม. หรือร้อยละ 51.0 ของพื้นที่สีเขียวทั้งหมด</p> <p>- บนอาคาร A ชั้นที่ 7 และ 8 บริเวณสระว่ายน้ำ และภายในอาคารมีพื้นที่ ประมาณ 177 ตร.ม. หรือร้อยละ 9.3 ของพื้นที่สีเขียวทั้งหมด</p> <p>- บนอาคาร B ชั้นที่ 7, 9, 11, 15, 17, 20 และ 23 มีพื้นที่ประมาณ 735 ตร.ม. หรือร้อยละ 38.7 ของพื้นที่สีเขียวทั้งหมด</p>	<p>- โครงการได้จัดให้มีพื้นที่สีเขียว เพื่อเป็นที่พักผ่อนหย่อนใจของผู้พักอาศัย (รูปที่ 2.28) ซึ่งพื้นที่สีเขียวมีตำแหน่งที่ตั้งอยู่ที่บริเวณดังนี้</p> <p>1) ชั้นที่ 1 บริเวณรอบโครงการทั้งด้านหน้า ด้านข้างและด้านหลังริมถนนทางเข้าโครงการ บนอาคาร A</p> <p>2) ชั้นที่ 7 และ 8 บริเวณสระว่ายน้ำและภายในอาคารมีพื้นที่ประมาณ 177 ตร.ม.</p> <p>3) บนอาคาร B ชั้นที่ 7, 9, 11, 15, 17, 20 และ 23</p>	- ไม่พบปัญหา

<p>รูปที่ 2.28 พื้นที่สีเขียว</p>

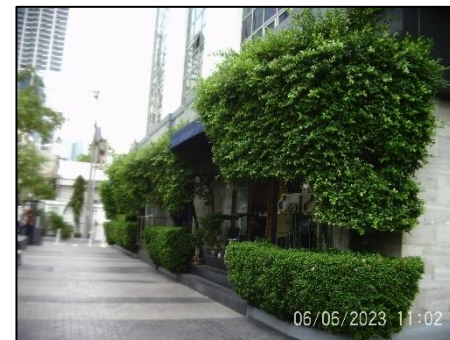
ผลกระทบสิ่งแวดล้อม	มาตรการป้องกันและแก้ไขผลกระทบสิ่งแวดล้อม	รายละเอียดการปฏิบัติจริง	ปัญหาและแนวทางแก้ไข	การอ้างอิง
11. ทัศนียภาพ (ต่อ)	2. ดูแลรักษา บำรุงพันธุ์ไม้ในสวนหย่อมให้คงงามอยู่เสมอ โดยเฉพาะบริเวณริมขอบอาคารและสวนหย่อมหน้าโครงการ	- โครงการได้มีการดูแลรักษา และบำรุงพันธุ์ไม้ในสวนหย่อมให้คงงามอยู่เสมอ โดยเฉพาะบริเวณริมขอบอาคารและสวนหย่อมหน้าโครงการ (รูปที่ 2.28)	- ไม่พบปัญหา	รูปที่ 2.28
	3. ควรปลูกต้นไม้ประเภทไม้เลื้อยเพิ่มมากขึ้นเพื่อให้บังบังส่วนที่เป็นคอนกรีตลง	- โครงการได้ปลูกต้นไม้ประเภทไม้เลื้อยและไม้พุ่ม เพื่อให้บังบังส่วนที่เป็นคอนกรีต (รูปที่ 2.29)	- ไม่พบปัญหา

<p>รูปที่ 2.29 ไม้พุ่มบังคอนกรีต</p>

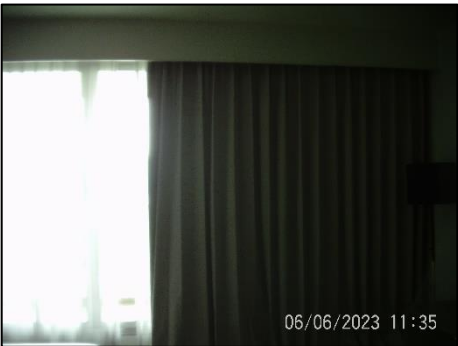
ผลกระทบสิ่งแวดล้อม	มาตรการป้องกันและแก้ไขผลกระทบสิ่งแวดล้อม	รายละเอียดการปฏิบัติจริง	ปัญหาและแนวทางแก้ไข	การอ้างอิง
12. การอนุรักษ์พลังงาน	<p>มาตรการอนุรักษ์พลังงานภายในอาคารสามารถดำเนินการในระยะดัดแปลง (การออกแบบและตกแต่ง) โดยการเลือกใช้อุปกรณ์ และวัสดุต่างๆ ให้เหมาะสมกับลักษณะการใช้งาน และเลือกวิธีการอื่นๆ ที่สามารถช่วยอนุรักษ์พลังงานภายในอาคารได้ ซึ่งมาตรการดังกล่าวประกอบด้วย</p> <p>การประหยัดพลังงานไฟฟ้า</p> <p>1. ติดตั้งผ้าม่านหรือมู่ลี่เพื่อป้องกันแสงแดดส่องเข้ามาภายในอาคารและลดอุณหภูมิภายในห้องพักหรือพื้นที่ที่ใช้ระบบปรับอากาศ ซึ่งมีผลทำให้การใช้พลังงานของระบบปรับอากาศน้อยลง</p>	<p>- โครงการมีการติดตั้งผ้าม่านหรือมู่ลี่ภายในห้องพักทุกห้องเพื่อป้องกันแสงแดดและลดอุณหภูมิภายในห้องพัก และพื้นที่ที่ใช้ระบบปรับอากาศน้อยลง (รูปที่ 2.30)</p>	<p>- ไม่พบปัญหา</p>

<p>รูปที่ 2.30 ผ้าม่านภายในห้องพัก</p>

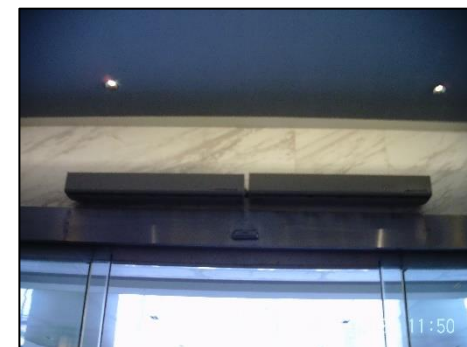
ผลกระทบสิ่งแวดล้อม	มาตรการป้องกันและแก้ไขผลกระทบสิ่งแวดล้อม	รายละเอียดการปฏิบัติจริง	ปัญหาและแนวทางแก้ไข	การอ้างอิง
12. การอนุรักษ์พลังงาน (ต่อ)	2. ติดตั้งฉนวนกันความร้อนรอบห้องพักหรือพื้นที่ที่ใช้ระบบปรับอากาศ เพื่อลดการสูญเสียพลังงานจากการถ่ายเทความร้อนเข้ามาภายในตัวอาคาร	- โครงการมีการติดตั้งม่านอากาศ ซึ่งสามารถกันความร้อนได้เป็นอย่างดี (รูปที่ 2.31)	- ไม่พบปัญหา

รูปที่ 2.31 ม่านอากาศ

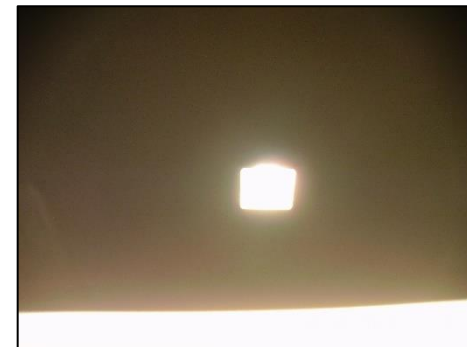
ผลกระทบสิ่งแวดล้อม	มาตรการป้องกันและแก้ไขผลกระทบสิ่งแวดล้อม	รายละเอียดการปฏิบัติจริง	ปัญหาและแนวทางแก้ไข	การอ้างอิง
12. การอนุรักษ์พลังงาน (ต่อ)	5. เลือกใช้หลอดไฟประหยัดพลังงาน เช่น หลอดผอม หลอดตะเกียบ หรือหลอดคอมแพคท์ ฟลูออเรสเซนต์	- โครงการได้เลือกใช้หลอดไฟแบบประหยัดพลังงาน เป็นหลอดแบบ LED (รูปที่ 2.32)	- ไม่พบปัญหา

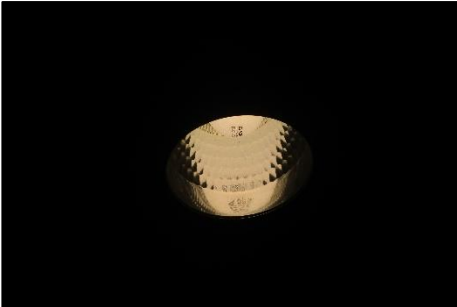
ผลกระทบสิ่งแวดล้อม	มาตรการป้องกันและแก้ไขผลกระทบสิ่งแวดล้อม	รายละเอียดการปฏิบัติจริง	ปัญหาและแนวทางแก้ไข	การอ้างอิง
12. การอนุรักษ์พลังงาน (ต่อ)	7. ภายในห้องพักหรือบริเวณที่ใช้โคมไฟควรใช้โคมไฟแบบมีแผ่นสะท้อนแสง เพื่อช่วยให้แสงสว่างจากหลอดไฟกระจายได้อย่างเต็มประสิทธิภาพ ทำให้ไม่จำเป็นต้องใช้หลอดไฟฟ้าวัตต์สูง จึงช่วยประหยัดพลังงานได้เป็นอย่างดี	- ภายในห้องพักหรือบริเวณที่มีการใช้โคมไฟของโครงการ มีการใช้โคมไฟแบบมีแผ่นสะท้อนแสง เพื่อช่วยให้แสงสว่างจากหลอดไฟกระจายแสงได้อย่างเต็มประสิทธิภาพ ทำให้ไม่จำเป็นต้องใช้หลอดไฟฟ้าวัตต์สูง จึงช่วยประหยัดพลังงานได้เป็นอย่างดี (รูปที่ 2.33)	- ไม่พบปัญหา

รูปที่ 2.33 โคมไฟที่มีแผ่นสะท้อนแสง

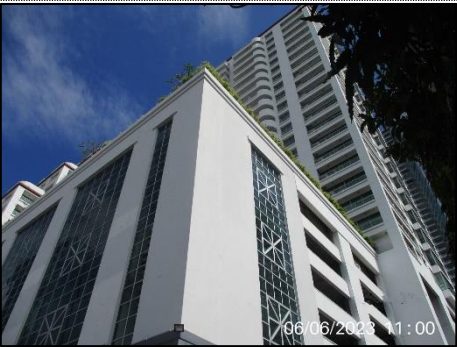
8. ควรใช้สีอ่อนตกแต่งอาคาร ทาผนังนอกอาคาร ส่วนที่เป็นคอนกรีตเพื่อการสะท้อนแสงที่ดี และทาภายในอาคารเพื่อให้ห้องสว่างยิ่งขึ้น	- โครงการเลือกใช้สีอ่อนในการตกแต่ง และทาบริเวณนอกอาคาร ส่วนที่เป็นคอนกรีต เพื่อการสะท้อนแสงที่ดี และทาภายในอาคารเพื่อทำให้สว่างมากยิ่งขึ้น (รูปที่ 2.34)	- ไม่พบปัญหา

รูปที่ 2.34 โทนสีภายนอกอาคาร

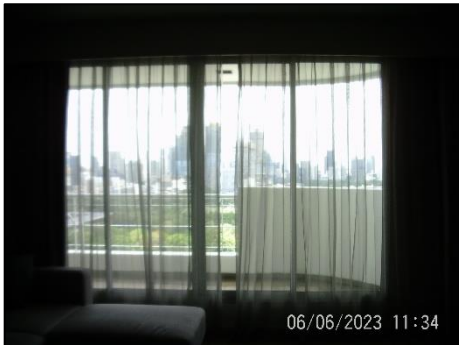
ผลกระทบสิ่งแวดล้อม	มาตรการป้องกันและแก้ไขผลกระทบสิ่งแวดล้อม	รายละเอียดการปฏิบัติจริง	ปัญหาและแนวทางแก้ไข	การอ้างอิง
12. การอนุรักษ์พลังงาน (ต่อ)	9. ใช้แสงสว่างจากธรรมชาติให้มากที่สุด เพื่อให้ความสว่างแก่ภายในห้องพักและส่วนต่างๆ ของอาคาร	- โครงการมีการจัดให้บริเวณรอบๆ พื้นที่โครงการ และภายในห้องพักได้รับแสงสว่างจากธรรมชาติอย่างเหมาะสม (รูปที่ 2.35)	- ไม่พบปัญหา

<p>รูปที่ 2.35 รับแสงธรรมชาติภายในห้องพัก</p>
	10. การติดตั้งสวิตช์ไฟฟ้าของระบบแสงสว่างและระบบปรับอากาศ ควรติดตั้งแยกออกจากกัน เพื่อให้เปิด-ปิดได้เฉพาะจุด ไม่ใช่ปุ่มเดียวกันในการเปิด-ปิดทั้งชั้น และมีตัวบอกให้ทราบถึงสถานะการทำงานของหลอดไฟฟ้าและระบบปรับอากาศในแต่ละส่วนของแต่ละชั้น ซึ่งช่วยลดการสิ้นเปลืองและสูญเสียพลังงานไฟฟ้าได้ดียิ่งขึ้น	- โครงการมีการติดตั้งสวิตช์ไฟฟ้าของระบบแสงสว่างและระบบปรับอากาศแยกออกจากกัน เพื่อให้เปิด-ปิดได้เฉพาะจุด (รูปที่ 2.36)	- ไม่พบปัญหา

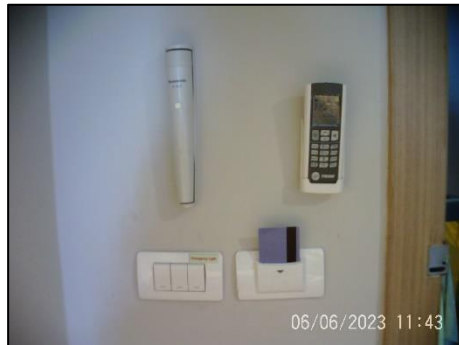
<p>รูปที่ 2.36 ติดตั้งสวิตช์ไฟฟ้า</p>

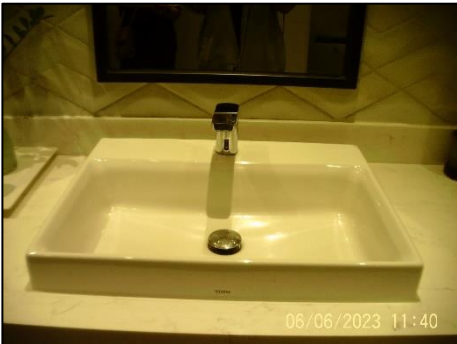
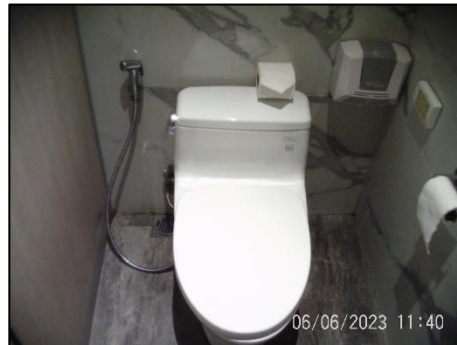
<p>รูปที่ 2.37 เครื่องสุขภัณฑ์แบบประหยัดน้ำ</p>
