บทที่ 2 : การปฏิบัติตามมาตรการป้องกัน และแก้ไขผลกระทบสิ่งแวดล้อม

การดำเนินการติดตามตรวจสอบผลการปฏิบัติตามมาตรการป้องกันและแก้ไขผลกระทบสิ่งแวดล้อม (ช่วงเปิดดำเนินการ) โรงพยาบาลสมิติเวช ศรีราชา (ส่วนขยาย) ครั้งที่ 1/2566 ประจำเดือนมกราคม-มิถุนายน 2566 ทางที่ปรึกษาได้ดำเนินการตรวจสอบผลการปฏิบัติตามมาตรการฯ ที่ได้กำหนดไว้ในรายงานการประเมินผลกระทบสิ่งแวดล้อม (EIA) ตามเงื่อนไขของสำนักงานนโยบายและแผนทรัพยากรธรรมชาติและสิ่งแวดล้อม (สผ.)

ตารางที่ 2.2-1 สรุปผลการปฏิบัติตามมาตรการป้องกันและแก้ไขผลกระทบสิ่งแวดล้อม (ช่วงเปิดดำเนินการ) โรงพยาบาลสมิติเวช ศรีราชา (ส่วนขยาย)
ประจำเดือนมกราคม-มิถุนายน 2566

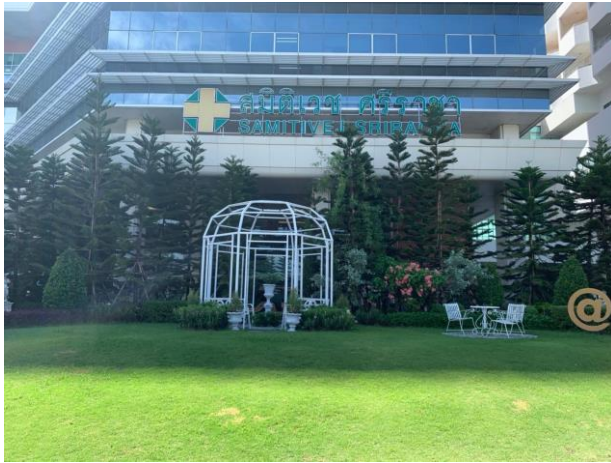
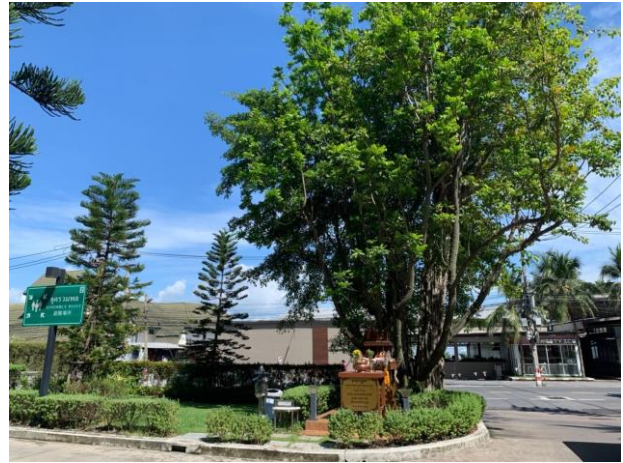
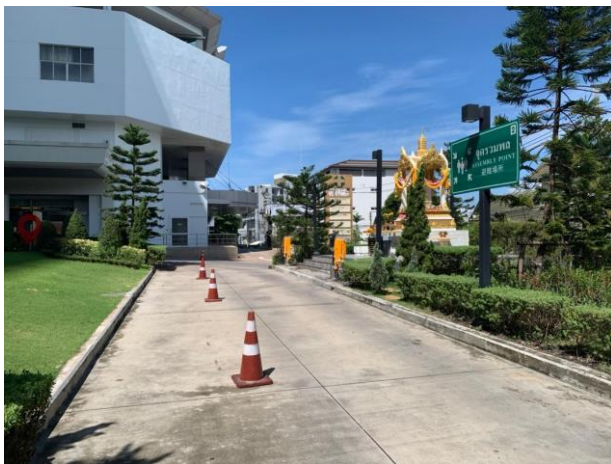
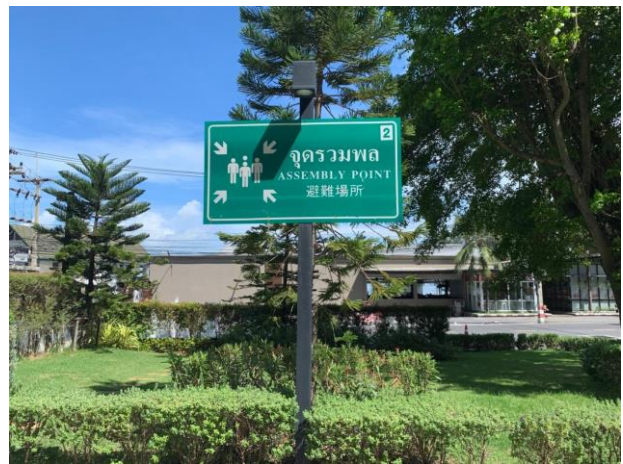
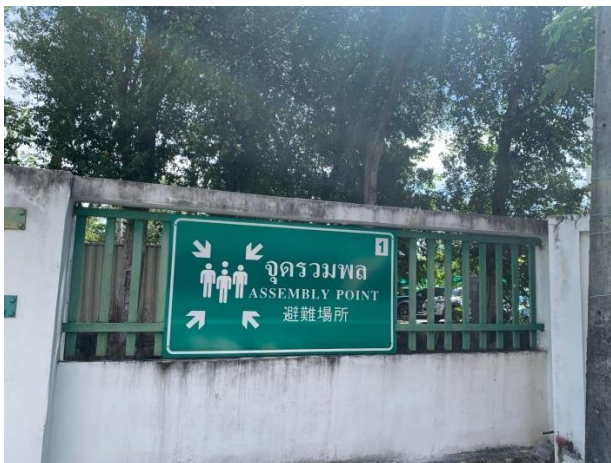
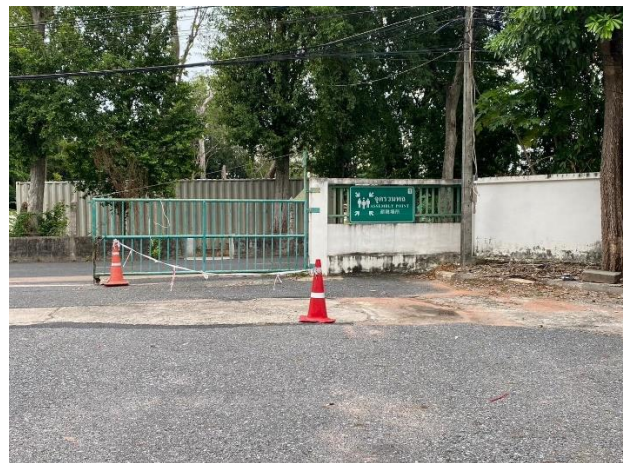
1.2 ธรณีวิทยาแผ่นดินไหว	1) กำหนดจุดรวมพลกรณีเกิดแผ่นดินไหวจำนวน 2 จุด โดย จุดรวมพล 1 ด้านหน้าอาคาร C พื้นที่ 605 ตร.ม. และจุดรวมพล 2 ด้านหลังอาคาร B พื้นที่ 403 ตร.ม. จึงมีจุดรวมพลรวม 1,008 ตร.ม.	- มีการจัดเตรียมจุดรวมพลกรณีเกิดแผ่นดินไหวจำนวน 2 จุด โดยปัจจุบันมีการเปลี่ยนจุดรวมพลหลังอาคาร B เป็นที่จอดรถ ข้างอาคาร D	-	รูปที่ 2.2-1

รูปที่ 2.2-1 จุดรวมพลของโรงพยาบาล

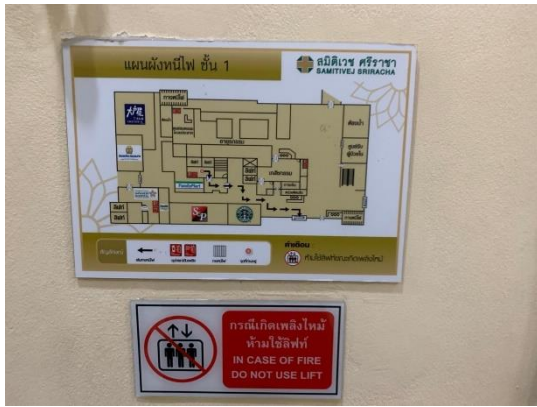
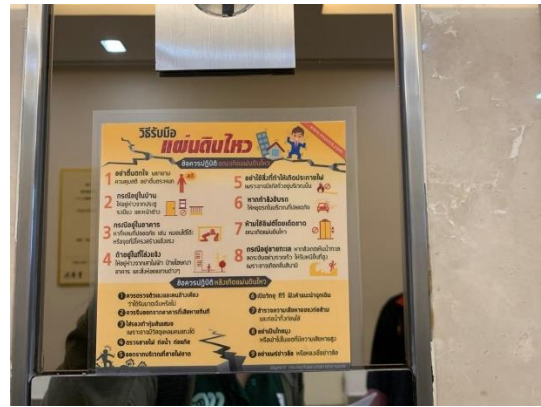
ผลกระทบสิ่งแวดล้อม	มาตรการป้องกันและแก้ไขผลกระทบสิ่งแวดล้อม	ผลการปฏิบัติตามมาตรการฯ	ปัญหา/อุปสรรคและแนวทางแก้ไข	เอกสารอ้างอิง
1.2 ธรณีวิทยาแผ่นดินไหว (ต่อ)	4) แผนการเตรียมตัวก่อนการเกิดแผ่นดินไหว - ติดตั้งป้ายคำแนะนำในการปฏิบัติตน เมื่อเกิดแผ่นดินไหวไว้ในบริเวณที่เห็นได้ชัดเจน เช่น ภายในห้องลิฟต์โดยสาร หรือ บริเวณโถงหน้าลิฟต์	- มีการติดตั้งป้ายห้ามใช้ลิฟต์ขณะเกิดเพลิงไหม้ ติดตั้งป้ายคำแนะนำในการปฏิบัติตนเมื่อเกิดแผ่นดินไหว บริเวณลิฟต์	-	รูปที่ 2.2-2

รูปที่ 2.2-2 ป้ายห้ามใช้ลิฟต์และป้ายการปฏิบัติตนเมื่อเกิดเหตุแผ่นดินไหว

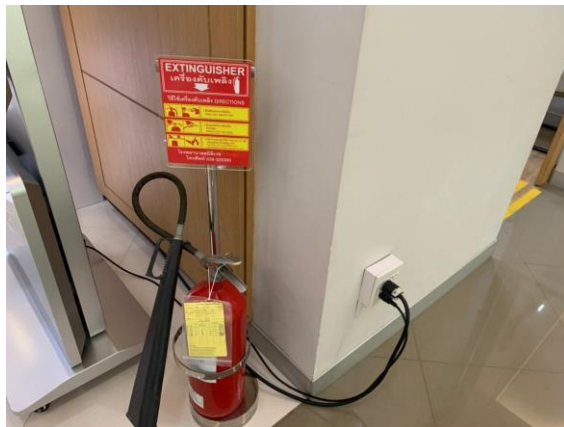
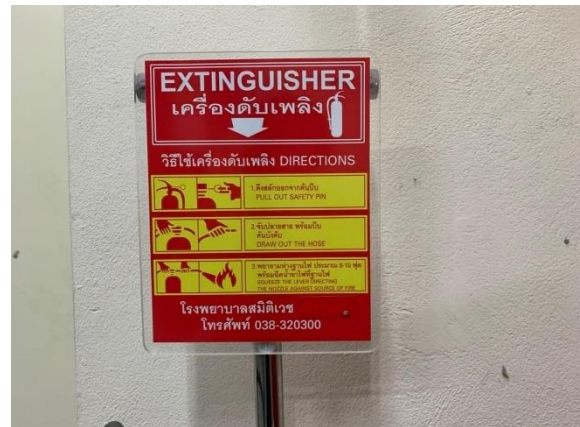
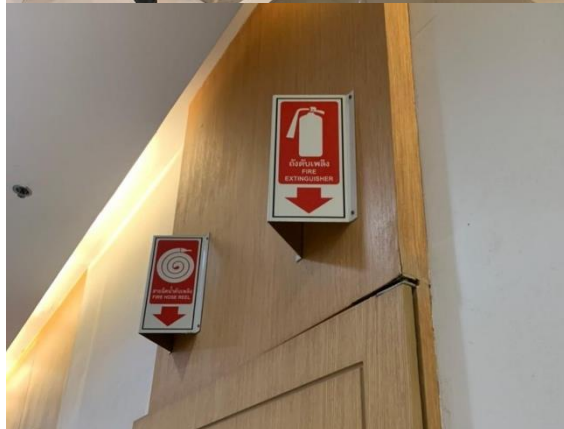
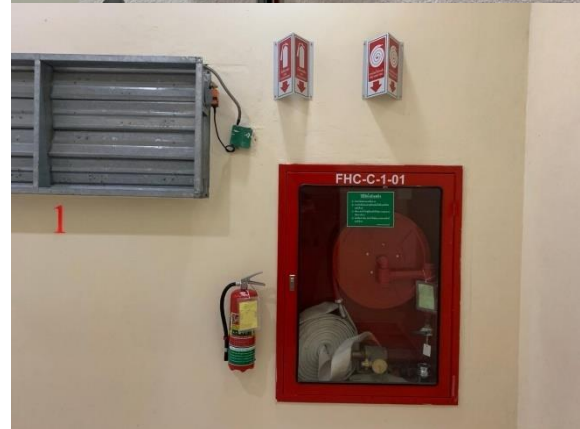
- มีอุปกรณ์ดับเพลิงไว้ในอาคาร เช่น ถังดับเพลิง ถูทราย เป็นต้น	- มีอุปกรณ์ดับเพลิง เช่น ถังเคมีดับเพลิง และสายยางดับเพลิง	-	รูปที่ 2.2-3
	- มีการฝึกอบรมเจ้าหน้าที่เพื่อให้ทราบถึงตำแหน่งของการตัดกระแสไฟฟ้าและก๊าซได้แก่ สะพานไฟ วาล์วปิดก๊าซ เป็นต้น	- มีการอบรมเจ้าหน้าที่จากแผนดับเพลิง 1 ครั้ง/ปี ซึ่งจัดอบรมในช่วงปลายปี	-

รูปที่ 2.2-3 อุปกรณ์ดับเพลิง

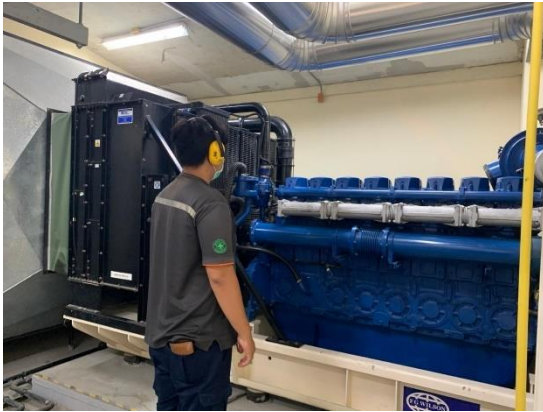
9) ลักษณะของห้องตั้งเครื่องกำเนิดไฟฟ้าสำรอง ตั้งอยู่ในห้องที่เป็นผนังคอนกรีตทึบและทางเข้าออกเป็นประตูเหล็กมีรูระบายอากาศ หน้าต่างเป็นบานเกร็ดมีช่องระบายอากาศ	- ห้องเครื่องกำเนิดไฟฟ้าสำรอง ตั้งอยู่ในห้องที่เป็นผนังคอนกรีตทึบ	-	รูปที่ 2.2-19

รูปที่ 2.2-19 ห้องเครื่องกำเนิดไฟฟ้าสำรอง

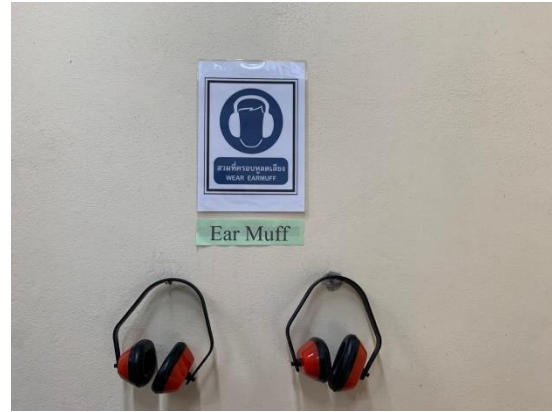
11) ในกรณีผู้ที่ต้องเข้าไปปฏิบัติงานกับเครื่องกำเนิดไฟฟ้าสำรอง กำหนดให้ต้องสวม Ear Plug ทุกครั้ง โดยจะสามารถลดระดับเสียงที่จะกระทบต่อผู้ปฏิบัติงาน ซึ่งสามารถลดความดังของเสียงได้ 8-30 เดซิเบล (เอ) ขึ้นอยู่กับชนิดของวัสดุที่ใช้ทำ	- เจาหนาที่สวม Ear Plug ทุกครั้งที่ตองเข้าไปปฏิบัติงานกับเครื่องกำเนิดไฟฟ้าสำรอง	-	รูปที่ 2.2-20

รูปที่ 2.2-20 Ear Plug สำหรับพนักงาน

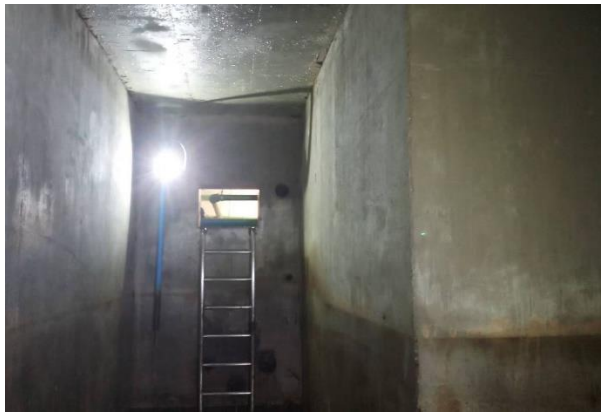
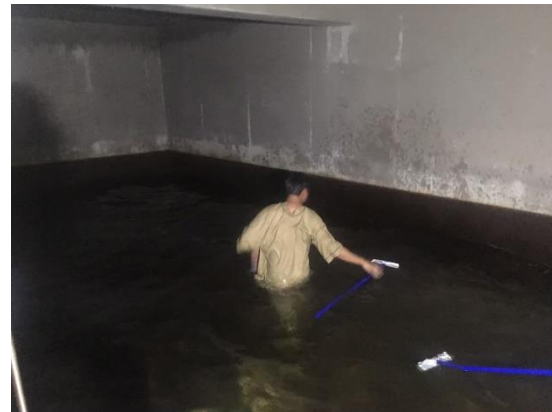
8) ติดตั้งป้ายประหยัดน้ำภายในพื้นที่โครงการ	โรงพยาบาลได้ปฏิบัติตามมาตรการฯ		
	9) กำหนดให้พนักงานฝ่ายช่างล้างถังถัง 2 ครั้ง (6 เดือน 1 ครั้ง) โดยในการทำความสะอาดผู้ปฏิบัติงาน ต้องสูบน้ำออกให้หมดก่อน จากนั้นกวาดตะกอน ขัดสนิมตาม ซอกมุมที่ไม่มีน้ำหมุนเวียน และใช้เครื่องฉีดน้ำแรงดันสูงฉีด และไม่ใช้น้ำยาฆ่าเชื้อที่มีสารเคมีตกค้าง	โรงพยาบาลได้ปฏิบัติตามมาตรการฯ		รูปที่ 2.2-21

รูปที่ 2.2-21 ทำความสะอาดถังเก็บน้ำใช้

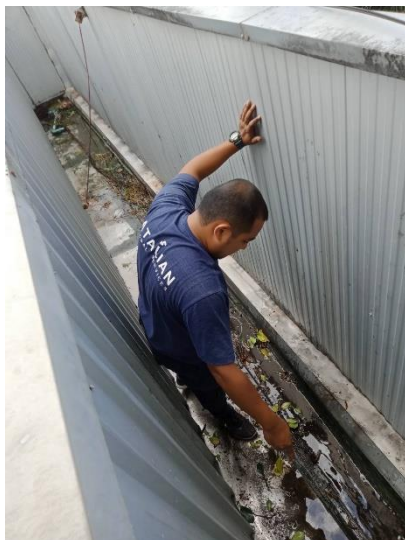
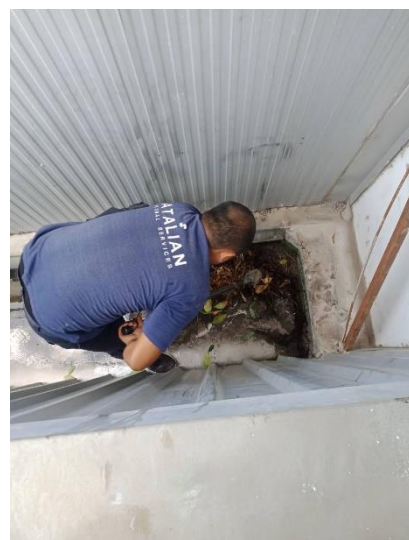
3.5 การระบายน้ำและการป้องกันน้ำท่วม	1) ทำความสะอาดรางระบายน้ำ และท่อระบายน้ำออกความถี่ 6 เดือน/ ครั้ง	โรงพยาบาลได้ปฏิบัติตามมาตรการ		รูปที่ 2.2-22
	2) จัดให้มีบ่อหน่วงน้ำฝน เพื่อไม่ให้อัตราการไหลของน้ำฝนนอกนอกโครงการมากกว่าก่อนก่อสร้าง	โรงพยาบาลจัดให้มีบ่อหน่วงน้ำฝน		รูปที่ 2.2-23

รูปที่ 2.2-22 ขุดลอกท่อระบายน้ำ

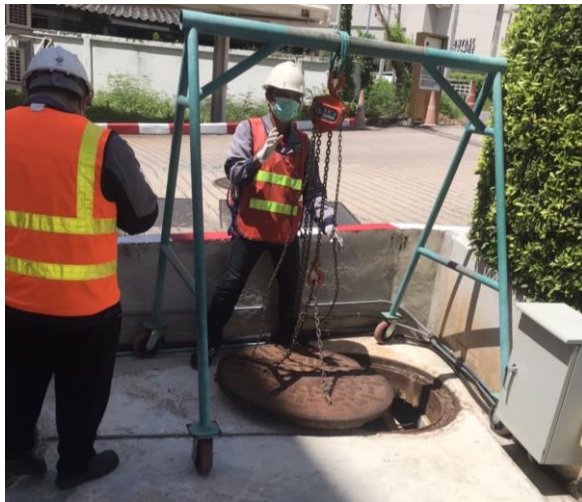
3) การเก็บตัวอย่างน้ำเสียและน้ำทิ้งเพื่อตรวจวิเคราะห์ 2 จุด ความถี่ 3 เดือน/ครั้ง ได้แก่	โรงพยาบาลมีการเก็บตัวอย่างน้ำเสียส่งไปตรวจวิเคราะห์เป็นประจำ ทุกๆ เดือน		รูปที่ 2.2-25 และภาคผนวก ข.

รูปที่ 2.2-25 การเก็บตัวอย่างน้ำเพื่อทำการวิเคราะห์คุณภาพน้ำทิ้ง

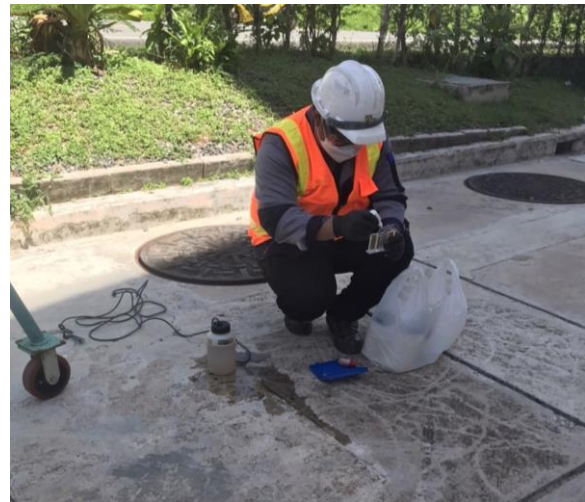
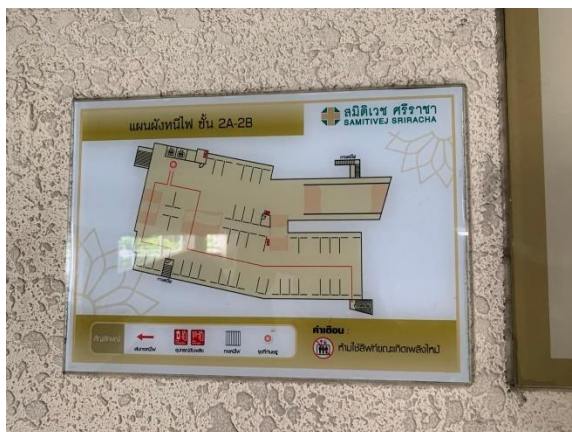
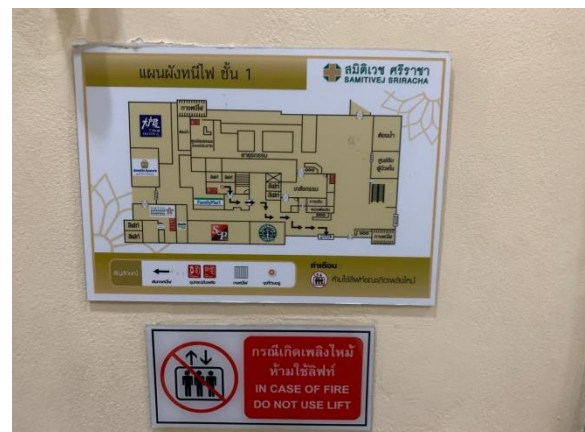
5) ติดแผนผังและขั้นตอนการปฏิบัติเมื่อเกิดเพลิงไหม้ในห้องพักผู้ป่วย และแผนกต่างๆ ของโรงพยาบาล และทางขึ้นลงบันไดที่สามารถมองเห็นได้ชัด	-มีการติดตั้งผังเส้นทางหนีไฟและจุดที่ตั้งอุปกรณ์ดับเพลิงในแต่ละชั้น		รูปที่ 2.2-26

รูปที่ 2.2-26 แผนผังหนีไฟประจำชั้น

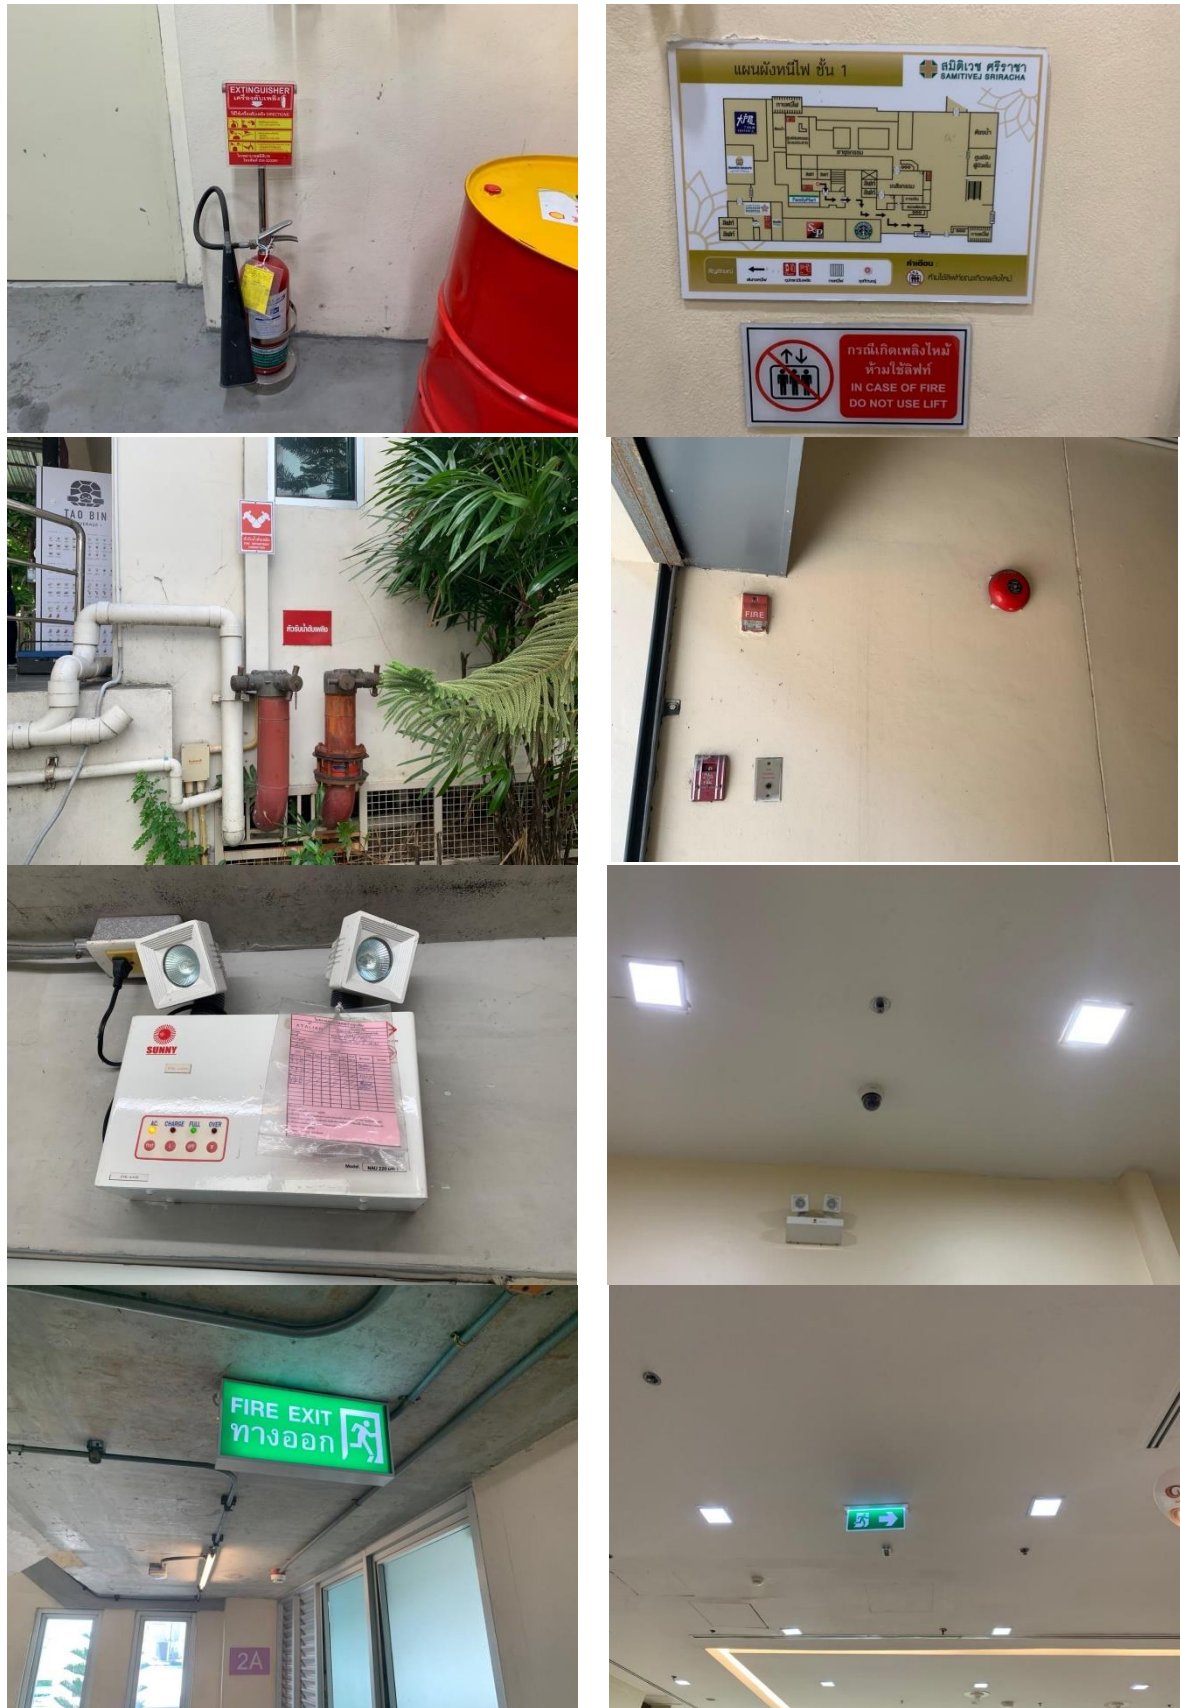
6) ติดรายละเอียดและวิธีการใช้อุปกรณ์ป้องกันอัคคีภัย เช่น ถังดับเพลิง สวิตช์แจ้งสัญญาณเตือนเพลิงไหม้ สำหรับจุดติดตั้งอุปกรณ์ป้องกันอัคคีภัยทุกจุด	มีการติดป้ายแสดงรายละเอียดการใช้อุปกรณ์ดับเพลิง		รูปที่ 2.2-27

รูปที่ 2.2-27 อุปกรณ์ป้องกันและระงับอัคคีภัยและป้ายสัญลักษณ์
