## บทที่ 2

### การปฏิบัติตามมาตรการป้องกัน และแก้ไขผลกระทบสิ่งแวดล้อม

รายงานผลการปฏิบัติตามมาตรการป้องกันและแก้ไขผลกระทบสิ่งแวดล้อมและมาตรการติดตามตรวจสอบผลกระทบสิ่งแวดล้อม

โครงการทำเหมืองชนิดแร่หินอุตสาหกรรมชนิดหินปูน (เพื่ออุตสาหกรรมปูนซีเมนต์) ของบริษัท ปูนซีเมนต์เอเชีย จำกัด (มหาชน) คำขอประทานบัตรที่ 23/2553 ร่วมแผนผังโครงการทำเหมืองเดียวกันกับ

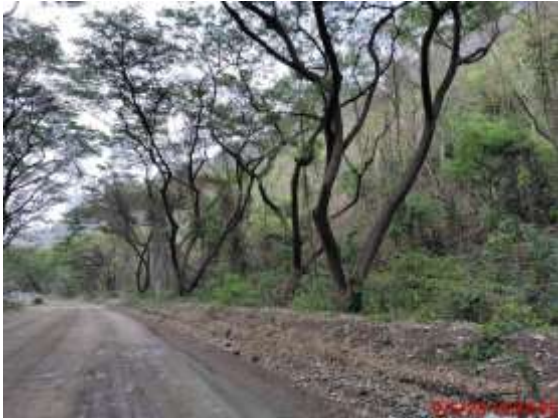
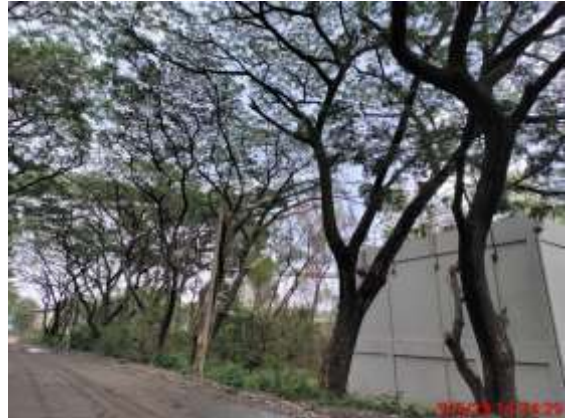
มาตรการป้องกันและแก้ไขผลกระทบสิ่งแวดล้อม	สถานที่ดำเนินการ	ผลการปฏิบัติตามมาตรการฯ	ปัญหา อุปสรรคที่ไม่สามารถปฏิบัติตามมาตรการและแนวทางแก้ไข	หลักฐานและเอกสารอ้างอิง
<b>1) สภาพภูมิประเทศ (ต่อ)</b> 3. พื้นที่ที่ไม่มีกิจกรรมการทำเหมืองและกิจกรรมที่เกี่ยวข้องให้รักษาสภาพภูมิประเทศเดิมไว้ และกำหนดให้ปลูกต้นไม้เสริมเพื่อเป็น Buffer Zone ในพื้นที่ดังกล่าว	- บริเวณ พื้นที่ที่ไม่มีกิจกรรมทำเหมือง	- โครงการมีการปลูกต้นไม้เพิ่มในพื้นที่ที่ไม่มีกิจกรรมการทำเหมือง เพื่อรักษาสภาพภูมิประเทศเดิมไว้รวมทั้งเป็น Buffer Zone	-	- รูปที่ 4 การปลูกต้นไม้ Buffer Zone

รูปที่ 4 การปลูกต้นไม้ Buffer Zone

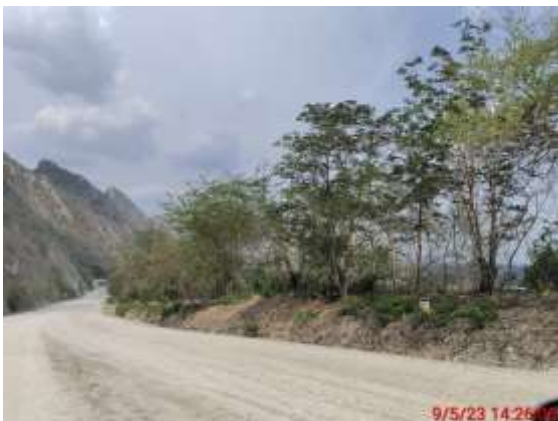
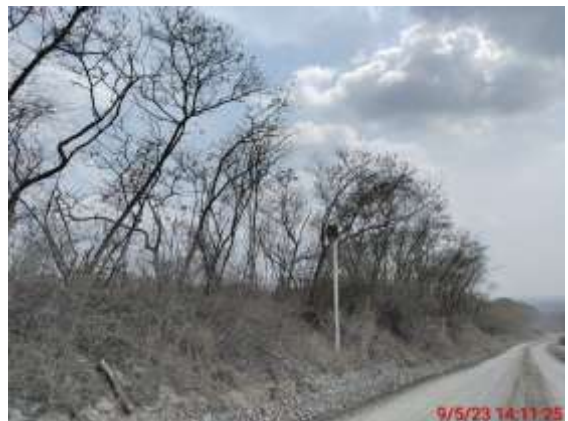
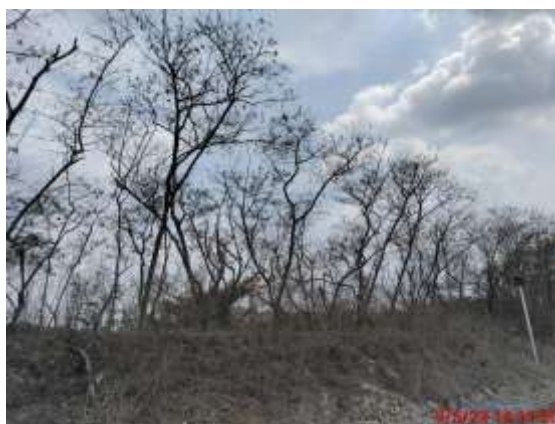
รูปที่ 5 การปลูกไม้ยืนต้นตลอดแนวขนส่งแร่และเส้นทางขนส่งแร่

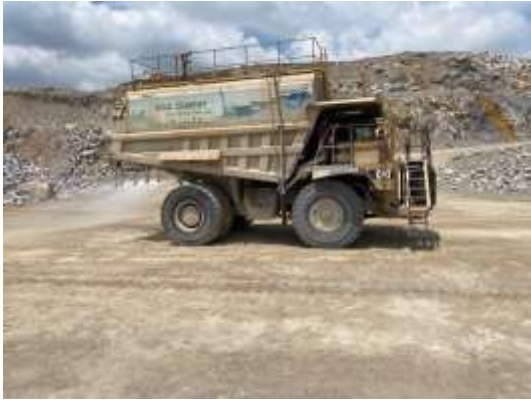
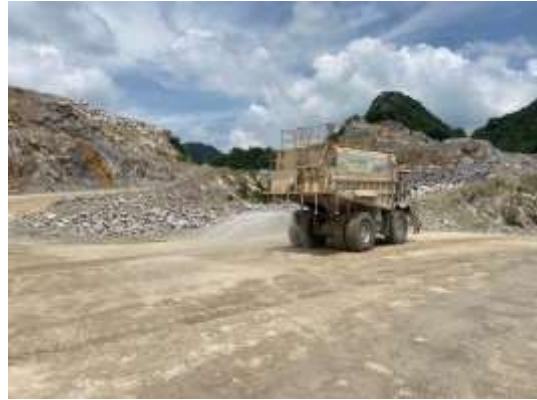
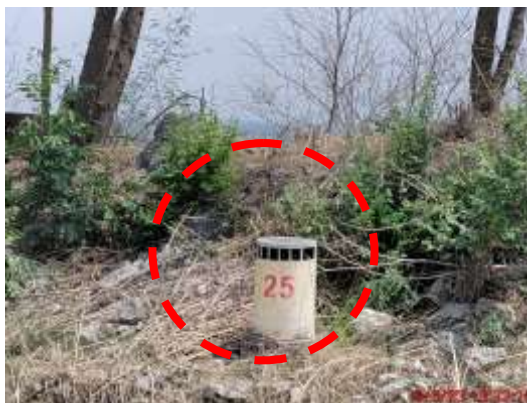
มาตรการป้องกันและแก้ไขผลกระทบสิ่งแวดล้อม	สถานที่ดำเนินการ	ผลการปฏิบัติตามมาตรการฯ	ปัญหา อุปสรรคที่ไม่สามารถปฏิบัติตามมาตรการและแนวทางแก้ไข	หลักฐานและเอกสารอ้างอิง
<b>2) คุณภาพอากาศ</b> 1. ให้ปลูกต้นไม้โตเร็วบริเวณ 2 ข้างทาง ตามแนวเส้นทางขนส่งแร่และฉีดพรมน้ำบนเส้นทางขนส่งเป็นประจำ	- บริเวณพื้นที่โครงการ	- โครงการมีการปลูกต้นไม้ยืนต้นทั้ง 2 ข้างทาง ตลอดแนวขนส่งแร่ และติดตั้งระบบสปริงเกอร์ (สเปรย์น้ำอัตโนมัติ) รวมทั้งมีรถบรรทุกน้ำฉีดพรมน้ำบริเวณเส้นทางขนส่ง ความถี่อย่างน้อยวันละ 2 ครั้ง	-	- รูปที่ 5 การปลูกไม้ยืนต้นตลอดแนวขนส่งแร่และเส้นทางขนส่งแร่ - รูปที่ 6 รถบรรทุกน้ำและสปริงเกอร์ฉีดพรมน้ำบริเวณเส้นทางขนส่ง

6. ให้ใช้รถบรรทุกฉีดพรมน้ำบนถนนที่ใช้ลำเลียงแร่ภายในพื้นที่โครงการเหมืองแร่หินปูนอย่างน้อยวันละ 3 ครั้ง หรือมากกว่าในช่วงหน้าแล้งเพื่อลดปัญหาฝุ่นละอองฟุ้งกระจาย โดยพิจารณาความเหมาะสมจากสภาพภูมิอากาศ และจากสภาพผิวถนนว่ามีฝุ่นฟุ้งกระจายหรือไม่	- เส้นทางขนส่งแร่	- โครงการมีรถบรรทุกน้ำ 2 คัน และติดตั้งสปริงเกอร์โดยประเมินตามสภาพภูมิอากาศ และสภาพผิวถนนทั้งนี้ในช่วงฤดูแล้งจะทำการฉีดพรมน้ำวันละ 3 ครั้ง	-	- รูปที่ 6 รถบรรทุกน้ำและสปริงเกอร์ฉีดพรมน้ำบริเวณเส้นทางขนส่ง

รูปที่ 6 รถบรรทุกน้ำและสปริงเกอร์ฉีดพรมน้ำบริเวณเส้นทางขนส่ง

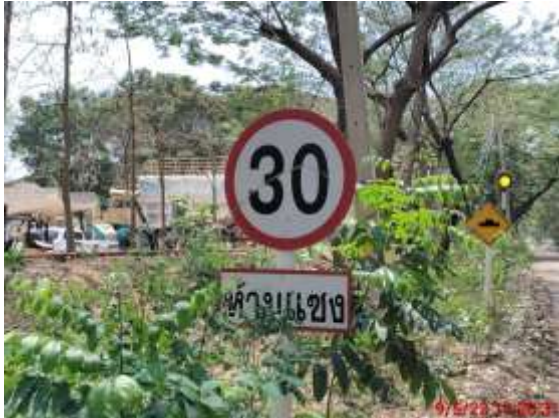
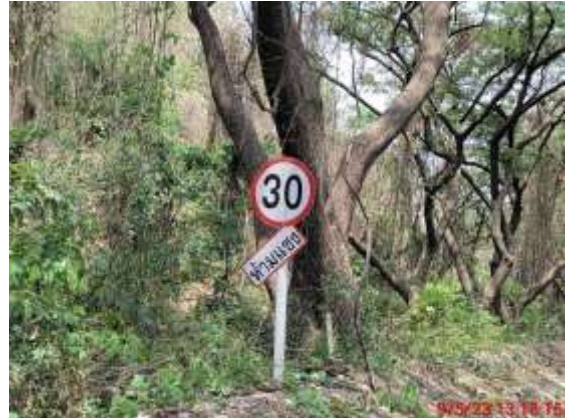
2) คุณภาพอากาศ (ต่อ) 2. จำกัดความเร็วของรถยนต์ และเครื่องจักรกลทุกชนิดที่วิ่งภายในโครงการไม่ให้เกิน 30 กม./ชม. เพื่อลดการฟุ้งกระจายของฝุ่นและป้องกันอุบัติเหตุที่จะเกิดขึ้น	- ยานพาหนะ	- โครงการติดตั้งป้ายจำกัดความเร็วของรถยนต์ และเครื่องจักรกลทุกชนิดที่สัญจรภายในโครงการไม่ให้เกิน 30 กม./ชม. และป้ายควบคุมตำแหน่งเกียร์ในการชะลอความเร็วและลดการฟุ้งกระจายของฝุ่นเพื่อป้องกันอุบัติเหตุ	-	- รูปที่ 7 ป้ายจำกัดความเร็ว

รูปที่ 7 ป้ายจำกัดความเร็ว

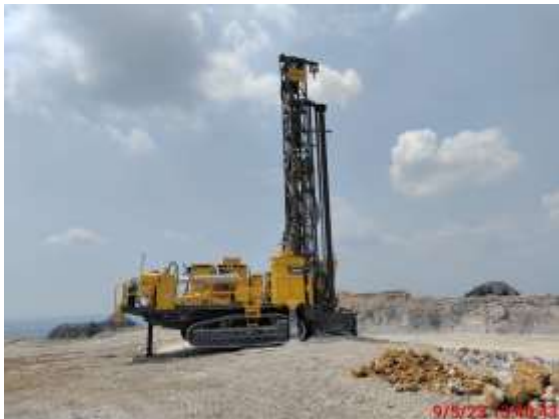
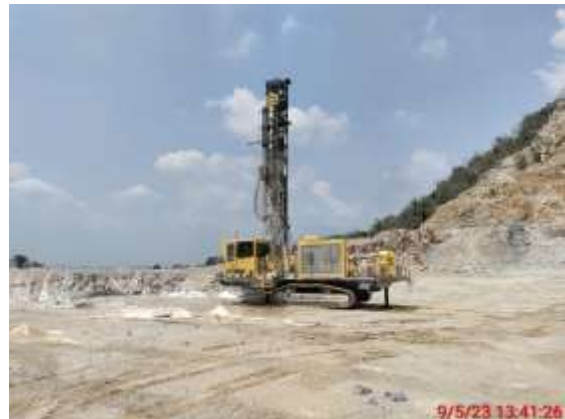
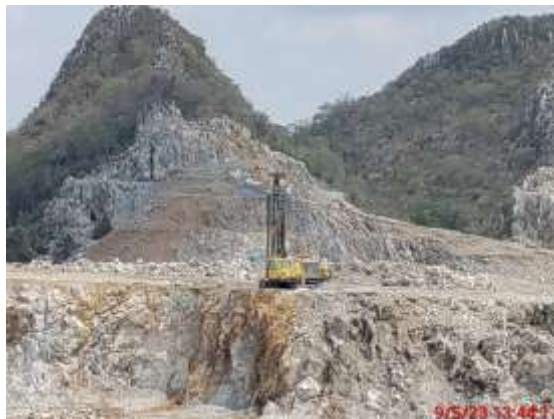
4. ใช้รถเจาะระเบิดที่มีระบบกำจัดฝุ่นติดกับตัวรถ	- เครื่องจักรและอุปกรณ์	- รถเจาะระเบิดของโครงการมีระบบกำจัดฝุ่นและถังเก็บฝุ่นติดกับตัวรถ	-	- รูปที่ 8 รถเจาะระเบิด

รูปที่ 8 รถเจาะระเบิด

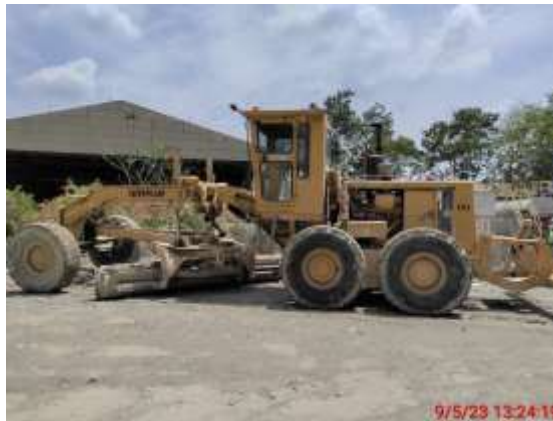
มาตรการป้องกันและแก้ไขผลกระทบสิ่งแวดล้อม	สถานที่ดำเนินการ	ผลการปฏิบัติตามมาตรการฯ	ปัญหา อุปสรรคที่ไม่สามารถปฏิบัติตามมาตรการและแนวทางแก้ไข	หลักฐานและเอกสารอ้างอิง
<b>2) คุณภาพอากาศ (ต่อ)</b> 5. ให้บดอัดผิวถนนให้แน่น โดยการทำ Compaction ซึ่งจะช่วยให้อนุภาคเม็ดดิน หรือเม็ดกรวดที่อยู่บนพื้นถนนติดแน่น และไม่ฟุ้งกระจาย	- บริเวณพื้นที่โครงการ	- โครงการมีเจ้าหน้าที่ตรวจสอบและบดอัดผิวถนนให้แน่น โดยใช้รถ Grader ในการบดอัดถนนทุกวันที่มีการทำงาน	-	- รูปที่ 9 รถ Grader บดอัดผิวถนน

รูปที่ 9 รถ Grader บดอัดถนน

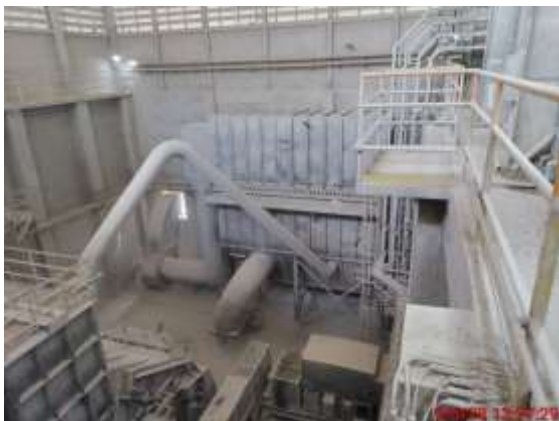
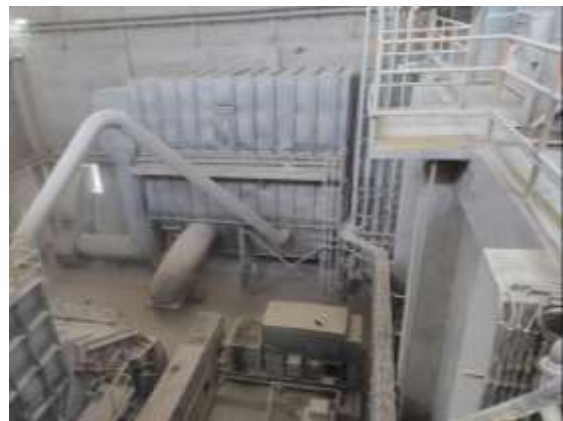
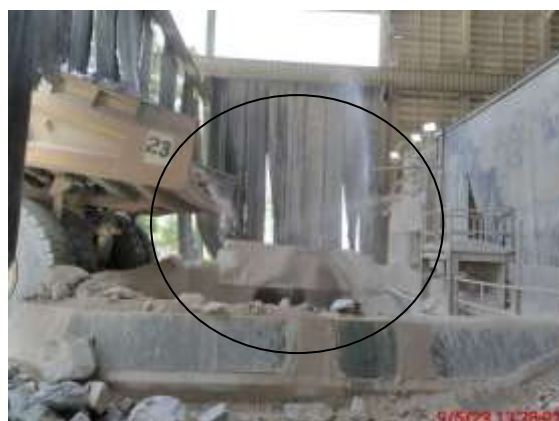
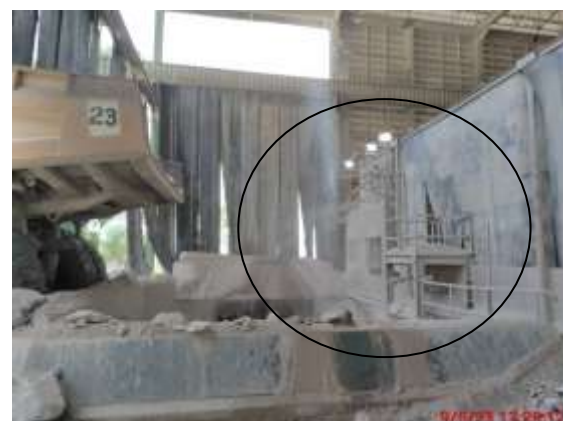
มาตรการป้องกันและแก้ไขผลกระทบสิ่งแวดล้อม	สถานที่ดำเนินการ	ผลการปฏิบัติตามมาตรการฯ	ปัญหา อุปสรรคที่ไม่สามารถปฏิบัติตามมาตรการและแนวทางแก้ไข	หลักฐานและเอกสารอ้างอิง
<b>2) คุณภาพอากาศ (ต่อ)</b> 8. ควบคุมความเร็วของรถบรรทุกแร่จากหน้าเหมืองเข้าสู่โรงโม่ไม่เกิน 30 กม./ชม.	- ยานพาหนะ	- โครงการติดตั้งป้ายจำกัดความเร็วของรถบรรทุกแร่จากหน้าเหมือง โดยติดตั้งป้ายจำกัดความเร็วไม่เกิน 30 กม./ชม. และป้ายควบคุมตำแหน่งเกียร์ลดรอบความเร็วเครื่องยนต์โดยจำกัดความเร็วไม่เกิน 30 กม./ชม.	-	- รูปที่ 7 ป้ายจำกัดความเร็ว
9. จัดสร้างโรงโม่หินเป็นระบบปิด มีระบบการกำจัดฝุ่นแบบ Dust Filter และระบบสเปรย์น้ำบริเวณจุดเทหินใหญ่ (Hopper)	- ระบบกำจัดฝุ่น	- โรงโม่หินของโครงการเป็นระบบปิด และมีการติดตั้งระบบกำจัดฝุ่นเป็น Dust Collector แบบ Bag Filter รวมทั้งติดตั้งระบบสเปรย์น้ำบริเวณจุดเทหินใหญ่ (Hopper)	-	- รูปที่ 10 ระบบกำจัดฝุ่นแบบ Dust Filter ในโรงโม่หินและระบบสเปรย์น้ำ

รูปที่ 10 ระบบกำจัดฝุ่นแบบ Dust Filter ในโรงโม่หินและระบบสเปรย์น้ำ

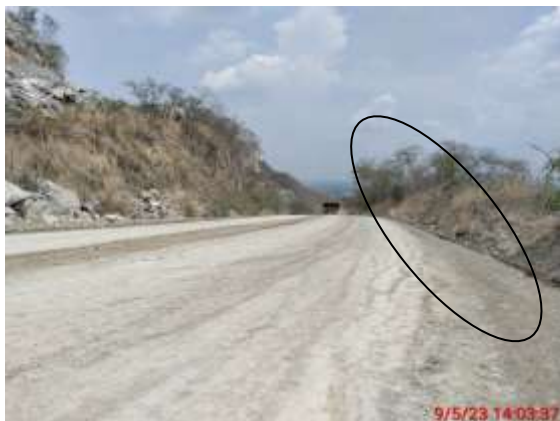
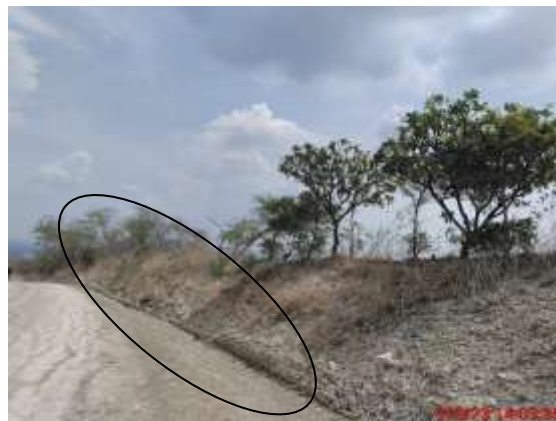
รูปที่ 16 ร่องระบายน้ำตลอดแนวเส้นทางขนส่งแร่

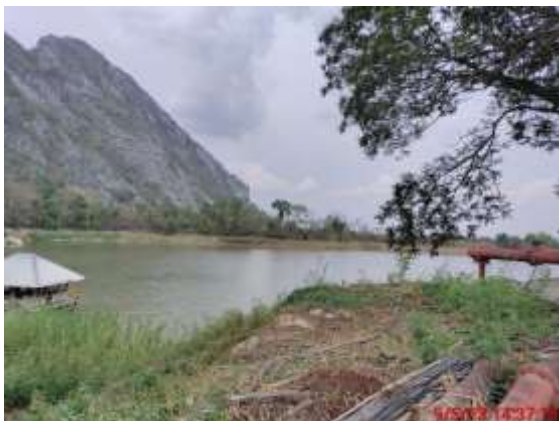
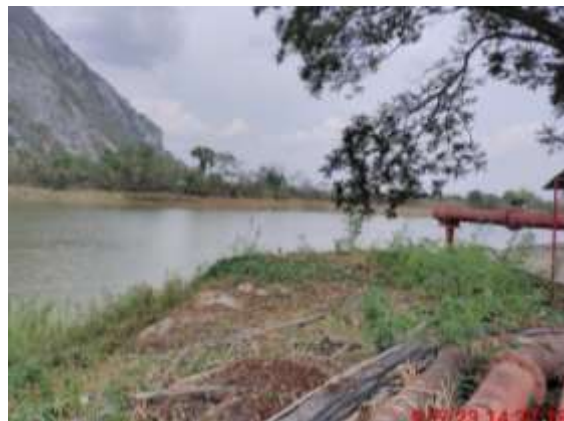
มาตรการป้องกันและแก้ไขผลกระทบสิ่งแวดล้อม	สถานที่ดำเนินการ	ผลการปฏิบัติตามมาตรการฯ	ปัญหา อุปสรรคที่ไม่สามารถปฏิบัติตามมาตรการและแนวทางแก้ไข	หลักฐานและเอกสารอ้างอิง
<b>4) อุทกวิทยา และคุณภาพน้ำ</b> 1. ทำการระบายน้ำที่เกิดขึ้นจากหน้าเหมืองในช่วงหน้าฝนลงสู่อ่างเก็บน้ำที่ตั้งอยู่ภายในบริเวณโรงงานปูนซีเมนต์ โดยการทำการยกคันดินและขุดร่องระบายน้ำตลอดแนวเส้นทางขนส่งแร่จากหน้าเหมืองไปจนถึงอ่างเก็บน้ำ	- บริเวณพื้นที่ทำเหมือง	- โครงการจัดสร้างคันดินและขุดร่องระบายน้ำตลอดแนวเส้นทางขนส่งแร่จากหน้าเหมืองไปจนถึงอ่างเก็บน้ำที่ตั้งอยู่ในบริเวณโรงงานปูนซีเมนต์เพื่อรองรับการระบายน้ำจากหน้าเหมือง	-	- รูปที่ 16 ร่องระบายน้ำตลอดแนวเส้นทางขนส่งแร่ - รูปที่ 17 อ่างเก็บน้ำในบริเวณโรงงานปูนซีเมนต์

รูปที่ 17 อ่างเก็บน้ำในบริเวณโรงงานปูนซีเมนต์

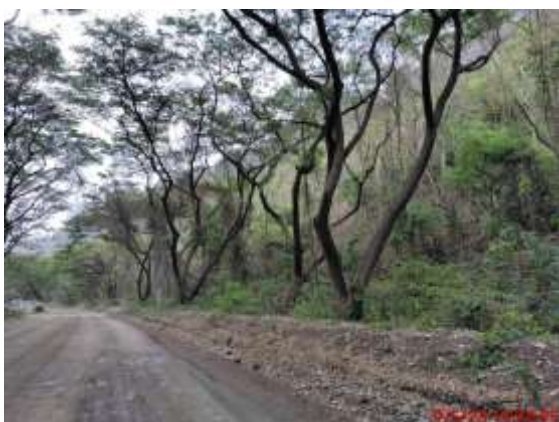
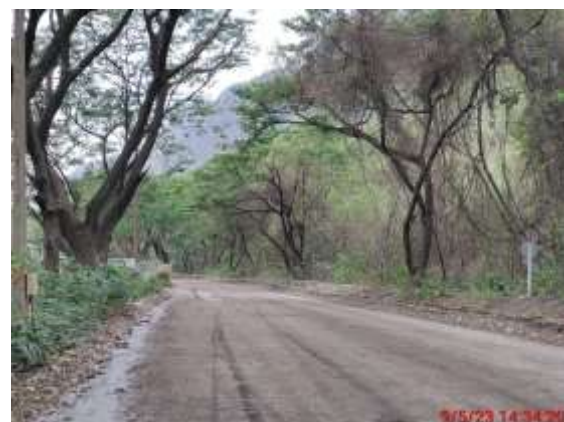
4. ไม่เข้าไปดำเนินการกิจกรรมใดๆ ยกเว้นการปลูกต้นไม้เสริมในบริเวณขอบภูเขาที่เว้นไว้ไม่ดำเนินการทำเหมืองรอบพื้นที่โครงการเพื่อให้สภาพธรรมชาติเดิมช่วยเป็นแนว Buffer Zone ได้อีกทางหนึ่ง ยกเว้นบริเวณที่มีการตัดเส้นทางลำเลียงขึ้นสู่พื้นที่หน้าเหมืองด้านบน	- บริเวณขอบภูเขาที่เว้นไว้ไม่ดำเนินการทำเหมือง	- โครงการปลูกต้นไม้เสริมในบริเวณขอบภูเขาที่เว้นไว้ โดยจะไม่ดำเนินการทำเหมืองรอบพื้นที่โครงการบริเวณขอบภูเขา เพื่อให้สภาพธรรมชาติเดิมเป็นแนว Buffer Zone	-	- รูปที่ 4 การปลูกต้นไม้ Buffer Zone - รูปที่ 18 การปลูกต้นไม้รอบพื้นที่โครงการ

รูปที่ 18 การปลูกต้นไม้รอบพื้นที่โครงการ

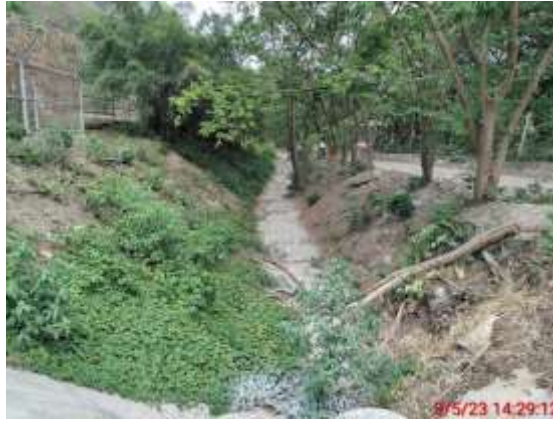
รูปที่ 19 คูระบายน้ำ

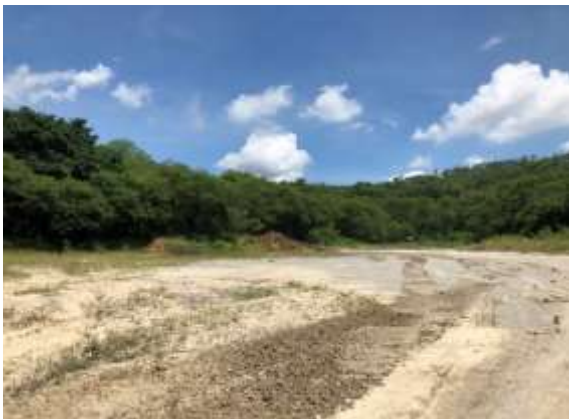
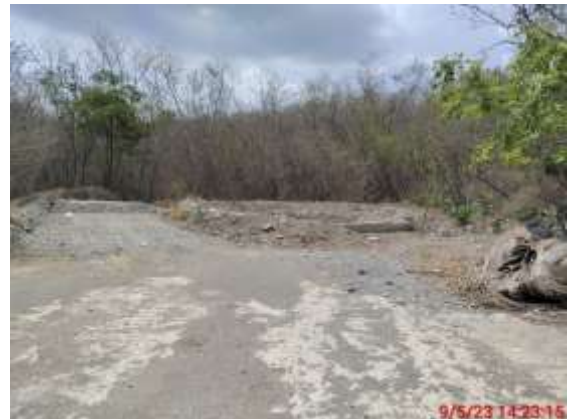
รูปที่ 20 สถานที่เพื่อการเก็บขังน้ำขุ่นหรือมูลดินทราย

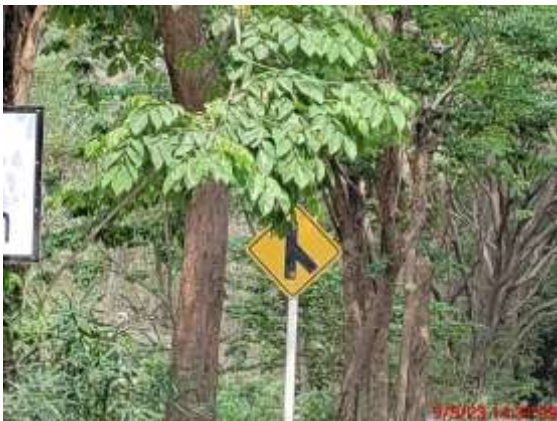
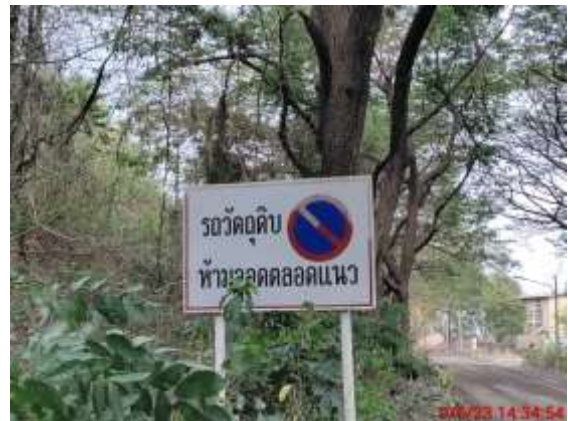
รูปที่ 21 ป้ายสัญญาณจราจรและป้ายเตือนด้านความปลอดภัย

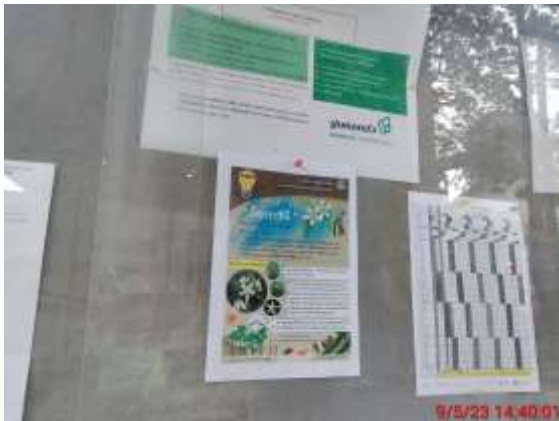
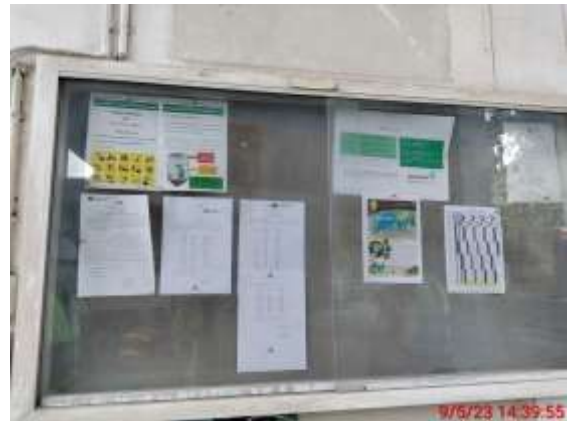
รูปที่ 22 บอร์ดประชาสัมพันธ์เกี่ยวกับสัตว์ป่าและต้นไมกราชินี

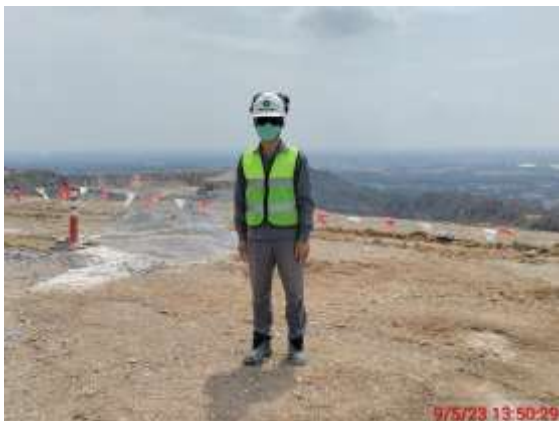
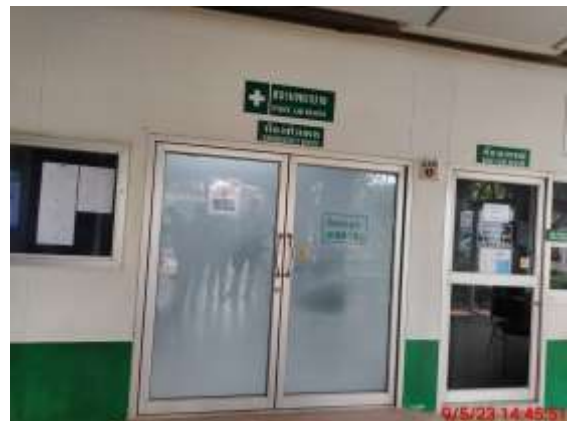
รูปที่ 23 พนักงานสวมใส่อุปกรณ์ป้องกันอันตรายส่วนบุคคล (PPE)

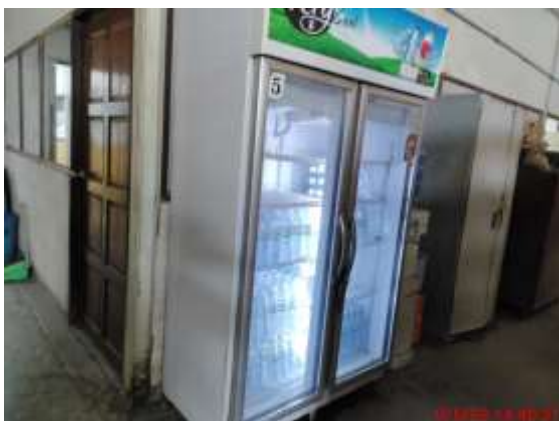
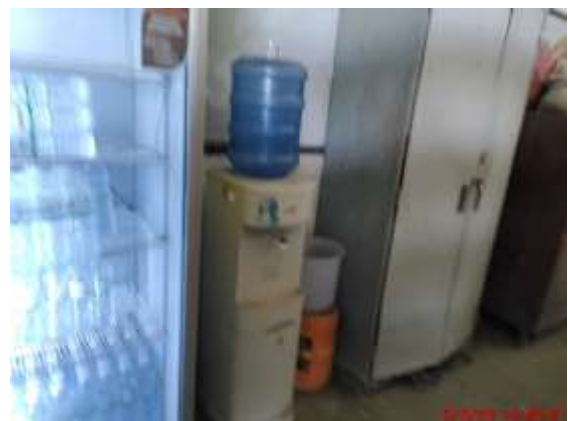
รูปที่ 25 ตู้เก็บน้ำดื่ม

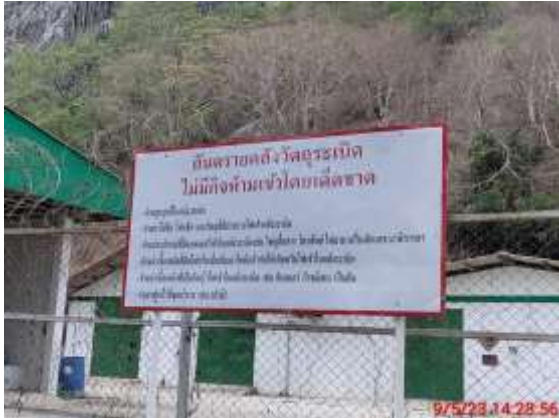
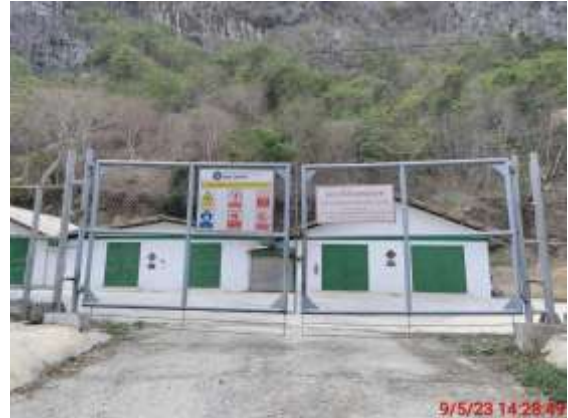
รูปที่ 26 พื้นที่จัดเก็บระเบิด
