### ผลการปฏิบัติตามมาตรการป้องกัน แก้ไข และลดผลกระทบสิ่งแวดล้อม

## ตารางที่ 2.1 สรุปผลการปฏิบัติตามมาตรการป้องกัน แก้ไข และลดผลกระทบสิ่งแวดล้อม

โครงการทำเรือแหลมฉบัง A2 ของ บริษัท ไทยแหลมฉบัง เทอร์มินัล จำกัด ประจำปีเดือนมกราคม-มิถุนายน 2566

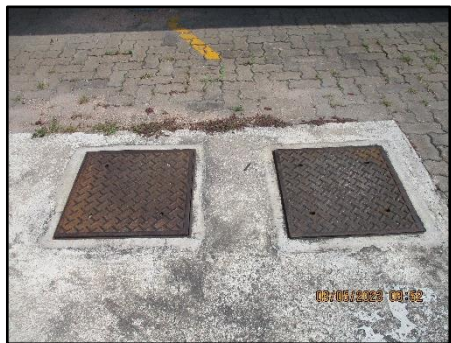
ผลกระทบสิ่งแวดล้อม	มาตรการป้องกัน แก้ไข และลดผลกระทบ	รายละเอียดการปฏิบัติจริง	ปัญหาและแนวทางแก้ไข	อ้างอิง
1. คุณภาพอากาศ	- ควบคุมการปล่อยมลสารของยานพาหนะ ทั้งทางบกและทางน้ำให้อยู่ในมาตรฐาน	- ทางโครงการได้ดำเนินการติดตามตรวจสอบดูแลและซ่อมบำรุงเครื่องยนต์ของยานพาหนะตามชั่วโมงการทำงานเป็นระยะๆ โดยฝ่ายวิศวกรรมของโครงการ ซึ่งเป็นมาตรการที่ช่วยในการดูแลเครื่องยนต์ให้มีประสิทธิภาพในการเผาไหม้ที่สมบูรณ์ไม่ก่อให้เกิดมลพิษออกสู่สิ่งแวดล้อม	- ไม่พบปัญหา	-
2. คุณภาพน้ำทะเล	- ติดตั้ง Septic tank ชนิดถังเติมอากาศ และควบคุมคุณภาพน้ำทิ้งให้ได้มาตรฐานก่อนปล่อย	- มีการติดตั้ง Septic tank และระบบบำบัดน้ำเสียแบบเติมอากาศ (รูปที่ 2.1) พร้อมทั้งทำการตรวจสอบคุณภาพน้ำทิ้งเป็นประจำ	- ไม่พบปัญหา

<p>รูปที่ 2.1 Septic Tank แบบบ่อเติมอากาศ</p>

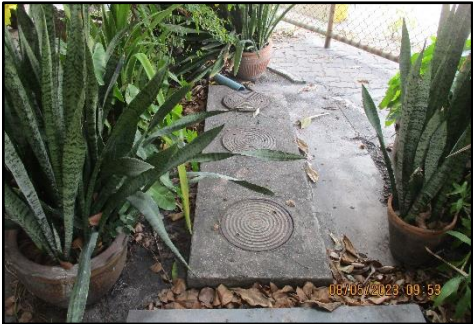
ผลกระทบสิ่งแวดล้อม	มาตรการป้องกัน แก้ไข และลดผลกระทบ	รายละเอียดการปฏิบัติจริง	ปัญหาและแนวทางแก้ไข	อ้างอิง
2. คุณภาพน้ำทะเล (ต่อ)	- ติดตั้ง Grease trap ที่โรงอาหาร, โรงซ่อมบำรุง, ลานทำความสะอาดตู้ และบริเวณวางระบายน้ำฝนก่อนปล่อยทิ้งออกสู่ทะเล	- ทางโครงการได้ติดตั้งบ่อดักไขมันที่โรงอาหาร, โรงซ่อมบำรุง และบริเวณวางระบายน้ำฝนก่อนปล่อยทิ้งออกสู่ทะเล (รูปที่ 2.2) ตามมาตรการกำหนดเรียบร้อยแล้ว ซึ่งโครงการไม่มีกิจกรรมล้างตู้และไม่ได้จัดพื้นที่สำหรับล้างตู้ ตั้งแต่เริ่มเปิดดำเนินโครงการปี 2551 จนถึงปัจจุบัน และทางโครงการได้ยกเลิก การใช้งานโรงอาหารของท่าเทียบเรือ A2 จึงยกเลิกการใช้งานบ่อดักไขมันที่โรงอาหารด้วย แต่บ่อดักไขมันยังคงติดตั้งอยู่ที่โรงอาหารตามมาตรการกำหนดเช่นเดิม ดังนั้น ปัจจุบันโครงการติดตั้งบ่อดักไขมัน จำนวน 3 แห่ง แต่ใช้งานเพียง 2 แห่งเท่านั้น	- ไม่พบปัญหา

<p>บ่อดักไขมันที่โรงอาหาร</p>

<p>บ่อดักไขมันที่โรงซ่อมบำรุง รูปที่ 2.2 บ่อดักไขมัน</p>

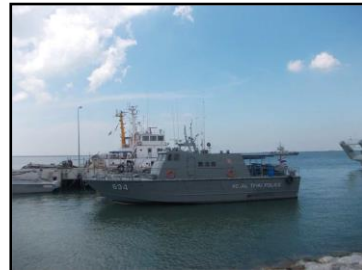
- ควบคุมมิให้ลักลอบปล่อยน้ำเสียและน้ำอับเฉาจากเรือลงสู่ทะเล โดยจัดให้มีเรือตรวจการณ์ในบริเวณท่าเรือและประสานงานกับ กรมเจ้าท่า ตำรวจน้ำ และกองทัพเรือ	- การควบคุมมิให้ลักลอบปล่อยน้ำเสียและน้ำอับเฉาจากเรือลงสู่ทะเล เป็นงานในความรับผิดชอบของกรมเจ้าท่าและท่าเรือแหลมฉบัง โดยทางท่าเรือแหลมฉบังมีมาตรการตรวจสอบการปล่อยน้ำเสียจากเรือ โดยทางโครงการมีหน้าที่ให้ความร่วมมือในการแจ้งให้หน่วยงานที่ควบคุมทราบ เมื่อพบเห็นเรือมีการลักลอบปล่อยน้ำเสียและน้ำอับเฉาเพื่อดำเนินการต่อเรือที่กระทำผิดต่อไป (รูปที่ 2.4)	- ไม่พบปัญหา

รูปที่ 2.4 เรือตำรวจน้ำ

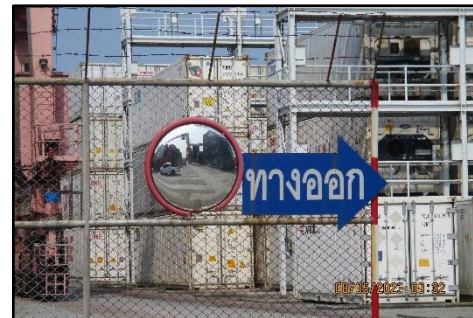
<p>รูปที่ 2.5 ติดตั้งกระจกนูน บริเวณท่าเทียบเรือ</p>

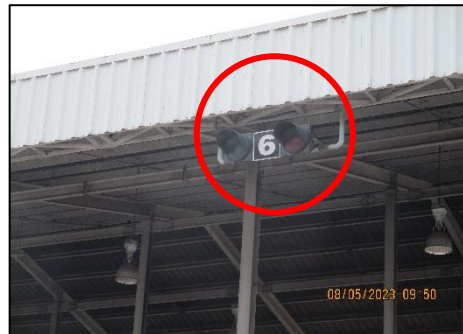
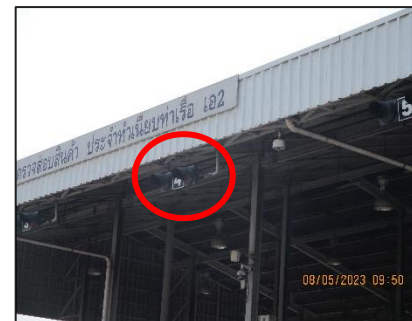
ผลกระทบสิ่งแวดล้อม	มาตรการป้องกัน แก้ไข และลดผลกระทบ	รายละเอียดการปฏิบัติจริง	ปัญหาและแนวทางแก้ไข	อ้างอิง
4. การคมนาคม ทางบก/ทางทะเล (ต่อ)	- ติดตั้งสัญญาณไฟจราจรในบริเวณท่าเรือ และทางเข้า-ออกตามความเหมาะสม	- ทางโครงการได้ติดตั้งกระจกนูน บริเวณท่าเรือ แหลมฉบัง A2 (รูปที่ 2.5) และสัญญาณไฟ จราจรตามความเหมาะสม (รูปที่ 2.6) ซึ่งมี จำนวนเพียงพอ และมีเจ้าหน้าที่คอยตรวจเช็ค พื้นที่การจราจร เพื่ออำนวยความสะดวก ในการเดินทาง	- ไม่พบปัญหา

<p>รูปที่ 2.6 สัญญาณไฟจราจร บริเวณทางเข้า-ออกท่าเทียบเรือ</p>

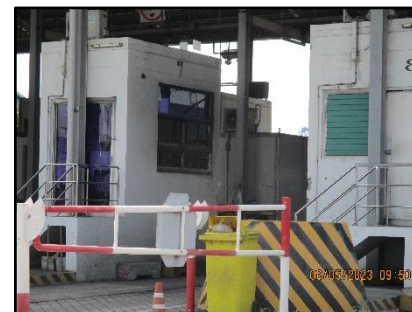
<p>รูปที่ 2.7 จุดซั่งน้ำหนักภายในท่าเทียบเรือ</p>

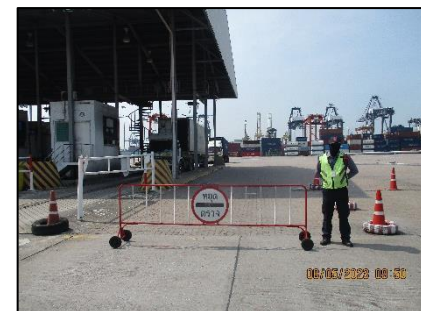
<p>รูปที่ 2.8 เจ้าหน้าที่รักษาความปลอดภัยบริเวณ ทางเข้า-ออกท่าเทียบเรือ</p>

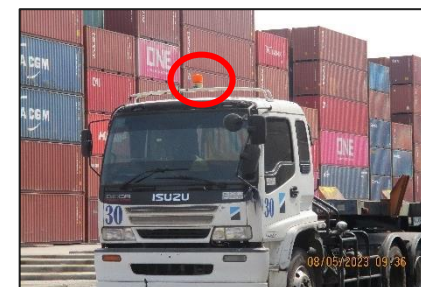
ผลกระทบสิ่งแวดล้อม	มาตรการป้องกัน แก้ไข และลดผลกระทบ	รายละเอียดการปฏิบัติจริง	ปัญหาและแนวทางแก้ไข	อ้างอิง
4. การคมนาคม ทางบก/ทางทะเล (ต่อ)	- ออกแบบทางแยกบริเวณทางเข้า-ออก ท่าเรืออย่างเหมาะสม	- ปฏิบัติตามมาตรการ พร้อมทั้งอบรมและ กำชับพนักงานให้ปฏิบัติตามกฎจราจร อย่างเคร่งครัด สำหรับบุคคลภายนอก ที่เข้า-ออกลานสินค้าจะต้องขออนุญาตผ่าน เข้า-ออกจากเจ้าหน้าที่รักษาความปลอดภัย ทุกครั้ง (รูปที่ 2.8) และกำหนดให้รถบรรทุก ที่จะเข้าพื้นที่ลานสินค้าต้องติดไฟฉุกเฉิน ที่หลังคารถทุกคัน (รูปที่ 2.9)	- ไม่พบปัญหา

<p>รูปที่ 2.9 รถที่เข้าบริเวณท่าเทียบเรือ ติดสัญญาณไฟฉุกเฉินที่บริเวณหลังคารถ</p>

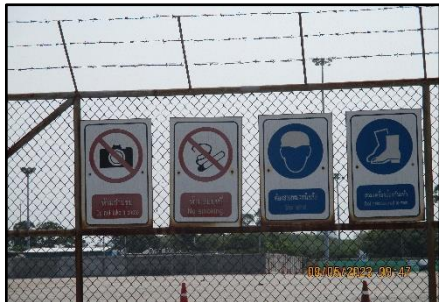
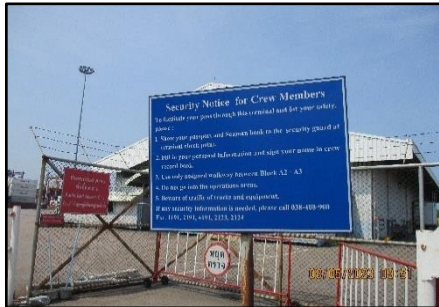
ผลกระทบสิ่งแวดล้อม	มาตรการป้องกัน แก้ไข และลดผลกระทบ	รายละเอียดการปฏิบัติจริง	ปัญหาและแนวทางแก้ไข	อ้างอิง
4. การคมนาคม ทางบก/ทางทะเล (ต่อ)	- ดูแลการเข้า-ออกของเรืออย่างเข้มงวด	- ปฏิบัติตามมาตรการ โดยอยู่ในความ รับผิดชอบของท่าเรือแหลมฉบัง พร้อมทั้งทาง โครงการได้จัดให้มีป้ายบอกระเบียบการปฏิบัติ ในการเข้าท่าเรือ (รูปที่ 2.11)	- ไม่พบปัญหา

<p>รูปที่ 2.11 ป้ายบอกระเบียบปฏิบัติ ในการเข้าท่าเทียบเรือ</p>

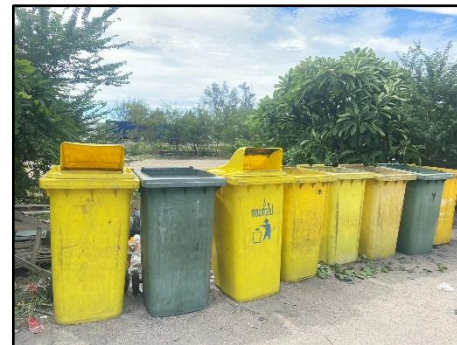
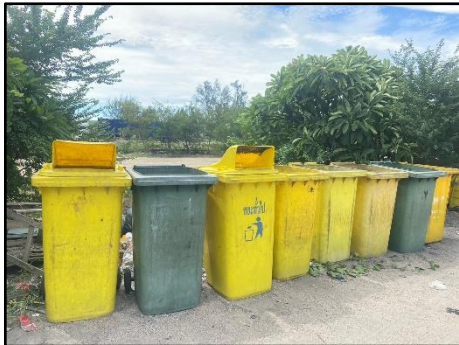
<p>รูปที่ 2.13 ถังขยะขนาด 240 ลิตร</p>

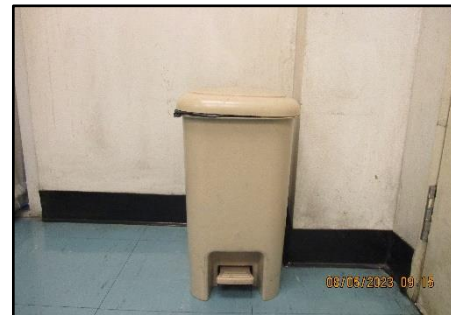
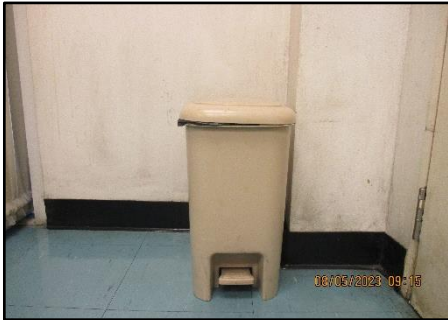
<p>รูปที่ 2.14 ถังขยะภายในอาคารสำนักงาน</p>

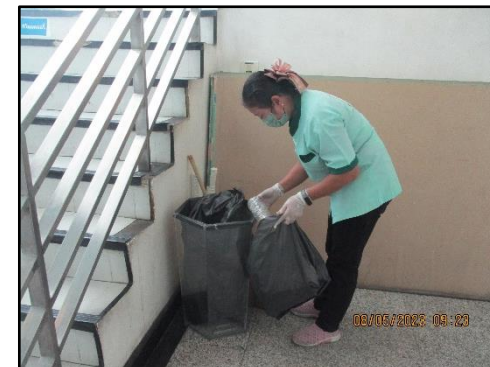
รูปที่ 2.15 แม่บ้านของโครงการเก็บรวบรวมและขนถ่ายขยะมูลฝอย
	- ติดต่อประสานงานเทศบาลแหลมฉบัง และการทำเรือในการเก็บขนขยะ	- ปัจจุบันโครงการใช้บริการรถเก็บขนขยะจากท่าเรือแหลมฉบังเพียงหน่วยงานเดียว และยกเลิกการให้บริการจากเทศบาลนครแหลมฉบังแล้ว ทั้งนี้ท่าเรือแหลมฉบังจัดรถมาเก็บขนขยะของโครงการทุกวัน และไม่พบปัญหาขยะตกค้างแต่อย่างใด	- ไม่พบปัญหา	-

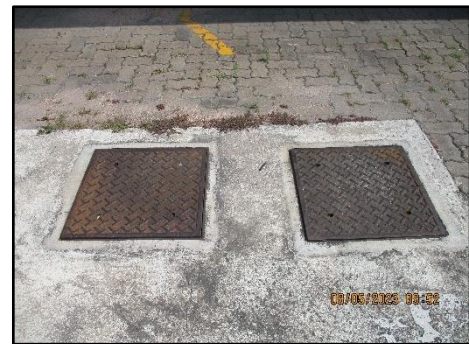
ผลกระทบสิ่งแวดล้อม	มาตรการป้องกัน แก้ไข และลดผลกระทบ	รายละเอียดการปฏิบัติจริง	ปัญหาและแนวทางแก้ไข	อ้างอิง
6. การจัดการขยะ และการบำบัดน้ำเสีย (ต่อ) 6.2 การบำบัดน้ำเสีย	- ติดตั้งระบบบำบัด Septic tank ชนิดมีถังเติมอากาศ (Aeration tank) ไว้ที่อาคารสำนักงานและโรงอาหาร	- มีการติดตั้ง Septic tank และระบบบำบัดน้ำเสียแบบเติมอากาศ (รูปที่ 2.1) และทำการตรวจสอบคุณภาพน้ำทิ้งเป็นประจำ	- ไม่พบปัญหา

<p>รูปที่ 2.1 Septic Tank แบบบ่อเติมอากาศ</p>

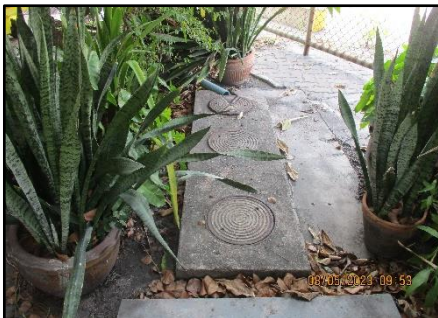
ผลกระทบสิ่งแวดล้อม	มาตรการป้องกัน แก้ไข และลดผลกระทบ	รายละเอียดการปฏิบัติจริง	ปัญหาและแนวทางแก้ไข	อ้างอิง
<p>6. การจัดการขยะ และการบำบัดน้ำเสีย (ต่อ)</p> <p>6.2 การบำบัดน้ำเสีย (ต่อ)</p>	<p>- ติดตั้ง Grease trap ที่โรงอาหาร, โรงซ่อมบำรุง, ลานทำความสะอาด ตู้คอนเทนเนอร์ และวางระบายน้ำฝน ก่อนปล่อยออกสู่ทะเล</p>	<p>- ทางโครงการได้ติดตั้งบ่อดักไขมันที่โรงอาหาร, โรงซ่อมบำรุง และบริเวณวางระบายน้ำฝน ก่อนปล่อยทิ้งออกสู่ทะเล (รูปที่ 2.2) ตามมาตรการกำหนดเรียบร้อยแล้ว ซึ่งโครงการไม่มีกิจกรรมล้างตู้และไม่ได้จัดพื้นที่สำหรับล้างตู้ ตั้งแต่เริ่มเปิดดำเนินโครงการปี 2551 จนถึงปัจจุบันและทางโครงการได้ยกเลิกการใช้งานโรงอาหารของท่าเทียบเรือ A2 จึงยกเลิกการใช้งานบ่อดักไขมันที่โรงอาหารด้วย แต่บ่อดักไขมันยังคงติดตั้งอยู่ที่โรงอาหารตามมาตรการกำหนดเช่นเดิม ดังนั้น ปัจจุบันโครงการติดตั้งบ่อดักไขมัน จำนวน 3 แห่ง แต่ใช้งานเพียง 2 แห่งเท่านั้น</p>	<p>- ไม่พบปัญหา</p>

<p>บ่อดักไขมันที่โรงอาหาร</p>

<p>บ่อดักไขมันที่โรงซ่อมบำรุง รูปที่ 2.2 บ่อดักไขมัน</p>

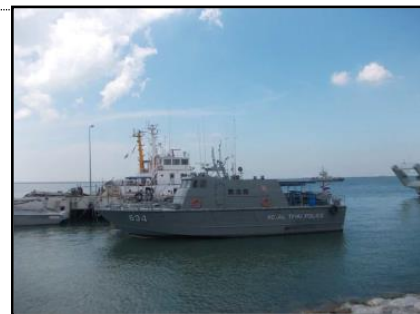
- ควบคุมดูแลไม่ให้ลักลอบปล่อยน้ำเสียและน้ำอับเฉาลงสู่ทะเล	- ทำเรือแหลมฉบังดำเนินการดูแลควบคุมการลักลอบปล่อยน้ำเสีย โดยมีมาตรการตรวจสอบการปล่อยน้ำเสียจากเรือ และมีตำรวจน้ำตรวจการณ์โดยใช้เรือเล็ก เป็นประจำทุกวัน (รูปที่ 2.4) และโครงการมีหน้าที่ให้ความร่วมมือในการแจ้งให้หน่วยงานที่ควบคุมทราบ เมื่อพบเห็นเรือมีการลักลอบปล่อยน้ำเสีย และน้ำอับเฉาเพื่อดำเนินการต่อเรือที่กระทำความผิดต่อไป	- ไม่พบปัญหา

รูปที่ 2.4 เรือตำรวจน้ำ

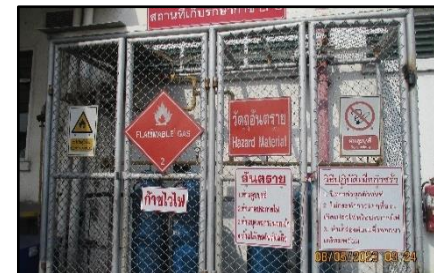
ผลกระทบสิ่งแวดล้อม	มาตรการป้องกัน แก้ไข และลดผลกระทบ	รายละเอียดการปฏิบัติจริง	ปัญหาและแนวทางแก้ไข	อ้างอิง
9. อาชีวอนามัยและความปลอดภัย	- บริเวณที่อาจเป็นอันตรายจะต้องมีเครื่องหมายแสดงให้เห็นเด่นชัด	- ปฏิบัติตามมาตรการโดยแสดงเครื่องหมายเตือนบริเวณพื้นที่เสี่ยงอันตรายอย่างชัดเจน (รูปที่ 2.23)	- ไม่พบปัญหา

รูปที่ 2.23 เครื่องหมายเตือน บริเวณพื้นที่อันตราย
	- สำหรับผู้ประกอบการที่ให้บริการรับ-ส่งสินค้าอันตรายจะต้องจัดเก็บอย่างถูกต้องและเหมาะสม รวมทั้งทำเครื่องหมายบ่งชี้	- ไม่มีการจัดเก็บสินค้าอันตรายทุกประเภทไว้ในพื้นที่โครงการ โดยการดำเนินการด้านการขนถ่ายสินค้าอันตรายมีการปฏิบัติอยู่ภายใต้กฎระเบียบของท่าเรือและกฎหมายความปลอดภัยในการทำงานโดยสารเคมีอันตราย และสินค้าอันตรายทุกประเภทจัดเก็บไว้ในคลังสินค้าอันตราย และดำเนินการขนส่งเข้า - ออก จากท่าเทียบเรือโดย บริษัท มหาชัย เอกสิริออยส์ จำกัด สำหรับช่วงเดือน ม.ค.-มิ.ย. 66 ไม่มีการขนส่งออกจากท่าเรือ	- ไม่พบปัญหา	-

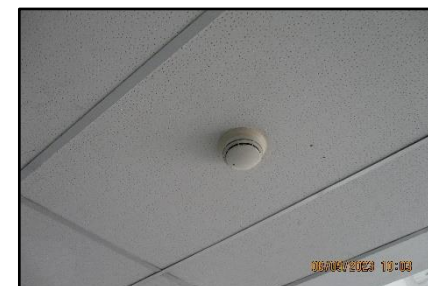
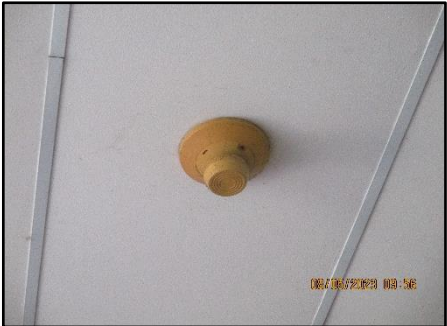
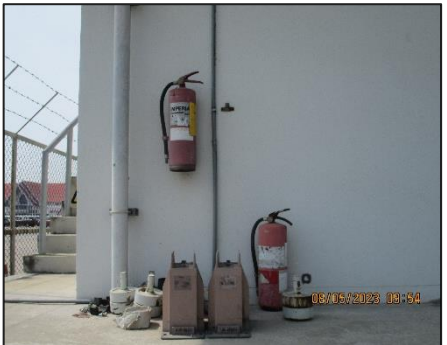
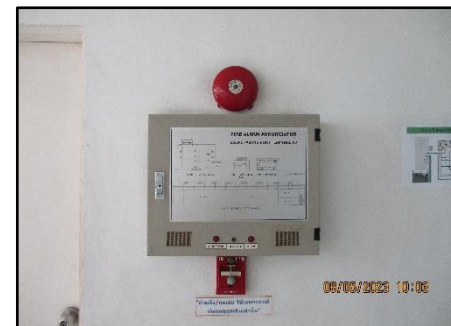
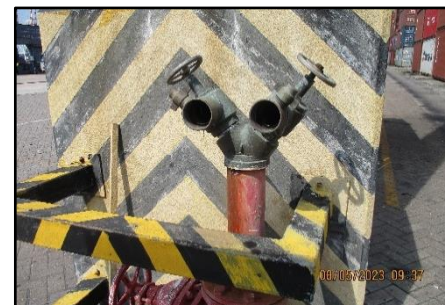
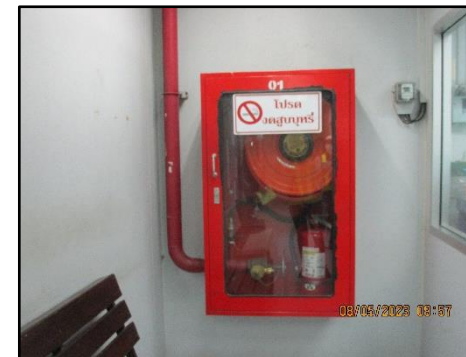
ผลกระทบสิ่งแวดล้อม	มาตรการป้องกัน แก้ไข และลดผลกระทบ	รายละเอียดการปฏิบัติจริง	ปัญหาและแนวทางแก้ไข	อ้างอิง
9. อาชีวอนามัยและความปลอดภัย (ต่อ)	- ติดตั้งอุปกรณ์ดับเพลิงกระจายอยู่ทั่วไป โดยเฉพาะหน้าท่าและอาคารสำนักงาน ให้พอเพียง	- มีการติดตั้งอุปกรณ์ดับเพลิงกระจายอยู่ทั่วไปตามจุดต่างๆ (รูปที่ 2.27) เช่น ติดตั้งระบบสัญญาณเตือนภัย, ระบบตรวจจับความร้อน, ระบบตรวจจับควัน ในอาคาร เป็นต้น รวมทั้งระบบ Online ซึ่งจะส่งสัญญาณ ไปยังแผงควบคุมของสัญญาณเตือนภัย (รูปที่ 2.28) ที่อยู่ห้องควบคุมโดยตรง เพื่อแจ้งเหตุผิดปกติที่เกิดขึ้นทำให้การดำเนินการแก้ไขสถานการณ์เป็นไปอย่างทันท่วงที และยังมี การตรวจอุปกรณ์ตามแผนทุก ๆ 3 เดือน (ภาคผนวกที่ 19)	- ไม่พบปัญหา

<p>ระบบตรวจจับความร้อน รูปที่ 2.27 อุปกรณ์ดับเพลิง</p>

<p>ระบบตรวจจับควัน</p>

<p>ถังดับเพลิงชนิดผงเคมี</p> <p>รูปที่ 2.27 อุปกรณ์ดับเพลิง (ต่อ)</p>

<p>ระบบสัญญาณเตือนภัย</p>

<p>Hydrant</p> <p>รูปที่ 2.27 อุปกรณ์ดับเพลิง (ต่อ)</p>

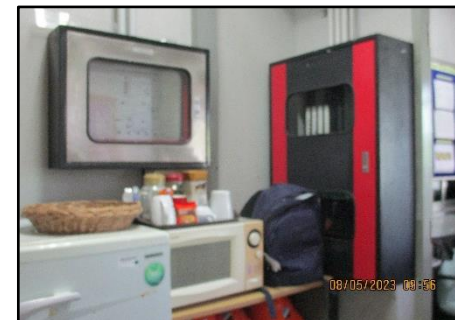
<p>รูปที่ 2.28 แผงควบคุมของสัญญาณเตือนภัย</p>

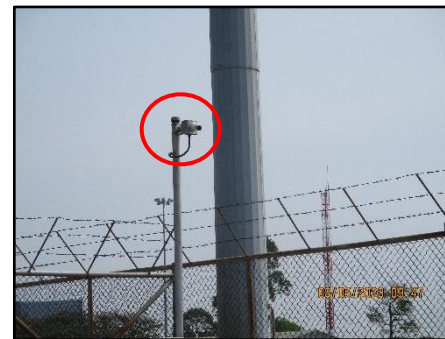
- สำหรับผู้ประกอบการที่ให้บริการที่เสี่ยงต่อการเกิดอุบัติเหตุและอัคคีภัยจะต้องจัดตั้งแผนรักษาความปลอดภัย	- ทางโครงการมีการจัดระบบรักษาความปลอดภัย โดยจัดเจ้าหน้าที่รักษาความปลอดภัยดูแลความปลอดภัย ในบริเวณโครงการ ตลอด 24 ชั่วโมง และติดตั้งกล้อง CCTV (รูปที่ 2.29) บริเวณโดยรอบโครงการ ซึ่งปัจจุบันทางโครงการได้รับการรับรองระบบ ISPS CODE พร้อมทั้งมีการบันทึกอุบัติเหตุที่เกิดขึ้นภายในและภายนอกโครงการ (ภาคผนวกที่ 20)	- ไม่พบปัญหา

<p>รูปที่ 2.29 ติดตั้งกล้อง CCTV</p>
