บทที่ 2

การปฏิบัติตามมาตรการป้องกัน และแก้ไขผลกระทบสิ่งแวดล้อม

2.1 การติดตามตรวจสอบผลการปฏิบัติตามมาตรการป้องกันและแก้ไขผลกระทบสิ่งแวดล้อม

ตารางที่ 2.2-1 ผลการปฏิบัติตามมาตรการป้องกันและแก้ไขผลกระทบสิ่งแวดล้อม (ระยะดำเนินการ) โครงการกาญจนบุรี ไปโอ-เอ็นเนอร์ยี (ครั้งที่ 2)
บริษัท กาญจนบุรี ไปโอ-เอ็นเนอร์ยี จำกัด ระหว่างเดือนมกราคม-มิถุนายน 2566

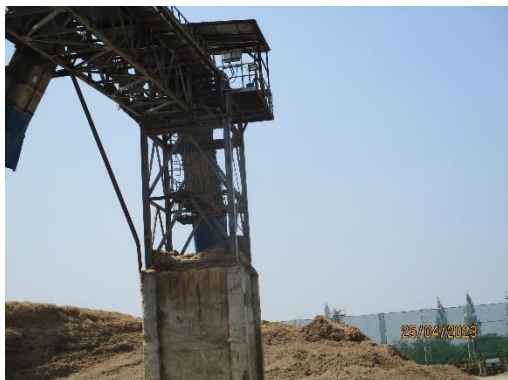
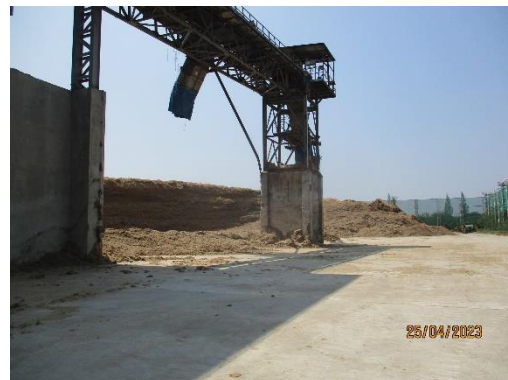
2.1 คุณภาพอากาศ (ต่อ) 3. ระบบลำเลียงกากอ้อย (ต่อ) - จัดให้มีท่อ (Chute) ต่อจากปลายสายพานลำเลียงลงมายังพื้นที่ลานกองกากอ้อย - ดำเนินการตรวจสอบและซ่อมบำรุง Chute ให้มีสภาพพร้อมใช้งานก่อนฤดูเปิดหีบเป็นประจำทุกปี - การโปรยกากอ้อยลงสู่กองเก็บกากอ้อยจะต้องติดตั้งท่อ Chute/ครอบกันฝุ่นฟุ้งกระจายที่สามารถปรับความยาวของครอบกันการฟุ้งกระจายของฝุ่นละอองได้ตามความสูงของกองกากอ้อย	- ส าย พ าน ลำเลียงกากอ้อย - ส าย พ าน ลำเลียงกากอ้อย - ลานกองกาก อ้อย	- โครงการได้จัดให้มีท่อ (chute) ต่อจากสายพานลำเลียงลงมายังลานกองกากอ้อยพร้อมตาข่ายเพื่อป้องกันการฟุ้งกระจายของฝุ่นละออง - โครงการได้ดำเนินการตรวจสอบท่อ (Chute) ตามแผนซ่อมบำรุงเพื่อให้สามารถพร้อมใช้งานหากชำรุดเสียหายจะดำเนินการซ่อมบำรุงทันที - โครงการได้จัดให้มีท่อ (Chute) ต่อจากสายพานลำเลียงลงมายังลานกองกากอ้อยพร้อมตาข่ายเพื่อป้องกันการฟุ้งกระจายของฝุ่นละออง		- รูปที่ 4 ท่อ Chute - ภาพผนวก 10ข - รูปที่ 4 ท่อ Chute

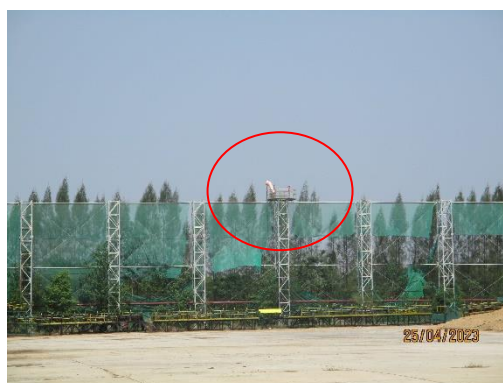
มาตรการป้องกันและแก้ไขผลกระทบสิ่งแวดล้อม	สถานที่ดำเนินการ	ผลการปฏิบัติตามมาตรการ	ปัญหา อุปสรรคที่ไม่สามารถปฏิบัติตามมาตรการและแนวทางแก้ไข	เอกสารและหลักฐานอ้างอิง
2.1 คุณภาพอากาศ (ต่อ) 5. การบริหารจัดการพื้นที่ลานกองเถ้า - ให้มีลานกองเถ้าเพื่อใช้ในการเก็บสำรองอย่างเพียงพอ ก่อนให้เกษตรกรนำไปใช้ในพื้นที่การเกษตร - ติดตั้งถุงลม (Wind Sock) ที่ลานกองเก็บเถ้าเพื่อตรวจสอบทิศทางของลมที่พัดผ่านกองเถ้า	- ลานกองเถ้า - ลานกองเถ้า	- ระหว่างเดือนมกราคม-มิถุนายน 2566 เถ้าที่เกิดจากกระบวนการผลิตโครงการได้มีการกองไว้ในพื้นที่กองเถ้าและจะให้รถเก็บขนดำเนินการขนไปยังแปลงอ้อยสาธิตของโครงการน้ำตาล เพื่อนำไปใช้เป็นวัสดุปรับปรุงดิน - โครงการติดตั้งถุงลม (Wind Sock) บริเวณเสาตาข่ายชะลอลมบริเวณลานกองกากอ้อยสูง 15 เมตร ซึ่งเป็นพื้นที่ต่อเนื่องกับบริเวณลานกองเถ้า	- -	- รูปที่ 10 พื้นที่ลานกองเถ้า - รูปที่ 5 Wind Sock บริเวณลานกองกากอ้อย

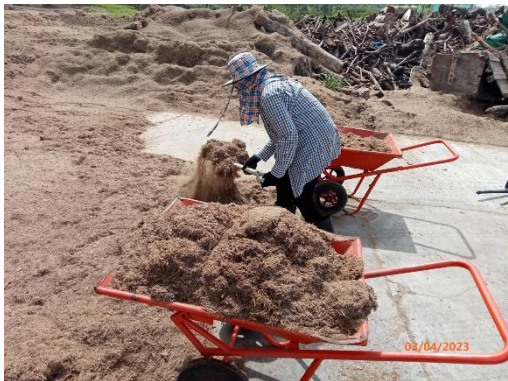
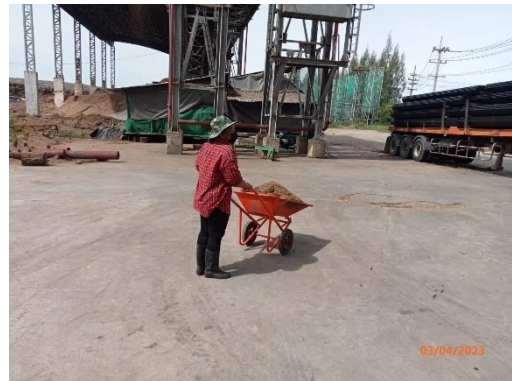
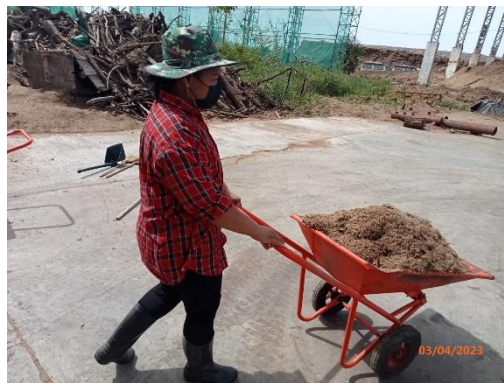
2.1 คุณภาพอากาศ (ต่อ) 2. ระบบลำเลียงกากอ้อย <ul style="list-style-type: none"> - กำหนดให้ระบบสายพานลำเลียงที่ต้องเป็นระบบปิดครอบเพื่อลดการฟุ้งกระจายของฝุ่นละอองที่เกิดขึ้นระหว่างการลำเลียงเข้าสู่ห้องเผาไหม้ - การติดตั้ง Wind Sock เพื่อใช้เป็นเครื่องมือในการสังเกตทิศทางการพัดของลมและใช้เป็นสัญญาณในการป้องกันการฟุ้งกระจายของฝุ่นละอองที่ลานกองกากอ้อยในทิศทางได้ลม - กำหนดให้พนักงานควบคุมระบบสายพานลำเลียงต้องตรวจสอบระบบลำเลียงให้อยู่ในสภาพพร้อมการใช้งานอยู่เสมอ - จัดให้มีพนักงานทำความสะอาด โดยการกวาดเชื้อเพลิงที่ตกหล่นทุกวันเพื่อป้องกันการสะสมของเชื้อเพลิงและเกิดการฟุ้งกระจาย 	<ul style="list-style-type: none"> - สายพานลำเลียงกากอ้อย - ลานกองกากอ้อย - พื้นที่โครงการ - พื้นที่โครงการ 	<ul style="list-style-type: none"> - โครงการจัดให้มีระบบสายพานลำเลียงกากอ้อยเป็นระบบปิดเพื่อป้องกันฝุ่นละอองที่เกิดการฟุ้งกระจายในขณะลำเลียงเชื้อเพลิงเข้าสู่ห้องเผาไหม้ - โครงการมีการติดตั้ง Wind Sock เพื่อใช้ในการสังเกตทิศทางลมและเฝ้าระวังการฟุ้งกระจายของฝุ่นละอองบริเวณลานกองกากอ้อยตามที่มาตรการกำหนด - โครงการได้จัดให้มีพนักงานในการดูแลตรวจสอบระบบสายพานลำเลียงให้พร้อมใช้งานอยู่เสมอ - โครงการได้จัดให้มีพนักงานคอยทำความสะอาดบริเวณอาคารเก็บเชื้อเพลิงที่ตกหล่นเพื่อป้องกันเชื้อเพลิงสะสมและเกิดการฟุ้งกระจาย 	<ul style="list-style-type: none"> - - - - 	<ul style="list-style-type: none"> - รูปที่ 3 ระบบสายพานลำเลียงกากอ้อยแบบปิด - รูปที่ 5 Wind Sock บริเวณลานกองกากอ้อย - ภาพผนวก 10ข - รูปที่ 6 พนักงานควบคุมระบบสายพานลำเลียงกากอ้อย - รูปที่ 7 พนักงานทำความสะอาดเชื้อเพลิงที่ตกหล่น

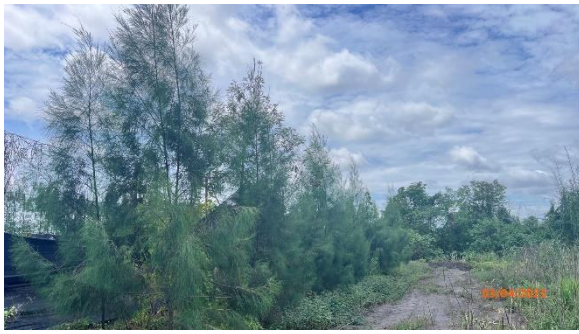
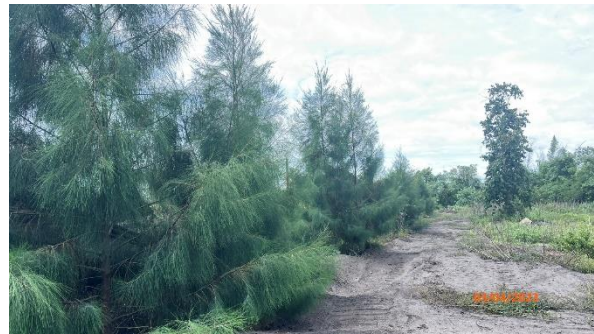
มาตรการป้องกันและแก้ไขผลกระทบสิ่งแวดล้อม	สถานที่ดำเนินการ	ผลการปฏิบัติตามมาตรการ	ปัญหา อุปสรรค ที่ไม่สามารถ ปฏิบัติตามมาตรการ และแนวทางแก้ไข	เอกสารและหลักฐาน อ้างอิง
2.1 คุณภาพอากาศ (ต่อ) 5. การบริหารจัดการพื้นที่ลานกองเถ้า (ต่อ) - กำหนดให้กองเถ้ามีความสูงไม่เกิน 2 เมตร จากพื้นลานกอง เพื่อป้องกันการฟุ้งกระจายจากลม - ทำการปลูกต้นไม้ทรงสูงแทรกด้วยไม้พุ่มเตี้ยโดยรอบลานกองเถ้า 3 แถว สลับพื้นปลาคความสูง 12 เมตร	- ลานกองเถ้า - ลานกองเถ้า	- ระหว่างเดือนมกราคม-มิถุนายน 2566 เถ้าที่เกิดจากกระบวนการผลิตโครงการได้มีการกองไว้ในพื้นที่กองเถ้าชั่วคราว และจะให้รถเก็บขนดำเนินการขนไปยังแปลงอ้อยสาธิตของโครงการน้ำตาล เพื่อนำไปใช้เป็นวัสดุปรับปรุงดิน - โครงการดำเนินการปลูกต้นไม้รอบลานกองเถ้าเพื่อให้เป็นไปตามที่มาตรการกำหนด	- -	- ภาคผนวก 13ข - รูปที่ 10 พื้นที่ลานกองเถ้า - ภาคผนวก 11ข - รูปที่ 11 ต้นไม้รอบลานกองเถ้า

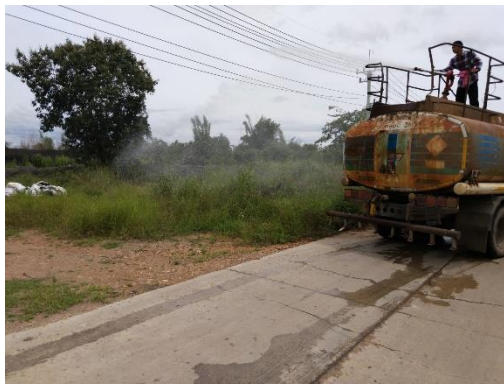
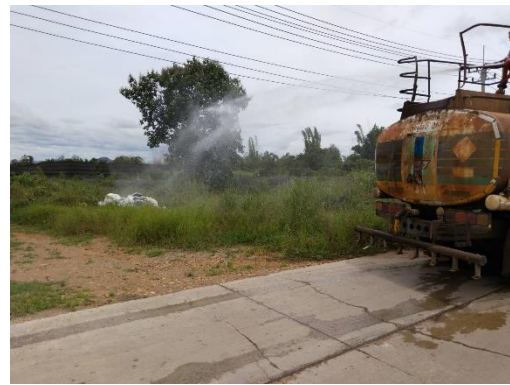
รูปที่ 12 ฉีดพรมน้ำผิวหน้ากองเถ้า

มาตรการป้องกันและแก้ไขผลกระทบสิ่งแวดล้อม	สถานที่ดำเนินการ	ผลการปฏิบัติตามมาตรการ	ปัญหา อุปสรรคที่ไม่สามารถปฏิบัติตามมาตรการและแนวทางแก้ไข	เอกสารและหลักฐานอ้างอิง
<p>2.1 คุณภาพอากาศ (ต่อ)</p> <p>5. การบริหารจัดการพื้นที่ลานกองเถ้า (ต่อ)</p> <ul style="list-style-type: none"> - รถบรรทุกที่มาขอรับขนเถ้าต้องมีวัสดุรองพื้นที่บรรทุกมีกรูแฉงข้างและฝาท้ายรถบรรทุกด้วยผ้าใบให้มิดชิดเพื่อป้องกันการฟุ้งกระจายและตกหล่น โดยรถบรรทุกดังกล่าวจะต้องเข้าชั่งน้ำหนักรถเปล่าที่ห้องชั่ง แล้วนำรถเข้ามารับเถ้า ณ จุดที่โรงงานกำหนด ตรวจสอบความเรียบร้อยในการบรรทุก โดยไม่ให้มีจุดรั่วไหลของเถ้าออกจากรถ จากนั้นชั่งน้ำหนักรถอีกครั้งและบันทึกปริมาณเถ้าที่ขนออกไป - พื้นที่กองเถ้าต้องใช้น้ำฉีดโดยรอบ เพื่อลดการฟุ้งกระจายของเถ้าอย่างน้อย 2 ครั้ง/วัน 	<ul style="list-style-type: none"> - ลานกองเถ้าและเส้นทางการขนส่ง - ลานกองเถ้า 	<ul style="list-style-type: none"> - โครงการได้กำกับดูแลรถบรรทุกเถ้าให้ปฏิบัติตามมาตรการอย่างเคร่งครัด เพื่อป้องกันการรั่วไหลของเถ้าออกจากตัวรถ และไม่ส่งผลกระทบต่อชุมชนขณะขนย้าย - กรณีมีเถ้าจากการเผาไหม้ในพื้นที่ที่จะพิจารณาตรวจสอบหากเกิดการฟุ้งกระจายของฝุ่นจะดำเนินการฉีดพรมน้ำเพื่อลดฝุ่นที่เกิดขึ้น 	-	<ul style="list-style-type: none"> - ภาคผนวก 12ข - รูปที่ 13 รถบรรทุกเก็บขนเถ้า - รูปที่ 12 การฉีดพรมน้ำผิวหน้ากองเถ้า

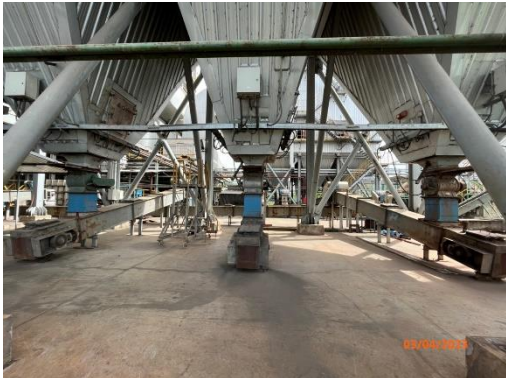
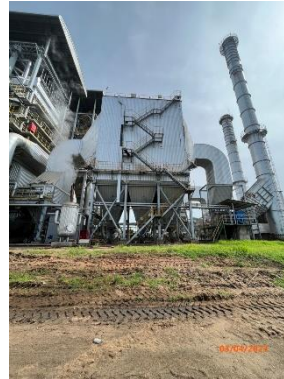
2.1 คุณภาพอากาศ (ต่อ) 5. การบริหารจัดการพื้นที่ลานกองเถ้า (ต่อ) <ul style="list-style-type: none"> - กรณีเถ้าแห้งเกิดการฟุ้งกระจายให้ทำการฉีดพ่นน้ำให้ครอบคลุมในพื้นที่อย่างต่อเนื่องสม่ำเสมอเป็นประจำเพื่อป้องกันการฟุ้งกระจายของฝุ่นละอองจากเถ้า - กำหนดให้มีการตรวจสอบระบบดักเถ้าด้วยน้ำอยู่เสมอเพื่อลดการฟุ้งกระจายของเถ้าจากห้องเผาไหม้ - กำหนดให้มีการดักเถ้าจากบ่อดักเถ้าไปกองเก็บบริเวณลานกองเถ้าอย่างสม่ำเสมอ 	<ul style="list-style-type: none"> - ลานกองเถ้า - ลานกองเถ้า - ลานกองเถ้า 	<ul style="list-style-type: none"> - กรณีมีเถ้าจากการเผาไหม้ในพื้นที่จะพิจารณาตรวจสอบหากเกิดการฟุ้งกระจายของฝุ่นจะดำเนินการฉีดพ่นน้ำเพื่อลดฝุ่นที่เกิดขึ้น - โครงการจัดให้มีระบบดักตะกอนกองเถ้าตามมาตรการกำหนดเพื่อลดการฟุ้งกระจายของเถ้าจากห้องเผาไหม้ - โครงการดำเนินการดักเถ้าจากบ่อดักเถ้าไปเก็บยังบริเวณลานกองเถ้าอย่างสม่ำเสมอตามมาตรการกำหนด 	<ul style="list-style-type: none"> - - - 	<ul style="list-style-type: none"> - รูปที่ 12 การฉีดพ่นน้ำผิวหน้ากองเถ้า - รูปที่ 10 พื้นที่ลานกองเถ้า - รูปที่ 14 ระบบดักตะกอนเถ้า - รูปที่ 10 พื้นที่ลานกองเถ้า

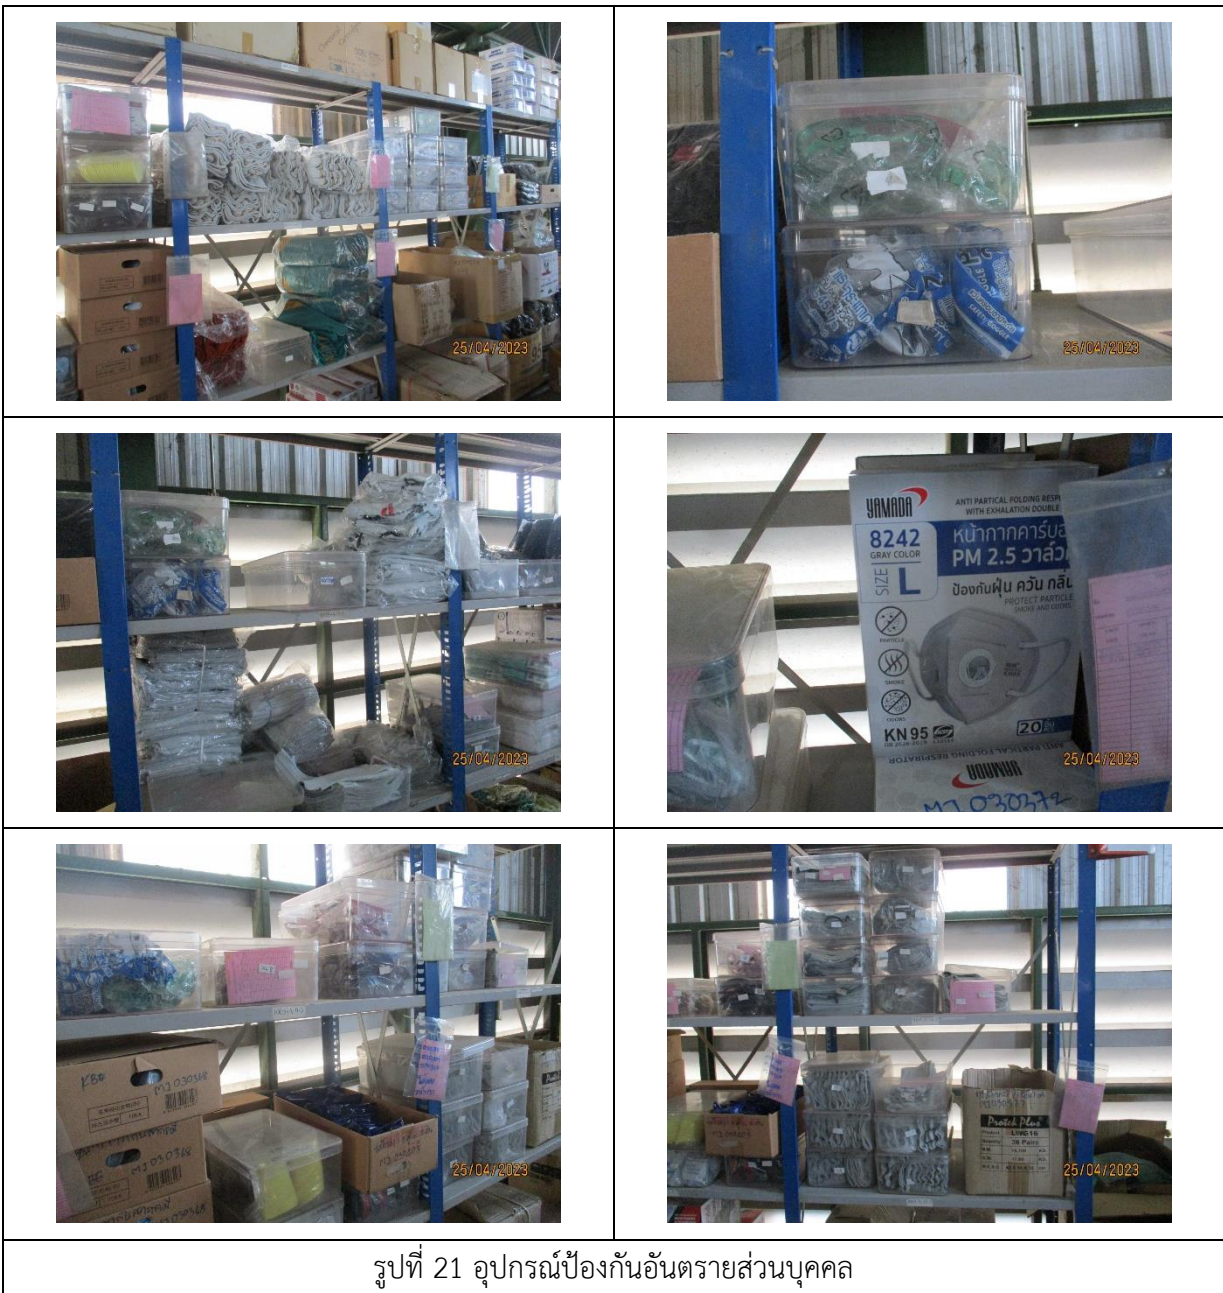
มาตรการป้องกันและแก้ไขผลกระทบสิ่งแวดล้อม	สถานที่ดำเนินการ	ผลการปฏิบัติตามมาตรการ	ปัญหา อุปสรรคที่ไม่สามารถปฏิบัติตามมาตรการและแนวทางแก้ไข	เอกสารและหลักฐานอ้างอิง
2.2 ระดับเสียง - จัดให้มีอุปกรณ์ป้องกันเสียงส่วนบุคคล เช่น ear plugs หรือ ear muffs เป็นต้น สำหรับพนักงานที่ปฏิบัติงานหรือผู้ที่เข้าไปในบริเวณที่มีกำหนดเขตพื้นที่เสียงดัง และมีอุปกรณ์ดังกล่าวสำรองอย่างเพียงพอ - บำรุงรักษาเครื่องจักรต่างๆ อย่างสม่ำเสมอ และพิจารณาเลือกใช้วิธีการควบคุมเสียงที่แหล่งกำเนิดเสียงตามความเหมาะสม เพื่อลดผลกระทบจากระดับเสียง	- พื้นที่โครงการ - พื้นที่โครงการ	- โครงการได้จัดเตรียมอุปกรณ์ป้องกันอันตรายส่วนบุคคล (PPE) เช่น ให้พนักงานผู้ปฏิบัติงานในพื้นที่เสียงดังและได้สำรองให้เพียงพอตามที่มาตรการกำหนด - โครงการบำรุงรักษา ดูแล แก้ไข เครื่องจักร ให้อยู่ในสภาพดี พร้อมใช้งานอยู่เสมอและควบคุมเสียง ไม่ให้ก่อให้เกิดเสียงดัง ตามแผนซ่อมบำรุง	- -	- รูปที่ 21 อุปกรณ์ป้องกันอันตรายส่วนบุคคล - ภาพผนวก 7ข

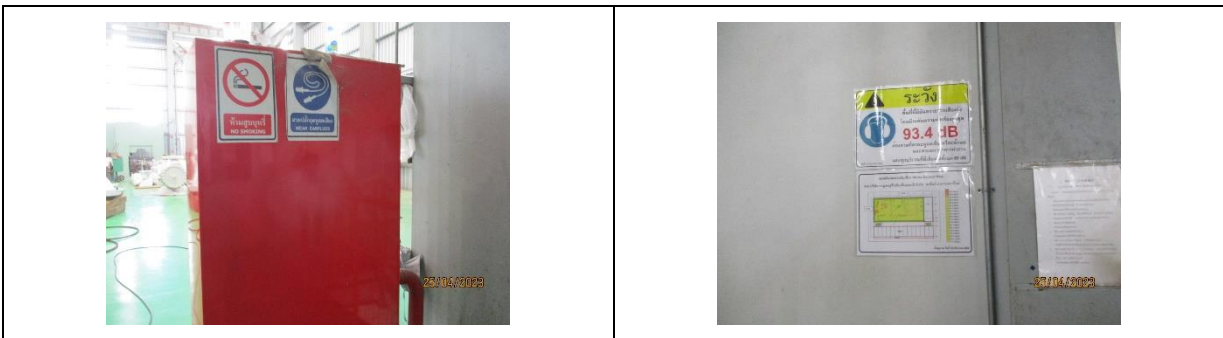
2.2 ระดับเสียง (ต่อ) - จัดทำสัญลักษณ์หรือป้ายเตือนในบริเวณที่มีระดับเสียงดังตั้งแต่ 85 เดซิเบลเอ - เครื่องจักรอุปกรณ์ที่มีเสียงดัง จะต้องมีการลดระดับเสียงที่แหล่งกำเนิด เช่น การหล่อลื่น การลดความสั่นสะเทือน การปิดครอบ เป็นต้น - จัดทำแผนงานการตรวจสอบและซ่อมบำรุงเครื่องจักรและดำเนินงานตามความถี่ที่กำหนดเพื่อลดผลกระทบที่เกิดขึ้นเนื่องจากเสียงดัง	- พื้นที่โครงการ - พื้นที่โครงการ - พื้นที่โครงการ	- โครงการติดตั้งป้ายสัญลักษณ์และป้ายเตือนบริเวณที่มีระดับเสียงดังตั้งแต่ 85 เดซิเบล (เอ) ตามที่มาตรการกำหนด - โครงการได้ปิดครอบเครื่องจักรและทำแท่นวางเครื่องจักรให้เป็นสัดส่วนเพื่อป้องกันเสียงและการสั่นสะเทือนเมื่อเครื่องจักรทำงาน - โครงการมีแผนบำรุงรักษาเชิงป้องกัน เครื่องจักรและดำเนินงานตามแผนดังกล่าวเพื่อช่วยลดผลกระทบที่อาจเกิดขึ้นจากเครื่องจักรและอุปกรณ์	- - -	- รูปที่ 22 ป้ายเตือนแสดงพื้นที่ที่มีเสียงดัง - รูปที่ 23 เครื่องจักรที่มีการปิดครอบและแท่นวางเพื่อลดระดับเสียงและการสั่นสะเทือน - ภาพผนวก 7ข
