## บทที่ 2

### การปฏิบัติตามมาตรการป้องกันและแก้ไขผลกระทบสิ่งแวดล้อม

**ตารางที่ 2.2-1 ผลการปฏิบัติตามมาตรการป้องกัน และแก้ไขผลกระทบสิ่งแวดล้อม (ระยะดำเนินการและภายหลังการเสร็จสิ้นการดำเนินการ)**  
โครงการเหมืองแร่หินดินดานเพื่ออุตสาหกรรมปูนซีเมนต์ คำขอประทานบัตรที่ 29/2539 (ประทานบัตรที่ 28617/15780)  
ของ บริษัท ปูนซีเมนต์เอเชีย จำกัด (มหาชน) ระหว่างเดือนมกราคม-มิถุนายน 2566

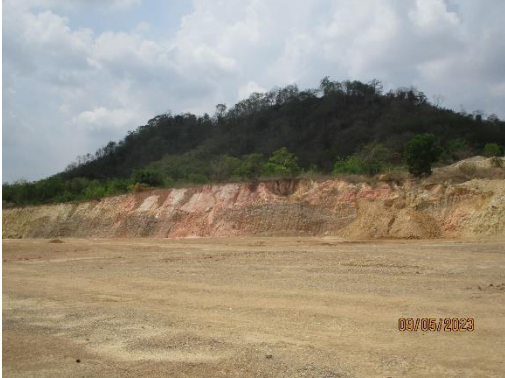
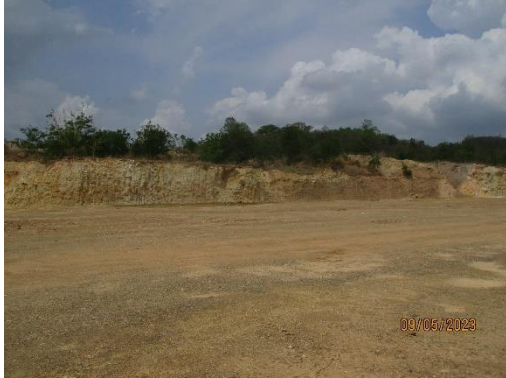
มาตรการป้องกันและแก้ไขผลกระทบสิ่งแวดล้อม	สถานที่ดำเนินการ	ผลการปฏิบัติตามมาตรการฯ	ปัญหา อุปสรรค ที่ไม่สามารถ ปฏิบัติตามมาตรการ และแนวทางแก้ไข	หลักฐานและ เอกสารอ้างอิง
<b>1.สภาพภูมิประเทศ</b> <b>1.1 ระยะดำเนินการทำเหมือง</b> การเปิดหน้าเหมืองต้องยึดตามแผนผังโครงการที่กำหนด <b>อย่างเคร่งครัด</b> 1. กำหนดเปิดหน้าเหมืองโดยวิธีเหมืองهاب ในลักษณะแบบขั้นบันได (Benching Method) โดย ให้แต่ละชั้นมีความสูงไม่เกิน 5 เมตร และความกว้าง ไม่น้อยกว่า 5 เมตรเช่นกัน พร้อมทั้งควบคุมความลาดชัน รวมไม่เกิน 45 องศา	- บริเวณพื้นที่ทำเหมือง ในแต่ละช่วง	- โครงการทำการเปิดหน้าเหมืองโดยวิธีเหมืองهاب แบบขั้นบันได โดยมีความสูงแต่ละชั้นไม่เกิน 5 เมตร กว้างไม่น้อยกว่า 5 เมตร และความลาดชันรวมไม่เกิน 45 องศา	-	รูปที่ 1 การทำเหมือง แบบขั้นบันได

มาตรการป้องกันและแก้ไขผลกระทบสิ่งแวดล้อม	สถานที่ดำเนินการ	ผลการปฏิบัติตามมาตรการฯ	ปัญหา อุปสรรค ที่ไม่สามารถ ปฏิบัติตามมาตรการ และแนวทางแก้ไข	หลักฐานและ เอกสารอ้างอิง
<b>1.สภาพภูมิประเทศ (ต่อ)</b> <b>1.2 ระยะหลังการทำเหมือง</b> การปรับเปลี่ยนสภาพพื้นที่บริเวณหน้าเหมือง และ บริเวณชั้นบันไดรวมทั้งบริเวณพื้นที่กิจกรรมทำเหมือง ในด้านต่างๆ 1. ดำเนินการปรับแก้เศษดินเศษหินที่ตกค้างอยู่ตาม แนวชั้นบันไดให้มีเสถียรภาพ และปลอดภัยจากการ ชะล้างพังทลาย	- บริเวณพื้นที่ทำเหมือง หรือหน้าเหมืองชั้น บันได	- โครงการได้ดำเนินการปรับแก้เศษดินและ เศษหินที่ตกค้างตามพื้นที่แนวชั้นบันได เพื่อป้องกัน การชะล้างพังทลายและป้องกันความปลอดภัยในการ ปฏิบัติงาน	-	รูปที่ 1 การทำเหมืองแบบ ชั้นบันได

รูปที่ 1 การทำเหมืองแบบชันบันได

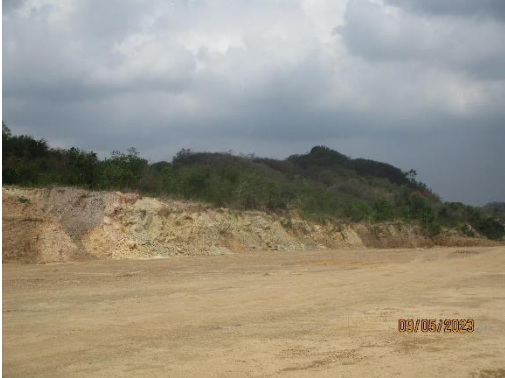
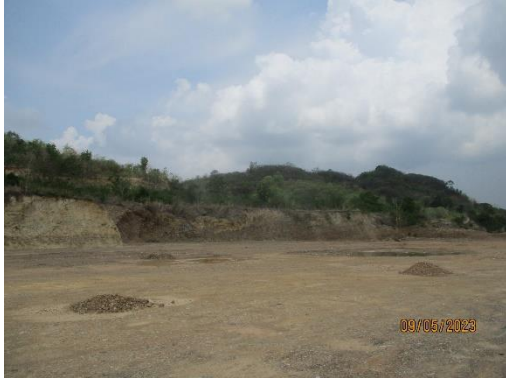
2. ทำการปรับถม และรื้อถอนสิ่งปลูกสร้างอาคารต่างๆ รวมทั้งคันทำนบและคูระบายน้ำ บ่อดักตะกอน ให้คืน สู่สภาพเดิมก่อนเลิกกิจการ	- บริเวณพื้นที่กิจกรรม ประกอบการทำเหมือง	- ปัจจุบัน (มกราคม-มิถุนายน 2566) ทางโครงการ ดำเนินการทำเหมือง ซึ่งมีการจัดทำคูระบายน้ำ คันทำนบ และบ่อดักตะกอน รวมถึงมีการรักษาสภาพต้นไม้เดิม ตามธรรมชาติ และได้ทำการฟื้นฟูพื้นที่ที่ผ่านการทำเหมือง ล่าสุดเมื่อวันที่ 30 พฤศจิกายน 2563	-	รูปที่ 2 สภาพต้นไม้ ปกคลุมตามธรรมชาติ รูปที่ 3 คันทำนบและ คูระบายน้ำ ภาคผนวก 1ข

รูปที่ 2 สภาพต้นไม้ปกคลุมตามธรรมชาติ

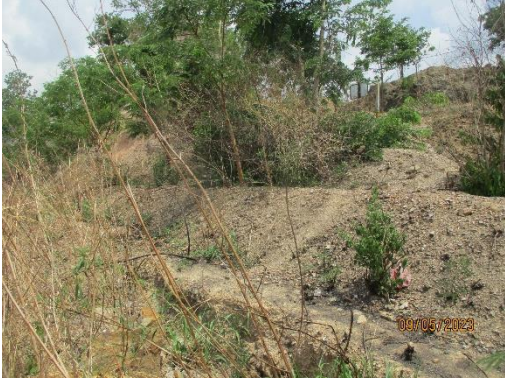
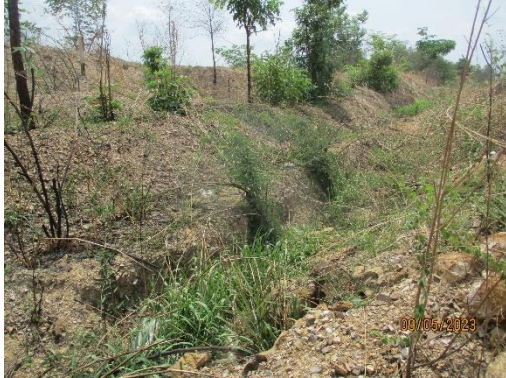
รูปที่ 3 คันทำนบและคูระบายน้ำ
