เอกสารทบทวนเหตุการณ์อุบัติภัย/อุบัติเหตุที่เกิดขึ้นจากการประกอบกิจการอุตสาหกรรม
ที่มีการผลิตลักษณะเดียวกันทั้งในประเทศและต่างประเทศ

เรื่อง ผู้รับเหมาถูก Stud bolt ร่วงหล่นลงมากระแทกหมวกทำให้หมวกบาดศีรษะได้รับบาดเจ็บ เย็บ 3 เข็ม

สารจาก QSE เรื่อง “อุบัติเหตุถึงขั้นบันทึก รายที่ 1/2566”

เรื่อง ผู้รับเหมาถูกโครงเหล็กกระแทกศีรษะ

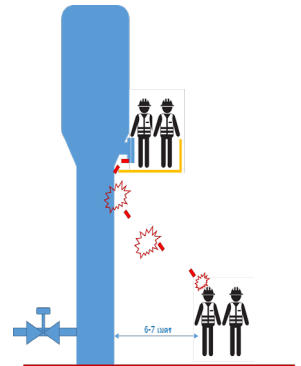
Stud Bolt ขนาด 1-1/2" ยาว 250 mm. น้ำหนัก 2.55 kg. ร่วงหล่นจาก Platform บริเวณฝา Manhole ที่ 2 ของหอ A-3401 ระยะความสูงประมาณ 27 เมตร ขณะทำการปิดฝา Manhole ซึ่งผู้ปฏิบัติงานชุดใหม่ทำการปิดฝาไม่เห็น Stud bolt ที่ใส่ค้างไว้ด้านหลังหน้าแปลน เป็น Stud bolt ที่ใส่ไว้เพื่อปิด manhole ชั่วคราวในกรณีที่ยังไม่แล้วเสร็จ เมื่อผู้ปฏิบัติงานชุดก่อนหน้าได้ทำการคลาย stud bolt และคาไว้เพื่อรอการปิด manhole และได้ย้ายไปทำงานจุดอื่น ผู้ปฏิบัติงานชุดใหม่จึงนำ Stud bolt ตัวใหม่เดินเข้าไปที่หน้าแปลนในตำแหน่งที่มีการคาอยู่ ทำให้ Stud bolt ตัวเก่าที่ใส่ค้างไว้ร่วงหล่นจากหน้าแปลนตกลงไปในช่องว่างระหว่าง Platform กับ Column กระเด็นไปถูกนั่งร้าน และตกไปกระแทกหมวกนิรภัยของผู้ปฏิบัติงานที่ยืนอยู่ที่พื้นด้านล่าง ขณะกำลังทำการตรวจสอบ Block drain valve ที่มีการ passing ที่บริเวณ Bottom ของหอ โดยมีระยะห่างออกไปจากหอระยะประมาณ 6 - 7 เมตร หมวกได้แตกบาดศีรษะเย็บ 3 เข็ม โดยอุบัติเหตุครั้งนี้ถือเป็นอุบัติเหตุขั้ันจำกัดลักษณะการทำงาน (Restricted work)

ระยะของช่องเปิดกว้าง 17 เซนติเมตร

ภาพจำลองสถานที่เกิดอุบัติเหตุ

1. การคลายและคา Stud Bolt ค้างอยู่ที่บริเวณด้านหลังหน้าแปลน ทำให้ผู้ร่วมงานมองไม่เห็น
2. ไม่ทำการปิดช่องว่างที่มีความกว้าง 17 cm. เพื่อป้องกันวัตถุอุปกรณ์ ตกจากที่สูง
3. หมวกนิรภัยมีอายุการใช้งานมากกว่า 5 ปี และสภาพของหมวกมีลักษณะแตกหลายงาไม่ทนแรงกระแทก
4. การควบคุม ป้องกัน ไม่ให้ผ่านเข้าในพื้นที่ๆ มีการทำงานซ้ำซ้อน ด้านบนและด้านล่าง ไม่แข็งแรง

1. เปลี่ยนวิธีการทำงานโดยใช้ลวด/เชือก ผูก Wooden ring แทนการใช้มือได้ ในกรณีปิด manhole ชั่วคราวในกรณีที่ยังไม่แล้วเสร็จ
2. ทำการปิดช่องเปิดที่มีโอกาสทำใหวัตถุตกจากที่สูงได้ โดยใช้ ตาข่าย, Blue sheet หรือ แผ่น Plate
3. กั้นพื้นที่ พร้อมติดป้ายห้ามผู้ที่ไม่ได้รับอนุญาตให้ผ่านเข้าในพื้นที่ขณะมีการปฏิบัติงานที่สูง โดยเฉพาะพื้นที่ๆ มีการทำงานซ้ำซ้อน
4. สวมใส่หมวกนิรภัยที่มีสภาพดีและมีอายุการทำงานไม่เกิน 5 ปี

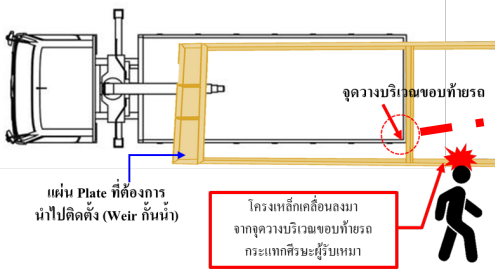
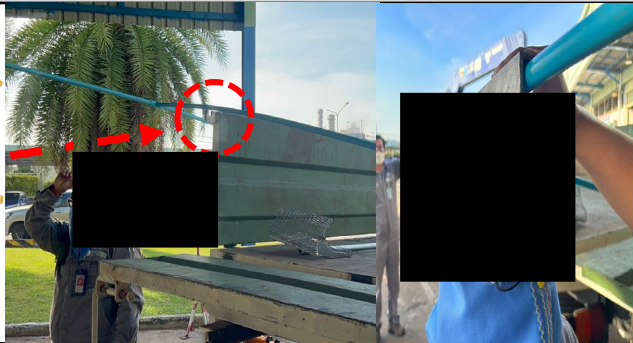
เมื่อวันพฤหัสบดีที่ 19 มกราคม 2566 เวลา 18.15 น. ที่ Maintenance workshop ขณะผู้รับเหมาและเพื่อนร่วมงานอีก 2 คน กำลังขนย้ายโครงเหล็กแผ่นดัด ตะกอน ขนาด 3x6 เมตร น้ำหนักประมาณ 50 กิโลกรัม เพื่อนำไปติดตั้งบริเวณด้านหน้าประตูน้ำ เพื่อป้องกันตะกอนออกสู่คลองสาธารณะ โดยยกด้วยแรงคน ขึ้น รถ Hiab โครงเหล็กมีขนาดกว้างกว่าขนาดของตัวรถ จึงต้องวางโครงเหล็กด้านหนึ่งพาดบนขอบรถและใช้รอบโครงเหล็กเป็นตัวค้ำกับขอบข้างบริเวณท้ายรถ หลังจากที่ย่างโครงเหล็กบนรถเรียบร้อยแล้ว โครงเหล็กได้เคลื่อนหลุดจากขอบรถ ทำให้โครงเหล็กเคลื่อนลงมาจากจุดวางกระแทกกับศีรษะของผู้บาดเจ็บ ซึ่งยืนอยู่ด้านล่างบริเวณด้านหลังฝาปิดของรถ Hiab ได้ทำการปฐมพยาบาลเบื้องต้น และนำส่งโรงพยาบาล เพื่อทำการเย็บแผลจำนวน 6 เข็ม โดยอุบัติเหตุครั้งนี้ถือเป็น อุบัติเหตุขั้นรักษาทางการแพทย์ (Medical Treatment Case)

ภาพจำลองเหตุการณ์

1. การยกอุปกรณ์ขึ้นรถ Hiab ไม่ได้ใช้อุปกรณ์ช่วยยก (Special tool) ในการพลิก-ดัน หรือประคองอุปกรณ์
2. ชี้นงานใหญ่กว่าตัวรถต้องวางบนขอบกระเบะไม่มีการผูกมัดและยึดอุปกรณ์
3. ไม่มีการสวมใส่ PPE เช่น หมวกนิรภัย ขณะยกอุปกรณ์ขึ้นรถที่จอดอยู่ด้านข้าง Maintenance workshop

1. การยกอุปกรณ์ด้วยรถ Hiab ให้ใช้ Boom ของรถและใช้อุปกรณ์ช่วยยก (Special tool) ในการพลิก-ดัน หรือประคองอุปกรณ์ ทดแทนการใช้มือ
2. การวางชิ้นงานต้องวางภายในกระเบรถ Hiab ปิดฝาข้างและฝาท้าย หากชิ้นงานมีกว้างกว่าตัวรถจำเป็นต้องวางบนขอบ ให้ผูกมัด และยึดอุปกรณ์ให้แน่น ไม่ให้เคลื่อนที่ได้
3. การยกอุปกรณ์ด้วยรถ Hiab ต้องสวมใส่ PPE ได้แก่ หมวก แวนตา และรองเท้านิรภัย ให้ครบถ้วนตลอดเวลาไม่ว่าจะทำงานที่ใด

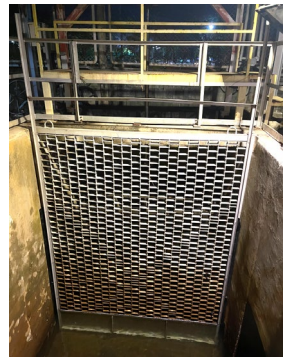
ภาพประตูน้ำหลังการติดตั้งแผ่น Plate
