ผลการปฏิบัติตามมาตรการป้องกัน  
และแก้ไขผลกระทบสิ่งแวดล้อม

บริษัท กมลา เบย์ เวนเจอร์ส จำกัด ได้ดำเนินการรวบรวมเอกสารหลักฐานต่างๆ และภาพถ่าย ซึ่งใช้ประกอบผลการปฏิบัติตามมาตรการป้องกันและแก้ไขผลกระทบสิ่งแวดล้อม โครงการ โรงแรม HYATT REGENCY PHUKET RESORT (ระยะดำเนินการ) ระหว่างเดือนมกราคม-มิถุนายน พ.ศ. 2566 ตามรายงานการวิเคราะห์ผลกระทบสิ่งแวดล้อม ซึ่งได้รับการเห็นชอบจากสำนักงานนโยบายและแผนทรัพยากรธรรมชาติและสิ่งแวดล้อมแล้ว และบริษัท เอแอลเอส แลบบอราทอรี กรุ๊ป (ประเทศไทย) จำกัด ได้ทำการรวบรวมผลการปฏิบัติตามมาตรการฯ ดังกล่าว มาผนวกไว้รวมกับรายงานผลการติดตามตรวจสอบคุณภาพสิ่งแวดล้อมฉบับนี้

ตารางที่ 2.2-1 สรุปผลการปฏิบัติตามมาตรการป้องกันและแก้ไขผลกระทบสิ่งแวดล้อม โครงการ โรงแรม HYATT REGENCY PHUKET RESORT (ระยะดำเนินการ)  
ของบริษัท กมลลา เบย์ เวนเจอร์ส จำกัด ระหว่างเดือนมกราคม-มิถุนายน พ.ศ. 2566

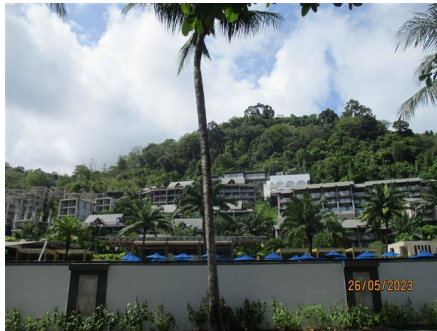
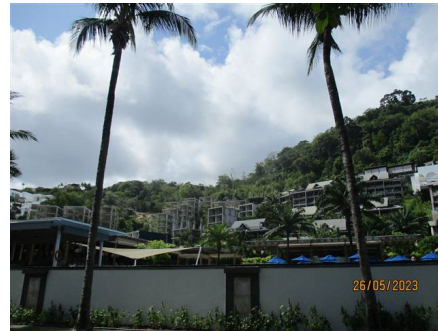
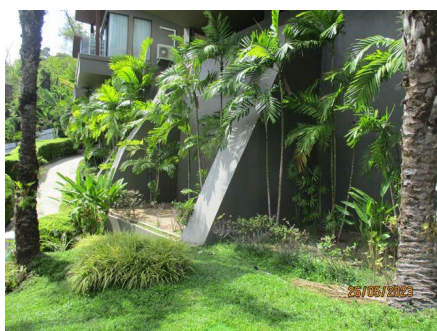
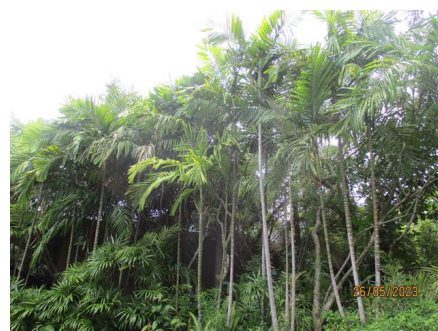
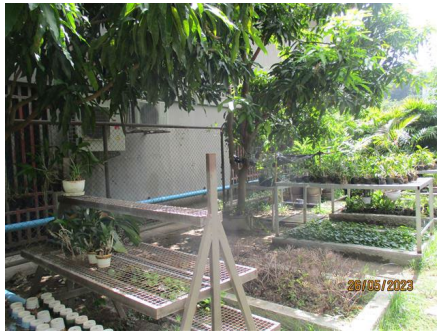
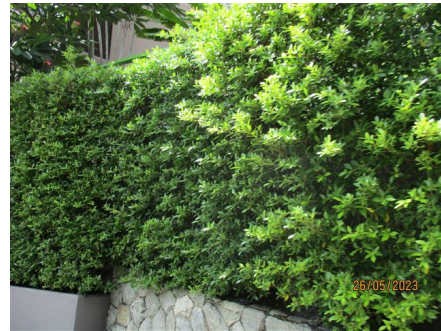
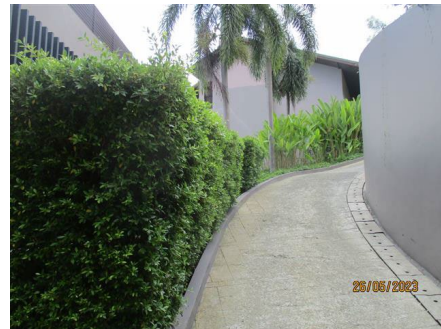
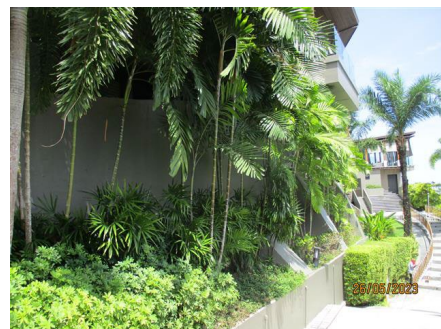
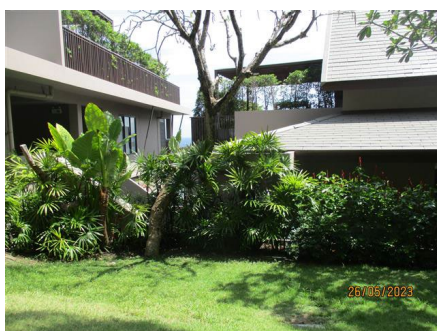
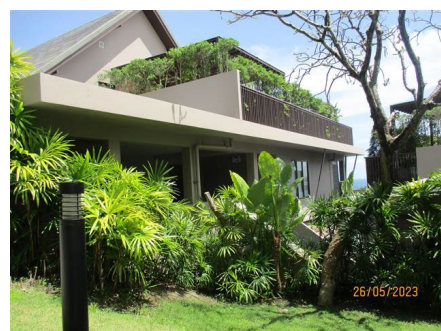
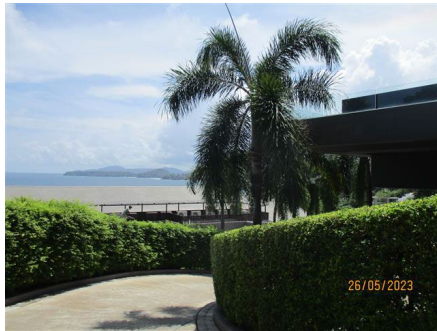
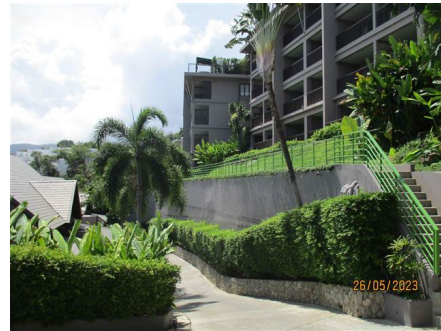
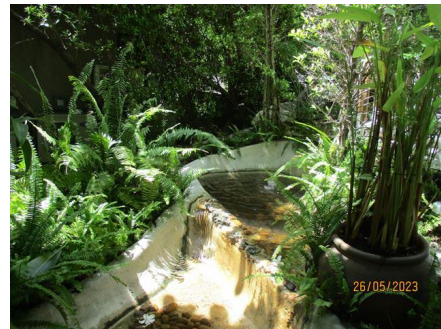
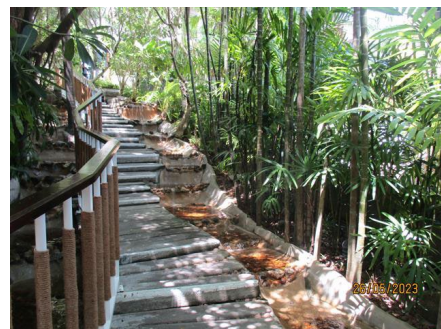
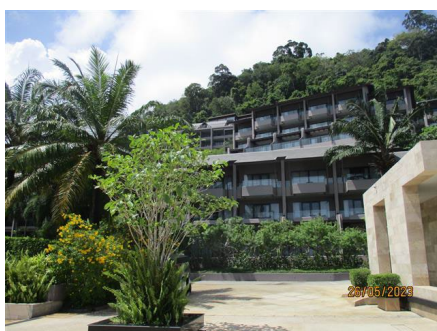
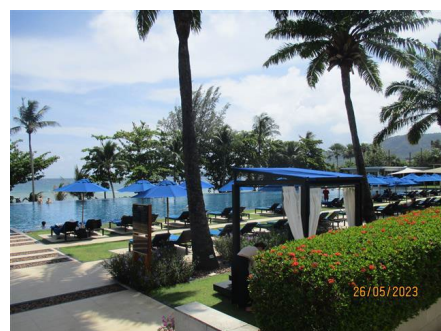
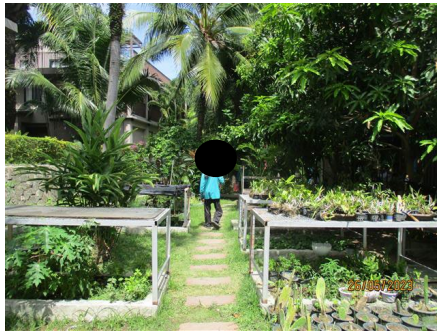
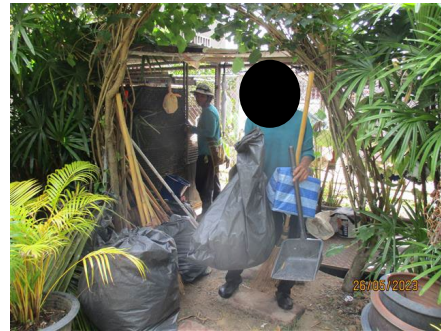
ภาพที่ 2.2-1 พื้นที่สีเขียวภายในโครงการ และการตัดแต่งพื้นที่สีเขียว

| ผลกระทบสิ่งแวดล้อม | มาตรการป้องกันและแก้ไขผลกระทบสิ่งแวดล้อม | ผลการปฏิบัติตามมาตรการป้องกันและแก้ไขผลกระทบสิ่งแวดล้อม | ปัญหา/อุปสรรคและการแก้ไข | เอกสารอ้างอิง |
|---|---|---|---|---|
| <b>1) ลักษณะภูมิประเทศ (ต่อ)</b> | - จัดให้มีพื้นที่สีเขียวภายในโครงการมากที่สุดประมาณ 14,412 ตร.ม. โดยคัดเลือกพันธุ์ไม้ที่มีความสอดคล้องกับสภาพแวดล้อมใกล้เคียงให้มากที่สุด | - โครงการจัดให้มีพื้นที่สีเขียวภายในพื้นที่โครงการ ประมาณ 14,412 ตร.ม. โดยได้คัดเลือกพันธุ์ไม้ที่มีความสอดคล้องกับสภาพแวดล้อมเดิมของโครงการ ได้แก่ ต้นมะพร้าว ต้นปาล์ม ทางกระรอก ต้นสนฉัตร ต้นहुกวา อินทนิลน้ำ ประดู่บ้านพิบูล ชมพู พันธุ์ทิพย์ และต้นราชพฤกษ์ เป็นต้น และได้ทำการจ้างบริษัทดูแลสวนเอกชนเข้ามาดูแล และรักษาสภาพพื้นที่สีเขียวภายในโครงการ | - | <b>ภาพที่ 2.2-1</b><br>พื้นที่สีเขียวภายในโครงการ และการตัดแต่งพื้นที่สีเขียว |
| | - พยายามคงต้นไม้ภายในพื้นที่โครงการให้มากที่สุด | - โครงการได้ทำการรักษาต้นไม้ในพื้นที่โครงการ และนำไม้ดอกไม้ประดับชนิดต่างๆ มาปลูกเพิ่ม เพื่อเพิ่มสีสรรและเพิ่มความสวยงามให้กับพื้นที่โครงการ | - | <b>ภาพที่ 2.2-1</b><br>พื้นที่สีเขียวภายในโครงการ และการตัดแต่งพื้นที่สีเขียว |

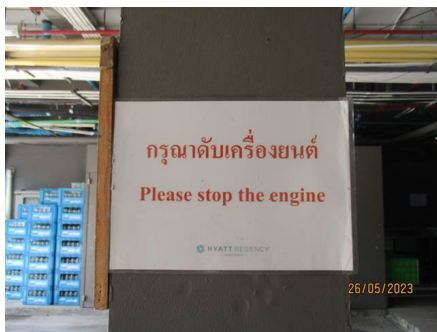
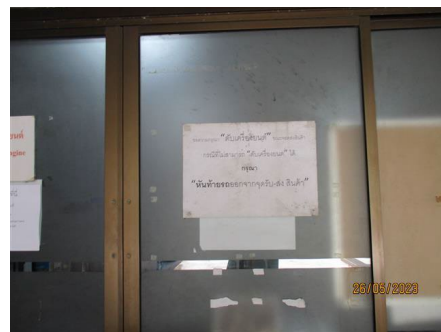
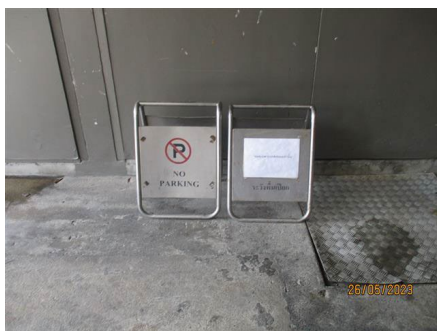
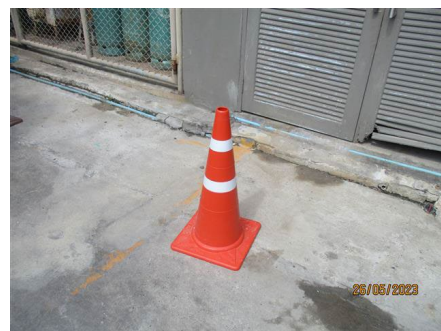
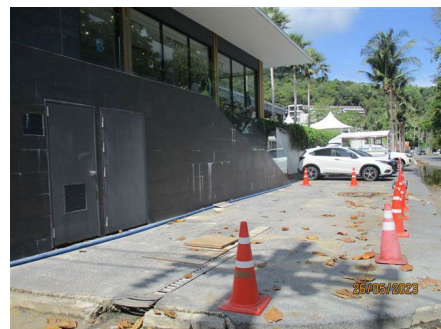
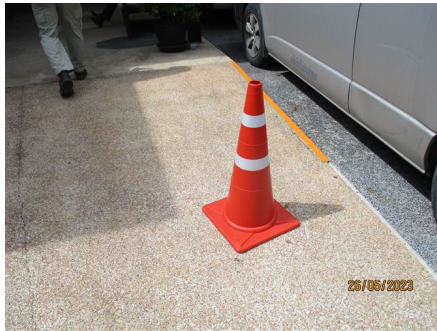
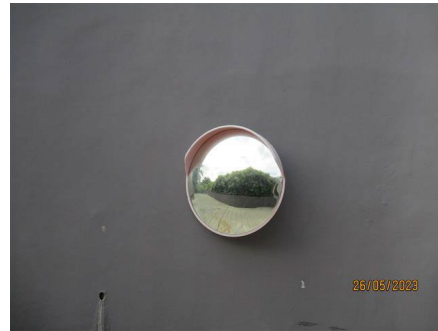
ภาพที่ 2.2-2 สัญลักษณ์จราจรภายในโครงการ และห้ามติดเครื่องยนต์ทิ้งไว้

| ผลกระทบสิ่งแวดล้อม | มาตรการป้องกันและแก้ไขผลกระทบสิ่งแวดล้อม | ผลการปฏิบัติตามมาตรการป้องกันและแก้ไขผลกระทบสิ่งแวดล้อม | ปัญหา/อุปสรรคและการแก้ไข | เอกสารอ้างอิง |
|---|---|---|---|---|
| <b>2.2 มลพิษทางอากาศ</b> | - ติดตั้งป้ายห้ามติดเครื่องยนต์ทิ้งไว้ ภายในบริเวณลานจอดรถให้สามารถสังเกตเห็นได้อย่างชัดเจนและทั่วถึง | - โครงการได้ทำการติดตั้งป้าย “กรุณาดับเครื่องยนต์” ไว้ภายในบริเวณลานจอดรถ และที่จอดรถสำหรับส่งของ | - | <b>ภาพที่ 2.2-2</b><br>สัญลักษณ์จราจรภายในโครงการ |

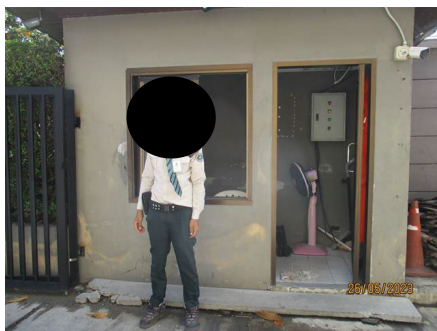
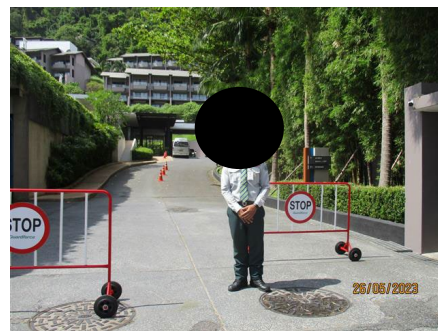
ภาพที่ 2.2-5 เจ้าหน้าที่รักษาความปลอดภัย

| ผลกระทบสิ่งแวดล้อม | มาตรการป้องกันและแก้ไขผลกระทบสิ่งแวดล้อม | ผลการปฏิบัติตามมาตรการป้องกันและแก้ไขผลกระทบสิ่งแวดล้อม | ปัญหา/อุปสรรคและการแก้ไข | เอกสารอ้างอิง |
|---|---|---|---|---|
| | - จัดระบบการจราจรภายในโครงการให้ชัดเจน รวมถึงการควบคุมการปฏิบัติตามของผู้มาใช้บริการ | - โครงการมีการจัดระบบจราจรภายในโครงการ โดยมีเจ้าหน้าที่รักษาความปลอดภัยดูแลทางเข้า-ออกโครงการตลอด 24 ชั่วโมง | - | <b>ภาพที่ 2.2-5</b><br>เจ้าหน้าที่รักษาความปลอดภัย |
| | - จัดให้มีเจ้าหน้าที่อำนวยความสะดวกด้านการจราจรบริเวณทางเข้า-ออกโครงการ | - โครงการได้จัดให้มีเจ้าหน้าที่รักษาความปลอดภัยดูแลทางเข้า-ออกโครงการตลอด 24 ชั่วโมง | - | <b>ภาพที่ 2.2-5</b><br>เจ้าหน้าที่รักษาความปลอดภัย |

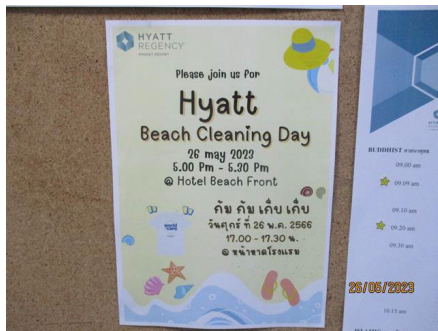
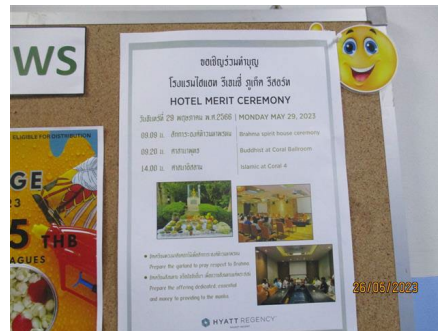
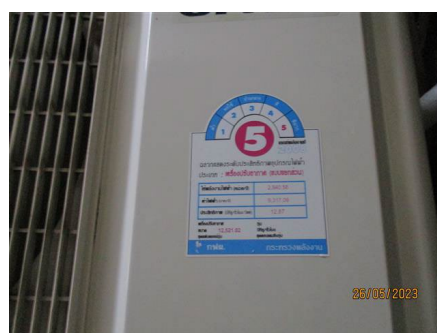
ภาพที่ 2.2-8 การรณรงค์ และประชาสัมพันธ์ประหยัดน้ำประหยัดไฟ ป้ายใช้น้ำทิ้งรดน้ำต้นไม้

| ผลกระทบสิ่งแวดล้อม | มาตรการป้องกันและแก้ไขผลกระทบสิ่งแวดล้อม | ผลการปฏิบัติตามมาตรการป้องกันและแก้ไขผลกระทบสิ่งแวดล้อม | ปัญหา/อุปสรรคและการแก้ไข | เอกสารอ้างอิง |
|---|---|---|---|---|
| | - จัดให้มีการนำน้ำทิ้งทั้งหมดในช่วงที่ฝนไม่ตกมารดน้ำต้นไม้ภายในโครงการ โดยติดตั้งก๊อกน้ำให้พนักงานต่อสายยางรดน้ำต้นไม้ และจัดทำป้าย “ใช้น้ำทิ้งรดน้ำต้นไม้” ให้เห็นอย่างชัดเจน | - โครงการได้จัดให้นำน้ำทิ้งหลังบำบัดแล้ว มารดน้ำต้นไม้ภายในโครงการ โดยติดตั้งก๊อกน้ำให้พนักงานต่อสายยางรดน้ำต้นไม้ | | ภาพที่ 2.2-8<br>การรณรงค์และประชาสัมพันธ์ประหยัดน้ำประหยัดไฟ |

| ผลกระทบสิ่งแวดล้อม | มาตรการป้องกันและแก้ไขผลกระทบสิ่งแวดล้อม | ผลการปฏิบัติตามมาตรการป้องกันและแก้ไขผลกระทบสิ่งแวดล้อม | ปัญหา/อุปสรรคและการแก้ไข | เอกสารอ้างอิง |
|---|---|---|---|---|
| | - อบรมพนักงาน และผู้มาใช้บริการใช้น้ำอย่างประหยัด | - โครงการมีการอบรมพนักงาน และผู้มาใช้บริการใช้น้ำอย่างประหยัด | - | ภาพที่ 2.2-8<br>การรณรงค์และประชาสัมพันธ์ประหยัดน้ำประหยัดไฟ |

| ผลกระทบสิ่งแวดล้อม | มาตรการป้องกันและแก้ไขผลกระทบสิ่งแวดล้อม | ผลการปฏิบัติตามมาตรการป้องกันและแก้ไขผลกระทบสิ่งแวดล้อม | ปัญหา/อุปสรรคและการแก้ไข | เอกสารอ้างอิง |
|---|---|---|---|---|
| | - อบรมชี้แจงพนักงาน และผู้มาใช้บริการ ใช้ไฟฟ้าอย่างประหยัด | - โครงการได้ทำการติดป้ายรณรงค์ให้พนักงาน และผู้มาใช้บริการใช้ไฟฟ้าอย่างประหยัด | | <b>ภาพที่ 2.2-8</b><br>การรณรงค์ และประชาสัมพันธ์ประหยัดน้ำประหยัดไฟ |

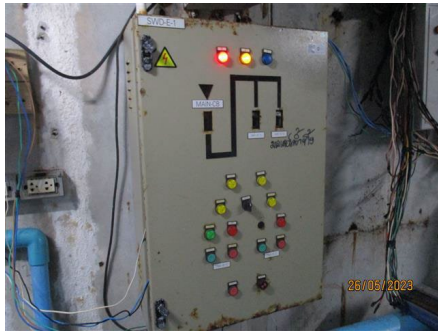
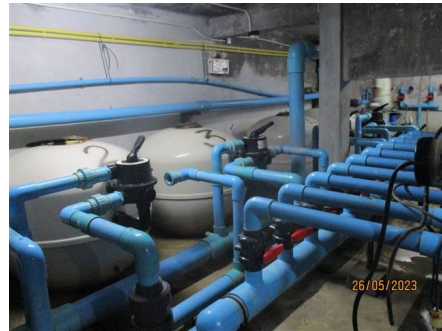
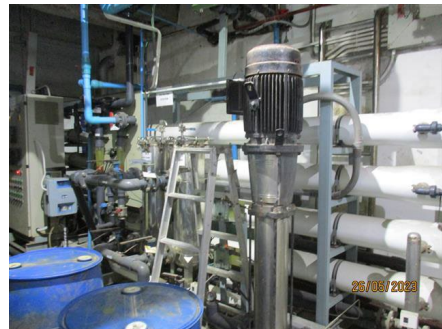
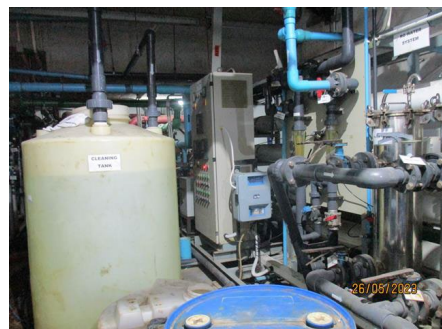
ภาพที่ 2.2-9 ถังเก็บน้ำสำรองภายในโครงการ (ถังเก็บน้ำใต้ดิน)

| ผลกระทบสิ่งแวดล้อม | มาตรการป้องกันและแก้ไขผลกระทบสิ่งแวดล้อม | ผลการปฏิบัติตามมาตรการป้องกันและแก้ไขผลกระทบสิ่งแวดล้อม | ปัญหา/อุปสรรคและการแก้ไข | เอกสารอ้างอิง |
|---|---|---|---|---|
| 1) การใช้น้ำ | - จัดให้มีถังเก็บน้ำสำรองภายในโครงการ ดังนี้<br>1. ถังเก็บน้ำใต้ดินใต้อาคารอเนกประสงค์ (อาคาร G) แบ่งเป็น 2 ส่วน<br>1.1 ส่วนเก็บน้ำดิบ ความจุประมาณ 912 ลบ.ม. สำรองเพื่อการอุปโภค-บริโภค ประมาณ 750 ลบ.ม. สามารถสำรองน้ำได้นานประมาณ 3 วัน และสำรองน้ำดับเพลิง 162 ลบ.ม.<br>1.2 ส่วนเก็บน้ำที่ผ่านการปรับปรุงคุณภาพ แบ่งเป็น 2 ส่วน โดยส่วนที่ 1 มีความจุ 385 ลบ.ม. และส่วนที่ 2 มีความจุประมาณ 369 ลบ.ม. รวม 2 ส่วน มีความจุ 754 ลบ.ม. สำรองน้ำเพื่อการอุปโภค-บริโภคทั้งหมด | - โครงการจัดให้มีถังเก็บน้ำใต้ดินใต้อาคารอเนกประสงค์ (อาคาร G) โดยแบ่งเป็นส่วนเก็บน้ำดิบ และส่วนเก็บน้ำที่ปรับปรุงคุณภาพ ซึ่งสามารถสำรองน้ำใช้ได้อย่างเพียงพอ | - | ภาพที่ 2.2-9<br>ถังเก็บน้ำสำรองภายในโครงการ |

| ผลกระทบสิ่งแวดล้อม | มาตรการป้องกันและแก้ไขผลกระทบสิ่งแวดล้อม | ผลการปฏิบัติตามมาตรการป้องกันและแก้ไขผลกระทบสิ่งแวดล้อม | ปัญหา/อุปสรรคและการแก้ไข | เอกสารอ้างอิง |
|---|---|---|---|---|
| 1) การใช้น้ำ (ต่อ) | 2. ถังเก็บน้ำใต้ดินด้านทิศใต้ จำนวน 2 ถัง แต่ละถังมีความจุประมาณ 72 ลบ.ม. รวม 2 ถัง มีความจุประมาณ 145 ลบ.ม. สำรองเพื่อการอุปโภคบริโภคทั้งหมด ทั้งนี้จะมีปริมาณน้ำสำรองเพื่อการอุปโภค-บริโภคภายหลังการปรับปรุงคุณภาพน้ำรวม 899 ลบ.ม. ซึ่งสามารถสำรองน้ำใช้ได้นานประมาณ 4 วัน | - โครงการจัดให้มีถังเก็บน้ำใต้ดินด้านทิศใต้ จำนวน 2 ถัง ซึ่งสามารถสำรองน้ำใช้ได้อย่างเพียงพอ | - | ภาพที่ 2.2-9<br>ถังเก็บน้ำสำรองภายในโครงการ |

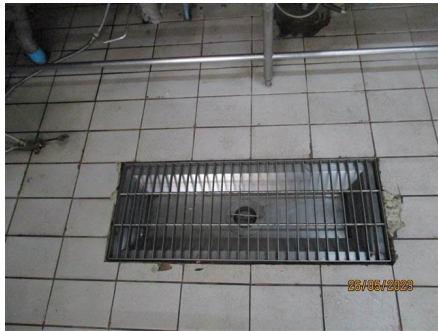
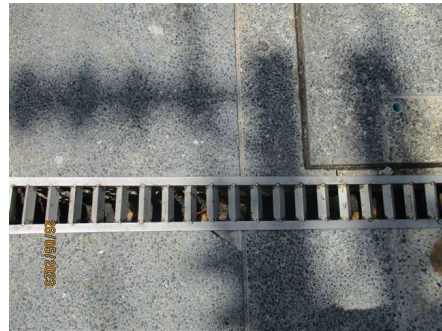
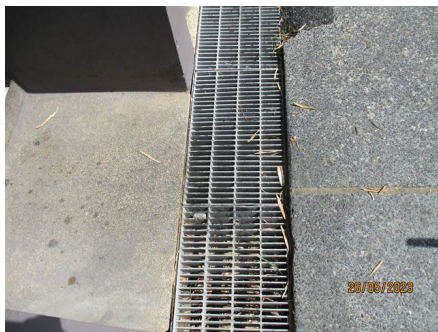
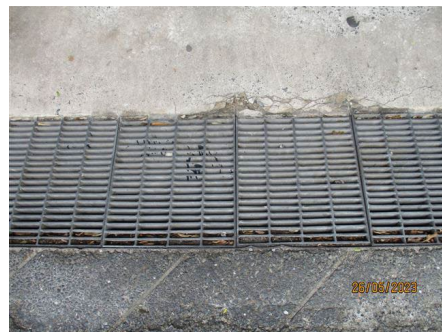
ภาพที่ 2.2-11 รังระบายน้ำ บ่อหน่วงน้ำ

| ผลกระทบสิ่งแวดล้อม | มาตรการป้องกันและแก้ไขผลกระทบสิ่งแวดล้อม | ผลการปฏิบัติตามมาตรการป้องกันและแก้ไขผลกระทบสิ่งแวดล้อม | ปัญหา/อุปสรรคและการแก้ไข | เอกสารอ้างอิง |
|---|---|---|---|---|
| <b>3) การระบายน้ำ</b> | - จัดให้มีบ่อหน่วงน้ำ จำนวน 2 บ่อ ตั้งอยู่ใต้ทางวิ่งรถทิศตะวันออก (ภายในพื้นที่โครงการโรงแรมส่วนเดิม) จำนวน 1 บ่อ ความจุประมาณ 697 ลบ.ม. และตั้งอยู่ใต้ทางวิ่งรถด้านทิศตะวันตก (ภายในพื้นที่โครงการส่วนขยาย) จำนวน 1 บ่อ ความจุประมาณ 212 ลบ.ม. รวม 2 บ่อ มีความจุประมาณ 909 ลบ.ม. เพื่อรองรับน้ำหลากภายในพื้นที่โครงการ และจะจำกัดอัตราการระบายน้ำจากบ่อหน่วงน้ำ ด้วยเครื่องสูบน้ำจำนวน บ่อละ 2 เครื่อง (ใช้งานจริง 1 เครื่อง สำรอง 1 เครื่อง) อัตราการสูบน้ำเครื่องละ 8.5 ลบ.ม./นาทิต (0.142 ลบ.ม./วินาที) อัตราการระบายน้ำออกจากโครงการรวม 0.284 ลบ.ม./วินาที ซึ่งไม่เกินอัตราการระบายน้ำก่อนการพัฒนาโครงการ | - โครงการจัดให้มีบ่อหน่วงน้ำ จำนวน 2 บ่อ เพื่อรองรับน้ำหลากภายในพื้นที่โครงการ แต่ไม่ได้ทำการติดตั้งเครื่องสูบน้ำไว้สำหรับระบายน้ำออก ทางโครงการใช้ระบบ Overflow เพื่อระบายน้ำออกจากโครงการ | - | ภาพที่ 2.2-11<br>วางระบายน้ำบ่อหน่วงน้ำ |

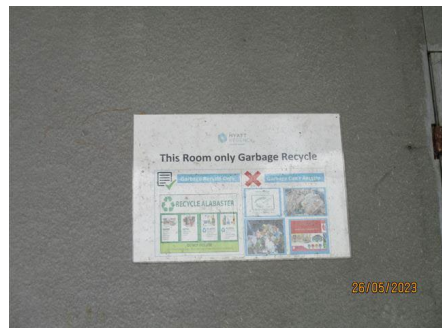
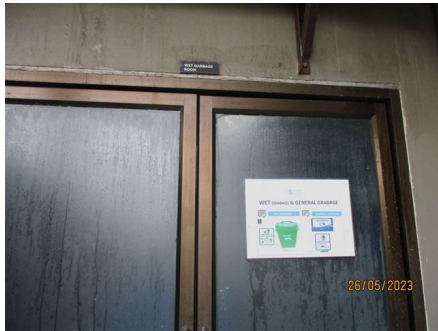
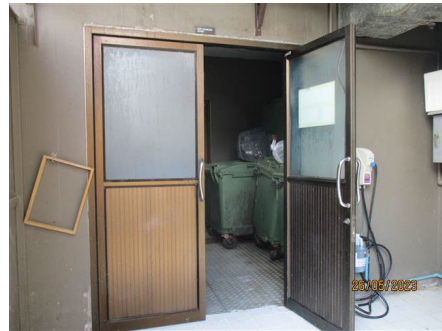
ภาพที่ 2.2-13 ห้องพักมูลฝอยรวม ห้องพักขยะเปียก ห้องพักขยะแห้ง/รีไซเคิล ห้องพักขยะอันตราย

| ผลกระทบสิ่งแวดล้อม | มาตรการป้องกันและแก้ไขผลกระทบสิ่งแวดล้อม | ผลการปฏิบัติตามมาตรการป้องกันและแก้ไขผลกระทบสิ่งแวดล้อม | ปัญหา/อุปสรรคและการแก้ไข | เอกสารอ้างอิง |
|---|---|---|---|---|
| <b>4) การจัดการมูลฝอย (ต่อ)</b> | - จัดให้มีห้องพักรวมมูลฝอยรวมของโครงการ ตั้งอยู่บริเวณชั้นล่างของอาคาร E แบ่งเป็น ห้องพักรวมมูลฝอยแห้งและเปียก โดยแต่ละห้องมีความจุ 45 ลบ.ม. รองรับปริมาณมูลฝอยของโครงการได้อย่างเพียงพอ | - โครงการได้จัดให้มีห้องพักรวมมูลฝอยรวมของโครงการ ตั้งอยู่บริเวณชั้นล่างของอาคาร E แบ่งเป็น ห้องพักรวมมูลฝอยแห้งและเปียก ซึ่งสามารถรองรับปริมาณมูลฝอยของโครงการได้อย่างเพียงพอ | - | <b>ภาพที่ 2.2-13</b><br>ห้องพักรวมมูลฝอยรวม<br>ห้องพักรวมเปียก<br>ห้องพักรวมแห้ง/รีไซเคิล<br>ห้องพักรวมอันตราย |
| | - ห้องพักรวมมูลฝอยจะมีประตูมิดชิด เพื่อป้องกันกลิ่นรบกวนผู้ใช้บริการ และพื้นที่บริเวณใกล้เคียง โดยจะเปิดประตูเฉพาะช่วงที่มีการเก็บขนมูลฝอยเท่านั้น | - โครงการจัดให้มีห้องพักรวมมูลฝอยจะมีประตูมิดชิด เพื่อป้องกันกลิ่นรบกวนผู้ใช้บริการ และพื้นที่บริเวณใกล้เคียงโดยจะเปิดประตูเฉพาะช่วงที่มีการเก็บขนมูลฝอยเท่านั้น | - | <b>ภาพที่ 2.2-13</b><br>ห้องพักรวมมูลฝอยรวม<br>ห้องพักรวมเปียก<br>ห้องพักรวมแห้ง/รีไซเคิล<br>ห้องพักรวมอันตราย |

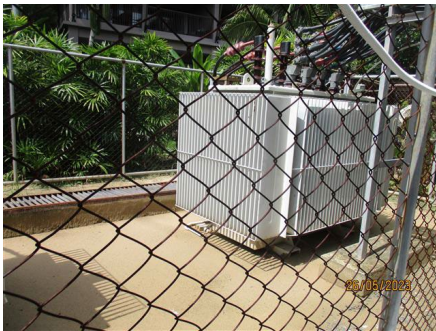
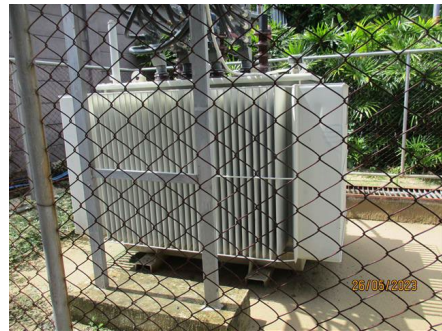
ภาพที่ 2.2-18 หม้อแปลงไฟฟ้าชนิดฉนวนน้ำมัน

| ผลกระทบสิ่งแวดล้อม | มาตรการป้องกันและแก้ไขผลกระทบสิ่งแวดล้อม | ผลการปฏิบัติตามมาตรการป้องกันและแก้ไขผลกระทบสิ่งแวดล้อม | ปัญหา/อุปสรรคและการแก้ไข | เอกสารอ้างอิง |
|---|---|---|---|---|
| <b>5) การใช้ไฟฟ้า</b> | - ติดตั้ง Transformer ชนิด Oil Immerse ขนาด 2,000 KVA จำนวน 1 ชุด (ใช้ร่วมกันระหว่างโครงการโรงแรมส่วนเดิมและโครงการโรงแรมส่วนขยาย) | - โครงการได้ทำการติดตั้ง Transformer ชนิด Oil Immerse ขนาด 2,000 KVA จำนวน 1 ชุด ตามมาตรการกำหนด | - | <b>ภาพที่ 2.2-18</b><br>หม้อแปลงไฟฟ้าชนิดฉนวนน้ำมัน |

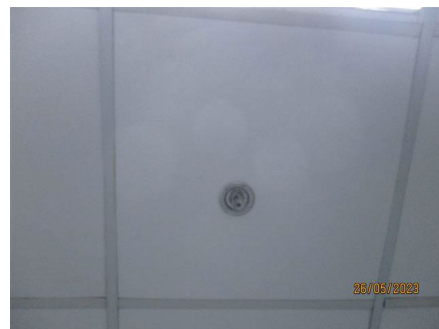
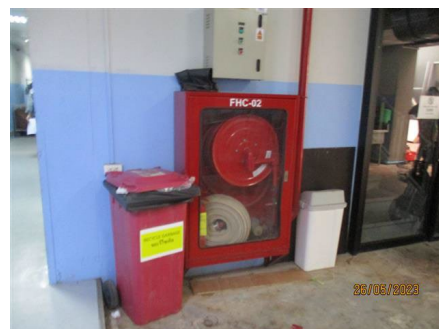
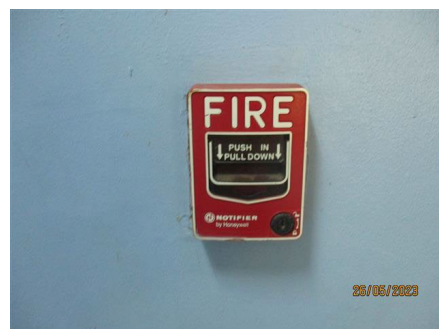
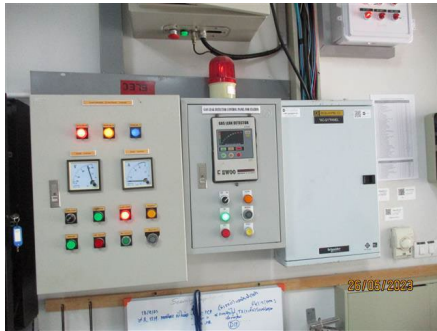
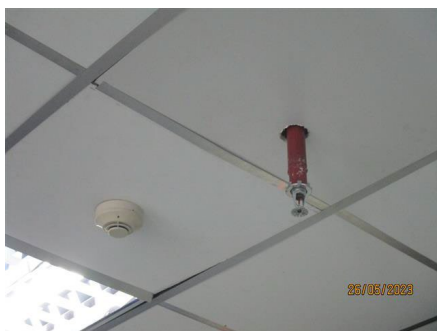
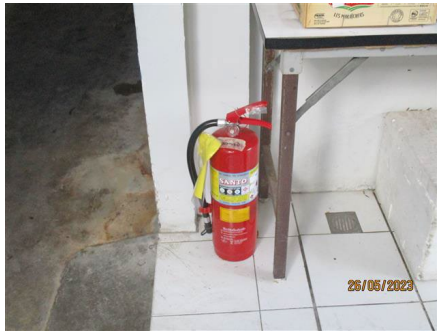
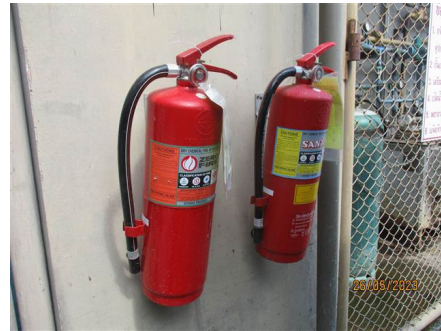
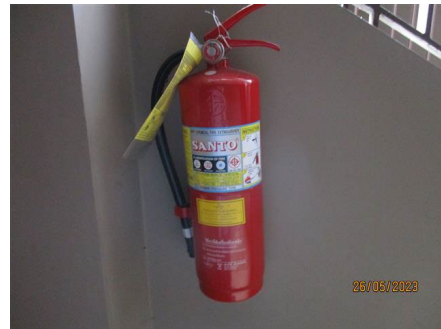
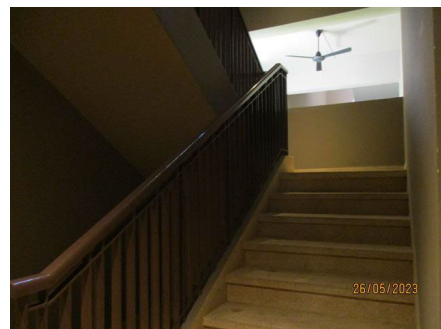
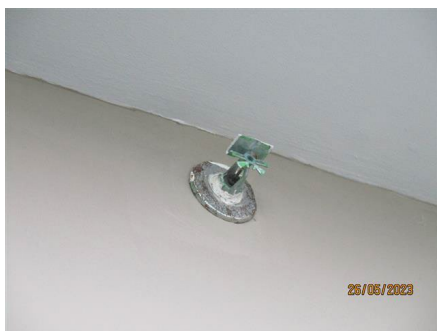
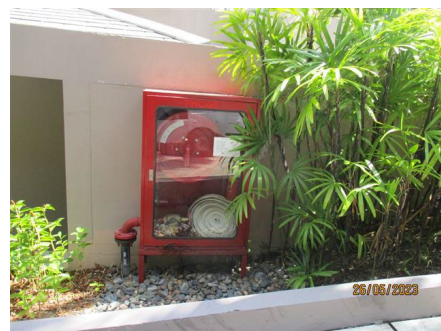
ภาพที่ 2.2-20 ระบบป้องกันอัคคีภัย และการตรวจสอบระบบป้องกันและเตือนอัคคีภัย

| ผลกระทบสิ่งแวดล้อม | มาตรการป้องกันและแก้ไขผลกระทบสิ่งแวดล้อม | ผลการปฏิบัติตามมาตรการป้องกันและแก้ไขผลกระทบสิ่งแวดล้อม | ปัญหา/อุปสรรคและการแก้ไข | เอกสารอ้างอิง |
|---|---|---|---|---|
| 6) การป้องกันอัคคีภัย | <p>6.1 จัดให้มีระบบป้องกันอัคคีภัย ดังนี้</p> <p>ระบบป้องกันอัคคีภัย</p> <p>- หัวดับเพลิงภายในโครงการ (Fire Hydrant) ขนาด 2½x2½x4 นิ้ว จำนวน 7 จุด กระจายอยู่รอบโครงการทั้งภายในโครงการโรงแรมส่วนเดิม และส่วนขยาย รับน้ำดับเพลิงจากถังเก็บน้ำดิบใต้ดิน (ตั้งอยู่ที่อาคารอเนกประสงค์ (อาคาร E) ภายในโครงการโรงแรมส่วนเดิม) โดยจะติดตั้งเครื่องสูบน้ำดับเพลิง (Fire Pump) ชนิดเครื่องยนต์ดีเซล อัตราการสูบ 113 ลบ.ม./ชม. ที่ TDH 137 ม. จำนวน 1 เครื่อง และติดตั้งเครื่องสูบน้ำช่วยดับเพลิง (Jockey Pump) อัตราการสูบ 0.09 ลบ.ม./ชม. ที่ TDH 140 ม. จำนวน 1 เครื่อง เพื่อสูบส่งน้ำดับเพลิงเข้าสู่ท่อดับเพลิง ขนาด 6 นิ้ว ซึ่งจะจัดให้มีอยู่ทั่วทั้งโครงการที่ต่อเข้ากับตู้เก็บสายฉีดน้ำดับเพลิง (FHC) บริเวณใกล้เคียงเพื่ออำนวยความสะดวกให้กับเจ้าหน้าที่ดับเพลิงใช้ในการระงับเหตุ</p> | <p>- โครงการได้ทำการติดตั้งหัวดับเพลิง ขนาด 2½x2½x4 นิ้ว จำนวน 7 จุด กระจายอยู่รอบโครงการทั้งภายในโครงการโรงแรมส่วนเดิม และส่วนขยาย รับน้ำดับเพลิงจากถังเก็บน้ำดิบใต้ดิน และติดตั้งเครื่องสูบน้ำดับเพลิง ชนิดเครื่องยนต์ดีเซล จำนวน 1 เครื่อง และติดตั้งเครื่องสูบน้ำช่วยดับเพลิง จำนวน 1 เครื่อง เพื่อสูบส่งน้ำดับเพลิงเข้าสู่ท่อดับเพลิง เพื่ออำนวยความสะดวกให้กับเจ้าหน้าที่ดับเพลิงใช้ในการระงับเหตุ</p> | - | <p>ภาพที่ 2.2-20</p> <p>ระบบป้องกันอัคคีภัยและการตรวจสอบระบบป้องกันและเตือนอัคคีภัย</p> |

| ผลกระทบสิ่งแวดล้อม | มาตรการป้องกันและแก้ไขผลกระทบสิ่งแวดล้อม | ผลการปฏิบัติตามมาตรการป้องกันและแก้ไขผลกระทบสิ่งแวดล้อม | ปัญหา/อุปสรรคและการแก้ไข | เอกสารอ้างอิง |
|---|---|---|---|---|
| <b>6) การป้องกันอัคคีภัย (ต่อ)</b> | - หัวรับน้ำดับเพลิงภายนอกอาคาร (Fire Department Connector) ขนาด 2½x2½x4 นิ้ว จำนวน 1 จุด พร้อม Check Valve สำหรับหัวสูบลูกจากองค์การบริหารส่วนตำบล กมลลา ตั้งอยู่ที่อาคารเอนกประสงค์ (อาคาร G) เพื่อรับน้ำดับเพลิงเข้าสู่ถังเก็บน้ำ กรณีเกิดเหตุเพลิงไหม้ และใช้เครื่องสูบน้ำดับเพลิง (Fire Pump) ของโครงการสูบน้ำจ่ายเข้าสู่ตู้เก็บสายฉีดน้ำดับเพลิง (FHC) ที่ติดตั้งทั่วบริเวณโครงการ | - โครงการได้ทำการติดตั้งหัวรับน้ำดับเพลิงภายนอกอาคาร ขนาด 2½x2½x4 นิ้ว จำนวน 1 จุด พร้อม Check Valve สำหรับหัวสูบลูกจากองค์การบริหารส่วนตำบลกมลลา เพื่อรับน้ำดับเพลิงเข้าสู่ถังเก็บน้ำ กรณีเกิดเหตุเพลิงไหม้ และใช้เครื่องสูบน้ำดับเพลิงของโครงการสูบน้ำจ่ายเข้าสู่ตู้เก็บสายฉีดน้ำดับเพลิง โดยติดตั้งไว้ทั่วบริเวณโครงการ | - | <b>ภาพที่ 2.2-20</b><br>ระบบป้องกันอัคคีภัยและการตรวจสอบระบบป้องกันและเตือนอัคคีภัย |
| | <b>ระบบเตือนอัคคีภัย</b><br>- Fire Alarm Control Panel : FCP เป็นจุดศูนย์รวมการรับ-ส่ง เพื่อแจ้งเหตุให้ทราบทั่วทั้งอาคาร ติดตั้งไว้ภายในห้องเครื่องไฟฟ้า ซึ่งอยู่ที่อาคารเอนกประสงค์ (อาคาร G) | - โครงการจัดให้มี Fire Alarm Control Panel : FCP โดยติดตั้งอยู่ในห้องสำนักงานเจ้าหน้าที่รักษาความปลอดภัย | - | <b>ภาพที่ 2.2-20</b><br>ระบบป้องกันอัคคีภัยและการตรวจสอบระบบป้องกันและเตือนอัคคีภัย |
