ผลการปฏิบัติตามมาตรการป้องกัน
และแก้ไขผลกระทบสิ่งแวดล้อม

ผลการติดตามตรวจสอบการปฏิบัติตามมาตรการป้องกันและแก้ไขผลกระทบสิ่งแวดล้อม โครงการ Jasmine Resort Hotel (ระยะดำเนินการ) ของบริษัท สุวรรณ เอสเตท จำกัด ระหว่างเดือนมกราคม-มิถุนายน พ.ศ. 2566 แสดงดังตารางที่ 2.2-1

ตารางที่ 2.2-1 สรุปผลการปฏิบัติตามมาตรการป้องกันและแก้ไขผลกระทบสิ่งแวดล้อม โครงการ Jasmine Resort Hotel (ระยะดำเนินการ) ของบริษัท สุวรรณ เอสเตท จำกัด
ระหว่างเดือนมกราคม-มิถุนายน พ.ศ. 2566

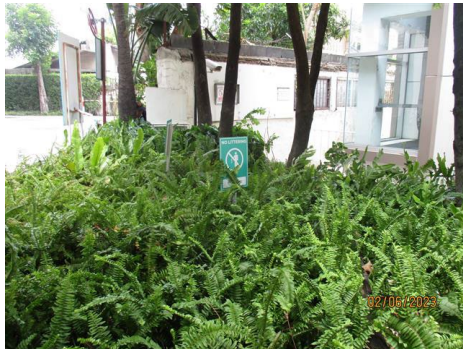
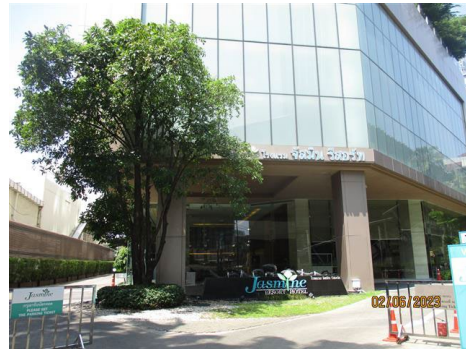
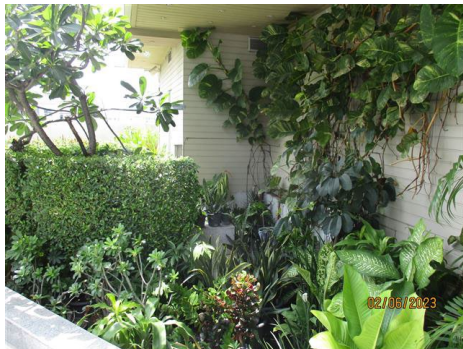
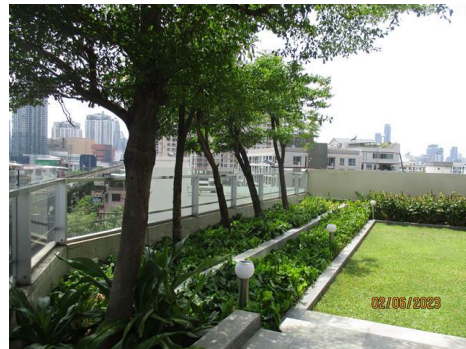
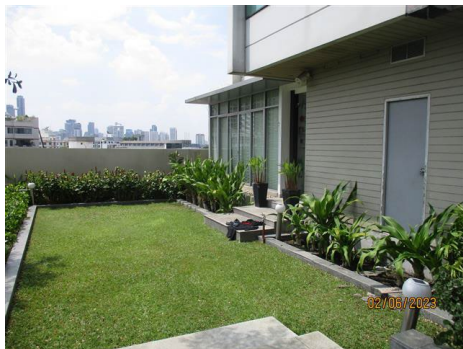
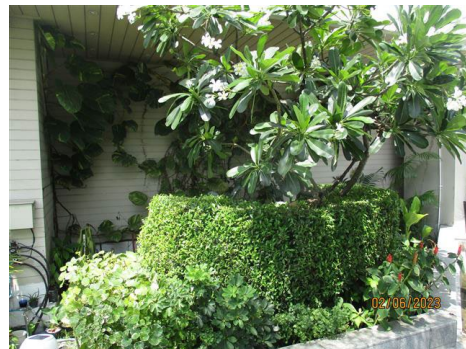
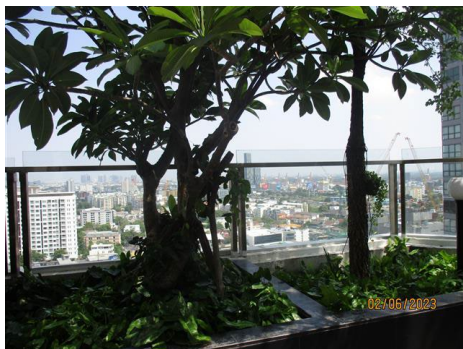
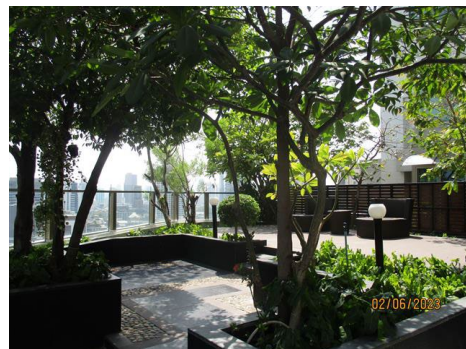
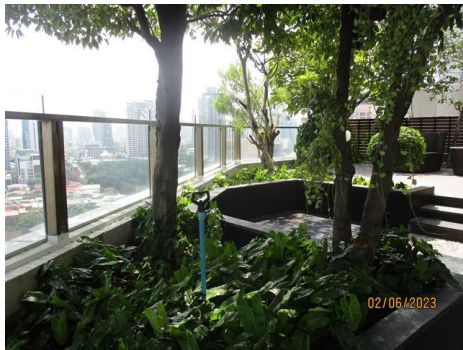
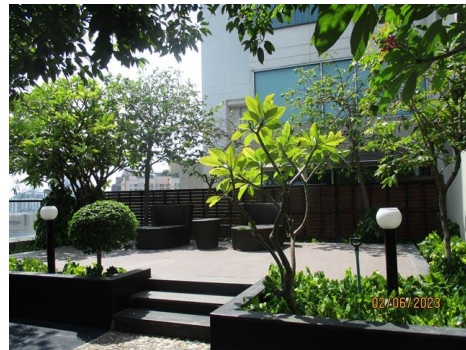
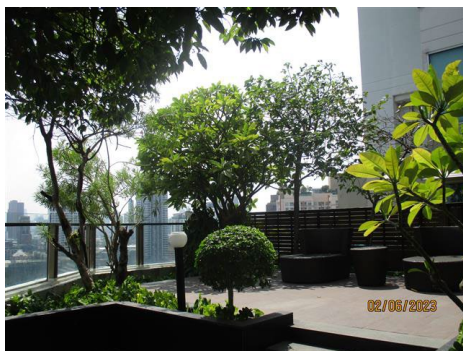
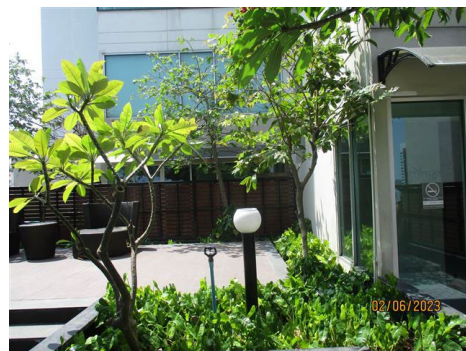
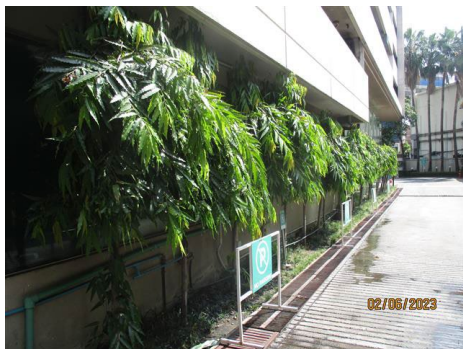
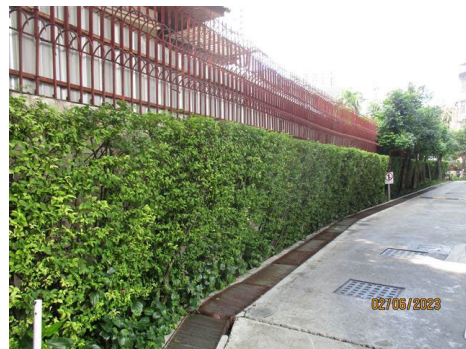
1.2 ดินและการชะล้างพังทลาย	- ปลูกต้นไม้และหญ้าคลุมดินในบริเวณพื้นที่ว่างของโครงการที่ได้มีการปลูกต้นไม้ คิดเป็นพื้นที่สีเขียวจำนวน 826 ตารางเมตร เพื่อลดการชะล้างหน้าดิน	- โครงการมีการปลูกต้นไม้และหญ้าคลุมดินในบริเวณพื้นที่ว่างของโครงการที่ได้มีการปลูกต้นไม้ คิดเป็นพื้นที่สีเขียวจำนวน 1,024 ตารางเมตร เพื่อลดการชะล้างหน้าดิน	-	ภาพที่ 2.2-1 พื้นที่สีเขียวภายในโครงการ

1.3 คุณภาพอากาศ (ต่อ)	(2) ปลุกต้นไม้และจัดพื้นที่สีเขียวในพื้นที่โครงการจำนวน 826 ตารางเมตร เพื่อช่วยกันฝุ่นละออง	- โครงการจัดให้มีพื้นที่สีเขียวและต้นไม้ภายในพื้นที่โครงการจำนวน 1,024 ตารางเมตร เพื่อช่วยกันฝุ่นละออง	-	ภาพที่ 2.2-1 พื้นที่สีเขียวภายในโครงการ

(2) ปลุกต้นไม้และจัดพื้นที่สีเขียวภายในพื้นที่โครงการ เพื่อช่วยเป็นแนวป้องกันเสียง	- โครงการจัดให้มีการปลุกต้นไม้และจัดพื้นที่สีเขียวภายในพื้นที่โครงการ เพื่อช่วยเป็นแนวป้องกันเสียง	-	ภาพที่ 2.2-1 พื้นที่สีเขียวภายในโครงการ

3.4 สุขทรียภาพ	(1) กำหนดให้มีพื้นที่โล่ง ร้อยละ 53.85	- โครงการจัดให้มีพื้นที่โล่งตามที่กำหนด	-	-
	(2) จัดให้มีพื้นที่สีเขียวจำนวน 826 ตารางเมตร คิดเป็นอัตราส่วน 1 คน ต่อ 1.69 ตารางเมตร มีพื้นที่สีเขียวบริเวณชั้นล่าง 396 ตารางเมตร	- โครงการจัดให้มีพื้นที่สีเขียวภายในพื้นที่โครงการตามที่กำหนด	-	ภาพที่ 2.2-1 พื้นที่สีเขียวภายใน โครงการ

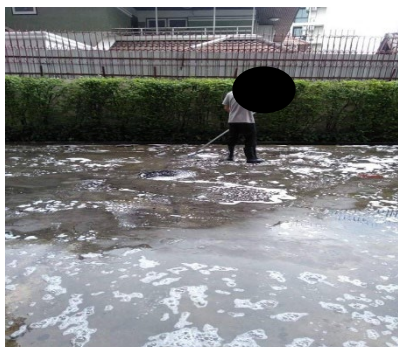
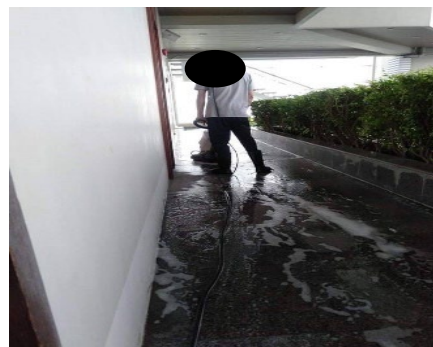
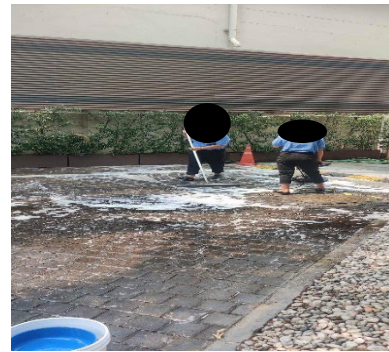
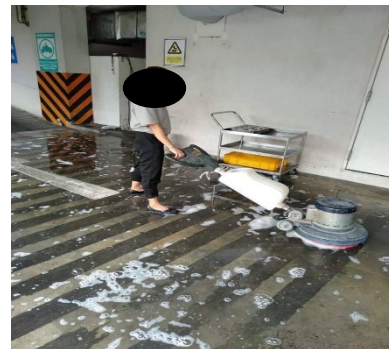
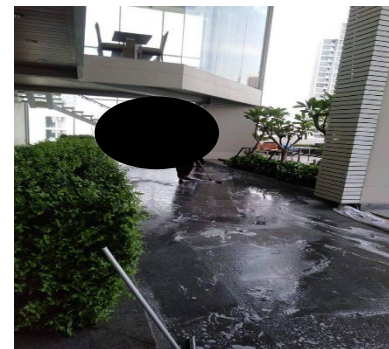
1.3 คุณภาพอากาศ	(1) ดูแลถนนและลานจอดรถในโครงการให้มีสภาพดี ไม่ชำรุด และสะอาด มีการเก็บกวาดเป็นประจำทุกวัน เพื่อป้องกันไม่ให้เกิดการกระจายตัวของฝุ่นเมื่อมีการใช้ถนน	- โครงการจัดให้มีพนักงานทำความสะอาดถนนและลานจอดรถภายในพื้นที่โครงการเป็นประจำทุกวัน	-	ภาพที่ 2.2-2 การทำความสะอาดถนนและลานจอดรถ

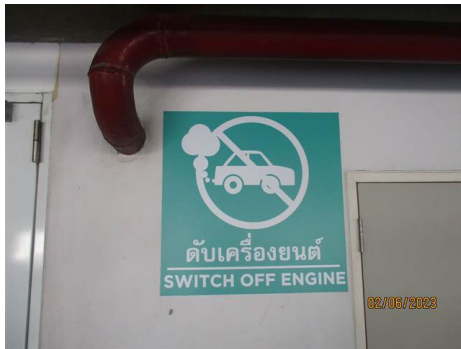
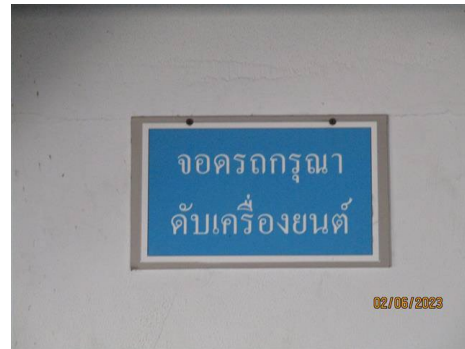
(3) ห้ามมิให้มีการติดเครื่องยนต์ ขณะทำการจอดอยู่ในโครงการ	- โครงการจัดให้มีป้ายเตือนดับเครื่องยนต์ขณะจอดรถภายในพื้นที่โครงการ พร้อมทั้งมอบหมายให้เจ้าหน้าที่รักษาความปลอดภัยกำชับให้ปฏิบัติตามอย่างเคร่งครัด	-	ภาพที่ 2.2-3 ป้ายเตือนดับเครื่องยนต์ขณะจอดรถ

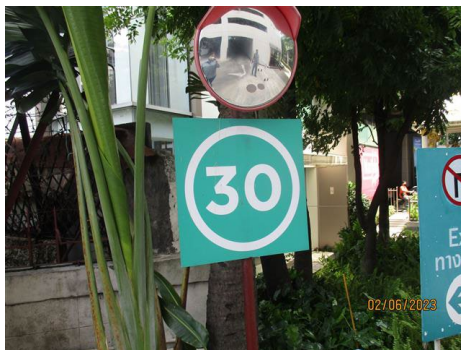
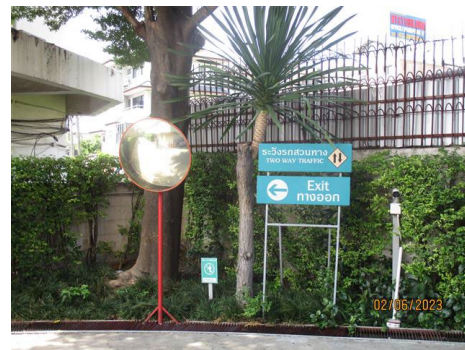
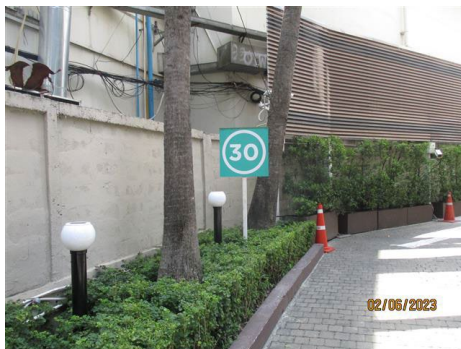
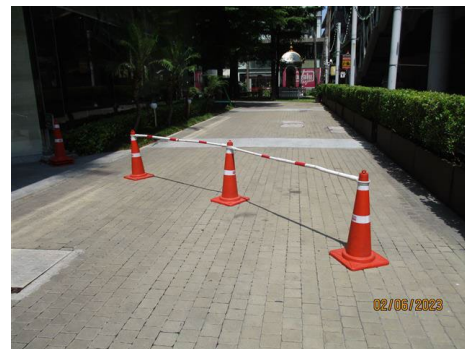
1.4 เสียงและความสั่นสะเทือน	(1) ควบคุมความเร็วของรถภายในโครงการ โดยมีการติดป้ายจำกัดความเร็ว หรือทำเป็นเนิน เพื่อป้องกันไม่ให้เกิดการใช้ความเร็ว จำกัดความเร็วของรถที่เข้า-ออกโครงการ โดยจำกัดความเร็วของรถไม่เกิน 40 กิโลเมตรต่อชั่วโมง และควรมีป้ายขอความร่วมมือการใช้เสียงแตรรถและการเร่งเครื่องยนต์ที่ก่อให้เกิดเสียงรบกวน	- โครงการจัดให้มีป้ายจำกัดความเร็วและสัญญาณลดความเร็วภายในพื้นที่โครงการ - โครงการจัดให้มีป้ายขอความร่วมมือการใช้เสียงแตรรถและการเร่งเครื่องยนต์ที่ก่อให้เกิดเสียงรบกวน	-	ภาพที่ 2.2-4 ป้ายจำกัดความเร็ว ภาพที่ 2.2-5 สัญญาณลดความเร็ว ภาพที่ 2.2-6 ป้ายเตือนห้ามส่งเสียงดัง

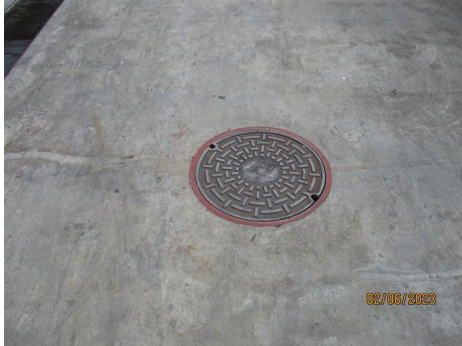
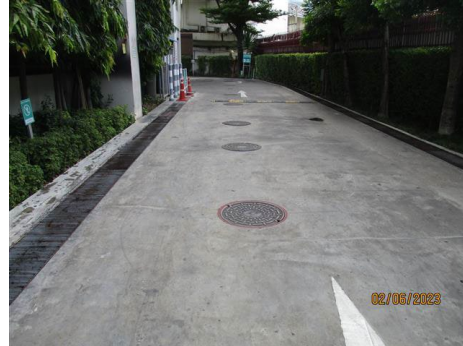
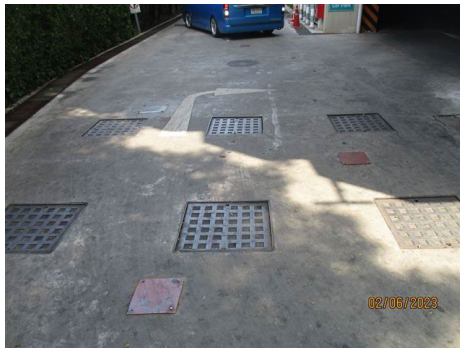
1.5 คุณภาพน้ำ	(1) น้ำเสียที่เกิดจากกิจกรรมการพักอาศัยในโครงการ จะถูกบำบัดโดยระบบบำบัดน้ำเสียแบบ Activated Sludge มีความสามารถในการรองรับน้ำเสียได้ 191.18 ลบ.ม./วัน โดยมีปริมาตรของบ่อเกรอะ 218.40 ลบ.ม. บ่อกรองไร้อากาศ 84 ลบ.ม. บ่อเติมอากาศ 112 ลบ.ม. บ่อตกตะกอน 24.50 ลบ.ม. บ่อเก็บตะกอน 9 ลบ.ม. บ่อเติมคลอรีน 24 ลบ.ม. และบำบัดให้ค่า BOD ₅ ของน้ำทิ้งมีค่าไม่เกิน 20 มก./ล. ซึ่งอยู่ในมาตรฐานคุณภาพน้ำทิ้งตามข้อกำหนดของกฎหมาย ก่อนไหลลงสู่ท่อระบายน้ำสาธารณะ	- โครงการมีการบำบัดน้ำเสียที่เกิดจากกิจกรรมการพักอาศัยในโครงการโดยระบบบำบัดน้ำเสียแบบ Activated Sludge และบำบัดให้ค่า BOD ₅ ของน้ำทิ้งมีค่าไม่เกิน 20 มก./ล.	-	ภาพที่ 2.2-7 ระบบบำบัดน้ำเสียแบบ Activated Sludge และ ภาคผนวก ค ใบรับรองผลการวิเคราะห์คุณภาพน้ำทิ้ง

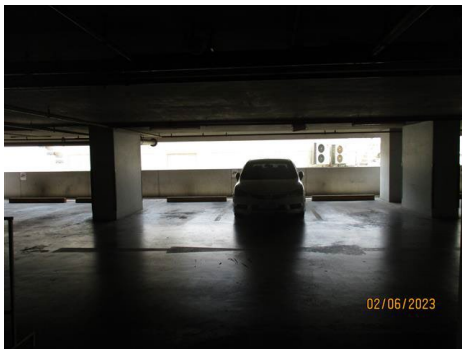
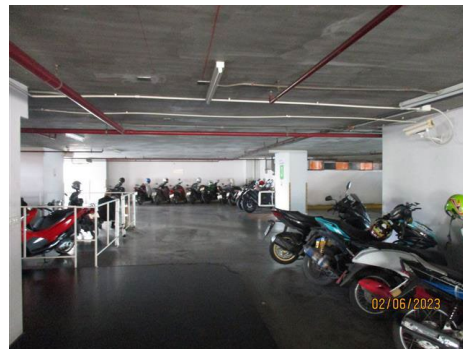
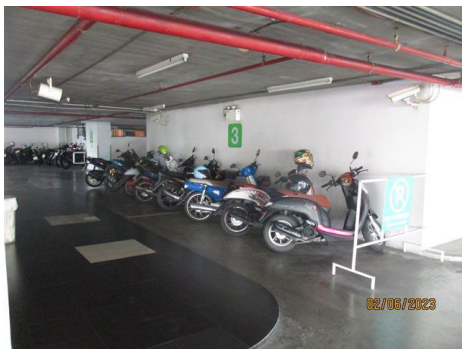
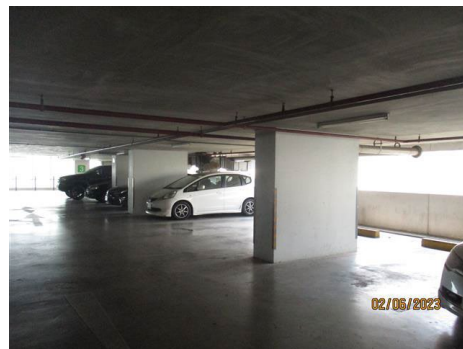
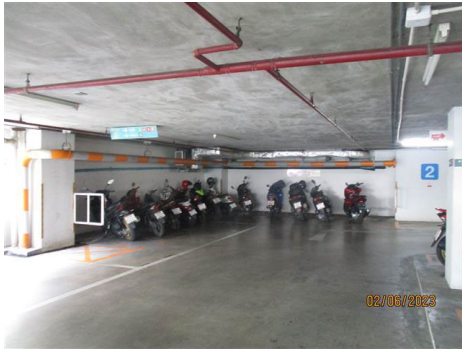
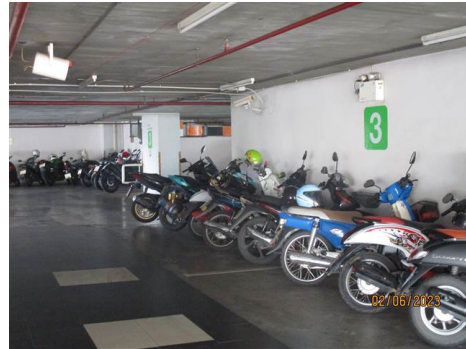
2.2 การจราจร	(1) จัดให้มีที่จอดรถในโครงการไม่น้อยกว่า 144 คัน	- โครงการจัดให้มีพื้นที่จอดรถภายในพื้นที่โครงการอย่างเพียงพอ	-	ภาพที่ 2.2-8 พื้นที่จอดรถ
	(2) จัดให้มีเจ้าหน้าที่/เจ้าหน้าที่รักษาความปลอดภัย ดูแลอำนวยความสะดวกในการจัดระเบียบที่จอดรถ การจราจรภายในโครงการตลอดจนบริเวณด้านหน้าทางเข้า-ออกโครงการตลอดเวลา	- โครงการจัดให้มีเจ้าหน้าที่รักษาความปลอดภัย ดูแลอำนวยความสะดวกในการจัดระเบียบที่จอดรถ การจราจรภายในโครงการตลอดจนบริเวณด้านหน้าทางเข้า-ออกโครงการตลอดเวลา	-	ภาพที่ 2.2-9 เจ้าหน้าที่รักษาความปลอดภัย

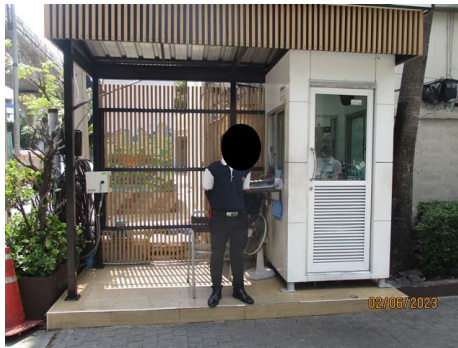
(3) จัดให้มีเจ้าหน้าที่ความปลอดภัยคอยอำนวยความสะดวกในการจราจรตลอดเวลา โดยเฉพาะบริเวณด้านหน้าโครงการ	- โครงการจัดให้มีเจ้าหน้าที่รักษาความปลอดภัยอำนวยความสะดวกบริเวณทางเข้า-ออกโครงการ	-	ภาพที่ 2.2-9 เจ้าหน้าที่รักษาความปลอดภัย

(3) จัดให้มีเจ้าหน้าที่รักษาความปลอดภัยตลอด 24 ชม.	- โครงการจัดให้มีเจ้าหน้าที่รักษาความปลอดภัยตลอด 24 ชม.	-	ภาพที่ 2.2-9 เจ้าหน้าที่รักษาความปลอดภัย
	(4) จัดให้มีการตรวจสอบ สอดส่องดูแลการเข้า-ออกของบุคคลภายนอกที่เข้ามาในโครงการ เพื่อมิให้บุคคลอื่นที่ไม่ใช่แขกของโรงแรม แฝงเข้ามาโดยไม่ได้รับอนุญาต	- โครงการจัดให้มีเจ้าหน้าที่รักษาความปลอดภัย สอดส่องดูแลการเข้า-ออกของบุคคลภายนอกที่เข้ามาในโครงการ	-	ภาพที่ 2.2-9 เจ้าหน้าที่รักษาความปลอดภัย

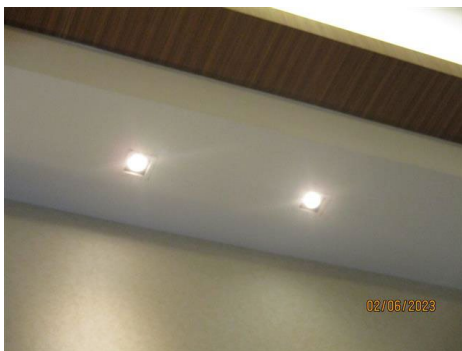
2.3 ไฟฟ้า	(1) ออกแบบและติดตั้งระบบไฟฟ้าและอุปกรณ์ไฟฟ้าแบบประหยัดพลังงาน เช่น ใช้หลอดคอม หลอดตะเกียบ เป็นต้น	- โครงการมีการติดตั้งระบบไฟฟ้าและอุปกรณ์ไฟฟ้าแบบประหยัดพลังงาน	-	ภาพที่ 2.2-10 หลอดไฟ LED

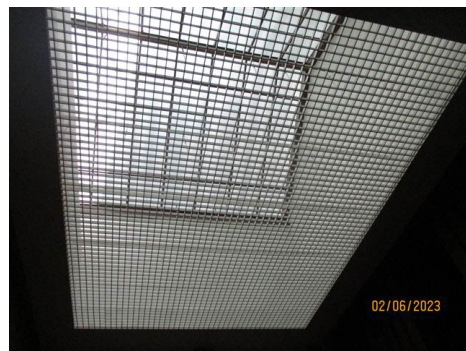
(2) ออกแบบให้สามารถใช้ประโยชน์จากแสงอาทิตย์ในส่วนต่างๆ ให้มากที่สุด เช่น การใช้ช่องแสง หลังคาโปร่งแสง เป็นต้น	- โครงการมีการออกแบบให้สามารถใช้ประโยชน์จากแสงอาทิตย์ในส่วนต่างๆ ให้มากที่สุด เช่น การใช้ช่องแสง หลังคาโปร่งแสง เป็นต้น	-	ภาพที่ 2.2-11 หลังคาโปร่งแสง

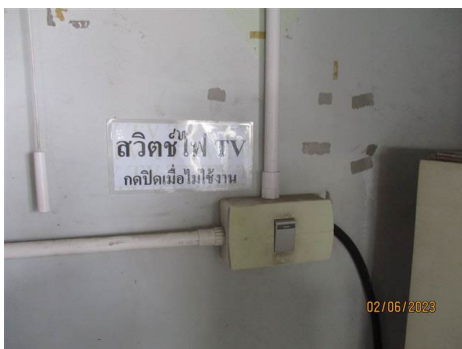
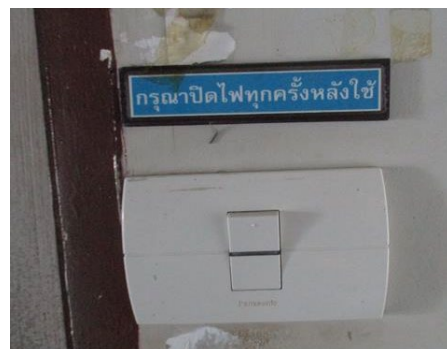
ภาพที่ 2.2-12 ป้ายรณรงค์ปิดไฟทุกครั้งหลังใช้งาน

(3) มีมาตรการเสริมอื่นๆ ที่นำมาปรับปรุงการใช้พลังงานให้ประหยัดมากขึ้น เช่น การควบคุมการปิดไฟแสงสว่างที่ไม่จำเป็น มีการรณรงค์ส่งเสริมให้ผู้เข้าพักในโรงแรมช่วยประหยัดพลังงานไฟฟ้า ประหยัดน้ำ เป็นต้น	- โครงการจัดให้มีป้ายรณรงค์การใช้พลังงานอย่างประหยัด เช่น ประหยัดไฟฟ้า ประหยัดน้ำ เป็นต้น	-	ภาพที่ 2.2-12 ป้ายรณรงค์ปิดไฟทุกครั้ง หลังใช้งาน

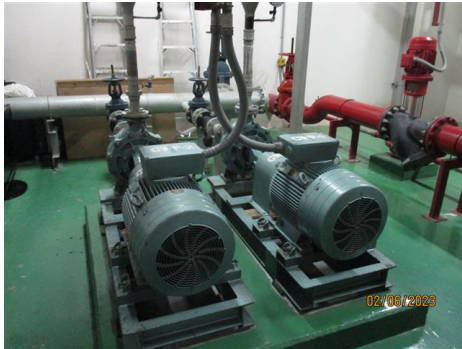
ภาพที่ 2.2-13 ถังสำรองน้ำใช้บริเวณชั้นใต้ดิน

2.4 น้ำใช้	(1) จัดให้มีถังเก็บสำรองน้ำถังเก็บน้ำใต้ดิน 636.50 ลบ.ม. ถังเก็บน้ำคาดฟ้า 96 ลบ.ม. รวม 732.50 ลบ.ม. ที่เพียงพอต่อการใช้สอยของผู้พักอาศัย จำนวน 188.38 ลบ.ม.	- โครงการจัดให้มีถังสำรองน้ำใช้บริเวณชั้นใต้ดิน จำนวน 2 ถัง และชั้นคาดฟ้า จำนวน 1 ถัง ซึ่งสามารถสำรองน้ำใช้ได้อย่างเพียงพอ	-	ภาพที่ 2.2-13 ถังสำรองน้ำใช้บริเวณ ชั้นใต้ดิน ภาพที่ 2.2-14 ถังสำรองน้ำใช้บริเวณ ชั้นคาดฟ้า

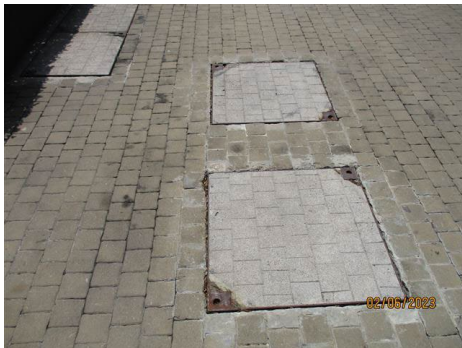
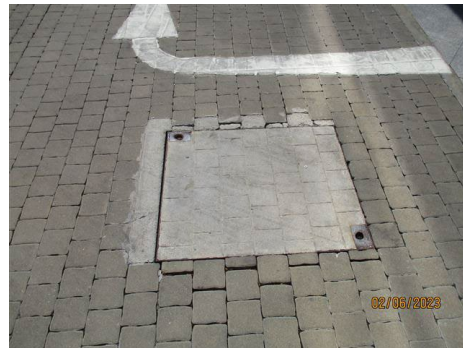
2.5 การระบายน้ำ	(1) ควบคุมอัตราการไหลออกของน้ำจากโครงการไม่ให้มีค่ามากกว่าสภาพปัจจุบัน โดยจัดให้มีบ่อหน่วงน้ำขนาดความจุ 224 ลบ.ม. เป็นแหล่งพักน้ำก่อนระบายลงสู่ท่อระบายน้ำสาธารณะในช่วงที่มีฝนตก และระบายน้ำออกไม่เกินกว่าอัตราการระบายน้ำเดิมก่อนพัฒนาโครงการ	- โครงการมีการควบคุมอัตราการไหลออกของน้ำจากโครงการไม่ให้มีค่ามากกว่าสภาพปัจจุบัน โดยจัดให้มีบ่อหน่วงน้ำขนาดความจุ 224 ลบ.ม. เป็นแหล่งพักน้ำก่อนระบายลงสู่ท่อระบายน้ำสาธารณะในช่วงที่มีฝนตก และระบายน้ำออกไม่เกินกว่าอัตราการระบายน้ำเดิมก่อนพัฒนาโครงการ	-	ภาพที่ 2.2-15 บ่อหน่วงน้ำ

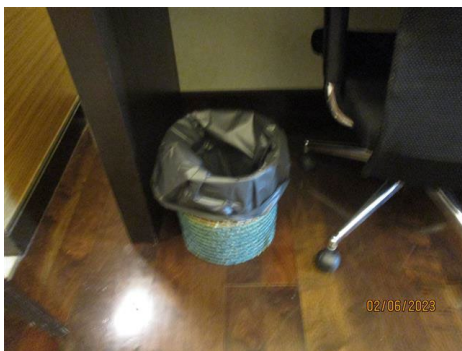
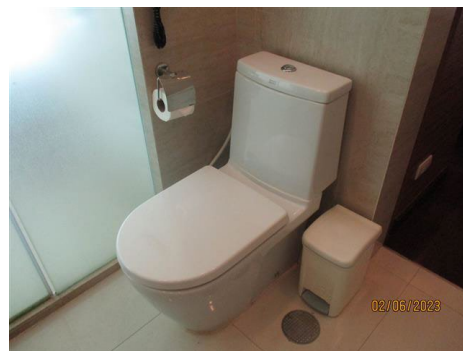
2.6 การจัดการมูลฝอย	(1) จัดให้มีถังขยะ/ภาชนะรองรับขยะขนาด 10 ลิตร จำนวน 3 ถัง ในแต่ละห้อง โดยจะแยกวางในห้องน้ำ 1 ถัง และภายในห้องพัก 2 ถัง แยกเป็นขยะเปียก เช่น เศษอาหาร และขยะแห้ง เช่น เศษกระดาษ ถุงพลาสติก เป็นต้น ถังขยะแต่ละใบจัดให้มีถุงดำรองรับอีกชั้นหนึ่ง	- โครงการจัดให้มีถังมูลฝอยแยกประเภท พร้อมทั้งติดป้ายณรงค์ให้คัดแยกขยะก่อนทิ้ง	-	ภาพที่ 2.2-16 ถังขยะภายในห้องพักและห้องน้ำ ภาพที่ 2.2-17 ถังขยะแยกประเภท

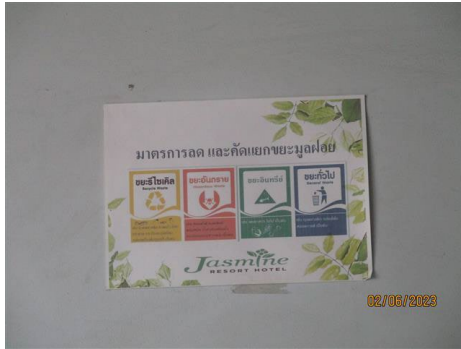
(2) ประชาสัมพันธ์ให้ผู้เข้าพักทำการแยกขยะมูลฝอย ก่อนทิ้งลงในถังขยะให้ถูกประเภทที่จัดไว้	- โครงการจัดให้มีถังมูลฝอยแยกประเภท พร้อมทั้งติดป้ายณรงค์ให้คัดแยกขยะก่อนทิ้ง	-	ภาพที่ 2.2-18 ป้ายรณรงค์คัดแยกขยะก่อนทิ้ง ภาพที่ 2.2-19 ป้ายห้ามทิ้งขยะลงพื้น

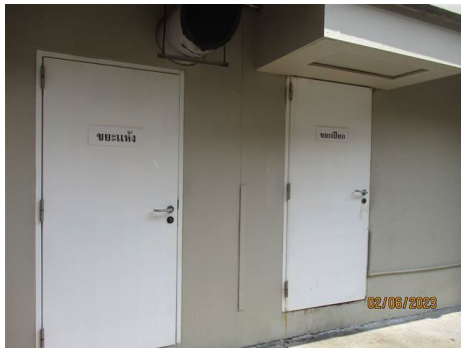
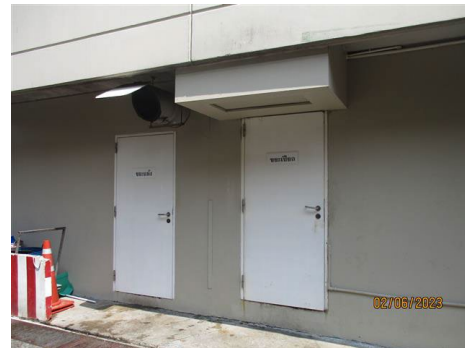
(3) จัดให้มีพนักงานทำการจัดเก็บขยะมูลฝอยจากถังรวบรวมที่จัดไว้ในแต่ละห้องพักและในแต่ละพื้นที่ในอาคาร อย่างน้อยวันละ 1 ครั้ง เพื่อไม่ให้มีขยะตกค้างรวบรวมไว้ในที่พักขยะของโครงการ โดยไม่ให้มีการหกเลอะ	- โครงการจัดให้มีพนักงานทำความสะอาดและรวบรวมมูลฝอยจากบริเวณต่างๆ ภายในโครงการ เก็บไว้ในห้องพักมูลฝอยประจำชั้น และขนย้ายไปที่ห้องพักมูลฝอยรวมของโครงการเป็นประจำทุกวัน	-	ภาพที่ 2.2-20 ห้องพักมูลฝอยของโครงการ

(6) รวบรวมน้ำชะมูลฝอยเข้าสู่ระบบบำบัดน้ำเสีย ก่อนระบายออกจากโครงการ	- โครงการมีการรวบรวมน้ำชะมูลฝอยเข้าสู่ระบบบำบัดน้ำเสียก่อนระบายออกจากโครงการ	-	-
	(7) จัดให้มีห้องพักขยะเปียก 1 ห้อง ห้องพักขยะแห้งและขยะอันตราย 1 ห้อง โดยขยะอันตรายจะแยกใส่ถังที่มีฝาปิดมิดชิด ห้องพักขยะแห้งมีขนาด 2.35x3.55x1.00 = 8.34 ลบ.ม. สามารถรองรับขยะมูลฝอยได้นาน ประมาณ 5 วัน ส่วนห้องพักขยะเปียก มีขนาด 2.25x3.55x1.00 = 7.99 ลบ.ม. สามารถรองรับขยะมูลฝอยได้นานประมาณ 22 วัน	- โครงการจัดให้มีห้องพักมูลฝอยของโครงการ ได้แก่ ห้องพักขยะเปียก 1 ห้อง และห้องพักขยะแห้ง 1 ห้อง สำหรับขยะอันตรายจะมีการรวบรวมไว้ในถังขยะอันตรายแยกประเภทไว้	-	ภาพที่ 2.2-20 ห้องพักมูลฝอยของโครงการ

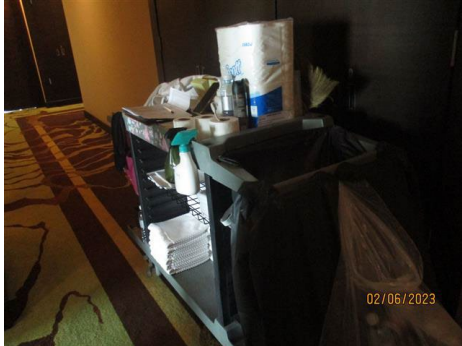
ภาพที่ 2.2-22 อุปกรณ์ป้องกันด้านสุขอนามัย
และความปลอดภัย

(2) จัดให้มีอุปกรณ์ป้องกันด้านสุขอนามัยและความปลอดภัยที่เหมาะสม เช่น ถุงมือ ผ้าปิดจมูกสำหรับพนักงานทำความสะอาด ถุงมือ รองเท้าหุ้มส้น สำหรับพนักงานช่างซ่อมบำรุงดูแลอุปกรณ์ไฟฟ้า เป็นต้น	- โครงการจัดให้มีอุปกรณ์ป้องกันด้านสุขอนามัยและความปลอดภัยที่เหมาะสมตามประเภทของงาน เช่น ถุงมือ ผ้าปิดจมูกสำหรับพนักงานทำความสะอาด เป็นต้น	-	ภาพที่ 2.2-22 อุปกรณ์ป้องกันด้านสุขอนามัยและความปลอดภัย

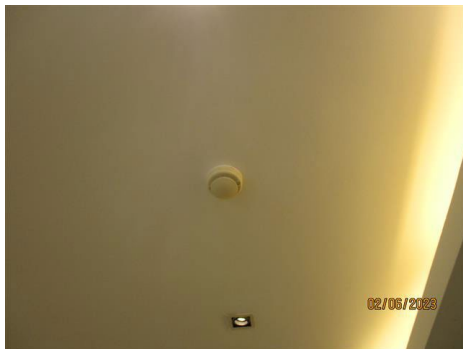
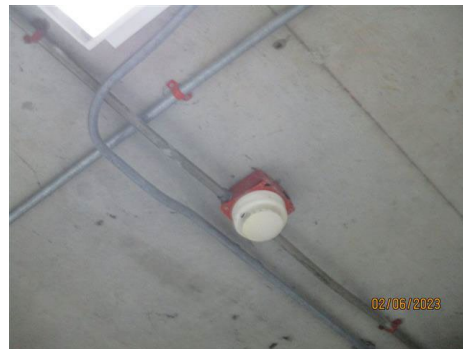
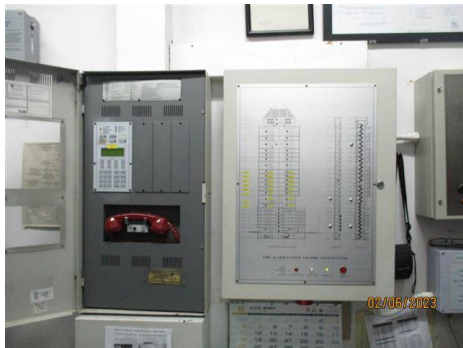
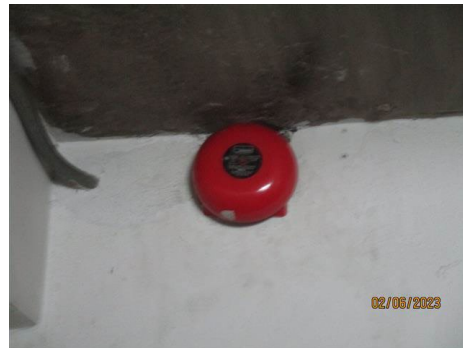
3.3 การป้องกันอัคคีภัย (ต่อ)	(3) ติดตั้งอุปกรณ์ดับเพลิง และอุปกรณ์แจ้งเหตุสัญญาณเตือนเพลิงไหม้ในอาคารให้สอดคล้องกับกฎกระทรวง ฉบับที่ 33 รายละเอียดดังนี้ เครื่องสูบน้ำดับเพลิงชนิดเครื่องยนต์ดีเซล ตู้หัวฉีดน้ำดับเพลิง พร้อมถังน้ำยาเคมี หัวฉีดน้ำดับเพลิงอัตโนมัติ ครอบคลุมพื้นที่ทั้งหมดทุกชั้น บันไดหนีไฟ จำนวน 1 แห่ง บริเวณด้านหลังอาคารและบันไดหลัก 1 แห่งด้านหน้าโถงลิฟต์ของอาคาร ลานหนีไฟทางอากาศ ระบบเตือนไฟไหม้ ครอบคลุมได้ยั้งโรงแรม อุปกรณ์ตรวจจับความร้อน อุปกรณ์จับควัน Indicator Lamp หัวรับน้ำดับเพลิง ติดตั้งภายนอกอาคาร บริเวณด้านหน้าอาคาร	- โครงการได้ติดตั้งอุปกรณ์ดับเพลิง และอุปกรณ์แจ้งเหตุสัญญาณเตือนเพลิงไหม้ในอาคารให้สอดคล้องกับกฎกระทรวง ฉบับที่ 33 อาทิเช่น เครื่องสูบน้ำดับเพลิงชนิดเครื่องยนต์ดีเซล ตู้หัวฉีดน้ำดับเพลิง พร้อมถังน้ำยาเคมี หัวฉีดน้ำดับเพลิงอัตโนมัติ เป็นต้น ให้ครอบคลุมพื้นที่โครงการ	-	ภาพที่ 2.2-28 อุปกรณ์แจ้งเหตุสัญญาณเตือนเพลิงไหม้ในอาคาร ภาพที่ 2.2-29 อุปกรณ์ดับเพลิง

(4) ติดตั้งอุปกรณ์แจ้งเหตุสัญญาณเตือนเพลิงไหม้ในอาคารอย่างทั่วถึง	- โครงการได้ติดตั้งอุปกรณ์แจ้งเหตุสัญญาณเตือนเพลิงไหม้ในอาคารอย่างทั่วถึง	-	ภาพที่ 2.2-28 อุปกรณ์แจ้งเหตุสัญญาณเตือนเพลิงไหม้ในอาคาร

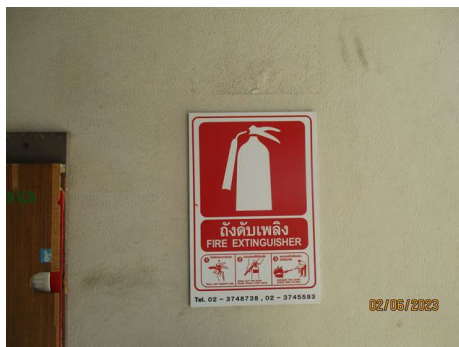
ภาพที่ 2.2-30 ป้ายแนะนำวิธีการใช้งานอุปกรณ์ดับเพลิง

3.3 การป้องกันอัคคีภัย (ต่อ)	(6) ติดป้ายแนะนำวิธีการใช้อุปกรณ์ในการป้องกันอัคคีภัยภายในห้องพัก เพื่อให้ผู้เข้าพักทราบ	- เนื่องจากระบบป้องกันอัคคีภัยภายในห้องพักเป็นระบบดับเพลิงแบบอัตโนมัติ (Sprinkler) ทางโครงการจึงไม่มีการติดป้ายแนะนำวิธีการใช้งานอุปกรณ์ดับเพลิงภายในห้องพัก แต่ได้มีการติดไว้ภายนอกห้องพัก บริเวณที่มีการติดตั้งอุปกรณ์ดับเพลิง	-	ภาพที่ 2.2-30 ป้ายแนะนำวิธีการใช้งาน อุปกรณ์ดับเพลิง
