ผลการปฏิบัติตามมาตรการป้องกันและแก้ไขผลกระทบสิ่งแวดล้อม

บริษัท ยูไนเต็ด แอนนาลิสต์ แอนด์ เอ็นจิเนียริง คอนซัลแตนท์ จำกัด ได้ดำเนินการจัดทำรายงานผลการปฏิบัติตามมาตรการป้องกันและแก้ไขผลกระทบสิ่งแวดล้อม โครงการโรงแรมทวารวดี รีสอร์ท ของบริษัท มายกรีนเรสลิเด้นซ์ จำกัด ระยะดำเนินการ ระหว่างเดือนมกราคม-มิถุนายน พ.ศ. 2566 ตามรายงานการประเมินผลกระทบสิ่งแวดล้อมที่ได้รับการเห็นชอบจากสำนักงานนโยบายและแผนทรัพยากรธรรมชาติและสิ่งแวดล้อม ตามหนังสือเลขที่ วว 0804/10241 ลงวันที่ 31 กรกฎาคม พ.ศ. 2541 (เอกสารแนบ ข) ซึ่งได้ทำการตรวจสอบ และเก็บรวบรวมข้อมูลการปฏิบัติตามมาตรการฯ โดยการสำรวจภาคสนามของพื้นที่โครงการ การตรวจสอบจากเอกสาร การสัมภาษณ์ผู้ปฏิบัติงานเกี่ยวกับการดำเนินงานปัญหาหรืออุปสรรคที่เกิดขึ้น และการแก้ไขปรับปรุงปัญหาดังกล่าว พร้อมทั้งทำการถ่ายภาพการปฏิบัติตามมาตรการฯ ต่าง ๆ เพื่อใช้ประกอบในการจัดทำรายงาน

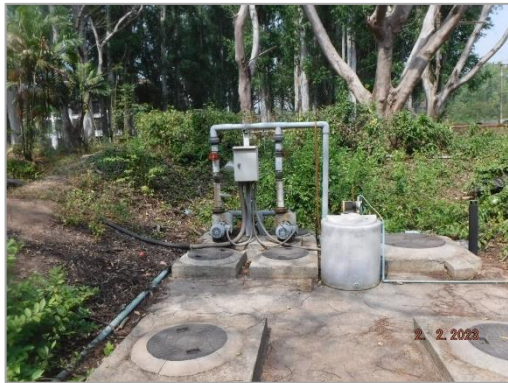
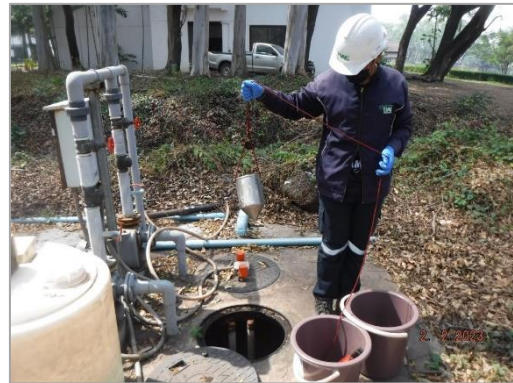
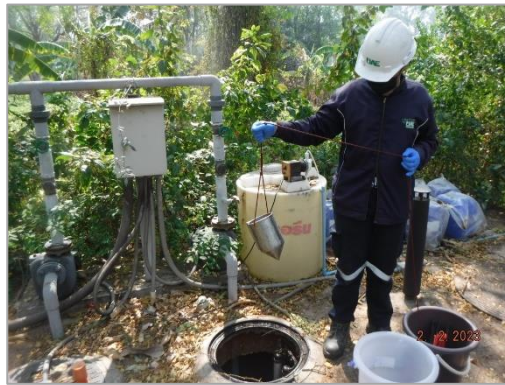
รูปที่ 2-1 ระบบบำบัดน้ำเสียของโครงการ

ผลกระทบสิ่งแวดล้อม	มาตรการป้องกันและแก้ไขผลกระทบสิ่งแวดล้อม	รายละเอียดการปฏิบัติตามมาตรการ	ปัญหา/อุปสรรคและการแก้ปัญหา	เอกสารอ้างอิง
1. คุณภาพน้ำ	- ติดตั้งระบบบำบัดน้ำเสียแบบ Anaerobic and Aerobic Treatment Process ให้มีความสามารถรองรับน้ำเสียได้น้อย 48 ลบ.ม./วัน/ชุด จำนวน 3 ชุด โดยระบบดังกล่าวประกอบไปด้วย ถังดักไขมัน ถังเกราะ ถังกรองไร้อากาศ ถังเติมอากาศ ถังตกตะกอน และถังพักน้ำทิ้ง	โครงการมีการติดตั้งระบบบำบัดน้ำเสีย ที่มีความสามารถรองรับน้ำเสียได้น้อย 48 ลบ.ม./วัน จำนวน 3 ชุด ตามที่กำหนดไว้ในมาตรการ	-	รูปที่ 2-1

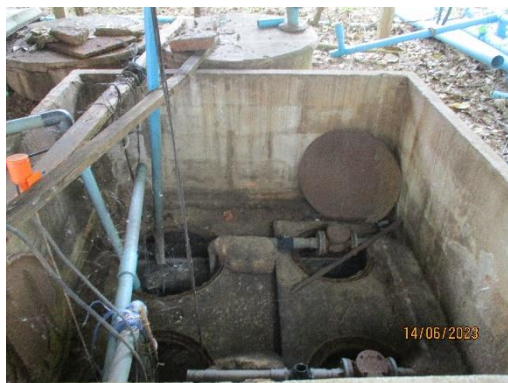
รูปที่ 2-2 ปอดักไขมัน

ผลกระทบสิ่งแวดล้อม	มาตรการป้องกันและแก้ไขผลกระทบสิ่งแวดล้อม	รายละเอียดการปฏิบัติตามมาตรการ	ปัญหา/อุปสรรคและการแก้ปัญหา	เอกสารอ้างอิง
1. คุณภาพน้ำ (ต่อ)	- ติดตั้งบ่อดักไขมัน และมูลฝอย เพื่อให้น้ำเสียจากห้องครัวไหลผ่านก่อนระบายลงสู่ระบบบำบัดน้ำเสีย	โครงการมีการติดตั้งบ่อดักไขมัน เพื่อรองรับน้ำเสียจากห้องครัว ก่อนระบายลงสู่ระบบบำบัดน้ำเสีย	-	รูปที่ 2-2

- ดักคราบไขมันในบ่อดักไขมันอย่างน้อยสัปดาห์ละ 2 ครั้ง	โครงการได้จัดจ้างผู้รับเหมาที่ได้อนุญาตจากทางองค์การปกครองส่วนท้องถิ่น เพื่อเข้ามาดูดไขมันจากบ่อดักไขมันโดยตรง	-	รูปที่ 2-2 รูปที่ 2-7 เอกสารแนบ ค-11

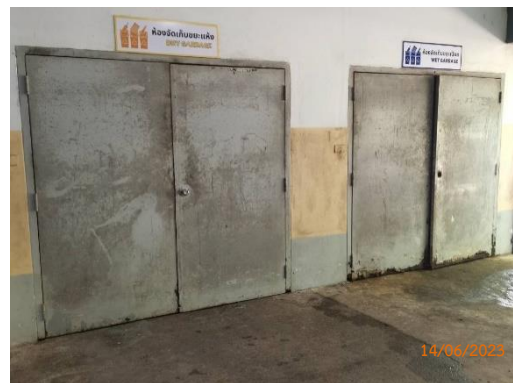
รูปที่ 2-3 ห้องพักขยะมูลฝอยรวม

2. มูลฝอย	- รวบรวมมูลฝอยที่เกิดขึ้นใส่ไว้ในถุงพลาสติกสีดำ (ถุงดำ) มัดปิดปากถุงก่อนนำไปรวบรวมไว้ในห้องพักมูลฝอย โดยภายในแบ่งออกเป็น 2 ส่วน ส่วนที่ 1 มีปริมาตร 34.97 ลบ.ม. ใช้สำหรับเก็บมูลฝอยแห้ง และส่วนที่ 2 มีปริมาตร 33.67 ลบ.ม. ใช้สำหรับเก็บมูลฝอยสด ก่อนให้บริษัท 304 อินดัสเตรียล ปาร์ค จำกัด รับไปกำจัดต่อไป	โครงการมีห้องพักมูลฝอยรวม ซึ่งแบ่งเป็นห้องจัดเก็บขยะแห้ง และขยะเปียก โดยมูลฝอยที่เกิดขึ้นภายในพื้นที่โครงการแบ่งออกเป็น 3 ประเภท ได้แก่ <ul style="list-style-type: none"> ขยะทั่วไป โดยบริษัท บี โพลีเพลชั่นนอล คอนซัลแทนท์ จำกัด เป็นผู้รับไปกำจัด 5-6 ครั้ง/สัปดาห์ เศษอาหาร โดยทำการรวบรวมให้กับเกษตรกร 2-3 วัน/ครั้ง ขยะรีไซเคิล โดยนำไปขายให้กับผู้รับซื้อของเก่า เดือนละครั้ง 	-	รูปที่ 2-3 รูปที่ 2-4 รูปที่ 2-5 รูปที่ 2-6 เอกสารแนบ ค-6 เอกสารแนบ ค-10

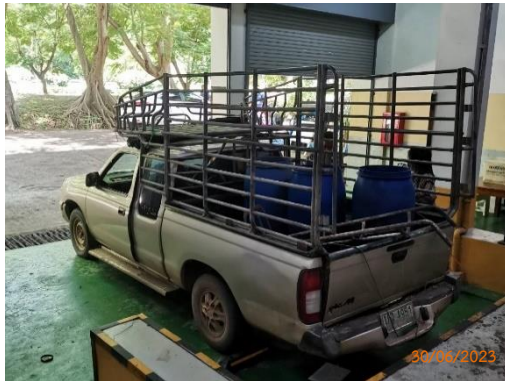
รูปที่ 2-6 เกษตรกรมารับมูลฝอยสด

- รวบรวมมูลฝอยสดที่เก็บรวบรวมไว้ในห้องพักมูลฝอย ขายให้แก่เกษตรกรเพื่อนำไปใช้ในการเลี้ยงสัตว์ต่อไป	มูลฝอยสด เช่น เศษอาหาร จะทำการรวบรวมให้เกษตรกร ซึ่งจะมีเกษตรกรมารับ 2-3 วัน/ครั้ง โดยปริมาณขยะสดเฉลี่ยวันละ 2-3 ถัง (ถังละ 200 ลิตร)	-	รูปที่ 2-6

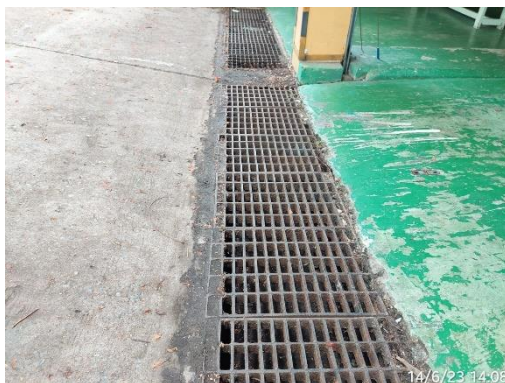
รูปที่ 2-8 ตะแกรงดักมูลฝอย บริเวณจุดระบายน้ำ
เข้าสู่ท่อระบายของโครงการ

ผลกระทบสิ่งแวดล้อม	มาตรการป้องกันและแก้ไขผลกระทบสิ่งแวดล้อม	รายละเอียดการปฏิบัติตามมาตรการ	ปัญหา/อุปสรรคและการแก้ปัญหา	เอกสารอ้างอิง
3. การระบายน้ำและการป้องกันน้ำท่วม	- ติดตั้งตะแกรงดักมูลฝอยบริเวณจุดระบายน้ำเข้าสู่ท่อระบายน้ำ	ทางโครงการได้ติดตั้งตะแกรงดักมูลฝอย ณ บริเวณจุดระบายน้ำเข้าสู่ท่อระบายน้ำของโครงการ	-	รูปที่ 2-8

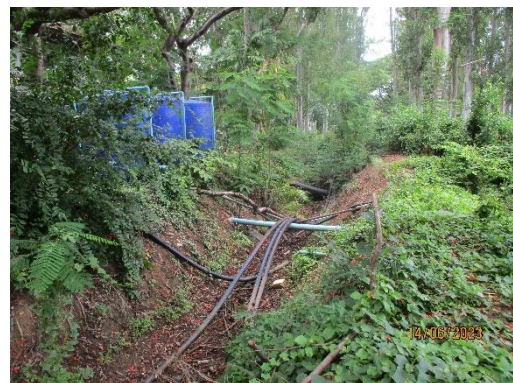
รูปที่ 2-9 รางระบายน้ำฝน

- ระบายน้ำฝนจากตัวอาคาร และพื้นที่โดยรอบลงสู่รางระบายน้ำที่มีขนาดความกว้าง 2.0 เมตร และความลึก 1.5 เมตร เพื่อรวบรวมไปยังทะเลสาบขนาดความจุ 83,200 ลบ.ม. ต่อไป	โครงการมีรางระบายน้ำฝนโดยรอบพื้นที่โครงการ ส่วนตัวอาคารมีท่อระบายน้ำฝนจากตัวอาคารไหลลงสู่ทะเลสาบโดยตรง	-	รูปที่ 2-9

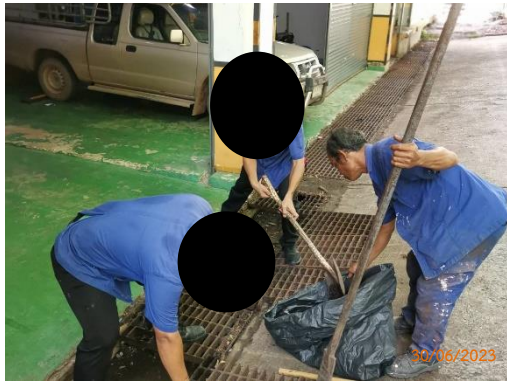
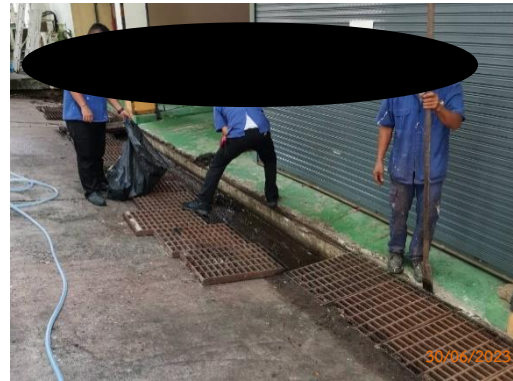
รูปที่ 2-10 การลอกท่อระบายน้ำ

- หมั่นกำจัดมูลฝอยที่อุดตันตามท่อระบายน้ำเป็นประจำ	โครงการจัดให้มีเจ้าหน้าที่ตรวจสอบและดูแลท่อระบายน้ำ 1 ครั้ง/เดือน และมีการตรวจด้วยสายตาทุกวัน	-	รูปที่ 2-10

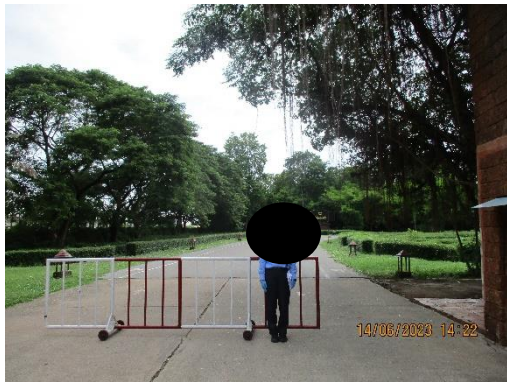
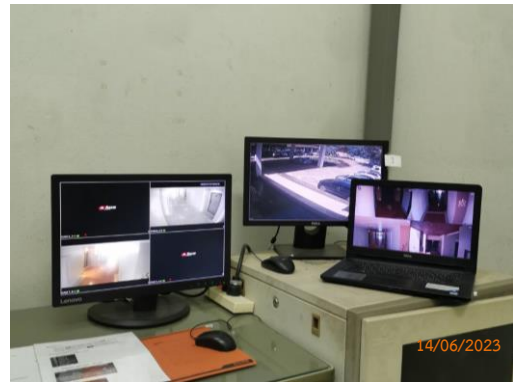
รูปที่ 2-11 หน่วยรักษาความปลอดภัยของโครงการ

5. ความปลอดภัย	- จัดให้มีเจ้าหน้าที่รักษาความปลอดภัยคอยตรวจตราความเรียบร้อยตลอด 24 ชั่วโมง	โครงการจัดให้มีเจ้าหน้าที่ตรวจสอบสภาพจากกล้องวงจรปิดทั่วทั้งพื้นที่ภายในโครงการผ่านหน้าจอคอมพิวเตอร์ เพื่อตรวจสอบความเรียบร้อยตามจุดต่าง ๆ ตลอด 24 ชั่วโมง และจัดให้มีเจ้าหน้าที่รักษาความปลอดภัยรักษาการด้านหน้าทางเข้าโครงการตลอด 24 ชั่วโมง	-	รูปที่ 2-11

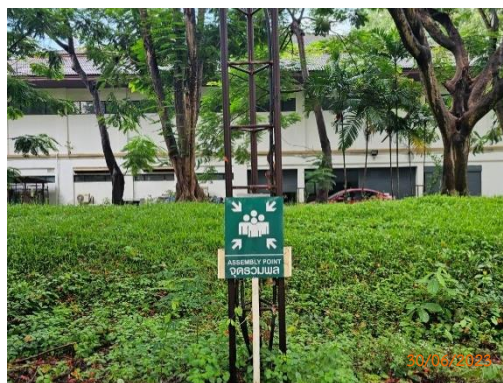
รูปที่ 2-12 จุดรวมพลของโครงการ

- จัดให้มีอุปกรณ์ป้องกันและควบคุมอัคคีภัยในโครงการ ประกอบไปด้วย <ul style="list-style-type: none"> • ระบบท่อหยดดับเพลิง • ระบบหัวกระจายน้ำดับเพลิง • ระบบถังเคมีดับเพลิง 	โครงการจัดให้มีอุปกรณ์สำหรับควบคุมเพลิงขึ้นต้นภายในอาคาร พื้นที่ส่วนกลาง โถงทางเดิน และภายในห้องพักครบถ้วนตามที่มาตรการกำหนดไว้ ประกอบด้วย ระบบท่อหยดดับเพลิง ระบบหัวกระจายน้ำดับเพลิง ระบบถังเคมีดับเพลิง และระบบสัญญาณเตือนภัยอัตโนมัติ พร้อมทั้งกำหนดให้มี	-	รูปที่ 2-12 รูปที่ 2-13 เอกสารแนบ ค-8 เอกสารแนบ ค-13

ผลกระทบสิ่งแวดล้อม	มาตรการป้องกันและแก้ไขผลกระทบสิ่งแวดล้อม	รายละเอียดการปฏิบัติตามมาตรการ	ปัญหา/อุปสรรคและการแก้ปัญหา	เอกสารอ้างอิง
5. ความปลอดภัย (ต่อ)	<ul style="list-style-type: none"> ระบบสัญญาณเตือนภัยอัตโนมัติ 	การตรวจเช็คอุปกรณ์อย่างสม่ำเสมอ รวมถึงจัดทำคู่มือปฏิบัติเพื่อตอบสนองเมื่อเกิดเหตุเพลิงไหม้ นอกจากนี้ ได้กำหนดจุดรวมพลไว้บริเวณด้านหน้าโครงการ		
	<ul style="list-style-type: none"> จัดให้มีแผนป้องกัน และควบคุมอัคคีภัยของโครงการ พร้อมทั้งการจัดองค์กรปฏิบัติการ กรณีเกิดเหตุเพลิงไหม้ 	โครงการมีการจัดทำแผนป้องกันอัคคีภัย และมีการซ้อมตามแผนเป็นประจำทุกปี สำหรับปี พ.ศ. 2566 โครงการกำหนดให้มีการซ้อมแผนป้องกันอัคคีภัยในระหว่างเดือนกรกฎาคม-ธันวาคม พ.ศ. 2566	-	-
	<ul style="list-style-type: none"> แจ้งข้อมูลที่เป็นต่อการป้องกันอัคคีภัยต่อหน่วยงานผู้รับผิดชอบในท้องถิ่น และกลุ่มบริษัทในเครือ โดยข้อมูลที่ควรแจ้ง คือ <ul style="list-style-type: none"> จุดติดตั้งหัวจ่ายน้ำดับเพลิงภายในพื้นที่โครงการ เส้นทางเข้าออกหลัก รวมทั้งเส้นทางต่าง ๆ ภายในพื้นที่โครงการ ผู้ติดต่อประสานงาน 	โครงการได้ให้รายละเอียดข้อมูลที่เป็นต่อการป้องกันอัคคีภัยในรายงานการประเมินผลกระทบสิ่งแวดล้อม (รายงาน EIA) เรียบร้อยแล้ว รวมถึงโครงการได้ติดตั้งแผนผัง (Layout) ของโครงการ เพื่อแสดงเส้นทางเข้า-ออกหลัก เส้นทางทางหนีไฟ จุดรวมพล รวมถึงแสดงจุดติดตั้งอุปกรณ์ดับเพลิงภายในพื้นที่โครงการ ไว้ตามจุดต่าง ๆ ของโครงการ	-	รูปที่ 2-12 รูปที่ 2-13 เอกสารแนบ ค-7 เอกสารแนบ ค-8

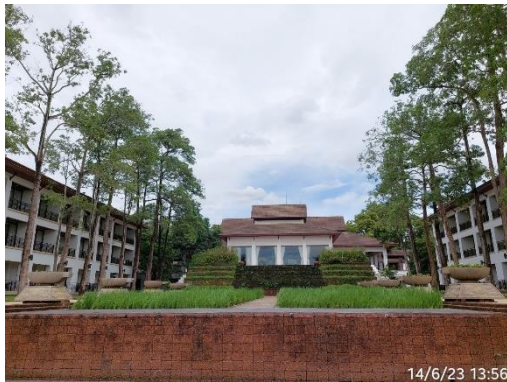
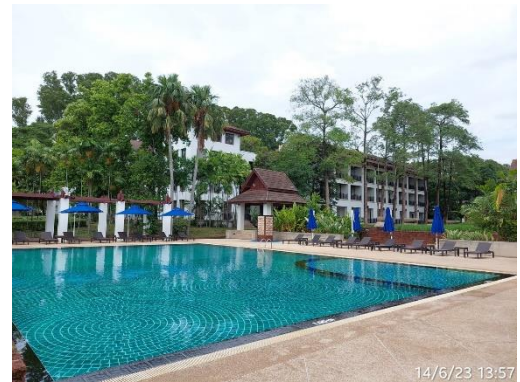
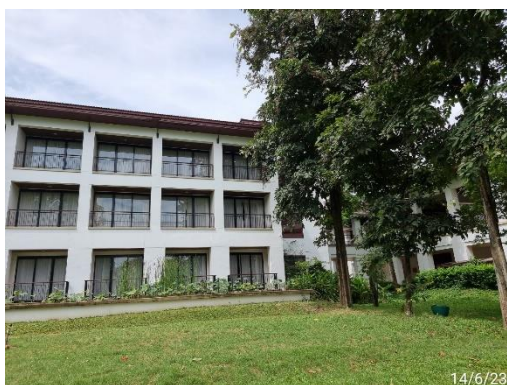
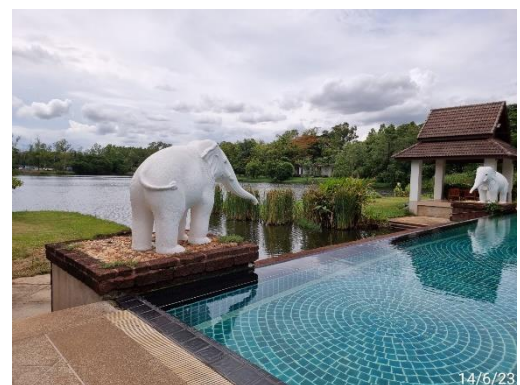
รูปที่ 2-15 พื้นที่สีเขียว และสภาพแวดล้อมของโครงการ

ผลกระทบสิ่งแวดล้อม	มาตรการป้องกันและแก้ไขผลกระทบสิ่งแวดล้อม	รายละเอียดการปฏิบัติตามมาตรการ	ปัญหา/อุปสรรคและการแก้ปัญหา	เอกสารอ้างอิง
6. พื้นที่สีเขียว	- จัดให้มี และดูแลบำรุงรักษาพื้นที่สีเขียวทั้งหมดของโครงการ โดยเน้นการปลูกพรรณไม้ยืนต้นเป็นหลัก อาทิ มะม่วง ประดู่ป่า ยูคาลิปตัส	โครงการมีการดูแลรักษาพรรณไม้ที่ปลูกภายในโครงการ รวมถึงดำเนินการปลูกพรรณไม้เพิ่มเติม เพื่อเป็นการดูแลและเพิ่มเติมพื้นที่สีเขียวของโครงการอยู่เสมอ	-	รูปที่ 2-15
