ผลการปฏิบัติตามมาตรการป้องกัน
และแก้ไขผลกระทบสิ่งแวดล้อม

ตารางที่ 2-1 ผลการปฏิบัติตามมาตรการป้องกันและแก้ไขผลกระทบสิ่งแวดล้อม โครงการ ดิคอนโด แคมป์ส รีสอร์ท

ระยะดำเนินการ ระหว่างเดือนมกราคม-มิถุนายน พ.ศ. 2566

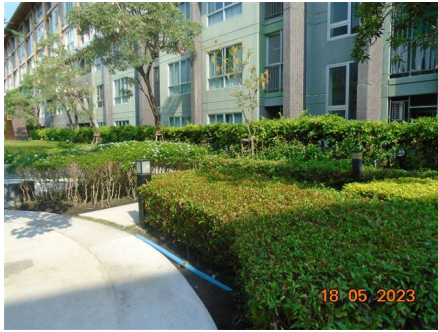
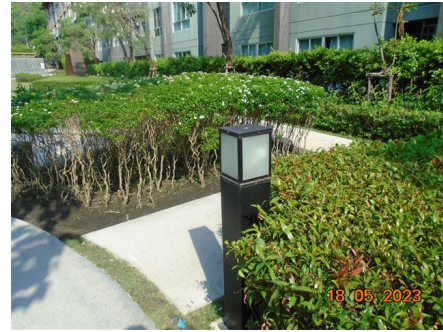
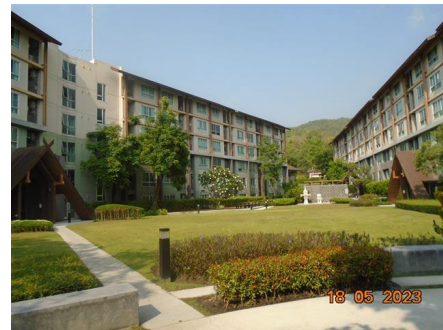
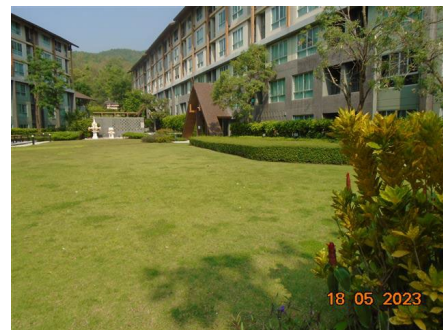
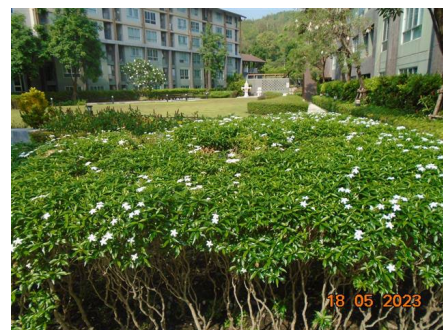
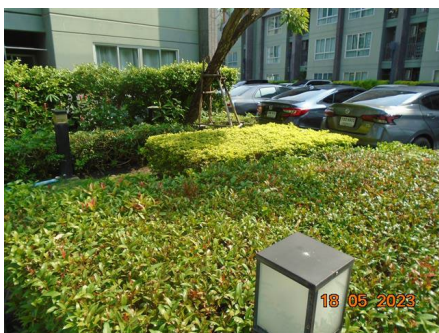
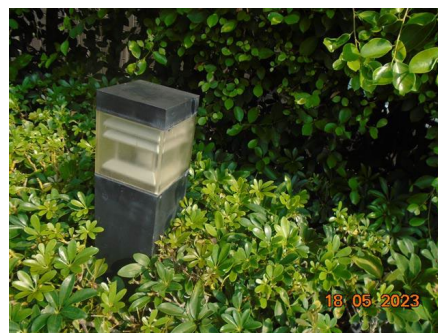
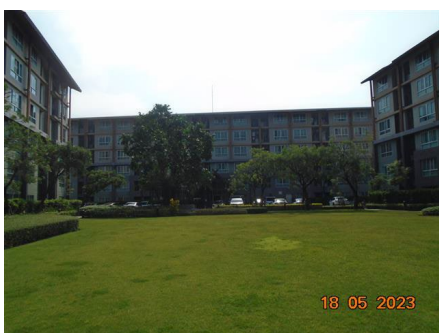
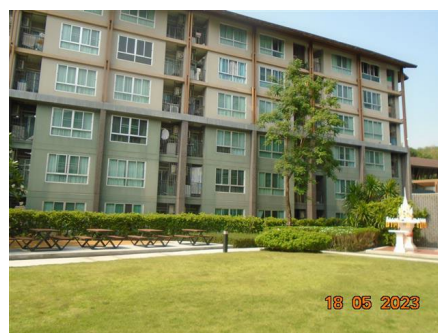
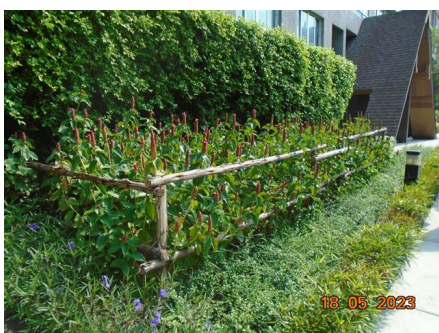
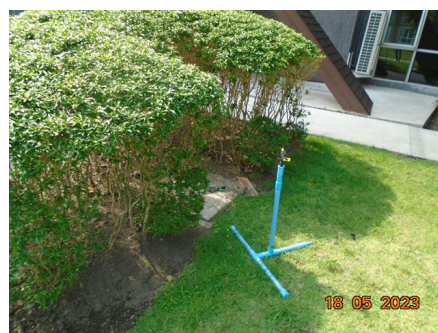
ภาพที่ 2.2-1 พื้นที่สีเขียวภายในโครงการ

1. ทรัพยากรสิ่งแวดล้อมทางกายภาพ 1.1 สภาพภูมิประเทศ	1. จัดให้มีพื้นที่สีเขียว 3,896.29 ตร.ม.	- โครงการปฏิบัติตามมาตรการโดยมีการปลูกต้นไม้ภายในพื้นที่โครงการ และมีการดูแล ซ่อมแซม บำรุงรักษาอย่างต่อเนื่อง	-	ภาคผนวก ข-1 สัญญาบริการ ภาพที่ 2-1 พื้นที่สีเขียว

2. จัดภูมิสถาปัตย์ดูแลไม้ยืนต้น สนาทหญ้า และไม้พุ่มต่างๆ เพื่อให้มีสภาพแวดล้อมที่เป็นธรรมชาติมากขึ้น	- โครงการปฏิบัติตามมาตรการโดยมีดูแลไม้ยืนต้น สนาทหญ้า และไม้พุ่มต่างๆ เพื่อให้มีสภาพแวดล้อมที่เป็นธรรมชาติอยู่เสมอ	-	ภาคผนวก ข-1 สัญญาบริการ ภาพที่ 2-1 พื้นที่สีเขียว

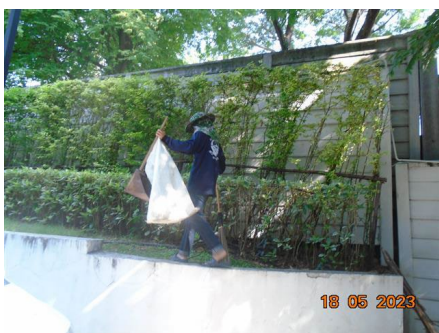
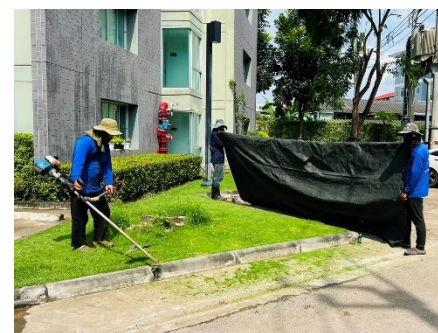
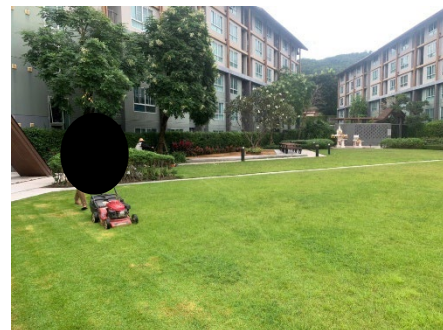
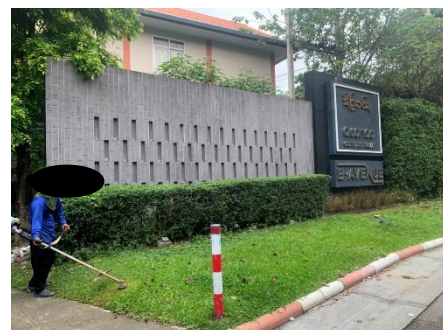
ภาพที่ 2.2-2 การดูแลพื้นที่สีเขียวภายในโครงการ

2. จัดให้เจ้าหน้าที่ตัดแต่งกิ่งไม้ยืนต้นเป็นประจำอย่างน้อยเดือนละ 2 ครั้ง	- โครงการปฏิบัติตามมาตรการโดยมีการว่าจ้างหจก. สวนสวย 98 ในการบำรุงรักษา ดูแล และซ่อมแซมต้นไม้ที่ปลูกในบริเวณพื้นที่สีเขียวอย่างสม่ำเสมอ	-	ภาคผนวก ข-1 สัญญาบริการ ภาพที่ 2-1 พื้นที่สีเขียว ถึงภาพที่ 2-2 การดูแลพื้นที่สีเขียว

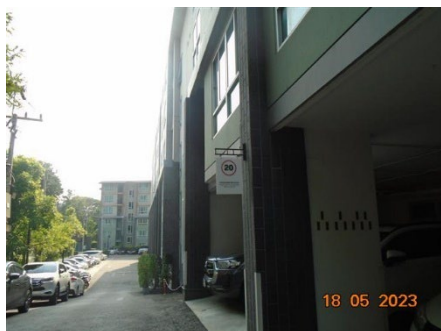
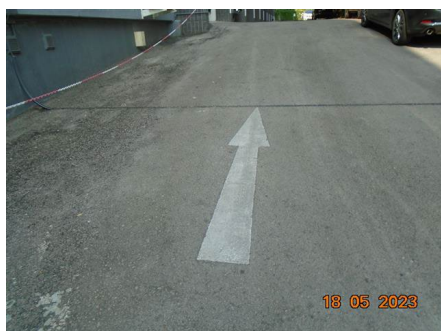
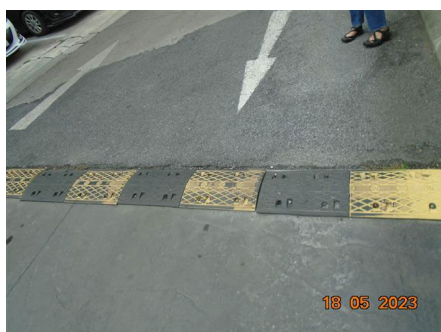
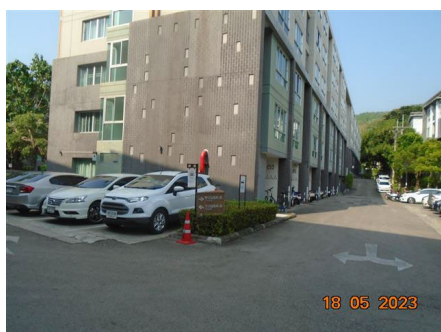
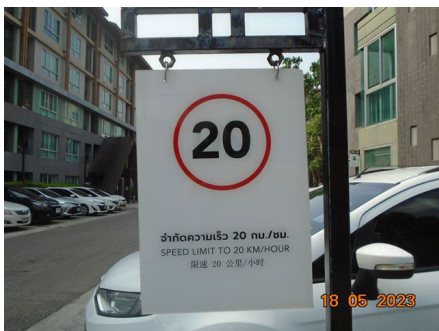
ภาพที่ 2.2-3 ป้ายสัญลักษณ์จราจร

1.3 คุณภาพ/สภาพภูมิอากาศ 1) มลพิษทางอากาศ	1. ควบคุมความเร็วของรถภายในโครงการ เช่น ป้ายจำกัดความเร็ว และสัญญาณลดความเร็ว เป็นต้น	- โครงการปฏิบัติตามมาตรการโดยมีการควบคุมความเร็วของรถภายในโครงการ โดยติดป้ายจำกัดความเร็ว และสัญญาณลดความเร็วบริเวณถนนรอบโครงการ	-	ภาพที่ 2-3 ป้ายสัญลักษณ์ จราจร

4. ติดป้ายห้ามติดเครื่องยนต์ทิ้งไว้บริเวณลานจอดรถยนต์ โดยดับเครื่องทันที เมื่อจอดรถแล้ว	- โครงการปฏิบัติตามมาตรการโดยมีการติดป้ายห้ามติดเครื่องยนต์ทิ้งไว้บริเวณลานจอดรถยนต์ และประชาสัมพันธ์ให้ผู้พักอาศัยทำการดับเครื่องยนต์ทันทีที่จอดรถแล้ว	-	ภาพที่ 2-3 ป้ายสัญลักษณ์ จราจร

2. ควบคุมความเร็วของการใช้รถในบริเวณพื้นที่โครงการ เช่น ติดป้าย จำกัดความเร็วและสัญญาณ เพื่อลดความเร็วและระดับความสั่นสะเทือนที่เกิดจากการสัญจรของรถยนต์	- โครงการปฏิบัติตามมาตรการโดยมีการควบคุมความเร็วของรถภายในโครงการ โดยติดป้ายจำกัดความเร็ว และสัญญาณลดความเร็วบริเวณถนนรอบโครงการ	-	ภาพที่ 2-3 ป้ายสัญลักษณ์จราจร

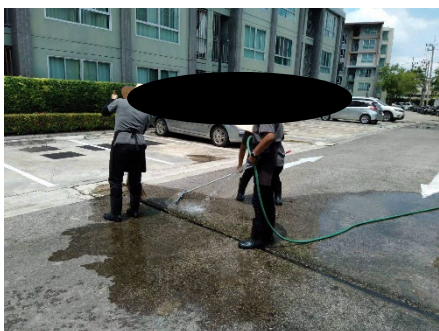
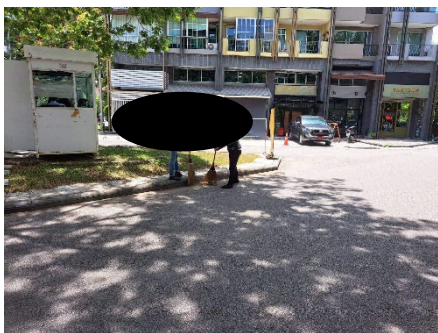
ภาพที่ 2.2-4 เจ้าหน้าที่ดูแลรักษาความสะอาดของถนน และลานจอดรถ

2. จัดให้มีเจ้าหน้าที่ดูแลรักษาความสะอาดของถนน และลานจอดรถอย่างสม่ำเสมอ	- โครงการปฏิบัติตามมาตรการโดยมีการว่าจ้างช่างหุ่นส่วนจำกัด เจ ดับบลิว มีดี คลีนนิ่ง ซึ่งเป็นหน่วยงานผู้ให้บริการทำความสะอาดโดยตรง ในการดูแลความสะอาดและความเป็นระเบียบเรียบร้อยบริเวณถนนและทางสัญจรภายในพื้นที่โครงการ	-	ภาคผนวก ข-1 สัญญาบริการ ภาพที่ 2-4 เจ้าหน้าที่ดูแลรักษา ความสะอาดของถนน และลานจอดรถ

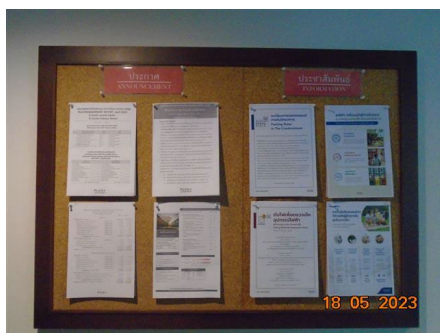
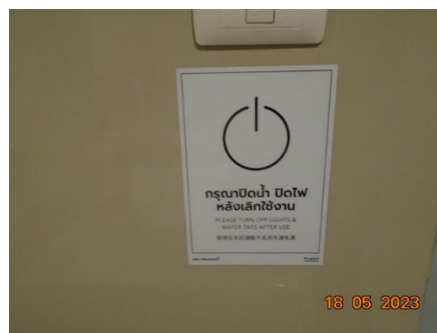
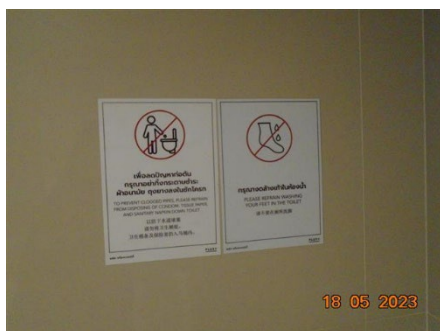
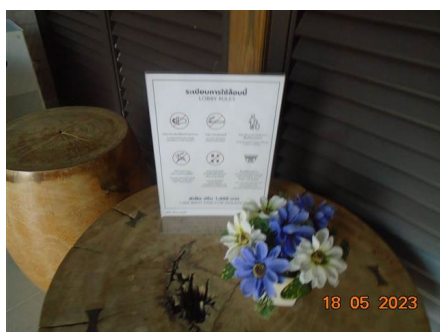
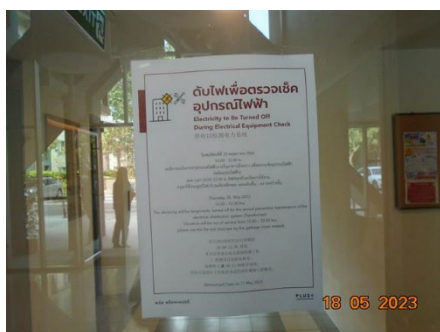
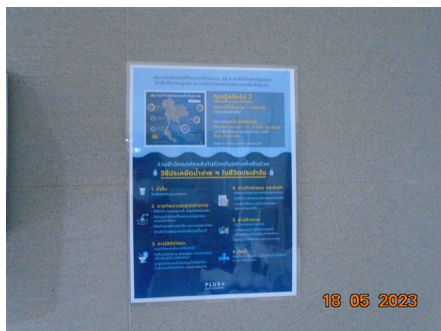
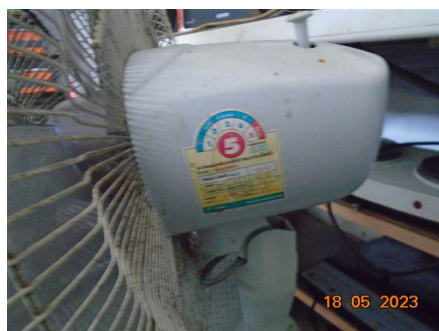
ภาพที่ 2.2-6 ป้ายรณรงค์ให้ผู้พักอาศัย

1) มลพิษทางอากาศ (ต่อ)	6. รมรณรงค์ให้ผู้พักอาศัยดูแลทำความสะอาดเครื่องปรับอากาศเป็นประจำ เพื่อเพิ่มประสิทธิภาพการทำงานของเครื่องปรับอากาศและป้องกันการสะสมของเชื้อโรค	- โครงการปฏิบัติตามมาตรการโดยมีการรณรงค์และประชาสัมพันธ์ให้ผู้พักอาศัยทำความสะอาดเครื่องปรับอากาศอย่างสม่ำเสมอ	-	ภาพที่ 2-6 ป้ายรณรงค์ให้ผู้พักอาศัย

2. ติดป้ายรณรงค์ให้ผู้พักอาศัย ใช้น้ำอย่างประหยัด	- โครงการปฏิบัติตามมาตรการโดยมีการรณรงค์ให้ผู้พักอาศัยใช้น้ำอย่างประหยัดผ่านป้ายประชาสัมพันธ์ที่ติดไว้ภายในโครงการ	-	ภาพที่ 2-6 ป้ายรณรงค์ให้ผู้พักอาศัย

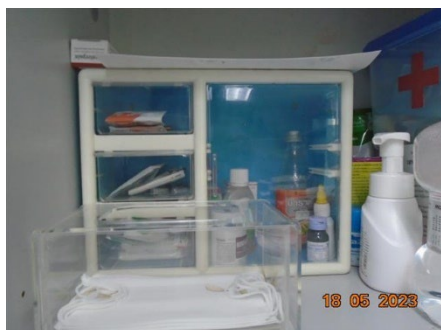
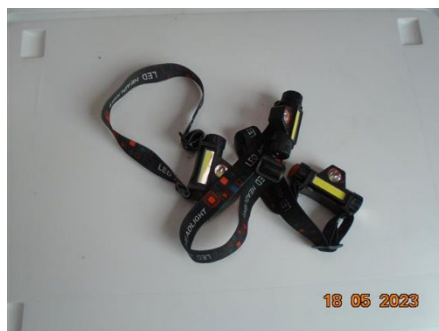
ภาพที่ 2.2-7 อุปกรณ์ ไฟฉายพร้อมถ่านไฟฉาย และกล่องปฐมพยาบาลเบื้องต้น

1.5 การเกิดแผ่นดินไหว	<p>กำหนดให้โครงการมีการเตรียมความพร้อมดังนี้</p> <ol style="list-style-type: none"> เตรียมไฟฉายพร้อมถ่านไฟฉาย และกล่องปฐมพยาบาลเบื้องต้นไว้ในโครงการ เพื่อให้เจ้าหน้าที่ทราบว่ายู่ไหน เตรียมบุคลากรที่มีความรู้ด้านปฐมพยาบาล มีแผนป้ายแสดงตำแหน่งของวาล์วปิดน้ำ วาล์วปิดก๊าซ สะพานไฟฟ้า สำหรับตัดกระแสไฟฟ้า มีป้ายเตือนห้ามวางสิ่งของหนักบนชั้น หรือ หิ้งสูงๆ เมื่อเกิดแผ่นดินไหว อาจได้รับอันตรายจากการตกลงมาได้ กำหนดจุดนัดหมาย เพื่อมารวมกันอีกครั้งในภายหลังซึ่งเป็นจุดรวมพลของโครงการ 	<p>- โครงการปฏิบัติตามมาตรการโดยมีจัดเตรียมอุปกรณ์ไฟฉายพร้อมถ่านไฟฉาย กล่องปฐมพยาบาลเบื้องต้นพร้อมทั้งจัดเตรียมบุคลากรที่มีความรู้ด้านปฐมพยาบาลและแผนป้ายเตือนไว้ภายในโครงการ เพื่อเตรียมพร้อมรับมือเหตุแผ่นดินไหว และเตรียมพร้อมสำหรับการแจ้งให้ผู้พักอาศัยทั้งที่อยู่ภายใน และภายนอกโครงการ เพื่อให้ผู้พักอาศัยปฏิบัติตนเมื่อเกิดเหตุการณ์แผ่นดินไหว</p>	-	ภาคผนวก ข-3 แผนฉุกเฉินกรณีเกิดแผ่นดินไหว ภาพที่ 2-7 ถึง ภาพที่ 2-11

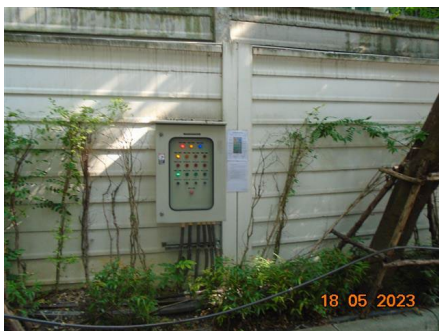
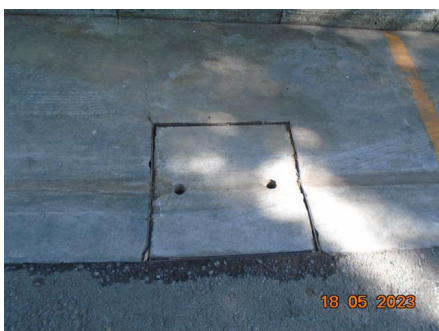
ภาพที่ 2.2-11 ระบบบำบัดน้ำเสีย

1.6 คุณภาพน้ำ	1. โครงการจะต้องจัดให้มีระบบบำบัดน้ำเสียแบบใช้อากาศ โดยออกแบบให้สามารถรองรับน้ำเสียได้ปริมาณ 320 ลบ.ม./วัน ความเข้มข้นของบีโอดีเท่ากับ 250 มก./ลิตร ประสิทธิภาพของระบบร้อยละ 92 โดยน้ำทิ้งที่ผ่านการบำบัดแล้วของโครงการจะมีค่าบีโอดีเท่ากับ 20 มก./ลิตร	- โครงการปฏิบัติตามมาตรการโดยมีระบบบำบัดน้ำเสียที่มีคุณสมบัติและคุณลักษณะตามที่กำหนด	-	ภาพที่ 2-11 ระบบบำบัดน้ำเสีย

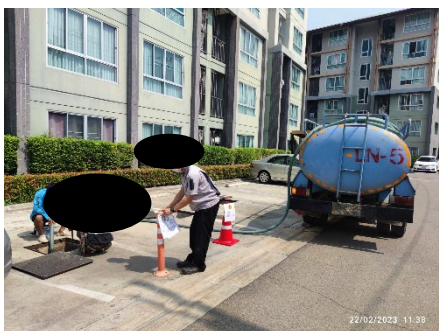
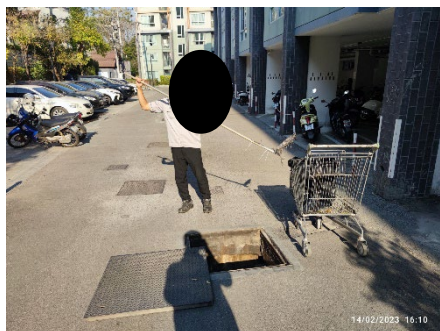
ภาพที่ 2.2-12 การสูบน้ำจากตะกอน ตักตะกอน ไชมัน

3. สูบกากตะกอนจากบ่อเกรอะเป็นประจำปี ละ 1 ครั้ง	- โครงการปฏิบัติตามมาตรการโดยมีการสูบกากตะกอนจากระบบบำบัดน้ำเสีย 2 ครั้งต่อปี โดยในปี 2566 ได้ดำเนินการสูบกากตะกอนเรียบร้อยแล้วเมื่อวันที่ 22 กุมภาพันธ์ พ.ศ. 2566	-	ภาคผนวก ข-6 เอกสารการสูบกาก ตะกอน ภาพที่ 2-12 การสูบกากตะกอน ตักตะกอน ไขมัน

4. ตักกากตะกอนไขมันใส่ภาชนะเพื่อฝังให้แห้งก่อนนำไปทิ้งรวมกับมูลฝอยแห้งต่อไป	- โครงการปฏิบัติตามมาตรการโดยทำการตักกากตะกอนไขมัน และฝังให้แห้งก่อนนำไปกำจัดทุกครั้ง	-	ภาพที่ 2-12 การสูบกากตะกอน ตักตะกอน ไขมัน

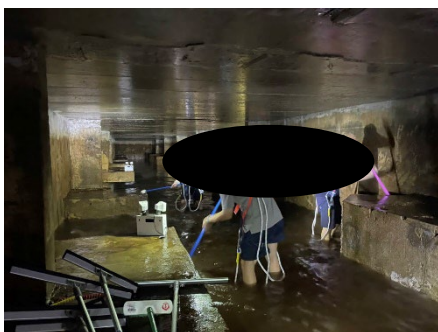
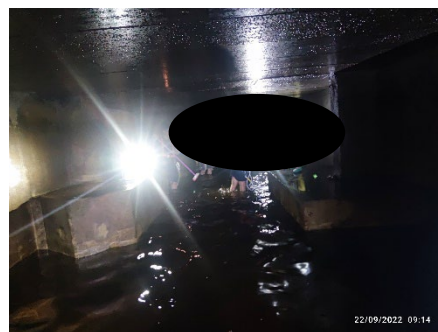
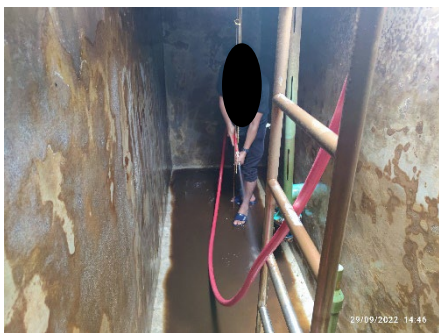
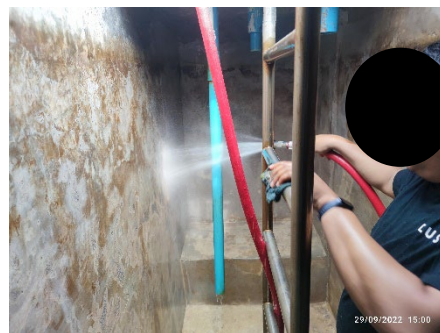
ภาพที่ 2.2-14 การดูแลรักษาถังเก็บน้ำ และการทำความสะอาด

3. ห้ามสูบน้ำจากท่อส่งน้ำของการประปาส่วนภูมิภาค	- โครงการปฏิบัติตามมาตรการโดยโครงการไม่ได้มีการสูบน้ำจากท่อส่งน้ำของการประปาส่วนภูมิภาค	-	-
	4. ให้มีการดูแลรักษาความสะอาดของถังเก็บน้ำใต้ดินและถังเก็บน้ำบนดาดฟ้า ดังนี้ <ul style="list-style-type: none"> - ออกแบบถังเก็บน้ำใต้ดินและชั้นดาดฟ้าบริเวณที่มีเสาและโครงสร้างอาคารอยู่ภายในถังเก็บน้ำให้มีการฉาบผิวเสา คอนกรีตหนาเพิ่มขึ้น ประมาณ 15.0 มิลลิเมตร นอกจากนี้ภายในถังจะทาเคลือบผิวคอนกรีตที่สัมผัสกับน้ำด้วยสาร NON-TOXIC (CHEMICRETE) เพื่อป้องกันน้ำซึมเข้าไปจนถึงเหล็กเส้นภายในเสาจนเกิดสนิมออกมาปนเปื้อนกับน้ำภายในถังเก็บน้ำใต้ดินและปิดทางน้ำไม่รั่วซึม 	<ul style="list-style-type: none"> - โครงการปฏิบัติตามมาตรการโดยมีการดูแลรักษาความสะอาดของถังเก็บน้ำใต้ดินและถังเก็บน้ำบนดาดฟ้าตามที่มาตรการกำหนดไว้อย่างเคร่งครัด เช่น การออกแบบถังเก็บน้ำใต้ดินและชั้นดาดฟ้า การตรวจสอบโครงสร้างถังเก็บน้ำใต้ดินและชั้นดาดฟ้า การล้างทำความสะอาดถังเก็บน้ำทุกๆ 6 เดือน/ครั้ง - การหาเชื้อ <i>E.coli</i> ทุกๆ 3 เดือน โดยทำการเก็บตัวอย่างถังเก็บน้ำอาคาร A อาคาร B และอาคาร C เมื่อวันที่ 27 มกราคม และวันที่ 4 เมษายน พ.ศ. 2566 พบว่าคุณภาพน้ำที่ทำการตรวจวิเคราะห์ทุกสถานไม่พบเชื้อ <i>E.coli</i> 	-	ภาคผนวก ข-4 เอกสารการดูแลรักษา ระบบสาธารณูปโภคและสุขาภิบาล ภาคผนวก ค ภาพที่ 2-14 การดูแลรักษาถังเก็บน้ำ และการทำความสะอาด

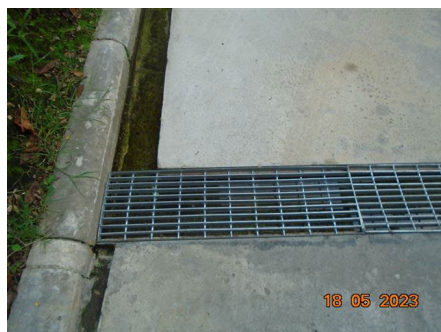
ภาพที่ 2.2-16 การระบายน้ำ

3.2 การจัดการสระว่ายน้ำ (ต่อ)	<p>5. มีการบำบัดน้ำเสียให้มีคุณภาพได้มาตรฐานก่อนระบายสู่ท่อระบายน้ำสาธารณะ ซึ่งส่วนประกอบของระบบการจัดการน้ำเสีย ประกอบด้วย</p> <p>(1) ตะแกรงดักมูลฝอย สำหรับดักเศษมูลฝอยจากน้ำเสีย</p> <p>(2) ระบบรวบรวมน้ำเสีย น้ำจากส่วนต่างๆ ของอาคารไหลมารวมกัน ที่ถังรวบรวมน้ำเพื่อรอการบำบัด น้ำที่ล้นออกจากบ่อรวบรวมนี้จะไหลเข้าสู่บ่อบำบัด</p> <p>(3) ระบบบำบัดน้ำเสียต้องมีวิธีการบำบัดน้ำเสียที่เหมาะสม ไม่ก่อให้เกิดเหตุเดือดร้อนรำคาญและเป็นอันตรายต่อสุขภาพของชุมชน</p> <p>(4) รางระบายน้ำทั้ง รางหรือท่อสำหรับระบายน้ำทั้งต้องมีตะแกรงวางปิดรางเพื่อกรองเศษผงต่างๆ และป้องกันหนู นอกจากนี้ทางเปิดของท่อระบายน้ำออกสู่ท่อสู่ธารณะต้องมีตะแกรงปิดเพื่อป้องกันหนูด้วย</p>	- โครงการปฏิบัติตามมาตรการโดยมีการบำบัดน้ำเสียให้มีคุณภาพได้มาตรฐานก่อนระบายสู่ท่อระบายน้ำสาธารณะ ซึ่งส่วนประกอบของระบบการจัดการน้ำเสีย ได้แก่ ตะแกรงดักมูลฝอย ระบบบำบัดน้ำเสีย รางระบายน้ำ ซึ่งปฏิบัติตามมาตรการอย่างเคร่งครัด	-	<p>ภาพที่ 2-11 ระบบบำบัดน้ำเสีย</p> <p>ภาพที่ 2-16 การระบายน้ำ</p>

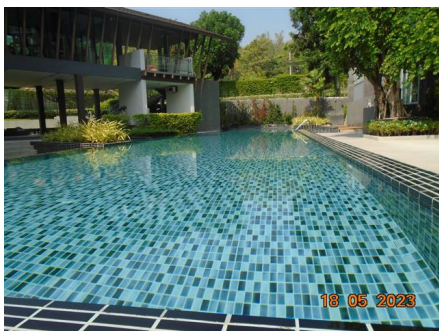
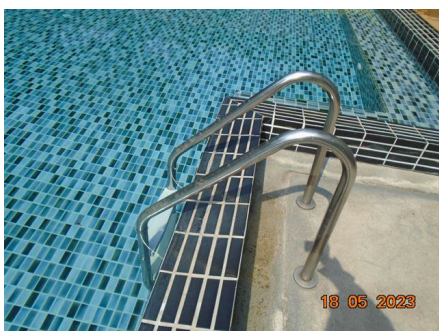
ภาพที่ 2.2-19 สระว่ายน้ำภายในโครงการ

3. ต้องมีที่ว่างสำหรับใช้เป็นทางเดินรอบสระว่ายน้ำ มีความกว้างไม่น้อยกว่า 1.20 เมตร ไม่ลื่น ไม่มีน้ำขัง ทำความสะอาดง่าย	- โครงการปฏิบัติตามมาตรการโดยมีทางเดินรอบสระว่ายน้ำ มีความกว้างไม่น้อยกว่า 1.20 เมตร ไม่ลื่น ไม่มีน้ำขัง และทำความสะอาดง่าย	-	ภาพที่ 2-19 สระว่ายน้ำ

4. ควบคุมการก่อสร้างให้เป็นไปตามรูปแบบของสระว่ายน้ำที่ได้ออกแบบไว้และตามแผนการที่กำหนดไว้	- โครงการปฏิบัติตามมาตรการโดยสระว่ายน้ำของโครงการได้รับการก่อสร้างตามที่ได้รับการออกแบบไว้ตามมาตรการกำหนด	-	ภาพที่ 2-19 สระว่ายน้ำ

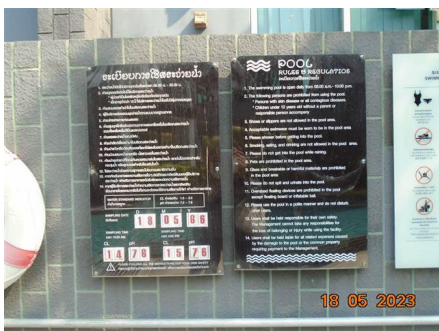
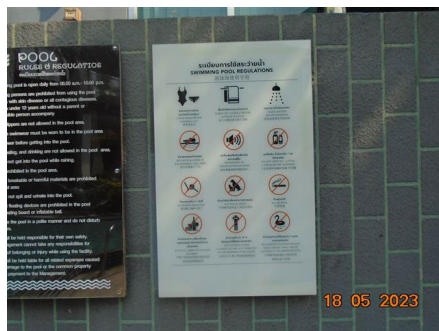
ภาพที่ 2.2-20 ป้ายแสดงข้อปฏิบัติสำหรับผู้ใช้บริการสระว่ายน้ำ

6. ต้องจัดให้มีป้ายแสดงข้อปฏิบัติสำหรับผู้ใช้บริการติดไว้ในบริเวณสระว่ายน้ำให้มองเห็นชัดเจน	- โครงการปฏิบัติตามมาตรการโดยมีป้ายแสดงข้อปฏิบัติสำหรับผู้ใช้บริการสระว่ายน้ำติดตั้งไว้ในโครงการ	-	ภาพที่ 2-20 ป้ายแสดงข้อปฏิบัติสำหรับผู้ใช้บริการสระว่ายน้ำ

2. โครงการต้องมีการควบคุมมิให้เกิดเหตุรำคาญ ซึ่งมาจากกิจกรรมการดำเนินการต่างๆ ทั้งนี้ที่ปรึกษาได้นำหลักเกณฑ์ดังกล่าวกำหนดเป็นมาตรการให้ทางโครงการปฏิบัติในการใช้สระว่ายน้ำของผู้พักอาศัยและผู้ที่ใช้บริการ ดังนี้	- โครงการปฏิบัติตามมาตรการโดยมีข้อปฏิบัติในการใช้สระว่ายน้ำของผู้พักอาศัยและผู้ที่ใช้บริการ เช่น แสดงบัตรสมาชิก การเปลี่ยนเครื่องแต่งกาย การชำระร่างกาย ห้ามทิ้งสิ่งของสกปรก ต้องปฏิบัติตามคำแนะนำคำตักเตือนของเจ้าหน้าที่โดยเคร่งครัด เป็นต้น	-	ภาคผนวก ข-2 ระเบียบการพักอาศัย ภาพที่ 2-20 ป้ายแสดงข้อปฏิบัติสำหรับผู้ใช้บริการสระว่ายน้ำ
