ผลการปฏิบัติตามมาตรการป้องกัน  
และแก้ไขผลกระทบสิ่งแวดล้อม

ตารางที่ 2-1 ผลการปฏิบัติตามมาตรการป้องกันและแก้ไขผลกระทบสิ่งแวดล้อม โครงการ ดีคอนโด ชายน์

ระยะดำเนินการ ระหว่างเดือนมกราคม-มิถุนายน พ.ศ. 2566

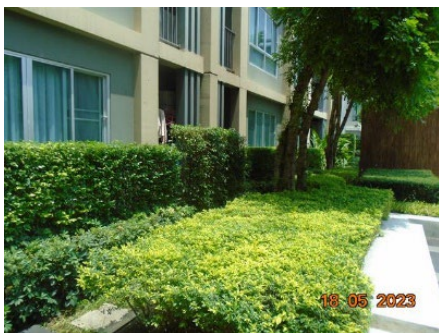
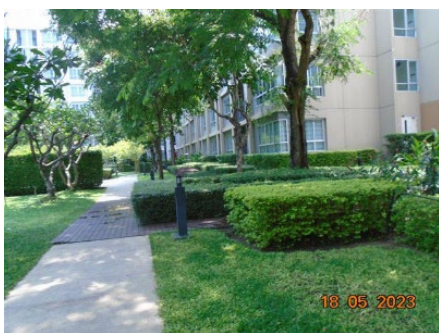
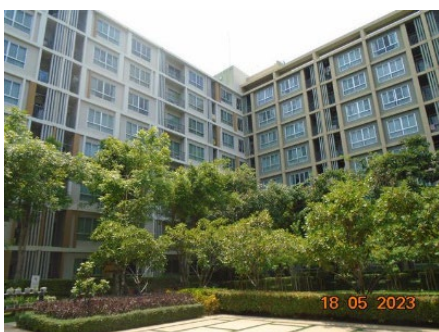
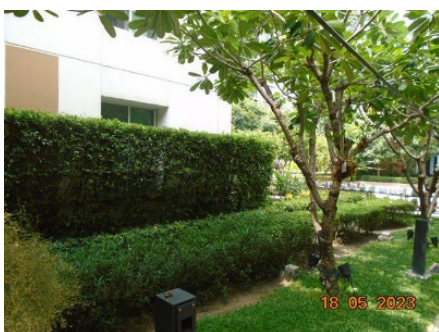
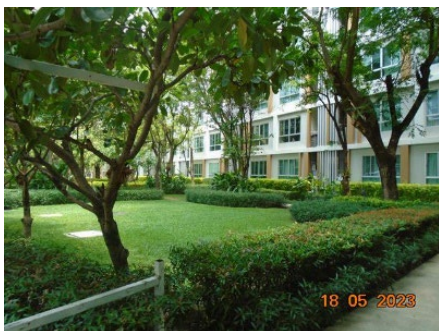
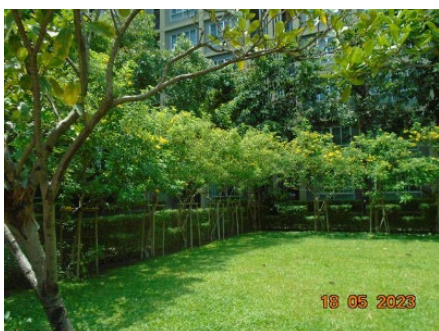
ผลกระทบสิ่งแวดล้อม	มาตรการป้องกันและแก้ไขผลกระทบสิ่งแวดล้อม	ผลการปฏิบัติตามมาตรการ	ปัญหาอุปสรรค ข้อเสนอแนะ/ แนวทางแก้ไข	เอกสารประกอบผล การปฏิบัติตาม มาตรการ
<b>1. ทรัพยากรสิ่งแวดล้อมทางกายภาพ</b>				
<b>1.1 สภาพภูมิประเทศ</b>	- จัดให้มีพื้นที่สีเขียว 3,947.97 ตารางเมตร	- โครงการปฏิบัติตามมาตรการโดยมีการปลูกต้นไม้ภายในพื้นที่โครงการ บริเวณชั้นล่าง และแนวเขตที่ดินโครงการ	-	ภาพที่ 2-1 พื้นที่สีเขียวโครงการ

- จัดให้มีพื้นที่สีเขียว 3,947.97 ตารางเมตร	- โครงการปฏิบัติตามมาตรการโดยมีการปลูกต้นไม้ ภายในพื้นที่โครงการ บริเวณชั้นล่าง และแนวเขต ที่ดินโครงการ	-	ภาพที่ 2-1 พื้นที่สีเขียวโครงการ

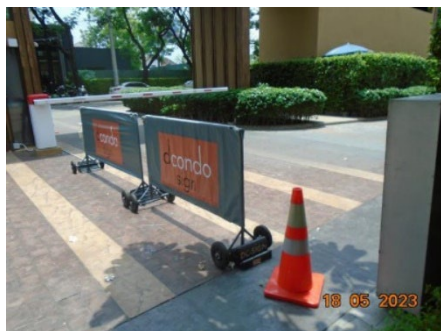
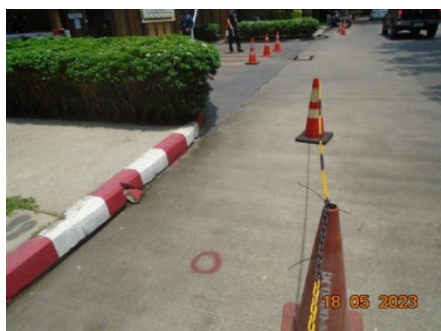
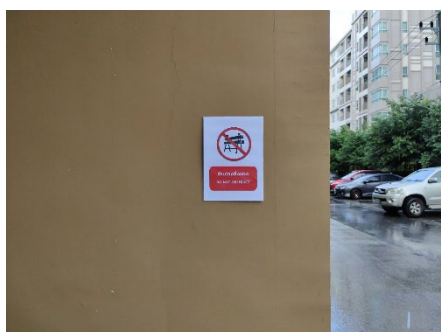
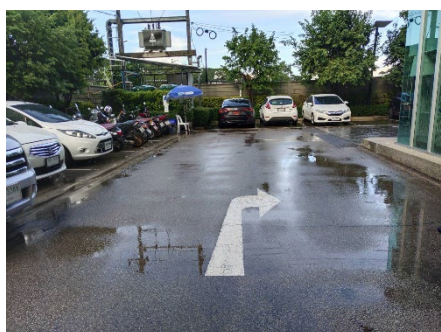
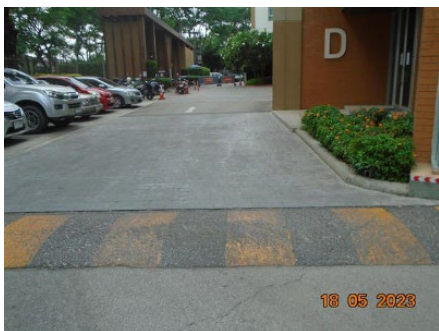
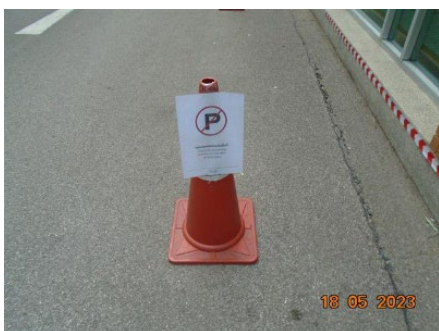
- ติดป้ายห้ามติดเครื่องยนต์ทิ้งไว้บริเวณลาน จอดรถยนต์ โดยดับเครื่องยนต์เมื่อจอดรถแล้ว	- โครงการปฏิบัติตามมาตรการโดยมีการติดตั้งป้าย ห้ามติดเครื่องยนต์ทิ้งไว้บริเวณลานจอดรถยนต์	-	ภาพที่ 2-2 ป้ายและสัญลักษณ์ จราจร

- มีป้ายเตือนห้ามวางสิ่งของหนักบนชั้น หรือที่สูงๆ เมื่อเกิดแผ่นดินไหวอาจได้รับอันตรายจากการตกลงมาได้	- โครงการปฏิบัติตามมาตรการโดยมีสัญลักษณ์ป้ายเตือนห้ามวางสิ่งของหนักบนที่สูงเพื่อป้องกันอันตรายเมื่อเกิดแผ่นดินไหว	-	ภาพที่ 2-2 ป้ายและสัญลักษณ์จราจร

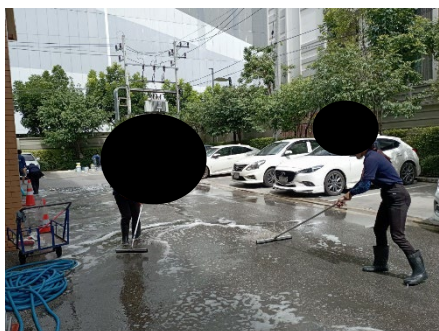
ภาพที่ 2-3 เจ้าหน้าที่ดูแลรักษาความสะอาดของถนนและลานจอด

1.3 สภาพภูมิอากาศและ คุณภาพอากาศ (ต่อ)	- จัดให้มีเจ้าหน้าที่ดูแลรักษาความสะอาดของถนน และลานจอดรถอย่างสม่ำเสมอ	- โครงการปฏิบัติตามมาตรการโดยมีเจ้าหน้าที่ดูแล รักษาความสะอาดถนน และบริเวณที่ จอดรถ ตลอดเวลา	-	ภาคผนวก ข-1 เอกสารสัญญาบริการ ดูแล ภาพที่ 2-3 เจ้าหน้าที่ดูแลรักษา ความสะอาดของถนน และลานจอด

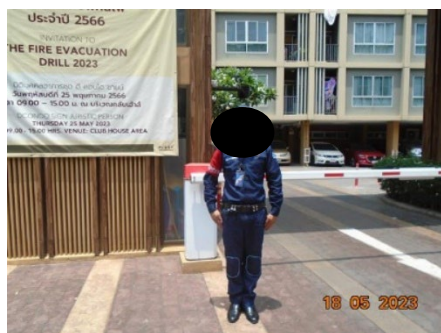
ภาพที่ 2-4 เจ้าหน้าที่รักษาความปลอดภัย กล้องวงจรปิดของโครงการ

- จัดให้มีเจ้าหน้าที่อำนวยความสะดวกในการจราจร	- โครงการปฏิบัติตามมาตรการโดยมีเจ้าหน้าที่รักษา ความปลอดภัยคอยอำนวยความสะดวกในการจราจร	-	ภาพที่ 2-4 เจ้าหน้าที่รักษาความ ปลอดภัย กล้องวงจร ปิดของโครงการ

- จัดให้มีเจ้าหน้าที่รักษาความปลอดภัยประจำอยู่ บริเวณทางเข้า-ออก โครงการตลอดเวลา 24 ชั่วโมง	- โครงการปฏิบัติตามมาตรการโดยมีเจ้าหน้าที่ รปภ. ออกตรวจสอบความเรียบร้อยตลอด 24 ชั่วโมง พร้อมกล้องวงจรปิด	-	ภาพที่ 2-4 เจ้าหน้าที่รักษาความ ปลอดภัย กล้องวงจร ปิดของโครงการ

- จัดให้มีระบบควบคุมการเปิด-ปิดประตู Lobby จากห้องพัก พร้อมสัญญาณภาพโทรทัศน์วงจรปิด (CCTV)	- โครงการปฏิบัติตามมาตรการโดยมีระบบควบคุม การเปิด-ปิดประตู Lobby จากห้องพัก และมีกล้อง วงจรปิดหน้าประตูทางเข้า	-	ภาพที่ 2-4 เจ้าหน้าที่รักษาความ ปลอดภัย กล้องวงจร ปิดของโครงการ

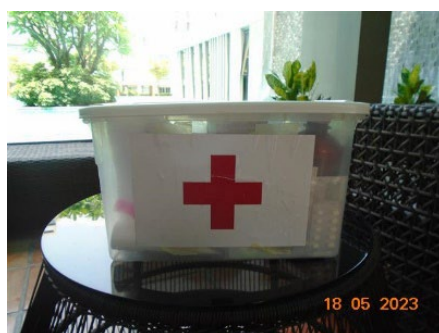
1.5 การเกิดแผ่นดินไหว	ก่อนเกิดแผ่นดินไหว			
	- เตรียมไฟฉายพร้อมถ่านไฟฉาย และกล่องปฐมพยาบาลเบื้องต้น ไว้ในโครงการ เพื่อให้เจ้าหน้าที่ทราบว่ายู่ไหน	- โครงการปฏิบัติตามมาตรการโดยจัดเตรียมไฟฉายพร้อมถ่านไฟฉาย และกล่องปฐมพยาบาลเบื้องต้นไว้ในโครงการ	-	ภาพที่ 2-5 กล่องปฐมพยาบาลเบื้องต้น

- เตรียมบุคลากรที่มีความรู้ด้านปฐมพยาบาล	- โครงการปฏิบัติตามมาตรการโดยมีบุคลากรที่มีความรู้ด้านปฐมพยาบาลไว้เมื่อเกิดเหตุฉุกเฉิน	-	ภาพที่ 2-5 กล่องปฐมพยาบาลเบื้องต้น

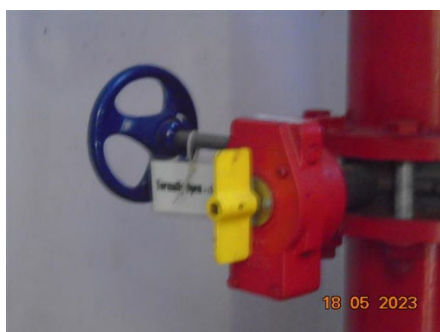
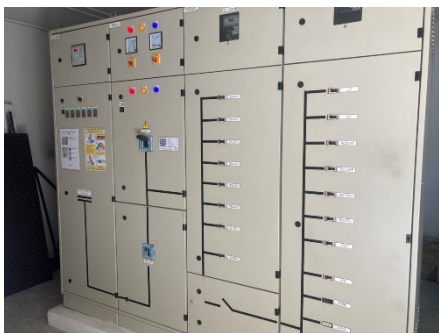
ภาพที่ 2-6 แผ่นป้ายแสดงตำแหน่งของวาล์วปิดน้ำ วาล์วปิดก๊าซ สะพานไฟฟ้า

- มีแผนป้ายแสดงตำแหน่งของวาล์วปิดน้ำ วาล์วปิดก๊าซ สะพานไฟฟ้าสำหรับตัดกระแสไฟฟ้า	- โครงการปฏิบัติตามมาตรการโดยมีแผนป้ายแสดงตำแหน่งของวาล์วปิดน้ำ และสะพานไฟฟ้าสำหรับตัดกระแสไฟฟ้าไว้บริเวณโครงการ	-	ภาพที่ 2-6 แผนป้ายแสดงตำแหน่งของวาล์วปิดน้ำ สะพานไฟฟ้า

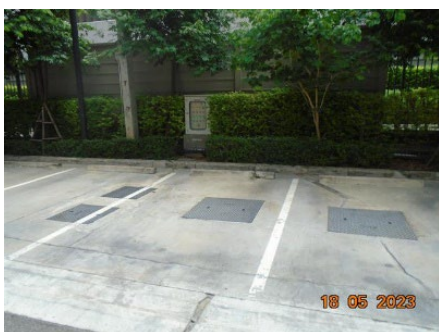
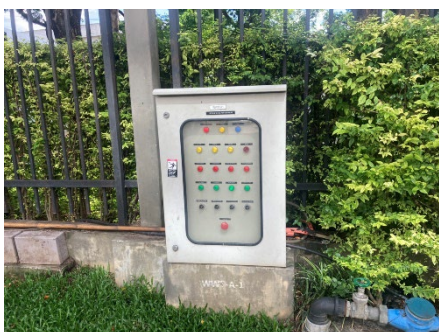
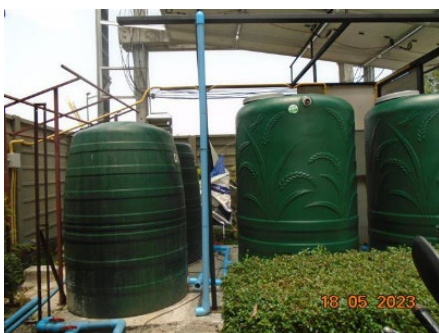
ภาพที่ 2-8 ระบบบำบัดน้ำเสียโครงการ

1.6 คุณภาพน้ำ	- โครงการใช้ระบบบำบัดน้ำเสียเป็นระบบ Activated Sludge จำนวน 8 ชุด และเป็นระบบบำบัดแบบเกรอะ-กรองแบบเติมอากาศ (Septic anaerobic & Aerobic filter) จำนวน 3 ชุด	- โครงการปฏิบัติตามมาตรการโดยได้ใช้ระบบบำบัดน้ำเสียแบบ Activated Sludge ของอาคาร A B C และ D ส่วนระบบบำบัดน้ำเสียแบบเกรอะ-กรองแบบเติมอากาศของอาคารคลับเฮาส์ และอาคารพักผ่อนรวมตามที่มาตรการกำหนด	-	ภาพที่ 2-8 ระบบบำบัดน้ำเสีย โครงการ

2. ทรัพยากรชีวภาพ 2.1 นิเวศวิทยานบก 2.2 นิเวศวิทยาในน้ำ	- - โครงการใช้ระบบบำบัดน้ำเสียเป็นระบบ Activated Sludge จำนวน 8 ชุด และเป็นระบบบำบัดแบบเกราะ-กรองแบบเติมอากาศ (Septic anaerobic & Aerobic filter) จำนวน 3 ชุด สามารถรองรับน้ำเสียได้ 500 ลบ.ม./วัน	- - โครงการปฏิบัติตามมาตรการโดยใช้ระบบบำบัดน้ำเสียแบบ Activated Sludge ของอาคาร A B C และ D ส่วนระบบบำบัดน้ำเสียแบบเกราะ-กรองแบบเติมอากาศของอาคารคลับเฮาส์ และอาคารพักผ่อนฟอยรวม ซึ่งสามารถรองรับน้ำเสียได้อย่างเพียงพอ	- -	- - <b>ภาพที่ 2-8</b> ระบบบำบัดน้ำเสียโครงการ

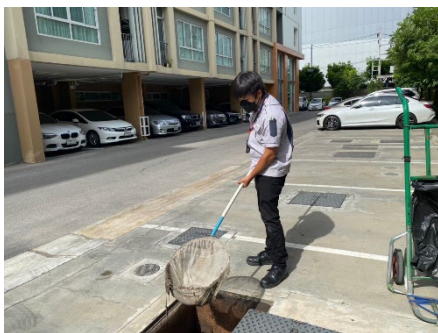
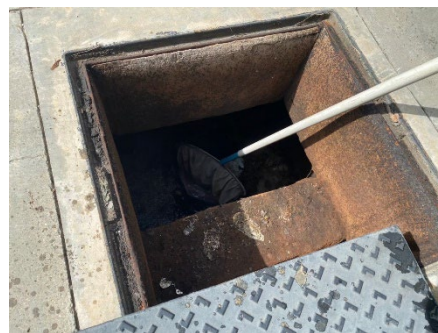
ภาพที่ 2-9 สูบตะกอนและดักไขมัน

- สูบกากตะกอนจากบ่อเกรอะเป็นประจำปีละ 1 ครั้ง	- โครงการปฏิบัติตามมาตรการโดยมีการสูบกากตะกอนบ่อเกรอะเป็นประจำ	-	ภาพที่ 2-9 สูบตะกอน และตักไขมัน
	- ตักกากตะกอนไขมันใส่ภาชนะเพื่อฝังให้แห้งก่อนนำไปทิ้งรวมกับขยะแห้งต่อไป	- โครงการปฏิบัติตามมาตรการโดยมีการตักไขมัน ใส่ภาชนะเพื่อฝังให้แห้งก่อนนำไปทิ้งรวมกับขยะแห้งทุกครั้ง	-	ภาพที่ 2-9 สูบตะกอน และตักไขมัน

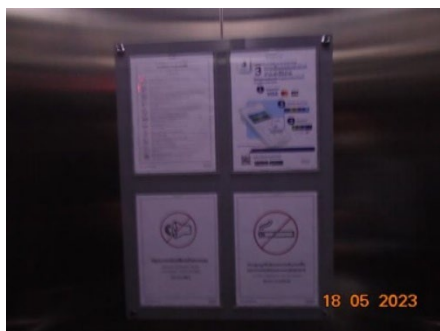
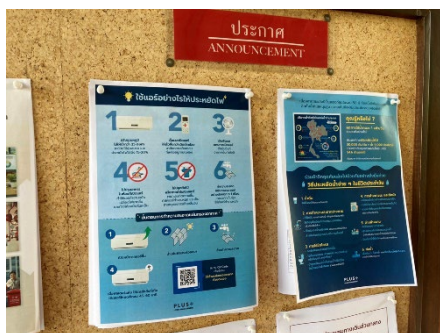
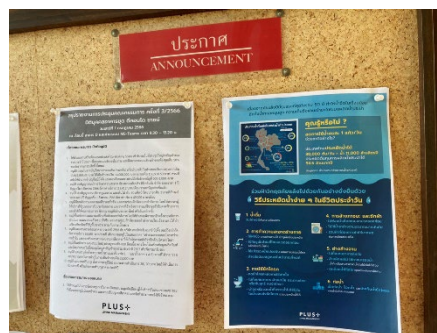
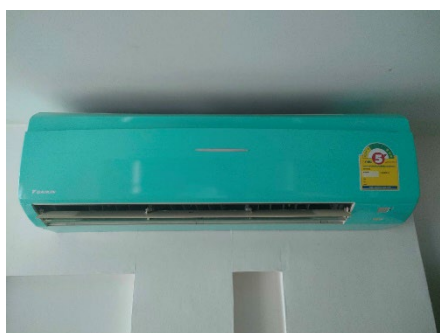
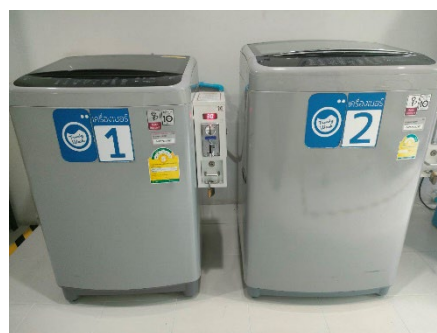
ภาพที่ 2-11 การรณรงค์ประชาสัมพันธ์

- ติดป้ายรณรงค์ให้ผู้พักอาศัยใช้น้ำอย่างประหยัด	- โครงการปฏิบัติตามมาตรการโดยมีการประชาสัมพันธ์ให้ผู้พักอาศัยใช้น้ำอย่างประหยัดโดยติดประชาสัมพันธ์ไว้ในโครงการ	-	- <b>ภาพที่ 2-11</b> การรณรงค์ประชาสัมพันธ์

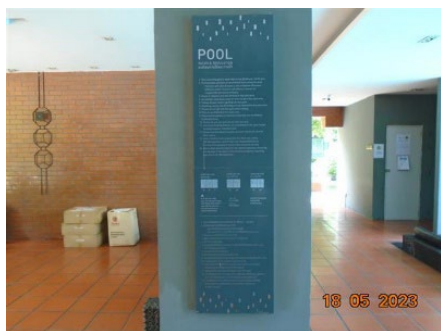
ภาพที่ 2-12 เครื่องมือตรวจวัดน้ำสระว่ายน้ำ (pH,  $\text{Cl}_2$ )

3.2 การจัดการสระว่ายน้ำ (ต่อ)	<ul style="list-style-type: none"> <li>- จัดหาเครื่องมือสำหรับตรวจวิเคราะห์คุณภาพน้ำไว้ประจำ รวมทั้งบันทึกผลการตรวจวิเคราะห์และข้อมูลอื่นที่จำเป็น ดังนี้                         <ol style="list-style-type: none"> <li>(1) เครื่องมือที่ใช้ตรวจวิเคราะห์ปริมาณคลอรีนต้องสามารถตรวจวิเคราะห์ได้ในช่วง 0.2-2 ส่วนในล้านส่วน</li> <li>(2) เครื่องมือที่ใช้ตรวจวิเคราะห์ค่าความเป็นกรด-ด่าง ต้องสามารถตรวจวัดได้ อย่างน้อยช่วง 3-9 และสามารถอ่านค่าได้ช่วงละ 1</li> <li>(3) มีการบันทึกข้อมูลจำนวนผู้ใช้สระว่ายน้ำในแต่ละวัน แยกเพศและ อายุ ระยะเวลาที่ใช้สระว่ายน้ำ</li> </ol> </li> </ul>	<ul style="list-style-type: none"> <li>- โครงการปฏิบัติตามมาตรการโดยมีเครื่องมือตรวจวัดคุณภาพน้ำสระว่ายน้ำ และทำบันทึกข้อมูลจำนวนผู้ใช้สระว่ายน้ำในแต่ละวันตามที่มาตรฐานกำหนด</li> </ul>	-	<p><b>ภาคผนวก ข-6</b> เอกสารการตรวจสอบคุณภาพน้ำในสระว่ายน้ำ</p> <p><b>ภาคผนวก ข-7</b> บันทึกข้อมูลจำนวนผู้ใช้สระว่ายน้ำ</p> <p><b>ภาพที่ 2-12</b> เครื่องมือตรวจวัดน้ำสระว่ายน้ำ (pH, Cl<sub>2</sub>)</p>

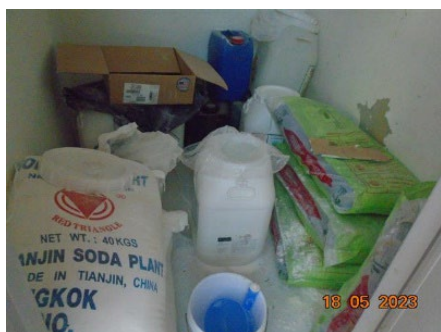
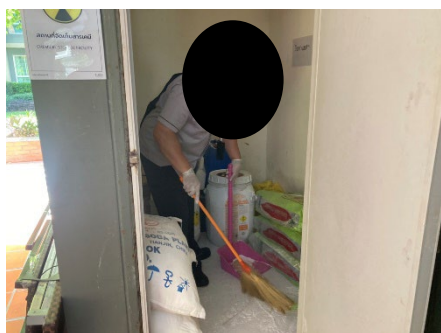
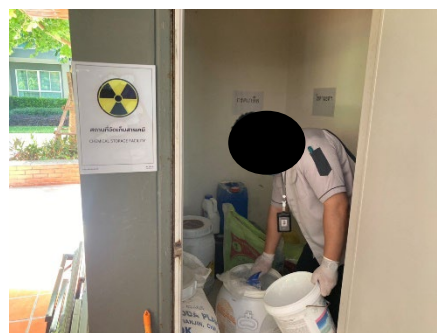
ภาพที่ 2-13 ห้องเก็บสารเคมี

<ul style="list-style-type: none"> <li>- การจัดการเกี่ยวกับสารเคมี                         <ol style="list-style-type: none"> <li>(1) สถานที่เก็บสารเคมี ต้องมีว่า “สถานที่เก็บสารเคมีอันตราย” และ “ห้ามเข้า” มีการระบายอากาศดีและมีการป้องกันน้ำซึมเข้าภาชนะบรรจุสารเคมี และมีการจัดเก็บสารเคมีเป็นไปตามกฎหมายที่เกี่ยวข้อง</li> <li>(2) สารเคมีที่ใช้ต้องมีฉลากระบุชื่อสารเคมี ส่วนผสมหรือส่วนประกอบที่เป็นอันตราย วิธีการใช้และวิธีการปฐมพยาบาลในกรณีฉุกเฉิน หรือตามที่กฎหมายอื่นกำหนด</li> </ol> </li> </ul>	<ul style="list-style-type: none"> <li>- โครงการปฏิบัติตามมาตรการโดยมีห้องเก็บสารเคมีที่มีป้ายแสดงชัดเจน มีการจัดเก็บสารเคมีเป็นไปตามกฎหมายตามที่มาตรการกำหนด</li> </ul>	-	<p><b>ภาพที่ 2-13</b> ห้องเก็บสารเคมี</p>

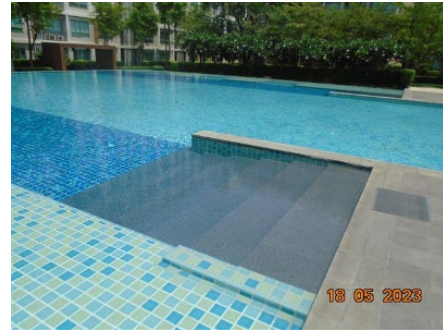
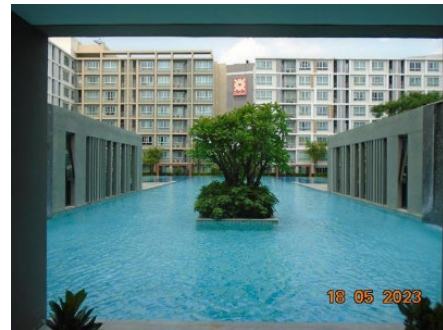
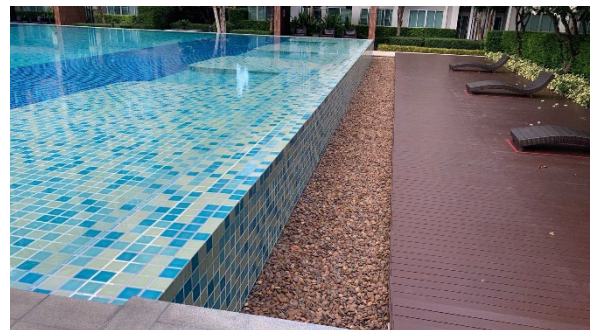
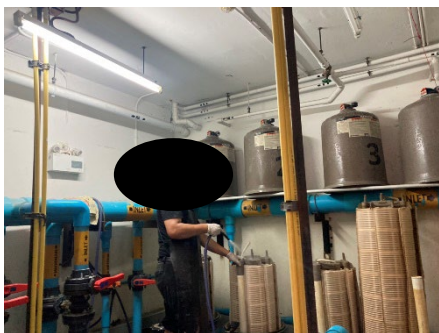
ผลกระทบสิ่งแวดล้อม	มาตรการป้องกันและแก้ไขผลกระทบสิ่งแวดล้อม	ผลการปฏิบัติตามมาตรการ	ปัญหาอุปสรรค ข้อเสนอแนะ/ แนวทางแก้ไข	เอกสารประกอบผล การปฏิบัติตาม มาตรการ
3.2 การจัดการสระว่ายน้ำ (ต่อ)	(7) ห้ามสูบบุหรี่ ดื่ม น้ำ หรือรับประทานอาหารในห้องจัดเก็บสารเคมี (8) ดูแลความสะอาดอย่างสม่ำเสมอ หากสารเคมีหกรั่วไหลต้องทำความสะอาดทันที			
	- การจัดการสิ่งปฏิกูลจัดให้มีห้องน้ำ ห้องส้วม และการบำบัดสิ่งปฏิกูลดังนี้ (1) มีห้องน้ำ ห้องส้วมแยกจากกัน โดยมีแบบและจำนวนตามที่กำหนดในกฎหมายว่าด้วยการควบคุมอาคารและกฎหมายอื่นที่เกี่ยวข้อง (2) ลักษณะของห้องส้วม การบำบัด และการกำจัดสิ่งปฏิกูลถูกต้องตามหลักสุขาภิบาล (3) ดูแลรักษาความสะอาดของห้องน้ำ และห้องส้วมเป็นประจำทุกวันที่เปิดให้บริการ (4) ภายในห้องน้ำ ควรมีวัสดุอุปกรณ์ตามความจำเป็นและเหมาะสม	- โครงการปฏิบัติตามมาตรการโดยมีห้องน้ำ และห้องส้วมแยกกันในบริเวณสระว่ายน้ำ และมีการดูแลรักษาความสะอาดห้องน้ำเป็นประจำทุกวัน	-	ภาพที่ 2-14 สระว่ายน้ำโครงการ

3.3 ด้านสุขภาพจาก สระว่ายน้ำ 1) โครงสร้างสระว่ายน้ำ	- สร้างด้วยคอนกรีตเสริมเหล็กหรือวัสดุที่มีความแข็งแรง น้ำซึมไม่ได้ พื้น และผนังเรียบทำความสะอาดง่าย	- โครงการปฏิบัติตามมาตรการโดยสระว่ายน้ำของโครงการเป็นคอนกรีตเสริมเหล็กแข็งแรง ไม่มีน้ำซึมพื้น และผนังเรียบทำความสะอาดง่าย	-	ภาพที่ 2-14 สระว่ายน้ำโครงการ

- จัดให้มีรางระบายน้ำ รอบสระว่ายน้ำ เพื่อรับน้ำฝนที่มีลักษณะทำความสะอาดง่าย และขนาดเพียงพอเพื่อรับน้ำฝนหรือมีบ่อพักน้ำฝน เพื่อให้สามารถรับน้ำฝนเพียงพอ	- โครงการปฏิบัติตามมาตรการโดยมีรางระบายน้ำรอบสระว่ายน้ำ และสามารถรับน้ำฝนเพียงพอ	-	ภาพที่ 2-14 สระว่ายน้ำโครงการ

- ขอบสระว่ายน้ำ และทางเดินรอบสระว่ายน้ำ ต้องไม่ลื่นน้ำ ไม่ขัง ทำความสะอาดง่ายและสามารถป้องกันน้ำจากทางเดินไหลลงสู่สระว่ายน้ำ	- โครงการปฏิบัติตามมาตรการโดยมีเจ้าหน้าที่ดูแลขอบสระว่ายน้ำ และทางเดินรอบสระไม่ให้มีน้ำขัง และทำความสะอาดอยู่เสมอ	-	ภาพที่ 2-14 สระว่ายน้ำโครงการ

- อาคารประกอบต้องทำด้วยวัสดุมั่นคงแข็งแรง พื้นเรียบน้ำซึมไม่ได้ ไม่ลื่น ทำความสะอาดง่าย พื้นลาดเอียงเล็กน้อยเพื่อการระบายน้ำที่ดี แยกกันเป็นสัดส่วนระหว่างชายและหญิง	- โครงการปฏิบัติตามมาตรการโดยอาคารสระว่ายน้ำ ทำด้วยวัสดุแข็งแรง ทำความสะอาดง่าย และมีห้องน้ำแยกสัดส่วนระหว่างชายและหญิง	-	ภาพที่ 2-14 สระว่ายน้ำโครงการ

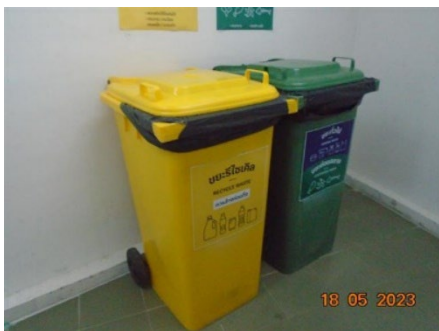
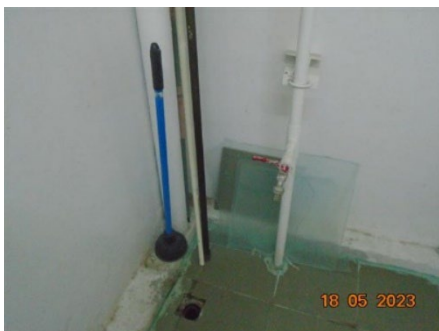
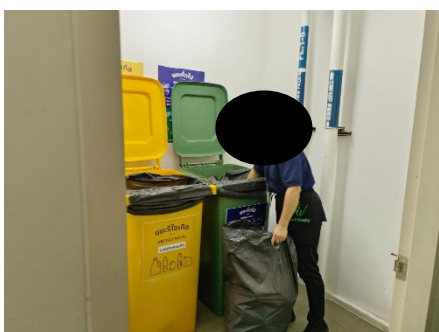
ภาพที่ 2-16 ห้องพักมูลฝอย

<p>- จัดให้มีการจัดการมูลฝอยดังนี้</p> <p>(1) มีการคัดแยกมูลฝอยและมีภาชนะรองรับมูลฝอยแยกตามประเภท</p> <p>(2) มีภาชนะรองรับมูลฝอยที่เพียงพอตามหลักสุขาภิบาล</p>	- โครงการปฏิบัติตามมาตรการโดยมีการจัดการมูลฝอย โดยมีการแยกภาชนะมูลฝอยตามประเภท มีการทำความสะอาดภาชนะรองรับมูลฝอย และรวบรวมขยะมูล ฝอยไปไว้ที่ห้องพักมูลฝอยรวมเพื่อรอการกำจัดของเทศบาลต่อไป	-	<p>ภาพที่ 2-16 ห้องพักมูลฝอย</p>

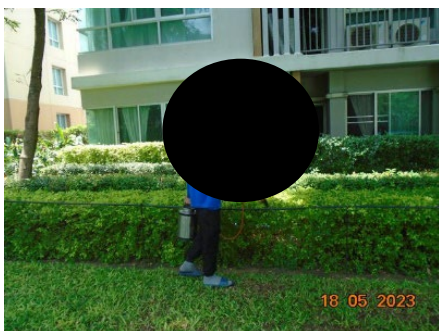
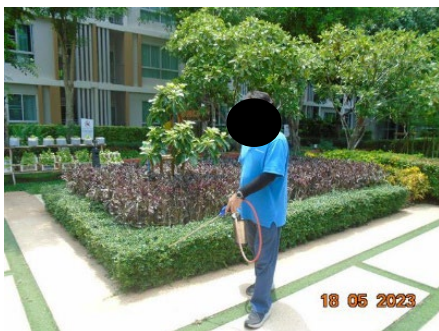
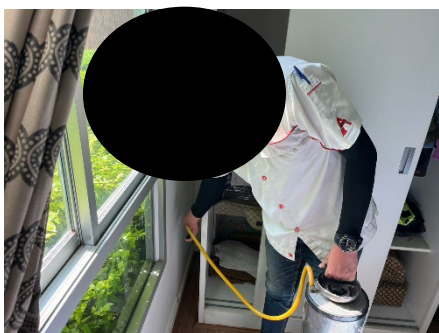
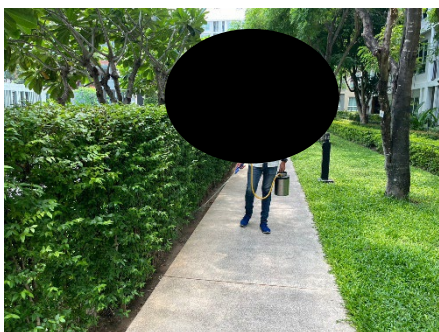
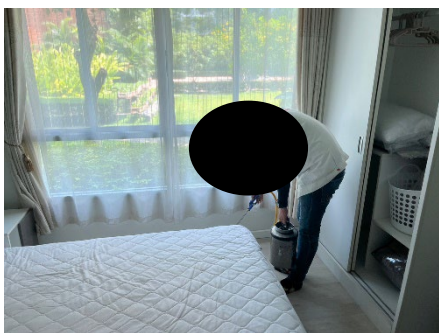
3.2 การจัดการสระว่ายน้ำ (ต่อ)	- การป้องกันควบคุมสัตว์และแมลงนำโรค (1) ภายในสถานประกอบกิจการ ไม่ควรมีหนู แมลงวันและแมลงสาบ (2) ต้องมีการป้องกัน ควบคุมกำจัดสัตว์และแมลง นำโรคโดยเฉพาะหนู แมลงวัน และแมลงสาบ อย่างถูกต้องตามหลักสุขาภิบาล	- โครงการปฏิบัติตามมาตรการโดยมีการว่าจ้าง ห้างหุ้นส่วนจำกัด อเมริกัน เพสท์ คอนโทรล เซอร์วิส ในการกำจัดแมลง โดยทำการฉีดแมลงเดือนละ 1 ครั้ง	-	ภาคผนวก ข-8 สัญญาจ้างจัดแมลง ภาพที่ 2-17 เจ้าหน้าที่กำจัดแมลง

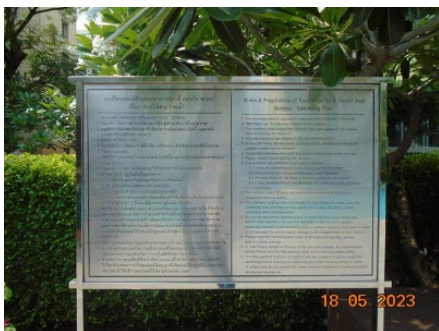
ภาพที่ 2-18 ข้อปฏิบัติของผู้ใช้บริการบริเวณสระว่ายน้ำ

- ต้องจัดให้มีป้ายแสดงข้อปฏิบัติสำหรับผู้ใช้บริการ ติดไว้ในบริเวณสระว่ายน้ำให้มองเห็นชัดเจน	- โครงการปฏิบัติตามมาตรการโดยมีป้ายแสดง ข้อปฏิบัติของผู้ใช้บริการบริเวณสระว่ายน้ำ	-	ภาพที่ 2-18 ข้อปฏิบัติของ ผู้ให้บริการบริเวณ สระว่ายน้ำ

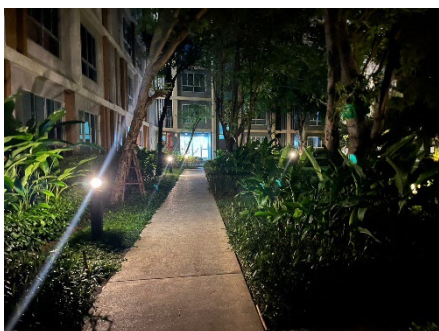
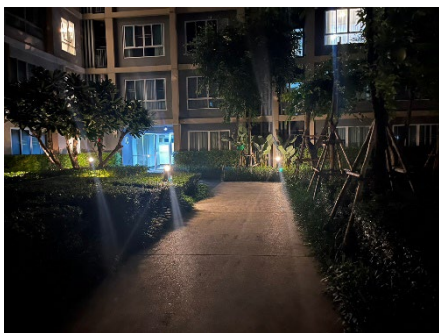
- จัดให้มีไฟส่องสว่างบริเวณทางเดินและภายใน สระว่ายน้ำ ให้เพียงพอต่อการมองเห็น เพื่อ ป้องกันการเกิดอุบัติเหตุของผู้ใช้สระว่ายน้ำ	- โครงการปฏิบัติตามมาตรการโดยมีไฟส่องสว่าง บริเวณทางเดินและภายในสระว่ายน้ำ	-	ภาพที่ 2-19 ไฟส่องสว่าง

- จัดให้มีไฟส่องสว่างเพียงพอตลอดทางเดินจาก อาคารไปยังสระว่ายน้ำ และบริเวณโดยรอบ สระว่ายน้ำ	- โครงการปฏิบัติตามมาตรการโดยมีไฟส่องสว่าง บริเวณทางเดินและภายในสระว่ายน้ำ	-	ภาพที่ 2-19 ไฟส่องสว่าง
