ผลการปฏิบัติตามมาตรการป้องกันและแก้ไข
ผลกระทบสิ่งแวดล้อม

2.1 การตรวจประเมินการปฏิบัติตามมาตรการป้องกันและแก้ไขผลกระทบสิ่งแวดล้อม

การติดตามตรวจสอบการปฏิบัติตามมาตรการป้องกันและแก้ไขผลกระทบสิ่งแวดล้อมของโครงการระบบทางด่วนทดแทน โครงการทางด่วนสายพญาไท-พุทธมณฑล บนเขตทางรถไฟแห่งประเทศไทย สายบางซื่อ-พระราม 6 เชื่อมกับถนนบรมราชชนนี (โครงการทางพิเศษประจิมรัชยา) การทางพิเศษแห่งประเทศไทย (กทพ.) ระหว่างเดือนมกราคม-มิถุนายน พ.ศ. 2566 ได้ดำเนินการเมื่อวันที่ 11 พฤษภาคม พ.ศ. 2566 ร่วมกับผู้แทนจาก บริษัท ทางด่วนและรถไฟฟ้ากรุงเทพ จำกัด (มหาชน) (ปอีเอ็ม) แสดงดังรูปที่ 2-1 โดยมีรายละเอียดผลการปฏิบัติตามมาตรการป้องกันและแก้ไขผลกระทบสิ่งแวดล้อมระยะดำเนินการ แสดงดังตารางที่ 2-1 และ รูปที่ 2-2 ถึง รูปที่ 2-22

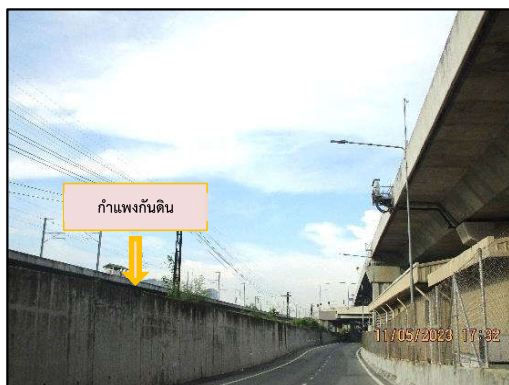
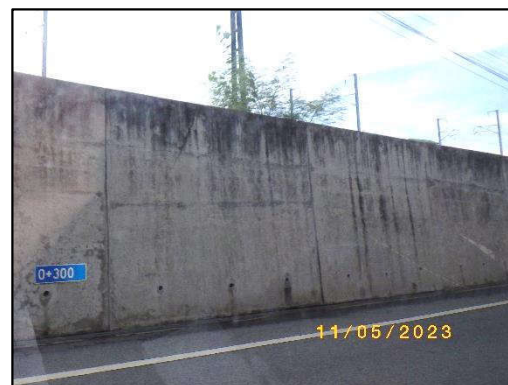
รูปที่ 2-2 กำแพงกันดิน

2. การชะล้างพังทลายของดิน			
(1) โครงการได้ออกแบบให้มีกำแพงกันดิน (Retaining Wall) ด้านข้างของคันทาง อีกทั้งมีการปลูกต้นไม้ด้านข้างกำแพงกันดิน เพื่อเป็นการป้องกันการพังทลาย	- โครงการได้ดำเนินการก่อสร้างกำแพงกันดิน (Retaining Wall) และมีการปลูกพืชคลุมดินเพื่อป้องกันการพังทลายของดิน ซึ่งบริเวณที่ปลูกต้นไม้ด้านข้างกำแพงกันดินเป็นพื้นที่ของการรถไฟแห่งประเทศไทย	-	รูปที่ 2-2 ถึงรูปที่ 2-3 และภาคผนวก ก-4

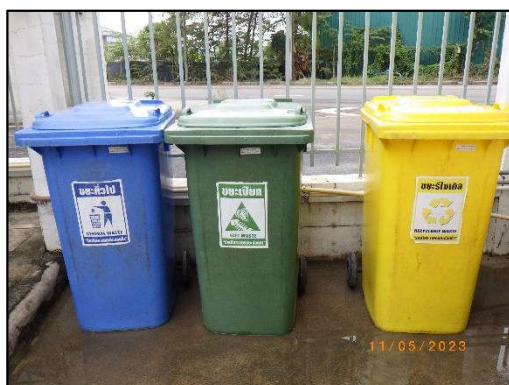
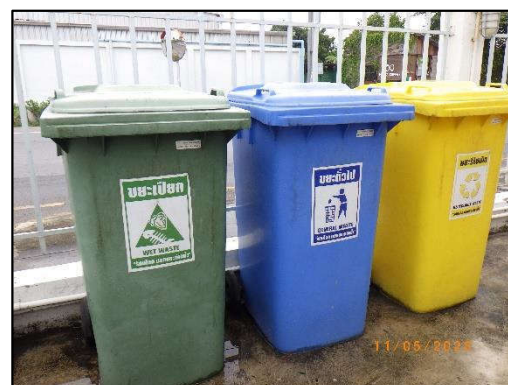
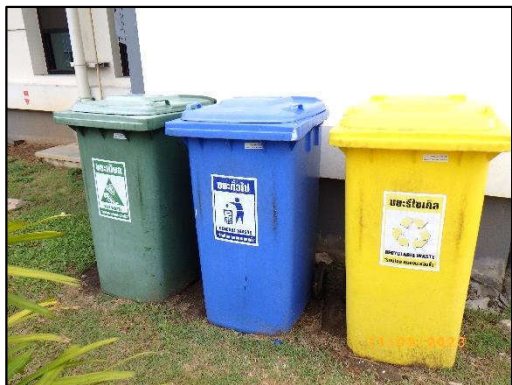
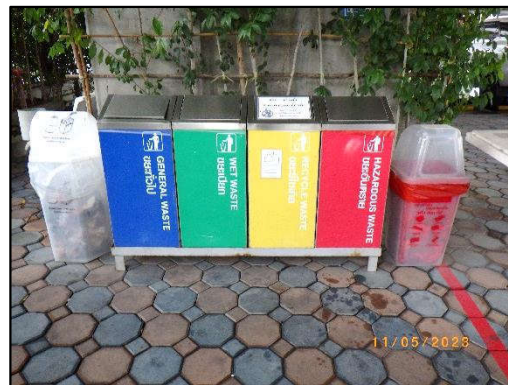
รูปที่ 2-4 ภาพขณะรองรับขยะมูลฝอยแบบแยกประเภทบริเวณพื้นที่ด้านเก็บค่าผ่านทาง

3. คุณภาพน้ำผิวดิน และน้ำจืด			
(1) เก็บรวบรวมขยะให้มีประสิทธิภาพ เพื่อป้องกันไม่ให้เกิดขยะลงในแหล่งน้ำ	- โครงการได้เตรียมภาชนะรองรับขยะแบ่งตามประเภทและมีฝักปิดมิดชิดไว้ที่ศูนย์ควบคุมทางพิเศษ และพื้นที่ด้านเก็บค่าผ่านทางทั้ง 10 แห่ง ทั้งนี้ ขยะมูลฝอยที่เกิดขึ้นจะถูกรวบรวมและนำไปทิ้งในจุดพักขยะ เพื่อรอสำนักงานเขตประจำท้องที่มารับไปกำจัดตามวิธีที่เหมาะสม	-	รูปที่ 2-4 ถึงรูปที่ 2-5 และภาคผนวก ก-5

(2) เพื่อลดผลกระทบด้านขยะมูลฝอยในบริเวณสถานีรถไฟ อาคารควบคุมด้านเก็บเงิน และอาคารควบคุมส่วนกลาง ผู้รับเหมาจะต้องจัดเตรียมภาชนะรองรับขยะมูลฝอย ความจุประมาณ 200 ลิตร ให้เพียงพอสำหรับเก็บรวบรวม ขยะในแต่ละพื้นที่ เพื่อรอให้เก็บกักขยะได้ประมาณ 2-3 วัน	- โครงการได้จัดเตรียมภาชนะรองรับขยะตามประเภทและมีฝาปิดมิดชิดไว้ที่ศูนย์ควบคุมทาง พิเศษและพื้นที่ด้านเก็บค่าผ่านทางทั้ง 10 แห่ง ทั้งนี้ ขยะมูลฝอยที่เกิดขึ้นจะถูกรวบรวม และนำไปทิ้งในจุดพักขยะ เพื่อรอสำนักงานเขตประจำท้องที่มารับไปกำจัดตามวิธี ที่เหมาะสม	-	รูปที่ 2-4 ถึง รูปที่ 2-5 และ ภาคผนวก ก-5

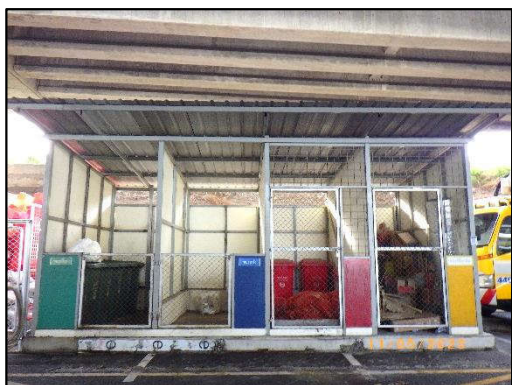
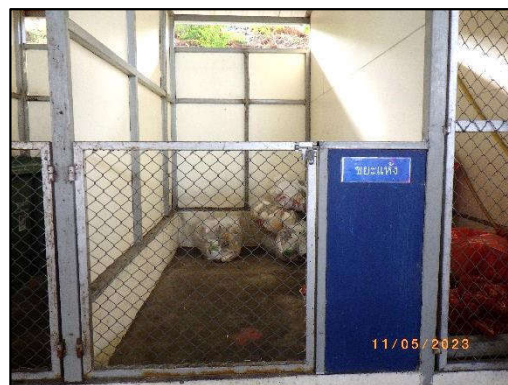
รูปที่ 2-5 จุดพักขยะของโครงการภายในพื้นที่อาคารศูนย์ควบคุมทางพิเศษ (CCB7)

(3) การทิ้งขยะมูลฝอยและกากของเสียอันตรายจะต้องมีการ ประสานงานล่วงหน้า เพื่อขออนุญาตจากหน่วยงานที่ เกี่ยวข้องกับการจัดการขยะ รวมทั้งผู้กำจัดขยะและผู้ขนส่ง ต้องได้รับใบอนุญาตจากกรมโรงงานอุตสาหกรรม	- โครงการได้รวบรวมกากของเสียแต่ละประเภทไว้ในอาคารรวบรวมของเสีย บริเวณศูนย์ควบคุม ทางพิเศษศรีรัช-วงแหวนรอบนอก (CGB7) เพื่อรอหน่วยงานที่เกี่ยวข้องในการขนส่ง กากของเสียมารับไปกำจัดตามวิธีที่เหมาะสม	-	รูปที่ 2-5 และ ภาคผนวก ก-5

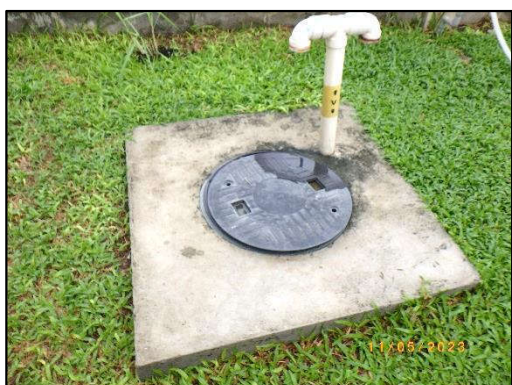
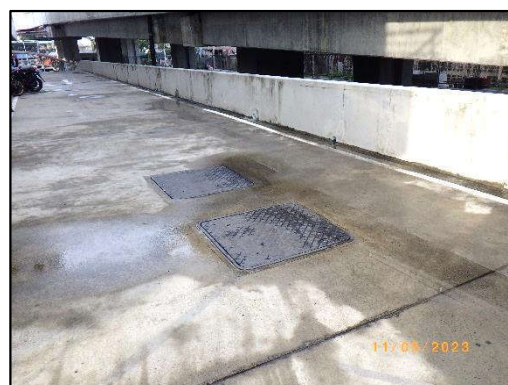
รูปที่ 2-6 ระบบบำบัดสำเร็จรูปบริเวณด้านเก็บค่าผ่านทางและอาคารศูนย์ควบคุมทางพิเศษ

(2) นำเสียน้ำทิ้งจะต้องถูกรวบรวมและบำบัดน้ำเสียเสียรูป	- โครงการได้ติดตั้งระบบบำบัดน้ำเสียสำเร็จรูปพร้อมถังดักไขมันในตำแหน่งห่างจากแหล่งน้ำธรรมชาติมากกว่า 100 เมตร ไว้ในบริเวณพื้นที่ศูนย์ควบคุมทางพิเศษและพื้นที่ด้านเก็บค่าผ่านทางทั้ง 10 แห่งของโครงการ	-	รูปที่ 2-6 ถึงรูปที่ 2-7

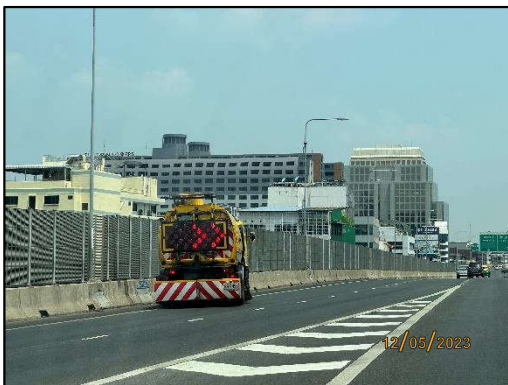
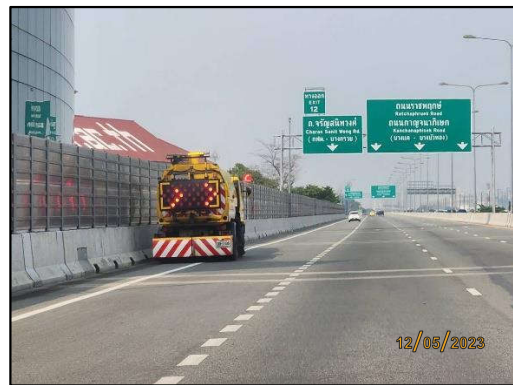
รูปที่ 2-8 การทำความสะอาดผิวถนน

(1) มีการซ่อมบำรุงและทำความสะอาดผิวการจราจรในเวลาปกติ และดูแลเส้นอย่างต่อเนื่อง เช่น มีดินทรายหล่น โดยอุบัติเหตุ	- โครงการมีแผนการบำรุงรักษาและทำความสะอาดสภาพถนนเป็นประจำ เช่น ซ่อมบำรุงผิวถนนที่ชำรุดโดยใช้แอสฟัลท์ หรือ คอนกรีต รวมทั้งมีแผนการทำความสะดวกผิวการจราจรอย่างสม่ำเสมอ	-	รูปที่ 2-8 และภาคผนวก ก-3 และภาคผนวก ก-6

(2) ซ่อมบำรุงและดูแลสภาพถนนอย่างสม่ำเสมอและรับซ่อมแซมในกรณีถนนเกิดชำรุด	- โครงการมีแผนการบำรุงรักษาสภาพถนนและทำความสะอาดเป็นประจำ เช่น ซ่อมบำรุงผิวถนนที่ชำรุดโดยใช้แอสฟัลท์ หรือ คอนกรีต และหากพบว่ามีการชำรุดทางโครงการจะเร่งดำเนินการซ่อมแซมและแก้ไขทันที	-	รูปที่ 2-8 และภาคผนวก ก-3 และภาคผนวก ก-6

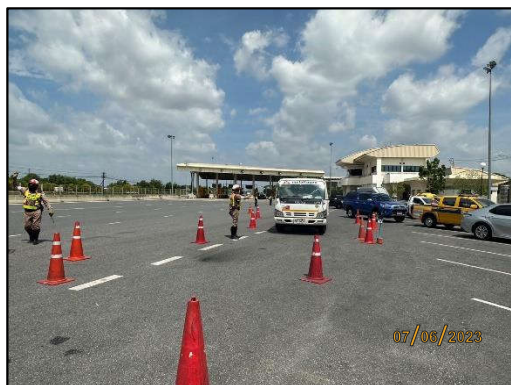
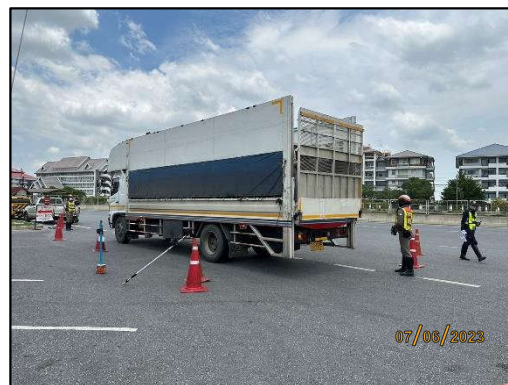
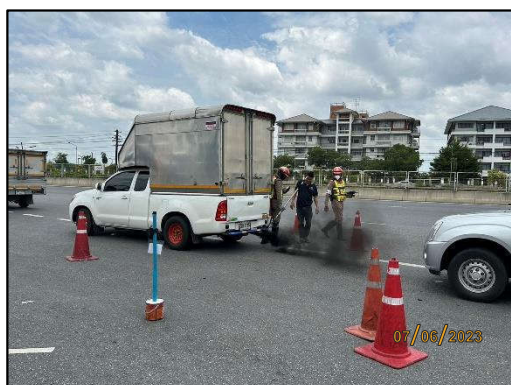
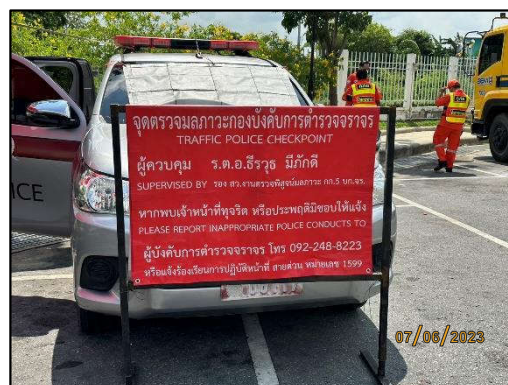
รูปที่ 2-9 การตรวจจับรถยนต์ควันดำที่ใช้บนทางพิเศษ

(2) มีการตรวจไอเสียยานพาหนะตามกฎหมายเป็นประจำ	- โครงการมีการดำเนินการตรวจสภาพยานพาหนะภายในโครงการอย่างสม่ำเสมอเพื่อควบคุมค่าไอเสียให้เป็นไปตามที่กฎหมายกำหนดอย่างต่อเนื่อง ทั้งนี้ในส่วนของการตรวจจับรถยนต์ควันดำที่ใช้มาใช้โครงการอยู่ในความรับผิดชอบของกองบังคับการตำรวจจราจร โดยโครงการได้ประสานกองบังคับการตำรวจจราจรให้ดำเนินการตามมาตรการฯ	-	รูปที่ 2-9 และภาคผนวก ก-7

11. สาธารณสุข/อาชีวอนามัย/ความปลอดภัย			
11.1 สาธารณสุข/อาชีวอนามัย			
(1) ใช้มาตรการตรวจจ้บรถยนต์วันตัดที่ใช้โครงการ	- การตรวจจ้บรถยนต์วันตัดที่ใช้มาใช้ในการอยู่ในความรับผิดชอบของกองบังคับการตำรวจจราจร โดยโครงการจะประสานกองบังคับการตำรวจจราจรให้ดำเนินการตามมาตรการฯ ต่อไป	-	รูปที่ 2-9 และภาคผนวก ก-7

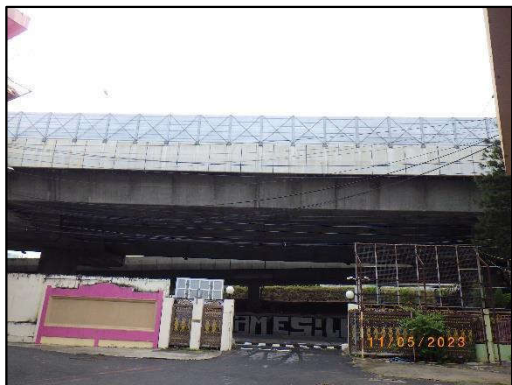
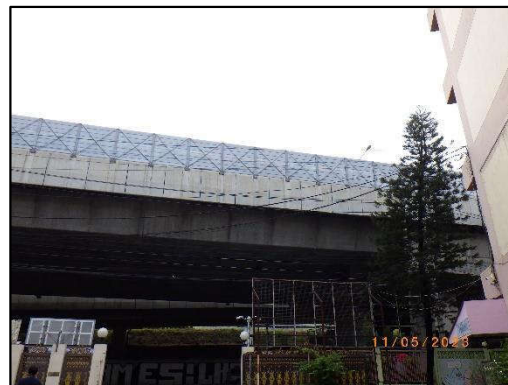
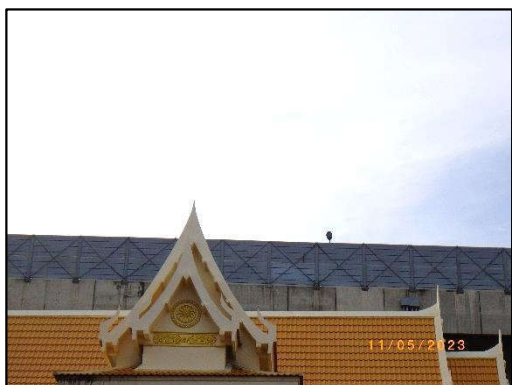
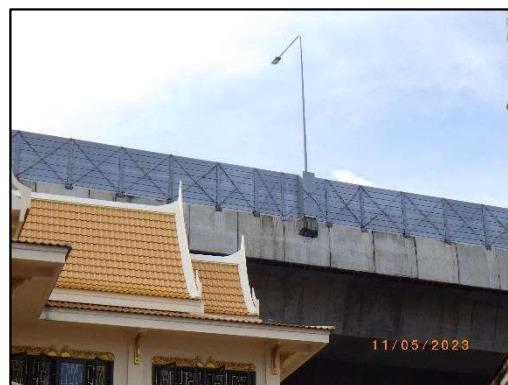
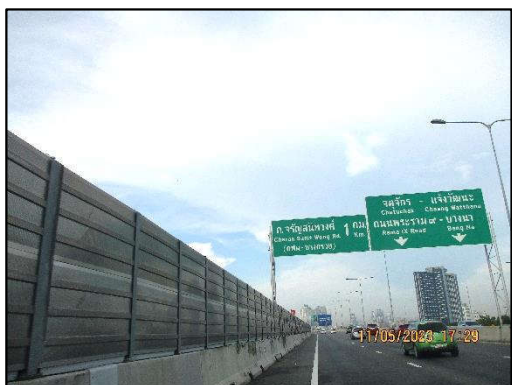
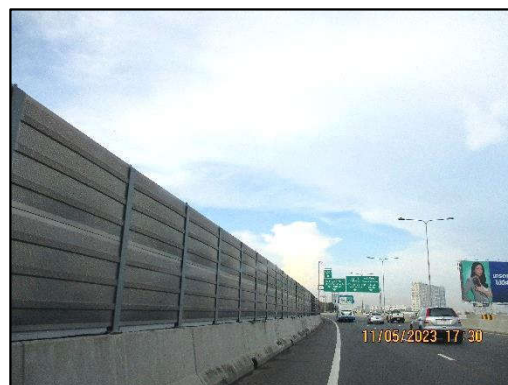
รูปที่ 2-13 กำแพงกั้นเสียง

(2) พิจารณาติดตั้งกำแพงกันเสียงเพิ่มเติมในบริเวณแหล่งรับผลกระทบด้านเสียงที่มีแนวโน้มจะเกิดเสียงดังเกินค่ามาตรฐานฯ จากการติดตามตรวจสอบผลกระทบสิ่งแวดล้อม	- โครงการมีการติดตั้งกำแพงกันเสียง จำนวน 4 จุด ได้แก่ <ul style="list-style-type: none"> ● หมู่บ้านสมชายพัฒนา 1 กม.10+085 ถึง กม.10+360 ระยะทาง 275 ม. ด้านเหนือ ● วัดเพลงและชุมชนวัดเพลง กม.8+995 ถึง กม.9+430 ระยะทาง 435 ม. ด้านใต้ ● หมู่บ้านสินพัฒนา กม.10+495 ถึง กม.10+860 ระยะทาง 365 ม. ด้านเหนือ ● รร. อนุบาลรัตนกุล รร. ศานติวิทยา ชุมชนริมทางรถไฟ รร. ประมุขวิทยา รร. วัดวิมุตยารามพิทยากร รร.วัดวิมุตยาราม และวัดวิมุตยาราม กม.11+165 ถึง กม.12+560 ระยะทาง 1,395 ม. ด้านใต้ 	-	รูปที่ 2-13

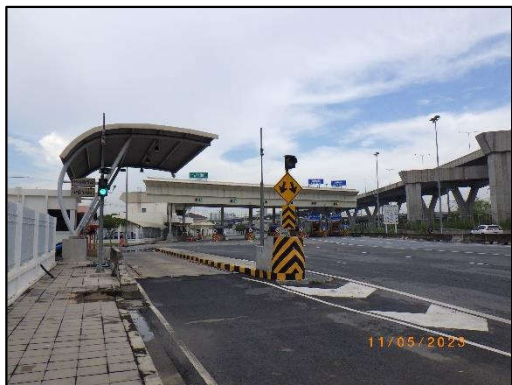
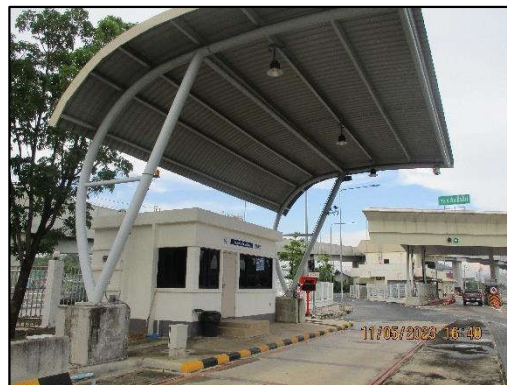
รูปที่ 2-14 ด้านซังน้ำหยกยานพาหนะบริเวณด่านเก็บค่าผ่านทาง

(2) กำหนดน้ำหนักยานพาหนะที่เข้ามาใช้เส้นทาง และทำการตรวจสอบอย่างต่อเนื่อง	- โครงการได้มีการกำหนดและควบคุมน้ำหนักยานพาหนะที่จะเข้ามาใช้เส้นทางให้เป็นไปตามข้อกำหนดของกฎหมาย โดยเฉพาะรถบรรทุกทุกทางโครงการมีด่านชั่งน้ำหนักรถก่อนที่เข้าใช้เส้นทาง	-	รูปที่ 2-14

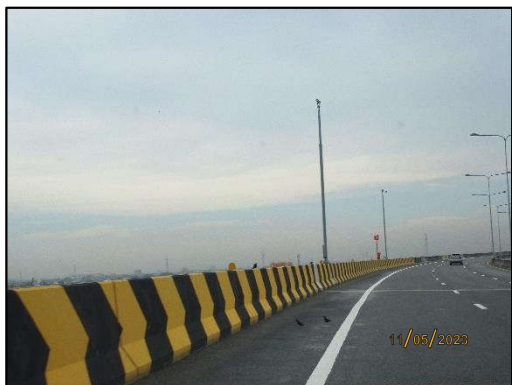
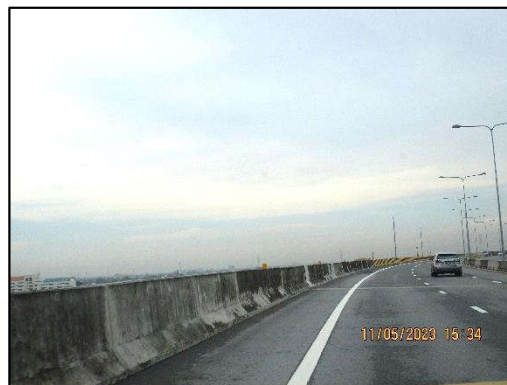
รูปที่ 2-15 กำแพงที่มีความแข็งแรงและมีความสูงเพื่อป้องกันการเกิดอุบัติเหตุ

(2) สร้างกำแพงที่มีความแข็งแรงและมีความสูงเพื่อป้องกันรถยนต์ที่เกิดอุบัติเหตุบนระบบทางด่วนตกลงมาในพื้นที่ศาสนสถานที่อยู่ใกล้	- โครงการมีการสร้างกำแพงที่มีความแข็งแรงและมีความสูงเพื่อป้องกันการเกิดอุบัติเหตุรถยนต์ตกลงมาด้านข้างทางด่วน	-	รูปที่ 2-15
