บทที่ 2

ผลการปฏิบัติตามมาตรการป้องกันและแก้ไข

ผลกระทบสิ่งแวดล้อม

### ผลการปฏิบัติตามมาตรการป้องกันและแก้ไขผลกระทบสิ่งแวดล้อม

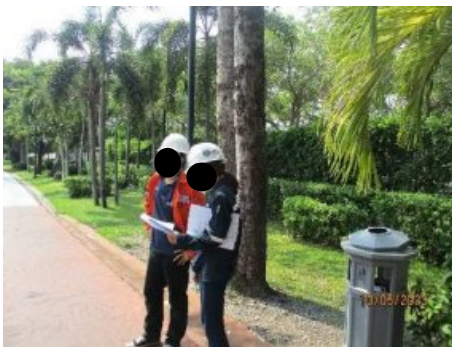
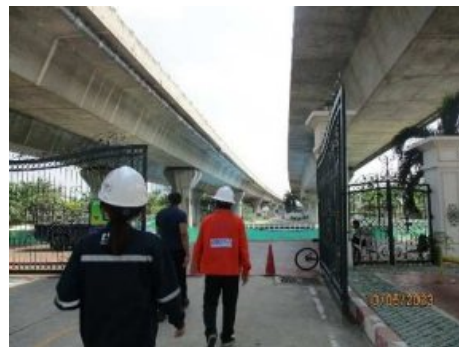
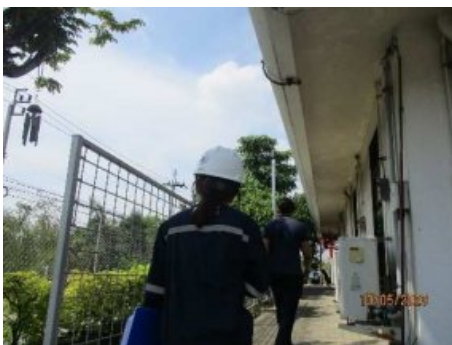
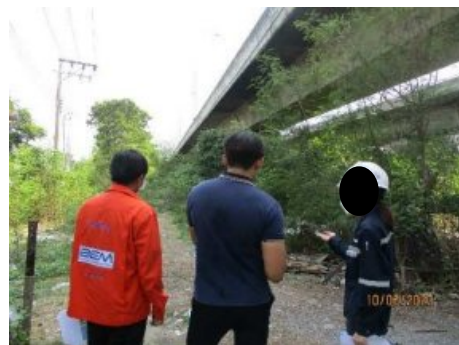
รูปที่ 2-1 การติดตามตรวจสอบการปฏิบัติตามมาตรการฯ ระหว่างเดือนมกราคม-มิถุนายน พ.ศ. 2566  
โดย บริษัท ยูไนเต็ด แอนนาลิสต์ แอนด์ เอ็นจิเนียริง คอนซัลแตนท์ จำกัด (Third party)  
ร่วมกับผู้แทนจาก บริษัท ทางด่วนและรถไฟฟ้ากรุงเทพ จำกัด (มหาชน)

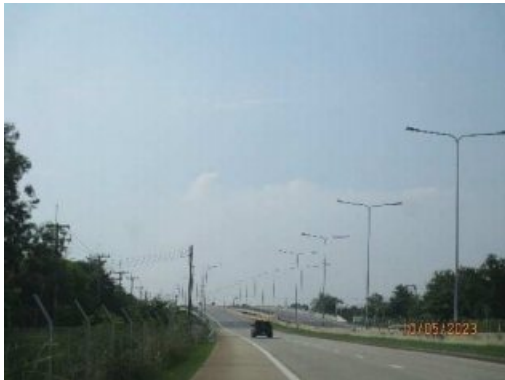
มาตรการป้องกันและแก้ไขผลกระทบสิ่งแวดล้อม	ผลการปฏิบัติตามมาตรการฯ	ปัญหาอุปสรรค และการแก้ไข	หมายเหตุ
<b>1) อุทกวิทยาทางน้ำ</b>			
<ul style="list-style-type: none"> <li>- ในกรณีทางด่วนเป็นทั้งทางยกระดับและระดับดิน จะมีการพิจารณาให้มีการก่อสร้างสะพานข้ามคลอง เมื่อแนวสายทางด่วนระดับดินตัดผ่านคลอง โดยก่อสร้างสะพานในลักษณะวางเสาตอม่อบนฝั่งคลองทั้งสองฝั่ง โดยบริเวณที่พิจารณาให้ทางด่วนมีการยกระดับ ได้แก่ <ol style="list-style-type: none"> <li>1. กม.ที่ 17+320 บริเวณคลองเชียงรากใหญ่</li> <li>2. กม.ที่ 20+000 บริเวณคลองหลวง</li> <li>3. กม.ที่ 21+250 บริเวณคลองบ้านพร้าว</li> <li>4. กม.ที่ 25+750 บริเวณคลองเชียงรากน้อย</li> <li>5. กม.ที่ 26+400 บริเวณทางหลวงแผ่นดินหมายเลข 347</li> </ol> </li> </ul>	<ul style="list-style-type: none"> <li>- โครงการได้จัดให้ทางด่วนมีการยกระดับตามที่มาตรการกำหนด ดังนี้ <ol style="list-style-type: none"> <li>1. กม.ที่ 17+320 บริเวณคลองเชียงรากใหญ่</li> <li>2. กม.ที่ 20+000 บริเวณคลองหลวง</li> <li>3. กม.ที่ 21+250 บริเวณคลองบ้านพร้าว</li> <li>4. กม.ที่ 25+750 บริเวณคลองเชียงรากน้อย</li> <li>5. กม.ที่ 26+400 บริเวณทางหลวงแผ่นดินหมายเลข 347</li> </ol> </li> </ul>	-	รูปที่ 2-2 ถึง รูปที่ 2-6

รูปที่ 2-2 ทางยกระดับ กม.ที่ 17+320  
บริเวณคลองเชียงรากใหญ่

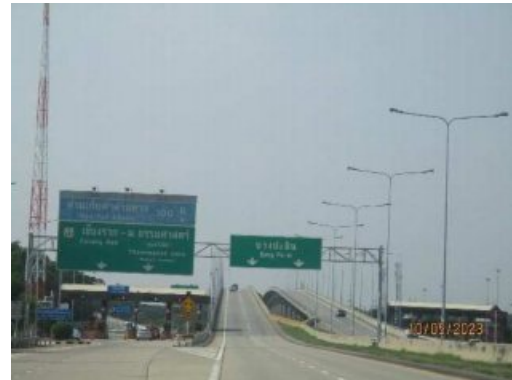
รูปที่ 2-3 ทางยกระดับ กม.ที่ 20+000  
บริเวณคลองหลวง

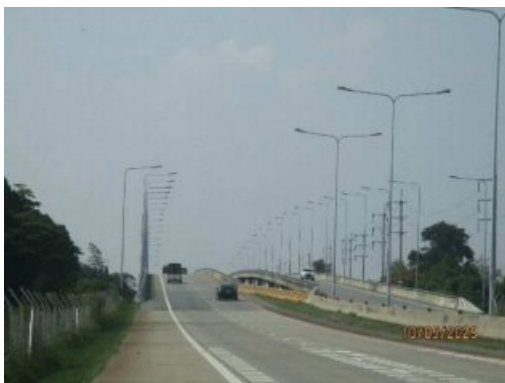
รูปที่ 2-4 ทางยกระดับ กม.ที่ 21+250  
บริเวณคลองบ้านพร้าว

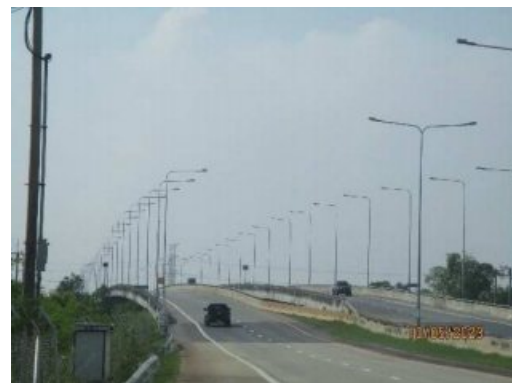
รูปที่ 2-5 ทางยกระดับ กม.ที่ 25+750  
บริเวณคลองเชียงรากน้อย

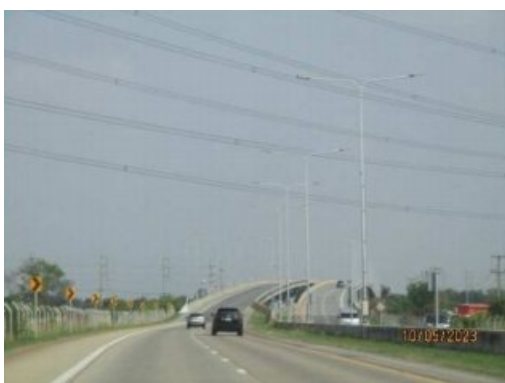
รูปที่ 2-6 ทางยกระดับ กม.ที่ 26+400  
บริเวณทางหลวงแผ่นดินหมายเลข 347

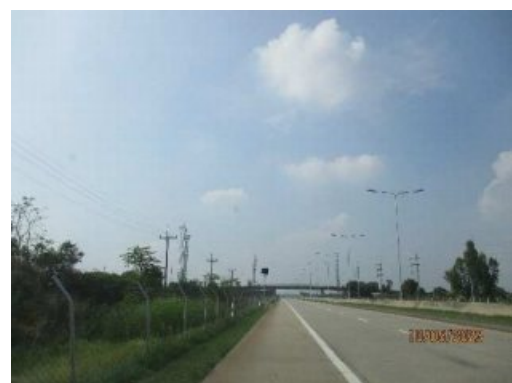
- ในกรณีที่เส้นทางด่วนระดับดิน กำหนดให้มีแนวขอบทาง อย่างน้อย 2 เมตร จากทางด่วน จัดให้มีพื้นที่สีเขียว	- โครงการได้มีแนวขอบทางระยะ 2 เมตร พร้อมทั้งปลูกต้นไม้ตามแนวขอบทางด่วน เป็นระยะ	-	รูปที่ 2-7 และ รูปที่ 2-8
<b>3) เสียง/ความสั่นสะเทือน</b>

รูปที่ 2-7 แนวขอบทางด่วนระดับดิน

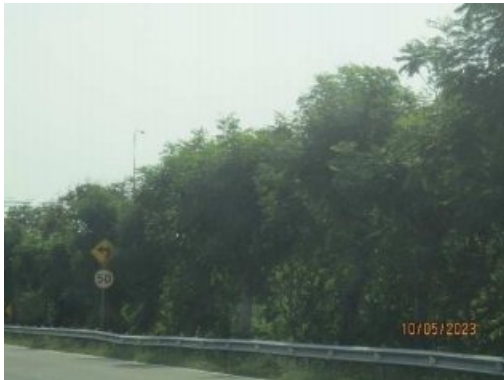
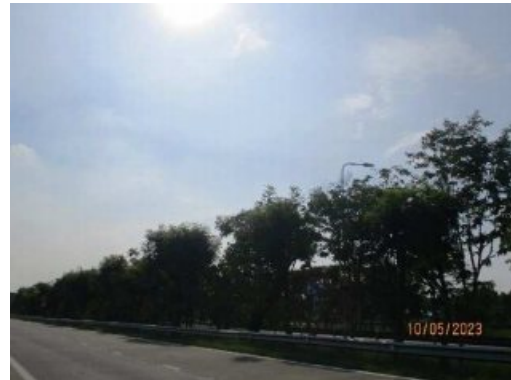
รูปที่ 2-8 ต้นไม้แนวขอบทางด่วนระดับดิน

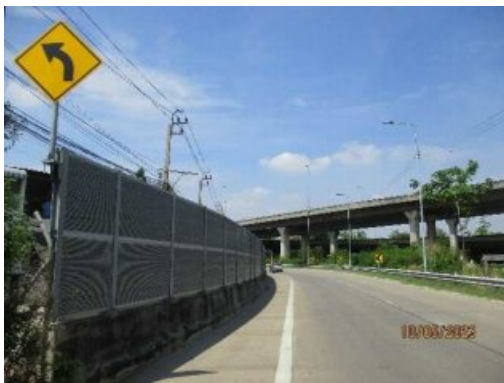
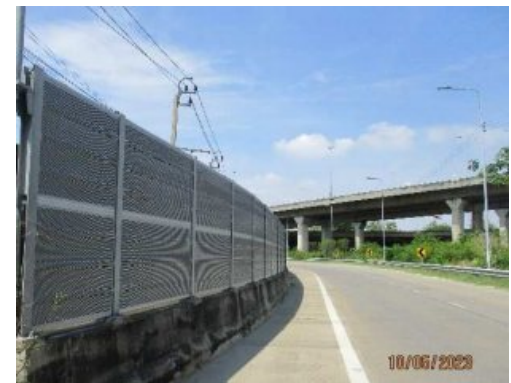
- ติดตั้งกำแพงกันเสียงแบบกระจายเสียง (Dispersive) โดยก่อสร้างบนกำแพงกันตกขอบทางด่วน ณ บริเวณสถานที่ ซึ่งคาดว่าจะได้รับผลกระทบรุนแรงดังนี้ 1. ทางขึ้นจากถนนแจ้งวัฒนะไปทางทิศเหนือ บริเวณ ทิศตะวันตกของทางด่วน บริเวณหมู่บ้านโสภณนิเวศ เป็นระยะทาง 364 เมตร 2. ทางลงถนนแจ้งวัฒนะจนถึงถนนแจ้งวัฒนะ บริเวณ ทิศตะวันออกของทางด่วน เป็นระยะทาง 164 เมตร 3. ทิศตะวันตกของทางด่วน บริเวณโรงเรียนวัดผาสุกมณีจักร เป็นระยะทาง 50 เมตร	- โครงการจัดให้มีกำแพงกันเสียงแบบกระจายเสียง (Dispersive) บนกำแพงกันตก ขอบทางด่วน ณ บริเวณสถานที่ ซึ่งคาดว่าจะได้รับผลกระทบรุนแรง ดังนี้ 1. ทางขึ้นจากถนนแจ้งวัฒนะไปทางทิศเหนือ บริเวณทิศตะวันตกของทางด่วน บริเวณหมู่บ้านผลพัฒนา (เดิมชื่อหมู่บ้านโสภณนิเวศ) เป็นระยะทาง 364 เมตร 2. ทางลงถนนแจ้งวัฒนะจนถึงถนนแจ้งวัฒนะ บริเวณทิศตะวันออกของทางด่วน เป็นระยะทาง 164 เมตร 3. ทิศตะวันตกของทางด่วน บริเวณโรงเรียนวัดผาสุกมณีจักร เป็นระยะทาง 50 เมตร 4. ทิศตะวันออกจากทางด่วน บริเวณเอสซีซีสเตเดียม เป็นระยะทาง 250 เมตร 5. ทั้งสองข้างของขอบทางด่วน บริเวณสวนสมเด็จพระศรีนครินทร์ เป็นระยะทาง ด้านละ 100 เมตร รวมระยะทาง 200 เมตร	-	รูปที่ 2-9 ถึง รูปที่ 2-13

รูปที่ 2-9 กำแพงกันเสียงทางขึ้นจากถนนแจ้งวัฒนะไปทางทิศเหนือ  
บริเวณทิศตะวันตกของทางด่วน บริเวณหมู่บ้านผลพัฒนา (เดิมชื่อหมู่บ้านโสภณนิเวศ) เป็นระยะทาง 364 เมตร

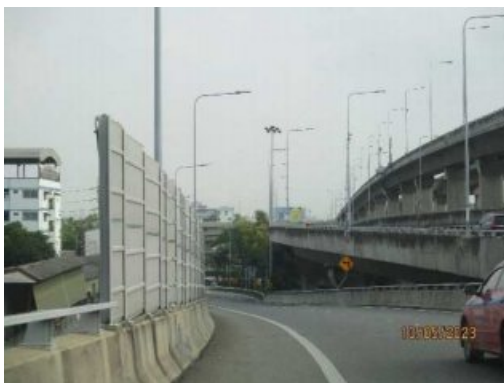
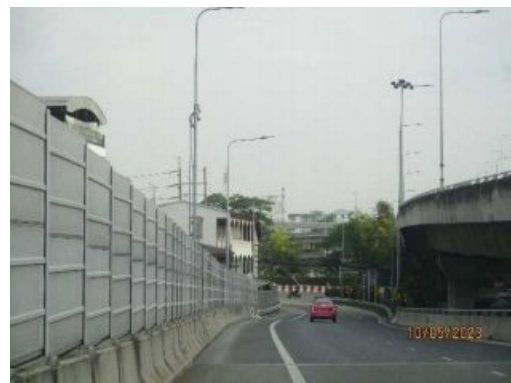
รูปที่ 2-10 กำแพงกันเสียงทางลงถนนแจ้งวัฒนะจนถึงถนนแจ้งวัฒนะ  
บริเวณทิศตะวันออกของทางด่วน เป็นระยะทาง 164 เมตร

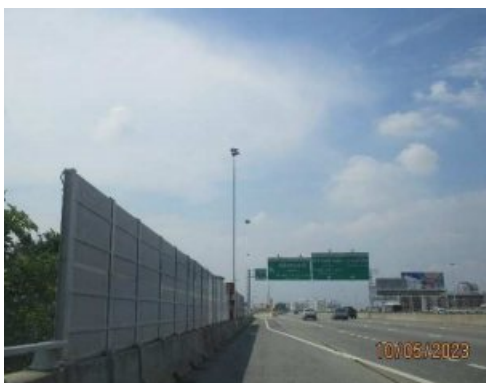
รูปที่ 2-11 กำแพงกันเสียงทิศตะวันตกของทางด่วน  
บริเวณโรงเรียนวัดผาสุภณฉัตร เป็นระยะทาง 50 เมตร

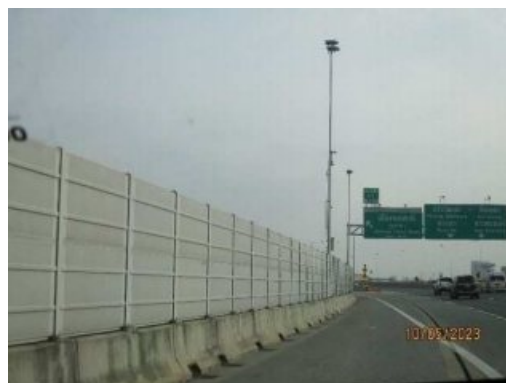
รูปที่ 2-12 กำแพงกันเสียงทิศตะวันออกจากทางด่วน  
บริเวณเอสซีจีสเตเดียม เป็นระยะทาง 250 เมตร

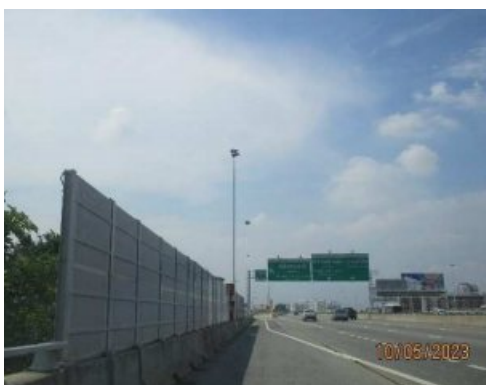
รูปที่ 2-13 กำแพงกันเสียงทั้งสองข้างของขอบทางด่วน  
บริเวณสวนสมเด็จพระศรีนครินทร์ เป็นระยะทางด้านละ 100 เมตร

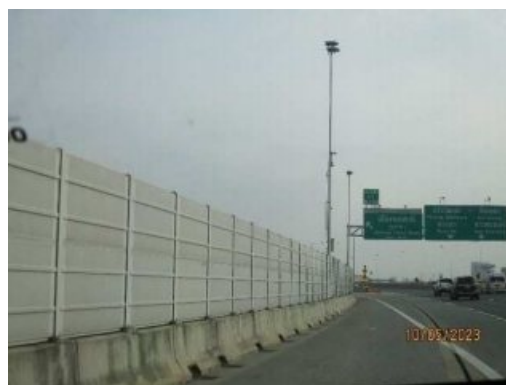
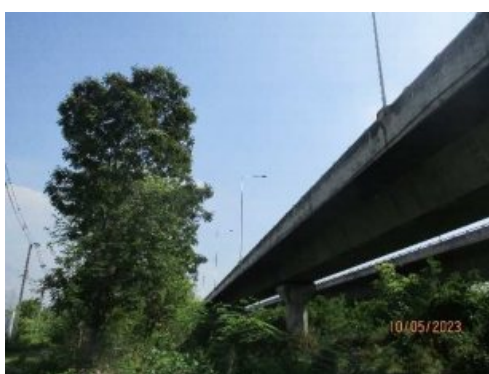
- ปลุกต้นไม้พื้นเมืองที่มีพุ่มใบหนาและเหมาะสมกับสภาพแวดล้อม เช่น โอ๊กอินเดีย เพื่อดูดกลืนเสียง ณ บริเวณสถานที่ที่คาดว่าจะได้รับผลกระทบ โดยปลูก 2 แถว ระยะระหว่าง แถว 2 เมตร และระยะระหว่างต้น 4 เมตร บริเวณที่ปลูก ได้แก่ 1. ด้านทิศตะวันออกของทางด่วนชุมชน บริเวณ กม. ที่ 6+400 (ศูนย์ฝึกอาชีพปัญญาคาร) ยาว 160 เมตร ปลูกแถวละ 40 ต้น รวม 80 ต้น 2. ด้านทิศตะวันตกของทางด่วน บริเวณหมู่บ้านโคดา ยาว 100 เมตร ปลูกแถวละ 25 ต้น รวม 50 ต้น	- โครงการปลูกต้นไม้พื้นเมืองที่มีพุ่มใบหนาและเหมาะสมกับสภาพแวดล้อม ดังนี้ 1. ด้านทิศตะวันออกของทางด่วนชุมชน บริเวณ กม. ที่ 6+400 (ศูนย์ฝึกอาชีพปัญญาคาร) ยาว 160 เมตร 2. ด้านทิศตะวันตกของทางด่วนบริเวณ หมู่บ้านโคดา ยาว 100 เมตร	-	รูปที่ 2-14 ถึง รูปที่ 2-15
<b>4) คุณภาพน้ำ</b>

รูปที่ 2-14 ปลุกต้นไม้พื้นเมืองด้านทิศตะวันออก  
ของทางด่วนชุมชน บริเวณ กม.ที่ 6+400  
(ศูนย์ฝึกอาชีพปัญญาคาร) ยาว 160 เมตร

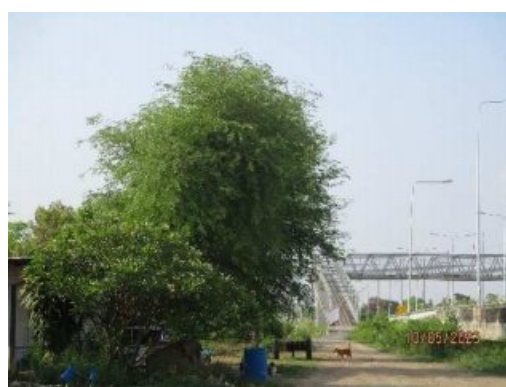
รูปที่ 2-15 ปลุกต้นไม้พื้นเมืองด้านทิศตะวันตก  
ของทางด่วน บริเวณหมู่บ้านโคตา ยาว 100 เมตร

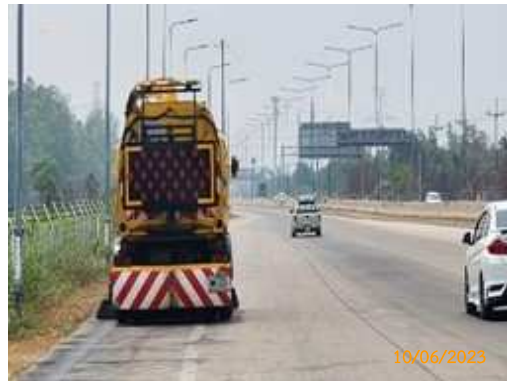
- ในการก่อสร้างควรหามาตรการต่าง ๆ เพื่อลดปริมาณฝุ่น เช่น ฉีดพรมน้ำบริเวณพื้นที่ก่อสร้าง เพื่อลดผลกระทบต่อการสังเคราะห์แสงของพืช	- โครงการได้จัดให้มีการทำความสะอาดบริเวณทางพิเศษ โดยจัดให้มีรถดูดกวาด เพื่อทำความสะอาด และลดฝุ่นละอองบนผิวทางพิเศษเป็นประจำ	-	รูปที่ 2-16 และภาคผนวก 2-3

รูปที่ 2-16 รถดูดกวาดบริเวณทางพิเศษ

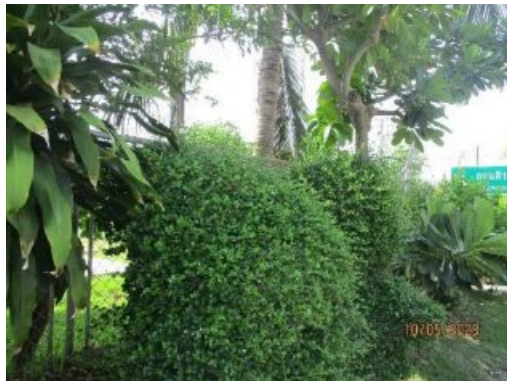
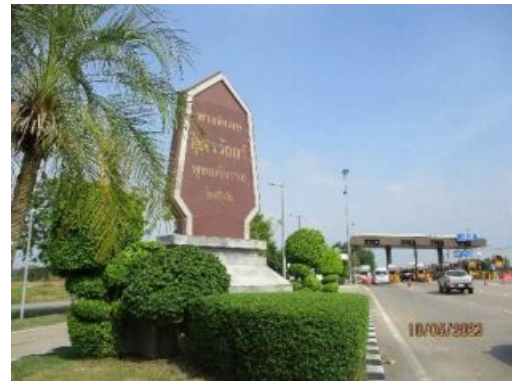
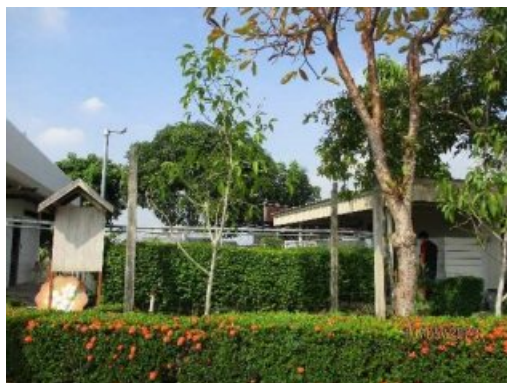
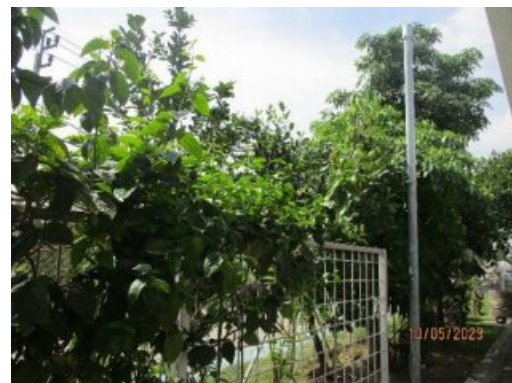
- นำเอานโยบายเกี่ยวกับพื้นที่สีเขียวมาให้ได้มากที่สุดเท่าที่เป็นไปได้	- โครงการได้จัดให้มีพื้นที่สีเขียวบริเวณหน้าด่านเก็บค่าผ่านทางพิเศษต่าง ๆ ภายในโครงการ	-	รูปที่ 2-17
<b>6) ชีววิทยาทางน้ำ</b>

รูปที่ 2-17 พื้นที่สีเขียว

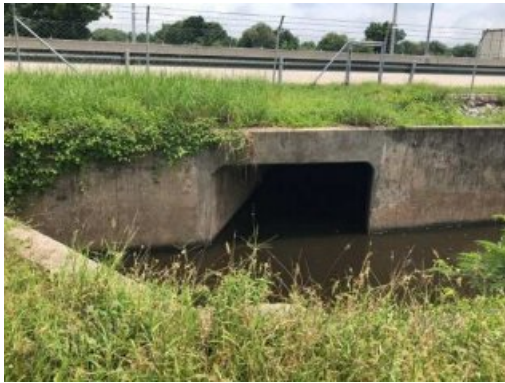
- คงพื้นที่สีเขียวไว้ตามริมแหล่งน้ำเพื่อลดปัญหาการกัดเซาะ	- โครงการคงพื้นที่สีเขียวไว้ตามริมแหล่งน้ำ อีกทั้งยังมีการทำกำแพงกันดิน เพื่อลดปัญหาการกัดเซาะ	-	รูปที่ 2-18

รูปที่ 2-18 กำแพงกันดินบริเวณริมแหล่งน้ำ

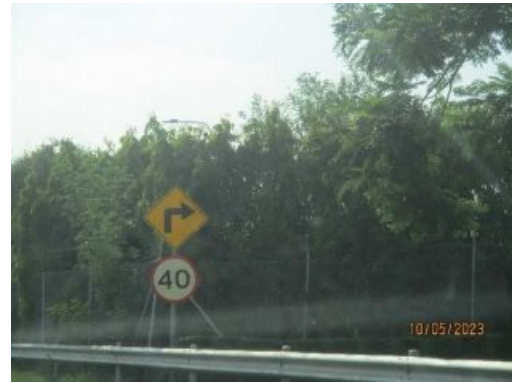
- ควบคุมความเร็วของยานพาหนะบนทางด่วน เพื่อลดปริมาณอุบัติเหตุ	- โครงการได้จัดให้มีป้ายจำกัดความเร็ว เพื่อลดอุบัติเหตุ และได้ร่วมมือกับตำรวจทางด่วน เพื่อตรวจจับยานพาหนะที่ใช้ความเร็วเกินกฎหมายกำหนด	-	รูปที่ 2-19

รูปที่ 2-19 ป้ายจำกัดความเร็ว

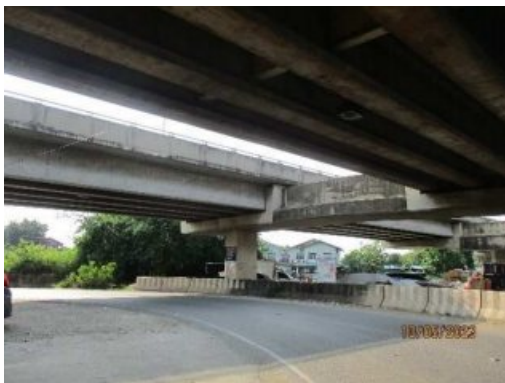
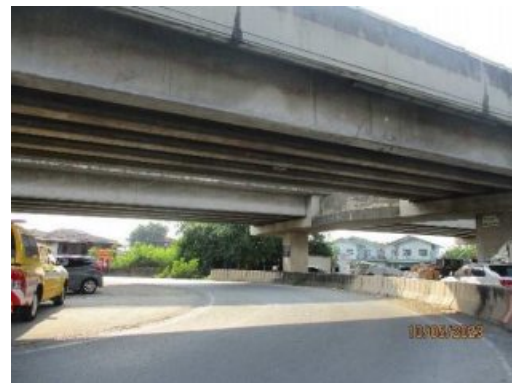
- ในกรณีเป็นทางด่วนยกระดับ และทางด่วนระดับดิน ตลอดแนวสายทางของทางด่วนระดับดิน มีถนนเลียบบคลองชุดเป็นทางสัญจรเป็นระยะ ๆ ซึ่งเมื่อแนวสายทางด่วนตัดผ่าน จะพิจารณาให้ก่อสร้างสะพานข้ามคลองและถนน โดยการออกแบบขนาดช่องเปิดพื้นที่ใต้สะพานให้มีความกว้างมากกว่าคลอง และ ถนนมีพื้นที่พอใช้สำหรับการ คมนาคม สัญจร บริเวณพิจารณาให้มีการก่อสร้าง Flyover Bridge	- โครงการจัดให้มีถนนเลียบบคลองชุดเป็นทางสัญจรเป็นระยะ ๆ ตลอดแนวสายทางพิเศษ โดยจัดให้มี Flyover Bridge ดังนี้ 1. กม.ที่ 14+922 บริเวณสายวัดดาวเรือง 2. กม.ที่ 23+100 บริเวณถนนเลียบบคลองชุด (ร.พ.ช.) 3. กม.ที่ 23+734 บริเวณถนนเลียบบคลองชุด (ร.พ.ช.) 4. กม.ที่ 24+393 บริเวณถนนเลียบบคลองชุด (ร.พ.ช.) 5. กม.ที่ 25+350 บริเวณถนนเลียบบคลองชุด (ร.พ.ช.)	-	รูปที่ 2-20 ถึงรูปที่ 2-25

รูปที่ 2-20 ถนนเลียบบคลองชุด

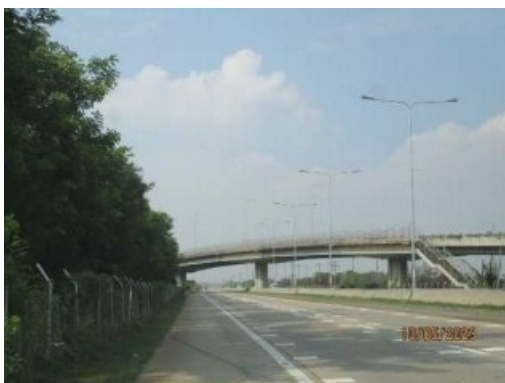
รูปที่ 2-21 Flyover Bridge กม.ที่ 14+922  
บริเวณสายวัดดาวเรือง

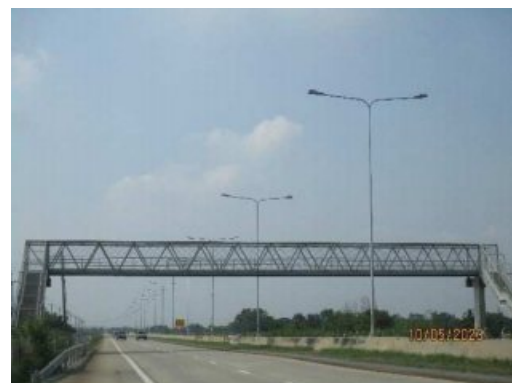
รูปที่ 2-22 Flyover Bridge กม.ที่ 23+100  
บริเวณถนนเลียบบคลองชุด (ร.พ.ช.)

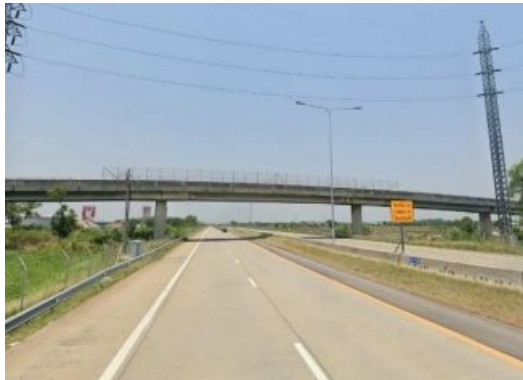
รูปที่ 2-23 Flyover Bridge กม.ที่ 23+734  
บริเวณถนนเลียบคลองขุด (ร.พ.ช.)

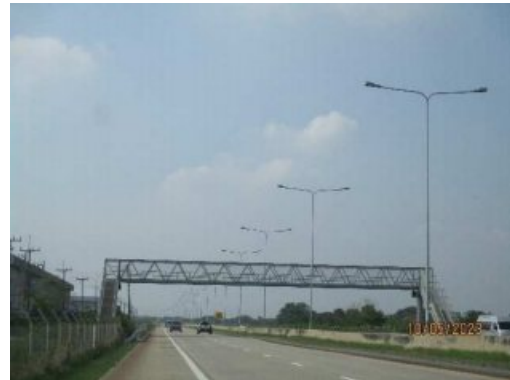
รูปที่ 2-24 Flyover Bridge กม.ที่ 24+393  
บริเวณถนนเลียบคลองขุด (ร.พ.ช.)

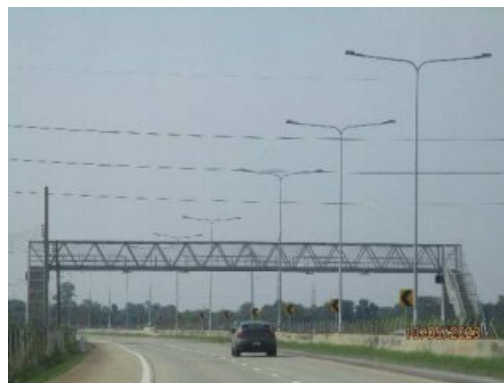
รูปที่ 2-25 Flyover Bridge กม.ที่ 25+350  
บริเวณถนนเลียบคลองขุด (ร.พ.ช.)

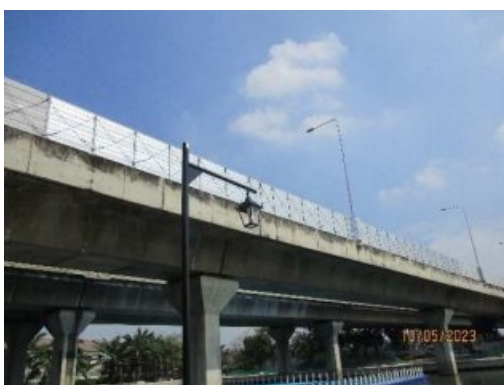
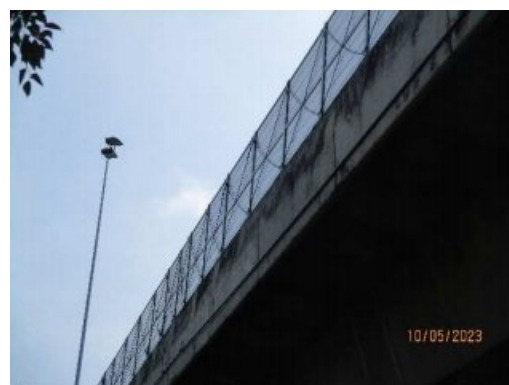
มาตรการป้องกันและแก้ไขผลกระทบสิ่งแวดล้อม	ผลการปฏิบัติตามมาตรการฯ	ปัญหาอุปสรรค และการแก้ไข	หมายเหตุ
<b>10) ทศนิยภาพ</b>			
- นำเอาเทคนิคด้านภูมิสถาปัตยกรรมมาช่วยตกแต่ง เช่น นำพันธุ์ไม้เลื้อย เช่น ต้นกระดุมทอง และ/หรือ ไม้เลื้อย ประติษฐานที่ทำด้วยพลาสติกมาปลูกบริเวณขอบกำแพงกันเสียง ทั้งสองข้างทางด่วนช่วงแนวสายทางผ่านสวนสมเด็จพระเจ้า	- โครงการไม่มีการนำเอาเทคนิคด้านภูมิสถาปัตยกรรมมาช่วยตกแต่งบริเวณกำแพงกันเสียง เนื่องจากอาจจะส่งผลกระทบต่อโครงสร้างและการบำรุงรักษาแผ่นกันเสียง	-	รูปที่ 2-26

รูปที่ 2-26 กำแพงกันเสียงทั้งสองข้างของขอบทางด่วน  
บริเวณสวนสมเด็จพระศรีนครินทร์ เป็นระยะทางด้านละ 100 เมตร
