บทที่ 2

ผลการปฏิบัติตามมาตรการป้องกันและแก้ไขผลกระทบสิ่งแวดล้อม

2.2 ผลการปฏิบัติตามมาตรการป้องกันและแก้ไขผลกระทบสิ่งแวดล้อม

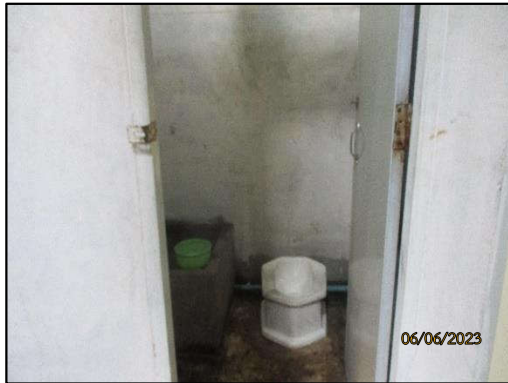
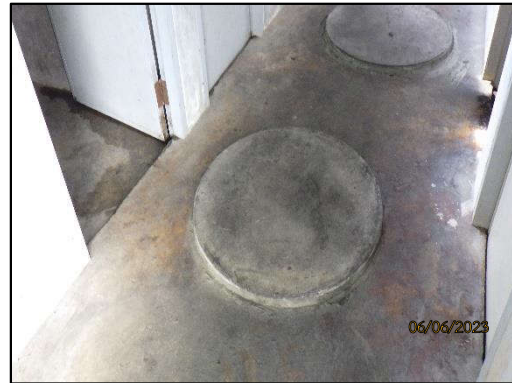
มาตรการป้องกันและแก้ไขผลกระทบสิ่งแวดล้อม	รายละเอียดการปฏิบัติตามมาตรการฯ	ปัญหา อุปสรรค และการแก้ไข	อ้างอิง
1. เนื่องจากอาคารสำนักงานและห้องสุขาอยู่ใกล้แม่น้ำเจ้าพระยา ดังนั้นให้บริษัท ปรับปรุงบ่อเกรอะ-บ่อซึม ของห้องสุขาใหม่ประสิทธิภาพดีขึ้นกว่าปัจจุบัน	- โครงการดำเนินการสุขสิ่งปฏิกูลออกจากบ่อเกรอะเป็นประจำทุกปี	-	รูปที่ 2-2
2. ติดตั้งภาชนะรองรับขยะ หรือ ถังขยะบริเวณหน้าท่าเรือ โดยมีระยะห่างกันทุก ๆ 50 เมตร	- โครงการติดตั้งภาชนะรองรับขยะ บริเวณหน้าท่าเทียบเรือ โดยกำหนดการวางภาชนะรองรับเพื่อให้สอดคล้องกับปริมาณขยะในแต่ละช่วงการดำเนินงานของโครงการ	-	รูปที่ 2-3 และรูปที่ 2-4
3. จัดสร้างห้องสุขาสำหรับคนงานที่ทำงานในบริเวณโรงรับสินค้าหมายเลข 5 และ 6	- โครงการได้จัดสร้างห้องสุขาสำหรับคนงานที่ทำงานในบริเวณโรงรับสินค้าหมายเลข 5 และ 6 เป็นที่เรียบร้อยแล้ว	-	รูปที่ 2-2

รูปที่ 2-2 ห้องสุขาและจุดติดตั้งบ่อเกรอะ บริเวณหลังโกดังพักสินค้า

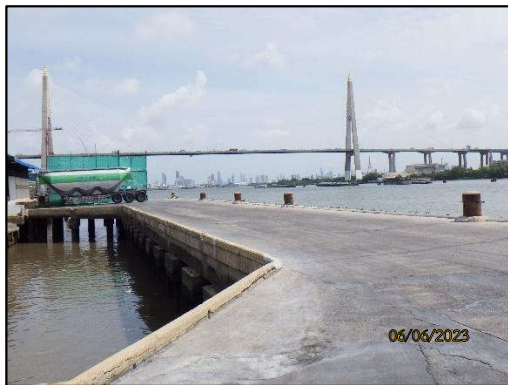
3. ต้องทำความสะอาดท่าเทียบเรือทุกครั้ง หลังการขนถ่ายสินค้า และต้องจัดเตรียมถังรองรับขยะมูลฝอย ให้เพียงพอ และจัดวางในที่ที่สามารถใช้สอยได้สะดวก	- โครงการได้ติดตั้งภาชนะรองรับขยะ บริเวณหน้าท่าเทียบเรือ โดยกำหนดการวางภาชนะรองรับเพื่อให้สอดคล้องกับปริมาณขยะในแต่ละช่วงการดำเนินงานของโครงการ	-	รูปที่ 2-3 และ รูปที่ 2-4

รูปที่ 2-3 บริเวณหน้าท่าเทียบเรือ

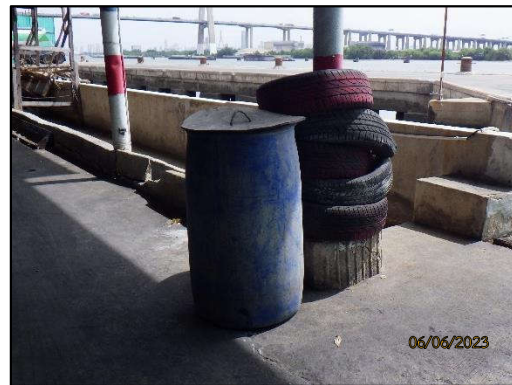
รูปที่ 2-4 ภาชนะรองรับขยะบริเวณหน้าท่าเทียบเรือ

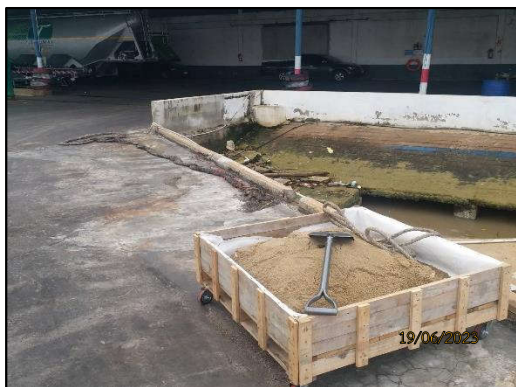
9. จัดทำ หรือ จัดให้มีสิ่งอำนวยความสะดวกเพื่อการรับของเสียจากเรือประจำท่า ตามอนุสัญญา Marpol ที่ประเทศไทยเข้าเป็นภาคี เพื่อให้บริการจัดเก็บและบำบัดของเสียจากเรือแก่เรือที่ร้องขอและไม่ทำให้รื้อนเสียเวลา หรือ ล่าช้า	- โครงการติดตั้งภาชนะรองรับของเสียไว้บริเวณหน้าท่าเทียบเรืออย่างเพียงพอ อีกทั้งได้จัดให้มีวัสดุดูดซับประจำพื้นที่หน้าท่าเทียบเรือเพื่อป้องกันการรั่วไหลของน้ำมันลง และสารเคมีต่าง ๆ จากการขนถ่ายปนเปื้อนลงสู่แหล่งน้ำ	-	รูปที่ 2-4 และรูปที่ 2-5

รูปที่ 2-5 วัสดุดูดซับน้ำมันบริเวณหน้าท่าเทียบเรือ

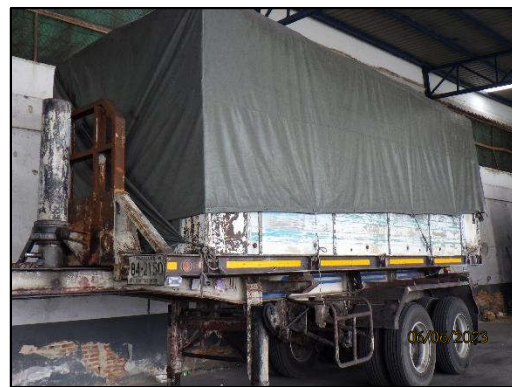
4. ให้ทำการตรวจสอบอุปกรณ์ต่าง ๆ และทำความสะอาดอย่างน้อย 3 เดือน/ครั้ง	- โครงการมีการควบคุมการฟุ้งกระจายของฝุ่นละออง ขณะขนถ่ายสินค้า ติดตั้งระบบระบายอากาศบนหลังคาของโกดังพักสินค้า และมีการปิดคลุมสินค้าก่อนทำการขนส่งออกนอกพื้นที่โครงการ สำหรับระบบสเปรย์ละอองน้ำอยู่ระหว่างการค้าเงินการซ่อมบำรุง	-	รูปที่ 2-6 รูปที่ 2-7 และ รูปที่ 2-8

รูปที่ 2-6 การปิดคลุมสินค้าก่อนทำการขนส่ง

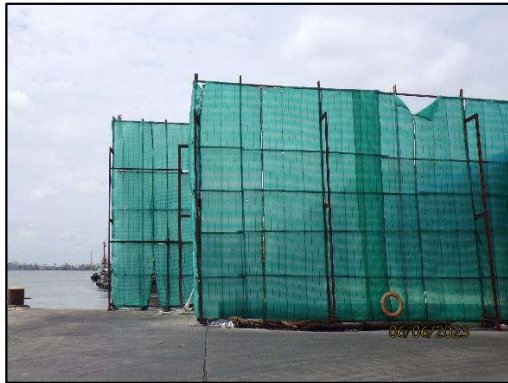
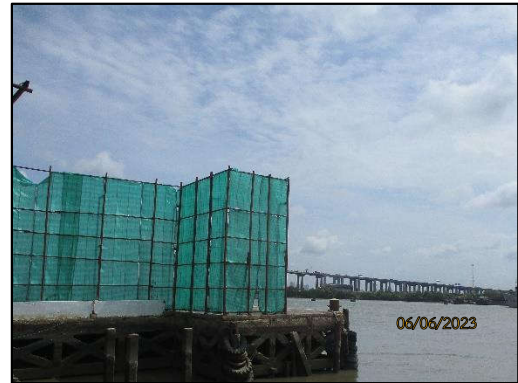
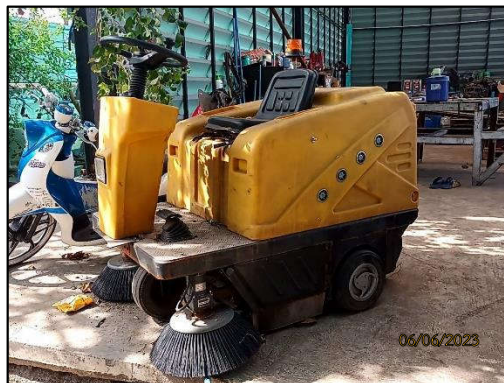
รูปที่ 2-7 การควบคุมการฟุ้งกระจายของฝุ่นละออง ขณะขนถ่ายสินค้า

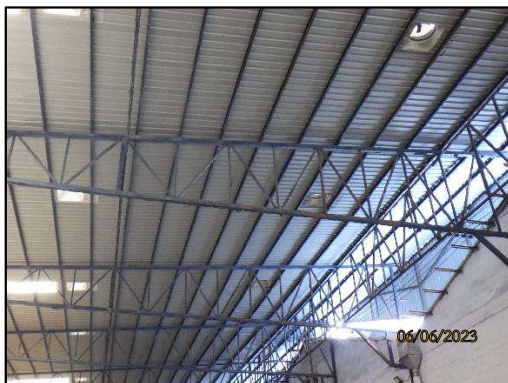
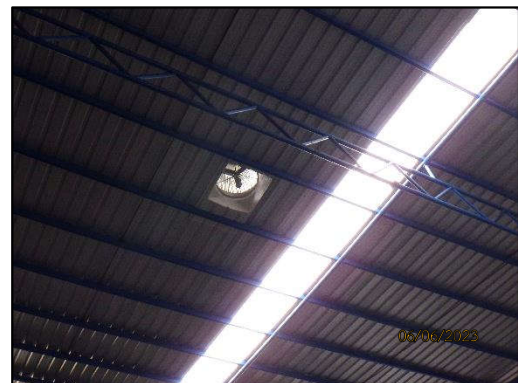
รูปที่ 2-8 ระบบระบายอากาศบนหลังคาของโกดังพักสินค้า

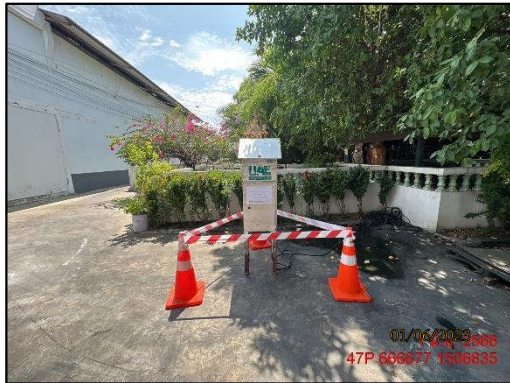
มาตรการป้องกันและลดผลกระทบสิ่งแวดล้อม	รายละเอียดการปฏิบัติตามมาตรการ และประสิทธิภาพของการดำเนินการ	ปัญหา อุปสรรค และการแก้ไข	อ้างอิง
2. คุณภาพอากาศในบรรยากาศ 1) ดัชนีที่ติดตามตรวจสอบ - ปริมาณฝุ่นละอองรวม - ปริมาณฝุ่นละอองทุกขนาด 2) สถานที่ - บริเวณพื้นที่ภายในโรงงาน - บริเวณใกล้เคียงสินค้า 3) ความถี่ - เฉลี่ย 24 ชั่วโมง ปีละ 2 ครั้ง	- โครงการปฏิบัติตามมาตรการฯ กำหนด โดยผลการติดตามตรวจสอบ คุณภาพอากาศ ปีละ 2 ครั้ง ระหว่างเดือนมกราคม-มิถุนายน พ.ศ. 2566 ได้ดำเนินการเก็บตัวอย่าง 1 ครั้ง เมื่อวันที่ 1-2 มิถุนายน พ.ศ. 2566 ซึ่งจากการวิเคราะห์คุณภาพอากาศ พบว่า ฝุ่นละอองรวมและฝุ่นทุกขนาด มีค่าเป็นไปตามมาตรฐานฯ กำหนด รายละเอียดดังนี้ 1) <u>บริเวณพื้นที่ภายในโรงงาน</u> • ปริมาณฝุ่นละอองรวม มีค่าเท่ากับ 0.136 mg/m ³ 2) <u>บริเวณใกล้เคียงสินค้า</u> • ปริมาณฝุ่นทุกขนาด มีค่าเท่ากับ 0.068 mg/m ³	-	รูปที่ 2-9 รูปที่ 2-10 ภาคผนวก ข-1 และ ภาคผนวก ข-2

รูปที่ 2-9 การติดตามตรวจสอบคุณภาพอากาศ
บริเวณโกดังสินค้า

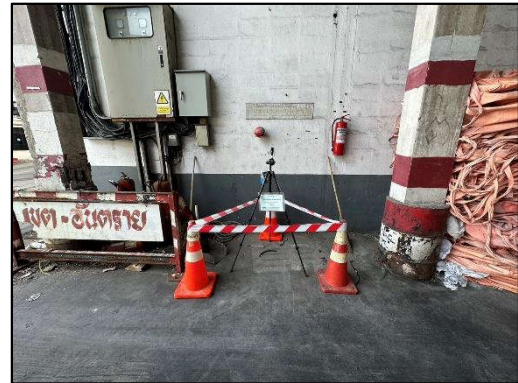
รูปที่ 2-10 การติดตามตรวจสอบคุณภาพอากาศ
บริเวณพื้นที่ภายในโรงงาน

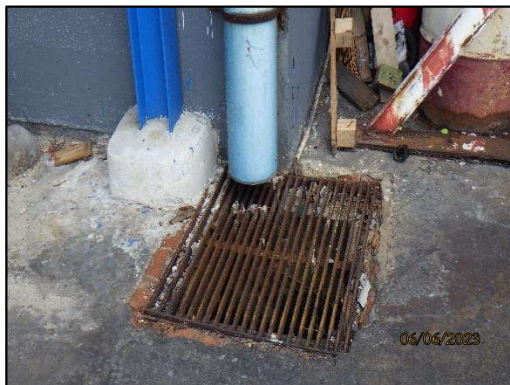
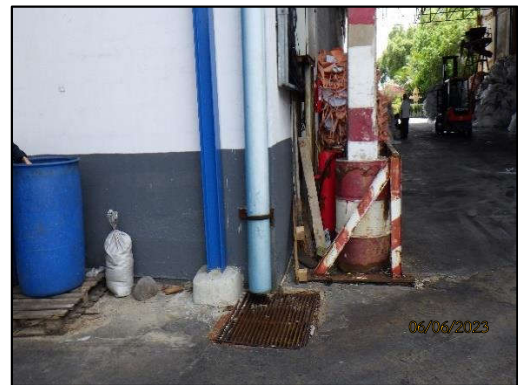
มาตรการป้องกันและแก้ไขผลกระทบสิ่งแวดล้อม	รายละเอียดการปฏิบัติตามมาตรการฯ	ปัญหา อุปสรรค และการแก้ไข	อ้างอิง
1. คุณภาพน้ำทั้งสำนักงาน 1) ดัชนีที่ติดตามตรวจสอบ <ul style="list-style-type: none"> - ความเป็นกรดและด่าง (pH) - ปริมาณสารแขวนลอย (SS) - บีโอดี (BOD) - ไนเตรทคำนวณเป็นไนโตรเจน (Nitrate-Nitrogen) - น้ำมันและไขมัน (Oil & Grease) 2) สถานที่ <ul style="list-style-type: none"> - จุดปล่อยน้ำทิ้งของโครงการก่อนปล่อยลงสู่แม่น้ำเจ้าพระยา 3) ความถี่ <ul style="list-style-type: none"> - ทุก ๆ 3 เดือน 	- โครงการปฏิบัติตามมาตรการฯ กำหนด โดยผลการติดตามตรวจสอบคุณภาพน้ำทั้งหมด ระหว่างเดือนมกราคม-มิถุนายน พ.ศ. 2566 ได้ดำเนินการติดตามตรวจสอบเมื่อวันที่ 30 มีนาคม พ.ศ. 2566 และวันที่ 27 มิถุนายน พ.ศ. 2566 ซึ่งจากการวิเคราะห์คุณภาพน้ำทั้ง มีรายละเอียดดังนี้ 1) <u>คุณภาพน้ำทั้ง เดือนมีนาคม พ.ศ. 2566</u> <ul style="list-style-type: none"> • pH มีค่าเท่ากับ 7.8 • BOD มีค่าเท่ากับ 2.1 mg/L • SS มีค่าเท่ากับ 8.2 mg/L • NO₃-N มีค่าเท่ากับ 3.25 mg/L • Oil & Grease มีค่าน้อยกว่าขีดต่ำสุดที่สามารถตรวจวิเคราะห์ได้น้อยกว่า 3 mg/L 2) <u>คุณภาพน้ำทั้ง เดือนมิถุนายน พ.ศ. 2566</u> <ul style="list-style-type: none"> • pH มีค่าเท่ากับ 8.2 • BOD มีค่าเท่ากับ 2.2 mg/L • SS มีค่าน้อยกว่าขีดต่ำสุดที่สามารถตรวจวิเคราะห์ได้ น้อยกว่า 5.0 mg/L • NO₃-N มีค่าเท่ากับ 1.57 mg/L • Oil & Grease มีค่าน้อยกว่าขีดต่ำสุดที่สามารถตรวจวิเคราะห์ได้น้อยกว่า 3 mg/L 	-	รูปที่ 2-11 รูปที่ 2-12 และ ภาคผนวก ข-3

รูปที่ 2-11 ท่อระบายน้ำทั้งภายในพื้นที่โครงการ

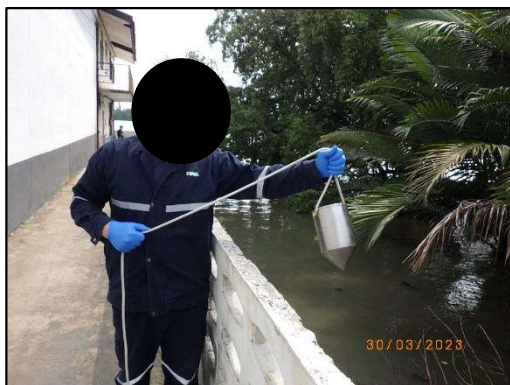
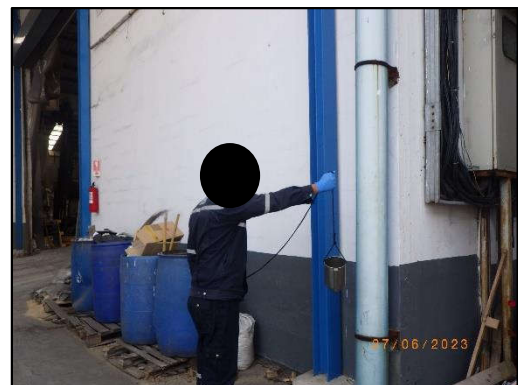
รูปที่ 2-12 การติดตามตรวจสอบคุณภาพน้ำทั้ง
